**KOMITE NASIONAL KESELAMATAN TRANSPORTASI
REPUBLIK INDONESIA**

FINAL
KNKT.18.09.31.03

**Laporan Investigasi Kecelakaan Pelayaran
Terbakarnya *Fungka Permata V*
Perairan Banggai Laut, Sulawesi Tengah
Republik Indonesia
14 September 2018**

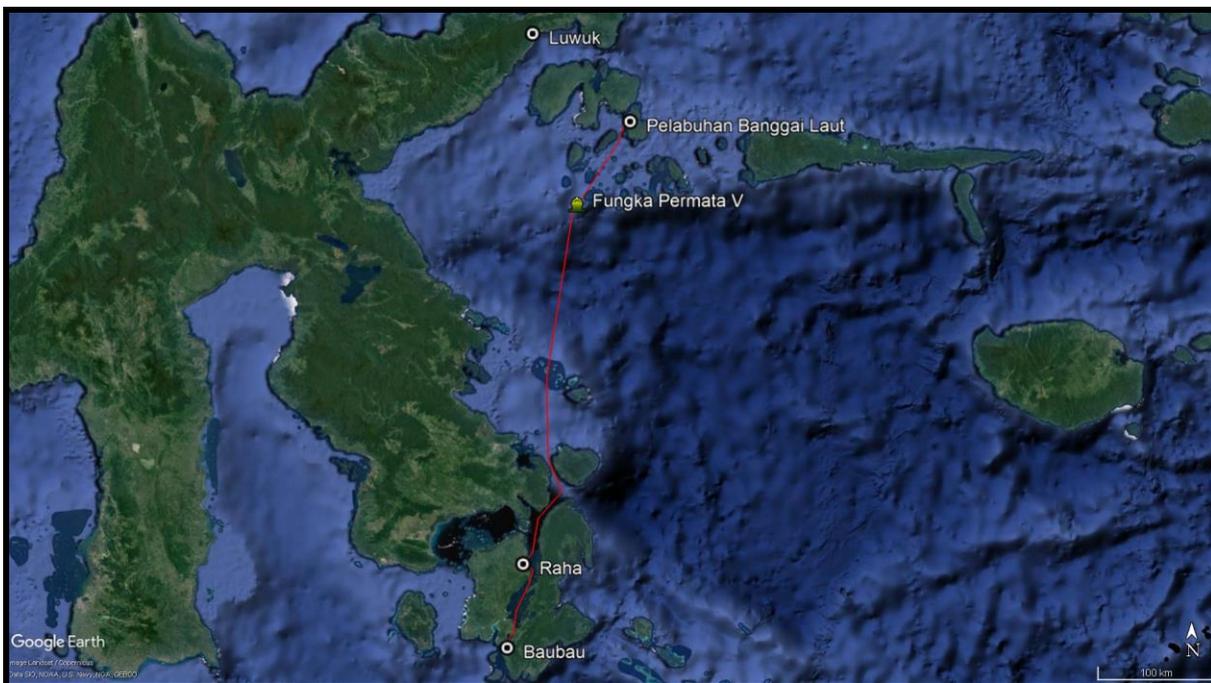
Gambar I-1 : Rute Fungka Permata V dan lokasi kejadian

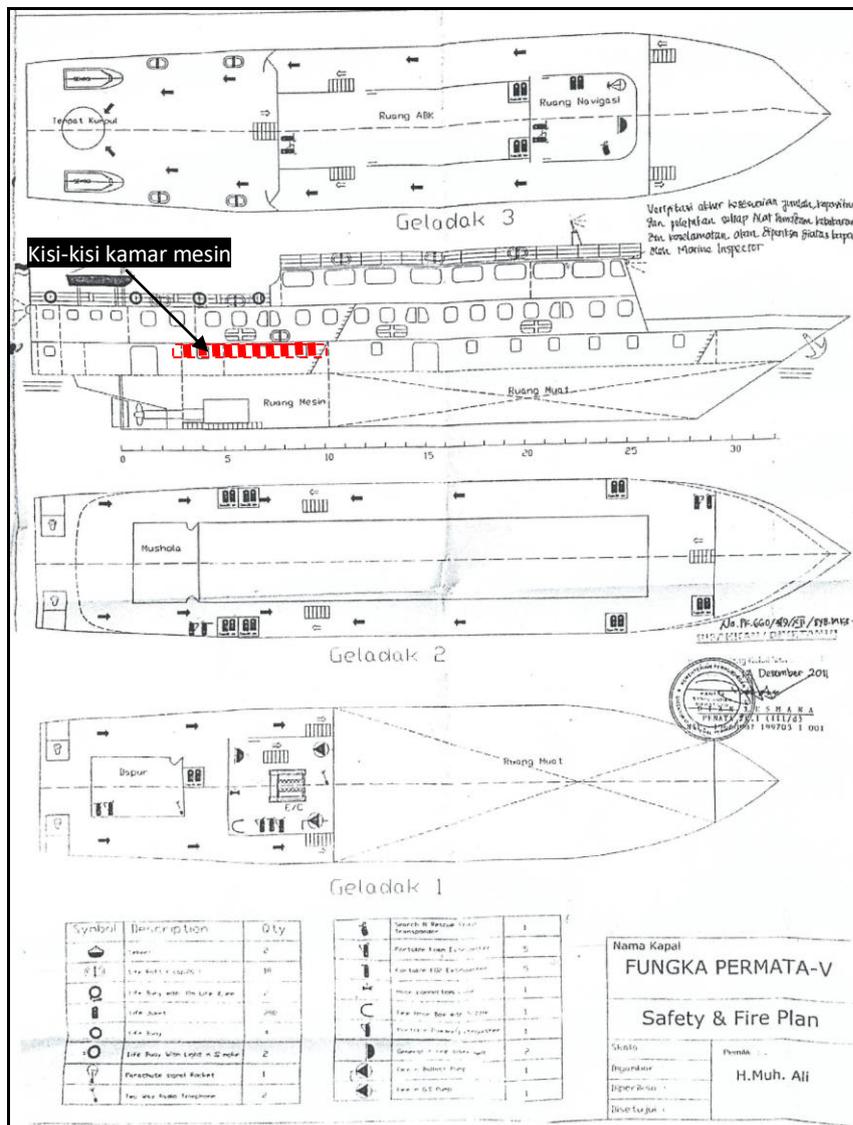
Fungka Permata V terdiri dari tiga geladak. Geladak 1 hingga ke Geladak 3 tersusun dari bawah ke atas. Pada saat kejadian sebagian besar penumpang berada di Geladak 2. Sementara sebagian kecil lainnya berada di Geladak 1 dan Geladak 3.

Gambar I-2: Gambar rencana umum Fungka Permata V

Di Geladak 1 terdapat 4 pintu akses penumpang dan barang, masing-masing 2 pintu di kanan dan kiri lambung kapal. Di Geladak 1 dirancang untuk tempat menyimpan muatan, juga terdapat kamar mandi, dapur, serta terdapat akses menuju kamar mesin. Untuk menuju ke Geladak 2 terdapat dua akses tangga di haluan dan bagian tengah kapal.

Geladak 2 dirancang sebagai ruang penumpang. Di bagian depan Geladak 2 terdapat dua pintu menuju ke geladak akil. Untuk menuju ke Geladak 3 terdapat dua tangga di kanan dan kiri bagian tengah Geladak 2.

Geladak 3 terdapat ruang kemudi, kamar awak kapal dan area bersantai penumpang di bagian belakang.

Di bawah Geladak 1 terdapat ruang muat. Muatan dimasukkan dengan cara membuka papan lantai geladak.

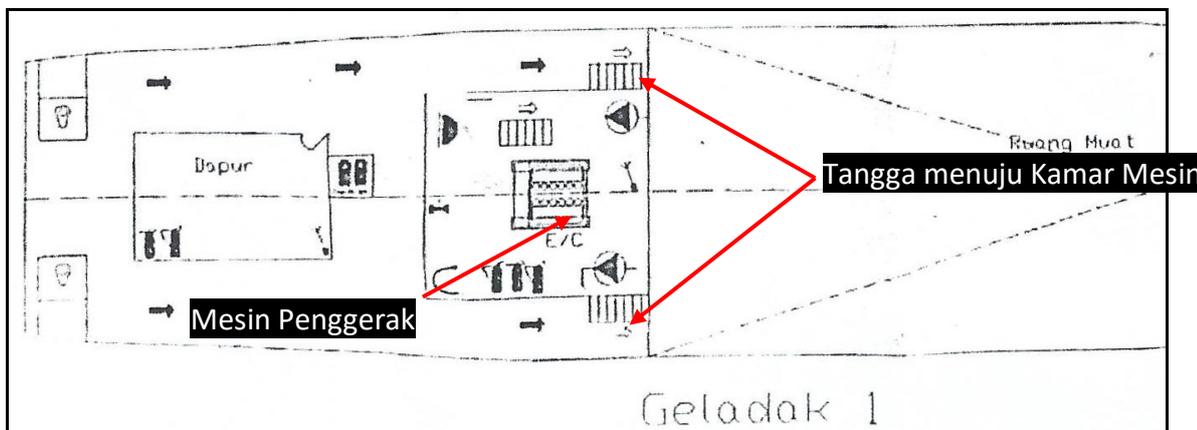
Akses menuju kamar mesin terdapat dua tangga di sisi kiri dan kanan Geladak 1 jalan tersebut berada pada geladak kedua dan disediakan tangga menuju kamar mesin yang terletak di Geladak 1.

Gambar I-3: Posisi kamar mesin Fungka Permata V

Bukaan-bukaan dan sirkulasi udara dari kamar mesin berada di samping kiri dan kanan dinding kamar mesin sisi atas berupa kisi-kisi atau lubang ventilasi di sekeliling dinding kamar mesin sisi atas.

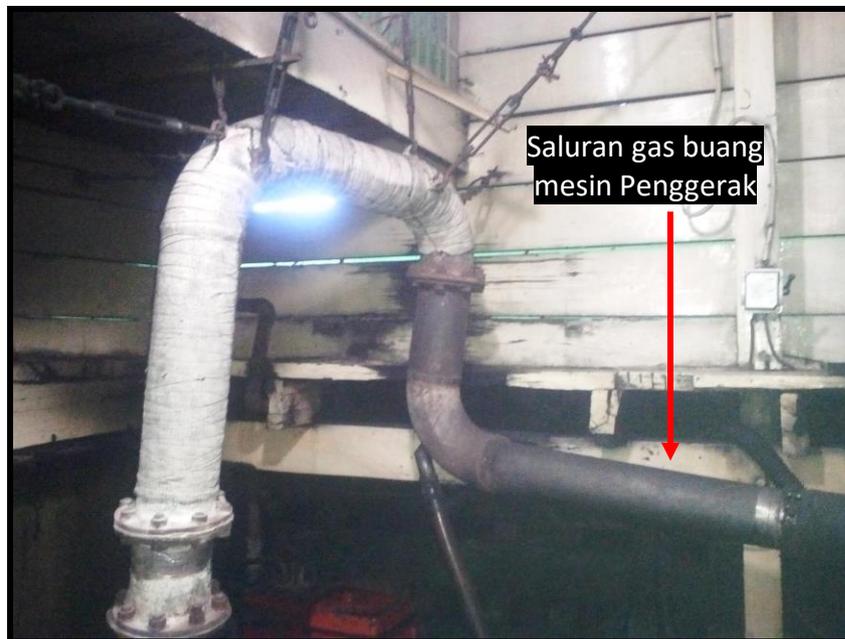
Mesin penggerak jenis V dengan jumlah silinder 12, masing-masing 6 di sisi kiri dan 6 silinder di sisi kanan dengan satu *Turbo Charger*. Saluran pipa gas buang diarahkan ke atas setelah keluar dari sisi buang mesin. Saluran tersebut diarahkan lurus di atas mesin dekat dengan dinding kamar mesin bagian dalam sisi kanan. Pipa saluran gas buang tersebut lalu mengarah ke bawah hingga keluar di bagian belakang buritan kapal. Saluran gas buang tersebut tidak dilindungi dengan pelapis penahan panas.

Gambar I-4: Contoh saluran gas buang mesin penggerak sejenis pada kapal *Funka Permata VIII*

Saluran gas buang dari mesin penggerak kapal, tidak terlindungi sehingga ketika sistem pendingin air laut tidak bekerja menyebabkan permukaan saluran gas buang tersebut menjadi sumber panas pemantik kebakaran. Dalam Peraturan Direktur Jenderal Perhubungan Laut tentang Petunjuk Kapal Tradisional Pengangkut Penumpang disebutkan bahwa saluran gas buang harus dibungkus dengan baik, menggunakan bahan tahan panas.

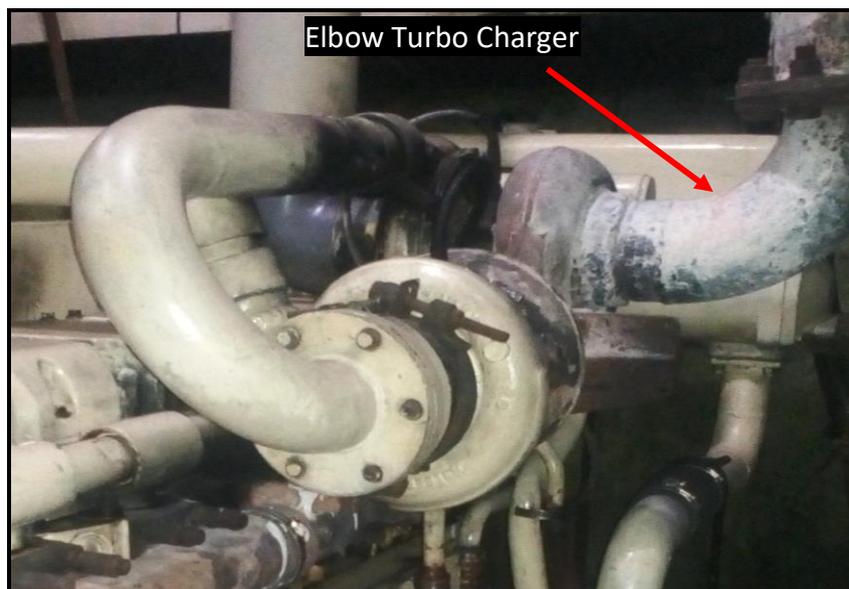
Gambar I-5: Saluran gas buang dari Turbo charge (dari kapal *Funka Permata VIII*)

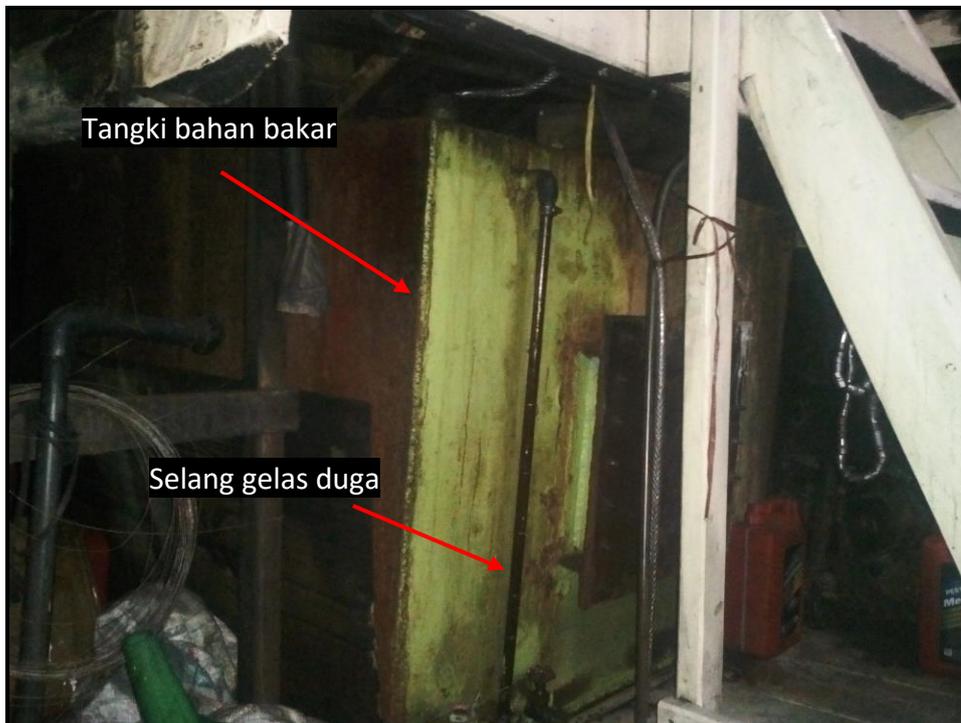
Gambar I-6: Tangki penyimpanan bahan bakar diesel kapal *Fungka Permata VIII*

Tangki penyimpanan bahan bakar kapal terletak di bagian depan kamar mesin, tepat berada di bawah tangga menuju kamar mesin. Tangki tersebut terbuat dari bahan pelat, dan memiliki gelas duga yang difungsikan sebagai alat ukur terbuat dari slang PVC transparan.

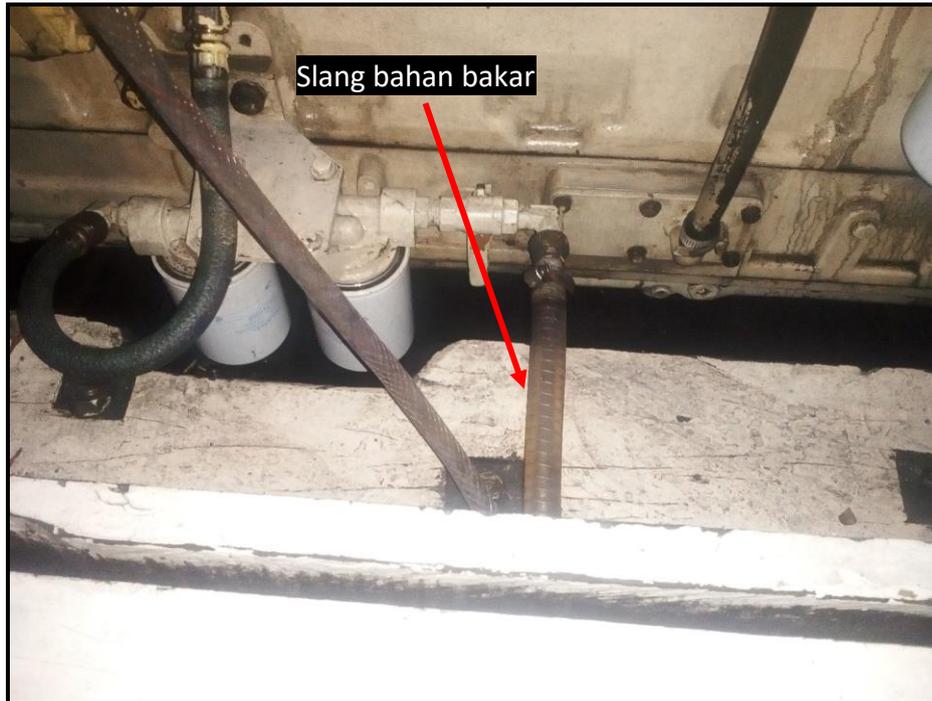
Sistem bahan bakar di kamar mesin *Fungka Permata V* menggunakan saluran bahan bakar yang terbuat dari bahan slang PVC³ transparan yang berdiameter sekitar 2 inci. Sambungan antara slang satu dengan lainnya menggunakan klem logam.

Pipa saluran bahan bakar dari tangki penyimpanan menuju ke tangki pemakaian mesin penggerak juga menggunakan slang PVC transparan. Gambar di atas dan selanjutnya diambil dari *Fungka Permata VIII* yang merupakan kapal sejenis dan satu perusahaan.

Gambar I-7 : Saluran bahan bakar menggunakan slang PVC di kapal Fungka Permata VIII

Saluran bahan bakar di kamar mesin yang terpasang berupa slang PVC, tidak diketahui spesifikasi dan daya tahan slang tersebut baik dari batas maksimal tekanan kerja maupun daya tahan temperatur kerja. Dalam Peraturan Direktur Jenderal Perhubungan Laut tentang Petunjuk Kapal Tradisional Pengangkut Penumpang belum diatur mengenai jenis material saluran sistem bahan bakar.

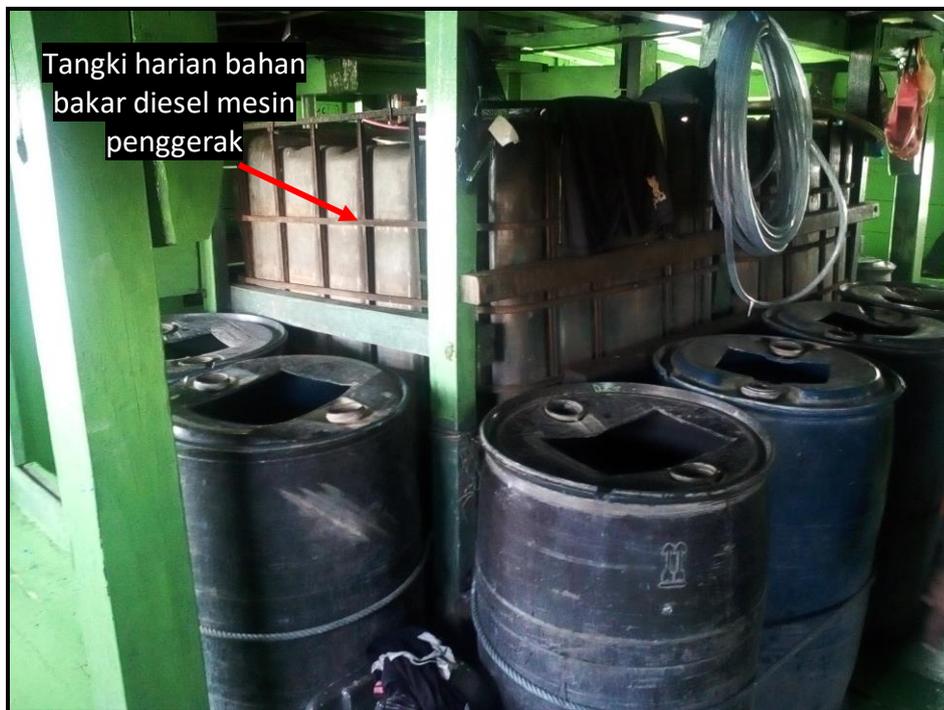
Gambar I-8 : Tangki harian bahan bakar diesel mesin penggerak di Fungka Permata VIII

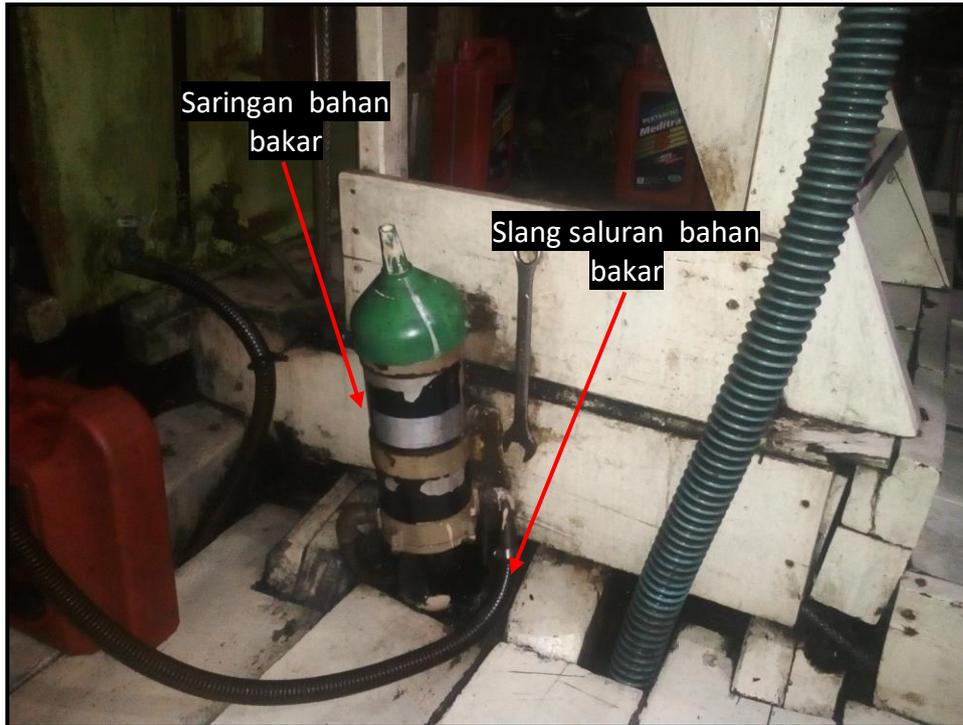
Gambar I-9 : Saluran tangki harian di kapal *Fungka Permata VIII*
