**KOMITE NASIONAL KESELAMATAN TRANSPORTASI
REPUBLIK INDONESIA**

FINAL
KNKT.18.06.18.03

Laporan Investigasi Kecelakaan Pelayaran

Kebakaran di Kamar Mesin *Golden Ocean* (IMO 8213847)

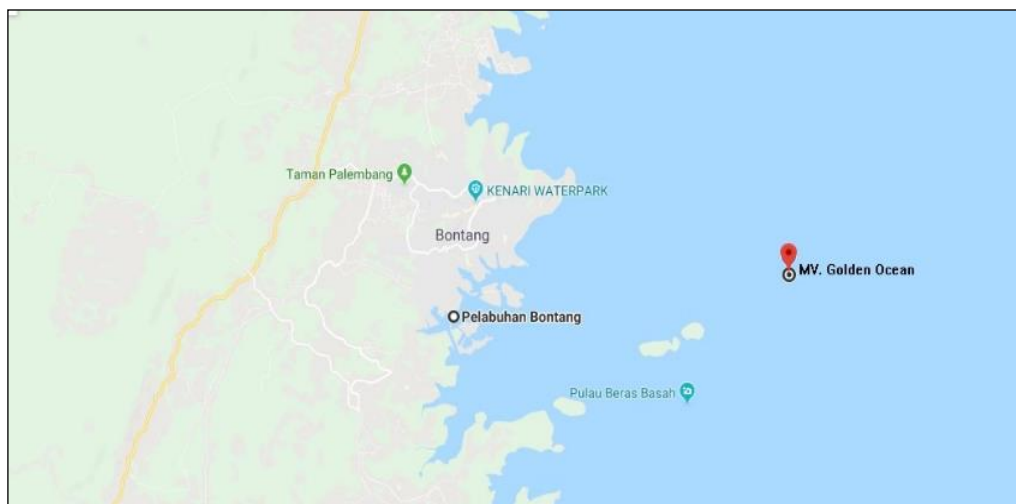
Gambar I-1 : Gambar posisi Golden Ocean terbakar

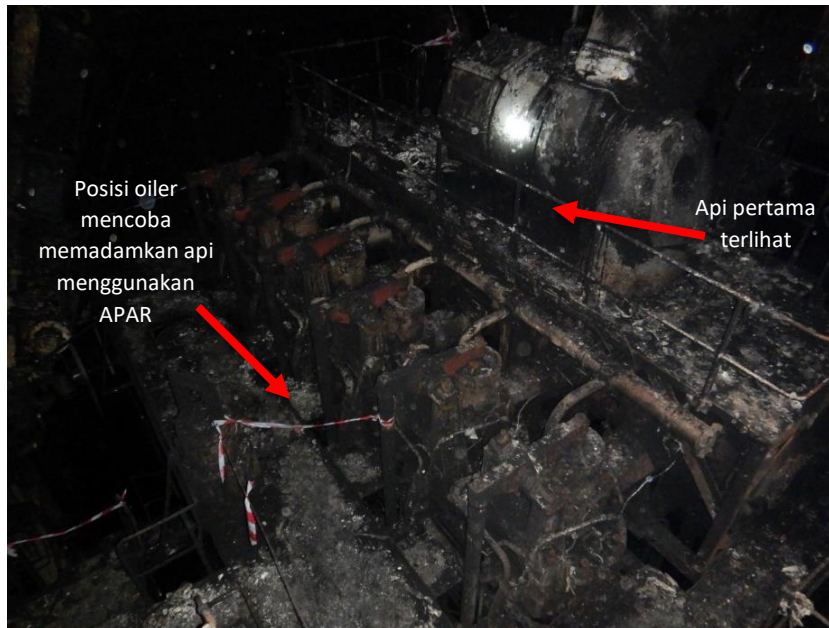
memadamkan api dari sisi kiri mesin induk. Namun api dengan cepat berubah menjadi besar dan mulai membakar material yang mudah terbakar di area *Turbocarjer* mesin induk.

Gambar I-2: Kondisi mesin induk Golden Ocean akibat kebakaran

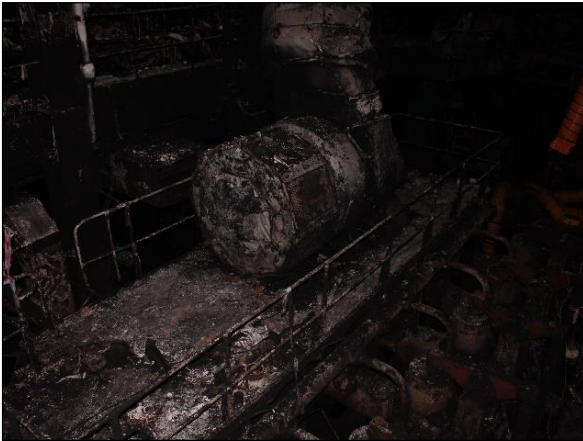
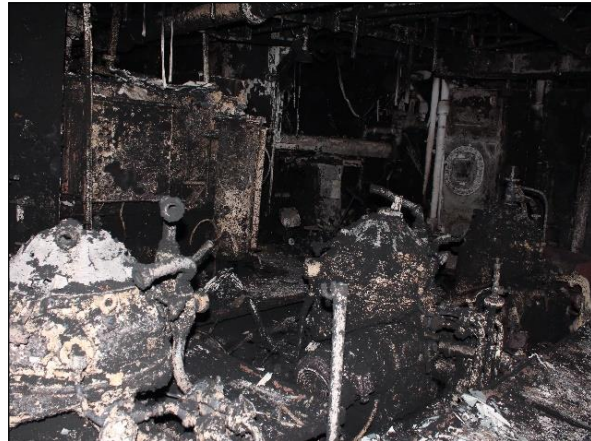
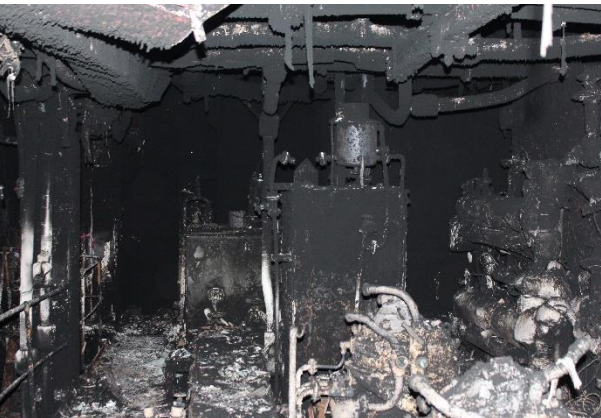
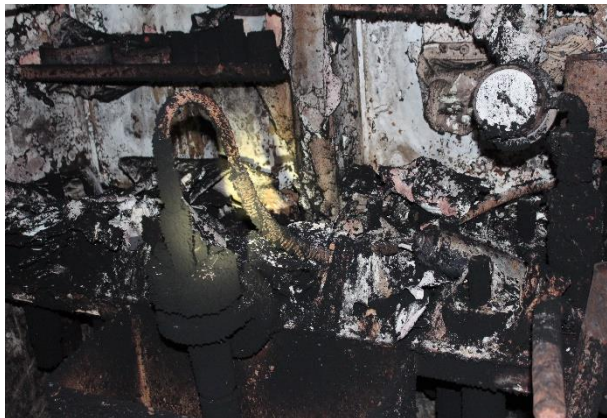
Tidak ada korban jiwa dalam kejadian kebakaran di kamar mesin *Golden Ocean*. Kebakaran yang terjadi menghancurkan sebagian besar permesinan yang ada di kamar mesin. Bagian bawah mesin *Turbocarjer* tidak ikut terbakar namun di penuh dengan air laut sisa pemadaman, ruang mesin kemudi yang berada di bagian belakang tidak mengalami kerusakan.

Kebakaran yang terjadi di kamar mesin menjalar ke bagian kapal yang hingga menghancurkan seluruh ruang akomodasi serta anjungan. sedangkan bagian bawah dari *Turbocarjer* tidak terbakar namun area tersebut digenangi oleh air sisa pemadam. Sementara ruang mesin kemudi tidak mengalami kerusakan dan hanya terdapat jelaga akibat kebakaran.

Gambar I-3: kondisi ruang mesin pasca kebakaran

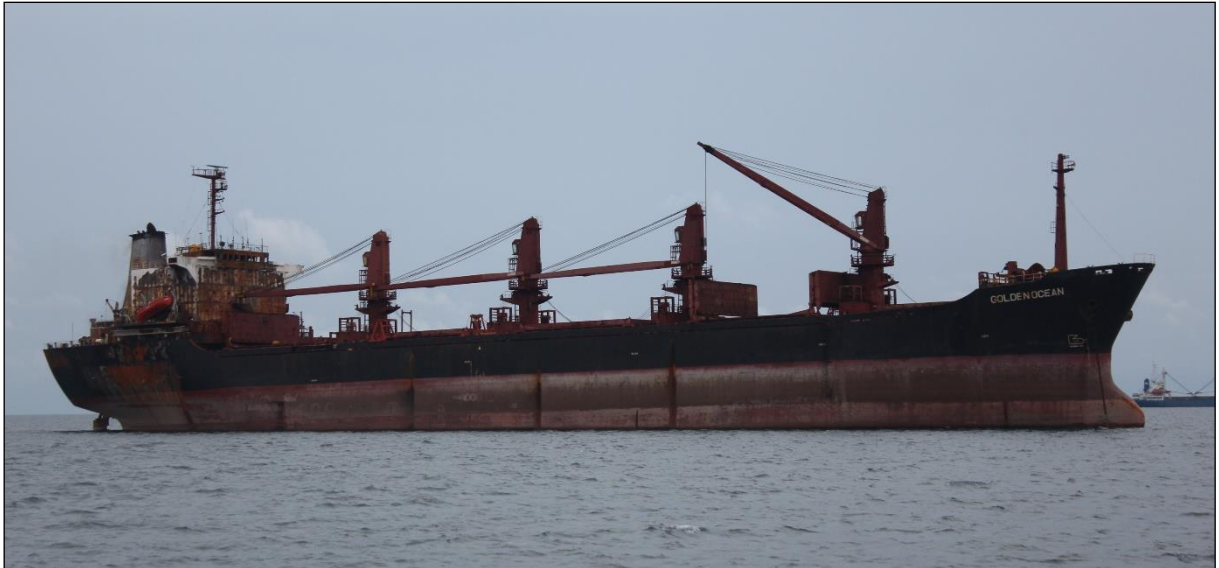
Gambar I-4: kondisi Golden Ocean pasca kebakaran

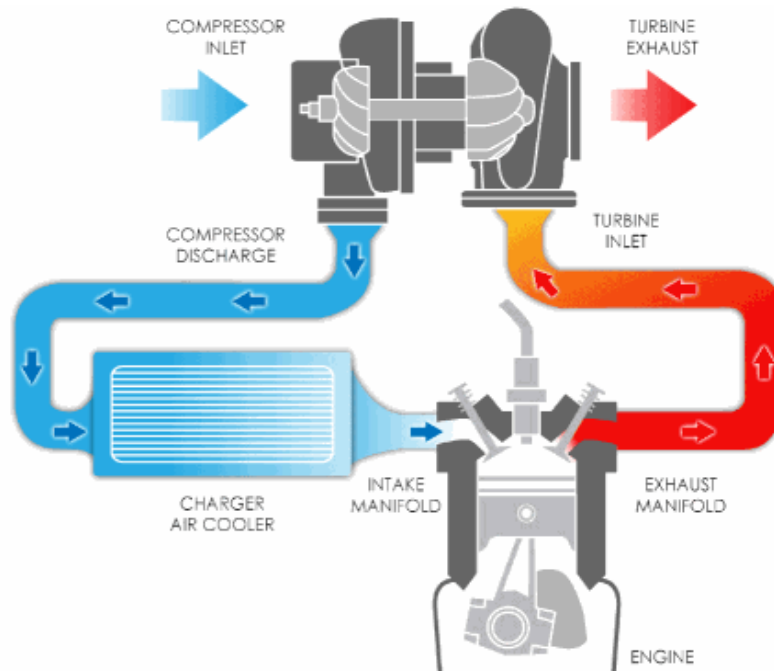
Golden Ocean dilengkapi dengan mesin penggerak utama berupa satu unit mesin diesel 2 langkah 6 silinder merek Mitsubishi model UEC-60 HA dengan daya 10.200 HP pada putaran 140 RPM¹. Mesin utama ini menggerakkan satu unit baling-baling langkah tetap (*fixed pitch propeller*). Mesin penggerak utama ini dilengkapi dengan satu unit *Turbocarjer*, dimana *Turbocarjer* ini terdiri dari sisi turbin dan sisi blower atau kompresor. *Turbocarjer* adalah sebuah kompresor yang mendapat daya dari turbin dengan sumber tenaganya berasal dari gas buang mesin induk. *Turbocarjer* digunakan pada mesin pembakaran dalam untuk meningkatkan keluaran tenaga dan efisiensi mesin dengan meningkatkan tekanan udara yang masuk kedalam mesin. Hasil pembakaran yang menjadi gas buang dari mesin induk memutar sisi turbin pada *Turbocarjer* yang satu shaft dengan sisi blower atau kompresor. Sisi kompresor menghisap udara dan masuk ke dalam ruang udara bilas yang dipakai untuk pembakaran di dalam ruang bakar.

Gambar I-5: alur aliran udara pada turbocharjer

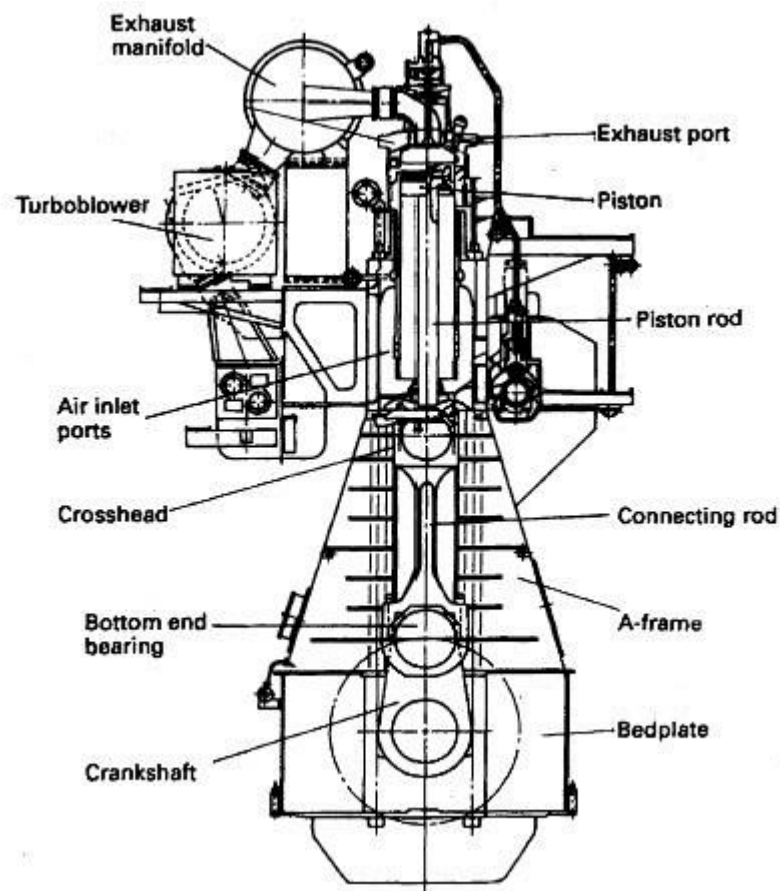
Torak dihubungkan dengan batang torak (*piston rod*) yang dorong dari pembakaran bahan bakar. Gaya tersebut diteruskan oleh kepala silang (*cross head*) ke batang penghubung (*connecting rod*) ke poros engkol yang mengubah gaya menjadi gerak berputar untuk selanjutnya memutar baling-baling. Batang torak melewati ruang udara bilas yang terdapat sil minyak pelumas (*oil seal*) untuk mencegah kotoran serta minyak pelumas yang ada di ruang udara bilas masuk ke lemari engkol (*crankcase*).

Gambar 1-6: bagian-bagian mesin induk 2 langkah

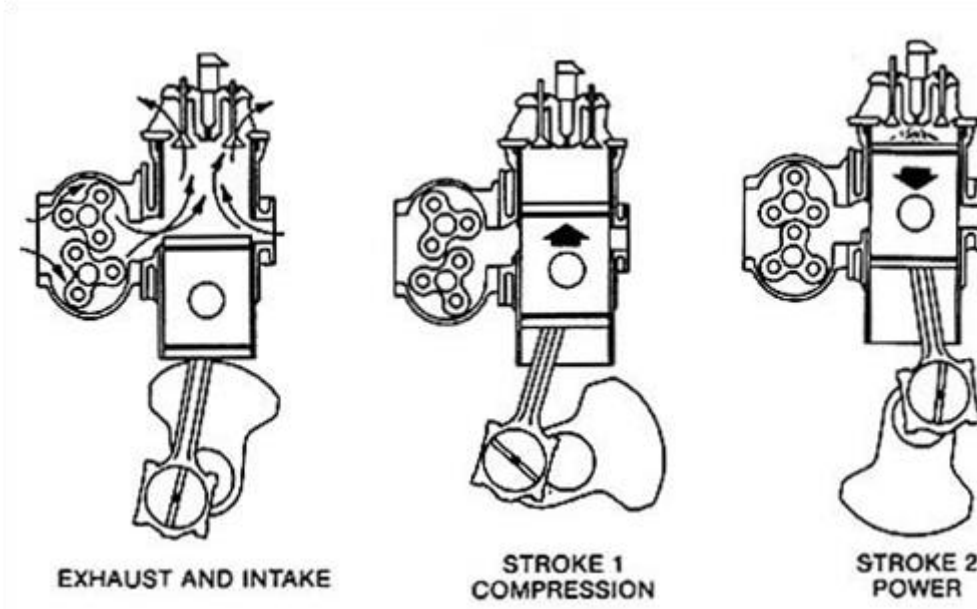
Gambar I-7: Sistem kerja mesin 2 langkah

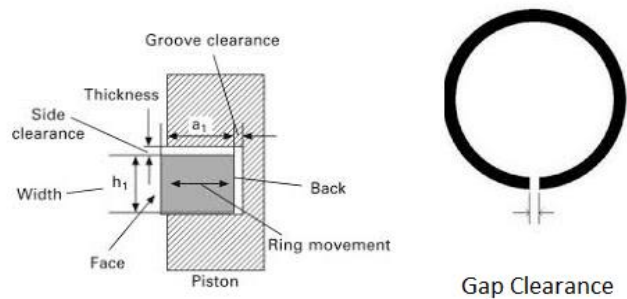
torak (*ring piston*), yang berfungsi sebagai pencegah kebocoran kompresi serta mencegah masuknya minyak pelumas ke dalam ruang bakar. Untuk memastikan tidak adanya kebocoran kompresi dan kebocoran minyak pelumas maka ring piston memiliki batas minimum *gap* dan *groove clearance* yang batasannya telah di tentukan didalam buku manual yang ada diatas kapal.

Gambar I-8: groove dan gap clearance

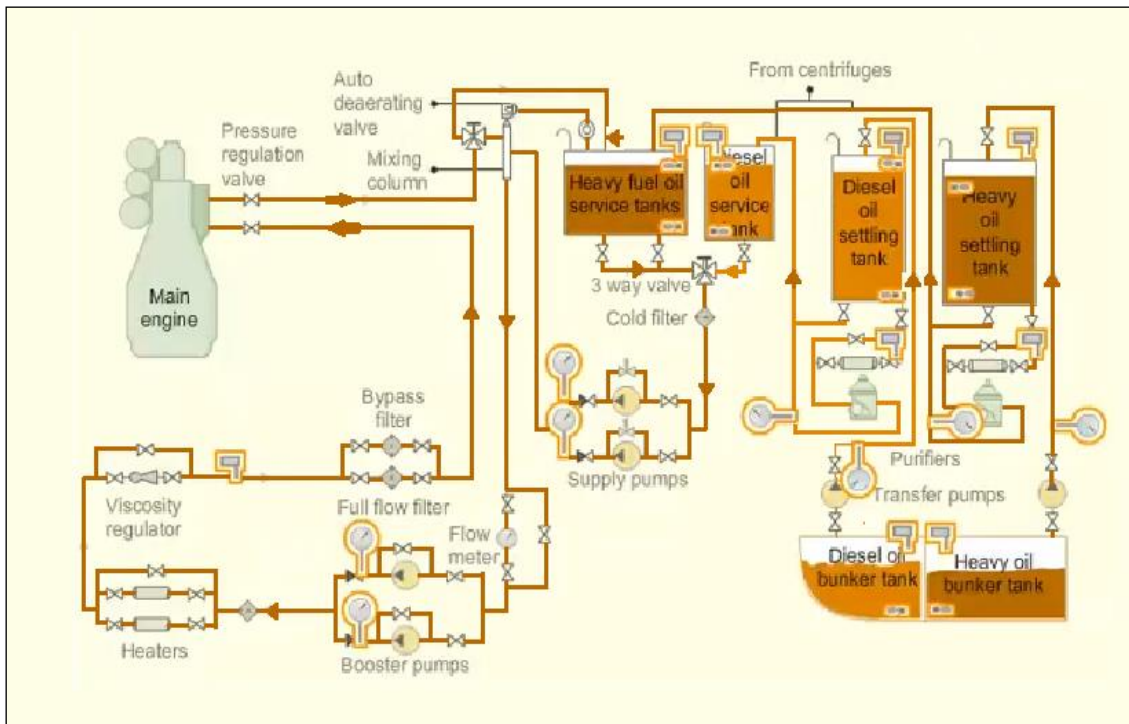
Informasi yang diperoleh dari awak kapal menyebutkan sistem pemanas bahan bakar di *Golden Ocean* mengalami kebocoran di pipa-pipa pemanas yang ada di dalam tangki penyimpanan, tangki endap, dan tangki harian. Untuk menghindari tercampurnya bahan bakar dengan uap panas maka awak kapal menutup (*blank*) sistem pipa pemanas bahan bakar di tiap-tiap tangki yang mengalami kebocoran. Kondisi ini telah dilaporkan kepada pihak perusahaan. Pemanasan HFO ha di atas kapal hanya mengandalkan sebuah heater jenis tabung.

Gambar I-9: Gambar sistem pipa bahan bakar mesin induk (Ilustrasi sistem bahan bakar di kapal)

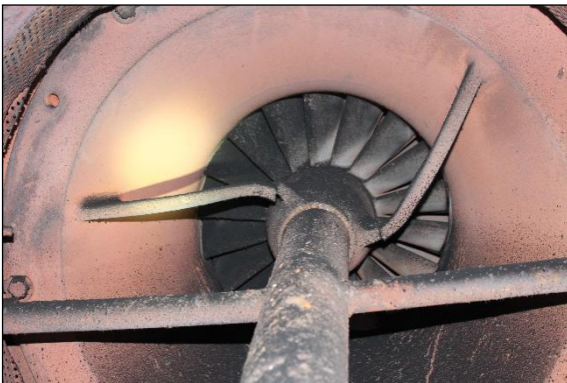
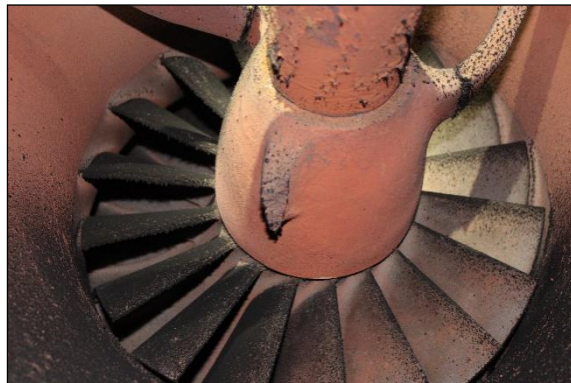
Tim KNKT melakukan pemeriksaan di area awal terlihatnya api yang berada di sekitar *Turbocarjer*. Tim tidak menemukan kerusakan pada struktur mesin. Pemeriksaan lebih lanjut dilakukan pada bagian dalam *Turbocarjer* sisi blower. Hasil pemeriksaan menemukan tiga besi penahan dudukan bantalan poros patah. Satu patahan berada di bagian saringan udara.

Gambar I-10: kerusakan pada bagian penahan dudukan bantalan poros turbine side (kompresor)

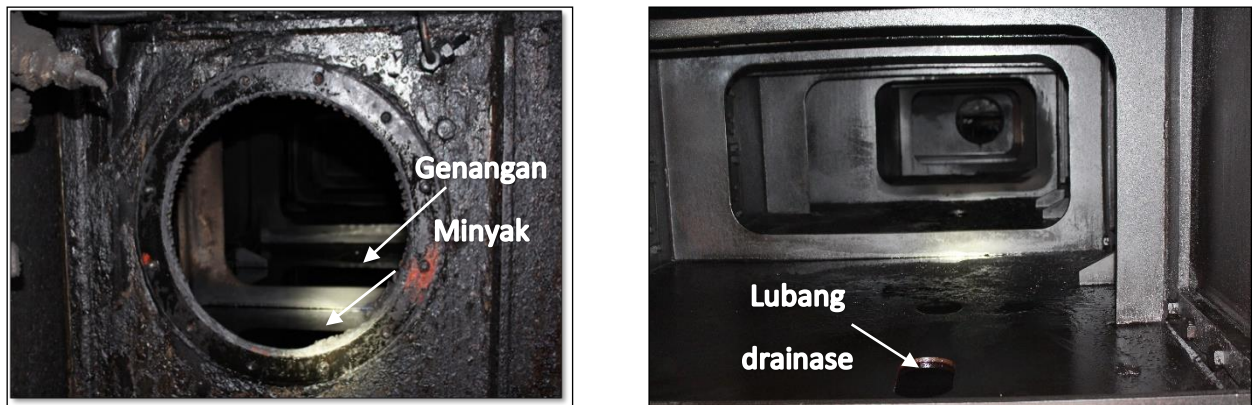
Tim KNKT lalu memeriksa bagian dalam ruang udara bilas mesin induk. Tim menemukan kondisi di ruang udara bilas Silinder no. 4 sampai dengan no. 6 terdapat genangan minyak yang tercampur dengan residu lain dalam wujud hitam pekat. Seluruh lubang buangan yang ada di ruang udara bilas tersumbat oleh kotoran karbon. Bagian ruang di bawah silinder penuh dengan kotoran tebal.

Gambar I-11: gambar genangan minyak dan lubang buangan (drainase) di ruang udara bilas mesin induk

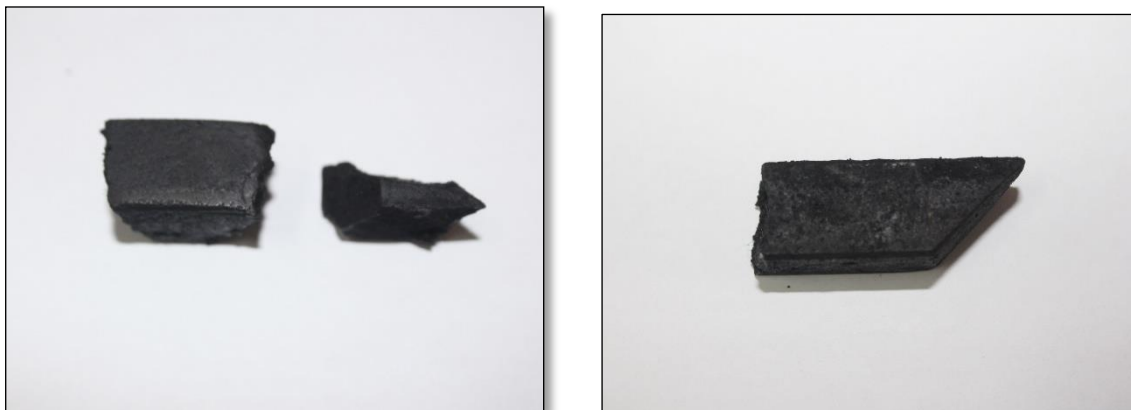
Pada saat penutup ruang udara bilas di buka, terlihat kondisi dinding di dalam ruang udara bilas silinder no. 1 sampai dengan no. 4 dalam keadaan basah oleh minyak. Sedangkan pada dinding ruang udara bilas silinder no. 5 dan no. 6 dalam kondisi kering. Tim juga menemukan patahan cincin torak yang berada di Silinder no. 4 dan no. 5.

Gambar I-12: gambar patahan ring piston yang di temukan di ruang udara bilas pada silinder no. 4 dan no. 5

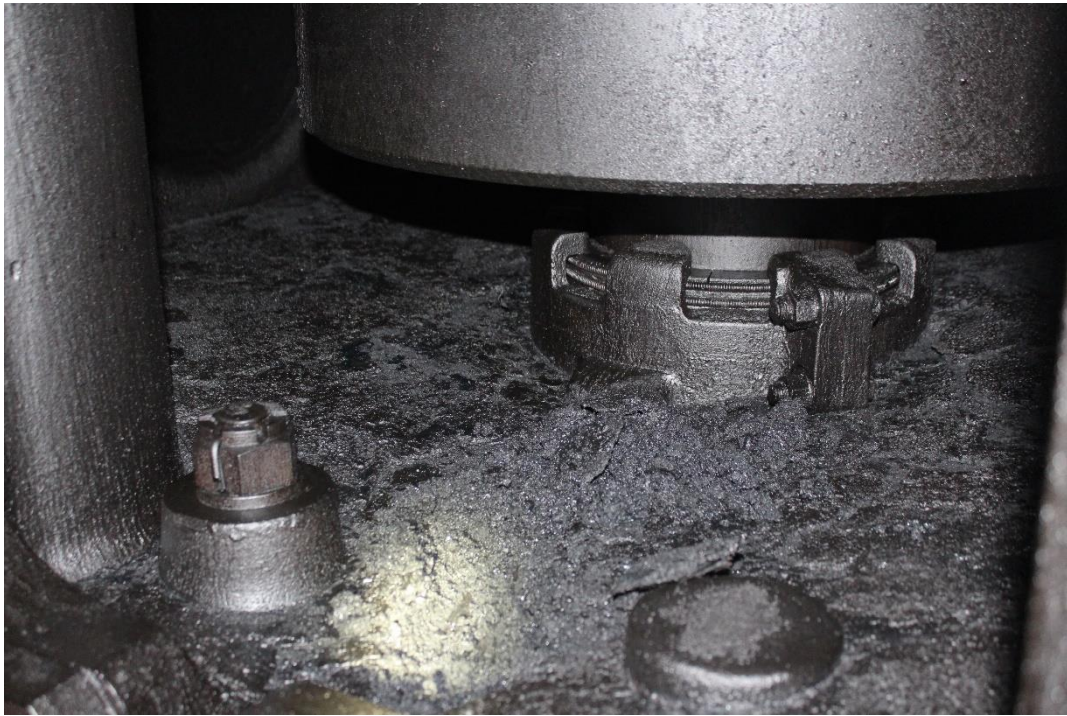
Gambar I-13: gambar salah satu lokasi temuan patahan cincin torak
