**KOMITE NASIONAL KESELAMATAN TRANSPORTASI  
REPUBLIK INDONESIA**

**FINAL**  
**KNKT.19.01.04.03**

**Laporan Investigasi Kecelakaan Pelayaran**  
**Tumpahan Bahan Bakar Golden Pearl XIV**  
**(IMO 9051753)**  
**Di Perairan Parepare, Sulawesi Selatan**  
**Republik Indonesia**  
**10 Januari 2019**

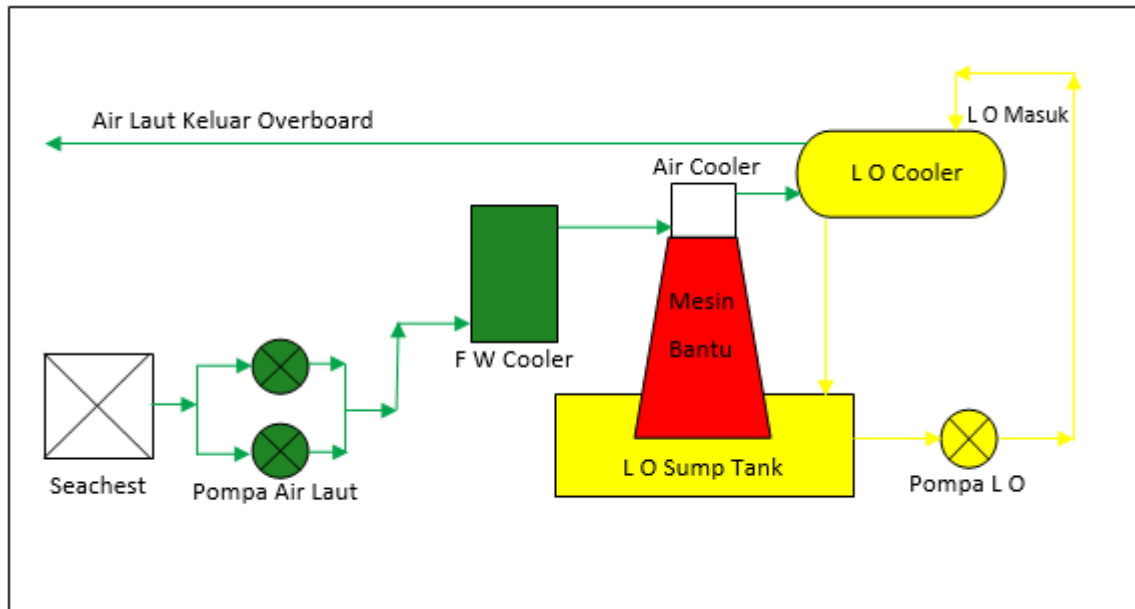
**Gambar I-2: Sistem sirkulasi LO Cooler mesin bantu secara sederhana.**

*LO Cooler* merupakan salah satu bagian komponen permesinan yang terdapat pada mesin bantu. Mesin bantu *Golden Pearl XIV* dilengkapi dengan pendingin minyak lumas (*Lubricating Oil Cooler*) jenis *multi tube type*. *Lubricating Oil Cooler* ini berfungsi sebagai pendingin minyak lumas agar tidak terjadi *over heating* saat mesin beroperasi. *Lubricating Oil Cooler* pada mesin bantu ini menggunakan sistem pendingin terbuka dengan media pendingin air laut. Untuk menyalurkan air laut ke *Lubricating Oil Cooler* menggunakan sebuah pompa pendingin air laut (*A/E sea water (SW) cooling pump*). Terdapat dua buah *A/E Sea Water Pump* yang digunakan secara bergantian. Dalam kondisi tertentu kedua pompa tersebut juga dapat digunakan secara bersamaan. Air laut pendingin dari *sea chest* dipompakan ke *FW cooler* dan *intercooler* lalu dilewatkan ke *LO cooler* sebelum keluar dari kapal.

Minyak lumas dari *Sump Tank* mesin bantu akan diisap oleh pompa minyak lumas dan ditekan ke *LO Cooler*. Selanjutnya minyak lumas tersebut didinginkan oleh air laut di dalam komponen *LO Cooler*. Setelah didinginkan, minyak lumas akan mengalir kembali ke dalam *Sump Tank*. Sementara air laut diisap dari laut melalui *sea chest* oleh pompa air laut dan ditekan masuk ke *LO Cooler*. Di *LO Cooler* akan terjadi pertukaran panas, di mana panas dari minyak lumas akan diserap oleh air laut dan selanjutnya dibuang ke laut. Sementara minyak lumas yang sudah diserap panasnya oleh air laut akan kembali lagi mengalir ke *Sump Tank* mesin bantu.

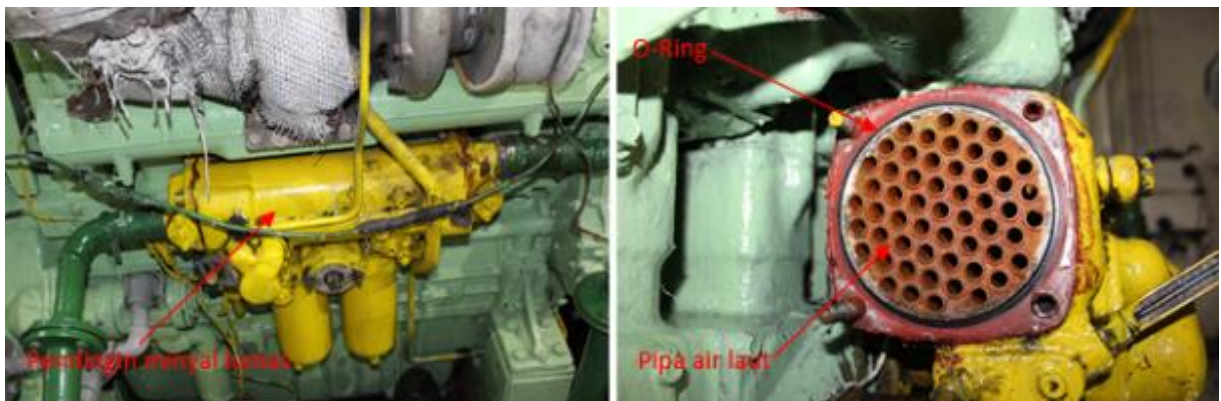
**Gambar I-3: LO Cooler Mesin Bantu No. 3.**

Mesin bantu kapal *Golden Pearl XIV*, LO cooler-nya terpasang di sisi kiri mesin. Kedua ujung penutup (*cover*) LO cooler dapat dilepas untuk perawatan. Tutup LO cooler tersebut dilengkapi 4 lubang baut pengikat. Di ujung-ujung tabung terdapat sebuah O-ring yang berfungsi mencegah LO di dalam cooler masuk ke sistem air laut pendingin atau sebaliknya.

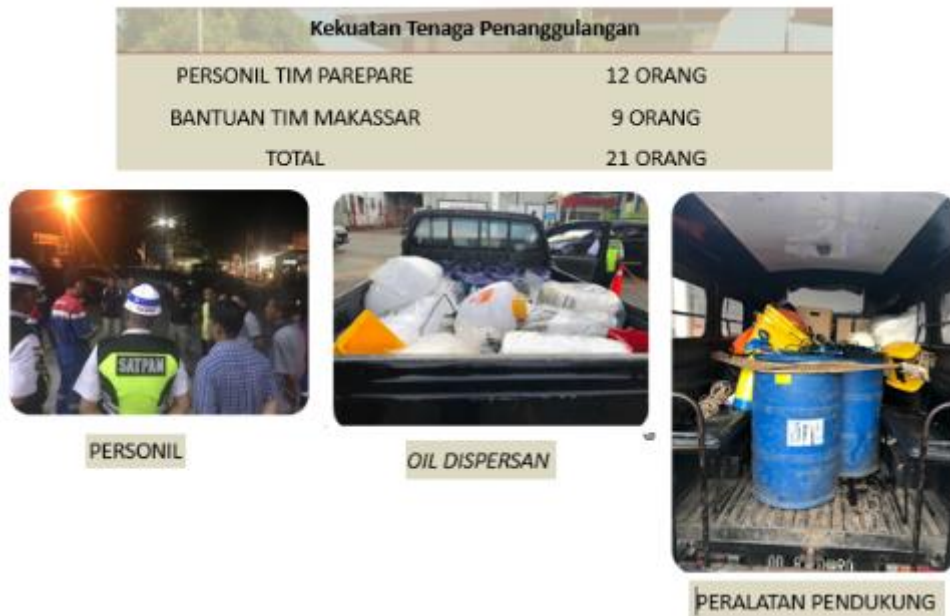
**Gambar I-4: Persiapan Penanggulangan PT Pertamina Parepare.**

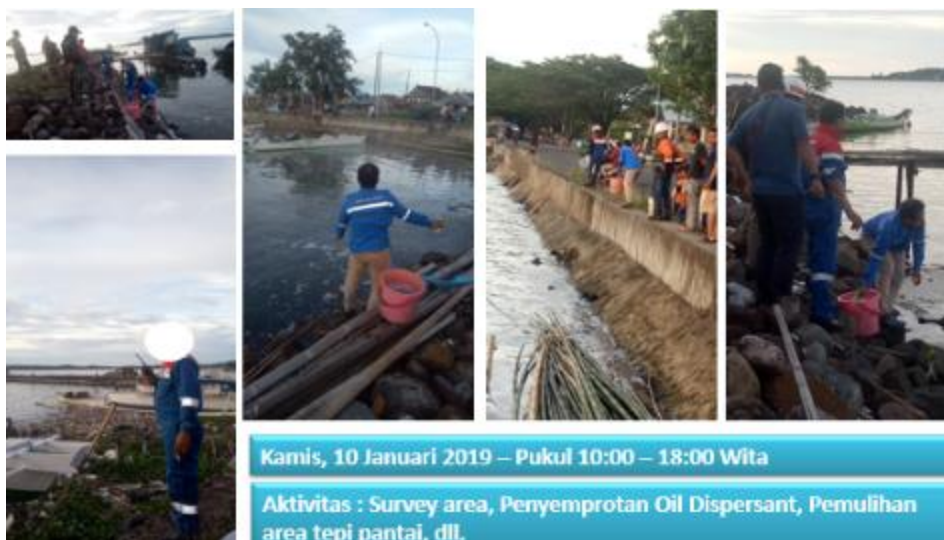
**Gambar I-5: Kegiatan penanggulangan tumpahan minyak.**

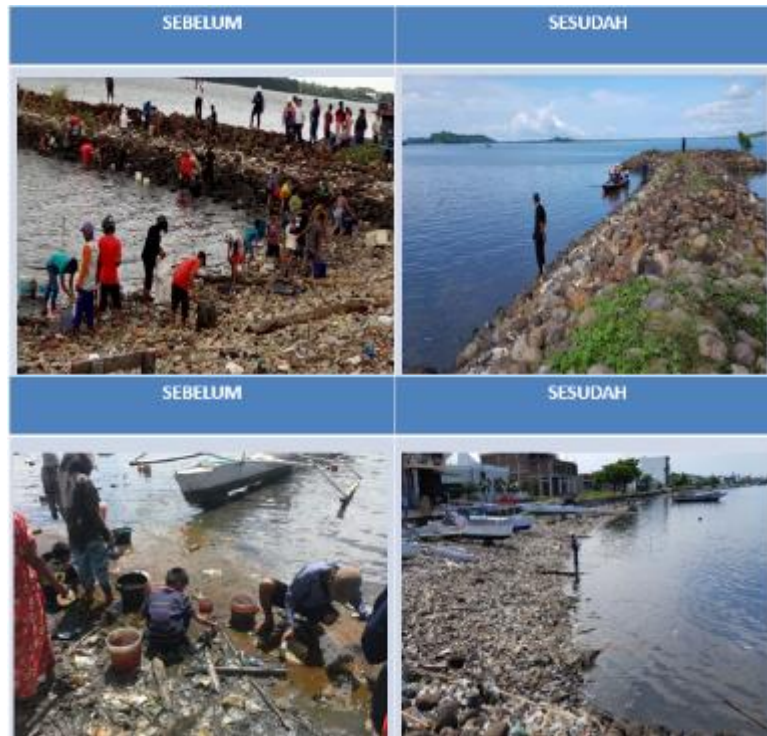
**Gambar I-6: Kondisi perairan Parepare sebelum dan sesudah penanggulangan.**

Setelah selesai melakukan penanggulangan ceceran minyak tersebut, selanjutnya Tim Pertamina melakukan pengecekan ke beberapa area diantaranya Area Dermaga TBBM Parepare, di keramba ikan nelayan sekitar, area Pantai Cempae, perairan Bili-bili Pinrang, TPI Cempae yang semuanya secara kasat mata dalam kondisi bersih dari ceceran minyak. Namun, di lokasi sepanjang area pantai tersebut terdapat banyak sampah yang menumpuk.

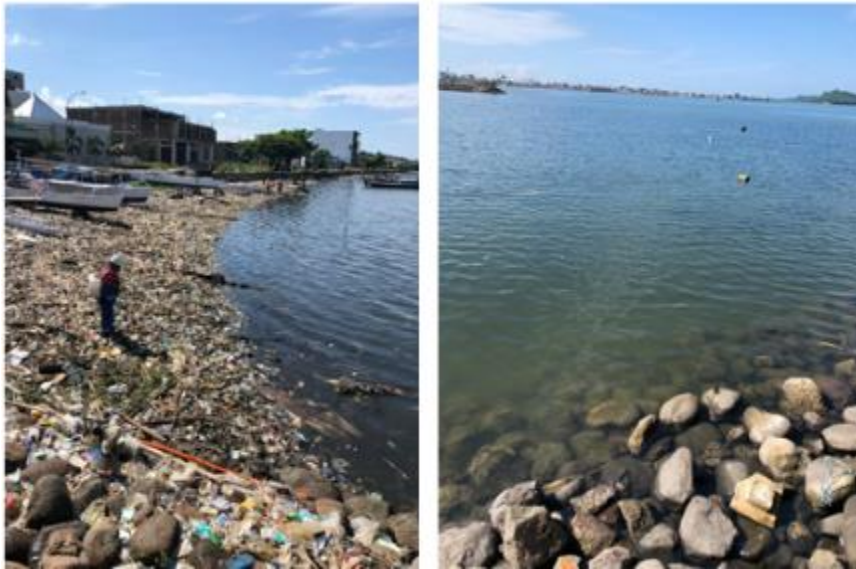
**Gambar I-8: Pemantauan Pantai Cepae paska tumpahan minyak tanggal 12 Januari 2019.**

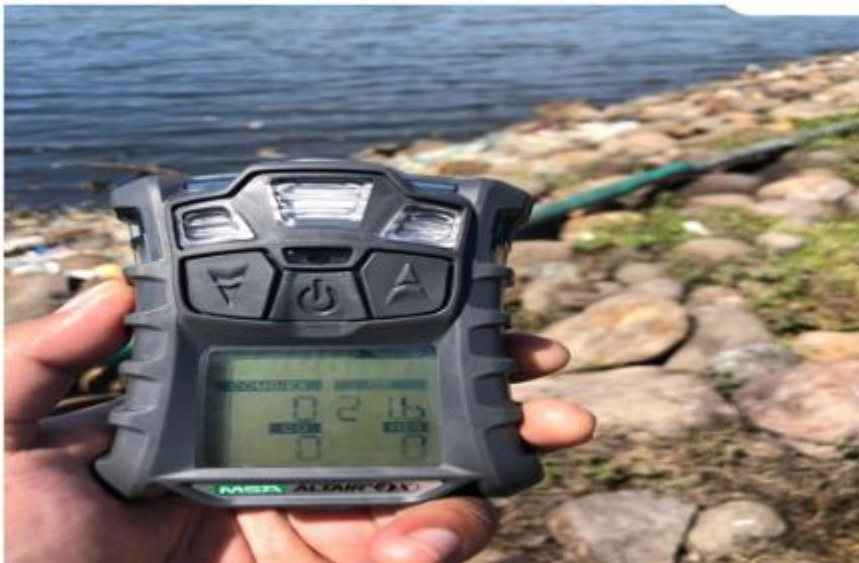
**Gambar I-9: Pemantauan kandungan CO dan H2O oleh PT Pertamina tanggal 12 Januari 2019.**

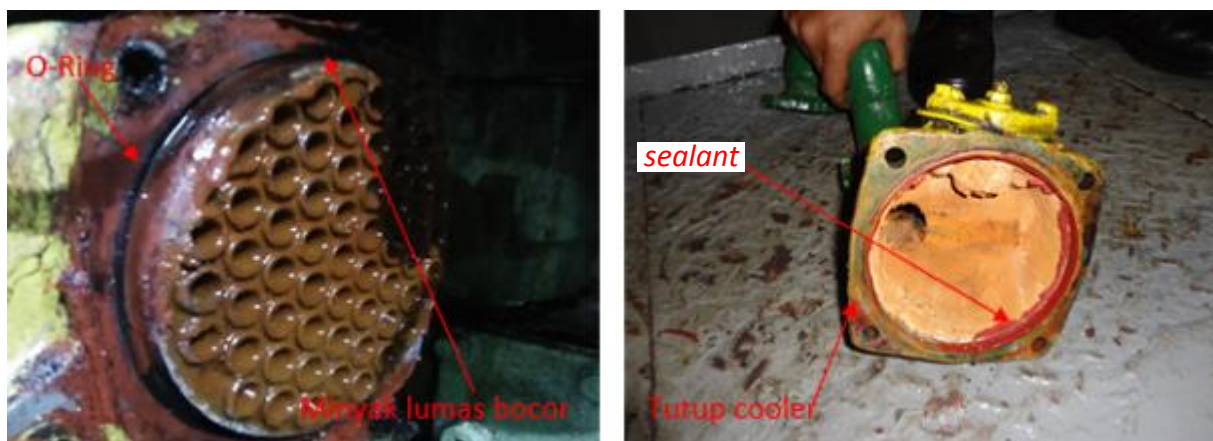
Gambar II-1: *LO Cooler Bocor*.

Ketika terjadi kesalahan pemasangan atau pemasangan tidak tepat maka *O-Ring* akan terjepit atau bergeser dari tempat dudukannya. Saat terjepit atau bergeser dari tempat dudukannya, maka kedekatan aliran minyak lumas dengan air laut akan berkurang. Ketika dialiri minyak lumas dan air secara bersamaan, sesuai dengan sifat cairan maka aliran tekanan lebih tinggi akan mengikuti ke tekanan yang lebih rendah.

Saat kejadian ini, tekanan minyak lumas mesin bantu mencapai 5 sampai 6 bar sementara tekanan air laut 1—2 bar. Karena tekanan minyak lumas lebih tinggi dari tekanan air laut maka minyak lumas akan masuk ke saluran air laut. Berhubung air laut setelah digunakan sebagai media pendingin kembali lagi ke laut maka minyak lumas akan ikut terbuang ke laut dan mencemari perairan.
