**KOMITE NASIONAL KESELAMATAN TRANSPORTASI
REPUBLIK INDONESIA**

FINAL
KNKT.19.04.08.03

Laporan Investigasi Kecelakaan Pelayaran
Patahnya Batang Pemuat Derek Di Kapal *Bistari 8*
(IMO 8410926)
Di Dermaga Candra Maning Consersium, Pontianak
Kalimantan Barat, Republik Indonesia
6 April 2019

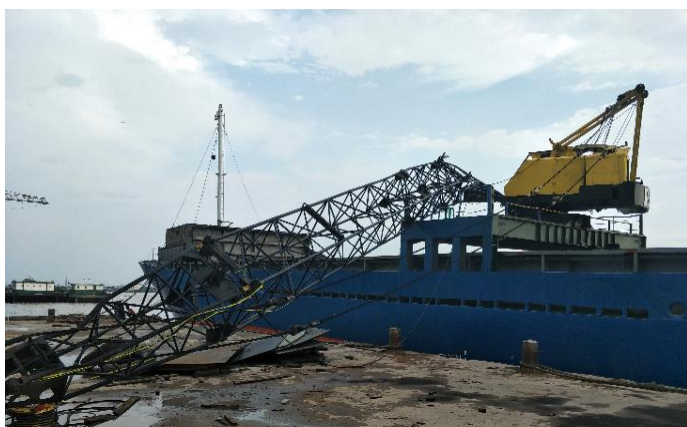
Gambar 1: Derek kapal Bistari 8 patah

Pada pukul 15.50 WIB, saat derek kapal mengangkat muatan berupa pelat (*mild steel*) sebanyak sebanyak 26 lembar dengan total berat berkisar 9,636 Ton.

Derek kapal telah berhasil mengangkat pelat tersebut dari dalam ruang muatan depan dan pada saat batang pemuat (*boom*) kapal mengayun (*swing*) 90 derajat ke arah dermaga, tiba-tiba batang pemuat kapal patah dan jatuh di atas dermaga sebelah kiri lambung kapal.

Sebelum batang pemuat patah, operator derek mendengar bunyi “krak” pada batang pemuat, pada saat itu juga operator derek keluar dari kabin dan berteriak “awas boom patah!”.

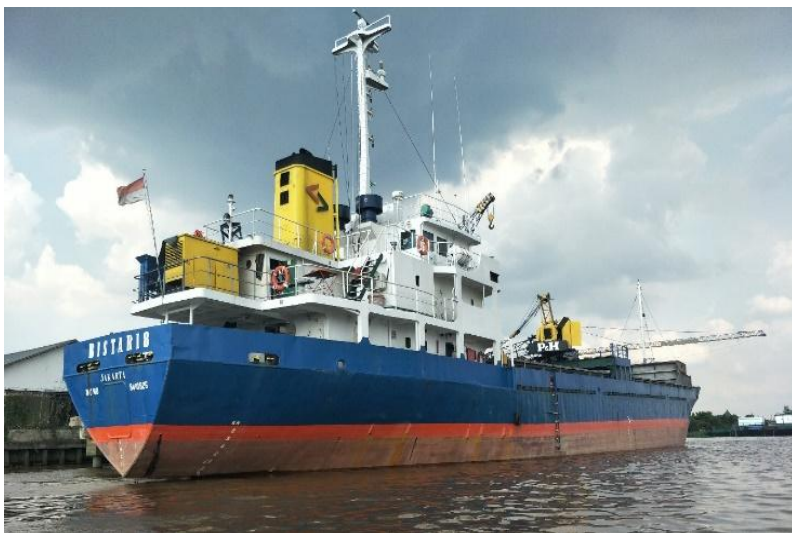
Gambar 2: Kapal Bistari 8

kapal maksimum (*draft*) = 4,50 m. Ukuran tonase kotor (*gross tonnage/GT*) 1.095 dan tonase bersih (*nett tonnage/NT*) 668.

Kapal *Bistari 8* (IMO 8410926) merupakan kapal barang (*General Cargo*) berbendera Indonesia yang dibuat di galangan kapal Yoshiura Shipyard Co. Ltd., Jepang pada tahun 1984 dengan konstruksi bahan dasar baja.

Bistari 8 memiliki ukuran panjang keseluruhan (*length over all*) 62,06 m, lebar keseluruhan (*breadth*) 10,70 m, tinggi (*height*) 6,00 m, sarat

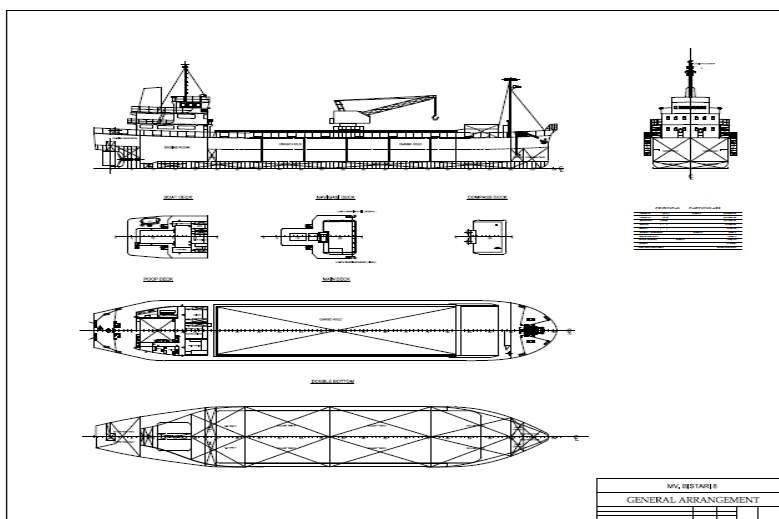
Bistari 8 dirancang memiliki beberapa ruangan (*compartment*) berupa ruang akomodasi dan navigasi, kamar mesin dan kontrol, ruang muatan dan tangki-tangki. Ruang akomodasi dan navigasi terletak pada bangunan atas sisi buritan. Pada bangunan atas juga terdapat geladak sekoci (*boat deck*) dan geladak navigasi anjungan (*navigation bridge deck*). Jumlah ruang akomodasi yang ada di atas kapal cukup untuk seluruh awak kapal.

Bistari 8 mempunyai satu ruang muat yang berada di depan kamar mesin dan bangunan atas. Akses pemuatan melalui dua ambang

Gambar 3: Rencana Umum Bistari 8

ruang muatan yaitu ambang ruang muatan depan dan ambang ruang muatan belakang. Untuk penutup ambang ruang muatan tersebut memakai sistem penutupan berupa panel yang terbuat dari bahan pelat baja yang terpasang melintang di atas ambang ruang muatan. Untuk proses bongkar muat kapal menggunakan satu unit derek yang terpasang di atas geladak utama di antara ruang muatan muka dan ruang muatan belakang.

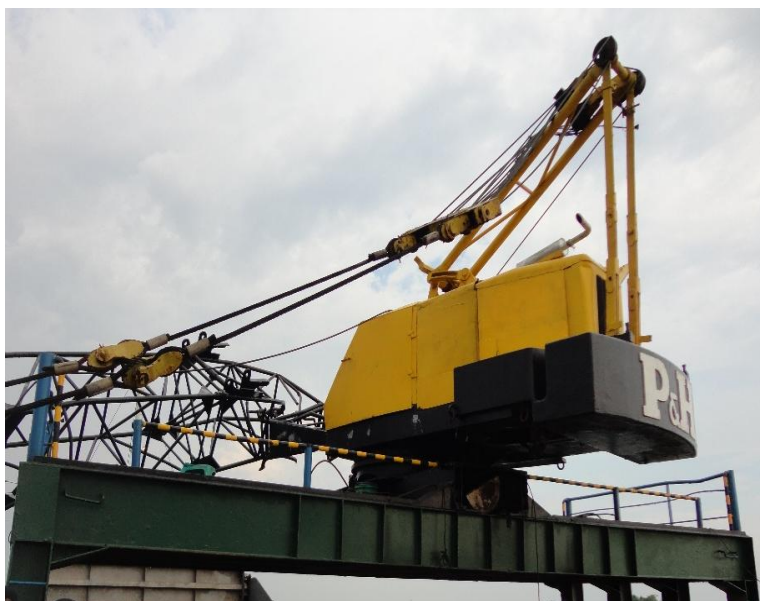
Gambar 4: Derek Kapal Bistari 8

Derek yang terpasang di atas kapal *Bistari 8* merupakan *crawler derek* tetapi tidak lagi memiliki roda-roda rantai (*crawler*) yang dapat bergerak ketika digunakan. Derek tersebut telah dilakukan dimodifikasi dengan menghilangkan roda rantai sehingga dapat dipasang permanen di atas fondasi derek yang bersifat tetap dan juga panjang batang pemuat tipe kisi (*boom lattice*) yang terpasang telah tetap jangkauannya. Derek ini juga dilengkapi dengan *counterweight* untuk menjaga kestabilan dari beban angkat. Bagian atas (*upper structure*) dapat berputar 360 derajat pada saat beroperasi dan menggunakan kabel baja (*sling*) yang digerakkan dengan *winch*. *Winch* berada pada bagian rumah derek yang digerakkan dengan motor listrik. Pada kabel baja pengangkatnya dipasang sebuah *cargo hook*.

Adapun spesifikasi derek *crawler Bistari 8* adalah sebagai berikut:

- Model : P&H Kobelco 320H
- Mesin : Diesel Mitsubishi 6DB10CK
- Diameter *wire* : 17 mm
- Panjang *wire* : 130 meter
- *Save Working Load (SWL)* : 10 ton

Pada derek *Bistari 8* tidak terdapat diagram beban yang terdapat di dalam kabin operator derek. Diagram tersebut merupakan gambaran nilai beban total pemuatan berdasarkan pada kondisi operasi seperti panjang *boom*, sudut *elevasi boom*, sudut *offset jib* dan radius kerja.

1. Melakukan sertifikasi terhadap derek kapal, jika digunakan untuk kegiatan bongkar muat.
2. Menyediakan dokumen manual Sistem Manajemen Keselamatan (SMK) di atas kapal yang mengatur prosedur perawatan dan pemeliharaan derek kapal yang telah disetujui oleh otoritas terkait.
3. Melakukan pengawasan yang saksama terhadap manajemen perawatan derek di atas kapal, sehingga proses perawatan dapat dilaksanakan dengan optimal.
4. Memastikan operator derek memiliki sertifikat kompetensi yang masih valid.

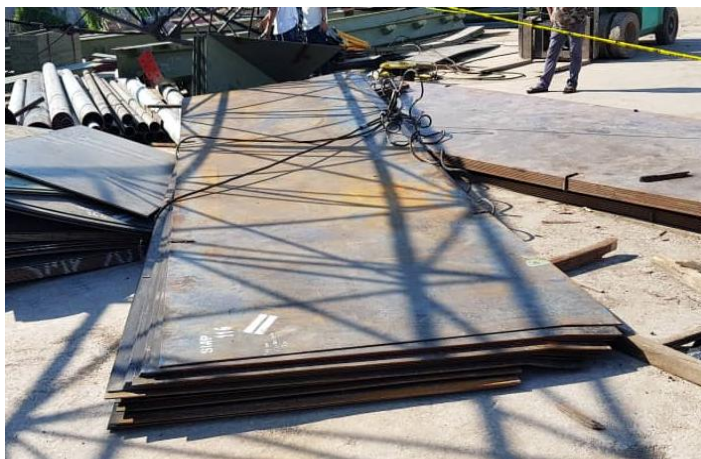
Gambar 5: 26 lembar material pelat 6mm yang diangkat oleh derek *Bistari 8* pada saat patah

Pada saat derek *Bistari 8* mengangkat muatan seberat 9,636 Ton dan batang pemuat mengayun ke arah dermaga sebelah kiri lambung kapal, operator derek mendengar bunyi “krak” pada batang pemuat. Selanjutnya batang pemuat *Bistari 8* patah dan jatuh di atas dermaga. Beban yang diangkat oleh derek saat itu belum melebihi dari SWL derek *Bistari 8*, di mana beban yang diizinkan seberat 10 Ton.

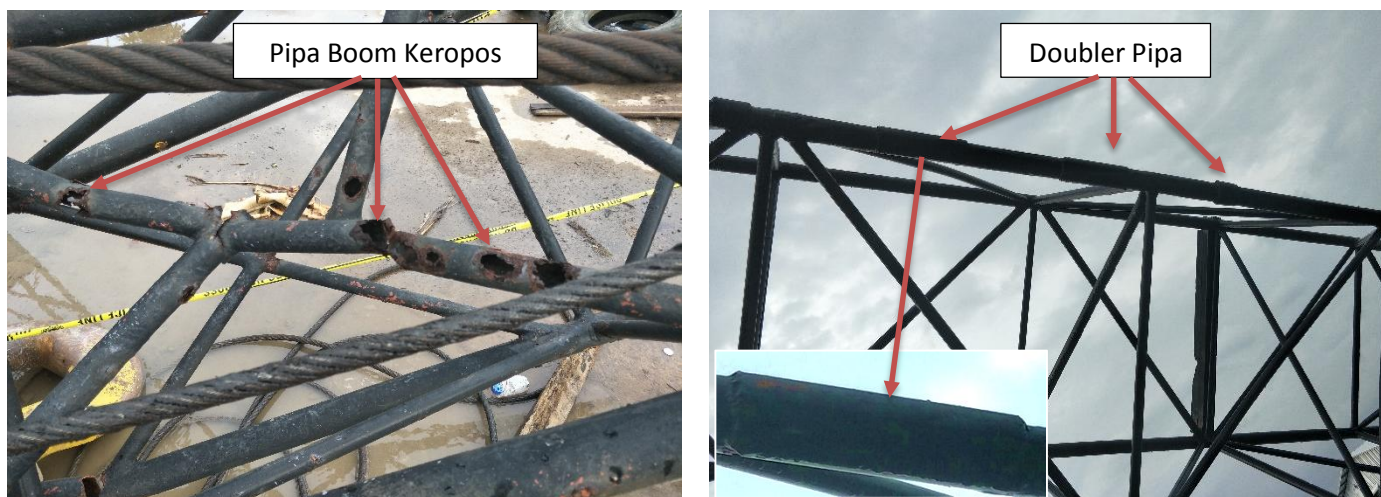
Gambar 6: Struktur material pipa derek boom sudah keropos (inzet: doubler pipa)

Dari hasil investigasi, ditemukan konstruksi dari batang pemuat telah keropos dan beberapa tempat telah dilakukan perbaikan dengan menggunakan pipa *doubler* pada material pipa batang pemuat yang keropos (aus). Keroposnya batang pemuat ini disebabkan oleh karat yang berlebihan dan semakin diperparah karena derek kapal berada di tempat terbuka dan selalu terpapar panas dan hujan secara simultan serta berada dekat dengan laut. Partikel garam yang terbawa angin laut juga semakin mempercepat terjadinya karat pada batang pemuat. Akibat korosi ini menyebabkan terjadi pengecilan diameter atau penipisan dari batang pemuat sehingga kemampuan material menurun dan akhirnya mengurangi kemampuan dari material tersebut.

Dari hasil investigasi, KNKT memperoleh laporan perawatan derek hanya pada bagian mesinnya saja sementara perawatan pada konstruksi atau batang pemuat tidak dilaksanakan. Kondisi batang pemuat yang telah mengalami korosi tidak menjadi perhatian awak kapal dan pihak perusahaan. Dengan tidak terawatnya material batang pemuat derek kapal maka laju korosi menjadi lebih cepat sehingga terjadi penurunan kualitas bahan terhadap waktu.

1. Batang pemuat kapal kondisinya telah keropos dikarenakan korosi.
2. Derek kapal tidak pernah dilakukan pemeriksaan dan pengujian dengan beban uji yang melebihi beban kerja aman (SWL) setelah kapal dimiliki oleh PT Bistari Group.
