LAPORAN AKHIR

Laporan Investigasi Kecelakaan Pelayaran

Kandasnya Nusa Agung

Alur Masuk Pelabuhan Bakauheni, Lampung

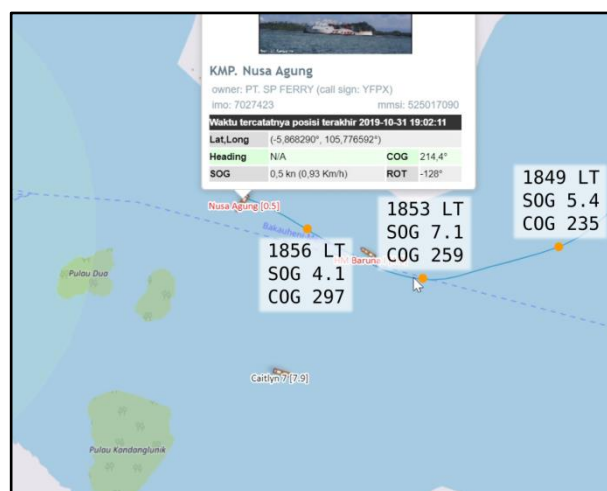
Gambar 1: Pergerakan *Nusa Agung*

Pada tanggal 31 Oktober 2019 pada pukul 18.49 WIB¹, *Nusa Agung* bergerak mendekati alur masuk Pelabuhan Bakauheni setelah mendapatkan informasi dari petugas *Ship Traffic Control* (STC) bahwa Dermaga 6 sudah siap untuk disandari *Nusa Agung*. Posisi kapal saat itu berada di tenggara Pulau Rimau Balak dengan kecepatan 5,4 knot dan haluan (*course over ground/COG*) 235°.

Pukul 18.53 WIB, *Nusa Agung* mulai mengubah haluan menjadi 259° dengan kecepatan 7,1 knot. Petugas STC meminta *Nusa Agung* untuk mengurangi kecepatan karena ada kapal yang sedang bergerak keluar dari Dermaga 7. *Nusa Agung* kemudian mengurangi putaran mesin sampai maju pelan sekali (*dead slow ahead*). Untuk bergerak, awak anjungan menggunakan metode visual dengan menjadikan lampu dermaga penyeberangan sebagai haluan kapal.

Pada pukul 18.56 WIB *Nusa Agung* terus bergerak menuju kolam Pelabuhan Penyeberangan Bakauheni di mana terdapat Bui Kuning (rambu suar) yang menandakan Gosong Barak. Pada saat itu lampu bui tidak menyala. Pergerakan *Nusa Agung* mendekati Gosong Barak karena Nakhoda merasa kapal terdorong arus yang mengarah ke utara. Kecepatan kapal pada waktu itu 4,1 knot, sedangkan haluan 297°. Awak kapal tidak menyadari keberadaan bui tersebut yang sudah dekat dengan sisi kanan kapal.

Beberapa menit kemudian, lambung kanan bagian tengah *Nusa Agung* menyanggol Bui Kuning. Pergerakan kapal terhenti selama sekitar 10 menit. Setelah dilakukan pemeriksaan awal dan Nakhoda yakin bahwa *Nusa Agung* dapat melanjutkan perjalanan, *Nusa Agung* melanjutkan pelayaran menuju Dermaga 6.

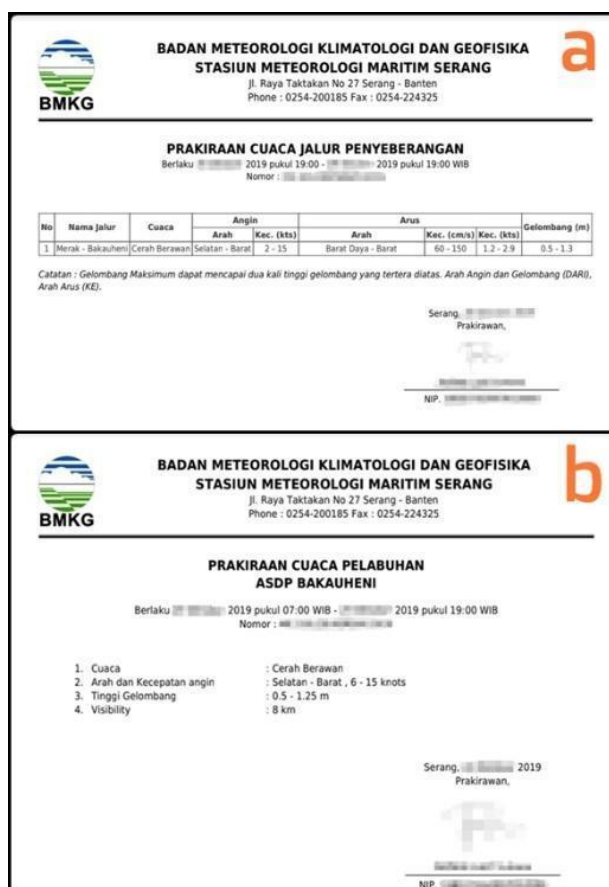
Gambar 2: Contoh prakiraan cuaca terkait penyeberangan Merak-Bakauheni

Dari sejumlah instansi pemerintah yang ada di Merak dan Bakauheni, informasi cuaca tersebut dapat dibagi menjadi tiga macam format, yaitu tabel (berderet menyamping), tubular (berurut ke bawah), dan teks. Informasi tabel adalah format resmi yang ditandatangani oleh prakirawan dan memuat informasi arus, tapi hanya untuk jalur penyeberangan (Selat Sunda). Informasi berformat tubular adalah informasi cuaca per lokasi/pelabuhan yang juga ditandatangani oleh prakirawan, tapi tanpa informasi arus. Sedangkan informasi cuaca berformat teks adalah format tidak resmi yang merupakan konversi dari kedua format sebelumnya menjadi teks yang disebarluaskan melalui grup *chat* tidak resmi.

Pada saat kejadian, informasi arus di area Pelabuhan Bakauheni tidak tersedia dengan jelas. Satu-satunya informasi yang memuat data arus adalah versi tabel yang dikirimkan oleh BMKG Maritim Serang kepada VTS Merak. Data yang diperoleh sensor arus yang terpasang di kedua pelabuhan masih belum dapat disampaikan kepada pengguna, dalam hal ini STC dan kapal.

1. Menyediakan data arus untuk alur perairan Pelabuhan Bakauheni dari sensor yang telah terpasang.
2. Mendistribusikan informasi cuaca maritim ke semua instansi terkait keselamatan pelayaran.

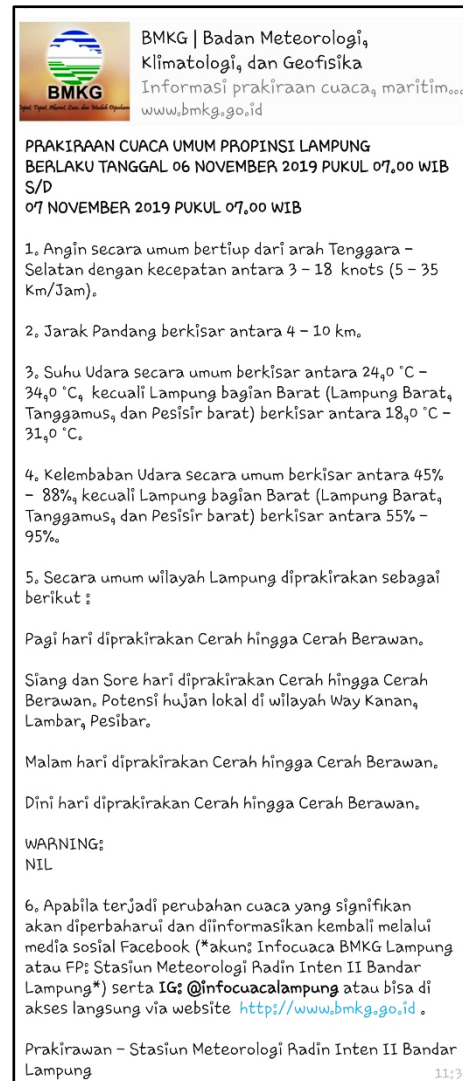
Gambar 3: Contoh prakiraan cuaca melalui pesan Whatsapp

Prakiraan cuaca yang disebarkan oleh BMKG Maritim Serang disampaikan ke Petugas STC Bakauheni dalam bentuk pesan grup dalam jaringan melalui aplikasi Whatsapp. Semua petugas STC di pelabuhan penyeberangan Merak-Bakauheni tergabung di dalam grup Whatsapp tersebut.

Ketiga bentuk informasi cuaca tersebut memiliki perbedaan dan persamaan. Dalam hal perbedaan, terjadi dalam konteks pengirim informasi di mana kedua versi formal disampaikan oleh BMKG Maritim Serang kepada VTS, sedangkan versi tidak formal disampaikan oleh BMKG Radin Inten Bandar Lampung kepada STC. Persamaannya, semua bentuk informasi tidak disajikan dalam bentuk peta (grafis/visual) yang tentunya lebih mudah dipahami oleh pengguna akhir sebagaimana harapan petugas STC dan VTS.

1. Memastikan informasi cuaca maritim dari BMKG setempat selalu diperoleh secara rutin.

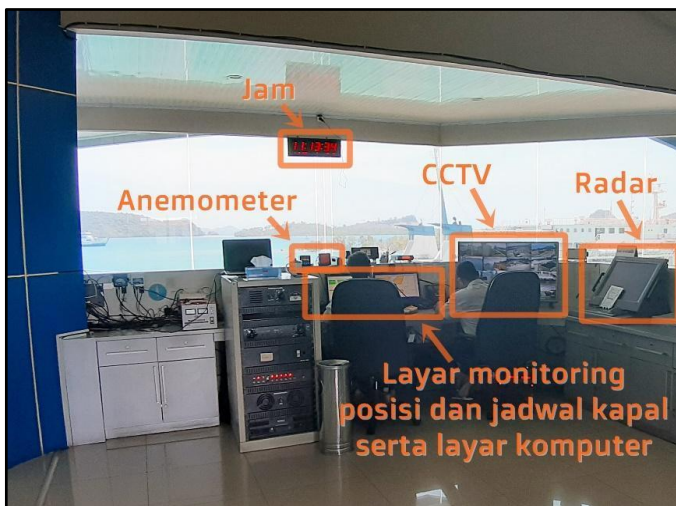
Gambar 4: Fasilitas STC Bakauheni

Kurang optimalnya pekerjaan Operator STC pada waktu itu juga didukung oleh penataan ruangan (*layout*) yang kurang ergonomis. Fasilitas yang terdapat di sekitar Operator STC adalah jam, anemometer, radio, mikrofon, layar jadwal

pelayanan kapal, layar monitoring posisi kapal penyeberangan (*Port Merak Management Centre/PMCC*), layar komputer, layar CCTV Pelabuhan Bakauheni, *sound system*, dan radar. Semua perangkat, kecuali radar, dioperasikan selama 24 jam. Radar hanya digunakan pada waktu malam hari dengan maksud mengurangi potensi rusak karena sambaran petir.

Dari deskripsi kondisi STC di atas, terdapat indikasi adanya kebutuhan mendesak terhadap penataan ulang ruang STC. Dengan kebutuhan banyak layar, idealnya penataan layar tersebut diatur sedemikian rupa agar semuanya menjadi sentral pengamatan petugas STC.

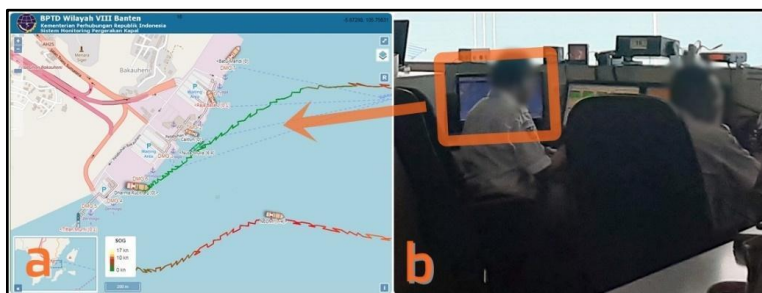
Gambar 5: Letak layar PMCC (a) dan tampilan layar PMCC (b)

Ketika operator STC sedang mengatur pergerakan kapal yang berada di alur dan di luar kemampuan penglihatan mata, alat bantu yang paling berperan adalah radar dan PMMC. Radar terletak di kanan belakang Operator STC, sedangkan layar PMMC terletak di kiri dan hanya berukuran sekitar 20 inci. Hanya layar jadwal kapal dan layar komputer yang berada tepat di depan kedua Operator STC. Semua kondisi ini menyebabkan Operator STC kurang nyaman untuk memastikan posisi kapal secara cepat.
