# LAPORAN FINAL

KNKT.21.05.13.03

Laporan Investigasi Kecelakaan Pelayaran

Kendaraan pribadi tercebur sewaktu proses debarkasi  
dari KMP *Ihan Batak* di Pelabuhan Ambarita, Danau Toba

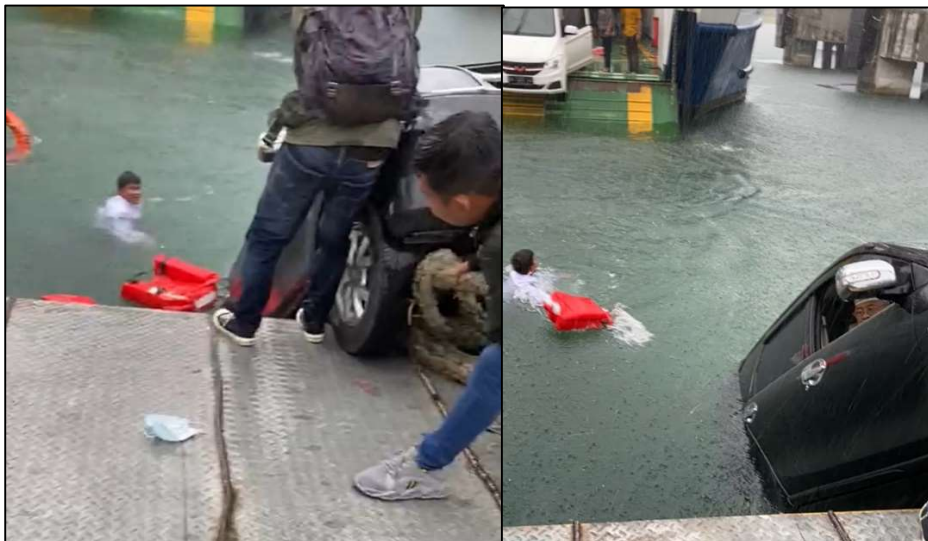
**Gambar 1: Roda depan Toyota Avanza bertumpu di landasan MB Pelabuhan Ambarita. Awak kapal berupaya mengeluarkan penumpang dari dalam kendaraan.**

Pintu rampa buritan jatuh karena ujung pintu rampa tidak duduk atau tidak bertumpu lagi pada landasan MB. Ketika pintu rampa buritan terjatuh pada saat itu satu kendaraan Toyota Avanza sedang dalam proses melewati pintu rampa buritan. Jatuhnya pintu rampa buritan mengakibatkan kendaraan tersebut tergantung dengan posisi roda depan bertumpu di pinggir landasan MB sedangkan roda belakang menggantung karena tidak ada pijakan dan kemudian tercelup air.

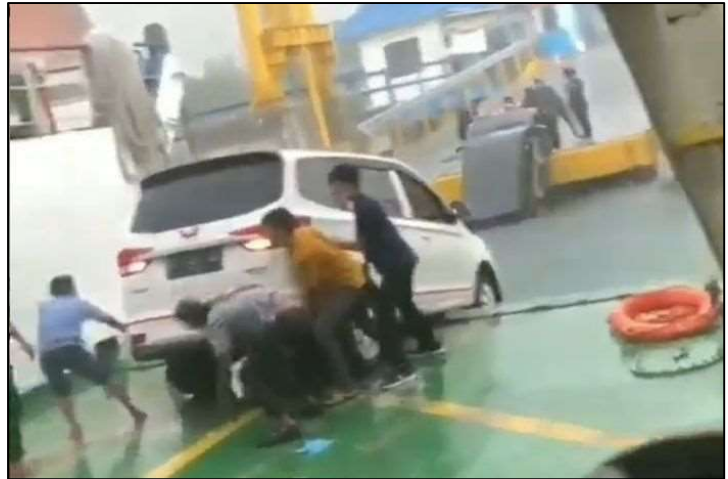
Di saat yang bersamaan kendaraan Wuling Confero yang sedang berada di bagian engsel pintu rampa buritan ketika pintu rampa terjatuh juga mengalami keadaan tergantung sebagian. Roda belakangnya masih bertumpu di geladak kendaraan sedangkan roda depan menggantung. Nakhoda yang pada saat kejadian berada di anjungan langsung turun ke geladak bagian belakang setelah mendapat berita dari awak kapal yang bertugas di geladak kendaraan. Nakhoda bersama-sama dengan awak kapal lainnya berupaya menahan dan menarik kendaraan yang tergantung tersebut untuk kembali ke geladak kendaraan. Akhirnya kendaraan Wuling Confero berhasil ditarik masuk kembali ke geladak kendaraan dan penumpangnya dalam keadaan selamat.

**Gambar 2: Wuling Confero tergantung di geladak kendaraan**

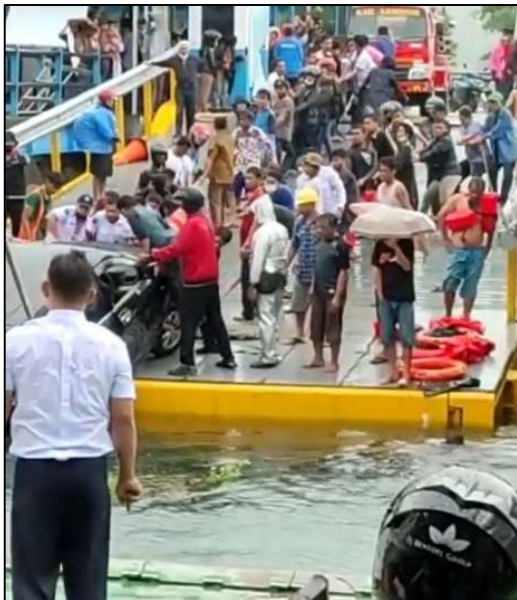
**Gambar 3: Petugas bersama masyarakat mengevakuasi Toyota Avanza ke atas landasan MB**

Petugas pelabuhan bersama dengan masyarakat sekitar yang datang menolong berhasil mengevakuasi Toyota Avanza yang tercebur dengan menariknya kembali ke atas landasan MB. Sebelumnya petugas pelabuhan menurunkan ketinggian landasan MB supaya memudahkan proses evakuasi. Satu orang penumpang wanita yang duduk di kursi depan samping supir yang tidak berhasil dikeluarkan dari dalam kendaraan ditemukan telah meninggal dunia.

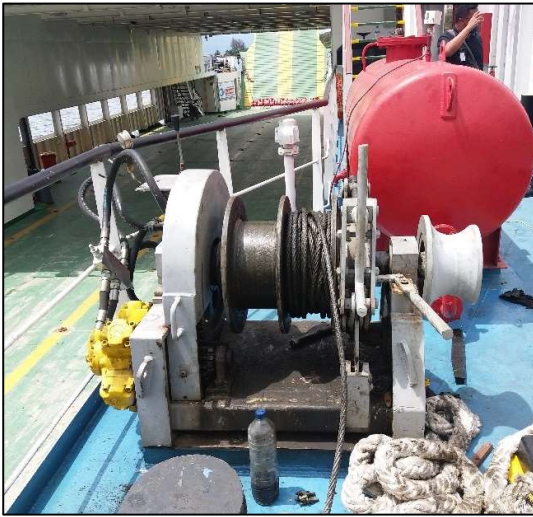
**Gambar 4: Hydraulic winch pintu rampa buritan**

Untuk mengoperasikan pintu rampa kapal dilengkapi dengan *hydraulic winch* model ATH-WC-45KN yang ditenagai motor listrik. Terdapat satu unit di bagian haluan dan satu unit di bagian buritan. *Hydraulic winch* untuk pintu rampa buritan terletak di bagian belakang geladak antara sebelah kanan. *Hydraulic winch* ini memiliki kekuatan tarik sebesar 4,5 ton (lapisan pertama) dengan gulungan tunggal (*single drum*) yang terbagi dalam dua bagian dan dengan konfigurasi *warping end*.

Di dalam gulungan *winch* terpasang *steel wire* atau kawat baja. Ukuran kawat baja yang dipakai berdiameter 18 mm. Kawat baja tersebut terhubung ke katrol tetap yang terpasang di struktur kolom penyangga samping pintu rampa dan ke katrol tetap di pinggir pintu rampa. Kawat baja yang berfungsi untuk menurunkan dan menaikkan pintu rampa ketika tuas kontrol *hydraulic winch* digerakkan.

Awak kapal menyatakan di sesi wawancara bahwa pada saat pintu rampa buritan terjatuh *hydraulic winch* dalam keadaan *clutch-out* dan *assy-brake* tidak dikencangkan. Kawat baja yang untuk ke katrol tetap sebelah kiri tertarik keluar dari gulungan karena ujung kawat yang dijepit oleh klem di dalam gulungan terlepas. Tegangan besar terjadi pada kawat baja karena pintu rampa terjatuh sehingga kawat tidak mampu menahannya. Kawat baja yang tegang tersebut menarik keluar lilitan kawat baja dalam gulungan yang saat itu *assy-brake winch* tidak dikencangkan dan kemudian membuat ujung kawat terlepas dari klem yang menjepitnya.

Setelah proses penyandaran kapal selesai, awak kapal yang bertugas di stasiun belakang selanjutnya menurunkan pintu rampa buritan. Awak kapal tidak mengetatkan tuas pengunci pada *hydraulic winch* setelah pintu rampa buritan sudah diletakkan di landasan MB. Posisi tuas pengunci seharusnya dalam keadaan ketat setelah pintu rampa diturunkan ke landasan MB sehingga pintu rampa masih dapat ditopang oleh kawat baja apabila pintu rampa bergeser ataupun keluar dari landasan MB.

Kawat baja yang menyangga katrol pintu rampa buritan sebelah kiri dan yang ada di dalam gulungan tercabut keluar karena *assy brake* pada *windlass* untuk mengunci gulungan dalam keadaan tidak terkunci.

1. Membuat panduan kerja bagi awak kapal untuk pengoperasian *hydraulic winch* sewaktu menurunkan pintu rampa sampai selesainya proses embarkasi/debarkasi.

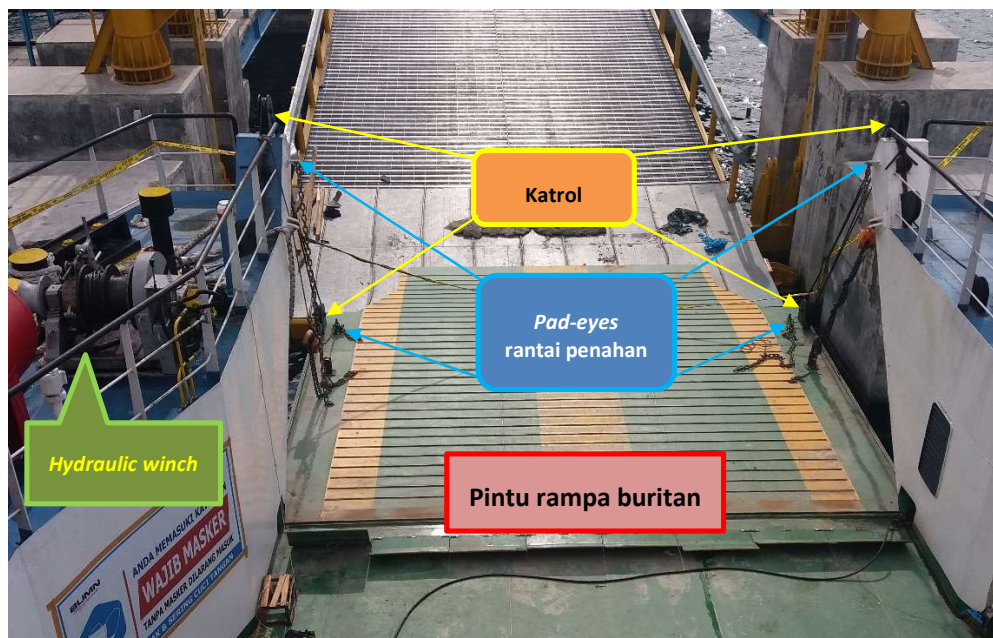
KMP *Ihan Batak* mempunyai dua pintu rampa yang terletak di haluan dan di buritan. Pintu rampa merupakan bagian konstruksi kapal yang berfungsi sebagai jembatan penghubung antara kapal dengan MB pelabuhan yang digunakan sebagai akses keluar masuknya kendaraan beserta muatan yang diangkutnya. Dari data tertulis di kapal bahwa pintu rampa haluan dan pintu rampa buritan memiliki panjang 6 meter dan lebar 6 meter.

Pintu rampa terhubung dengan struktur kapal melalui engsel yang terpasang di pinggir geladak kendaraan bagian depan dan belakang. Bentuk ujung pintu rampa lebih kecil dari ukuran utamanya. Keseluruhan permukaan pelat pintu

**Gambar 5: Pintu rampa buritan KMP Ihan Batak sedang terbuka dan duduk di atas landasan MB Pelabuhan Ambarita**

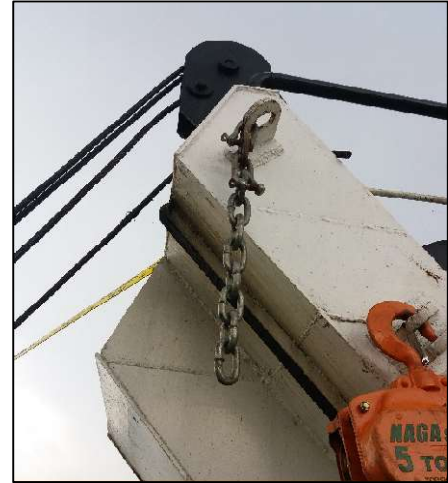
Sebagai penguat tambahan untuk menahan pintu rampa terdapat rantai besi yang terpasang di kedua sisi pintu. Setelan panjang rantai disesuaikan sewaktu pintu rampa dalam keadaan terbuka penuh. Sebagai penguncinya di ujung rantai terpasang *shackle* yang disangkutkan dan dikunci ke *pad-eyes* yang tersedia.

Rantai penahan yang terpasang di pintu rampa buritan memiliki ukuran 5/8 inci. Jenis rantai yang digunakan adalah jenis rantai besi biasa yang umum digunakan di industri untuk keperluan ringan. Jenis rantai tersebut tidak melalui pengujian khusus untuk batas kekuatan beban kerja (WLL). Tiga dari empat *shackle* yang dipakai di pintu rampa buritan adalah jenis *shackle* biasa yang umum digunakan untuk keperluan ringan, tiga *shackle* tersebut tidak ada mereknya dan tidak ada informasi tentang batas beban kerjanya. Satu *shackle* lagi bermerek dan mempunyai batas kekuatan beban kerja (WLL) 8,5 ton yang tertera di badannya. *Shackle* ini berukuran 1 inci tipe *bolt*, termasuk jenis yang dibuat untuk melakukan pekerjaan mengangkat atau menarik dengan beban dan *shackle* ini memiliki bukti pengujian oleh pabrik pembuat. Pada saat pintu rampa buritan terjatuh rantai besi sebagai penahan terakhir di kedua sisi langsung putus karena tidak kuat menahan bobot pintu rampa.

**Gambar 6: Rantai dan shackle yang terpasang di pintu rampa buritan**

Sebagai perlengkapan tambahan untuk penahan pintu rampa digunakan rantai dan *shackle* yang disangkutkan dan di kunci ke *pad-eyes* yang tersedia di pintu rampa serta di kolom penyangga pintu. Adapun jenis rantai dan *shackle* sebagai tautan penghubung yang dipakai di KMP *Ihan Batak* merupakan jenis biasa yang umum digunakan di industri hanya untuk keperluan ringan saja. Sedangkan untuk penggunaan menahan pintu rampa diperlukan jenis rantai dan *shackle* yang jenisnya khusus untuk mampu menopang beban. Kemampuan dan batas kekuatan beban kerja rantai dan *shackle* tersebut tertulis dalam sertifikat uji yang dikeluarkan pabrik pembuatnya. Bahkan untuk *shackle* jenis khusus tersebut batas kekuatan beban kerja (WLL) tertera pada batang *shackle*-nya.

Rantai penahan tambahan di kedua sisi pintu rampa buritan terputus ketika tali kawat baja keluar semua dari gulungan sehingga keseluruhan beban pintu rampa ada di rantai penahan tambahan.

3. Menggunakan jenis dan material yang sesuai untuk rantai penahan tambahan pintu rampa serta *shackle* penghubungnya.

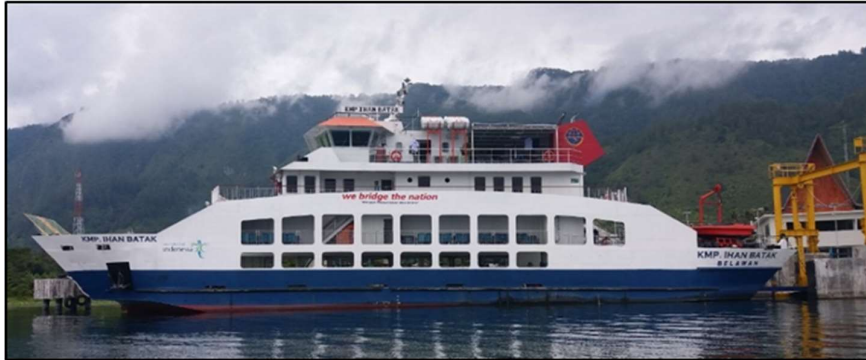
**Gambar 7: KMP Ihan Batak sandar di Pelabuhan Ambarita**

KMP *Ihan Batak* dibangun di Porsea, Sumatera Utara, pada tahun 2018 oleh PT Dok Bahari Nusantara. Kapal mempunyai ukuran pokok: panjang keseluruhan 48,50 meter, lebar 12,60 meter dan tinggi geladak 3,00 meter. Tenaga penggerak kapal berasal dari dua buah mesin diesel merek Yanmar, tipe 6AYM-WET, 4 Tak Kerja Tunggal. Menghasilkan tenaga efektif 2 x 829 HP. Kapal memiliki dua buah mesin bantu merek Perkins, tipe 6TG2M, tenaga 2

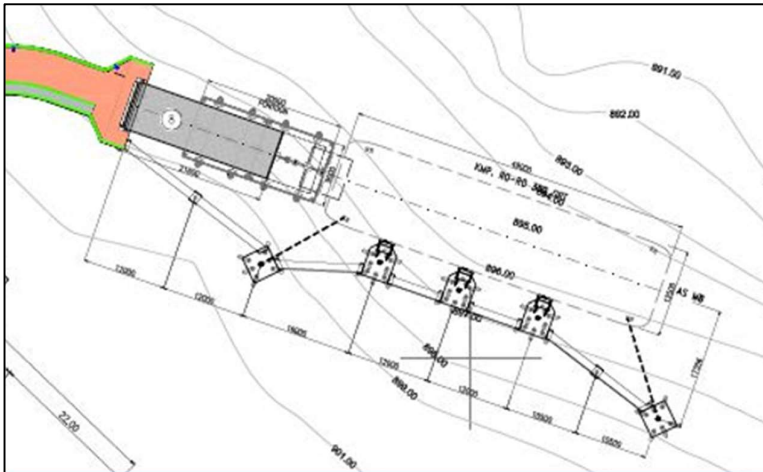
Gambar 8: Layout Pelabuhan Ambarita

Pelabuhan Ambarita berada di sisi barat Pulau Samosir dan berhadapan dengan Pelabuhan Ajibata yang berada di kota Parapat. Fasilitas di Pelabuhan Ambarita adalah satu MB yang ketinggian landasannya dapat disesuaikan dan dermaga yang terdiri atas lima *dolphin* yang saling terhubung. Tiap *dolphin* dilengkapi dengan *curve bollard* atau bolder kapasitas 5 ton sebagai tempat tali tambat. Tiga *dolphin* yang berada ditengah adalah *breasting dolphin* yang menumpu lambung kapal sewaktu sandar. Tiap *breasting dolphin* tersebut dilengkapi dengan *marine rubber fender* yang berguna sebagai penahan dan pengaman antara lambung kapal yang sedang sandar dengan struktur dermaga.

Di depan struktur utama MB terdapat dua platform yang letaknya di sebelah kanan dan sebelah kiri. Platform tersebut dilengkapi dengan *vertical rubber fender* yang berfungsi sebagai pelindung struktur utama MB dan sebagai penahan benturan ketika haluan atau buritan kapal mendekati landasan MB sewaktu proses penyandaran. Di atas platform tidak ada bolder penambat tali.

Saat KMP *Ihan Batak* sandar tidak ada tali tambat yang disangkutkan pada bolder *dolphin* pertama (*dolphin* terdekat ke MB) dan pada bolder *dolphin* keempat. Dengan ketiadaan tali tambat pada *dolphin* tersebut maka penahan kapal ke depan akan berkurang ketika mendapat dorongan angin dari belakang. Apabila terdapat tali tambat yang dikirim dari buritan yang terpasang pada bolder *dolphin* pertama maka tali tersebut akan menjadi tali tambat belakang. Dan akan menjadi tali tambat spring depan apabila tali tambat yang dikirim dari haluan terpasang pada bolder *dolphin* keempat. Kegunaan tali tambat belakang adalah untuk merapatkan lambung kapal ke dermaga sedangkan tali tambat spring depan menahan kapal supaya tidak bergerak ke depan. Dengan demikian kapal tidak dengan mudah menjauh dari landasan MB Pelabuhan Ambarita karena ada tali tambat yang menahan.

Di depan struktur tempat tiang MB Pelabuhan Ambarita di sebelah kanan dan sebelah kiri terdapat platform yang berfungsi sebagai pelindung struktur tiang MB dari benturan dengan kapal sewaktu proses penyandaran. Struktur platform pelindung tersebut terpisah dan tidak menyatu dengan struktur tiang MB yang merupakan bagian dari struktur utama. Apabila di atas platform ditambah dengan bolder maka tali tambat kapal dapat disangkutkan ke bolder tersebut sehingga dapat menahan kapal dari gerakan *surge* yang terjadi akibat dorongan angin. Letak geografis Pelabuhan Ambarita yang sekelilingnya dekat dengan dataran tinggi membuat hembusan angin dari atas yang kemudian turun ke area pelabuhan menjadi lebih kuat.

1. Mempertimbangkan untuk memasang bolder pada platform di depan struktur utama tiang MB supaya bisa ditempatkan tali tambat untuk bisa lebih menahan gerakan kapal jika kapal mendapat dorongan angin yang arahnya menjauhi dermaga.

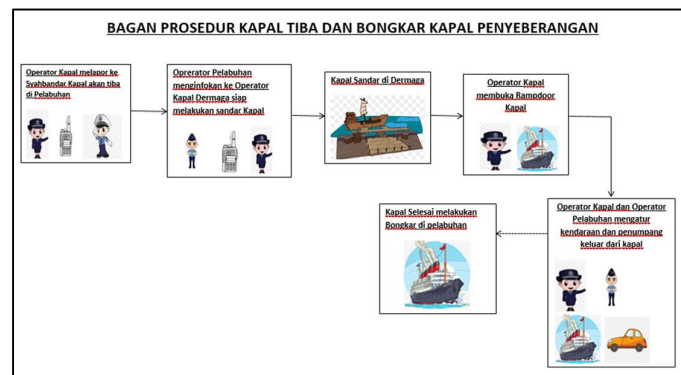
Koordinator Satuan Pelayanan untuk Pelabuhan Ajibata-Ambarita mempunyai prosedur kapal tiba dan proses bongkar muat di pelabuhan yang berupa bagan alur yang digunakan sebagai pedoman petugas. Prosedur tersebut memberikan gambaran umum mengenai peran operator pelabuhan dan peran operator kapal mengenai alur kapal penyeberangan mulai dari sebelum kapal sandar, ketika kapal sandar, dan sampai dengan selesainya proses bongkar kendaraan dan penumpang dari kapal.

Gambar 9: Bagan prosedur kapal tiba dan bongkar di Pelabuhan Ajibata-Pelabuhan Ambarita
