**KOMITE NASIONAL KESELAMATAN TRANSPORTASI
REPUBLIK INDONESIA**

Laporan Akhir

Laporan Investigasi Kecelakaan Pelayaran

Tenggelamnya *Yunicee*

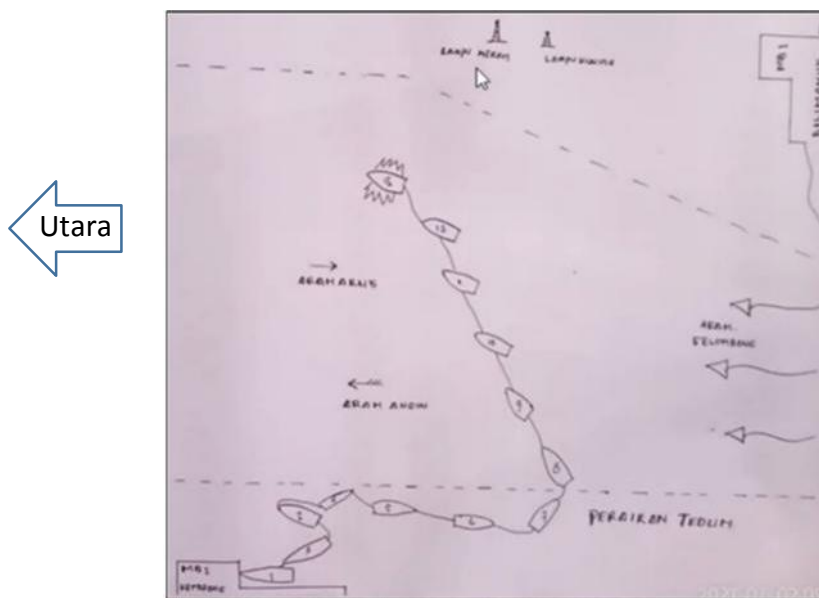
Gambar I-1: Rute arah pelayaran KMP *Yunicee* (gambar dan tulisan tangan Nakhoda)

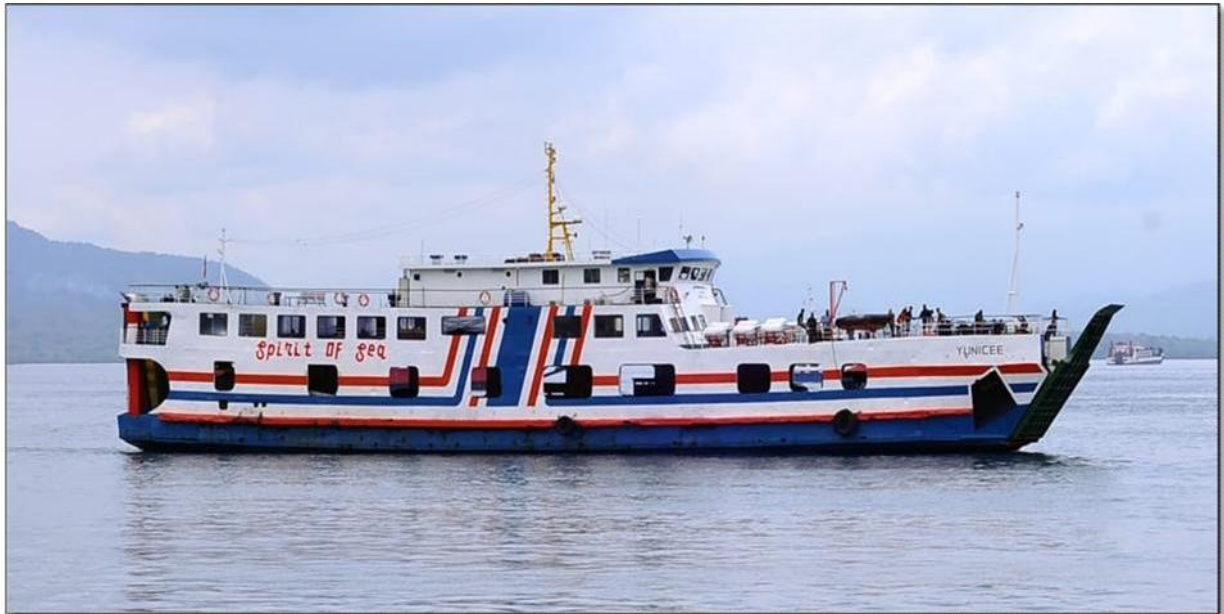
Gambar I-2: KMP Yunicee

Yunicee (IMO 8875748) eks *Wando Car Ferry No. 3*, eks *Golden Jindo* merupakan kapal penumpang dan kendaraan (*Ro-Ro Pax*) yang dibangun dengan konstruksi dasar baja di galangan kapal Mokpo Shipbuilding Co. Ltd, Korea Selatan pada tahun 1992. Sebelum kapal beroperasi di Indonesia, data riwayat operasional kapal menunjukkan *Yunicee* beroperasi di Korea Selatan sejak diluncurkan. Pada tahun 2011, PT STL membeli kapal dimaksud dari perusahaan sebelumnya dan diubah namanya menjadi *Yunicee*. Berdasarkan peraturan standar layanan kapal penyeberangan yang berlaku, *Yunicee* disetujui untuk melayani lintasan penyeberangan di Ketapang Gilimanuk. Kapal selanjutnya beroperasi di lintasan penyeberangan Ketapang-Gilimanuk sejak tahun 2012.

Pada saat kejadian, *Yunicee* dimiliki dan dioperasikan oleh PT STL. Kapal diklaskan pada Biro Klasifikasi Indonesia (BKI) dengan notasi klas lambung **A100** \odot **L⁸** dan mesin **SM**.

- Panjang keseluruhan kapal : 56,50 meter
- Panjang antara garis tegak kapal : 50,00 meter
- Lebar kapal : 10,20 meter
- Tinggi geladak : 02,30 meter
- Tinggi lambung timbul : 709 milimeter
- Tonase kotor : 922
- Tonase bersih : 517

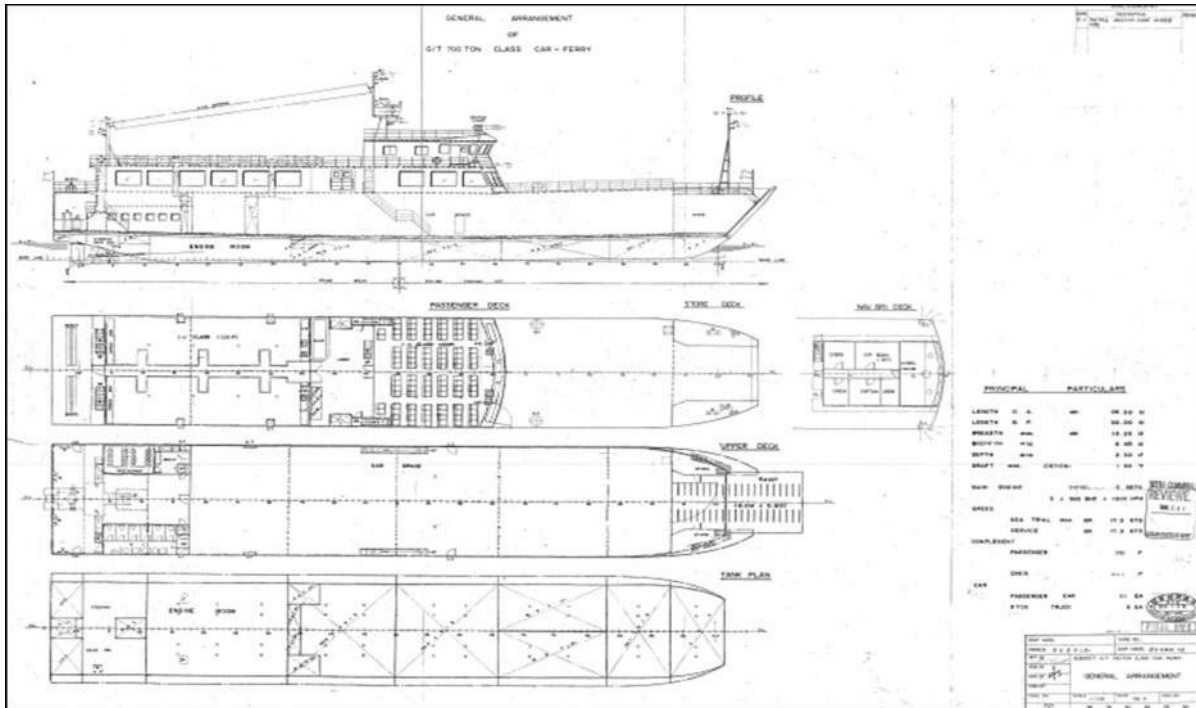
Gambar I-I-3: Gambar rencana umum Yunicee (Sumber Korean Register)

Berdasarkan dokumen yang diterbitkan oleh *Korean Register* dan kemudian dibandingkan dengan rencana umum terakhir yang diberikan oleh pemilik kapal, diketahui kapal mengalami perubahan struktur. Pada awalnya, kapal hanya memiliki satu rampa yaitu di haluan. Setelah dimodifikasi ditambah pintu rampa buritan. Modifikasi dilakukan dengan menghilangkan sekat kedap dan ruang akomodasi awak kapal di geladak utama. Perubahan juga dilakukan pada dinding samping kapal. Struktur geladak kendaraan awalnya merupakan jenis ruang Ro-Ro tertutup (*closed Ro-Ro space*). Setelah dimodifikasi, geladak kendaraan berubah menjadi geladak terbuka (*open roro space*)

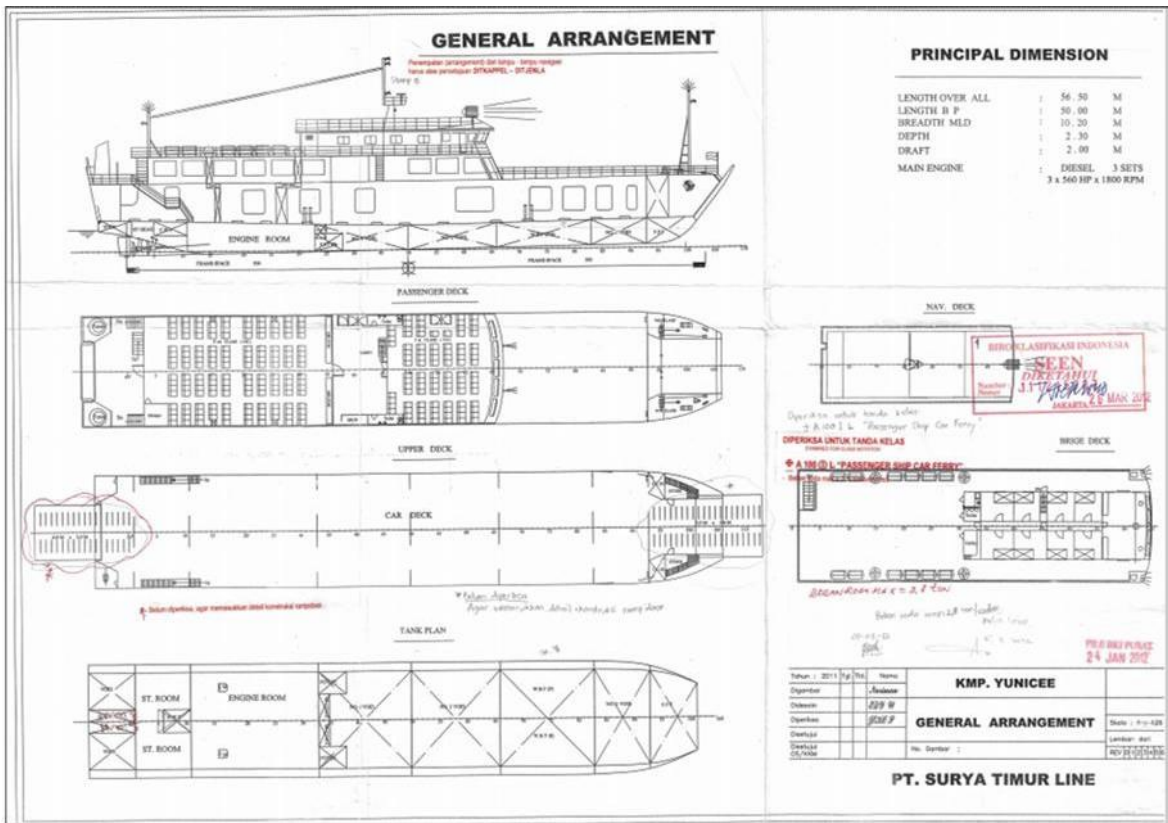
Gambar I-4: Gambar Rencana Umum Yunicee, sumber BKI

Yunicee dilengkapi dengan dua pintu rampa, dimana satu pintu rampa di haluan dan satu pintu rampa di buritan. Kapal memiliki ruang Ro-Ro terbuka (*open Ro-Ro space*) yang terletak di geladak utama memanjang dengan batas pintu rampa haluan dan pintu rampa buritan. Ruang akomodasi terletak pada geladak kedua. Anjungan dan ruang akomodasi awak kapal terletak pada geladak ketiga yang merupakan bagian teratas kapal.

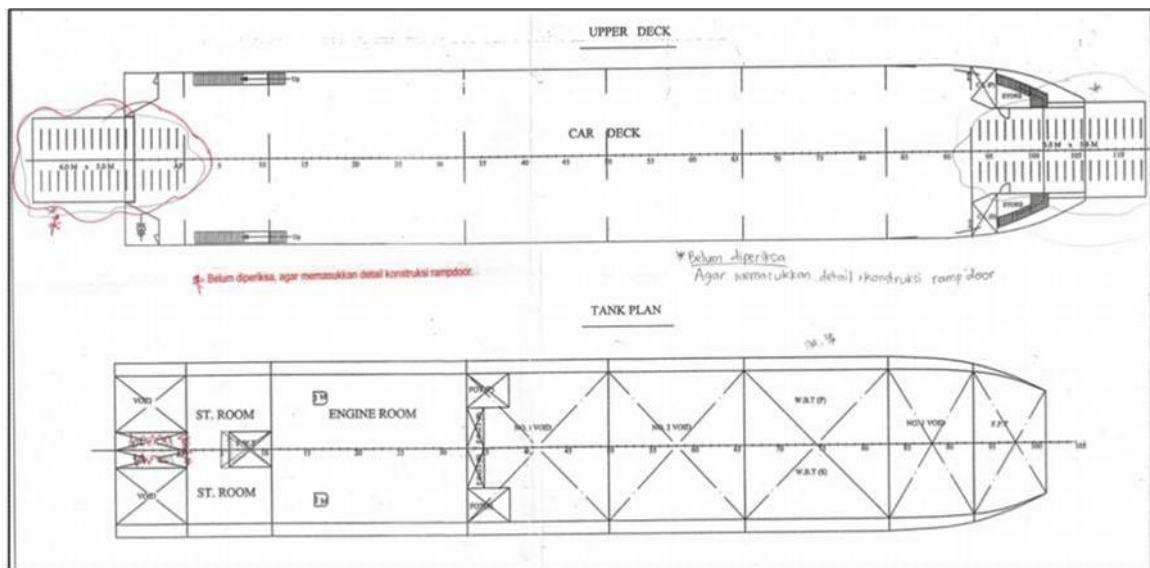
Gambar I-5: Penampang memanjang Yunicee (sumber BKI)

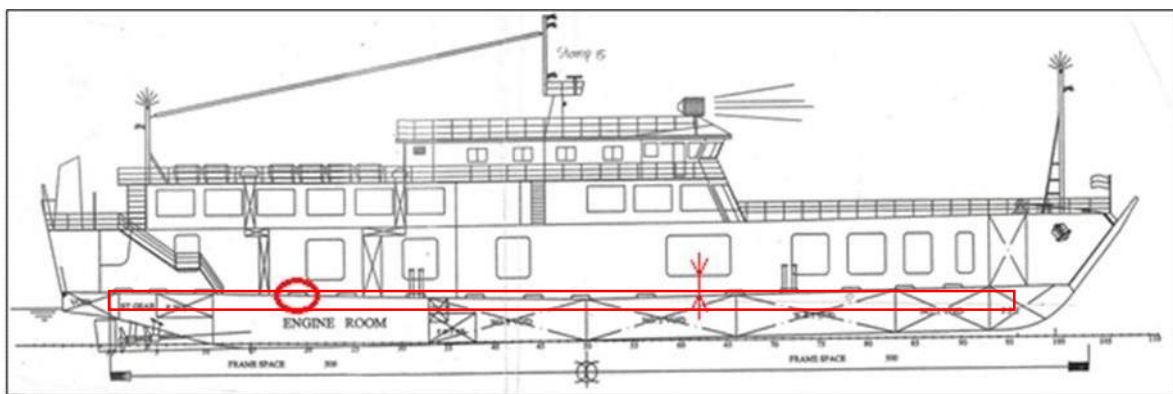
Sesuai dengan gambar rencana umum, terdapat lubang pembebasan dan jendela yang cukup lebar sepanjang kapal. Garis kotak dan lingkaran merah di bawah menunjukkan lubang pembebasan di sisi geladak kendaraan dari haluan sampai buritan.

Gambar I-6: bukaan-bukaan lambung pada geladak kendaraan

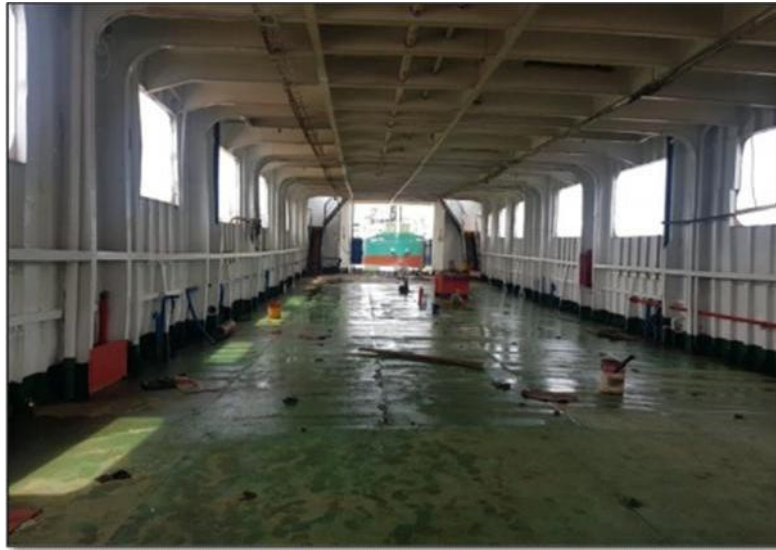
Gambar I-7: Geladak kendaraan (open Ro-Ro space) sumber BKI

Berdasarkan dokumentasi foto dan gambar rencana umum terbaru, geladak kendaraan berubah menjadi jenis *open Ro-Ro space*. Terdapat bukaan-bukaan di sepanjang sisi kapal di atas geladak kendaraan dan bagian buritan. Selain itu juga terdapat lubang pembebasan di bagian bawah geladak.

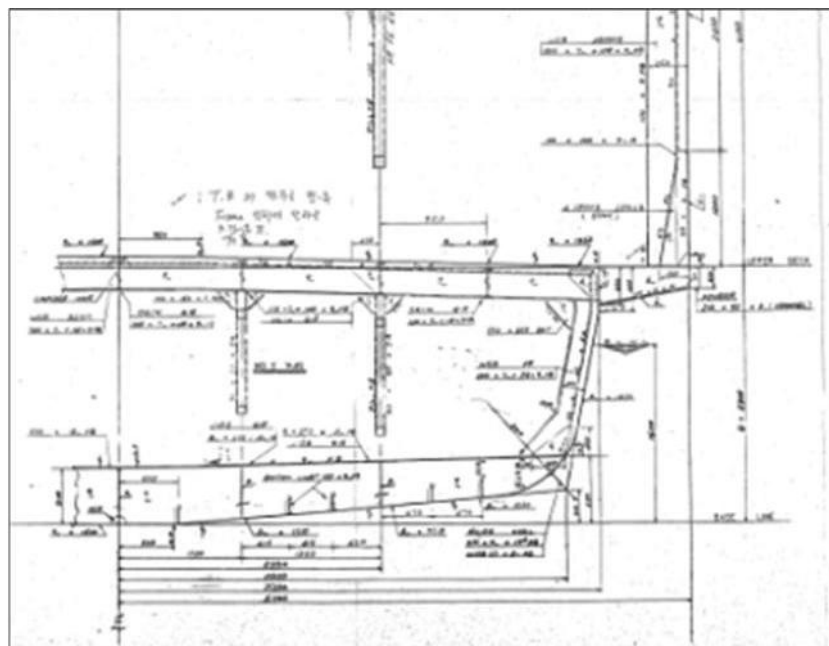
Gambar I-8: Penampang melintang/mid ship section Yunicee (sumber Korean Register)

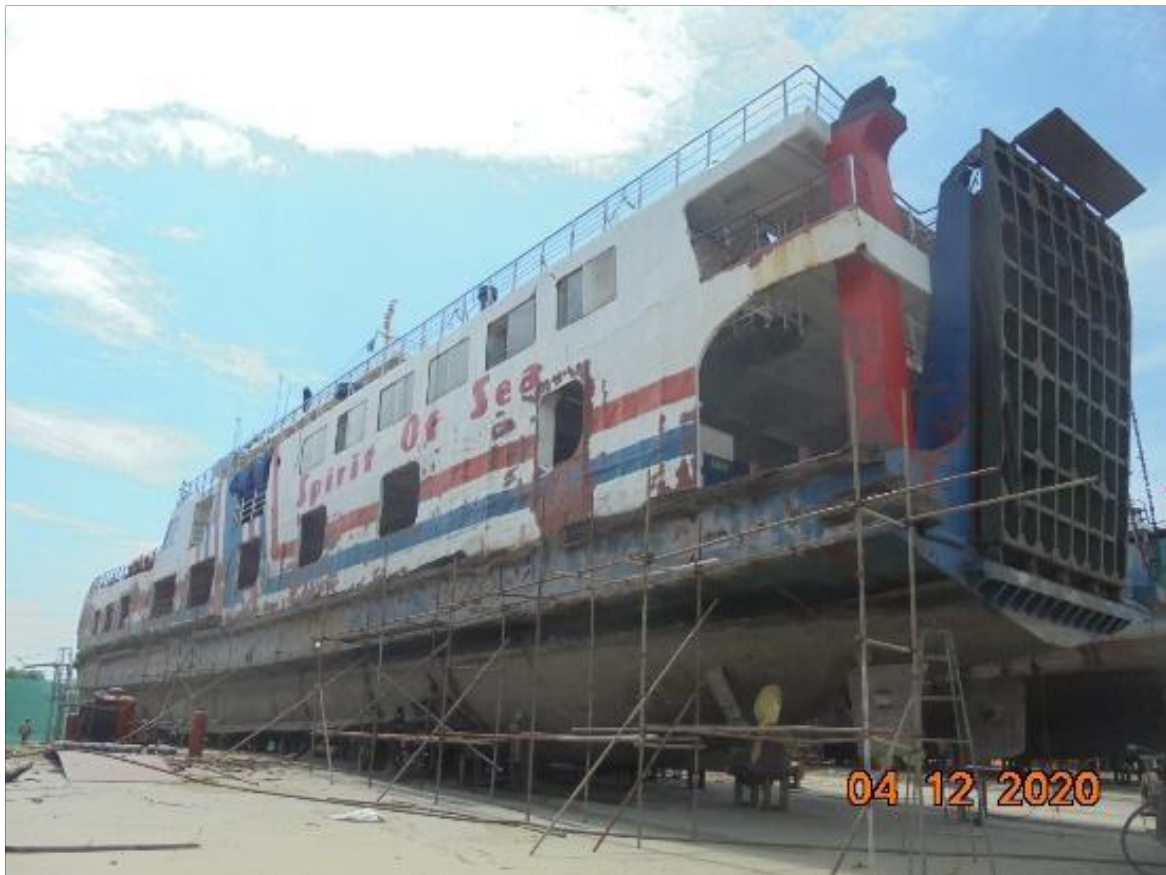
Gambar I-9: Yunicee di atas galangan (sumber BKI)

Pada tanggal 30 November 2020 sampai dengan 11 Desember 2020, *Yunicee* menjalani dok tahunan di galangan PT Adiluhung Sarana Segara Indonesia Bangkalan, Jawa Timur. Pada saat pengedokan dilakukan pekerjaan penggantian beberapa pelat lambung, pemeriksaan katup laut, pengecekan kelonggaran poros baling-baling dan tongkat kemudi serta pengecatan lambung kapal.

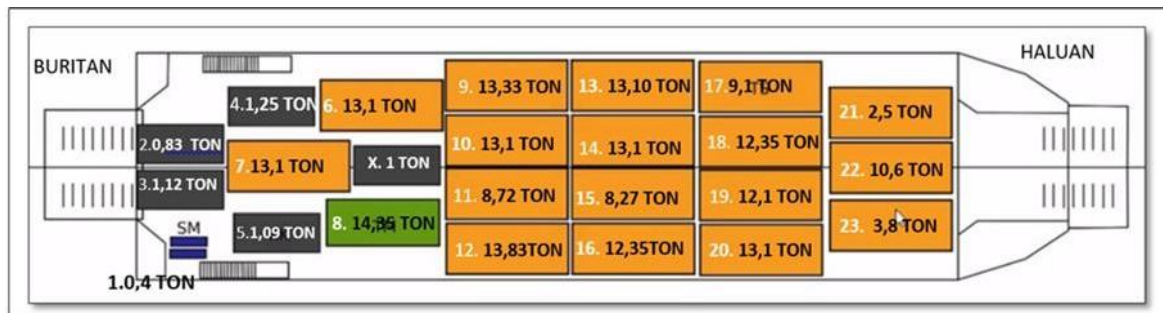
Informasi penempatan kendaraan berdasarkan keterangan dari Muallim I-B. Keterangan tersebut diperkuat oleh daftar manifest yang telah ditandatangani oleh Nakhoda. Susunan kendaraan seperti yang terlihat pada gambar dibawah ini:

Gambar I-10: Susunan muatan dan urutanmasuk kendaraan (berdasarkan info Muallim Jaga)

Berdasarkan video yang dibuat oleh salah seorang pengemudi truk dan kesaksian dari awak kapal, menyatakan bahwa air laut masuk melalui lubang pembebasan (*freeing port*) yang terdapat pada buritan kiri, Truk Muatan No. 6 (Gambar I-10) *Yunicee*.

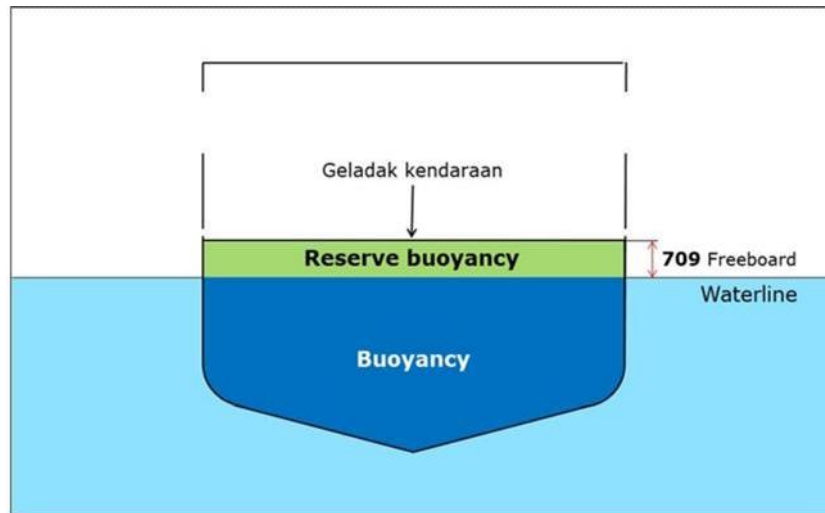
Reserve Bouyancy adalah daya apung cadangan kapal di atas garis air. Daya apung cadangan dipengaruhi oleh *freeboard* atau lambung timbul. Daya apung cadangan ini penting untuk menjaga kapal tetap mengapung jika terjadi kebocoran dan *water on deck*. Lambung timbul telah diatur secara internasional dalam: International Load Line Convention 1966 edition 2015 (ICLL) atau peraturan nasional dalam *Non Convention Vessel Standards (NCVS)*.

Gambar I-12: Ilustrasi daya apung cadangan (reserve buoyancy) dan lambung Timbul (freeboard)

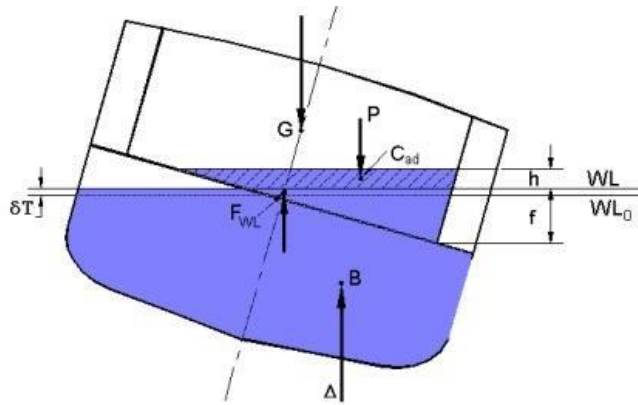
Ketika kapal berhadapan dengan gelombang tinggi dapat terjadi *water ingress/water on deck* (WoD) naiknya air ke geladak. Naiknya air ke geladak ini akan memberikan beban pada kapal, air yang naik ke geladak ini juga menimbulkan *freesurface moment* yang dapat memperburuk stabilitas kapal.

Gambar I-13. Water on Deck (WoD) pada geladak kapal RoRo

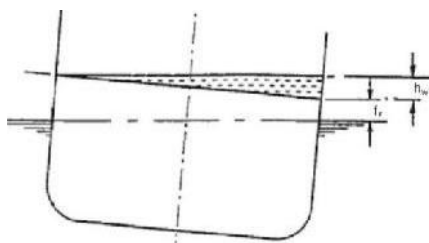
Gambar I-14. Tinggi water on deck

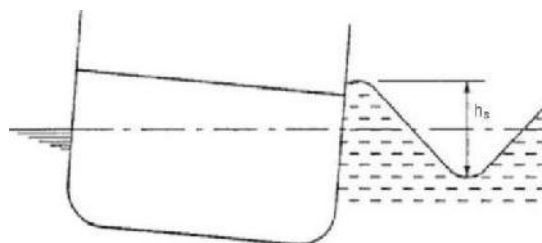
- $Hs \geq 4.0$ m tinggi *water on deck* (hw) dihitung seperti gambar I-15
- $Hs < 0.3$ m tinggi *water on deck* (hw) =0.0 m
- Tinggi *freeboard* diantara ketentuan diatas dilakukan interpolasi linier

Gambar I-15. Tinggi water on deck

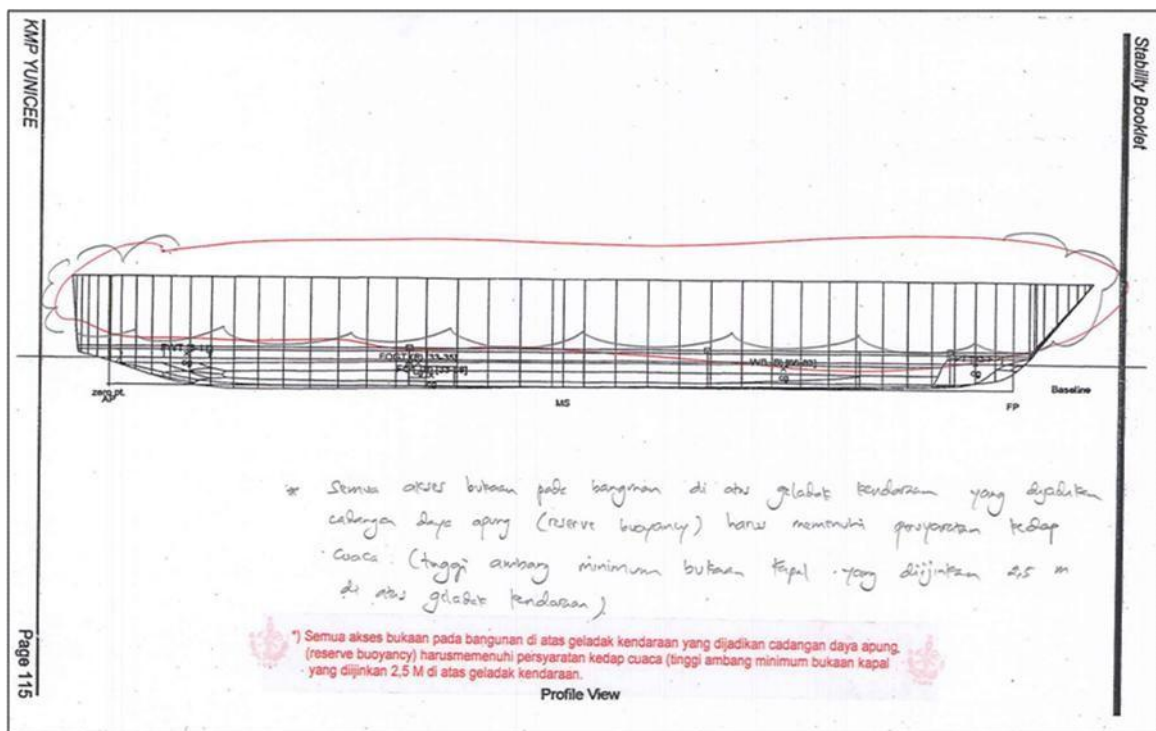
Gambar I-16: Data dari *stability booklet* geladak kendaraan full tertutup

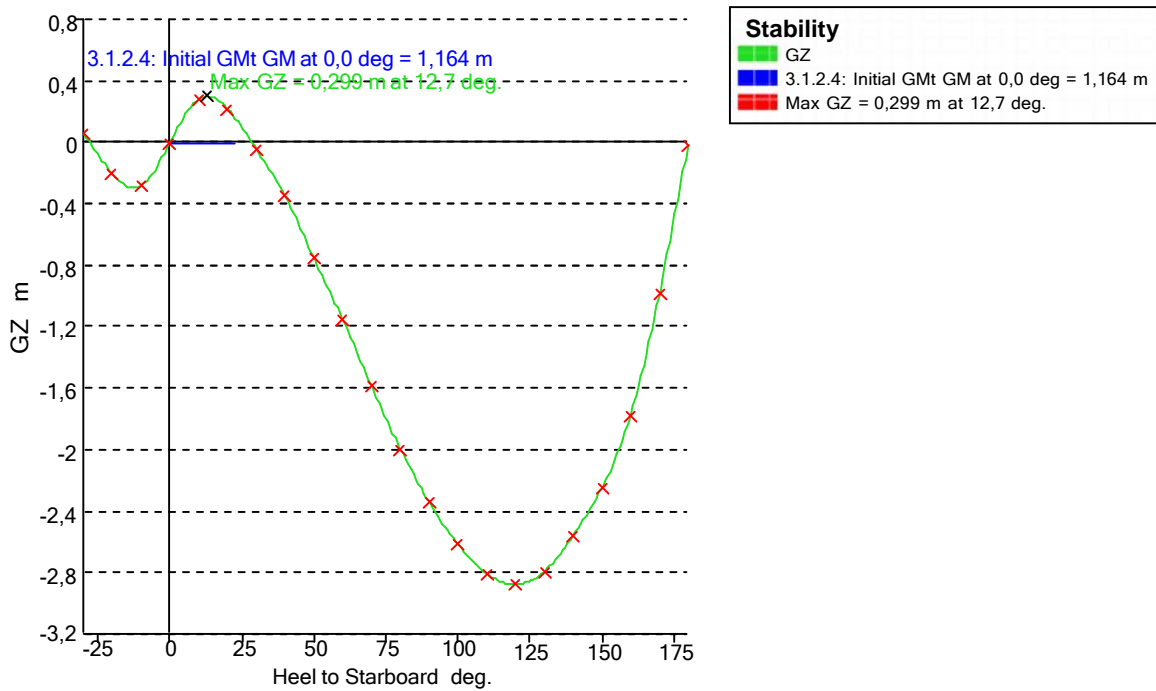
Dari perhitungan di atas didapatkan bahwa sarat kapal melebihi sarat maksimum yaitu 1,941 m, atau kelebihan 0,341 m dibandingkan sarat maksimum kapal 1,6 m. Dengan didasarkan pada ketentuan persyaratan stabilitas *intact*, hasil perhitungan menunjukkan keterangan sebagai berikut:

Gambar I-18: kurva GZ dari pemuatan riil Yunicee pada saat tenggelam

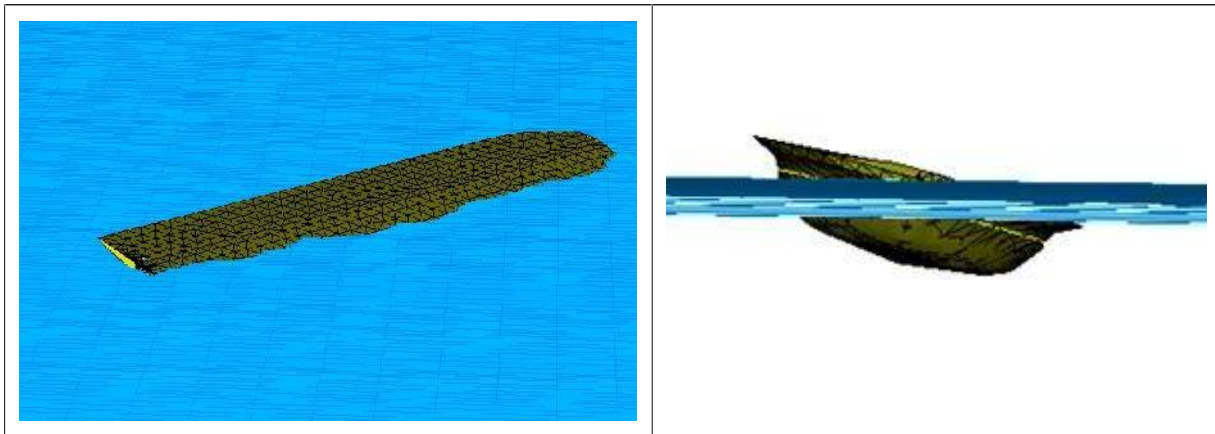
Gambar I-19: Terjadinya deck wetness pada geladak kendaraan

Gambar di atas sebelah kiri tampak pespektif terjadinya *deck wetness* pada geladak kendaraan kapal dengan geladak kendaraan terbuka, warna kuning menunjukkan 3D kapal dan warna biru menunjukkan gelombang. Ilustrasi yang lebih jelas ditunjukkan dengan tampilan tampak depan dan terlihat air telah melampaui dek.

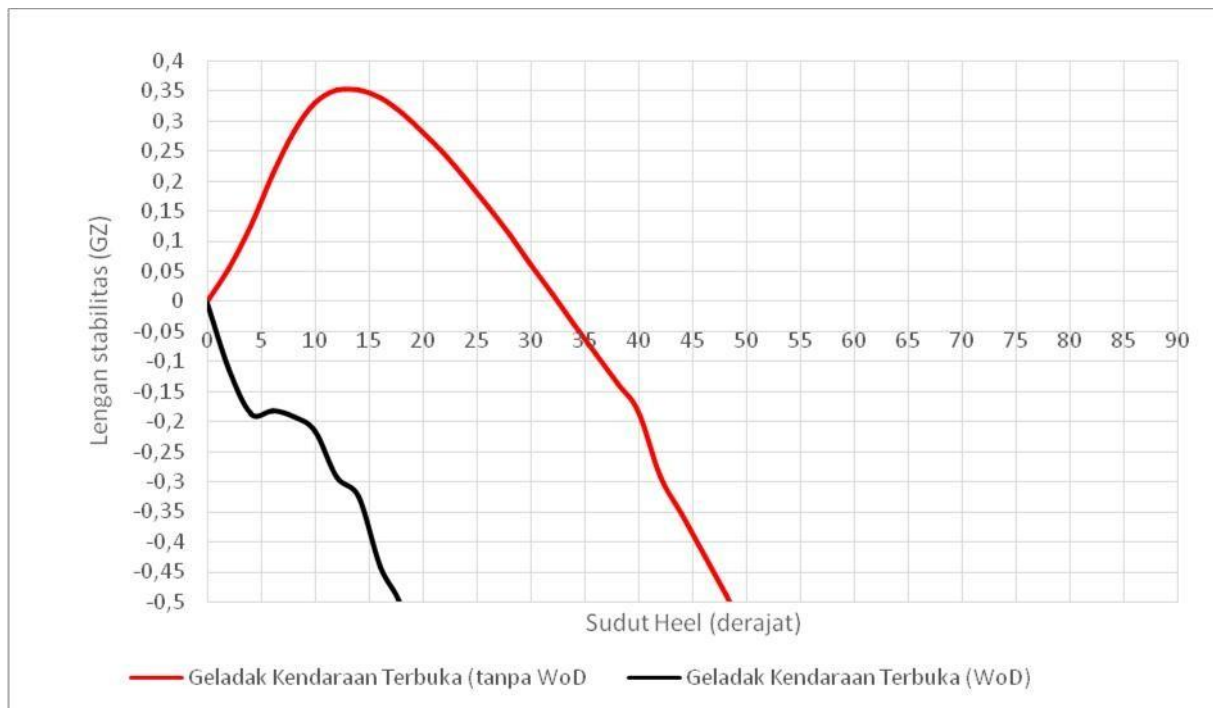
Gambar I-20: Perbedaan survival stability geladak kendaraan terbuka dan tertutup

Dari garis merah menunjukkan bahwa GZ kapal masih positif pada derajat kemiringan dibawah 33 derajat, walaupun geladak kendaraan terbuka. Ketika air masuk pada tinggi gelombang 0,75 m secara terakumulasi dan tidak dapat keluar maka akan menimbulkan efek pengaruh permukaan bebas dan lengan stabilitas kapal langsung negatif, akhirnya kapal terbalik dan tenggelam.

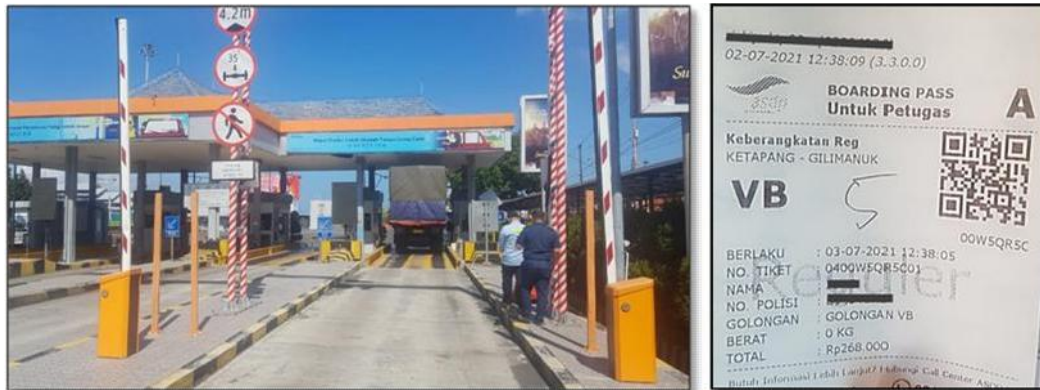
Gambar I-23: Gerbang masuk Pelabuhan Ketapang yang dilengkapi dengan jembatan timbang, marka pembatas ukuran kendaraan dan contoh bukti tiket kendaraan kapal penyeberangan

Tim KNKT mengamati kendaraan yang akan masuk ke kapal di Pelabuhan Penyeberangan Ketapang, setiap kendaraan masuk melalui gerbang tiket yang dilengkapi dengan jembatan timbang. Saat kendaraan berada di atas timbangan tersebut, berat kendaraan ditampilkan pada layar monitor yang berada di dalam ruang petugas tiket. Selanjutnya Petugas Tiket menyampaikan secara verbal berat kendaraan kepada pengemudi dan hanya menuliskan berat kendaraan pada lembar tiket.

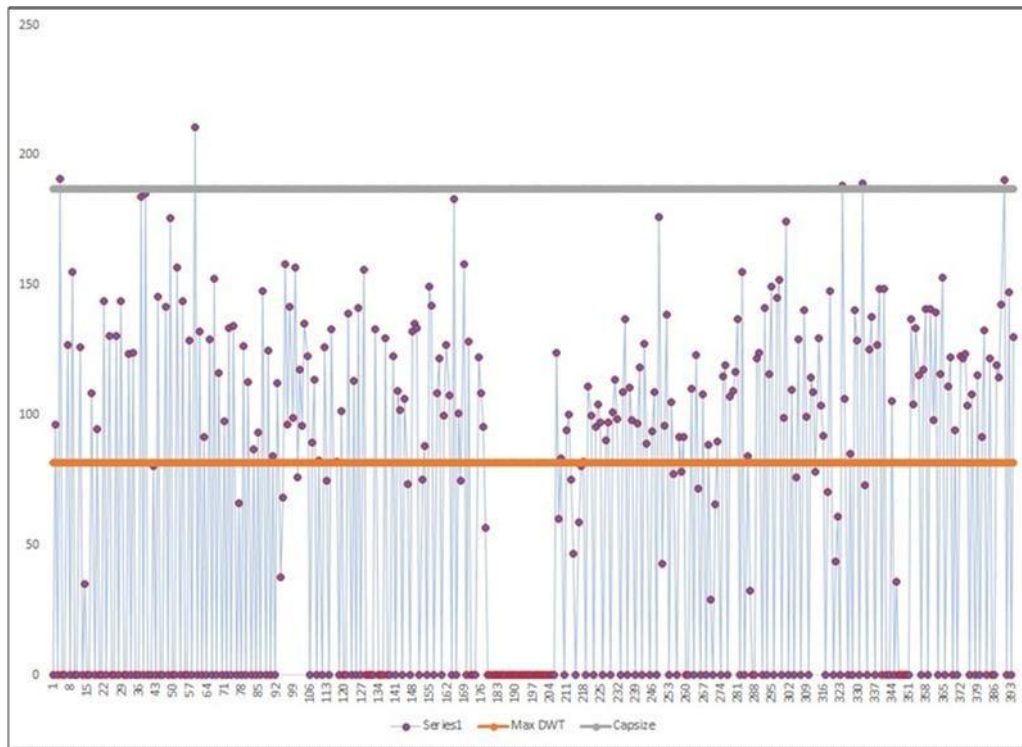
Berdasarkan dokumen rekapitulasi muatan *Yunicee* selama periode Juni 2020 sampai dengan tenggelamnya kapal, menunjukkan bahwa kapal cenderung memuat dalam kondisi melebihi sarat maksimum. Grafik di bawah merupakan data rata-rata muatan harian yang diangkut oleh *Yunicee* dalam kurun waktu satu tahun sebelum kapal tenggelam. Garis warna jingga menunjukkan nilai bobot mati maksimum kapal. Titik merah menunjukkan estimasi total berat kendaraan. Garis abu-abu menunjukkan besaran jumlah berat muatan keseluruhan yang diangkut oleh *Yunicee* pada saat tenggelam. Dalam grafik ini hanya dengan didasarkan pada berat kendaraan saja, menunjukkan bahwa kapal sering memuat melebihi bobot mati maksimumnya. Bahkan *Yunicee* beberapa kali pernah memuat lebih banyak dari pada saat tenggelam.

Gambar II-1: Rekapitulasi pemuatan rata-rata perhari Yunicee pada Juni 2020 sampai dengan tenggelamnya kapal

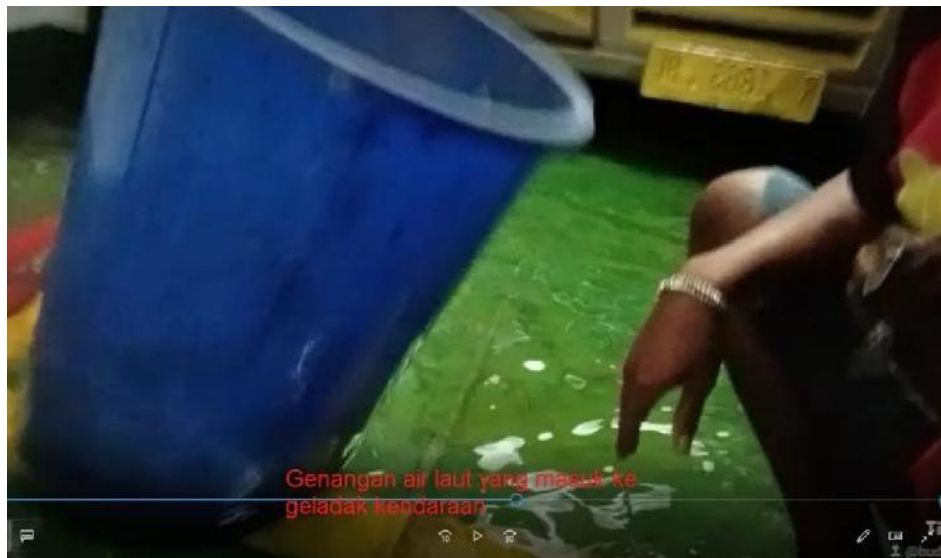
Pada saat *Yunicee* berhenti menunggu untuk sandar di Dermaga Gilimanuk, air laut sudah mulai menggenang di geladak kendaraan. Gambar di bawah menunjukkan kondisi genangan air, didapatkan dari video salah satu pengemudi truk yang selamat. Dalam video tersebut nampak air laut masuk secara terus-menerus ke geladak kendaraan melalui *freeing port*. Kondisi tersebut mengindikasikan bahwa geladak kendaraan telah berada sejajar dengan permukaan air laut.

Gambar II-2: Dalam pelayaran, air laut menggenang di palka kendaraan (sumber: video amatir pengemudi)

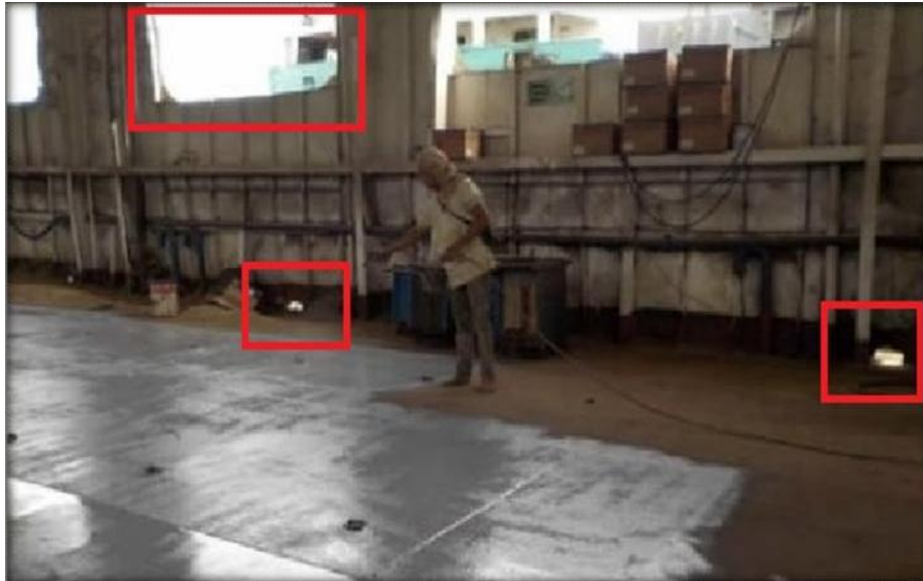
Gambar II-3: Bukaan pada sisi lambung Yunicee (foto saat docking)

Air laut yang masuk ke geladak kendaraan terakumulasi di sisi kiri geladak kendaraan, hal tersebut mengakibatkan semakin menambah benaman kapal. Selanjutnya air laut masuk semakin banyak mengakibatkan kapal semakin miring ke kiri. Dengan adanya air laut masuk dan terakumulasi di geladak kendaraan, menyebabkan momen permukaan bebas. Hasil perhitungan stabilitas kapal menunjukkan pengaruh yang signifikan dari permukaan bebas di geladak kendaraan terhadap stabilitas kapal.

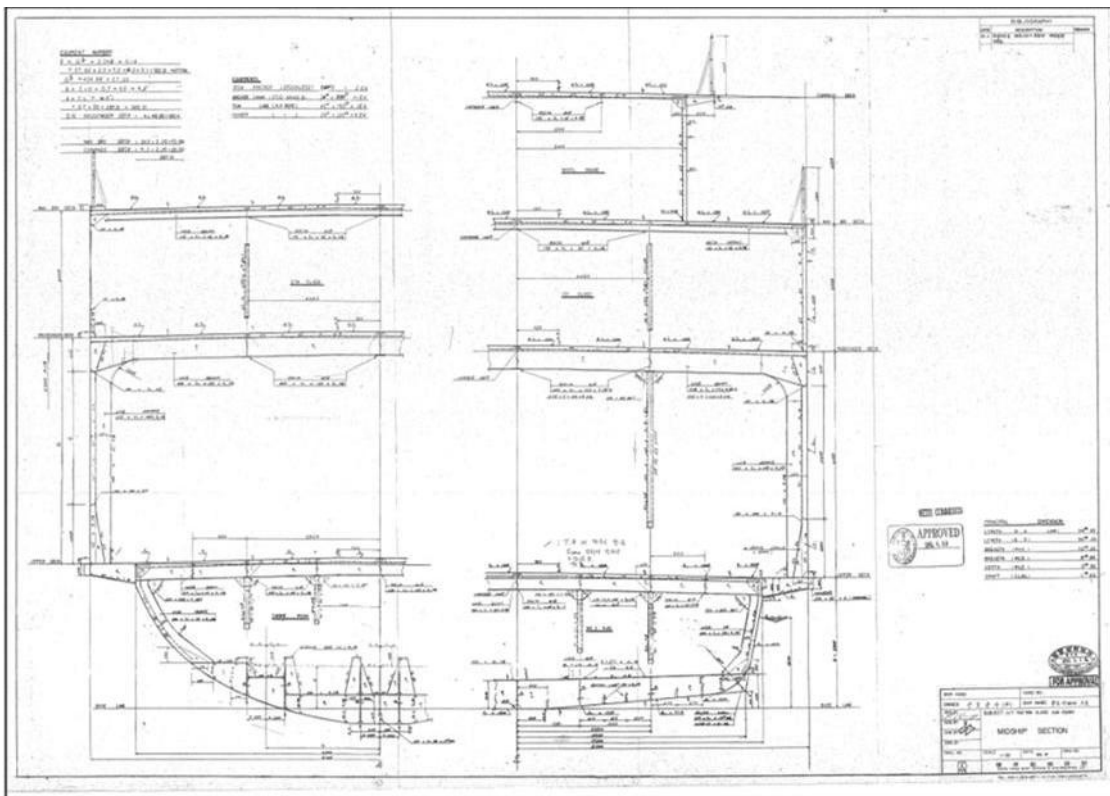
Gambar II-4: Penampang melintang/mid ship section Yunicee (sumber Korean Register)

Berdasarkan investigasi, KNKT menemukan bahwa konstruksi lambung *Yunicee* menggunakan alas tunggal (*single bottom*). Hal tersebut tidak sesuai dengan yang dipersyaratkan untuk kapal angkutan penyeberangan seperti yang tertera pada PM
