# **LAPORAN AKHIR**

**KNKT.25.07.06.03**

**Laporan Investigasi Kecelakaan Pelayaran**

**Tenggelamnya  
*Tunu Pratama Jaya* (IMO 8749432)  
Selat Bali  
Republik Indonesia**

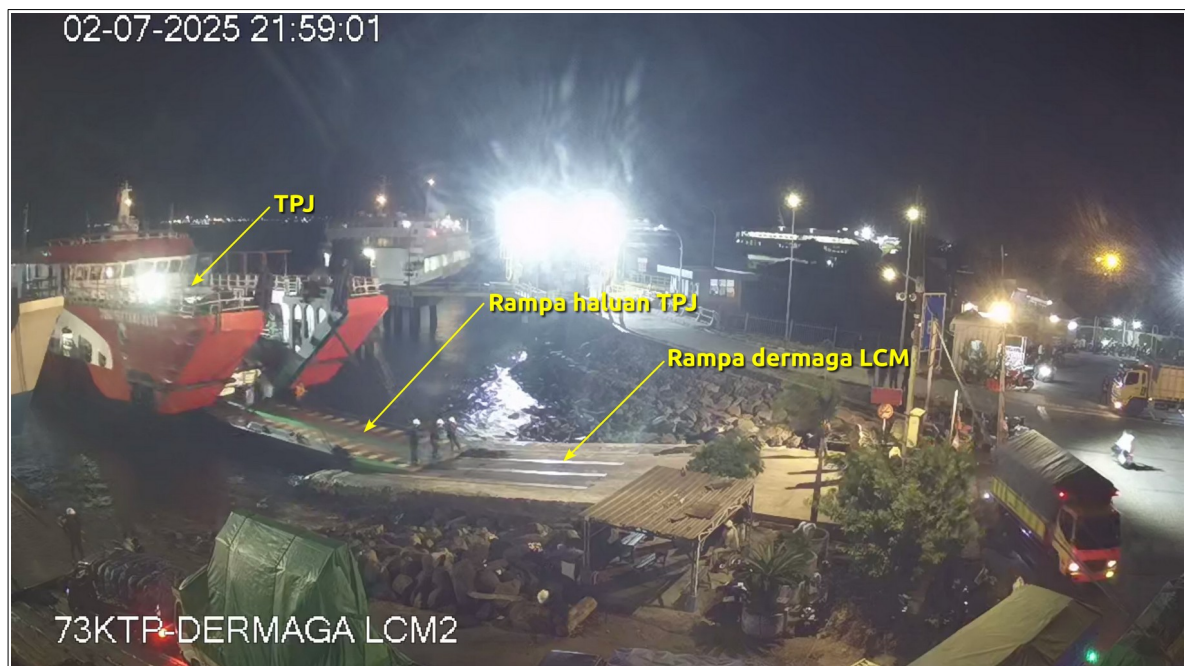
Di Pelabuhan Ketapang, TPJ sandar haluan di Dermaga LCM yang mana rampa haluan TPJ bersentuhan dengan rampa Dermaga LCM. Tidak lama setelahnya, proses pembongkaran kendaraan dimulai. Kendaraan yang dibongkar adalah tujuh truk Golongan VII, dua truk Golongan VI, dan dua truk sedang Golongan V.

Gambar I-1: Tangkapan layar ketika TPJ tiba di Dermaga LCM Ketapang. Gambar: LPS Ketapang dengan anotasi oleh KNKT.

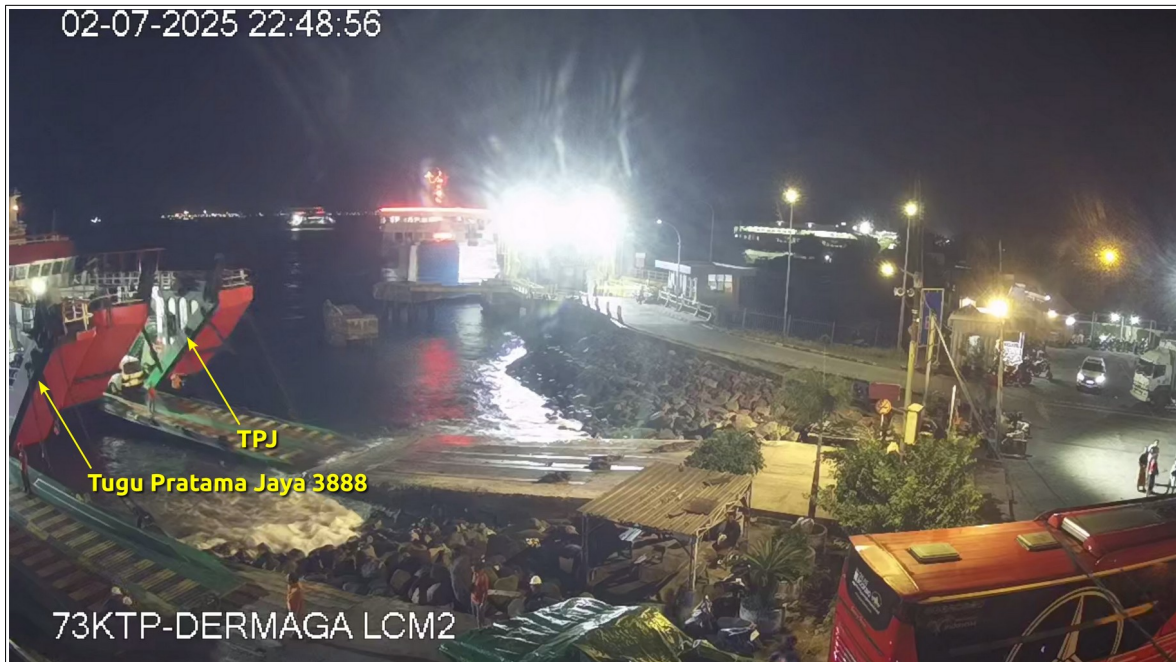
Sekitar pukul 22.48 WIB proses pemuatan selesai dan kapal segera meninggalkan Pelabuhan Ketapang. Pelayaran tersebut adalah trip keenam pada hari tersebut. Cuaca cerah tanpa ada hujan atau kabut. Gelombang di sekitar pelabuhan terlihat tenang.

Gambar I-2: Tangkapan layar ketika TPJ bertolak meninggalkan Pelabuhan Ketapang. Gambar: LPS Ketapang dengan anotasi oleh KNKT.

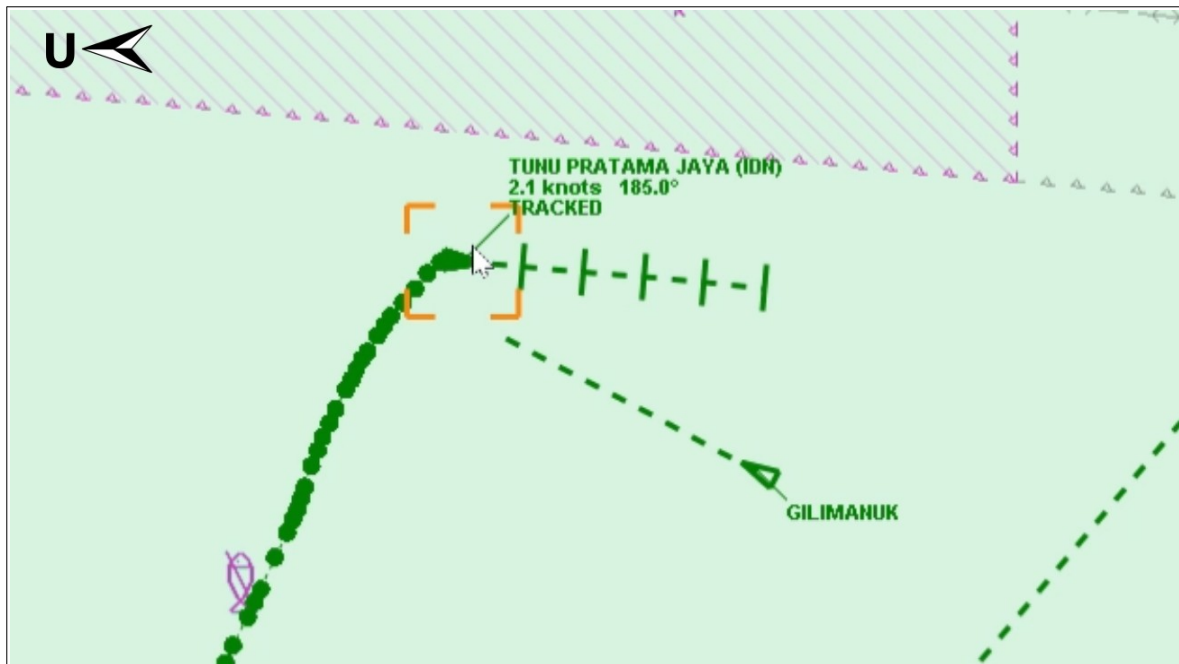
Gambar I-5: Pergerakan TPJ berdasarkan data AIS pada pukul 23.16 WIB. Gambar: LPS Ketapang dengan anotasi oleh KNKT.

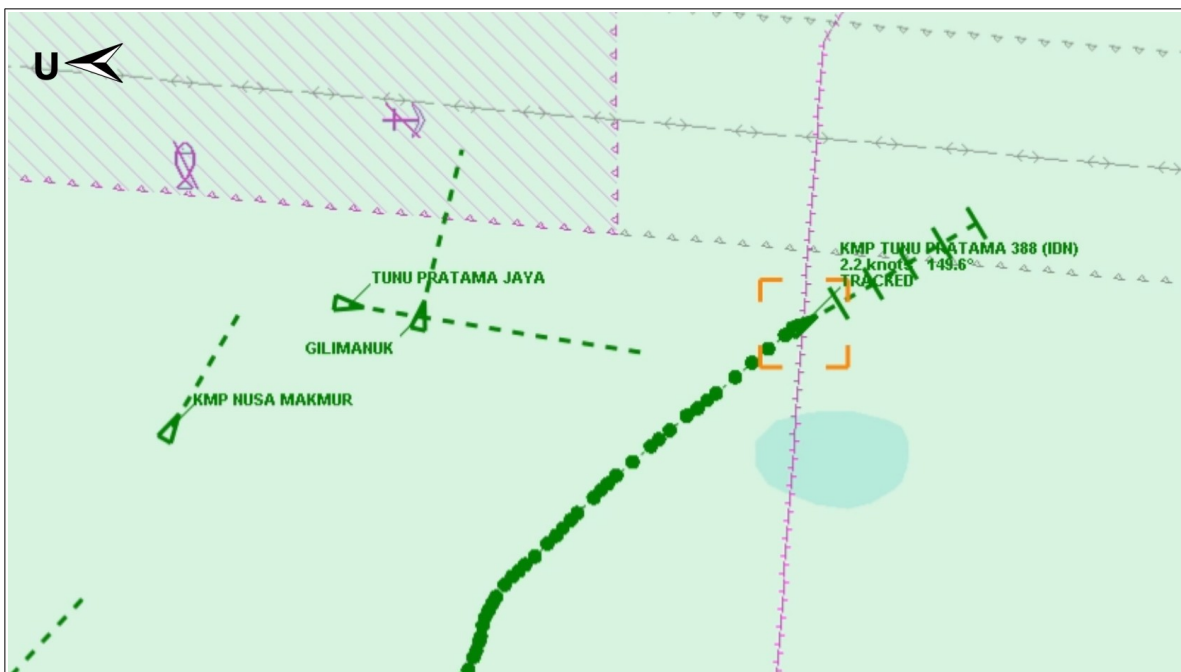
Tidak lama berselang, TPJ mulai tenggelam, dimulai dari buritan sambil miring ke kanan. Ketika TPJ tenggelam sebagian, kapal mengalami *blackout*. Sebagian penumpang dan awak kapal ada yang sudah lebih dahulu terjatuh atau terjun ke laut.

Gambar I-6: Situasi di sekitar lokasi tenggelamnya TPJ pada pukul 23.26 WIB. Gambar: LPS Ketapang dengan anotasi oleh KNKT.

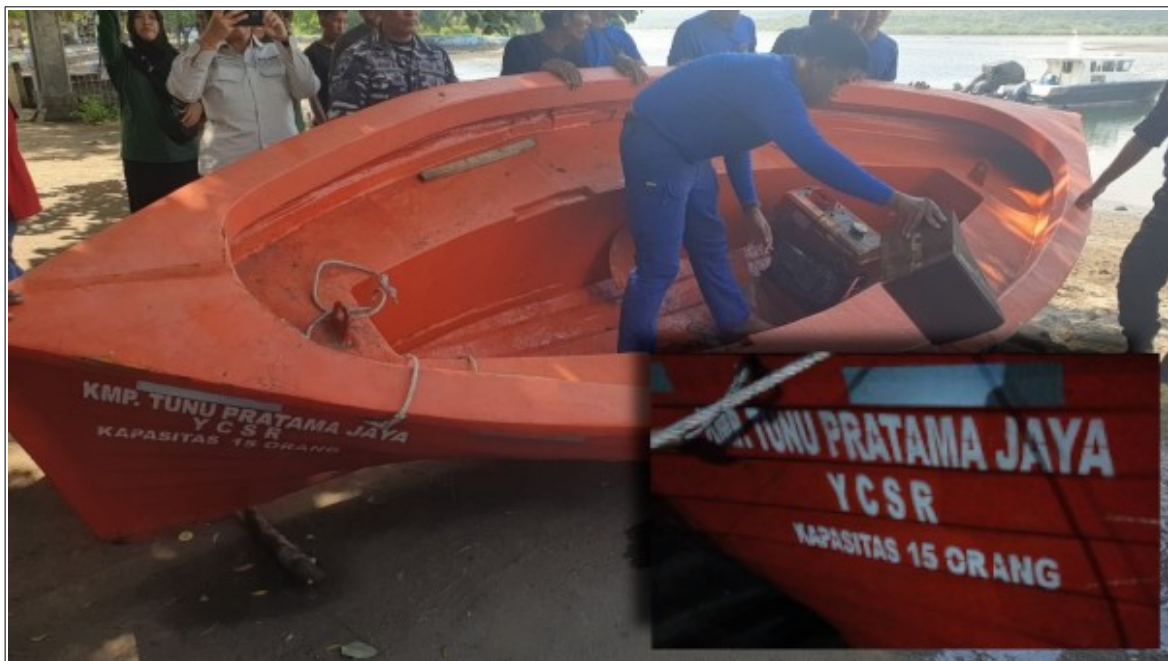
*Gambar I-7: Sekoci penyelamat TPJ setelah dibawa ke Pelabuhan Gilimanuk. Gambar: KNKT.*

berhasil selamat dengan menaiki sekoci penyelamat (*rescue boat*) TPJ (lihat Gambar I-7). Mereka mendarat di perairan Pantai Cekik, Bali pada dini hari. Mereka kemudian berjalan kaki untuk mencari bantuan. Dalam perjalanannya, mereka sempat bertemu petugas Dishub dan mengaku sebagai korban kapal tenggelam. Akan tetapi, pengakuan mereka diragukan. Mereka akhirnya menumpang truk yang melintas yang kebetulan mengarah ke Pelabuhan Gilimanuk.

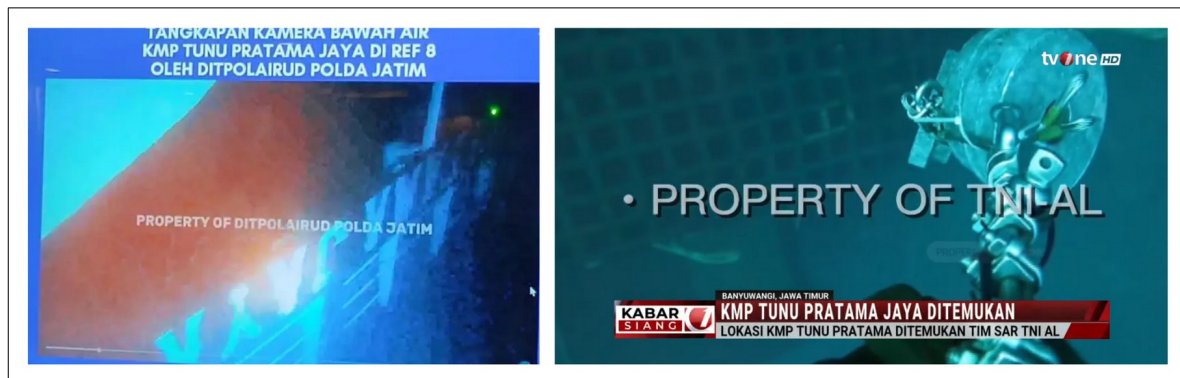
laporan akhir investigasi kecelakaan ini, tidak terlihat ada upaya yang dilakukan untuk melakukan penyingkiran kerangka kapal atau kendaraan.

*Gambar I-8: Foto bawah air TPJ. Gambar: Times Indonesia dan TV One.*

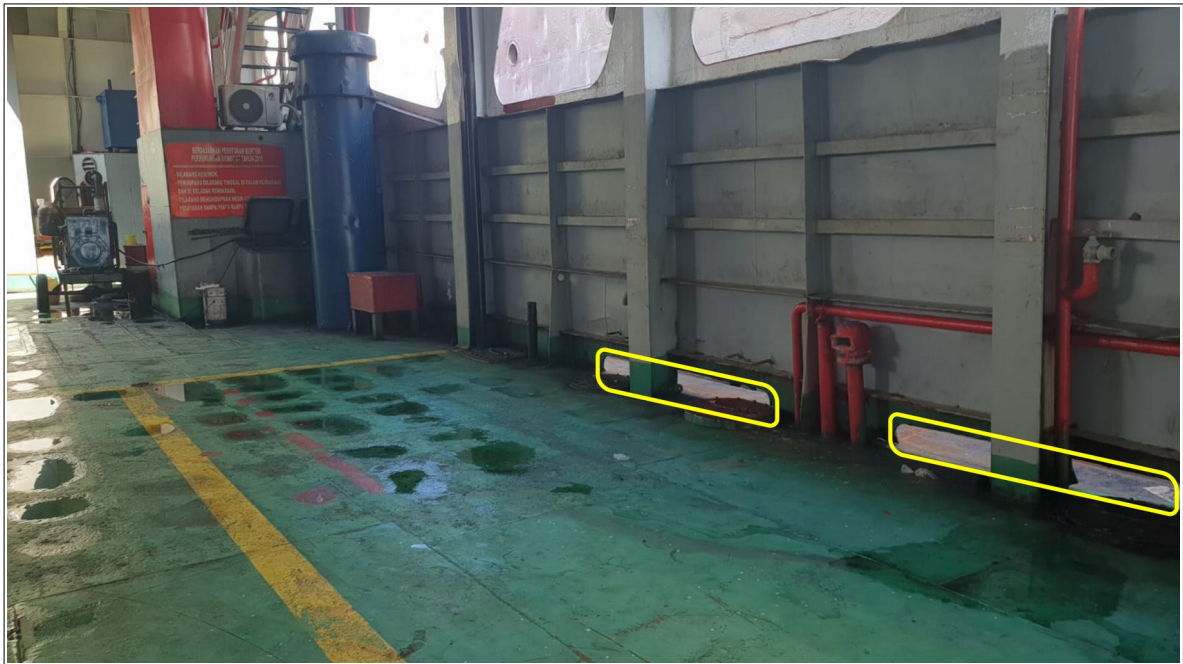
TPJ hanya memiliki satu geladak kendaraan yang merupakan geladak utama. Geladak tersebut memanjang dari haluan hingga buritan. *Freeing port* terletak di sepanjang area di bawah jendela kapal, namun area buritan dan haluan tidak ada *freeing port*. Contoh bentuk *freeing port* dapat dilihat pada Gambar I-10 dari *Tunu Pratama Jaya 3888*, kapal milik PT Raputra Jaya yang banyak kesamaan dengan TPJ. Bentuk geladak kendaraan TPJ datar (*flat*) tanpa adanya kemiringan (*sheer*), baik di haluan maupun buritan.

Gambar I-10: *Freeing port* (kotak kuning) di TPJ 3888. Gambar: KNKT.

Air yang masuk ke dalam geladak kendaraan terjebak di geladak kendaraan. *Freeing port* TPJ tidak tersebar merata di sepanjang lambung, tetapi hanya di area bawah jendela kapal. Dengan kombinasi faktor kontur geladak kendaraan yang datar, trim buritan, dan masuknya air laut dari *freeing port* kapal, air laut yang masuk terjebak di geladak dan terus terakumulasi. Kondisi ini sejalan dengan keterangan dari semua saksi yang sempat menyaksikan adanya genangan di geladak kendaraan, bahkan hingga genangan air masuk ke kamar mesin melalui salah satu pintu kamar mesin yang terbuka.

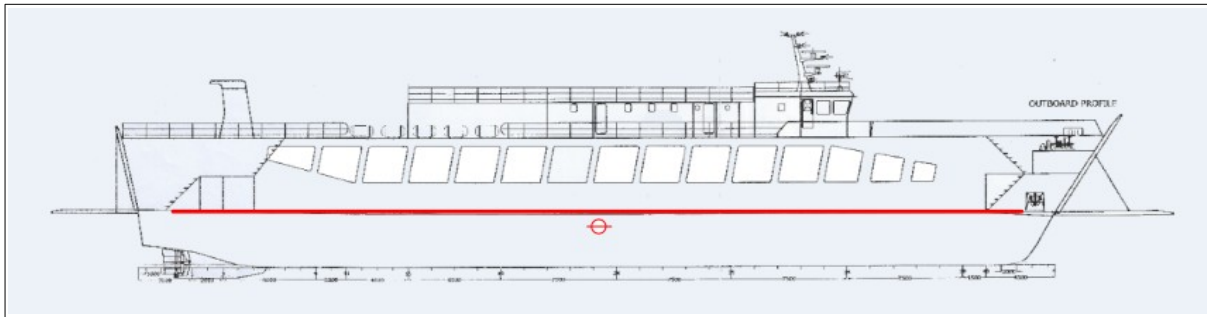
TPJ memiliki memiliki dua pintu akses ke ruang mesin melalui di kedua sisi geladak kendaraan yang semuanya menghadap ke buritan. Tidak terdapat *emergency trunk* yang terhubung ke kamar mesin. Berdasarkan informasi awak kapal yang selamat, pintu kamar mesin kiri dan kanan dalam keadaan terbuka pada waktu kapal sedang berlayar. Kondisi ini biasa terjadi ketika TPJ berlayar. KNKT tidak mendapatkan foto kondisi kedua pintu kamar mesin pada saat pengedokan terakhir, meskipun sudah beberapa kali meminta kepada BKI, PT Dok dan Perkapalan Surabaya (Persero), dan PT Raputra Jaya.

*Gambar I-11: Ilustrasi pisang-pisang (garis merah panjang) dan plimsol mark (lingkaran merah).*

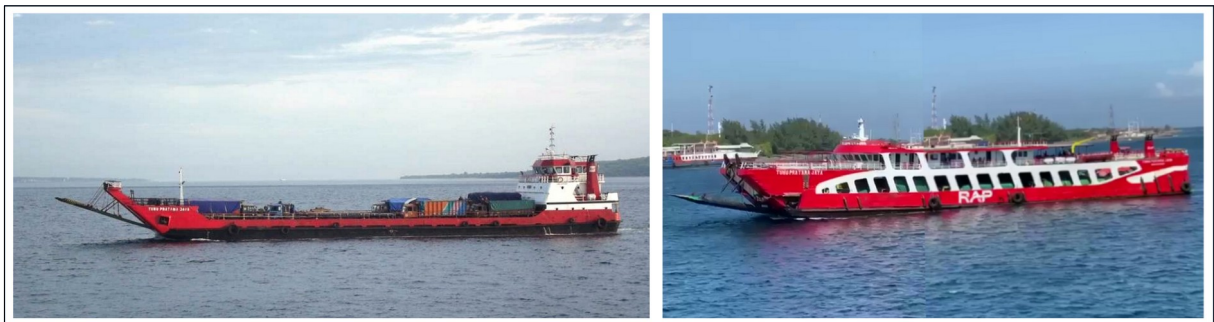
Gambar I-12: TPJ sebelum modifikasi (kiri) dan setelah modifikasi (kanan). Gambar: Marine Traffic dan media sosial.

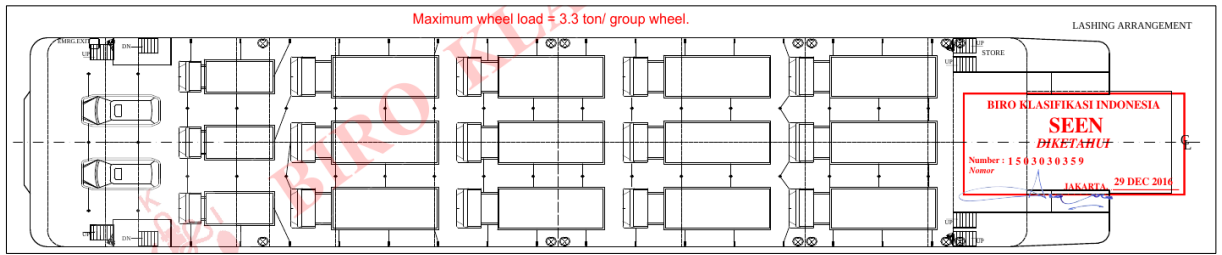
Gambar I-13: Lashing Arrangement

Dokumen SLA juga memberikan catatan *Maximum wheel load = 3.3 ton/ group wheel.* sebagaimana terlihat pada Gambar I-13.

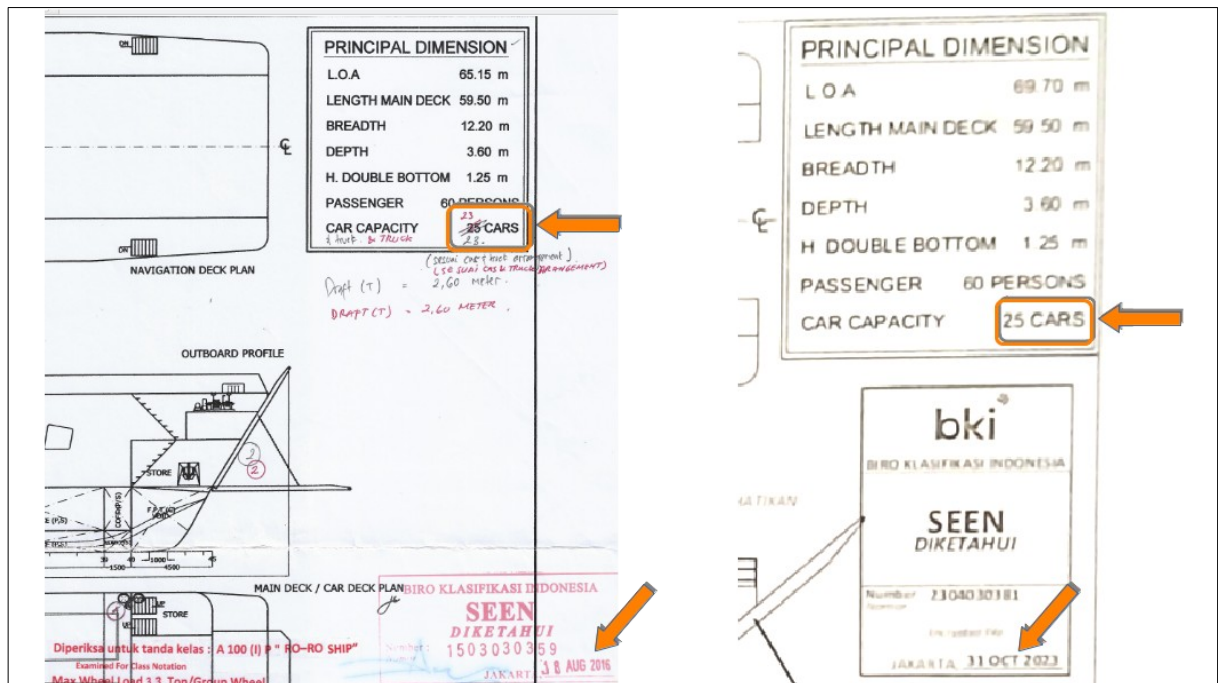
Gambar I-14: Perbedaan kapasitas kendaraan di GA tahun 2016 (kiri) dan 2023 (kanan). Gambar: BKI dengan anotasi oleh KNKT.

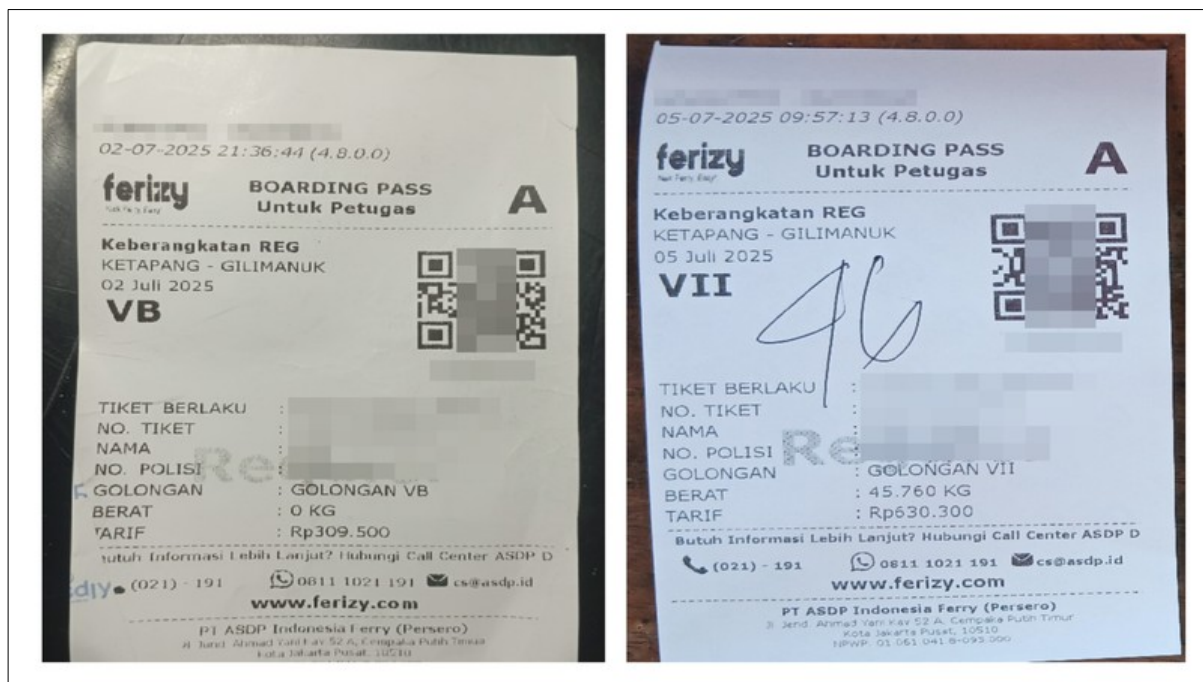
Gambar I-21: Salah satu boarding pass kendaraan yang naik ke kapal TPJ pada waktu kejadian tanpa data berat kendaraan (kiri) dan salah satu boarding pass dengan data berat kendaraan (kanan).  
Gambar: BPTD dan KNKT.

Khusus untuk pengguna jasa yang membawa kendaraan, setelah mendapatkan tiket elektronik, kendaraan akan melewati *gate* pelabuhan. Petugas di *gate* akan memeriksa kelengkapan dan akurasi data yang dimasukkan ketika pembelian tiket elektronik. Revisi data dapat dilakukan pada tahap ini. Pada tahap ini, kendaraan roda empat atau lebih akan ditimbang beratnya menggunakan alat khusus. Hasil penimbangan akan dicetak ke *boarding pass* dan diberikan dua lembar kepada pengguna jasa. Pada saat masuk ke kapal, salah satu *boarding pass* (berkode A seperti pada Gambar I-21) diberikan kepada mesin atau petugas operator pelabuhan, sehingga sistem dapat mengetahui penumpang dan kendaraan masuk ke kapal yang mana. *Boarding pass* lainnya dipegang oleh pengguna jasa.

Adanya *boarding pass* yang bertuliskan berat kendaraan terbukti tidak menjadi solusi bagi awak kapal agar perhitungan berat kendaraan beserta muatannya menjadi lebih cepat. Fakta di lapangan, personel darat yang bertugas memasukkan kendaraan ke dalam kapal terbiasa menggunakan intuisi berdasarkan tampilan kendaraan dalam menentukan berat kendaraan. Sebagai contoh, truk yang terlihat sangat panjang dengan muatan penuh, diasumsikan di atas 30 ton, sehingga biasanya diminta masuk paling awal untuk menempati geladak kendaraan buritan. Sebaliknya, jika kendaraan terlihat kecil atau muatannya sedikit, tidak akan diprioritaskan untuk masuk ke dalam kapal.

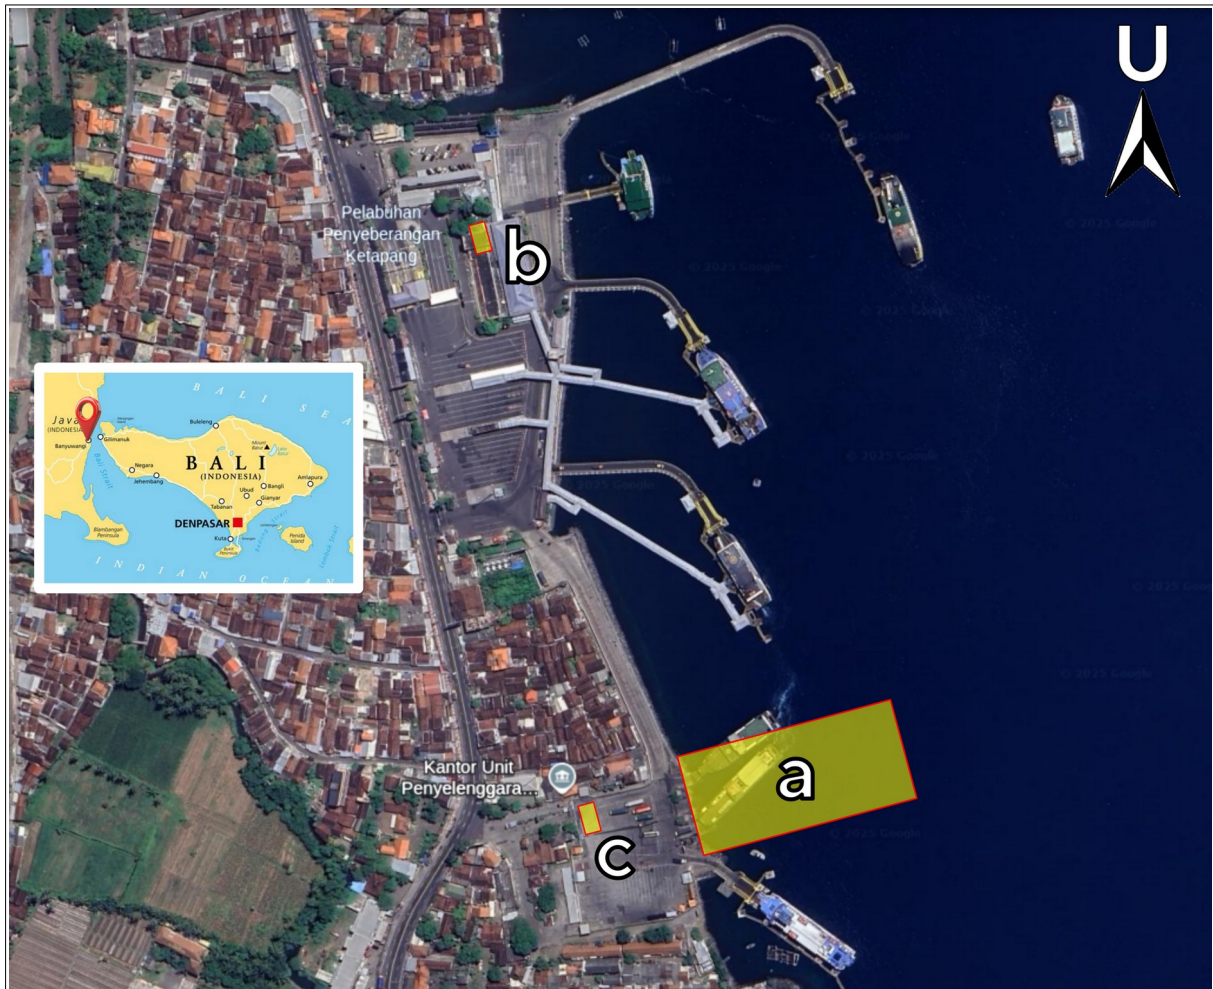
Gambar I-23: Lokasi TPJ di Dermaga LCM (a), kantor ASDP (b), dan Pos KSOP Tanjung Wangi (c).  
Gambar: Google Earth dengan anotasi oleh KNKT.

Tahap selanjutnya, personel darat tersebut menuju kantor ASDP Pelabuhan Ketapang yang berjarak sekitar setengah kilometer untuk mencetak manifes. Hal ini harus dilakukan karena belum ada sistem yang memudahkan personel darat melakukannya di dekat Dermaga LCM. Dermaga LCM yang tidak memiliki mesin pemindai kode QR di *boarding pass* menyebabkan *boarding pass* yang dibawa oleh petugas darat harus dipindai satu per satu untuk menghasilkan data manifes setelah semua kendaraan dan penumpang sudah tidak ada lagi yang masuk ke kapal. Proses ini juga membutuhkan waktu yang tidak sedikit untuk mobilitas personel darat, meskipun biasanya personel darat bolak-balik dari Dermaga LCM ke kantor ASDP dan sebaliknya menggunakan sepeda motor.

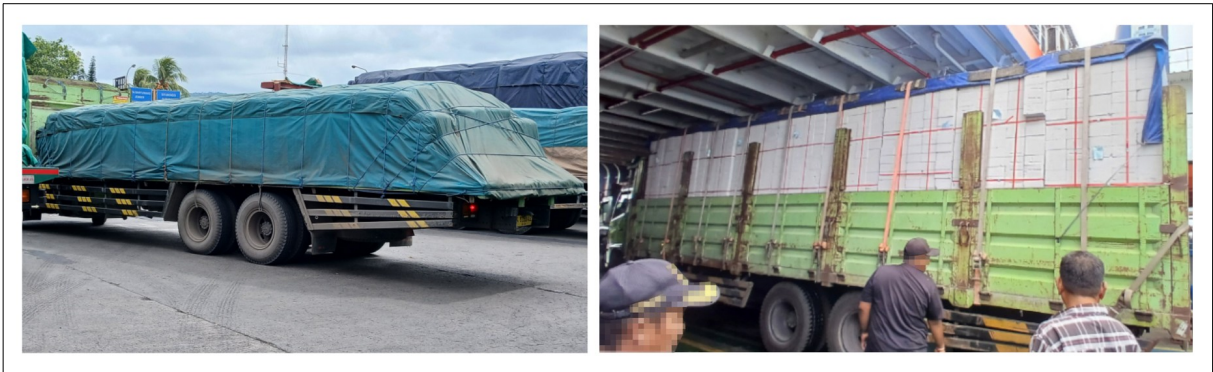
Dari pemantauan KNKT di lapangan, beberapa produk yang terlihat sering menjadi muatan pada truk tronton golongan tertinggi di kapal-kapal di Dermaga LCM Ketapang adalah bata ringan, semen, dan baja (profil atau struktur).

Gambar I-25: Contoh truk bermuatan semen (kiri) dan bata ringan (kanan). Gambar: KNKT.

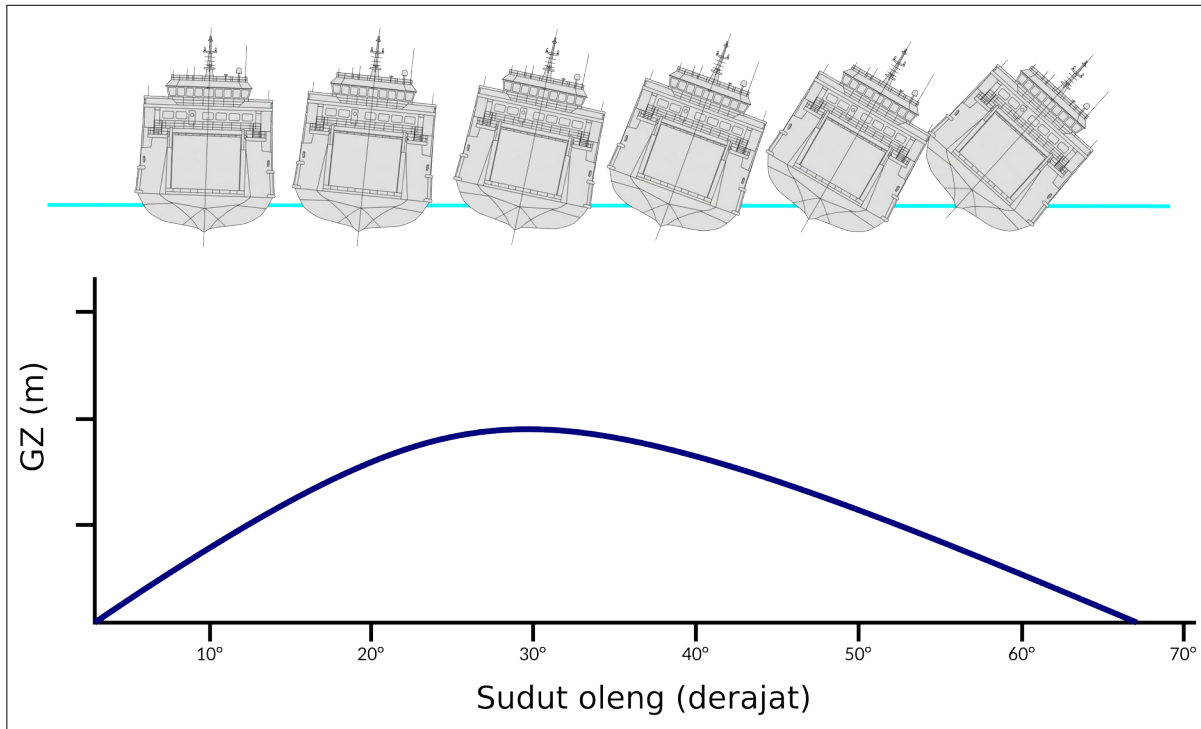
Adapun titik M dapat dianggap sebagai pusat rotasi awal gerakan oleng kapal. Jarak antara titik G dan M menentukan stabilitas kapal dan seberapa cepat kapal kembali tegak dari kemiringan (olengan). Semakin jauh jarak antara titik G dan M (disebut GM), semakin cepat kapal kembali ke posisi tegak, namun gerakannya menjadi kasar (*stiff*). Sebaliknya, semakin dekat nilai GM, kapal akan kembali tegak lebih lambat (terasa lembut atau biasa disebut *tender*), tetapi lebih mudah kehilangan stabilitas bila terkena gangguan besar.

Gambar I-26: Ilustrasi kurva GZ dan kemiringan kapal. Gambar: KNKT.

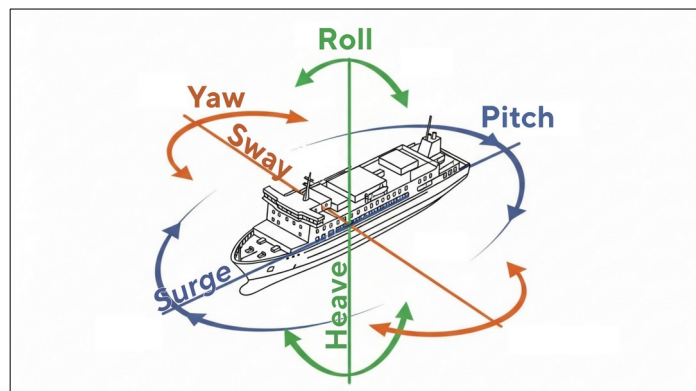
Ketika kapal ferry Ro-Ro Pax berlayar di suatu perairan, kondisi gelombang merupakan faktor eksternal yang memengaruhi stabilitas dan olah gerak kapal. Gelombang yang datang dari berbagai arah menghasilkan gaya dan momen yang bekerja pada lambung, sehingga memicu gerakan enam derajat kebebasan, yaitu *heave* (naik–turun secara vertikal), *sway* (kanan–kiri), *surge* (maju–mundur), *roll* (miring ke kiri dan ke kanan), *pitch* (menunduk dan menengadahkan), dan *yaw* (berputar searah jarum jam atau berlawanan jarum jam).

Gambar I-27: Ilustrasi enam derajat kebebasan kapal.

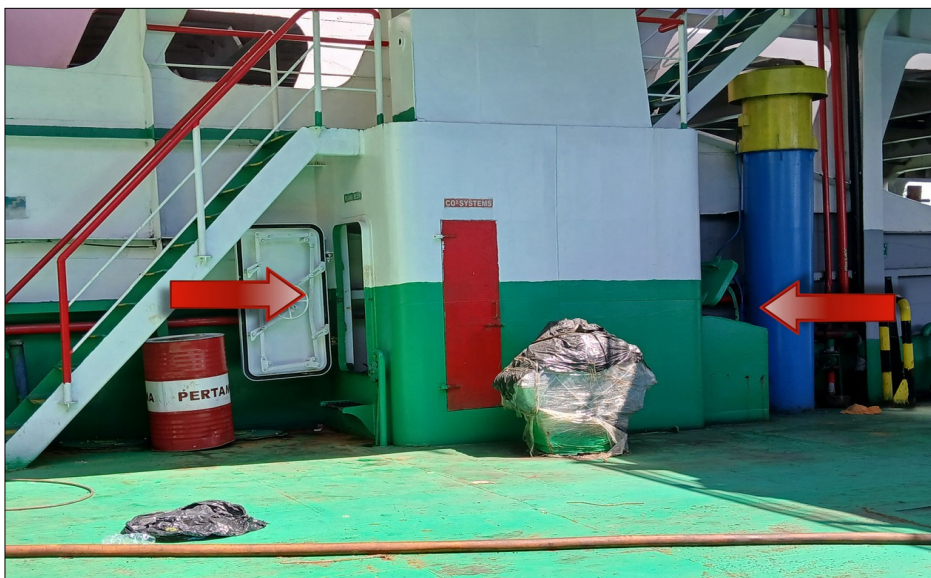
Gambar II-1: Contoh bukaan yang terbuka di kapal *Tunu Pratama Jaya 3888*.

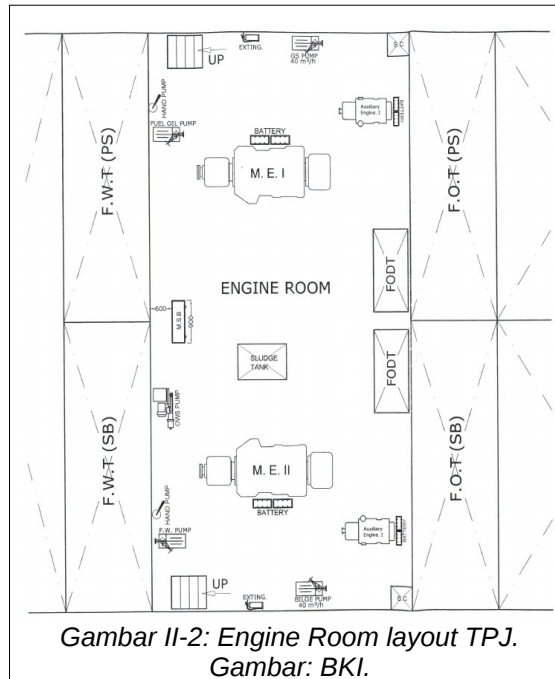
dibiarkan terbuka karena kapal tidak memiliki ruang kontrol mesin (lihat Gambar II-2, sehingga awak kapal berjaga di dekat pintu kamar mesin dan harus sering keluar-masuk kamar mesin. Kondisi ini bertentangan dengan fakta adanya sertifikat DOC dan SMC. Dengan adanya kedua sertifikat tersebut, awak kapal selayaknya memperhatikan ketentuan bahwa pintu dan semua bukaan harus selalu dalam kondisi tertutup selama pelayaran. Kalaupun perlu melewatinya, pintu harus segera ditutup kembali secara rapat, bukan malah selalu dibiarkan terbuka.

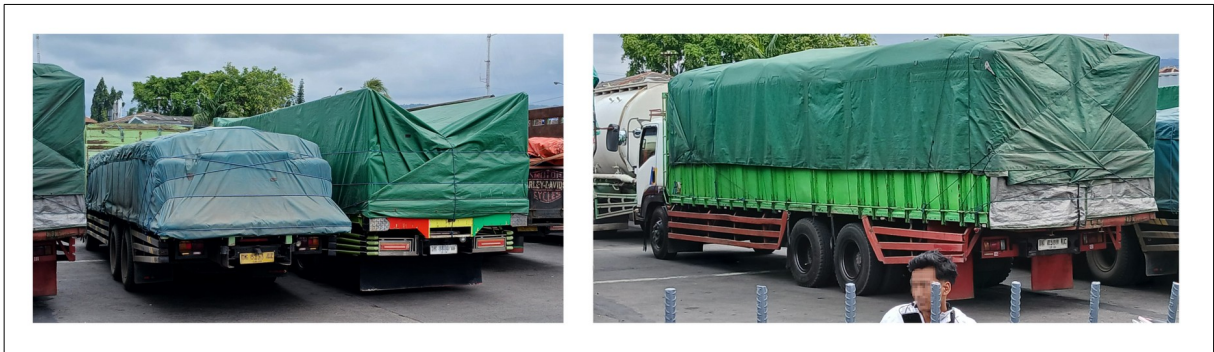
Gambar II-3: Contoh truk tronton yang biasanya diprioritaskan masuk ke dalam kapal. Gambar: KNKT.

Terpeliharanya budaya dugaan dalam pencatatan berat kendaraan, khususnya di Dermaga LCM, tidak terlepas dari terjadinya ketidaksesuaian antara fasilitas dan kebutuhan (*mismatch*) pihak yang terlibat di lapangan. Personel darat dan awak kapal butuh data secara *real time* dan cepat. Begitu kendaraan ditimbang, mereka butuh data tersebut. Muatan kendaraan harus dipilih berdasarkan berat untuk memastikan trim dan stabilitas kapal dalam kondisi stabil, terutama ketika berada di tengah Selat Bali. Pada kenyataannya, mereka baru mengetahui data berat kendaraan ketika diberikan *boarding pass* oleh pengemudi yang tentunya ini berlawanan dengan pola kerja yang tepat.

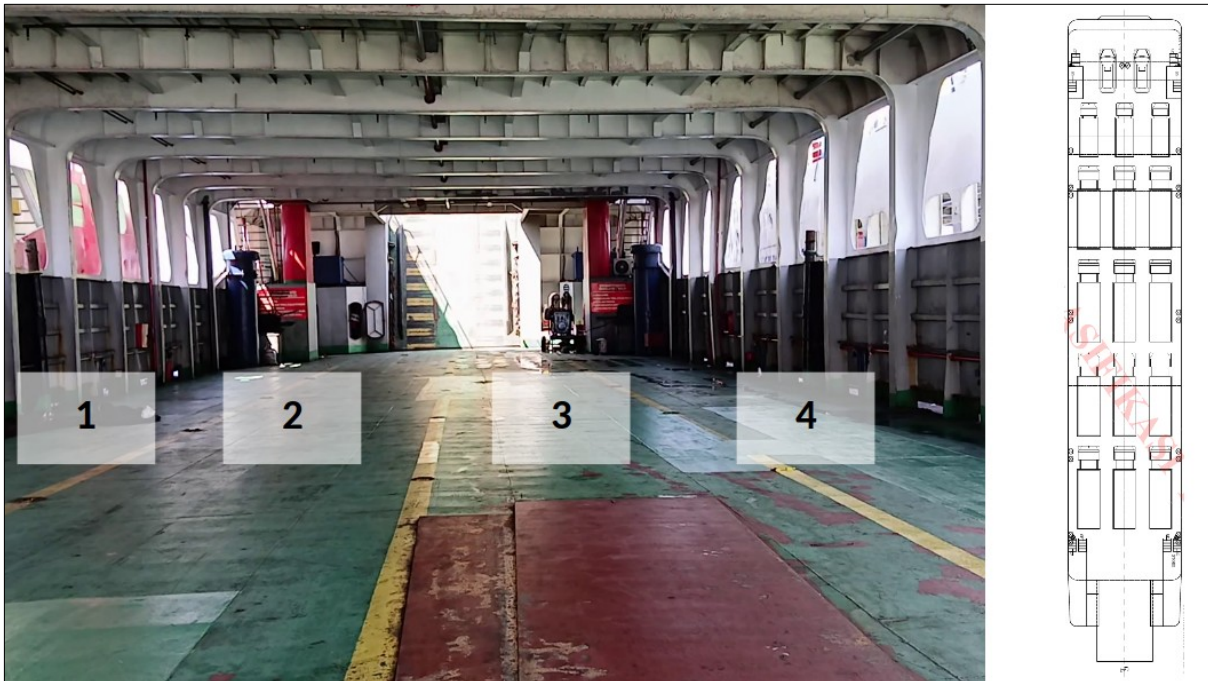
Telah terjadi diskrepansi antara desain dan implementasi terkait lajur kendaraan seperti terlihat dalam Gambar II-4 berikut.

Gambar II-4: Lajur kendaraan di Tunu Pratama Jaya 3888 (kiri) dan di GA TPJ (kanan).

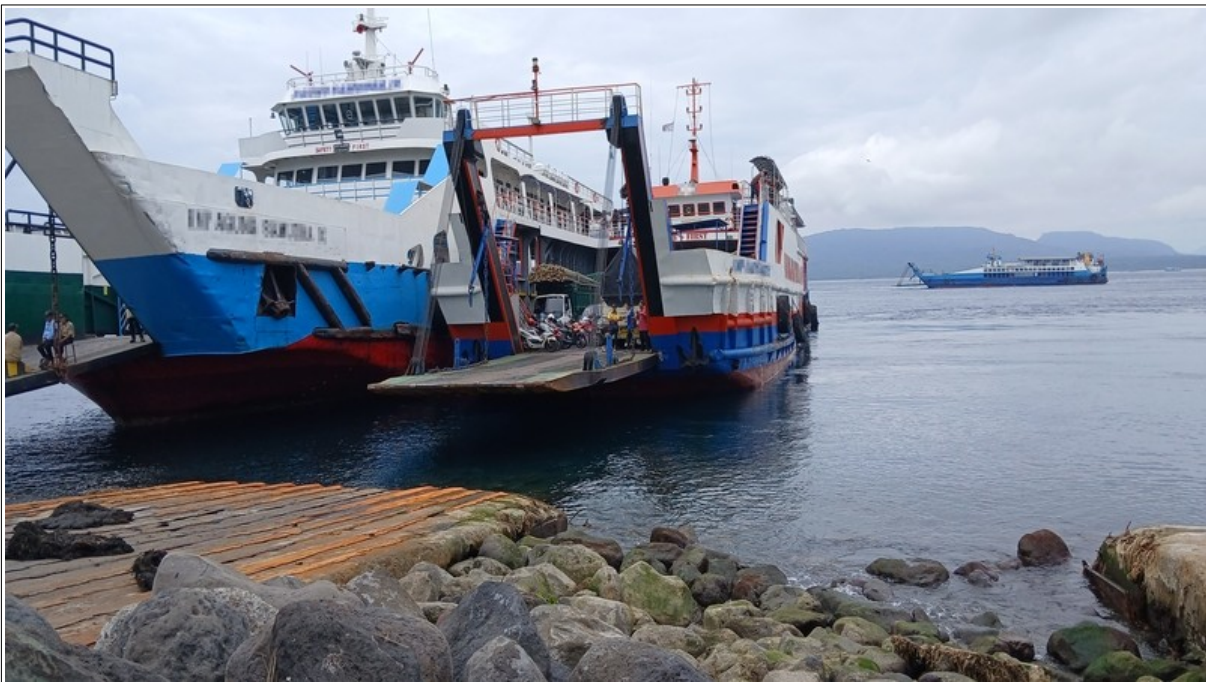
Gambar II-5: Salah satu contoh kapal *overdraft* (kanan) yang dapat dilihat dengan mudah dari rampa darat Dermaga LCM Ketapang. Gambar: KNKT.

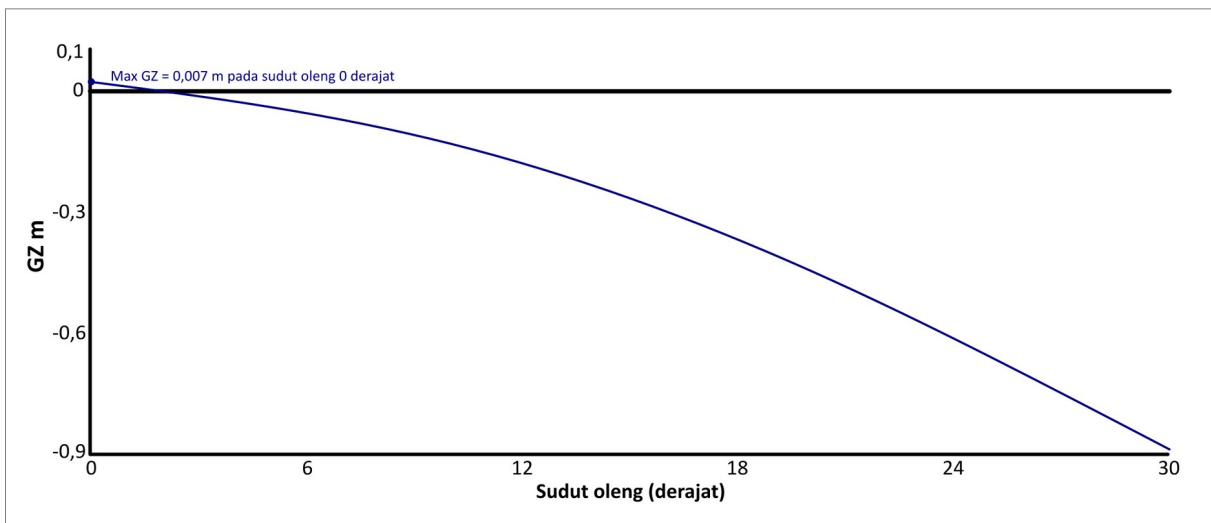
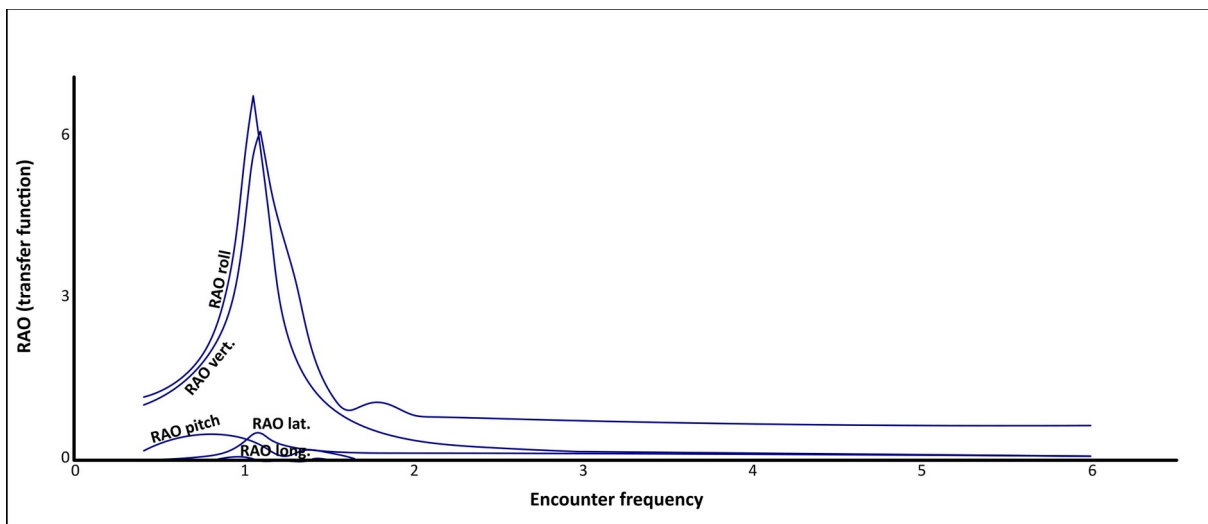
### Kurva GZ Hasil Perhitungan Setelah Pergeseran Truk

Encounter frequency 1.039 rad/s.

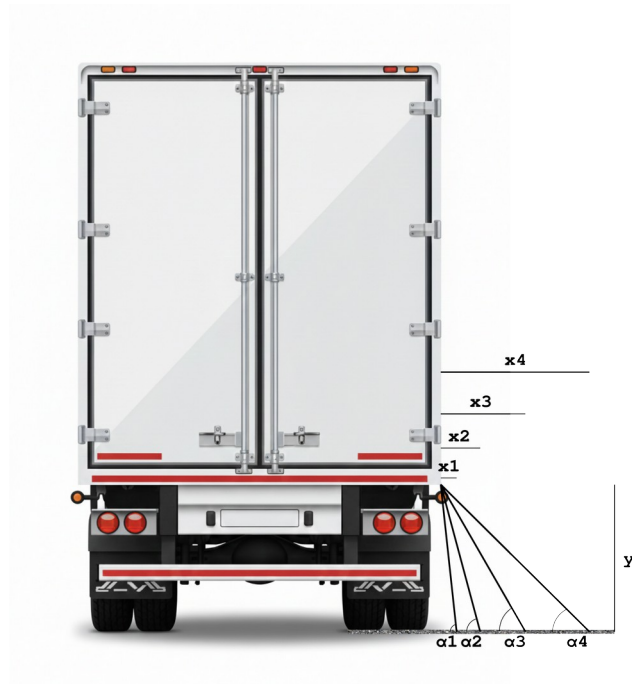
## Hasil Perhitungan Sudut Lashing

### Kendaraan: truk tronton
