KNKT/KA.07.25/07.01.027

**KOMITE
NASIONAL
KESELAMATAN
TRANSPORTASI**

**ANJLOK KA 170A TAWANG JAYA
DI KM 132+950 EMPLASEMEN SURADADI, KABUPATEN TEGAL
JAWA TENGAH
DAOP IV SEMARANG**

7 APRIL 2007

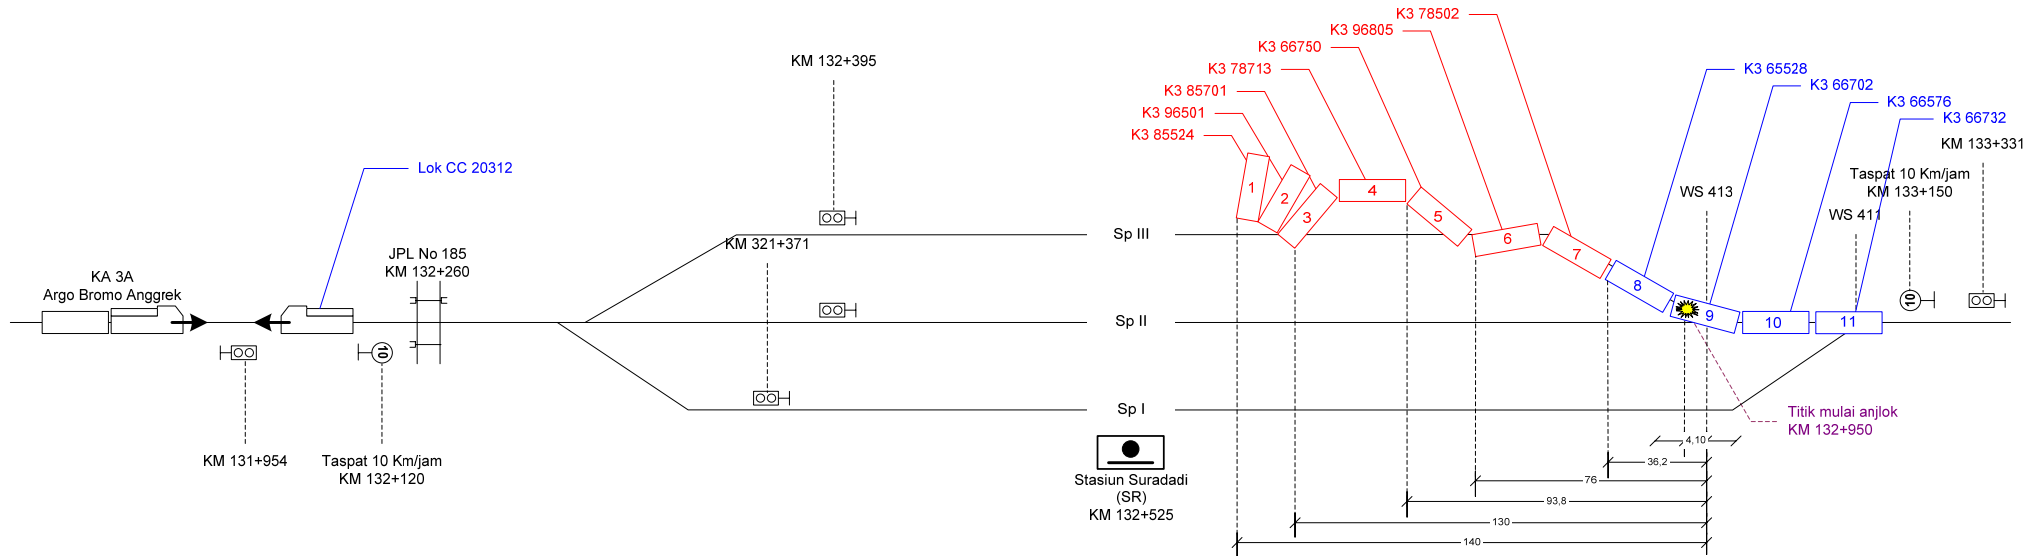
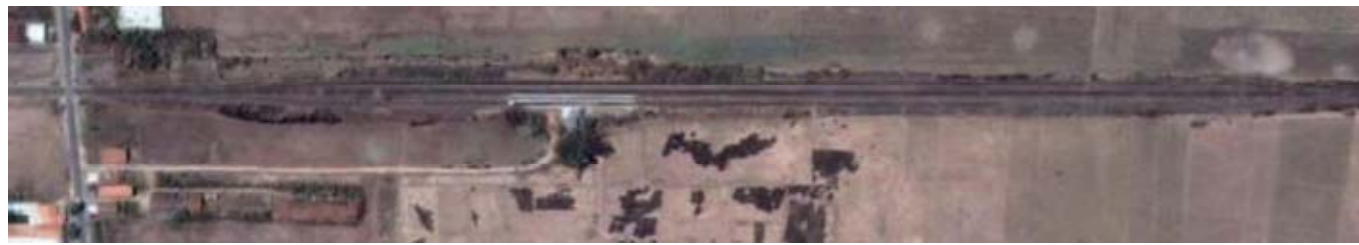
GAMBAR LOKASI PLH ANJLOK KA 170A TAWANG JAYA DI KM 132+950 EMPLASEMEN SURADADI, TEGAL, JAWA TENGAH TANGGAL 7 APRIL 2007

- g. Sedangkan rangkaian kereta yang terputus dari lokomotif anjlok dan terguling di belakang wesel di spoor III sebelah arah kanan.

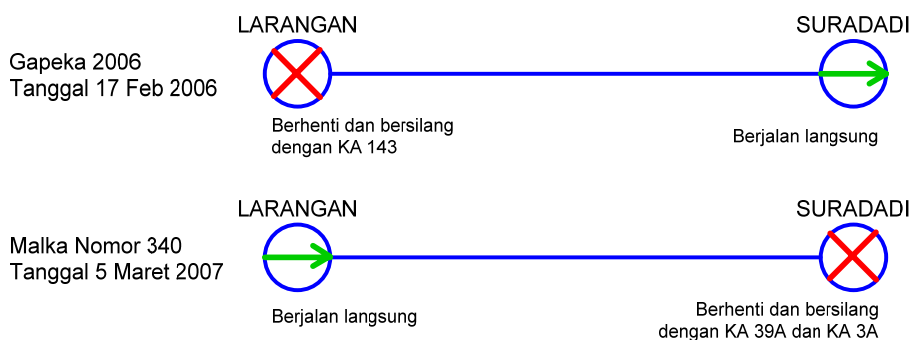
Gambar : Skema perjalanan KA 170A berdasarkan Gapeka 2006 dan Malka nomor 340

Menurut Gapeka Tahun 2006, KA 170 bersilang dengan KA 39 di Stasiun Bulakamba dan bersilang dengan KA 3 di Stasiun Tegal serta berjalan langsung di Stasiun Suradadi. Sedangkan menurut Malka No 340, KA 170A berhenti untuk bersilang dengan KA 39 dan KA 3 di Stasiun Suradadi.

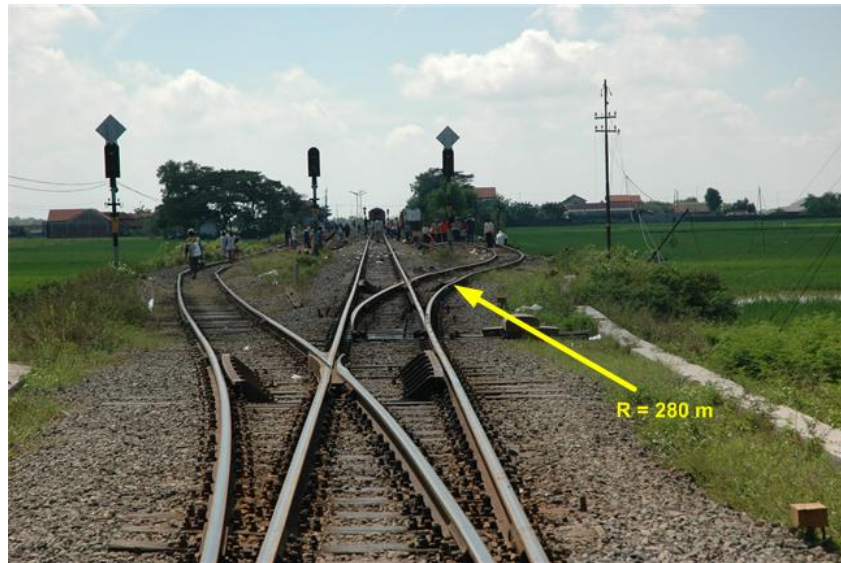
Wesel nomor 413 emplasemen Suradadi adalah wesel 1:12 dengan kecepatan kereta api maksimum melewatinya (untuk masuk sepur belok) adalah 40 km/jam dengan syarat kondisi tubuh baan stabil.

Wesel 413 dengan lengkungan R = 280m berbelok ke kanan (arah Semarang).

Gambar : Emplasemen Suradadi dilihat dari arah Larangan dengan lengkungan R 280 m pada sepur 3

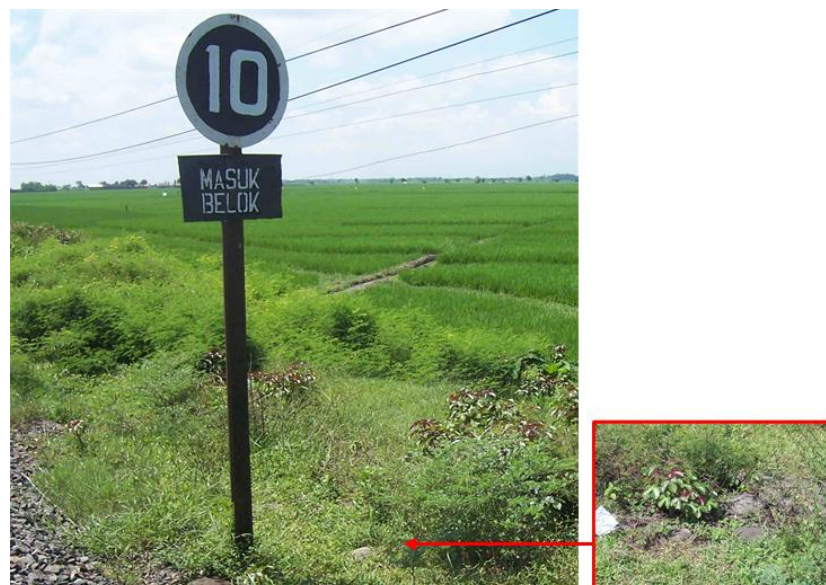
Pada Km 133+150 emplasemen Suradadi terdapat Taspat 10 km/jam yang diperuntukkan bagi kereta api yang akan memasuki sepur belok (sepur 1 dan 3). Taspat 10 km/jam ini dipasang sejak tanggal 3 Juni 2004 berdasarkan Telegram Dinas DK 41 D Tegal Nomor 3 tanggal 2 Juni 2004 untuk melindungi sepur 1 dan sepur 3 (sepur belok) dari tubuh baan yang labil.

Pada pengamatan tim KNKT terhadap kondisi tubuh baan emplasemen Suradadi ditemukan beberapa bronjong yang dipasang di sisi kanan emplasemen (terutama di daerah dipasangnya semboyan taspat 10 km/jam) untuk memperkokoh tubuh baan.

Gambar : Taspat 10 Km/jam untuk masuk sepur belok (inset: bronjong dimuka Taspat 10 Km/jam)

Taspat adalah petunjuk pembatasan kecepatan yang seharusnya bersifat sementara hingga diperbaikinya kondisi yang menyebabkan dipasanginya taspat tersebut. Pemasangan taspat di emplasemen Suradadi yang sudah lama menandakan belum adanya perbaikan signifikan terhadap kondisi tubuh baan di lokasi PLH.

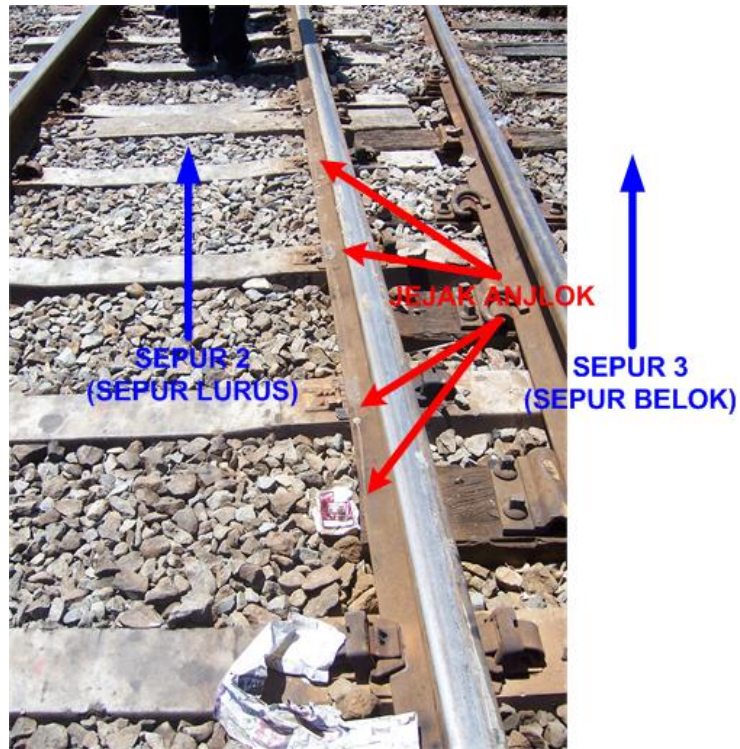
Jejak anjlok KA terlihat di Km 132+950, jatuhnya roda kereta mengarah sebelah kiri (arah perjalanan KA) hingga jejak anjlok terlihat di sepur 1; roda kereta yang anjlok kemudian merambat naik ke arah kanan melewati wesel hingga akhirnya kereta terguling di persawahan sebelah kanan arah perjalanan KA.

Gambar : Jejak anjlok roda KA 170A yang sudah mengarah ke sepur 2 (sepur lurus)

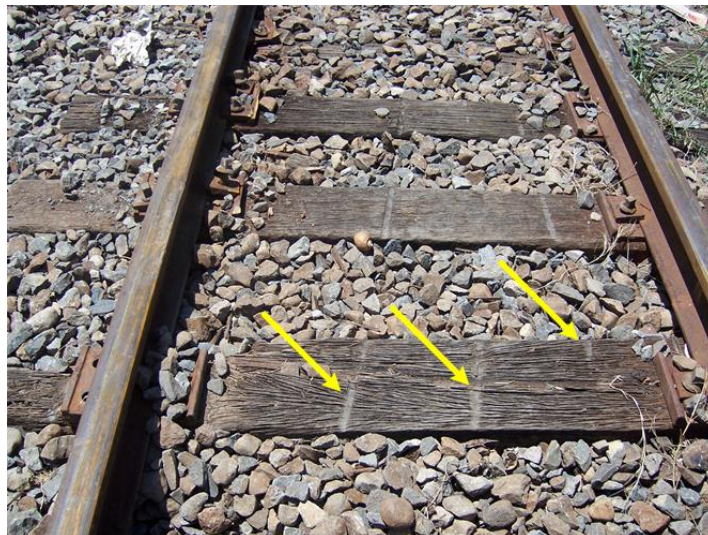
Ditemukan tiga jejak roda di bantalan kayu di sepur 3 (jalur KA 170A)

Gambar : Jejak anjlok roda KA 170A sebanyak 3 jejak pada sepur 3 (sepur belok)

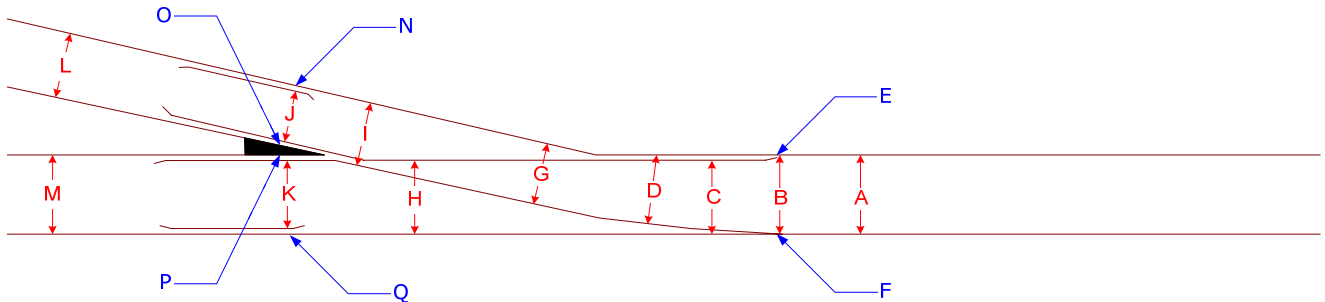
Huruf	Normal	Terbesar	Terkecil	Hasil Opname
A	1067	1070	1067	1067
B	1067	1070	1067	1067
C	1067	1070	1067	1067
D	1067	1070	1067	1072
E	120	145	118	-
F	120	145	118	125
G	1067	1070	1067	1068
H	1067	1070	1067	1069
I	1067	1070	1067	1070
J	988	988	988	990
K	988	988	988	990
L	1067	1070	1067	1072
M	1067	1070	1067	1072
N	34	36	34	35
O	45	45	45	45
P	45	45	45	45
Q	34	36	34	35

Gambar : Pengukuran lebar sepur di wesel masuk sepur 3 (sepur belok)

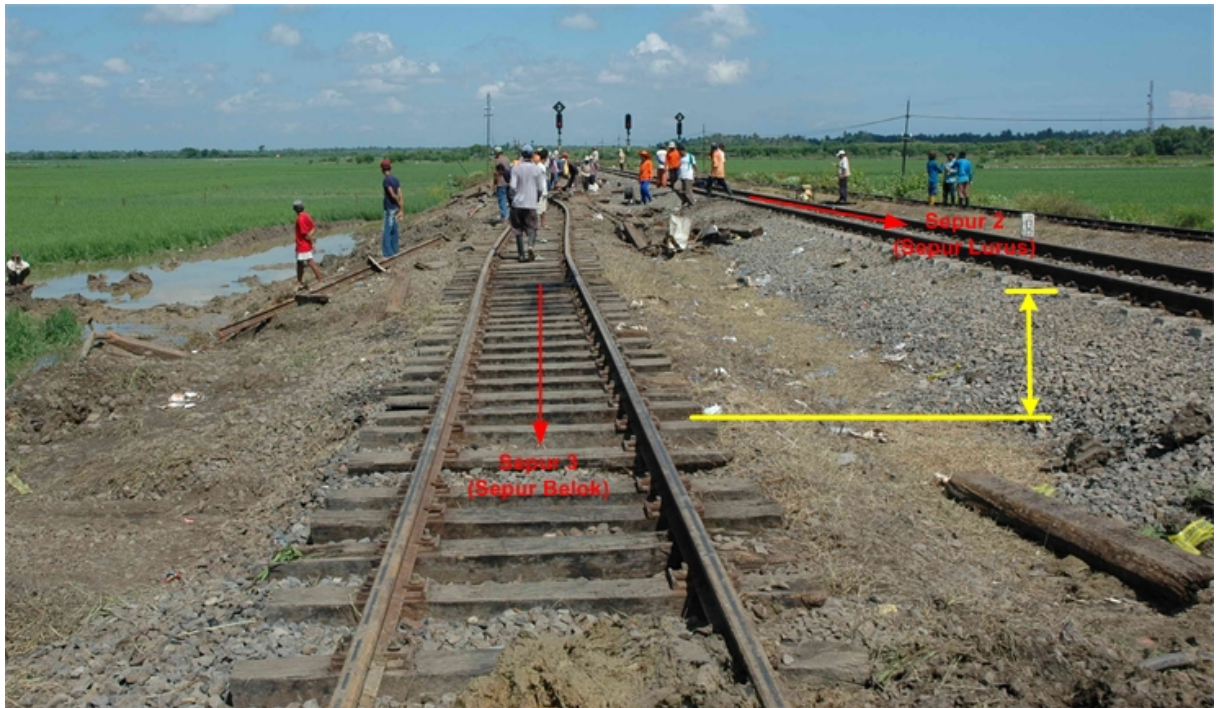
Hal ini juga diperkuat oleh pernyataan petugas perawatan track bahwa belum ada perbaikan pada sepur belok (sepur 1 dan sepur 3) emplasemen Suradadi. Perawatan dengan menggunakan mesin MTT hanya dilakukan pada sepur lurus (sepur 2) sebagai sepur raya lintas tersebut yang terutama diperuntukkan bagi rangkaian kereta api yang berjalan langsung.

Perbaikan pada sepur lurus terlihat dari perbedaan ketinggian (elevasi) antara sepur lurus dan sepur belok.

Gambar : Perbedaan ketinggian/elevasi sepur 3 (sepur belok) dengan sepur 2 (sepur lurus)

Pemasangan bronjong di sisi kanan track (arah perjalanan KA) sepur raya dapat meningkatkan kualitas track namun tidak dilanjutkan hingga ke sepur belok.

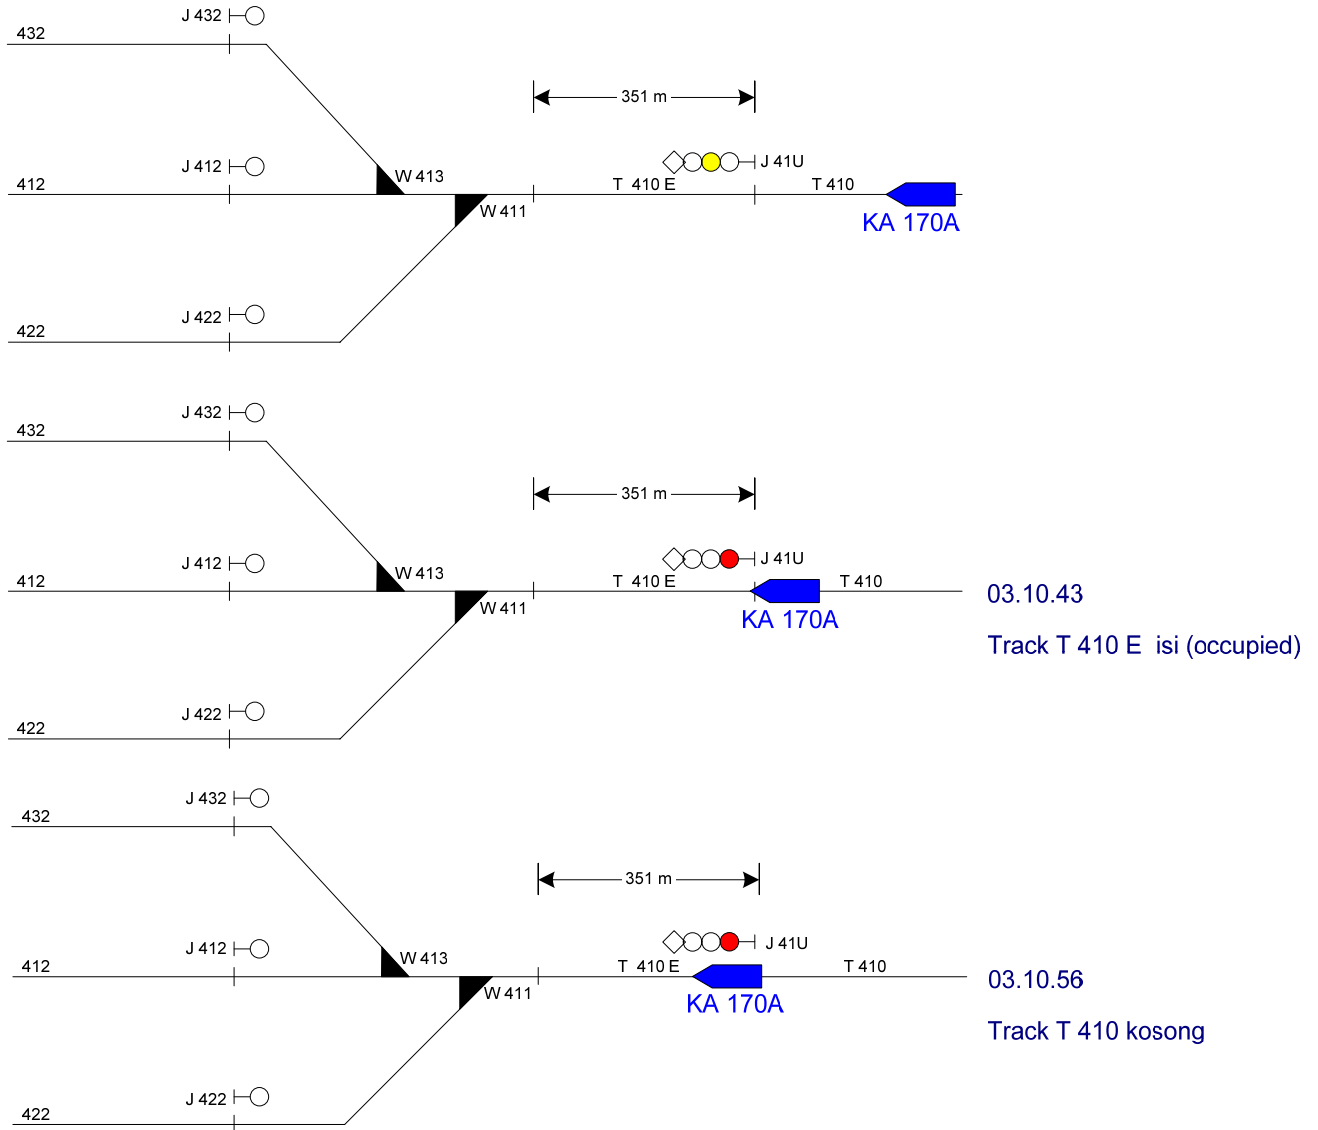
- a. Menghitung kecepatan rangkaian KA 170A saat melewati sinyal masuk J 41U
- pada jam 03.10.43 track 410 E isi dan pada jam 03.10.56 track 410 berubah dari kosong menjadi isi
waktu tempuh melewati sinyal J 41U adalah

- panjang KA adalah 239 meter (dari roda bagian depan lokomotif hingga roda kereta paling belakang) dan panjang track 410E adalah 351 meter

- *Kecepatan* $= V = \frac{S}{t} = \left[\frac{(351 + 239)}{26} \right] \times 3,6 = 81,7 \text{ km/jam}$
