**KOMITE
NASIONAL
KESELAMATAN
TRANSPORTASI**

**ANJLOK KA 174A SERAYU
KM 223+4/5 PETAK JALAN ANTARA STASIUN WARUNGBANDREK
– STASIUN BUMIWALUYA
KABUPATEN GARUT, JAWA BARAT**

21 APRIL 2007

LAPORAN PENDAHULUAN

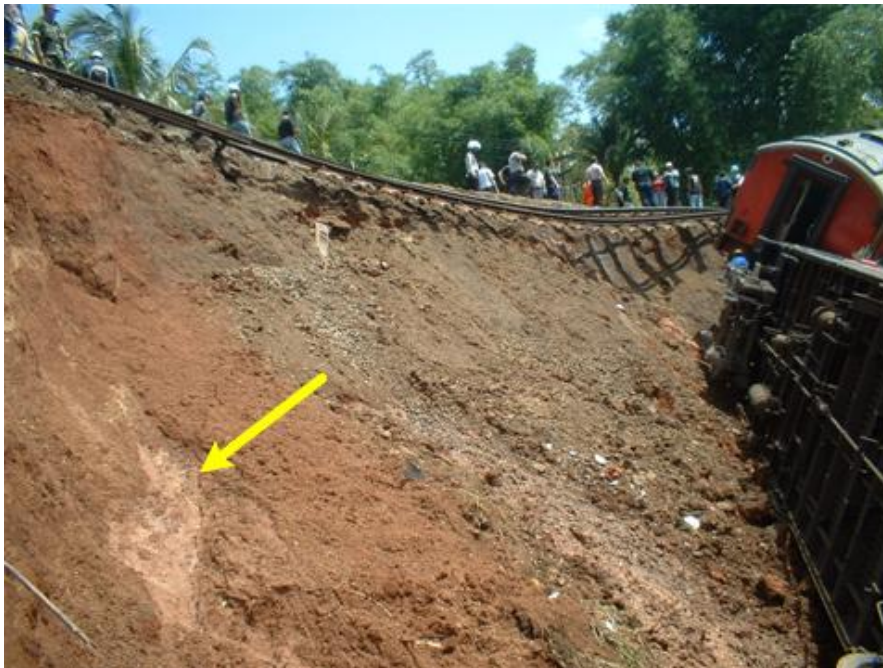
Gambar 2 . Kondisi lereng di lokasi PLH yang kenyang air

- Petak jalan antara Stasiun Warungbandrek ke Stasiun Bumiwaluya yang berjarak \pm 15 km, topografinya berbukit-bukit dan banyak lengkungan serta kondisi tanah yang labil dan rawan longsor.

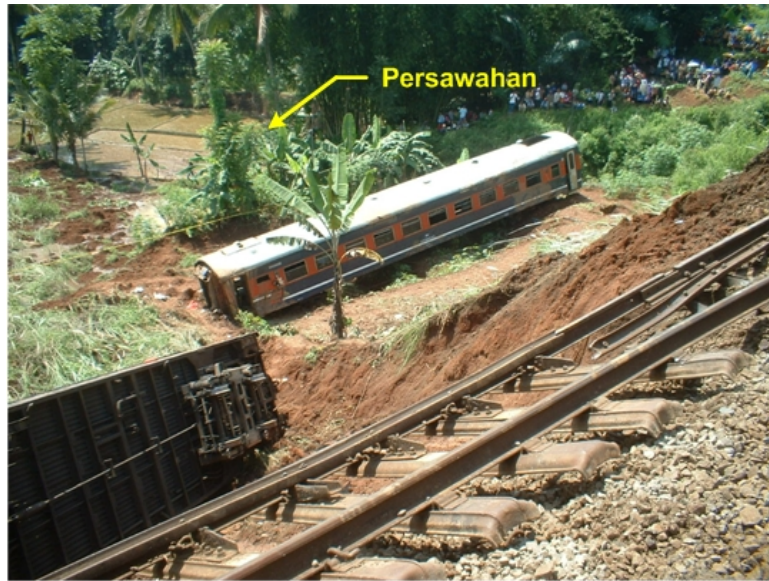
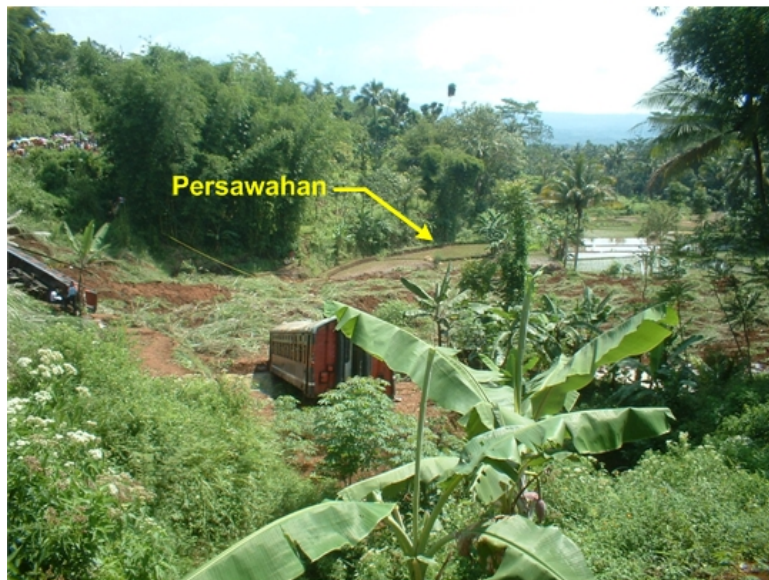
Gambar 3. Lereng bagian bawah tubuh baan yang berupa persawahan

- Tata lahan lokasi PLH pada lereng bagian atas berupa kebun campuran persawahan dan kolam, pada bagian tengah terdapat jalur rel kereta api dalam timbunan (embankment) sedangkan pada lereng bagian bawah berupa persawahan.

- d. Mengganti persawahan yang sudah ada di sebelah selatan jalur rel KA menjadi lahan pertanian kering;
- e. Membuat sengkret (terasering) pada tebing bekas longsor dengan penggemukan tubuh baan dengan sudut minimal 1:1,8 ;

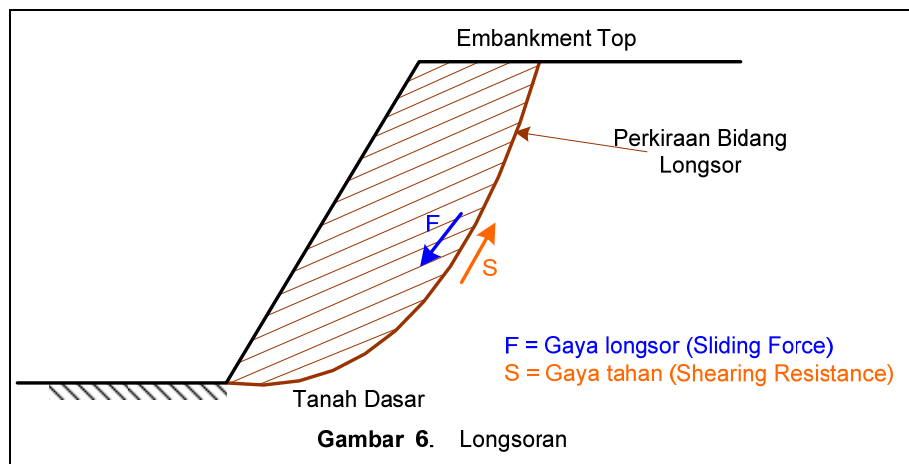
- Ketika terjadinya hujan dengan curah yang besar, air hujan meresap ke dalam lereng menjadikan tubuh baan jenuh air sehingga massa tanah di lereng akan bertambah. Penambahan massa tanah ini mengakibatkan membesarnya gaya longsor (*sliding force/F*).
- Sebaliknya besarnya air yang meresap ke dalam tanah menyebabkan kohesi tanah mengecil dan mengakibatkan berkurangnya gaya tahan (*shearing resistance/S*).

- Dengan demikian gaya longsor F akan menjadi lebih besar daripada gaya tahan S .
- Karena kemiringan tanah timbunan yang cukup curam dan massa tanah yang jenuh air maka massa tanah bergerak dan menyebabkan tubuh baan longsor sepanjang 20 meter yang mengakibatkan jalan rel menggantung.

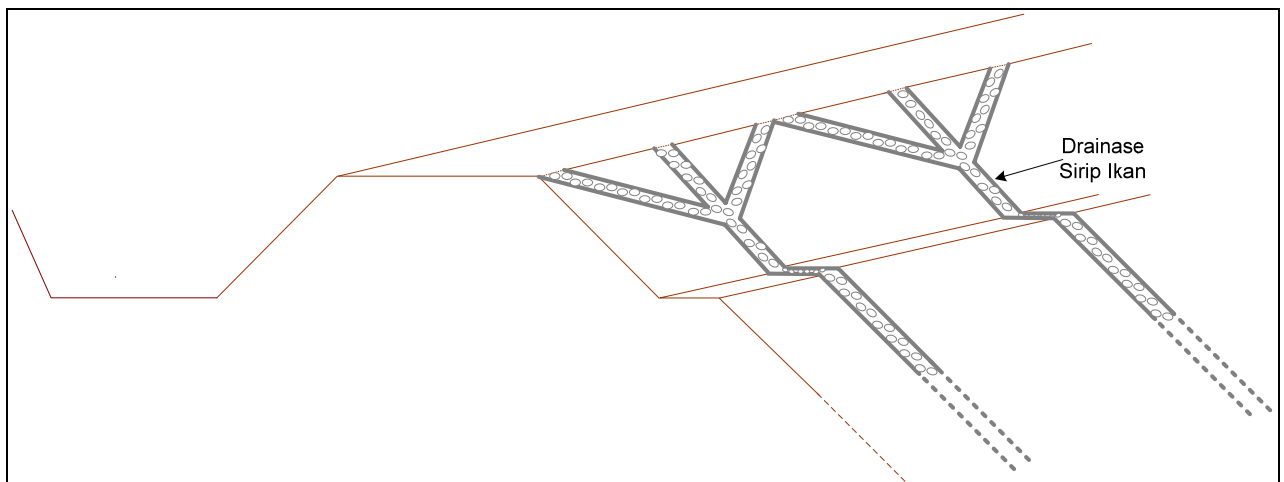
Gambar 7 . Drainase Sirip Ikan

- 1) membuat drainase pada lereng tubuh baan berupa sirip ikan;

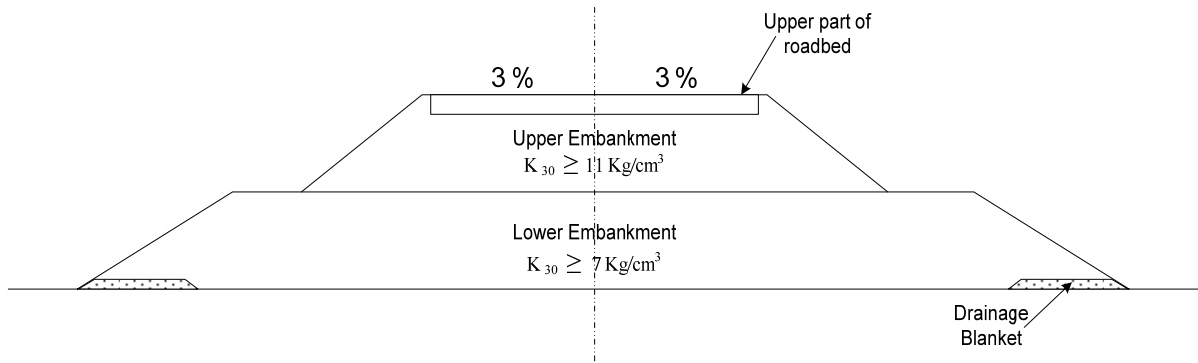
Gambar 8 . Embankment Tubuh Baan

- 2) membuat drainage blanket pada tanah dasar;
Embankment pada umumnya (seperti terlihat pada gambar di bawah ini), terdiri atas 2 bagian: bagian atas disebut upper embankment dan bagian bawah disebut lower embankment.

Upper embankment dihitung 3 meter dari bagian atas dan sangat dipengaruhi oleh beban kereta api, kekuatan material yang dipergunakan dan pematatannya. Persyaratan teknisnya mencapai $\geq 11 \text{ Kg/cm}^3$.

Untuk lower embankment, persyaratan teknis pematatan disyaratkan $\geq 7 \text{ Kg/cm}^3$.

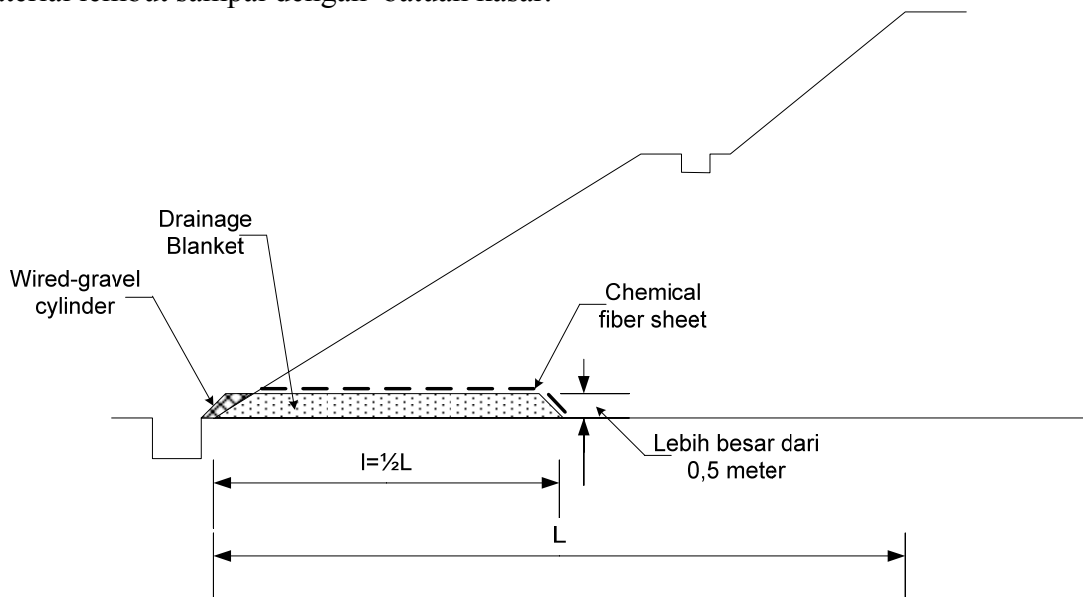
Gambar 9 . Drainage Blanket

Sedangkan untuk bahan drainage blanket terdiri atas material dengan permeabilitas baik dan ketebalan 0,5 meter; diletakkan di bagian bawah embankment untuk menahan kelongsoran embankment yang disebabkan oleh tegangan pori-pori dari embankment. Struktur permeabel dari drainage blanket terdiri dari material dengan campuran material yang terdiri dari material lembut sampai dengan batuan kasar.

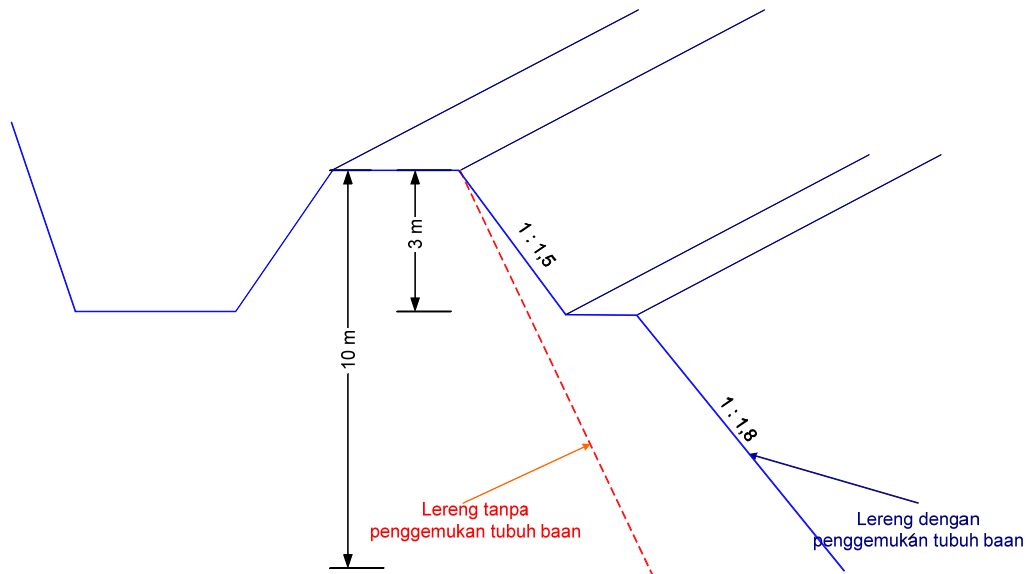
Gambar 10 . Penggemukan Tubuh Baan

- 3) memfungsikan kembali selokan di samping tubuh baan yang sudah ada sehingga tidak memungkinkan air tergenang;
- 4) ketinggian slope lereng yang lebih dari 3 meter disarankan penggemukan tubuh baan di bagian bawah untuk menstabilkan tubuh baan ($K_{30} \geq 11 \text{ Kg/cm}^3$) dengan pembuatan terasering;
