**KOMITE
NASIONAL
KESELAMATAN
TRANSPORTASI**

**ANJLOK KA BBR 20
DI KM 195+414 WESEL 1 EMPLASEMEN MARTAPURA
LINTAS TARAHAH – TANJUNG ENIM BARU
SUMATERA SELATAN**

**LAPORAN KECELAKAAN KERETA API
DI KM 195+414 WESEL 1 EMPLASEMEN MARTAPURA
LINTAS TARAHAN – TANJUNG ENIM BARU
SUMATERA SELATAN
SUB DIVRE III – 2 TANJUNG KARANG**

Nomor Urut Kecelakaan:	KA.07.44.07.04
Jenis Kecelakaan:	Anjlok
Lokasi:	Km 195+414 Wesel 1 Emplasemen Martapura
Lintas:	Tarahan – Tanjung Enim Baru
Propinsi:	Sumatera Selatan
Wilayah:	Sub Divre III - 2 Tanjung Karang
Hari/Tanggal Kecelakaan:	Jumat/ 20 Juli 2007
Waktu:	05.40 WIB
Korban:	Tidak ada

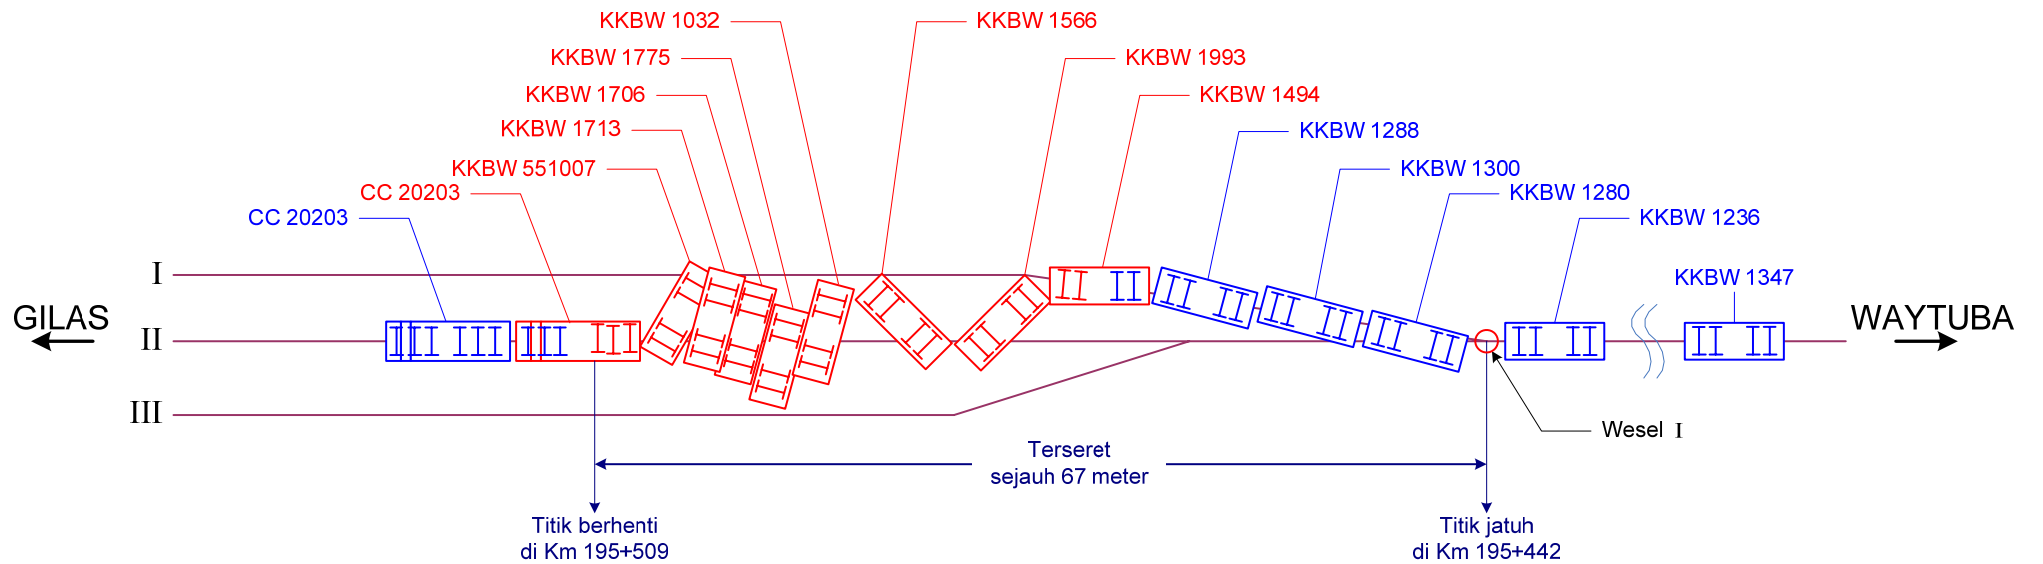
Gambar 2. Sketsa PLH

6. Masinis KA BBR 20 kemudian keluar dari kabin lokomotif dan melihat rangkaian KA sudah anjlok dan beberapa diantaranya terguling serta posisi melintang di wesel 1.

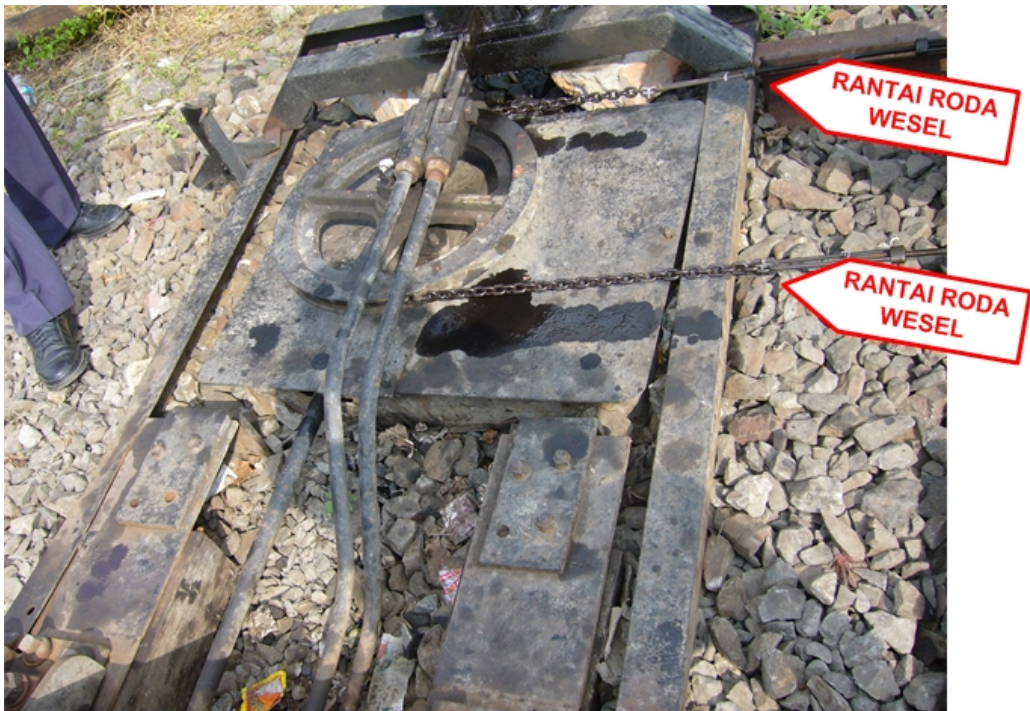
Gambar 3. Kawat kembar pada perangkat wesel terlayan pusat

Dengan sistem terlayan pusat berarti pelayanan wesel dilakukan dari ruang PPKA sedangkan wesel terlayan tempat berarti pelayanan dan pembalikan wesel tersebut dilakukan di tempat wesel tersebut berada.

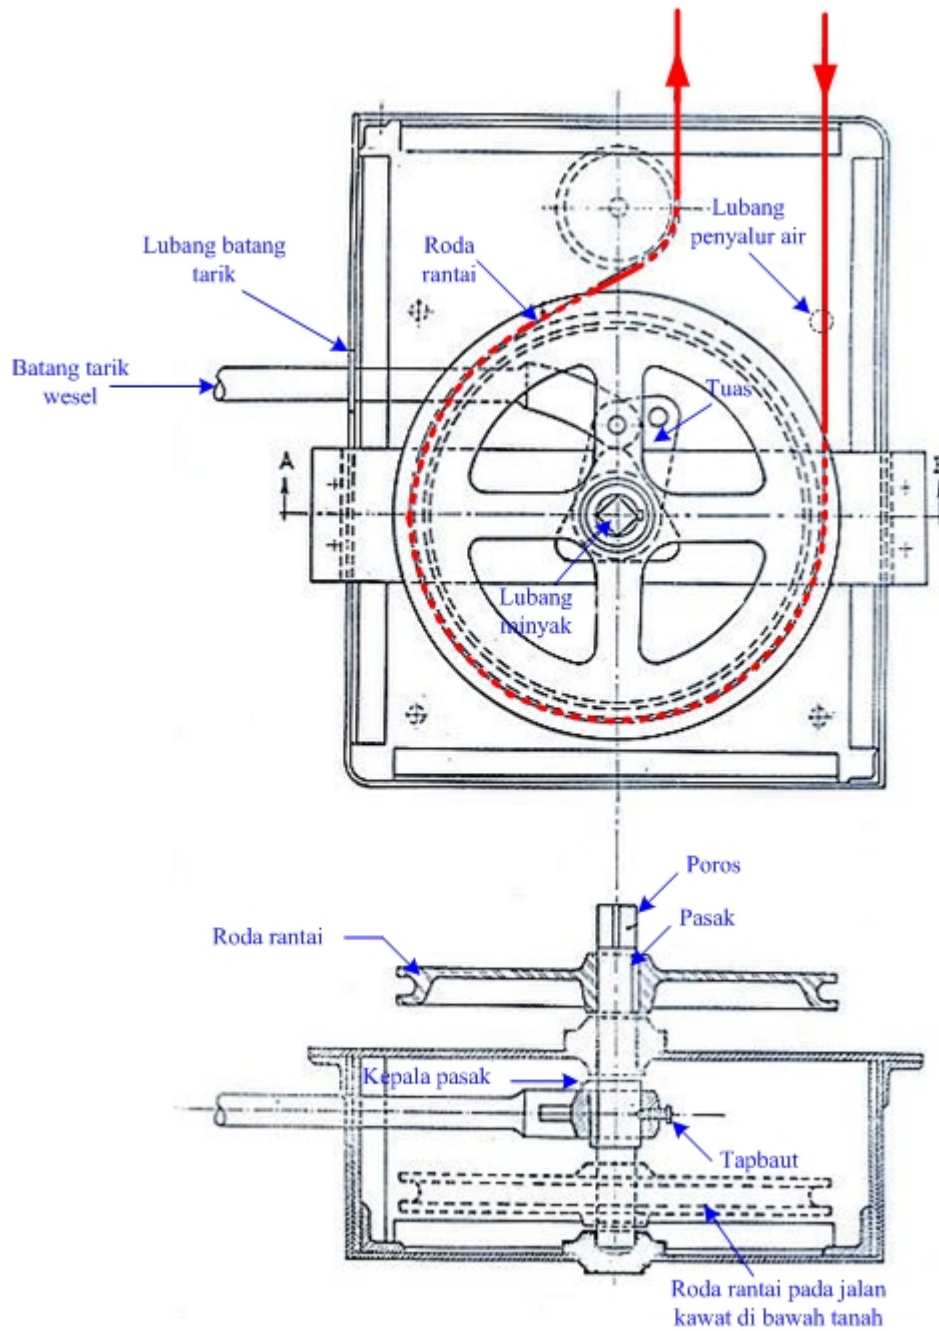
Gambar 4. Roda pembalik wesel dengan penarikan kawat kembar pada peralatan persinyalan

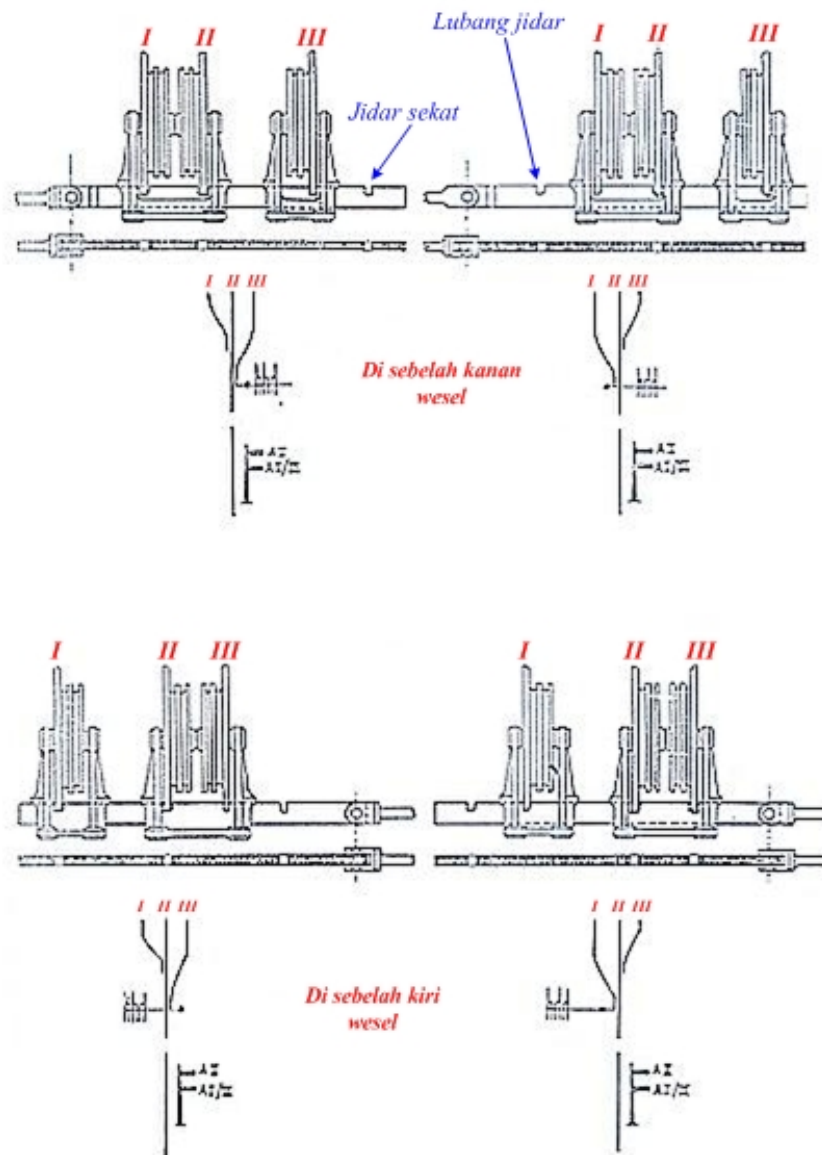
Wesel 1 dilengkapi dengan sekat pengontrol kedudukan wesel, sedangkan wesel 8 ditongklem (lidah wesel dikunci dan tidak dapat dibalik) karena lidah wesel kiri dicabut, sehingga sepur I tidak dapat dipergunakan untuk kereta api.

Gambar 5. Sekat pengontrol wesel dengan jidar dan lubang jidar pada emplasemen dengan 3 sepur

Sinyal masuk A II (masuk sepur lurus) tidak dapat ditarik aman, karena sekat wesel tidak dapat masuk ke lubang jidar, hal ini menandakan adanya perubahan kedudukan lidah wesel 1 setelah dilalui oleh KA BBR 15.

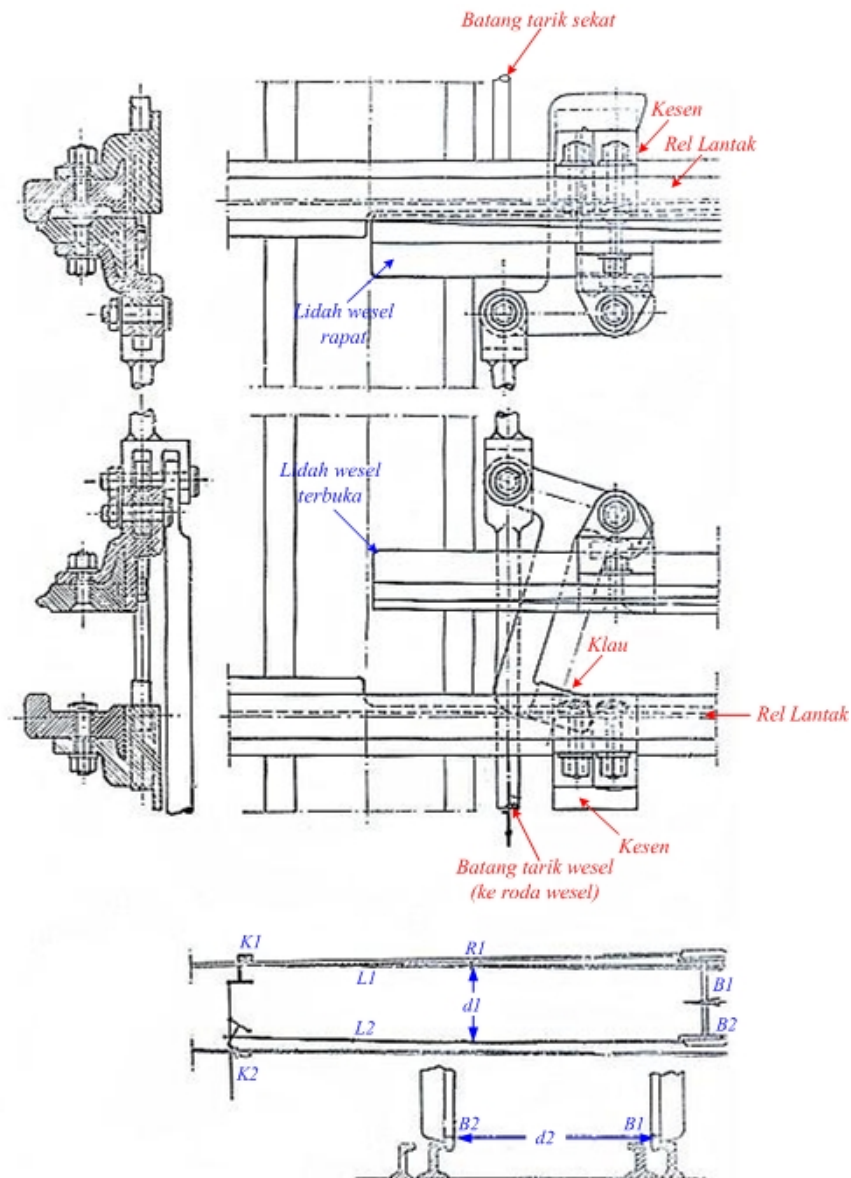
Pengontrolan kedudukan wesel artinya lidah wesel yang rapat di rel lantaknya, betul-betul rapat pada rel lantak dengan klaw menutup kesennya menurut persyaratan yang ditentukan (45 – 60 mm).

Gambar 6. Lidah wesel dan rel lantak dengan klaw penguncinya

- Kruk sinyal muka Am dalam keadaan normal miring ke kanan dan sinyal muka Am menunjukkan jalan hati-hati.
- Wesel 1 lidah kanan terbuka dan lidah kiri rapat seperti mengarah ke sepur I, kedua klaw lidah kiri maupun lidah kanan terlepas dari pegangannya yang ada pada rel lantak berarti kedudukan wesel tidak terkunci.

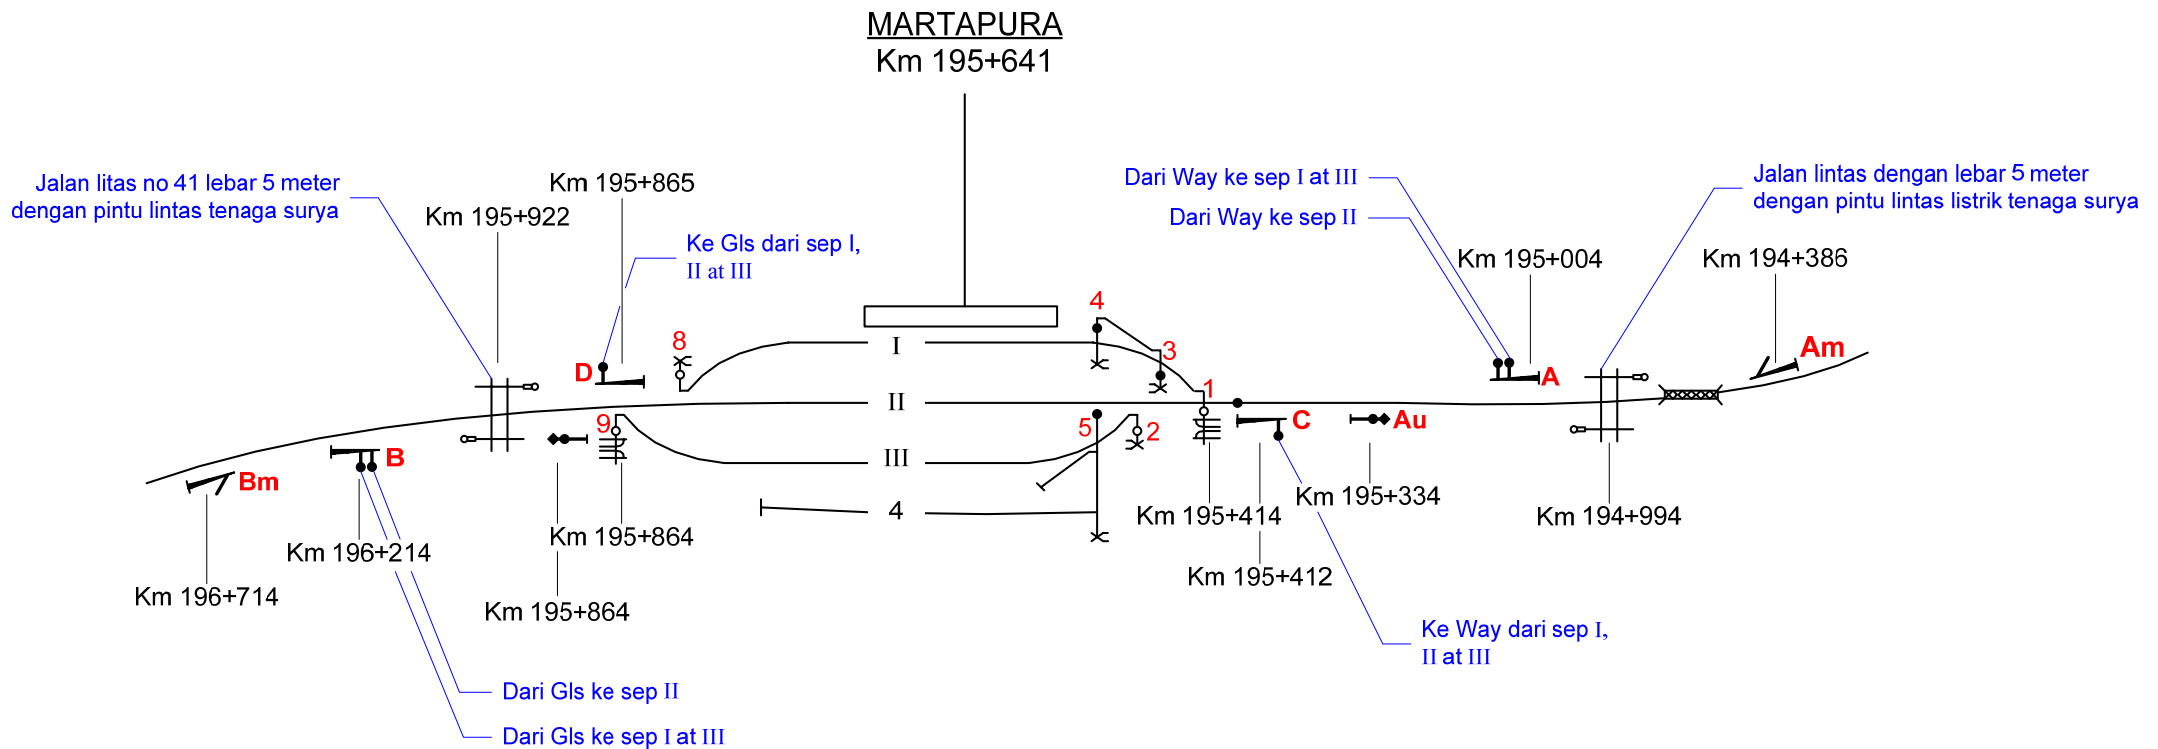
Gambar 7. Emplasemen Martapura

W7 dibongkar karena rusak berat akibat PLH KA LK 37 Babarajang pata tanggal 22 Juli 1990
 W6 dibongkar pada tanggal 2 Juli 1993 oleh DK 123C MP

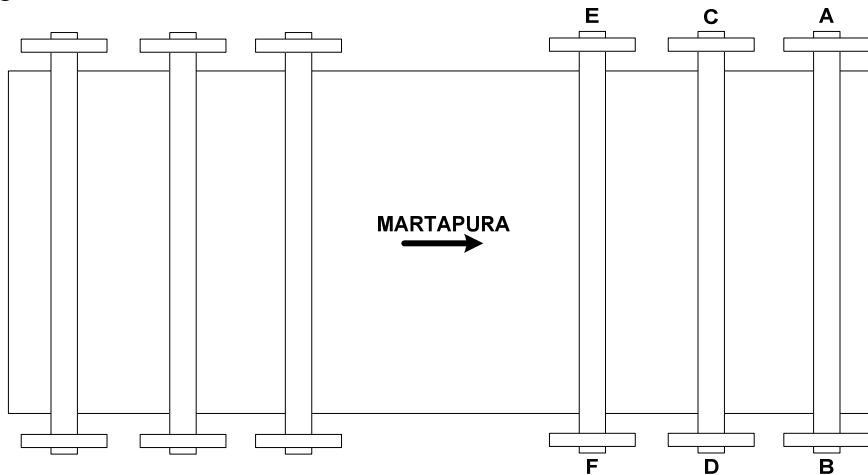
**DATA PENGUKURAN
 DIAMETER RODA DAN FLENS RODA LOKOMOTIF
 DI DIPO TARAHAN**

Nomor Lok	Tanggal	No Roda	ϕ mm		Keausan Flens		Keterangan
			R	L	R	L	
CC 20203	11/6/2007	I	970	970	10,5	6	Roda no 1 sisi kanan sudah harus bubut roda
		II	971	971	5	3,5	
		III	970	970	4,5	4	
		IV	971	971	6,5	5	
		V	972	971	0	1,5	
		VI	970	970	2,5	3	
CC 20206	11/6/2007	I	983	983	10	3,5	Roda 1 sisi kanan sudah harus bubut roda (dilaksanakan tanggal 24 Juli 2007)
		II	983	983	3,5	2	
		III	983	983	2	0	
		IV	983	983	5	5,5	
		V	983	983	2	2	
		VI	983	983	0	0

Dari hasil pengukuran keausan flens roda lokomotif CC20206 bogie ke 2 yang depan sebelah kanan ke arah Martapura menunjukkan keausan sebesar 10 mm yang berarti telah melampaui batas maksimum yang diijinkan 8 mm.

Keausan flens roda ini berbahaya terutama bila melintasi track yang tidak baik dan banyak genjotan sehingga memperbesar kemungkinan terjadinya anjlokkan rangkaian kereta.

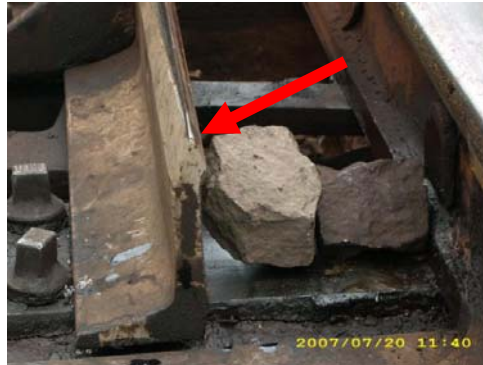
- Rantai kawat tarik dibawah perkakas hendel untuk membalikan wesel 1 ke kedudukan lurus putus.
- Di ujung lidah wesel 1 terdapat bekas tumburan.

Gambar 8. Ujung lidah wesel menunjukkan bekas tumburan

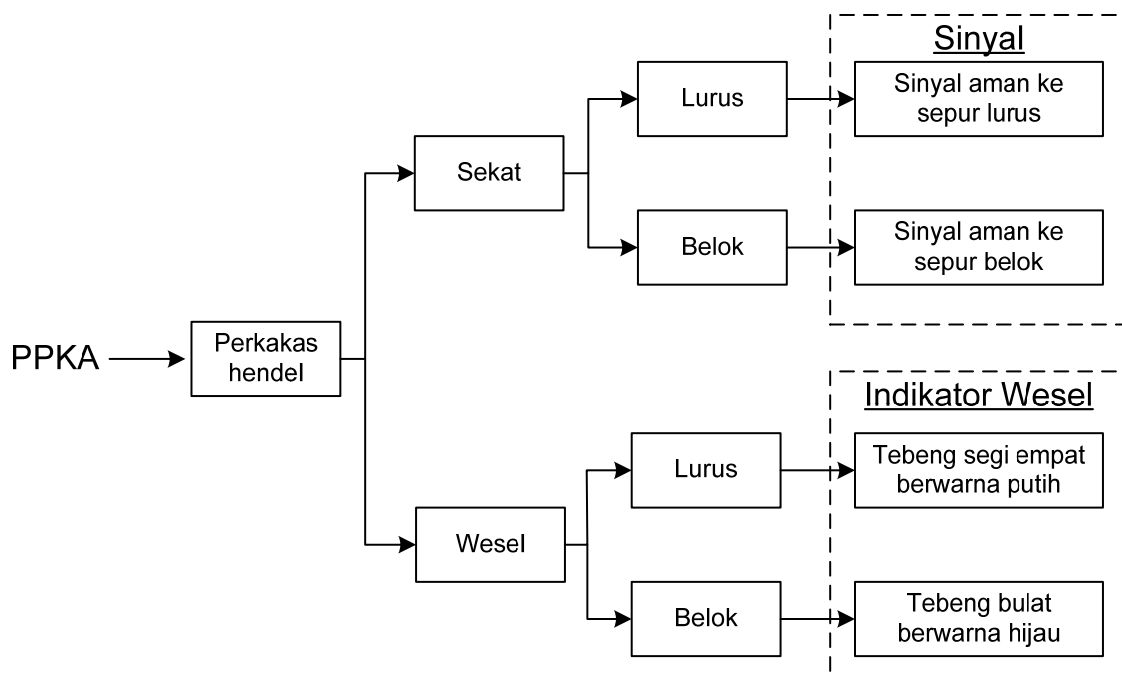
Di emplasemen Martapura, dipergunakan perkakas pengontrol wesel berupa sekat-sekat.

Gambar 9. Skema pengontrolan perkakas hendel pada emplasemen Martapura

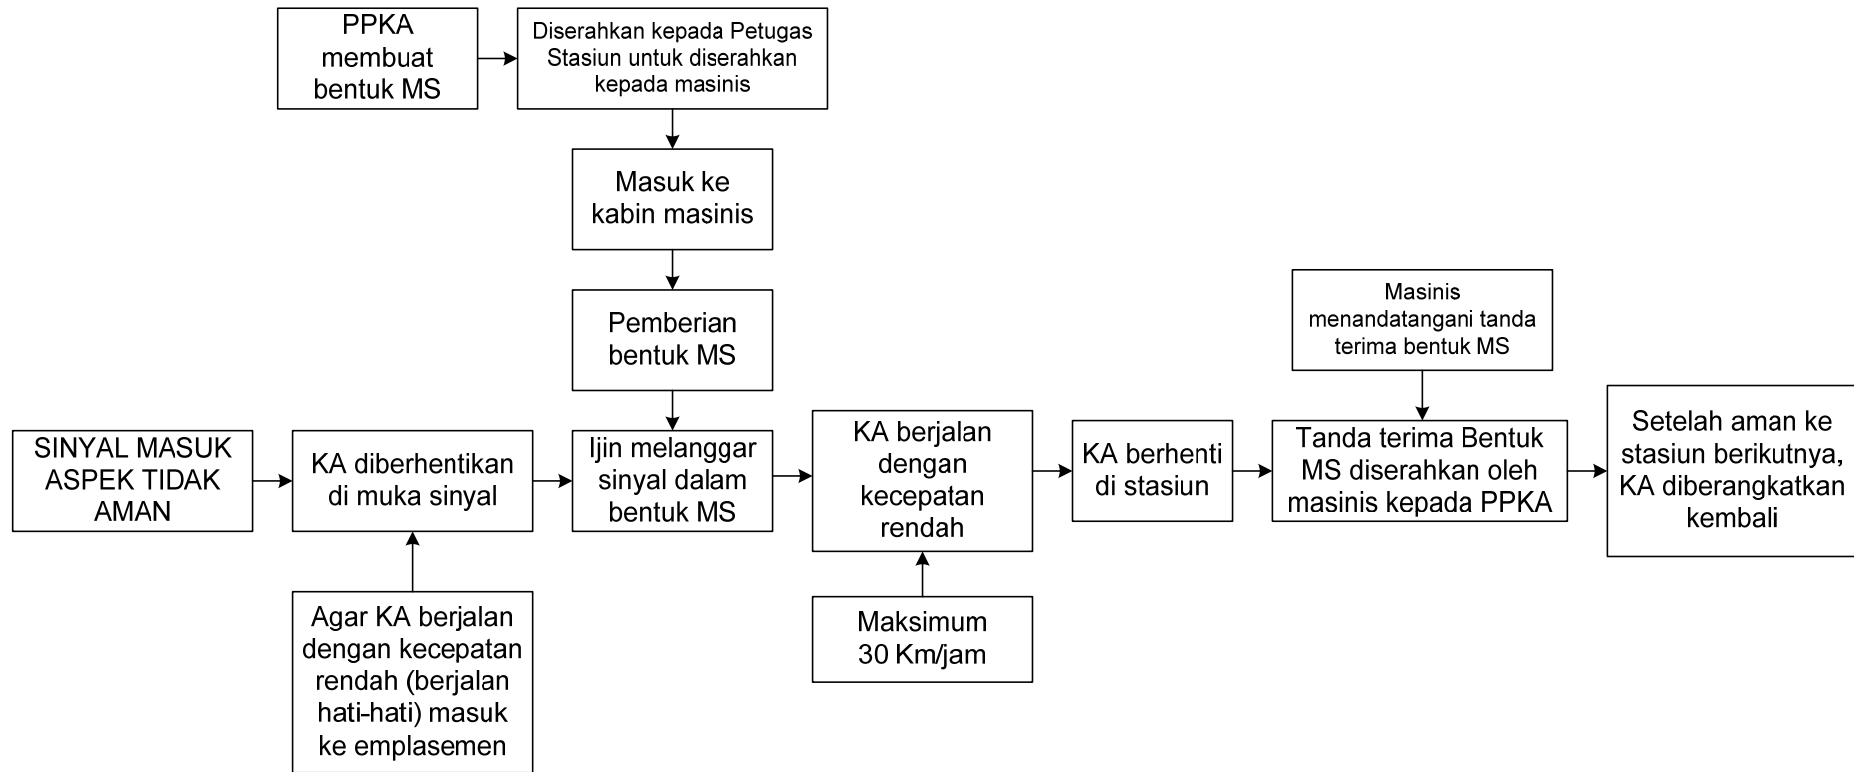
Gambar 10 . Diagram Alur Prosedur Pemberian MS berdasarkan Reglemen 19

1. Mengenai bentuk perintah masuk (MS)
 - a. Bagi emplasemen yang bukan emplasemen panjang (bukan longsiding) untuk memasukan KA dengan memberikan perintah MS berlaku peraturan R.19 jilid 1 pasal 28 b ayat 4 s.d 10.
 - b) Bagi emplasemen panjang (longsiding) untuk memasukan KA dengan memberikan perintah MS ditetapkan sebagai berikut :
 - 1) Jika sinyal utama (sinyal masuk) tidak bisa menunjukkan aman (S.5 atau S.6) pertama kali PPKA harus menahan KA tersebut dimuka sinyal utama (sinyal masuk).
 - 2) PPKA atau atas perintahnya harus meyakinkan wesel yang akan dilewati dalam kedudukan aman.
 - 3) PPKA harus mengadakan komunikasi radio dengan masinis dan kondektur KA tersebut, memberitahukan situasi emplasemennya.

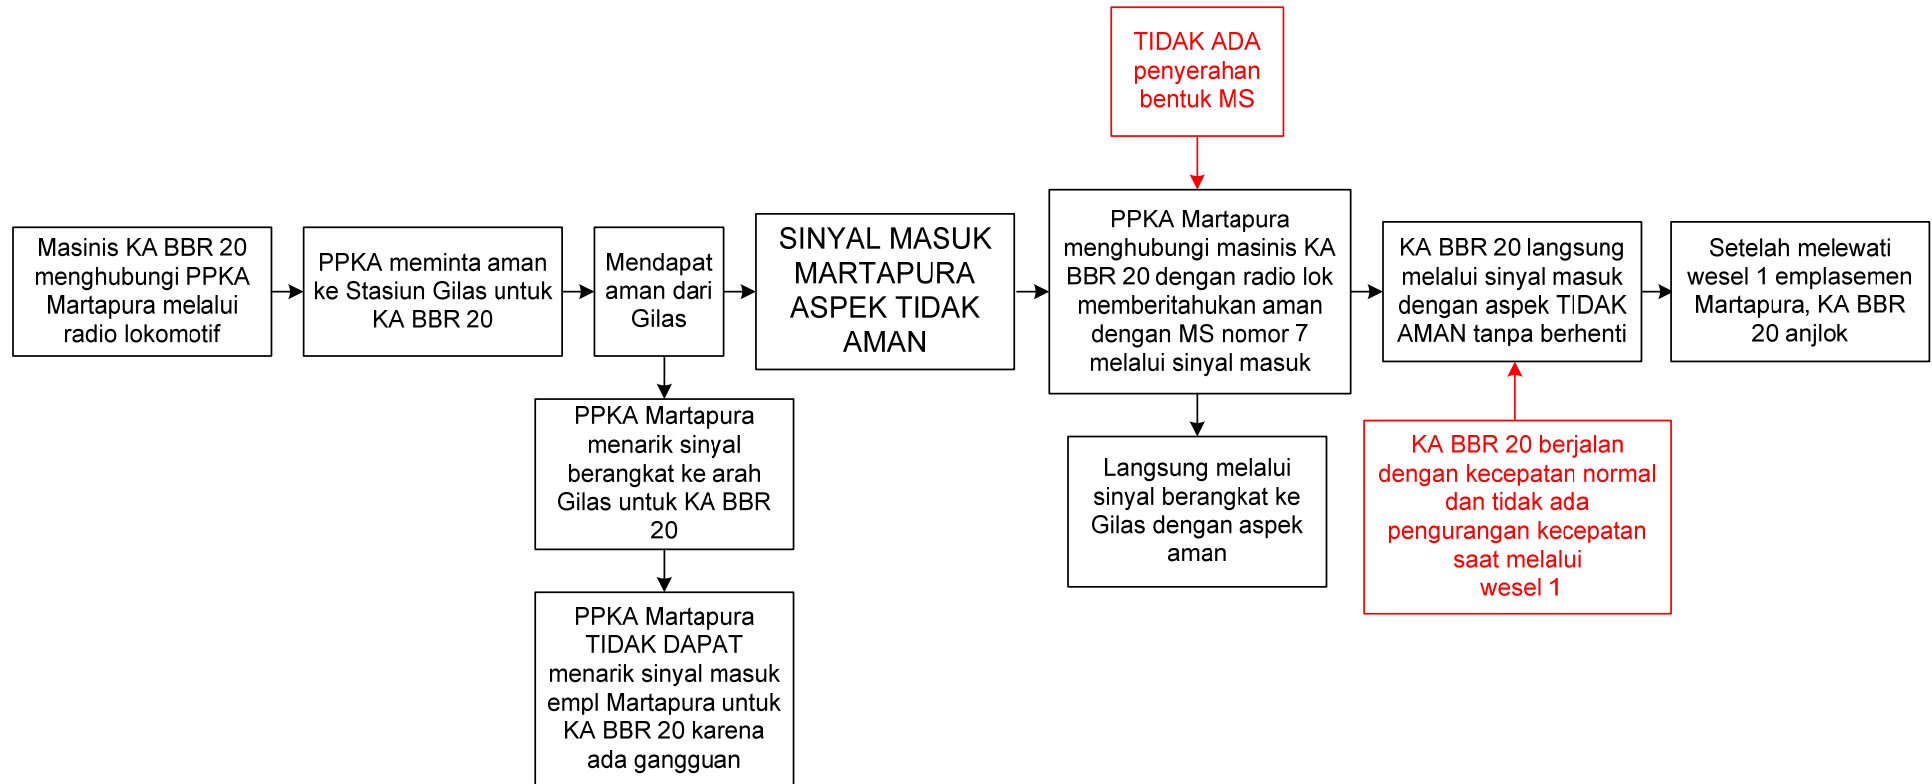
Gambar 11. Diagram Alur Pemberian MS kepada KA BBR 20

PPKA Waytuba maupun PPKA Martapura memberikan bentuk MS lewat radio tanpa terlebih dahulu menunggu kereta api berhenti.
