Komite Nasional Keselamatan Transportasi

Nomor : KNKT/ /VIII/KTJ/08 Jakarta, Agustus 2008
Klasifikasi : Segera
Lampiran : - Kepada
Perihal : Short Report Kecelakaan KA Yth **MENTERI PERHUBUNGAN**
di-
J A K A R T A

1. Dengan ini kami laporkan kecelakaan kereta api (PLH) Anjlok KA PLB 8601 (Batubara) di wesel 23A sepur II emplasemen Kebayoran, Jakarta pada tanggal 26 Juni 2008 jam 04.43 WIB dengan data awal sebagai berikut:
 - a. LOKASI : Wesel 23A sepur II
Emplasemen Kebayoran, Jakarta Selatan
 - b. JENIS KECELAKAAN : Anjlok
 - c. SUSUNAN RANGKAIAN : Lokomotif BB 30422
PPCW 221
PPCW 403
PPCW 430
PPCW 171
PPCW 155
PPCW 191
PPCW 229
PPCW 190
PPCW 158
PPCW 186
 - d. AKIBAT PLH :
 - 1) Kerusakan : Lokomotif BB 30422 anjlok 4 as
 - 2) Korban : Tidak ada
 - 3) Operasional : Operasi KA setelah PLH dilewatkan melalui sepur salah

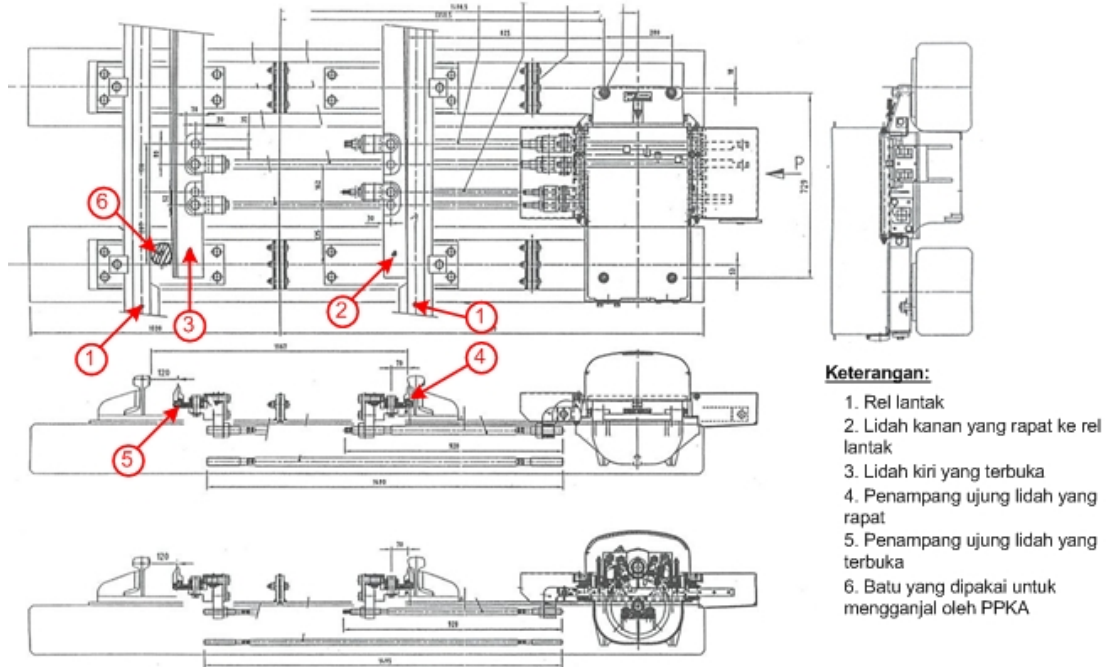
Gambar . Wesel W 23A

Pada waktu KA 8061 bergerak dengan kecepatan 15 km/jam melalui aspek merah sedangkan di wesel 23A di meja pelayanan masih berkedip berarti lidah wesel yang tidak rapat sempurna (melewati batas toleransi kerapatan sebesar 3mm).

- h. REKOMENDASI :
- a. Meningkatkan kemampuan dan kompetensi PPKA melalui pelatihan (teori maupun simulasi) terutama saat menangani kejadian kelainan (gangguan) pada wesel;
 - b. Memperlengkapi stasiun-stasiun dengan perangkat darurat penanganan gangguan pada wesel; antara lain tongklem (penjepit wesel) sehingga apabila terjadi gangguan wesel, PPKA dapat mempergunakan perangkat yang tepat (bukan mengganjal dengan batu atau bahan-bahan lain yang tidak sesuai) untuk memastikan perjalanan KA yang aman.

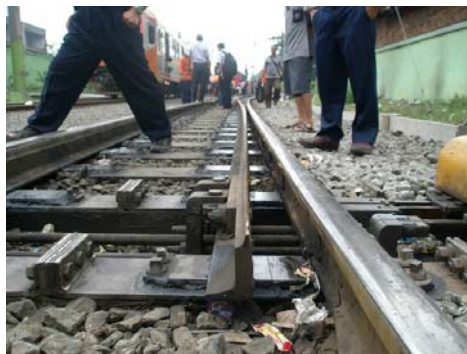
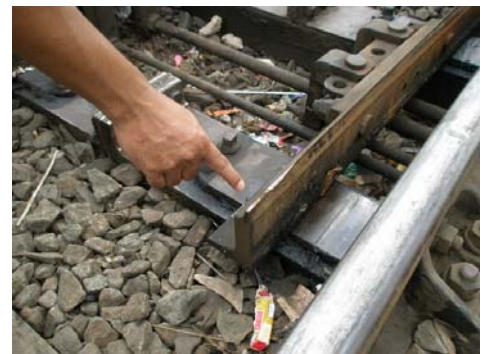
Pada waktu lokomotif melalui wesel 23A roda lokomotif (flens roda) menumbur ujung lidah wesel yang tidak rapat sempurna dan menyebabkan adanya marking bekas tumburan di ujung lidah dan naik ke atas. Roda lokomotif kemudian menyelip diantara lidah dan rel lantak membuat goresan lidah dalam dan menekan lidah rapat ini untuk membuka tetapi lidah yang terbuka di ganjal batu sehingga terpental kembali merapat ke rel lantak.

Gambar . Marking pada ujung lidah wesel

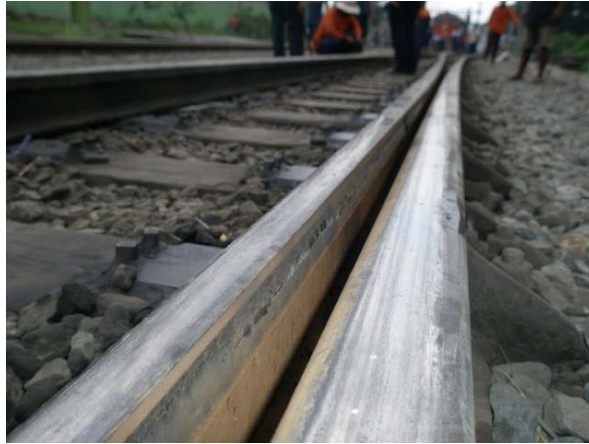
Roda yang menyelip diantara lidah dan rel lantak menarik roda yang berada di lidah yang terbuka sehingga anjlok.

Gambar . Goresan pada sisi dalam lidah akibat roda lokomotif yang menyelip diantara lidah dan rel lantak
