**LAPORAN HASIL INVESTIGASI
KECELAKAAN KERETA API**

**TUMBURAN KA 49 RAJAWALI DENGAN
KA 1002 ANTABOGA**

**KM 131+350 EMPLASEMEN ST. KAPAS, BOJONEGORO,
JAWA TIMUR**

23 JANUARI 2009

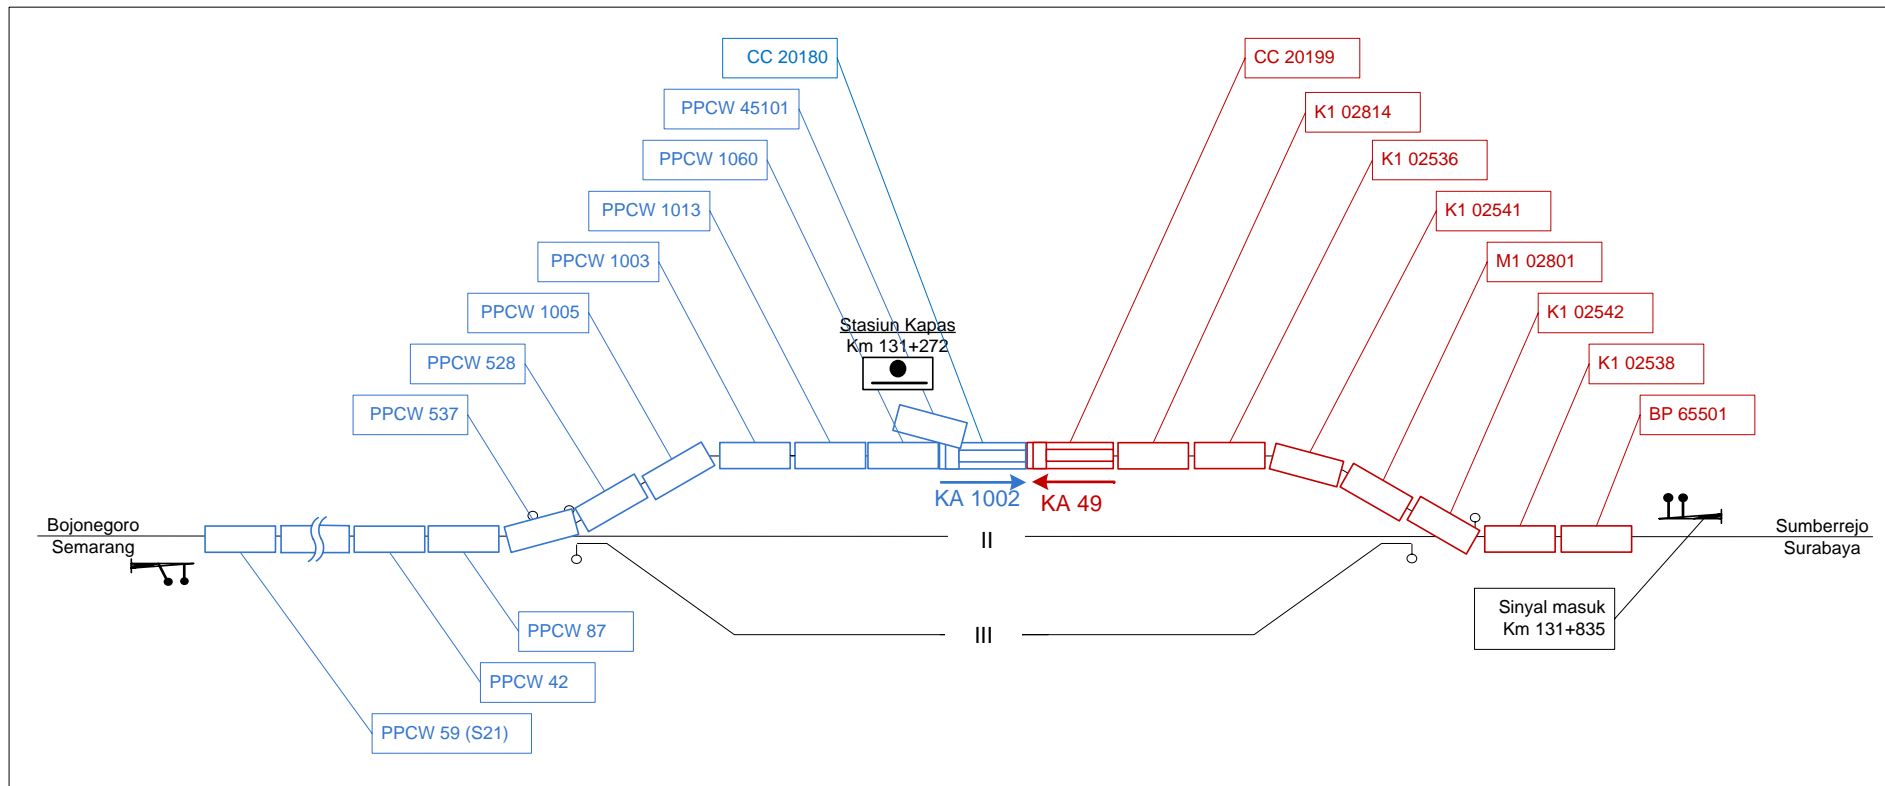
- Untuk proses pemasukan KA 1002 dari St Bojonegoro, sinyal masuk St. Kapas dari arah St. Sumberrejo (arah kedatangan KA 49) masih dipertahankan dalam kedudukan tidak aman. KA 49 diharuskan berhenti di depan sinyal masuk tersebut hingga prosedur pelayanan KA 49 untuk masuk emplasemen St Kapas mulai dilakukan oleh PPKA Kapas.
- Pada saat KA 1002 dalam proses masuk jalur I dan PPKA St. Kapas berdiri di peron I mengawasi masuknya KA 1002 tersebut, tiba-tiba dari arah berlawanan KA 49 masuk ke jalur I dan menumbur KA 1002 pada pukul 15.40.

Gambar 2.
 Situasi PLH tumburan antara KA 49 Rajawali dan KA 1002 Antaboga
 di Km. 131+3/4 Emplasemen St. Kapas (Jalur I)

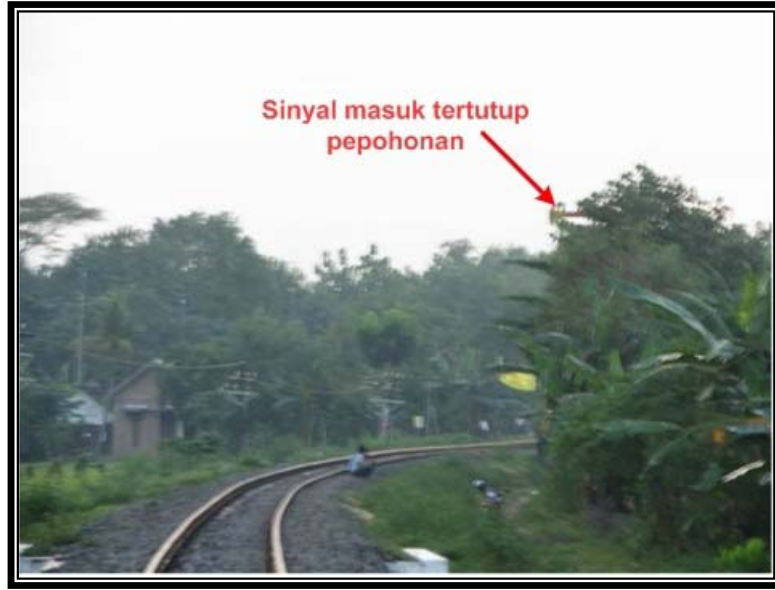
Geometri jalan rel mulai sinyal muka St. Kapas dari arah Sumberrejo adalah lengkung ke kanan dengan radius $R = \pm 500\text{m}$ serta banyak pepohonan di sisi jalan rel. Sinyal masuk tidak tampak dari sinyal muka dan baru tampak dalam jarak ± 150 meter.

Gambar 3.
Jarak pandang dari lokomotif ke sinyal masuk St. Kapas
dari arah St. Sumberrejo ($\pm 150\text{m}$)

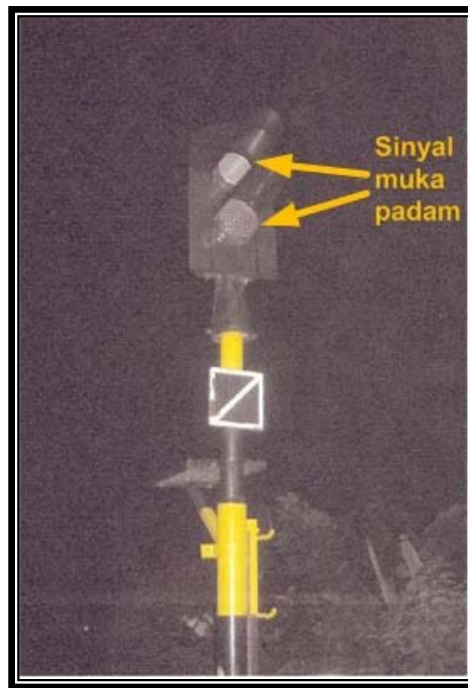
- d) Pada saat kejadian, lampu sinyal muka padam tetapi indikator di ruang PPKA menunjukkan warna kuning.

Gambar 4.
Sinyal muka St. Kipas dari arah
St. Sumberrejo padam

Tidak adanya suatu sistem yang “fail-safe” membuat PPKA Kapas tidak mengetahui secara pasti saat panel indikator aspek sinyal muka menunjukkan warna kuning berarti sinyal muka beraspek “Aman dengan Kecepatan Terbatas” atau sinyal muka padam (sinyal muka mengalami gangguan/rusak).

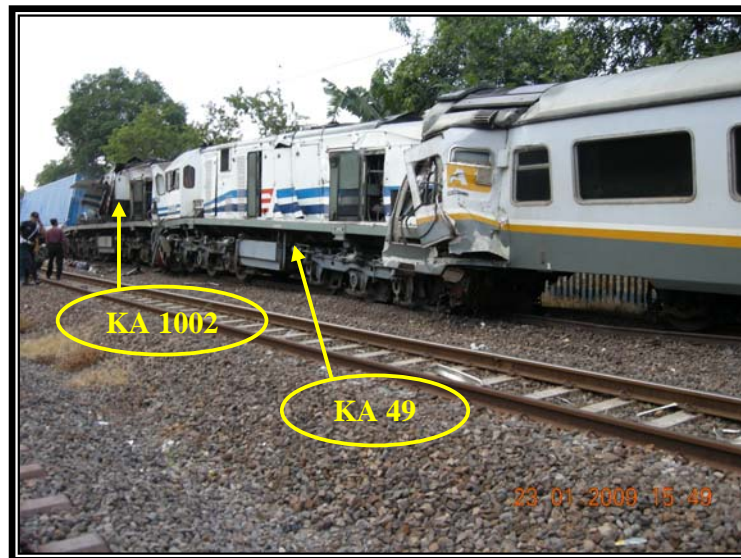
Gambar 5.
KA 49 Rajawali menumbur KA1002

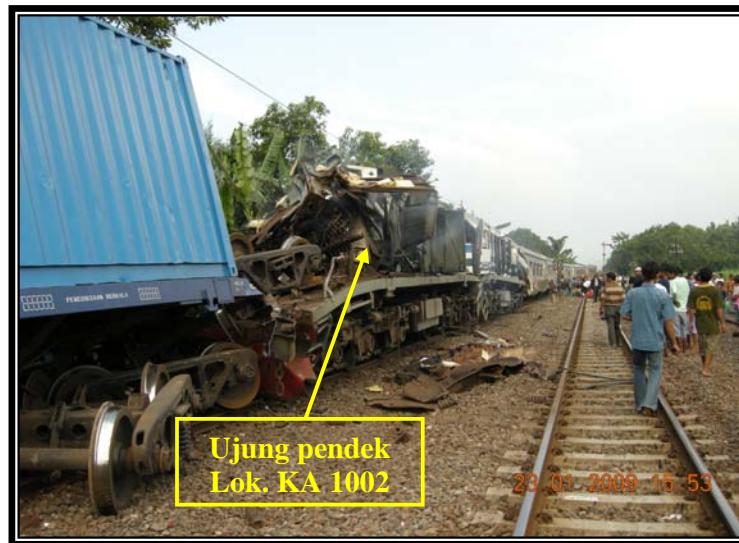
Gambar 6.
Ujung pendek Lokomotif CC 20180 dari KA 1002 rusak parah akibat terbentur Gerbong PPCW

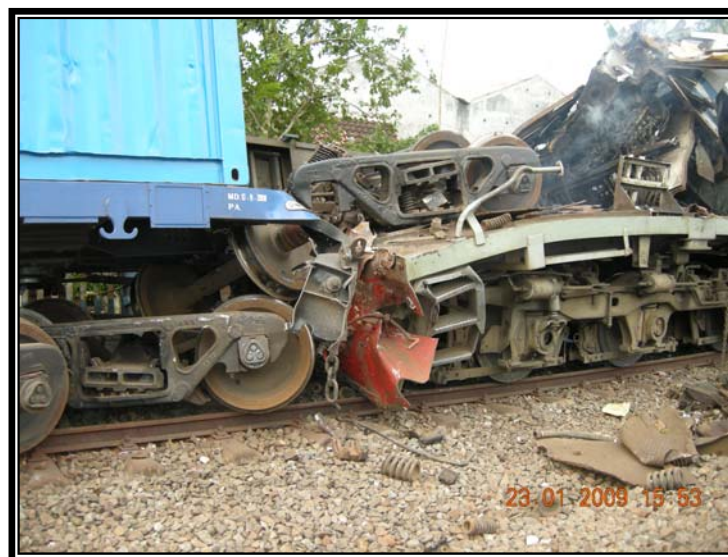
Gambar 7.
Gerbong PPCW terlempar ke atas dan menghancurkan ujung pendek kabin Lokomotif CC 20180 dari KA 1002

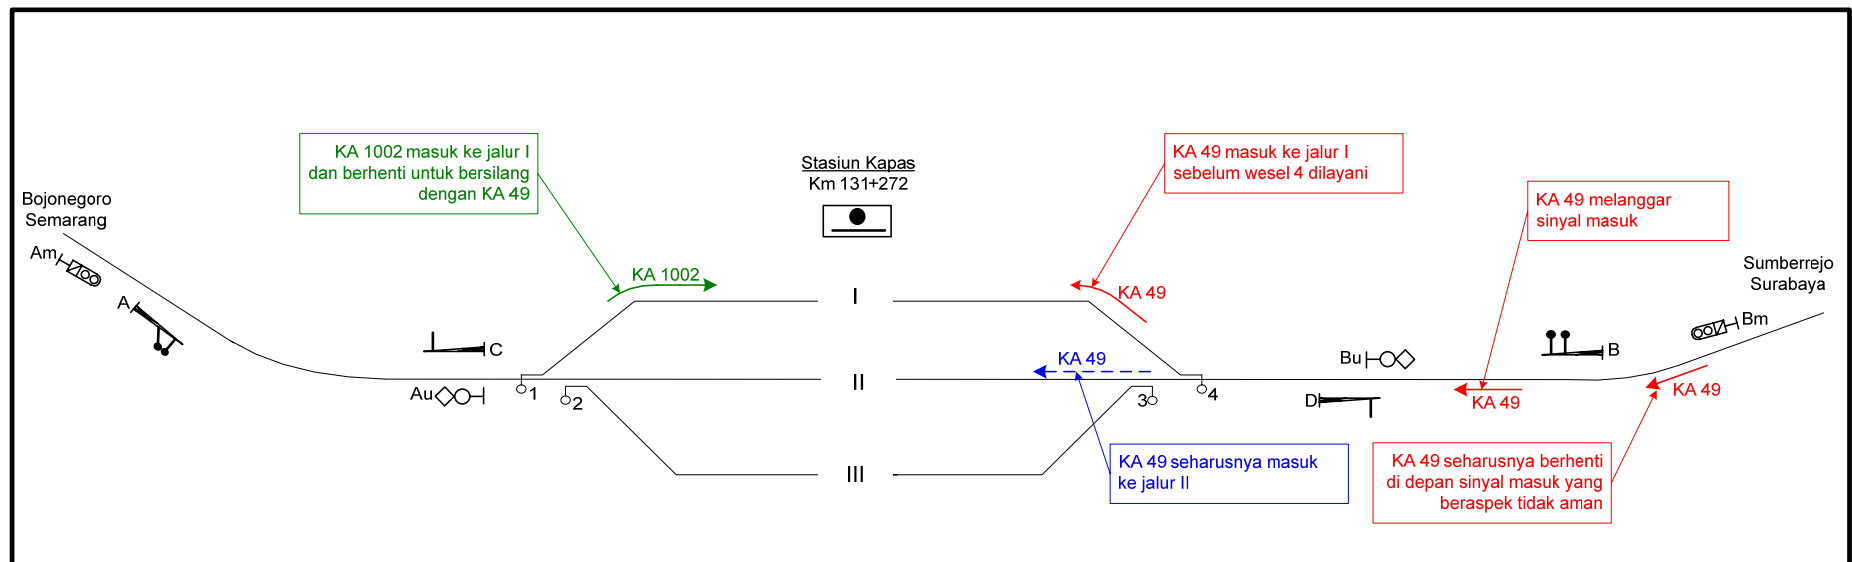
- h. PPKA St. Kapas merencanakan setelah KA 1002 berhenti di jalur I (lengkap dengan semboyan 21/semboyan akhiran) maka KA 49 akan dilayani dengan berjalan langsung ke arah St. Bojonegoro melalui jalur II.

- i. Pada saat KA 1002 dalam proses masuk jalur I dan PPKA St. Kapas berdiri di peron I mengawasi masuknya KA 1002 tersebut, tiba-tiba dari arah berlawanan KA 49 masuk ke jalur I dan menumbur KA 1002 pada pukul 15.40.

Gambar 8.
Persilangan di emplasemen Stasiun Kapas

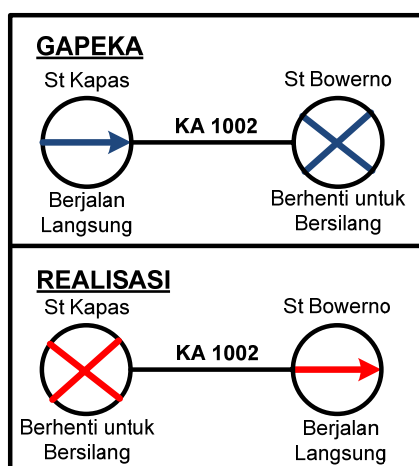
Persilangan dengan KA 1002 yang seharusnya terjadi di St Bowerno dipindahkan ke St Kapas karena besarnya keterlambatan KA 1002 terhadap Gapeka.

Meskipun demikian, pemindahan persilangan ini tidak merubah perjalanan KA 49; rangkaian KA 49 tetap berjalan langsung di stasiun-stasiun persilangan.

Gambar 9.
Pemindahan persilangan
