**LAPORAN INVESTIGASI
KECELAKAAN KERETA API**

**TUMBURAN KA 521 KRL EKONOMI
DAN KA 265 KRL DEPOK EKSPRES**

KM 11+200 PETAK JALAN
ST. TEBET – ST. MANGGARAI, DKI JAKARTA

5 JUNI 2009

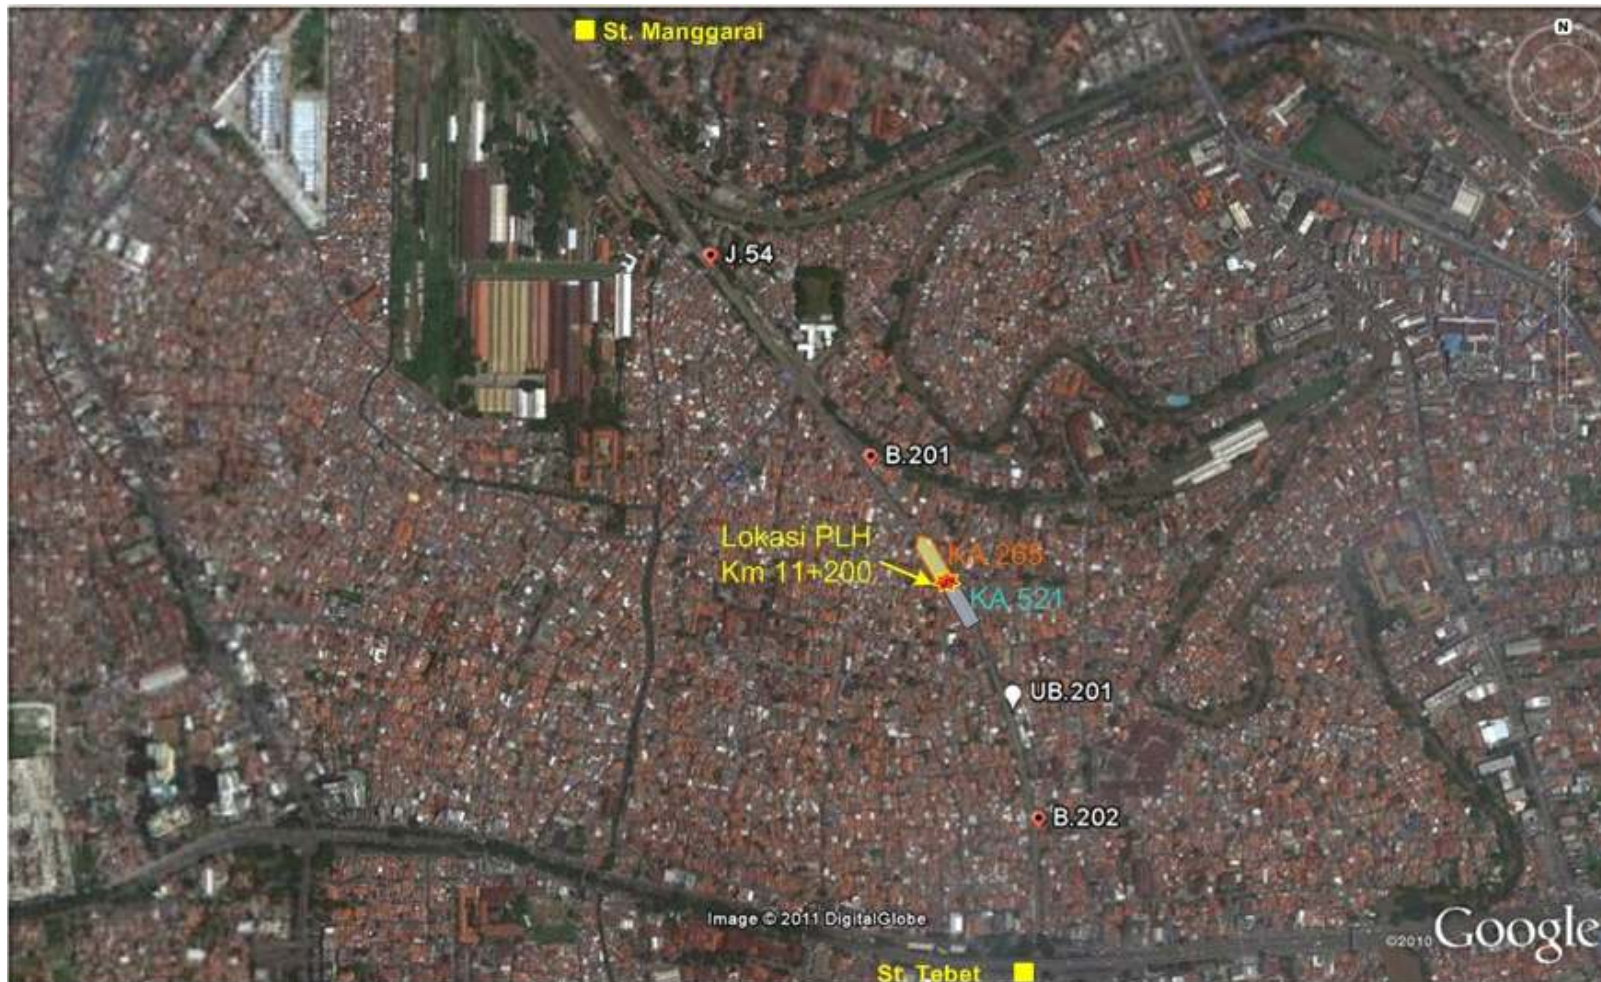
Gambar 1. Lokasi PLH Tumburan KA 521 dan KA 265 di petak jalan antara St. Tebet – St. Manggarai

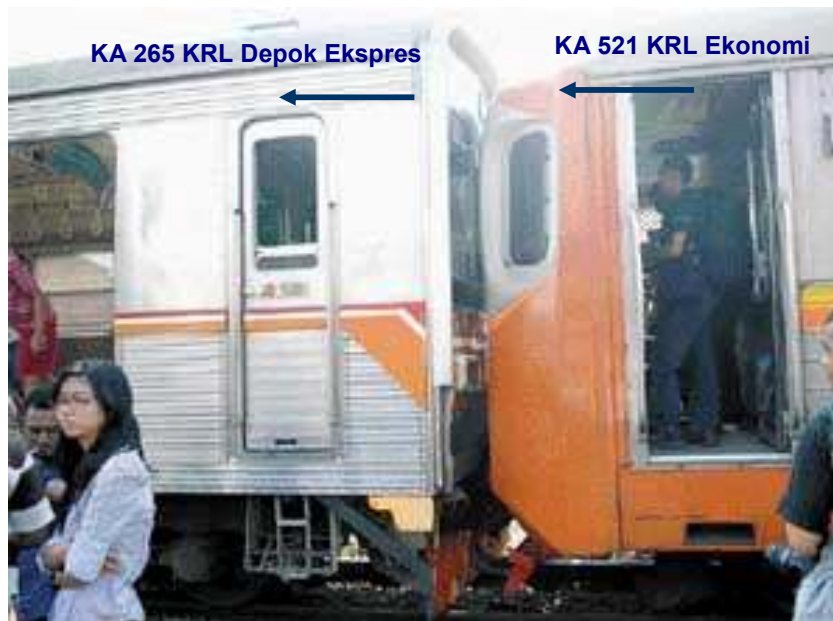
Gambar 2. Posisi KRL saat tumburan

Pada jam 07.43, KA 521 menumbur bagian belakang KA 265 yang berhenti di muka sinyal blok B.201.

Pada jam 07.43, bagian belakang KA 265 yang sedang berhenti di muka sinyal blok B.201 ditumbur oleh KA 521.

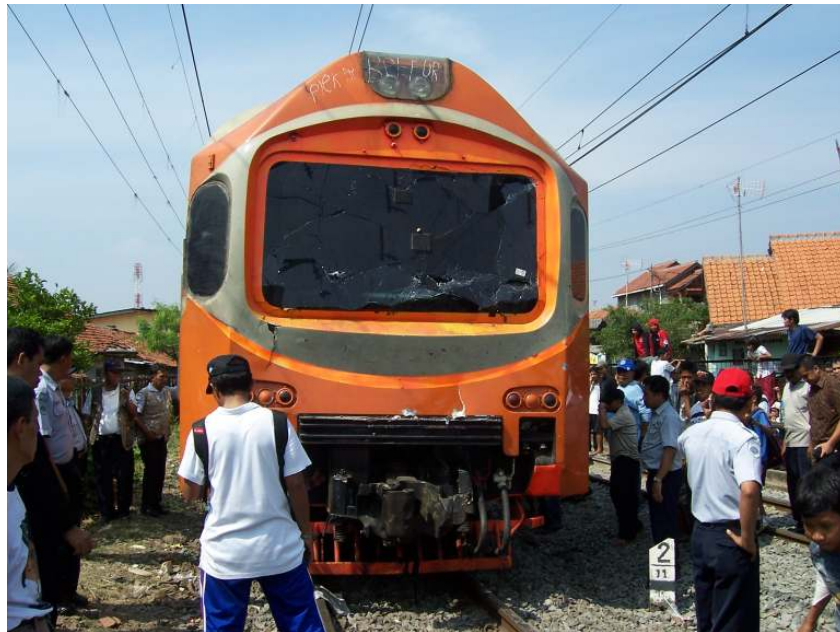
Gambar 3. Kaca kabin KA 521 KRL Ekonomi pecah

- a. KA 521
KL3 98204 kaca kabin masinis pecah.

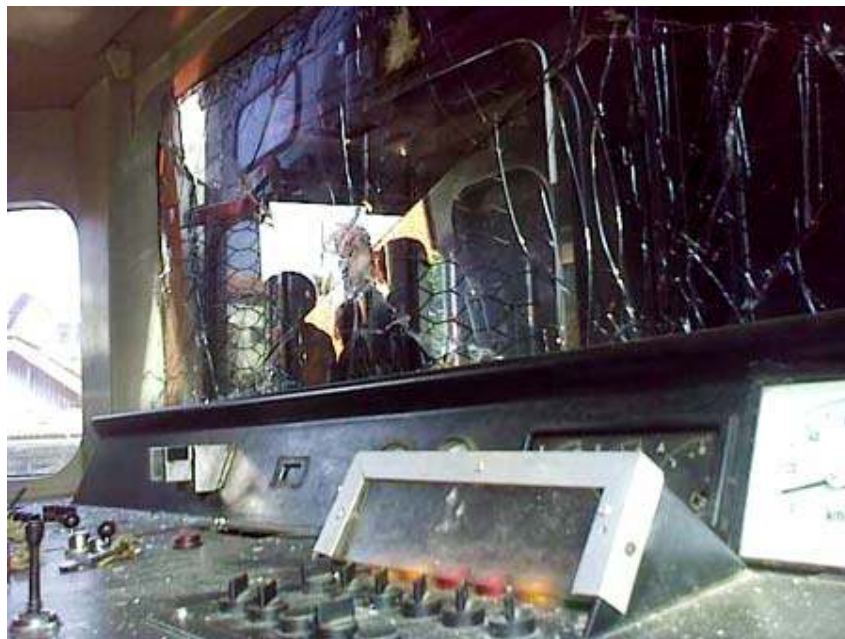
Gambar 4. Kondisi kabin masinis KA 521 KRL Ekonomi

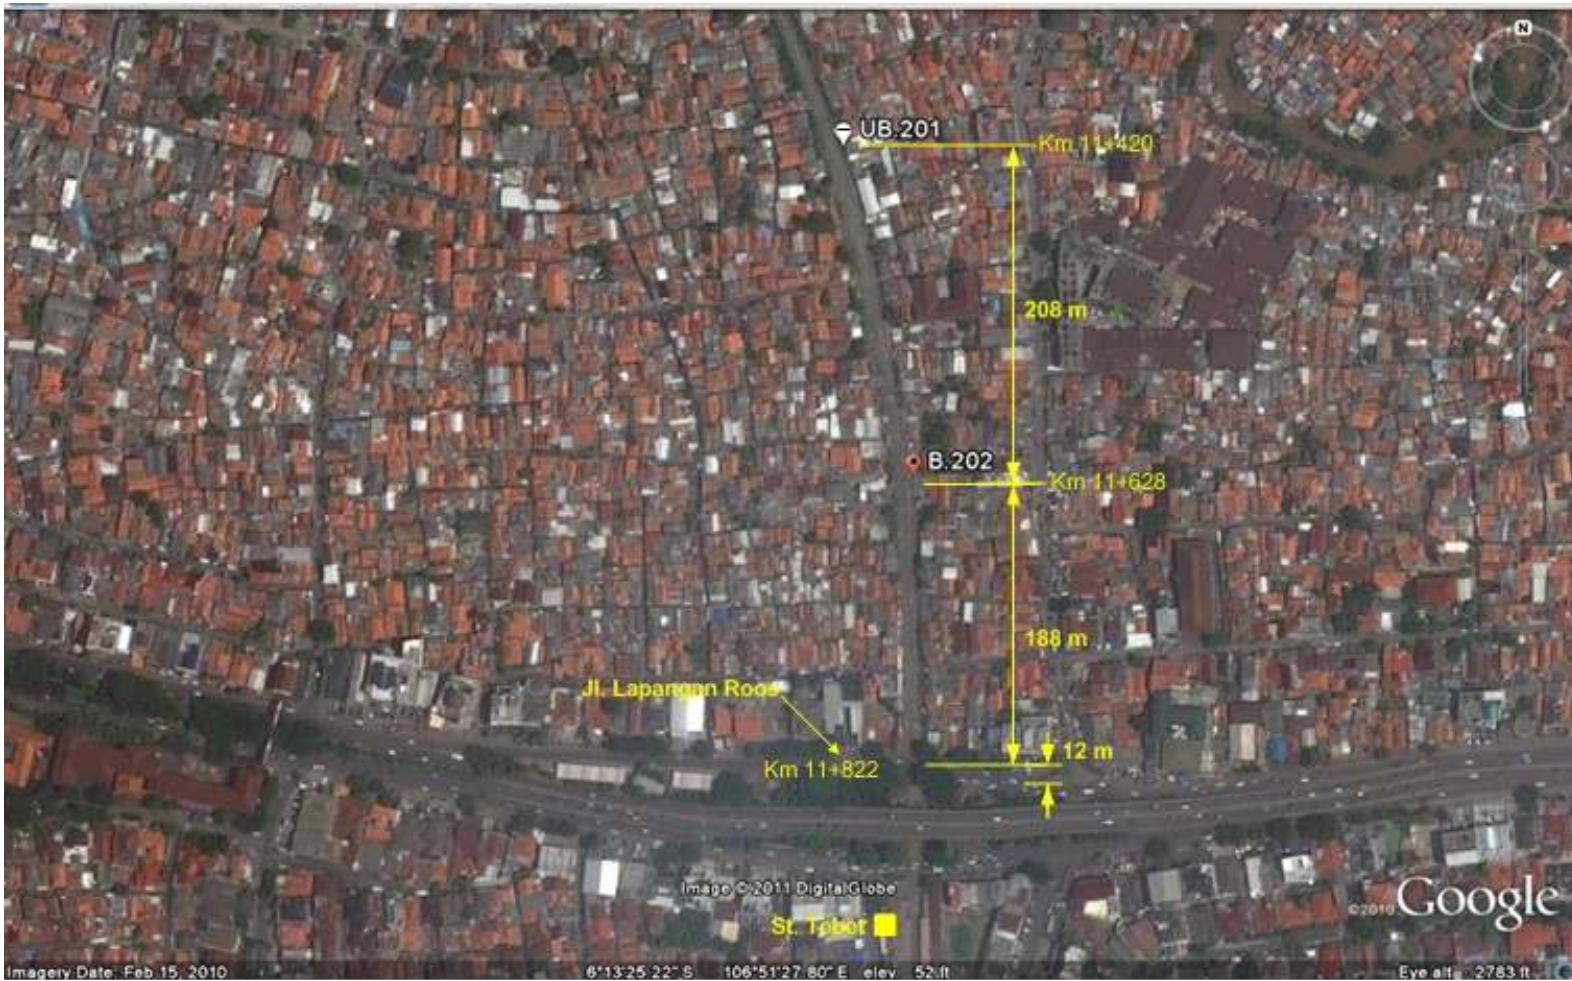
Gambar 5. Lokasi persinyalan terhadap Jl. Lapangan Roos di petak jalan antara St. Tebet – St. Manggarai

Diantara St. Tebet – St. Manggarai, terdapat sinyal blok B.202, B.201 dan sinyal masuk J.54. Petak blok antara sinyal blok B.202 dan B.201 merupakan jalan lengkung sehingga dibutuhkan sinyal ulang blok UB.201. Sistem sinyal adalah dengan menggunakan 3 lampu berwarna/aspek (hijau, kuning dan merah) untuk menandakan indikasi perjalanan aman, jalan hati-hati dan tidak aman. Peraturan mengenai operasi perjalanan kereta api diatur dalam Keputusan Direksi Perum Kereta Api Nomor KEP.U/KA.401/1/23/KA-93 tanggal 27 Februari 1993 tentang Peraturan Perjalanan Kereta Api Dengan Sistem Persinyalan Listrik Dan Blok Otomatik di Daerah Jabotabek.
