KNKT – 09 – 09 – 07 – 02

**LAPORAN HASIL INVESTIGASI
KECELAKAAN KERETA API**

ANJLOKAN KA 968 PENATARAN

**KM 42+3/4, PETAK JALAN ST. BLIMBING - ST.
SINGOSARI,
MALANG, JAWA TIMUR**

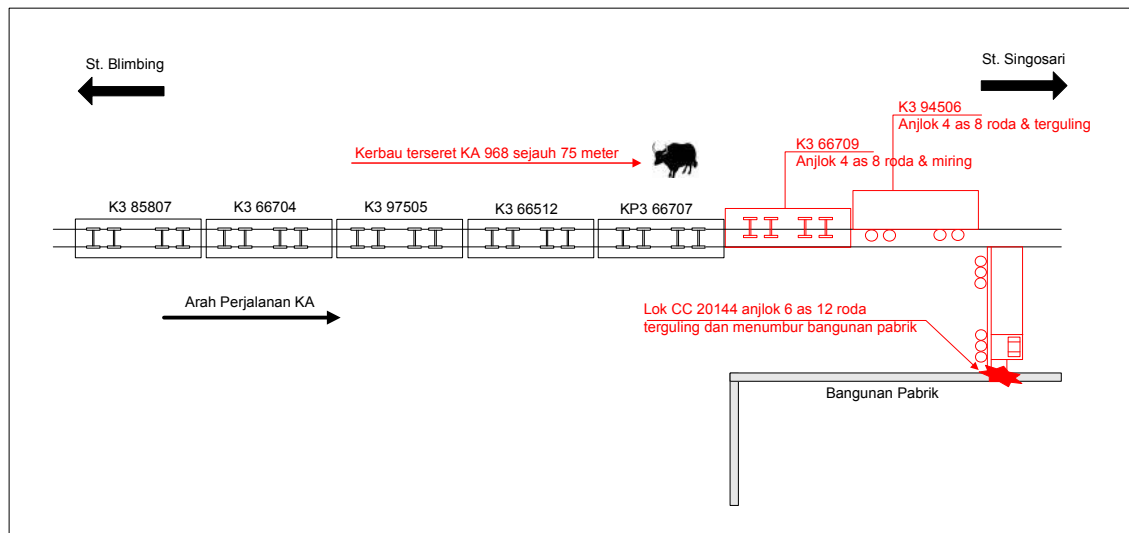
Gambar 2. Sketsa Anjlokannya KA 968 Penataran di Km 42+3/4 petak jalan St. Blimbing – St. Singosari

Perjalanan dari St. Blimbing ke arah St. Singosari kondisi geometri jalan KA menanjak. Menjelang akhir tanjakan, ketika menghadapi jalan datar pada jarak sekitar 100 meter di Km 42+3/4, rangkaian KA 968 melindas kerbau dan terjadi PLH anjlokannya KA 968 Penataran di Km 42+3/4 petak jalan St. Blimbing - St. Singosari kecelakaan pada pukul 13.42 WIB.

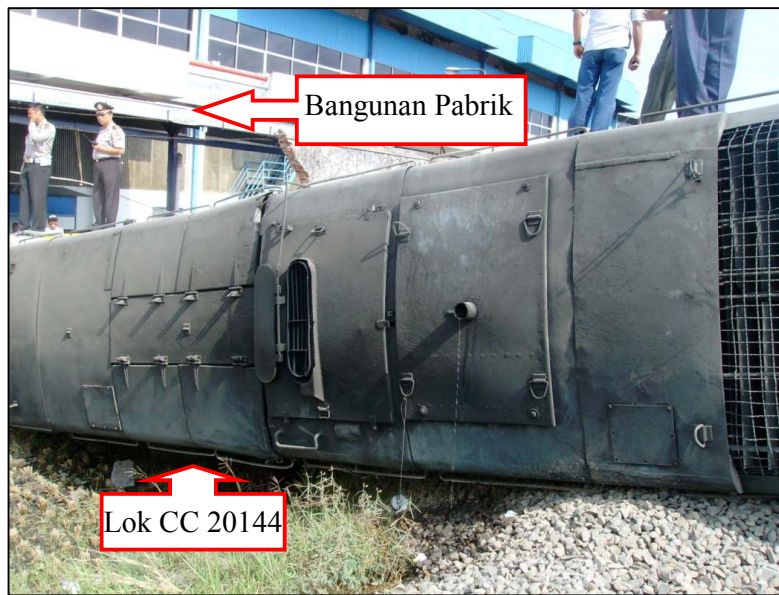
- Lok CC 20144 anjlok 6 as 12 roda dan terguling;
- Kereta K3 94506 kereta ke-1 anjlok 4 as 8 roda dan terguling;
- Kereta K3 66709 kereta ke-2 anjlok 4 as 8 roda dan miring.

Gambar 3. Lokomotif CC 20144 terguling ke kanan dan menumbur bangunan pabrik

Dengan melindas kerbau dan pengereman *independent* menyebabkan lokomotif KA 968 tertumbur rangkaian dibelakangnya sehingga lokomotif terguling dan menumbur dinding pabrik, 2 kereta K3 rangkaian KA 968 yaitu K3 94506 kereta ke-1 anjlok 4 as 8 roda terguling ke kiri dan K3 66709 kereta ke-2 anjlok 4 as 8 roda dan miring.

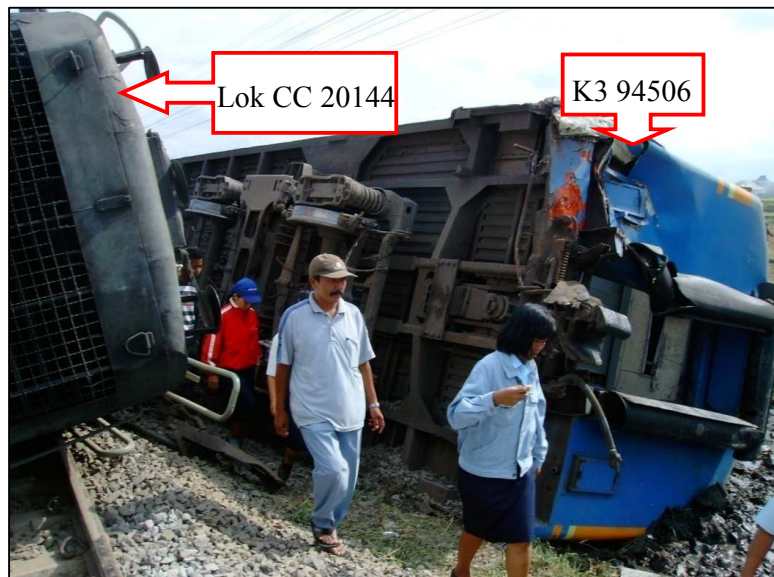
Gambar 4. Kereta K3 94506 terguling ke arah kiri jalan rel

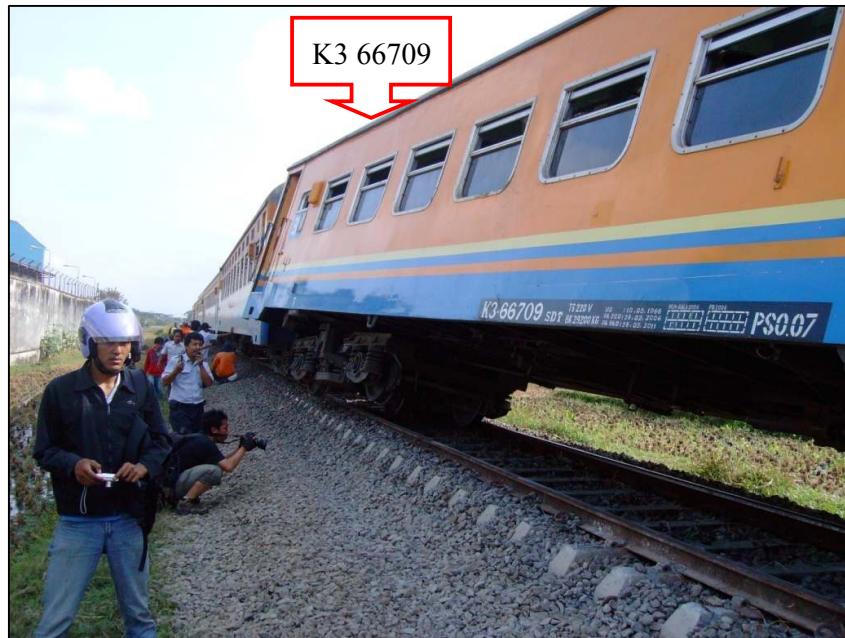
Gambar 5. Kereta K3 66709 anjlok 4 as dan miring ke kiri

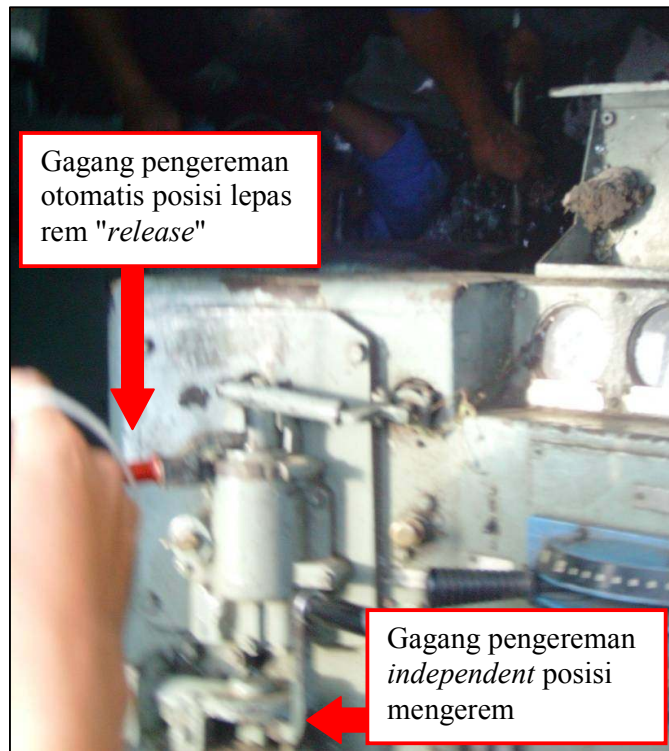
Posisi peralatan pengendalian lokomotif dan rangkaian di kabin masinis saat diambil photo pada tanggal 23 September 2009 pukul 22.00 WIB sebelum dievakuasi, sebagai berikut:

- 1) Pengatur arah lokomotif : netral
- 2) Pengatur tenaga : netral (putaran idle), tanpa tenaga
- 3) Pengereman *Independent* : mengerem
- 4) Pengereman otomatis : tidak
- 5) Pengereman elektrik : netral (tidak dikerjakan)
- 6) *Switch* pengereman : on
- 7) Manometer : tekanan udara 0 (udara di silinder rem, tangki induk, tangki penyama, dan pipa abar kosong)

Gambar 6. Meja Pelayanan Masinis dengan gagang pengereman otomatis dan pengereman *independent*

Sebelum menumbur kerbau, posisi jalan KA menanjak dan menuju jalan datar sehingga Masinis mendadak melihat 2 (dua) ekor kerbau. Satu kerbau ada di sebelah kiri dan kerbau lainnya sebelah kanan, berlari searah KA dan kemudian yang sebelah kanan berlari menuju ke tengah jalan rel, masinis langsung menurunkan tenaga "*throttle*" dan mengadakan pengereman. Reflek masinis dalam melakukan pengereman yang seharusnya melakukan pengereman otomatis ternyata yang dilakukan pengereman *independent*.

1. Reflek masinis mengerem menggunakan rem lokomotif sendiri (*independent brake*) memperparah kecelakaan dengan tergulingnya lokomotif.
2. Kecepatan KA 968 saat melindas/ menumbur kerbau melebihi batas kecepatan yang diijinkan sehingga memperparah kecelakaan.
3. Konstruksi penyangga hewan (*cowhanger*) yang tegak tanpa kemiringan menyebabkan kerbau yang tertumbur tidak terangkat dan tidak tersingkir ke samping lokomotif yang berakibat kerbau terlindas dan terjadi anjlokkan.

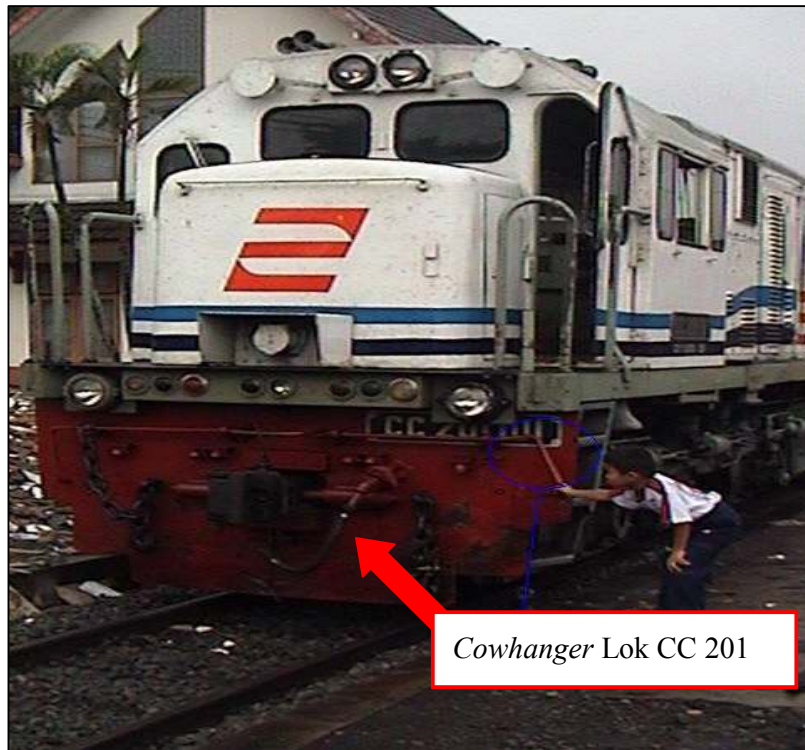
Konstruksi penyangga hewan atau *cowhanger* pada lokomotif CC 20144 tegak sehingga pada saat menumbur kerbau tidak bisa mengarahkan untuk mengangkat/ menarik ke atas dan tersingkir ke samping lokomotif. Semua lokomotif sebelum kedatangan lok CC 201, konstruksi penyangga hewan dibuat kerucut/ miring ke atas sehingga bisa mengangkat binatang yang tertumbur terbuang ke samping rel dan tidak terlindas lokomotif.

Gambar 7. Konstruksi cowhanger Lok CC 201 yang tegak

- a. Merubah konstruksi/*design* penyangga hewan (*cowhanger*) sesuai dengan peraturan menteri perhubungan nomor KM 40 tahun 2010 tentang standard spesifikasi teknis lokomotif, pasal 36 butir c yang menyatakan “peralatan penghalau rintangan posisi pemasangan mengikuti sudut kemiringan 20° - 40° ke arah depan lokomotif dengan sudut kemiringan dihitung dari sumbu vertikal”;
- b. Meningkatkan pembinaan terhadap awak sarana untuk mentaati peraturan yang berlaku khususnya yang berkaitan dengan pembatasan kecepatan;
- c. Mengadakan pelatihan dengan peralatan simulasi terhadap masinis kereta api ketika menghadapi kondisi darurat;
- d. Pengaturan dinas masinis dan asisten masinis diupayakan tidak melampaui ketentuan peraturan ketenagakerjaan dan peraturan PT. KAI.

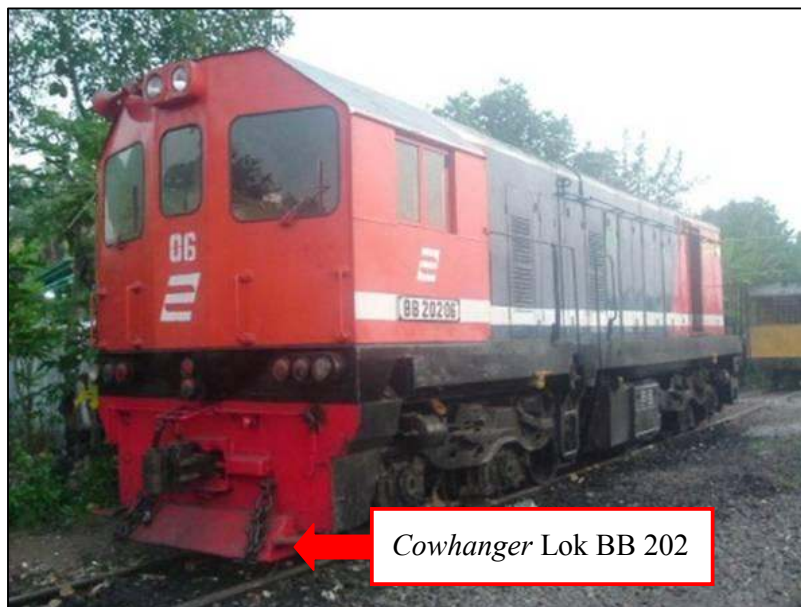
Gambar 8. Konstruksi cowhanger Lokomotif tipe lama Lok BB 202 yang miring
