**LAPORAN HASIL INVESTIGASI  
KECELAKAAN KERETA API**

**ANJLOKAN KA 80 MUTIARA TIMUR**

**KM 210+100/200 PETAK JALAN ANTARA STASIUN KALISAT –  
STASIUN KOTOK,  
JAWA TIMUR**

**28 FEBRUARI 2010**

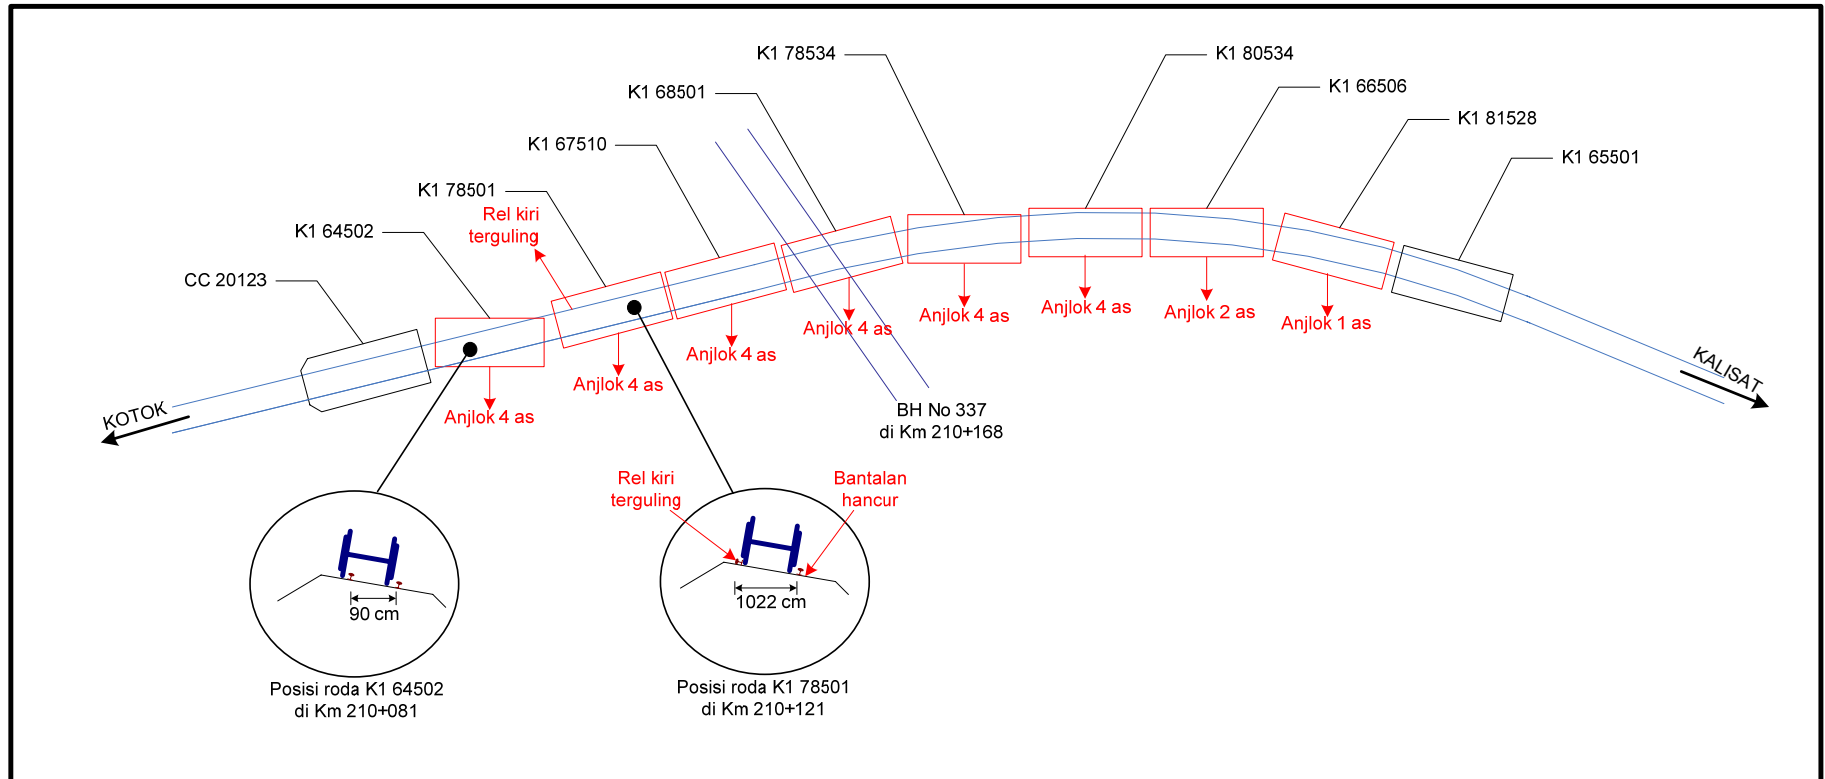
Gambar 2 . Sketsa kejadian anjlokkan KA 80 di Km 210+100/200

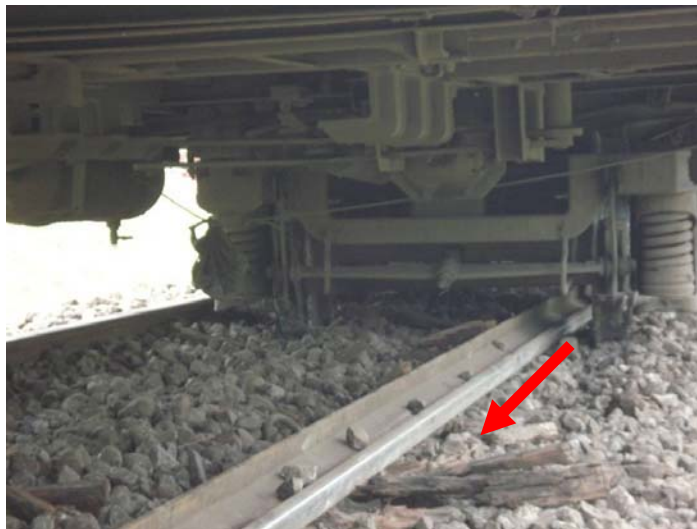
**Gambar 3 .** Kondisi bantalan yang lapuk

Gambar 3. menunjukkan kondisi bantalan yang lapuk sehingga bantalan tidak berfungsi sempurna untuk menahan berat maupun gaya-gaya yang ditimbulkan oleh perjalanan KA.

Lapuknya bantalan, salah satunya, dapat mengurangi kekokohan tubuh baan dan mengurangi daya dukung vertikal, horizontal maupun sentrifugal yang seharusnya merupakan fungsi utama bantalan.

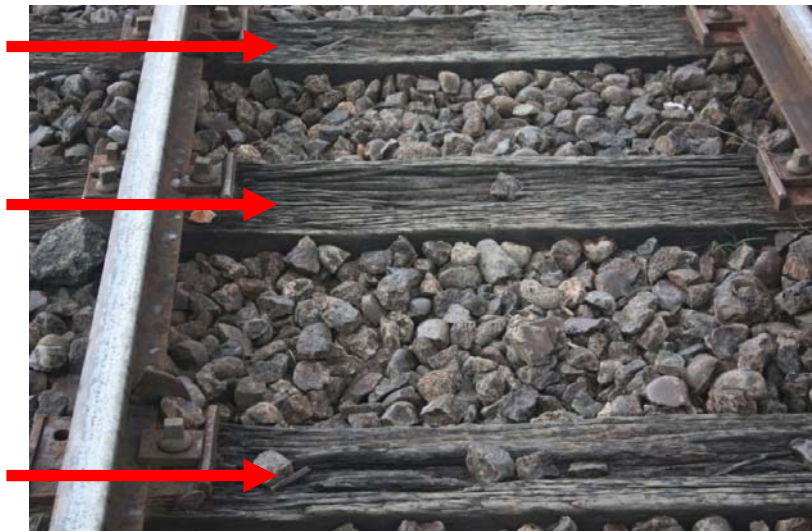
**Gambar 4 .** bantalan lapuk berendeng (berurutan)

Pengukuran lebar sepur pada salah satu tempat kejadian menunjukkan bahwa lebar sepur (jarak antar sisi dalam kedua rel) sebesar 1112 mm yang artinya mengalami pelebaran sebanyak 45 mm (seharusnya 1067 mm).

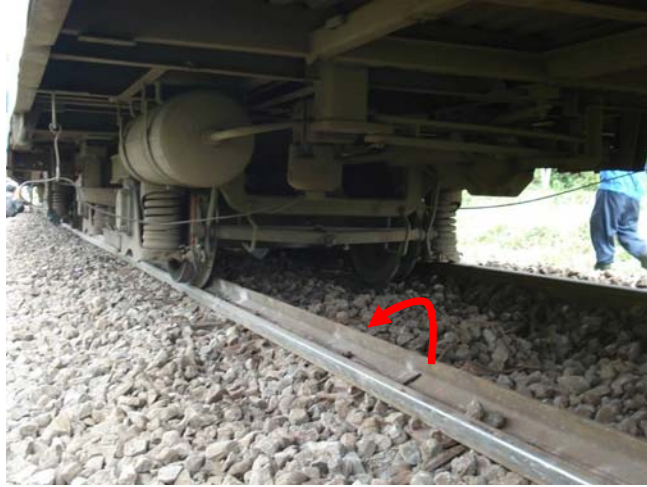
**Gambar 5** . Alat penambat tidak ada dan/atau tidak berfungsi dan rel rebah

Gambar 5. menunjukkan bahwa alat penambat rel tidak ada sehingga tidak berfungsi untuk menahan gaya arah kesamping karena perjalanan KA yang melewati track di lengkungan (radius ditempat kejadian  $R = 300$  m). Rel juga rebah/jatuh dikarenakan tidak berfungsinya alat penambat rel.

Alat penambat yang diletakkan pada bantalan yang lapuk juga tidak dapat berfungsi dan pada jalan lengkung. Alat penambat tidak dapat menahan gaya sentrifugal yang timbul karena perjalanan KA di lengkungan sehingga mengakibatkan rebahnya rel luar pada lengkungan.

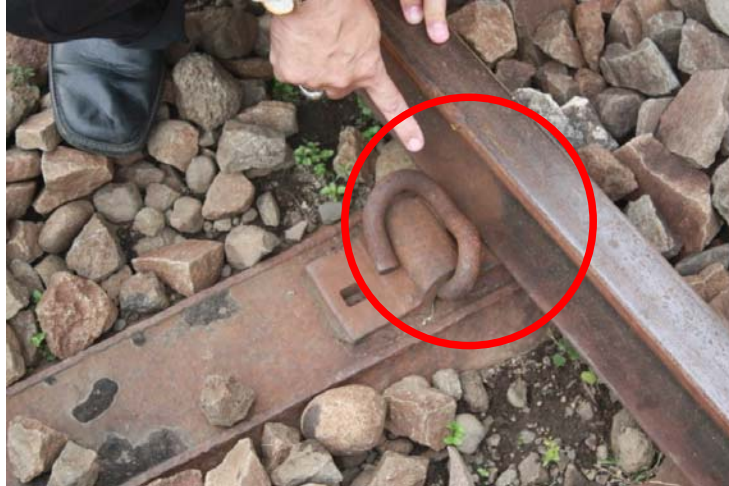
**Gambar 6** . Penambat tidak mengikat rel

Investigasi juga menemukan bahwa jenis alat penambat di tempat kejadian terdiri bermacam-macam (penambat elastis dan penambat rigid) yang masing-masing memiliki kekuatan jepit (*clamping force*) juga tidak sama.

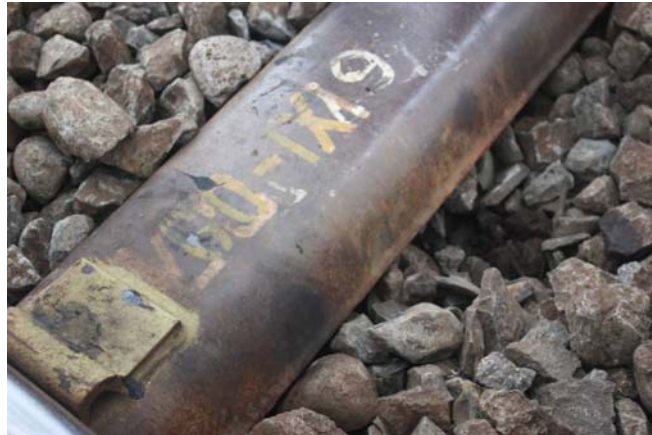
**Gambar 7.** Tebal ballast < 30cm

Gambar 7. menunjukkan kondisi ballast juga kurang dari persyaratan yang ditentukan yang seharusnya mempunyai ketebalan minimum 30 cm. Berdasarkan investigasi yang dilakukan KNKT, ketebalan ballast pada sekitar lokasi kejadian hanya 10 cm, hal ini juga akan mempengaruhi kekuatan tahanan jalan KA terhadap gaya-gaya yang ditimbulkan oleh kereta api.

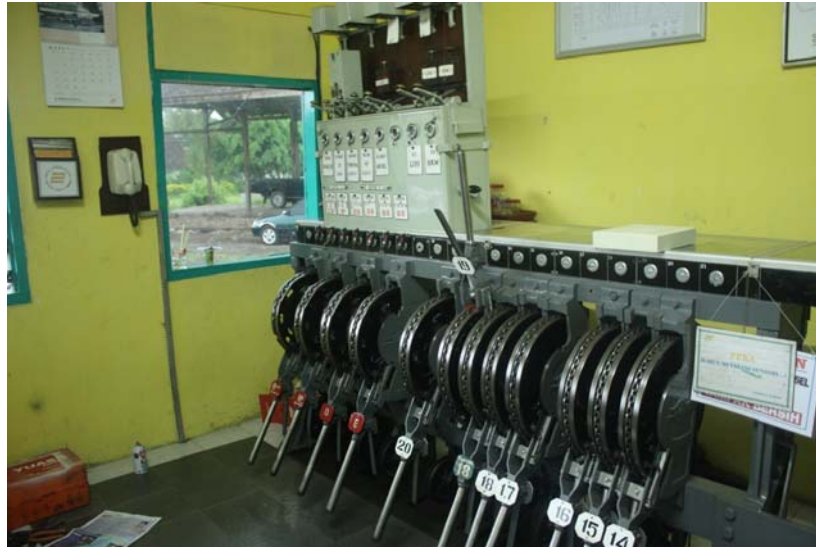
Peralatan persinyalan di Stasiun Kalisat dan Stasiun Kotok menggunakan persinyalan mekanik dalam kondisi baik.

**Gambar 8.** Peralatan persinyalan Stasiun Kalisat

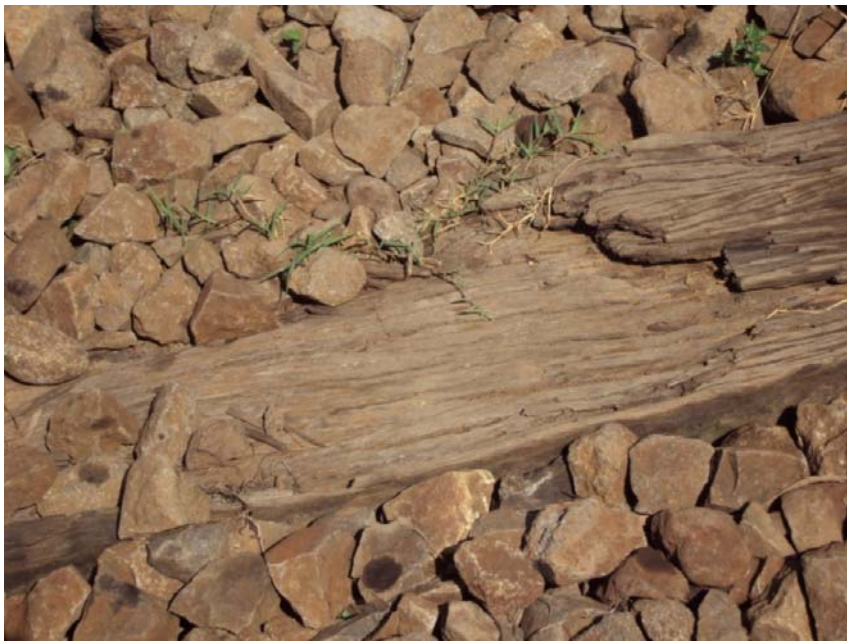
Gambar 9 . Bantalan yang lapuk

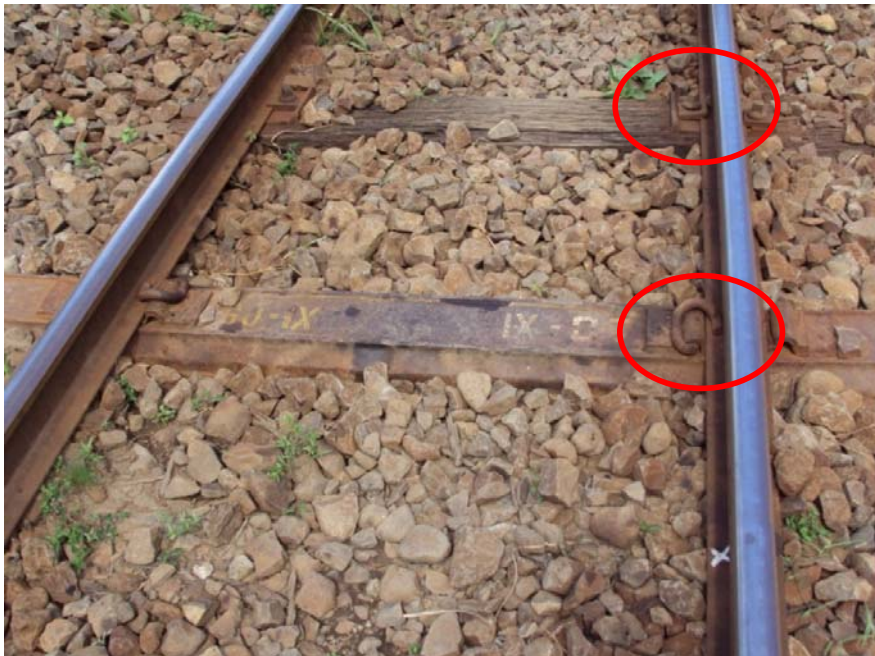
**Gambar 10.** Penambat yang bervariasi (elestis dan rigid)

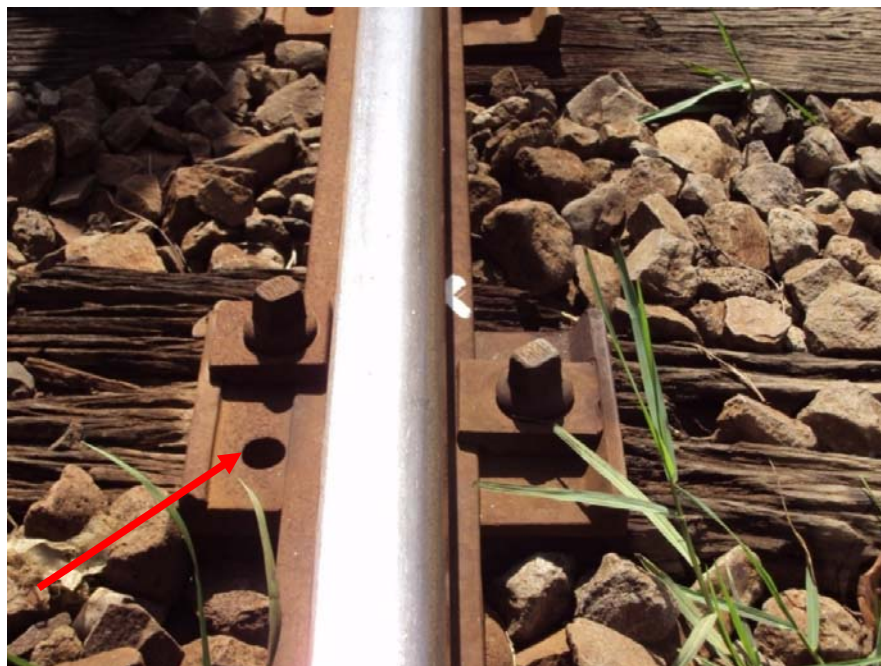
**Gambar 11.** Penambat tidak lengkap (kosong/mangko)

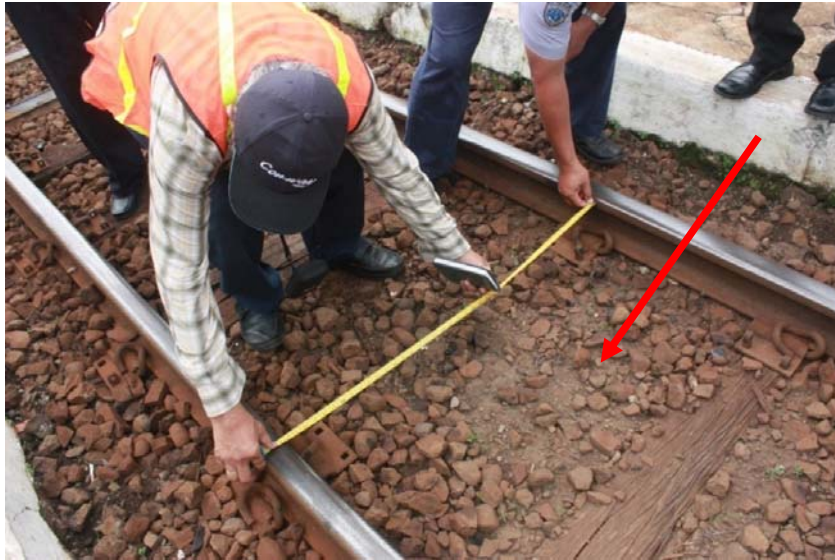
**Gambar 12.** Ballast kurang

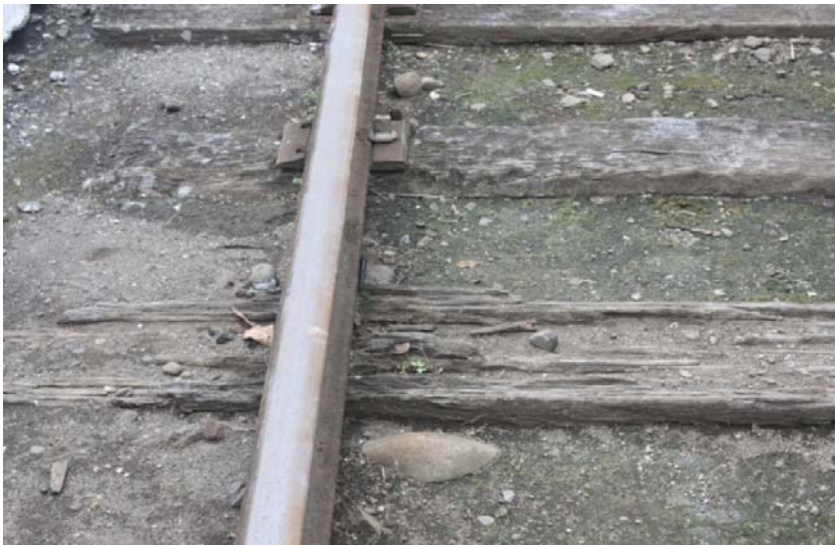
**Gambar 13.** Ballast kurang

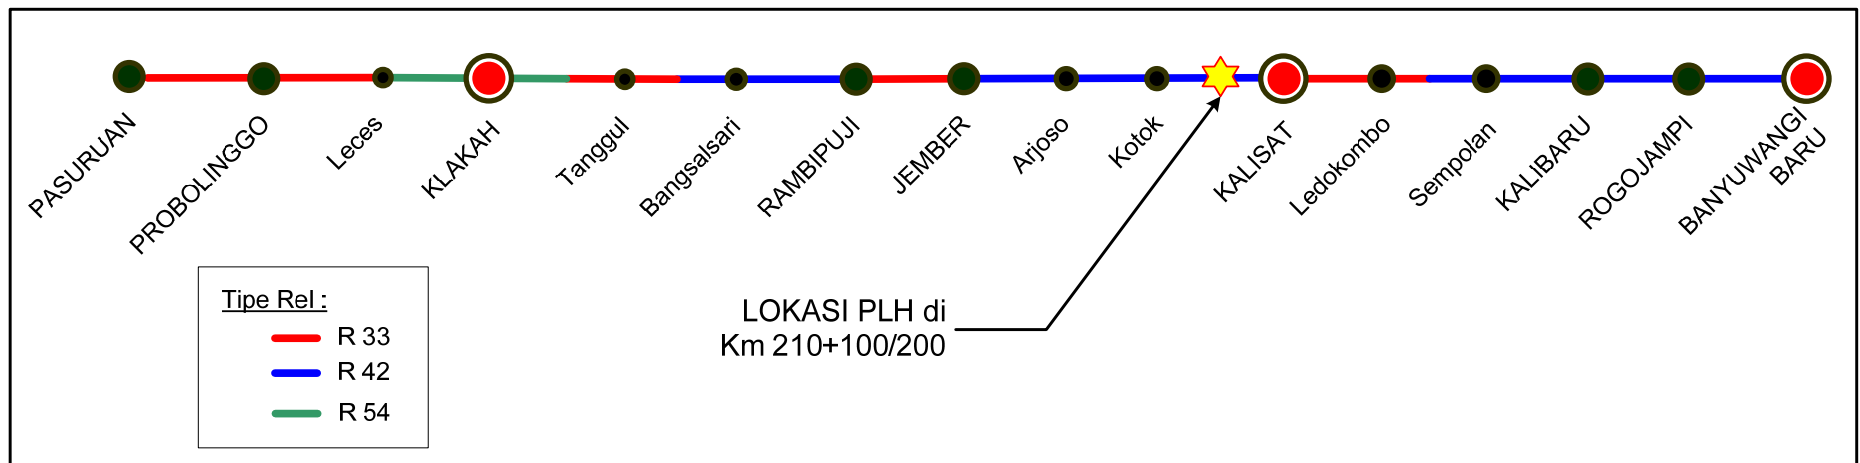
Gambar 14. Variasi Tipe Rel (berdasarkan beratnya) di DAOP IX JEMBER

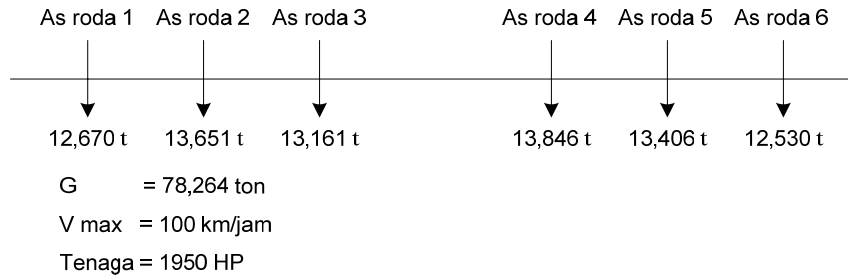
Rangkaian KA 80 menggunakan lokomotif jenis CC 201 dengan berat gandar maksimum 14 ton dan berat total 78,264 ton.

**Gambar 15** . Berat gandar as roda lokomotif CC 201 seperti yang digunakan pada KA 80 saat PLH

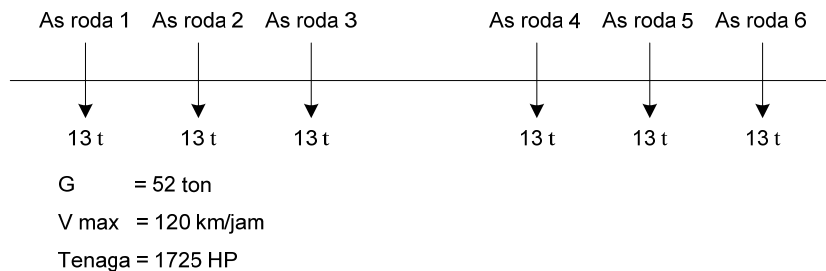
**Gambar 16**. Berat gandar as roda lokomotif BB 304

Penggunaan lokomotif jenis CC memang dianggap reliable serta mampu membawa rangkaian yang lebih banyak karena menghasilkan tenaga yang lebih besar. Namun untuk jalan KA yang kondisinya tidak sesuai, diharapkan agar penggunaan lokomotif jenis CC dikaji kembali hingga adanya perbaikan jalan KA.
