LAPORAN AKHIR

**LAPORAN HASIL INVESTIGASI
KECELAKAAN KERETA API**

ANJLOKAN KA BBR15 (B15)

**KM 48+100/200 – KM 47+950 EMPLASEMEN ST. RENGAS,
LAMPUNG**

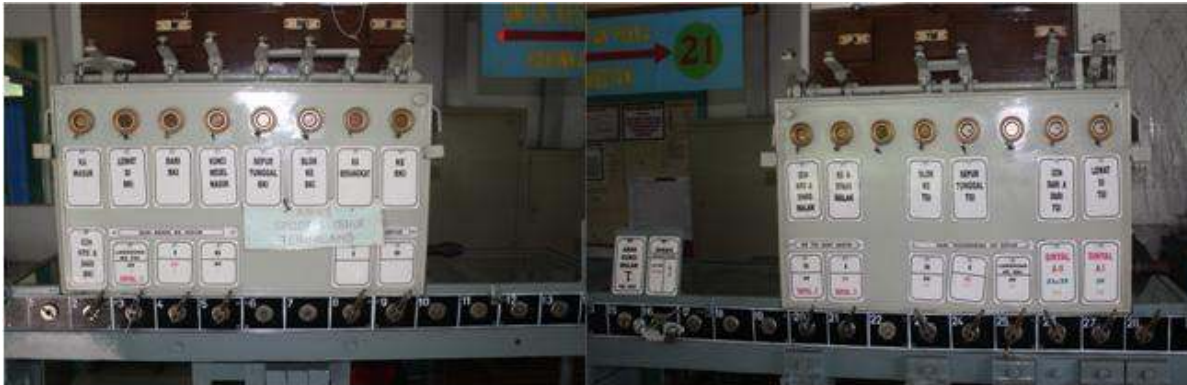
Gambar 5. Sistem persinyalan di ruang PPKA

Pemeriksaan perangkat persinyalan di ruang PPKA dan PJRs St. Rengas dalam kondisi sebagai berikut :

a) Plombir kawat dan benang pada pesawat blok dalam kondisi tidak terputus (dalam keadaan utuh).

b) Handel wesel dengan plombir kawat dan handel sinyal dapat dilayani dengan baik.

c) Pesawat blok dalam kondisi baik dan dapat dilayani.

d) Indikator sinyal muka dari arah St. Tegineneng dan Bekri pada saat kejadian kedudukan normal di ruang PPKA/Rs.A menyala kuning.

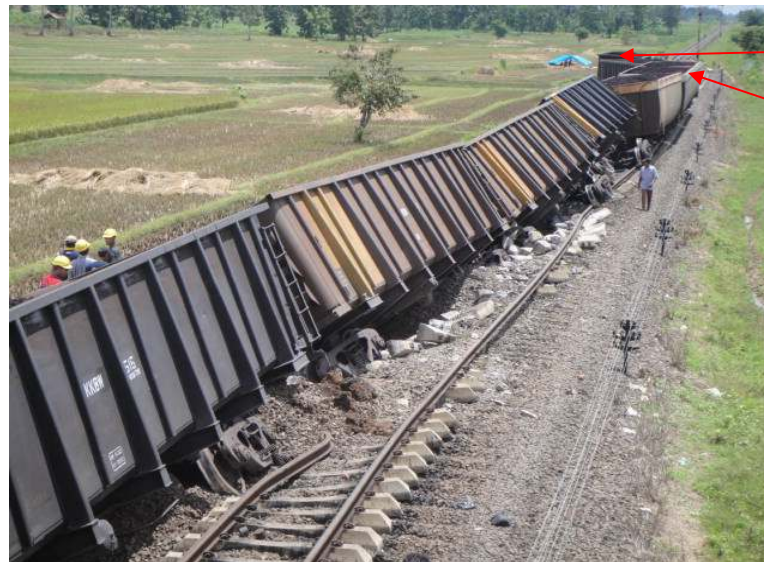
Gambar 7. KKBW ke-46 gerbong terakhir (S21) di jalur II dan gerbong ke-44 di jalur I , kedua gerbong tidak anjlok

Gerbong ke-46
pada jalur II

Gerbong ke-44
pada jalur I

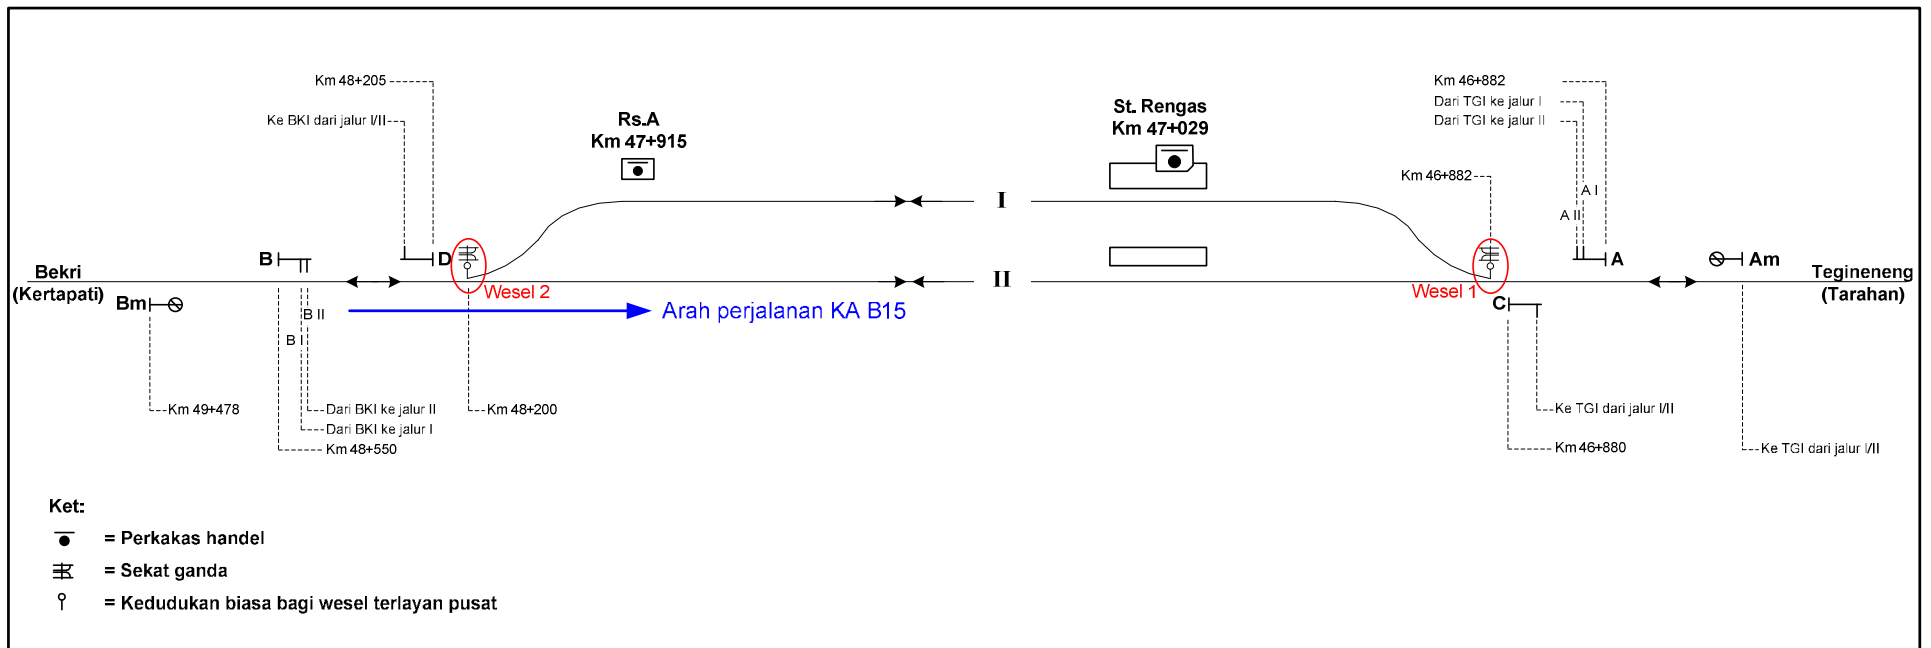
Gambar 10. Emplasemen St. Rengas

Kunci wesel adalah perangkat pengamanan berupa kunci listrik/tingkapan yang menjadi persyaratan terkuncinya wesel-wesel yang akan dilalui KA sebelum sinyal masuk ditarik “Aman“ atau dapat pula diartikan sebagai suatu laporan dari Rs.A bahwa wesel-wesel telah dikunci sesuai kedudukannya sebelum Rs.A menarik sinyal masuk “Aman”.
