KNKT – 10 – 05 – 04 – 02

**LAPORAN HASIL INVESTIGASI
KECELAKAAN KERETA API**

ANJLOK KA 620A KRL EKONOMI

**KM 9 + 600/700 EMPLASEMEN STASIUN MANGGARAI,
JAKARTA**

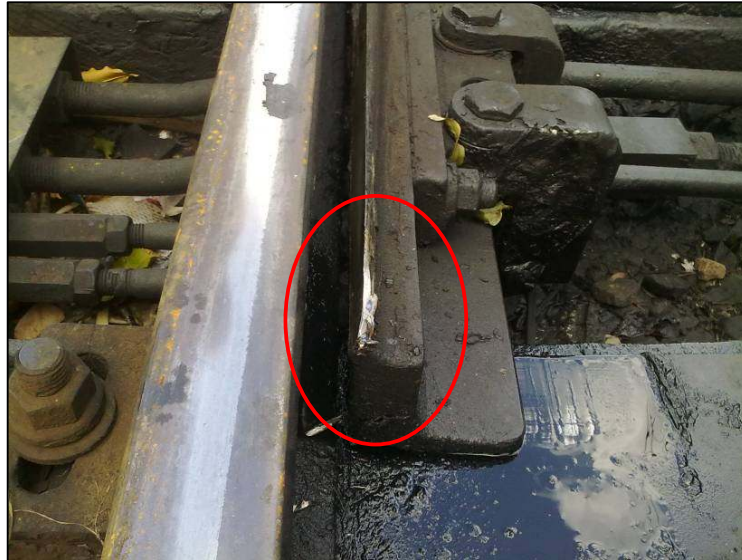
- 1) Bantalan wesel rusak 3 batang
- 2) Bantalan beton patah 5 batang
- 3) Rel bengkok 50 meter
- 4) Lidah wesel no. 11A4 dan 11A1 St. Manggarai rusak

Gambar 2. Lidah Wesel 11A4 yang tertabrak di St. Manggarai

- a. Memperbaiki jalur/ wesel I dan III ke arah St. Gambir;
- b. Mengganti 5 bantalan beton yang patah;
- c. Meluruskan rel yang bengkok sepanjang 50 meter;
- d. Mengganti 3 buah motor wesel yang rusak;
- e. Memperbaiki listrik aliran atas yang rusak.

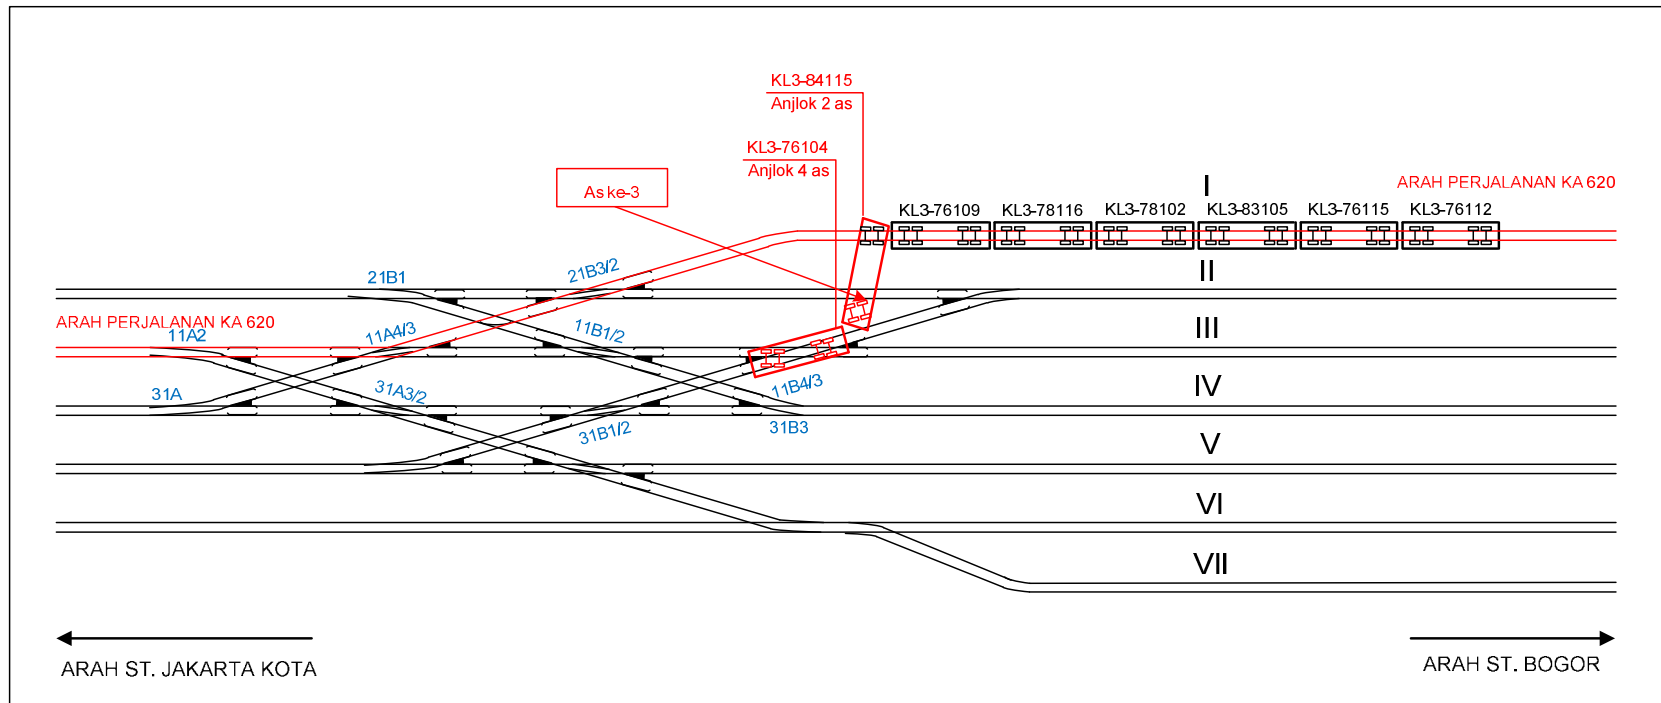
Gambar 3. Sketsa kejadian PLH Anjlokkan KA 620A KRL Ekonomi di emplasemen St. Manggarai

Anjlok tersebut disebabkan oleh gantungan *gearbox* KL3 84115 bogie ke-2 as ke-3 yang terjuntai menghantam lidah wesel nomor 11A St. Manggarai dan akhirnya memaksa lidah wesel yang semula ke arah jalur I/ jalur belok menjadi ke arah jalur III/ jalur lurus (Gambar 3).

Pada saat gantungan *gearbox* KL3 84115 bogie ke-2 as ke-3 jatuh, bogie ke-1 KL3 84115 telah melewati lidah wesel 11A dan posisi mengarah ke jalur I. Sedangkan bogie ke-2 KL3 84115 mengarah ke jalur III dikarenakan lidah wesel 11A yang berubah arah setelah terhantam gantungan *gearbox* yang menjuntai. Kejadian tersebut mengakibatkan posisi KL3 84115 melintang antara jalur I dan jalur III.

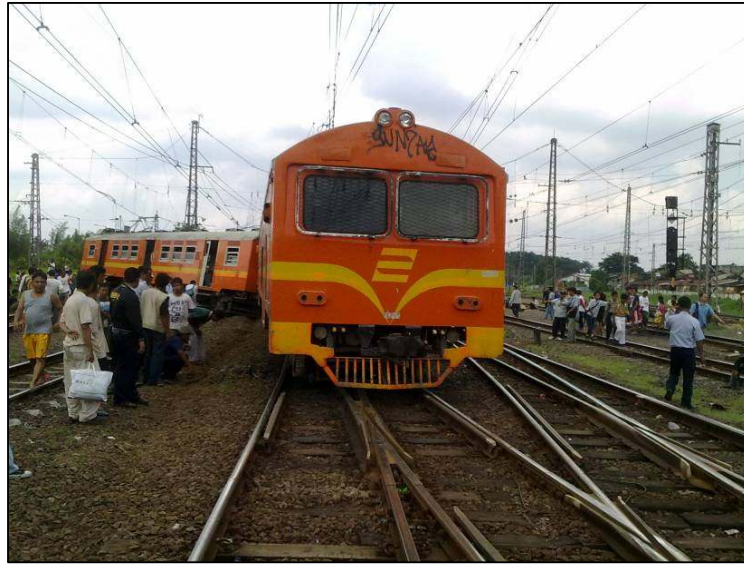
Gambar 4. Posisi rangkaian KA 620A setelah PLH dilihat dari arah St. Gambir

Dalam proses memasuki jalur I, bogie kedua dari KL3 84115 (rangkaian ke-7 KA 620A) mengarah ke jalur III diikuti oleh KL3 76104 (rangkaian ke-8 KA 620A), sehingga terjadi anjlokkan dan KL3 84115 melintang antara jalur I dan jalur III.

- a. Mengirimkan Kereta Penolong (NR) dari Depo KRL Bukit Duri dan Depo Lokomotif Jatinegara, serta *Crane* Kumbokarno dari Depo Lokomotif Cirebon ke St. Manggarai.
- b. Sebanyak 6 (enam) KL3 yang tidak anjlok dikirim ke Depo KRL Bukit Duri.
- c. KL3 76104 setelah diangkat kemudian didorong oleh lokomotif ke jalur KA arah St. Cikini.
- d. KL3 84115 yang anjlok setelah diangkat, dirangkaikan dengan KL3 76104 dan kemudian ditarik ke jalur I St. Manggarai untuk selanjutnya dikirimkan ke Depo KRL Bukit Duri.

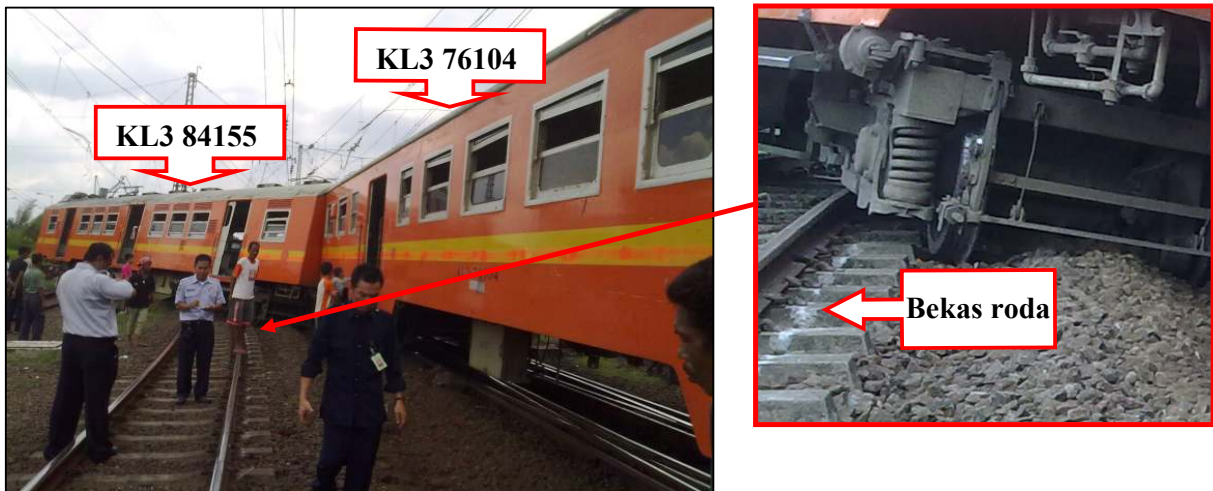
Berdasarkan temuan di lapangan, didapat bekas roda bogie ke-2 KL3 84115 yang anjlok pada bantalan-bantalan beton sebelah luar rel jalur II emplasemen St. Manggarai.

Gambar 5. Bekas roda bogie ke-2 KL3 84115 pada bantalan-bantalan beton di Jalur II emplasemen St. Manggarai

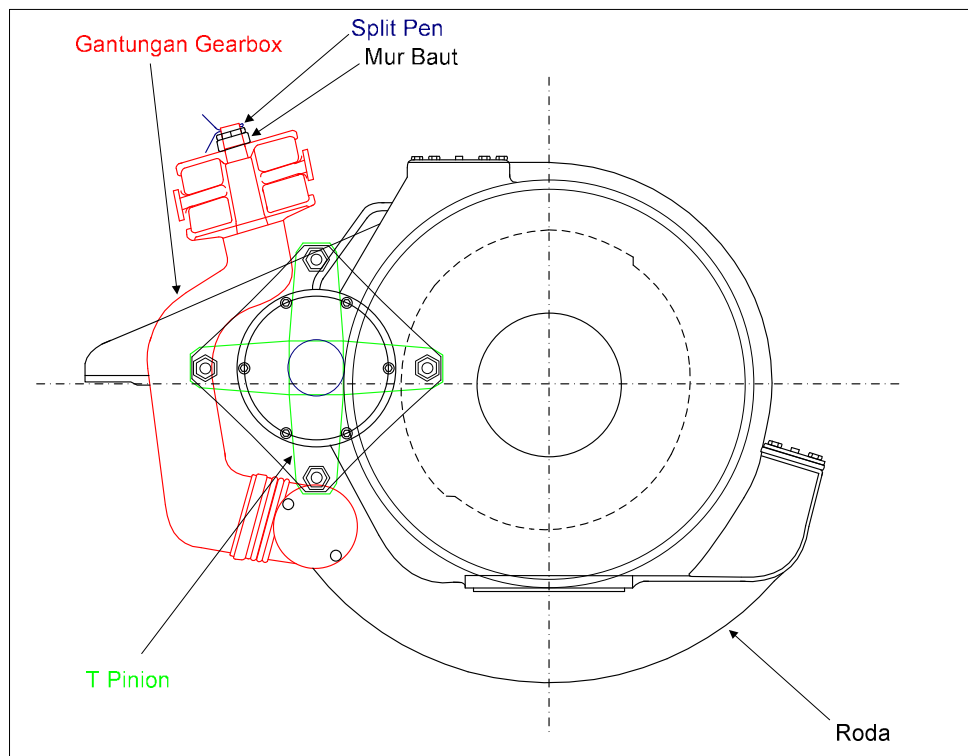
Gambar 6. Konstruksi perangkat roda KRL

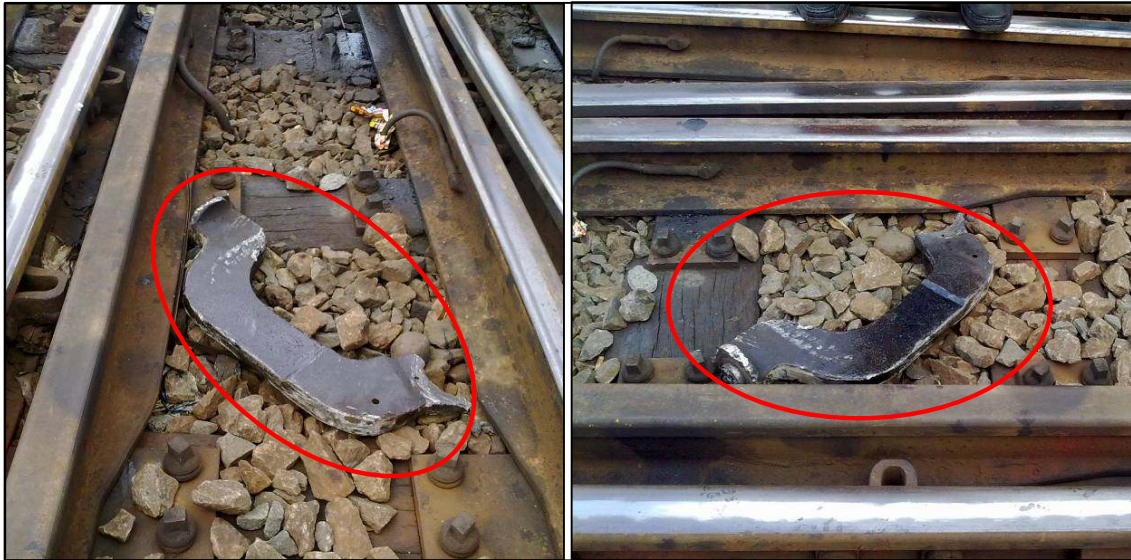
Jatuhnya gantungan gearbox KL3 84115 dari dudukannya disebabkan oleh tidak berfungsinya mur-baut dan split pen yang berfungsi mengikat gantungan gearbox.

Berdasarkan temuan dilapangan, didapat potongan-potongan gantungan gearbox KL3 84115 di emplasemen St. Manggarai (Gambar 7).

Gambar 7. Potongan gantungan gearbox yang patah di emplasemen St. Manggarai

1. Melakukan pemeriksaan secara menyeluruh terhadap bogie sesuai dengan PP 56 tahun 2009 pasal 224 ayat 2;
2. Melakukan penggantian *sparepart* gantungan *gearbox* sesuai dengan petunjuk pabrik (*manual instructions*);
3. KRL yang usianya lebih dari 25 tahun agar perawatan berkala disesuaikan secara proporsional berdasarkan usia.

Optimalisasi dan peningkatan pemeriksaan pada pemeliharaan KRL P1, P2, P3, P6, P12 dan PA terutama pada pemeriksaan mur-baut dan *split pen* serta penggantian gantungan gearbox sesuai dengan spesifikasi teknik yang dipersyaratkan.

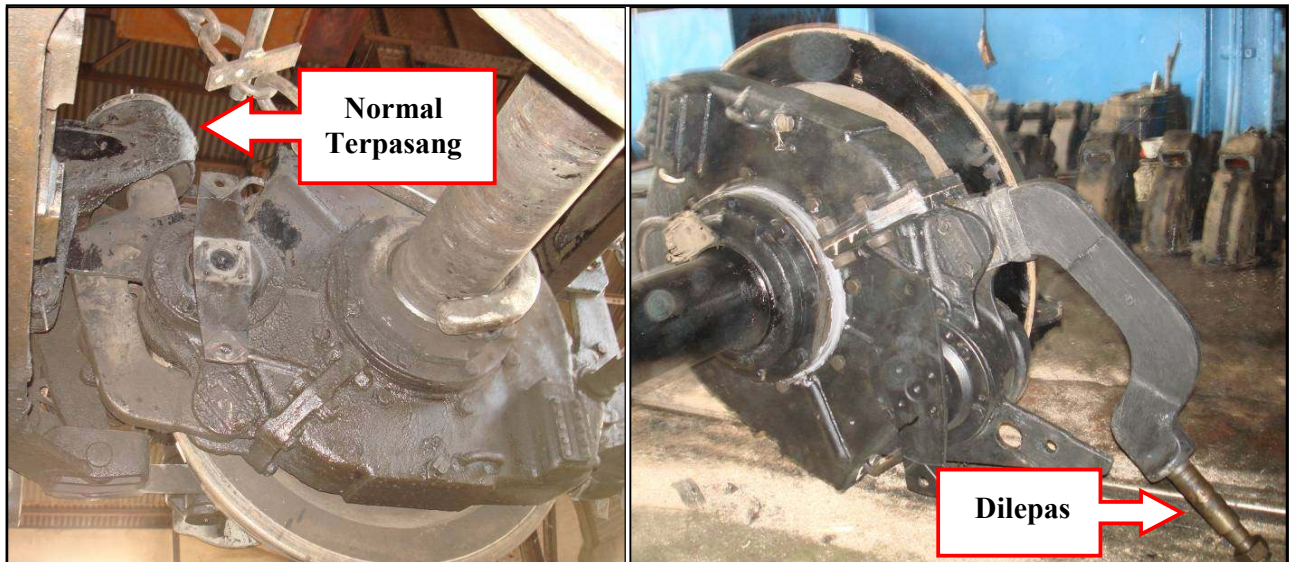
Gambar 8. Gantungan gearbox dalam kondisi normal terpasang dan kondisi dilepas dari dudukannya

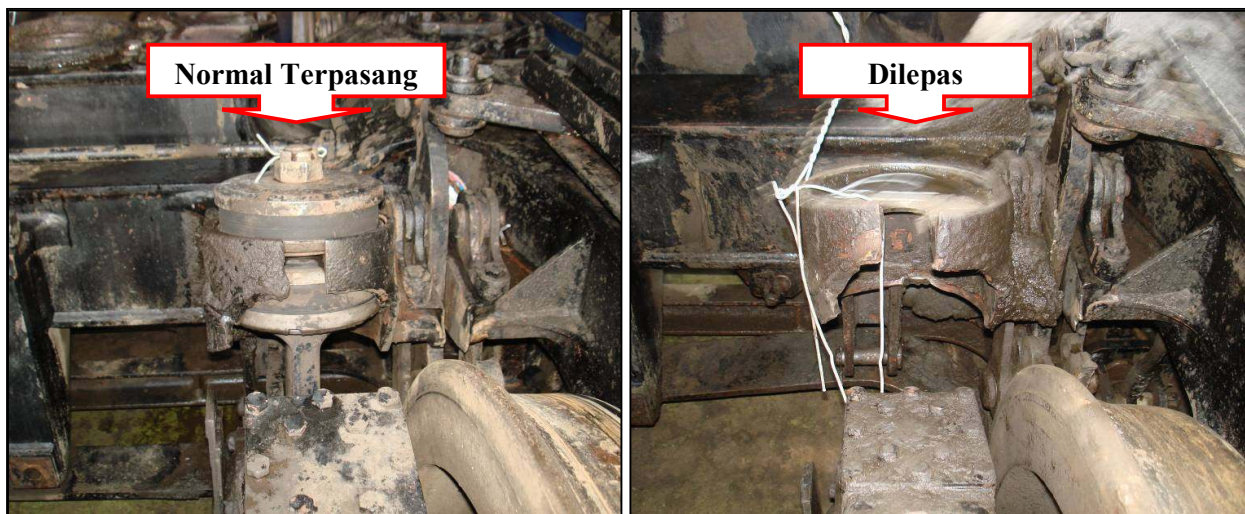
Gambar 9. Dudukan gantungan gearbox saat kondisi normal dan dilepas

KRL 620A anjlok disebabkan tidak berfungsinya mur-baut dan *split-pen* sebagai pengikat gantungan *gearbox* KL3 84115 sehingga gantungan *gearbox* terlepas dari dudukannya.
