KNKT – 10 – 10 – 08 – 02 – A

**LAPORAN HASIL INVESTIGASI
KECELAKAAN KERETA API**

**TUMBURAN KA 116 SENJAUTAMA SEMARANG
DAN KA 4 ARGOBROMO ANGGREK**

**KM 113+400/300 EMPLASEMEN STASIUN PETARUKAN, PEMALANG,
JAWA TENGAH**

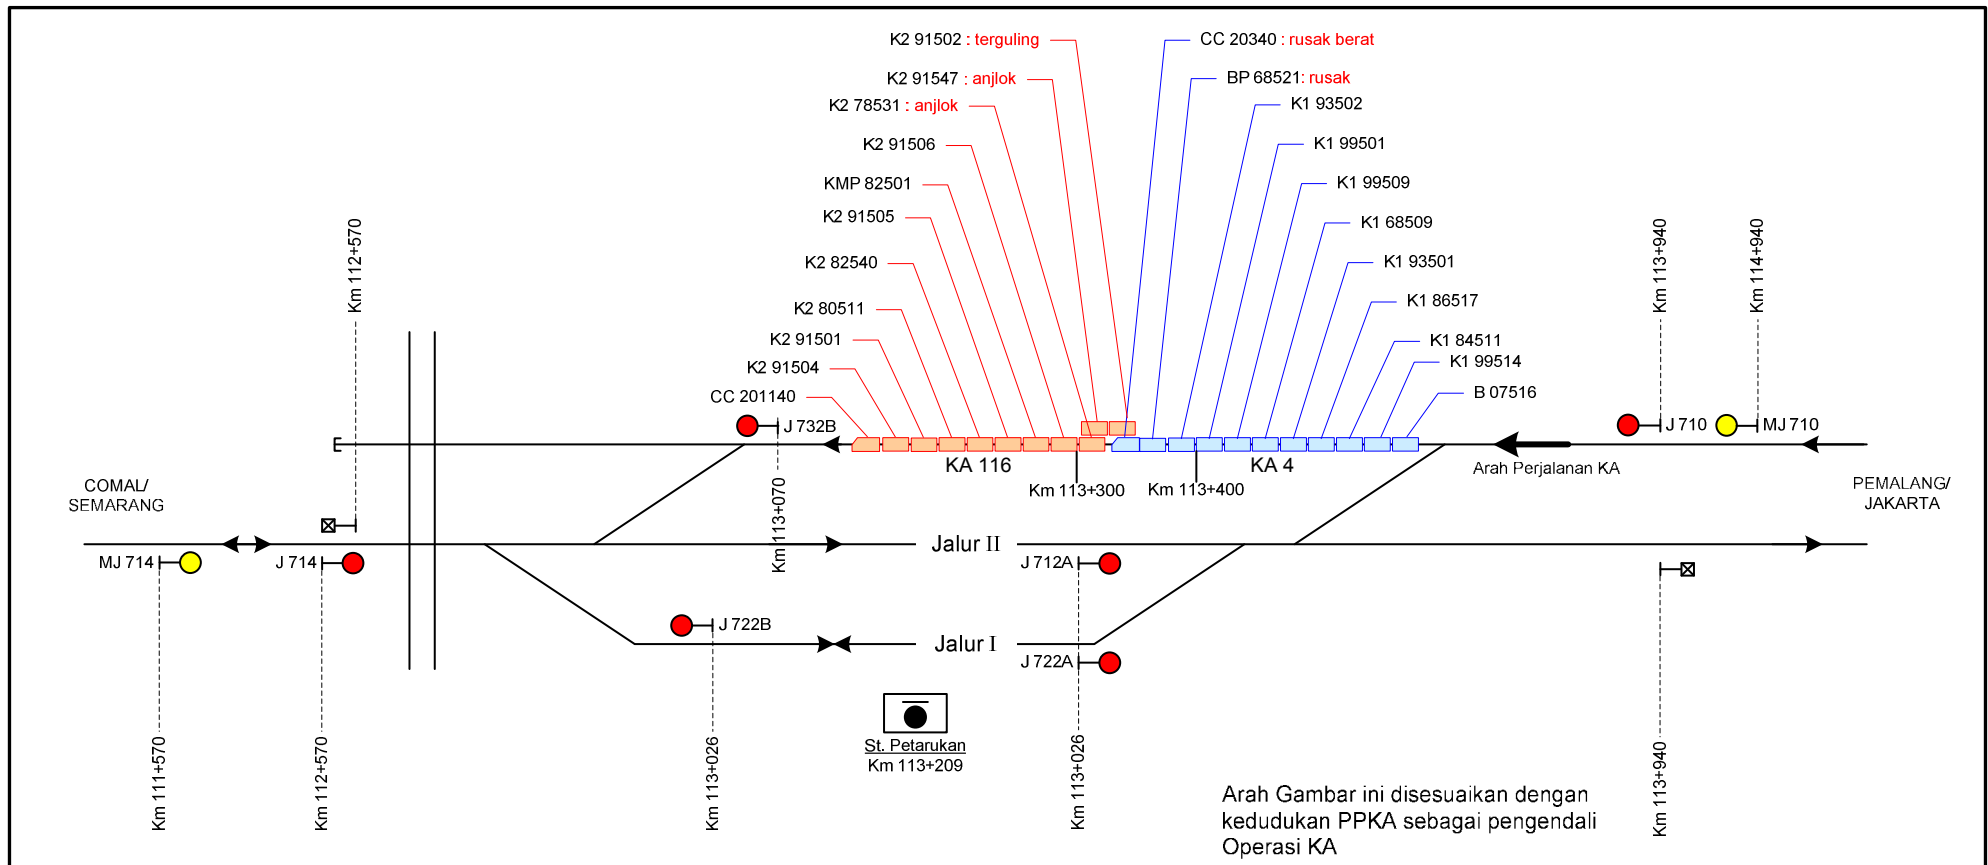
Gambar 2. Gambar sketsa kejadian PLH Tumburan KA 4 dan KA 116 di Emplasemen St. Petarukan tanggal 2 Oktober 2010

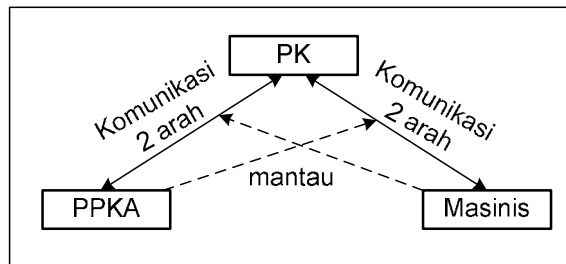
Sistem komunikasi di wilayah PK/OC Semarang, yang melayani lokomotif CC 20340 saat PLH, bersifat *open* (terbuka) yang artinya masinis dapat memantau komunikasi yang dilakukan PK ke PPKA (dan sebaliknya) melalui radio lokomotif.

Gambar 3. Sistem komunikasi open

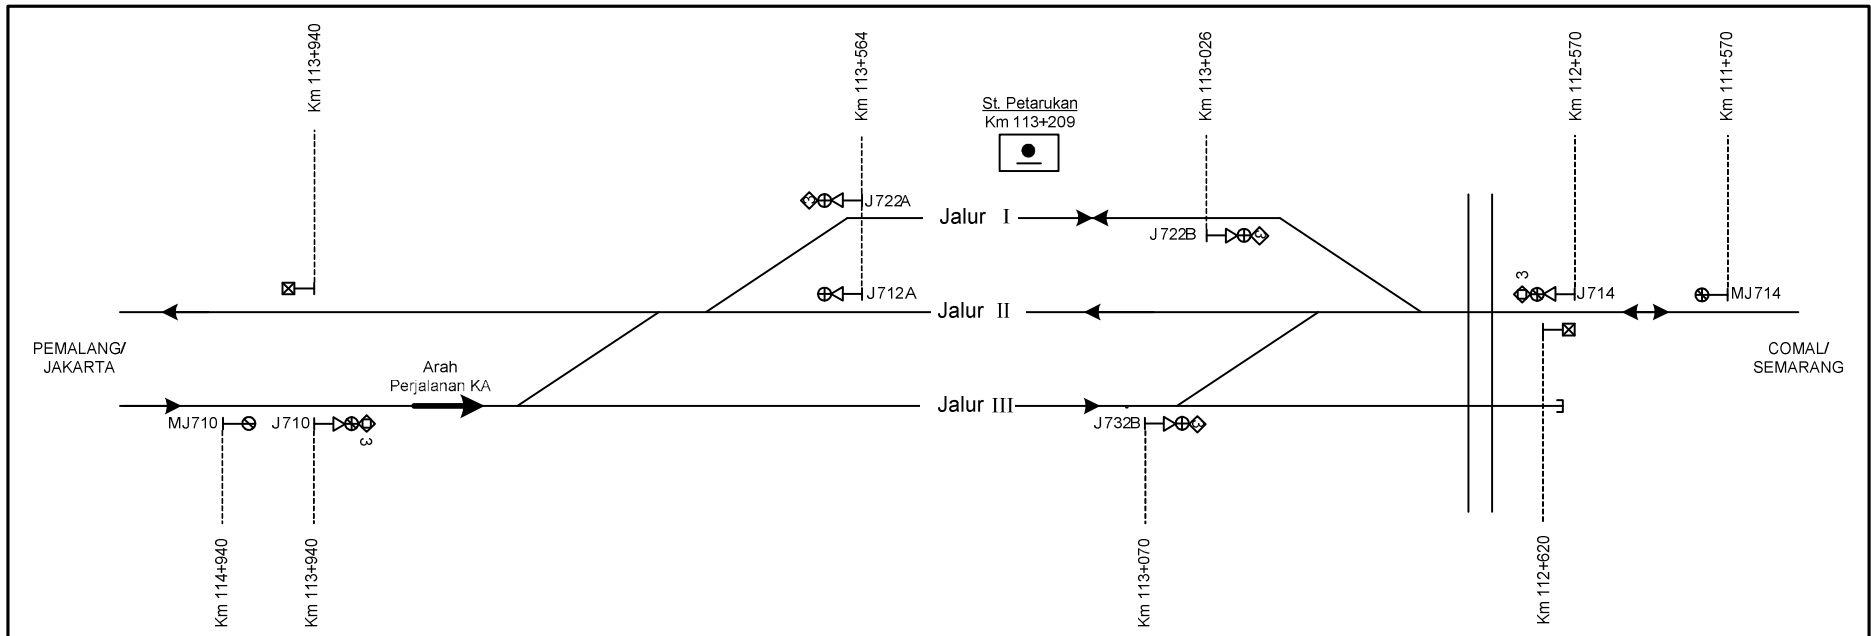
Gambar 4. Gambar sketsa Emplasemen St. Petarukan

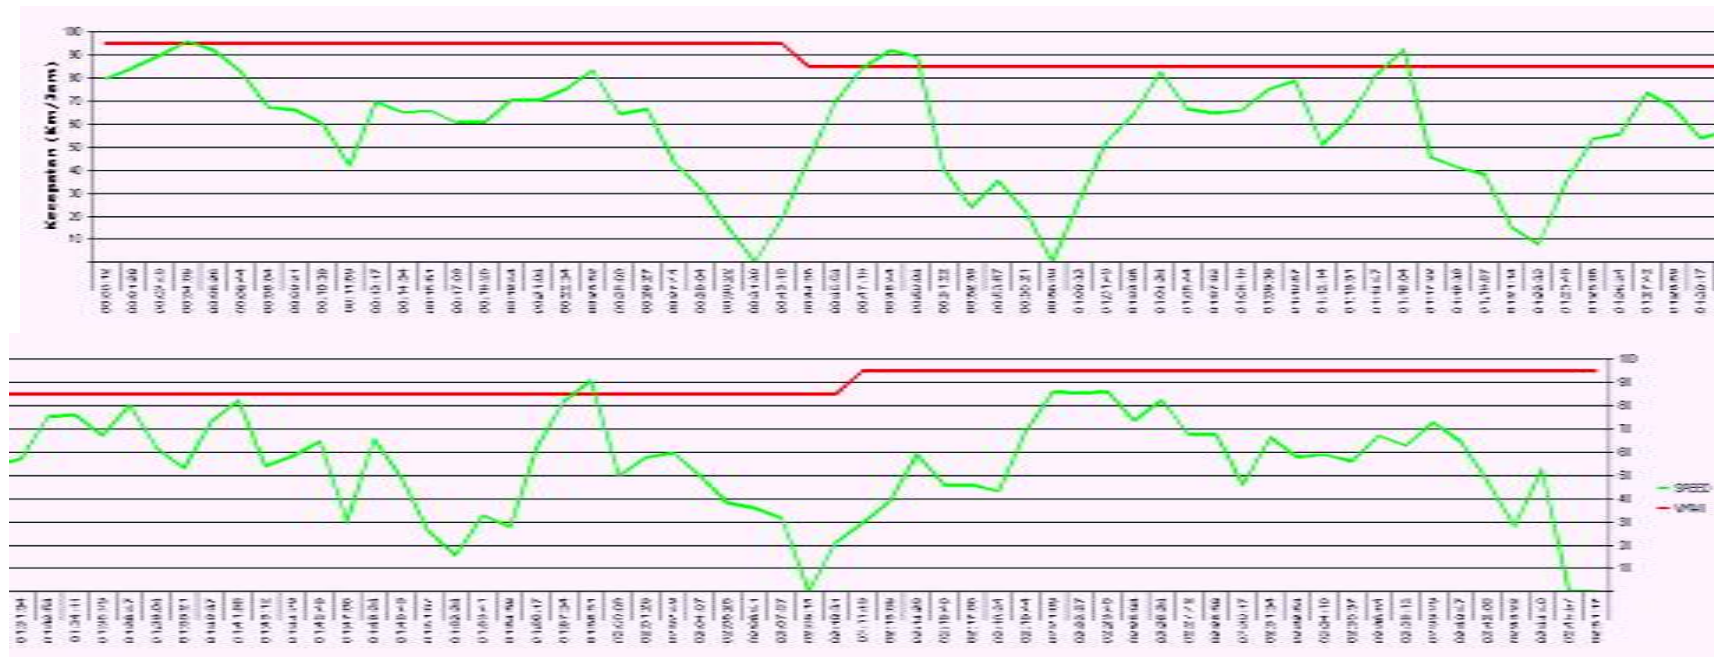
Sesuai dengan data kecepatan KA yang diunduh dari GPS di lokomotif CC20340, KA 4 berjalan sejak dari Km 121-Km 115 (petak jalan antara St. Pemalang – St. Petarukan) dengan kecepatan 47 Km/jam hingga 72 Km/jam. Sedangkan pada Km 115-Km 114 dengan kecepatan 28 Km/jam dan pada Km 114-Km 113 dengan kecepatan 52 Km/jam.

Gambar 5. Grafik kecepatan lokomotif CC 20340

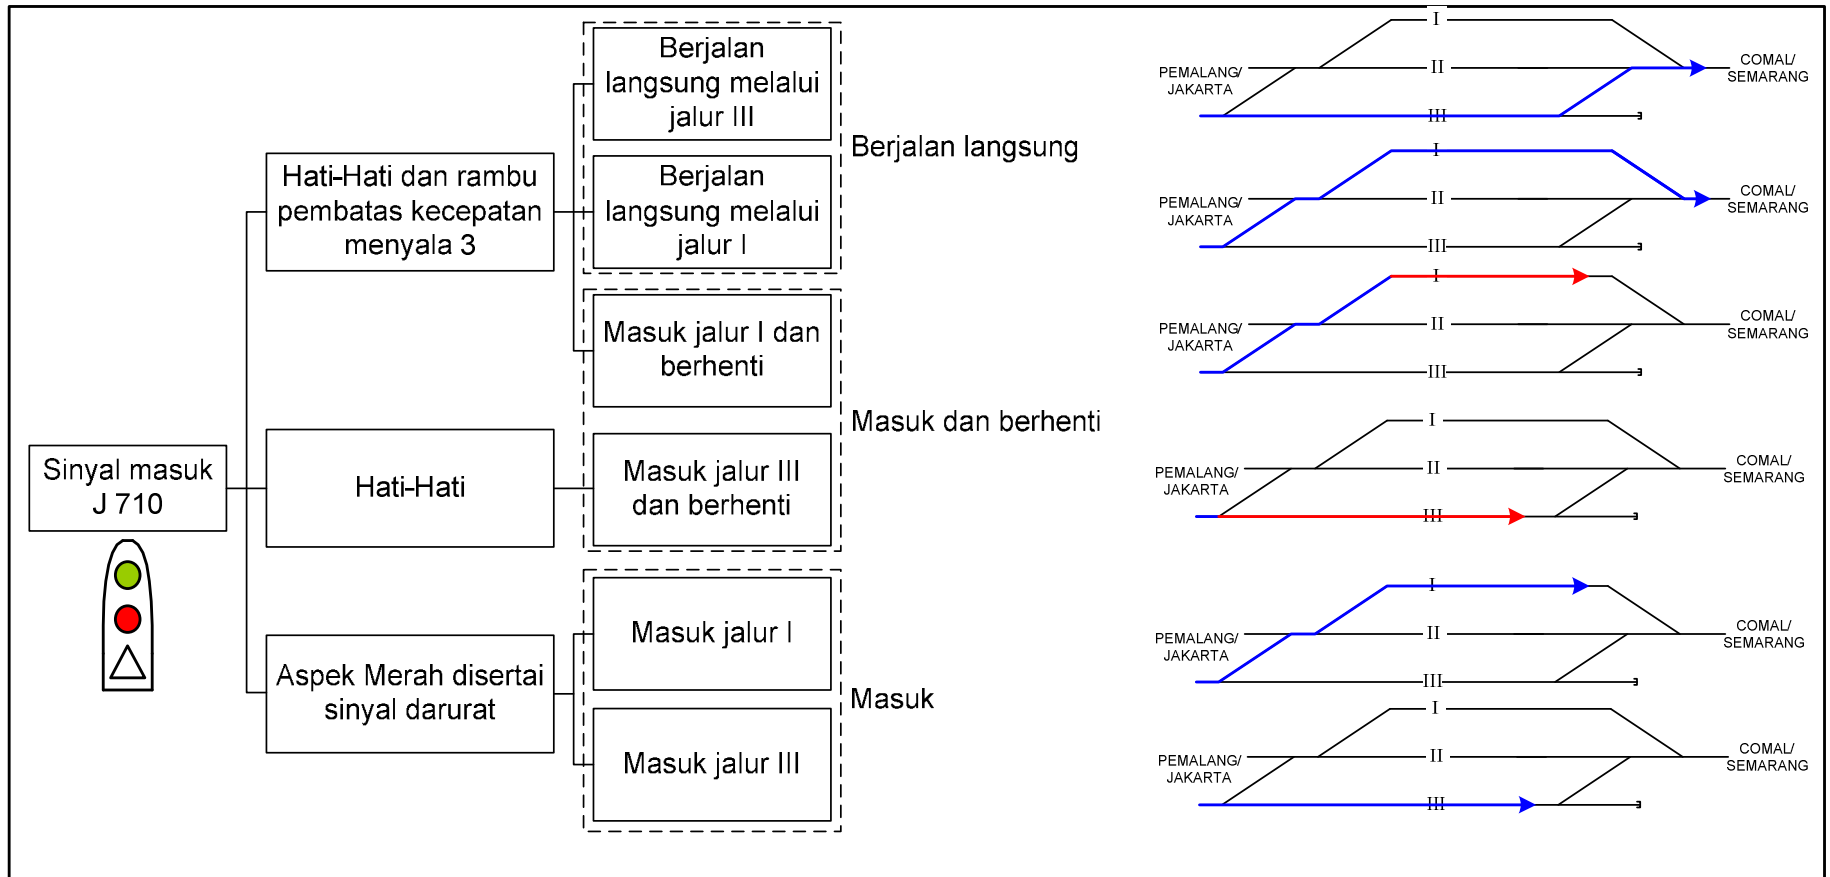
- a. Sinyal
- Di Km 113+940:
Sinyal masuk J710 tiga aspek dengan sinyal darurat dan dilengkapi dengan rambu pembatas kecepatan listrik berlaku untuk kereta api dari arah Pemalang masuk ke jalur I atau jalur III.
 - Di Km 114+940:
Sinyal muka MJ 710 dua aspek yang terkait pada sinyal masuk J 710.
- b. Kedudukan biasa bagi sinyal.
- Sinyal masuk J 710 adalah menunjukkan aspek merah (tidak aman).
 - Sinyal muka MJ 710 adalah menunjukkan aspek kuning (hati-hati).
- c. Pengaturan masuknya KA di St. Petarukan dari St. Pemalang berdasarkan Reglemen Pengamanan Setempat (RPS) St. Petarukan dapat dilihat dalam gambar berikut:

Gambar 6. Pengaturan masuknya KA di St. Petarukan dari St. Pemalang menurut RPS

- d. Meskipun demikian, temuan tim investigasi berdasarkan Daftar Sepur (jalur) St. Petarukan yang mulai berlaku tanggal 1 Maret 2010 ternyata hanya 2 jalur yang digunakan yaitu, Jalur II dari arah St. Comal dan Jalur III dari arah St. Pemalang. Sedangkan Jalur I tidak dimanfaatkan, baik itu untuk KA yang dari/menju St. Comal maupun dari/menju St. Pemalang.

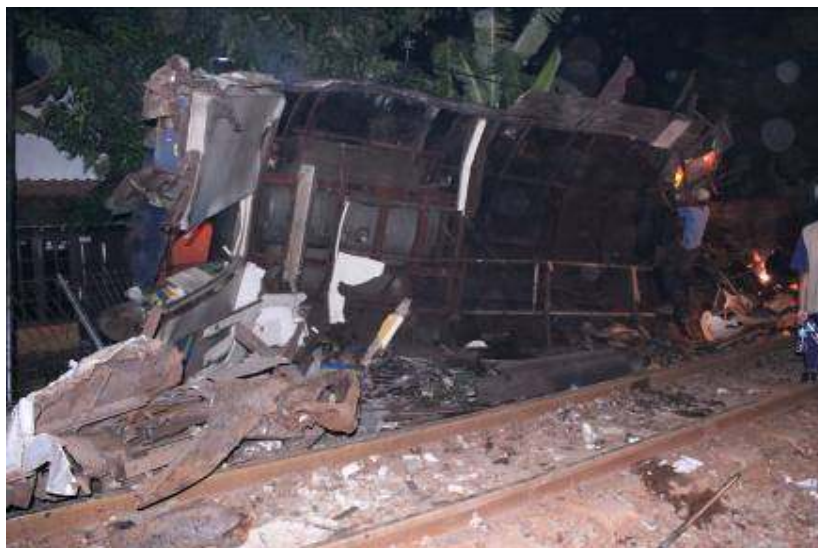
Kereta paling belakang KA 116, tertulis dengan nomor kereta K2 91502 yang dapat diartikan kereta tersebut mulai dinas pada tahun 1991. Namun pada saat PLH, kereta tersebut hancur total dan menyebabkan banyak korban meninggal. Kereta diketahui tidak memiliki kekuatan untuk menghadapi tumburan.

Gambar 7. Kondisi K2 91502 setelah PLH

Pada penelusuran data sarana yang dilakukan tim investigasi, diketahui bahwa K2 91502 adalah kereta yang mulai didinaskan tahun 1955 yang sudah direhabilitasi (retrofit) pada tahun 1991.

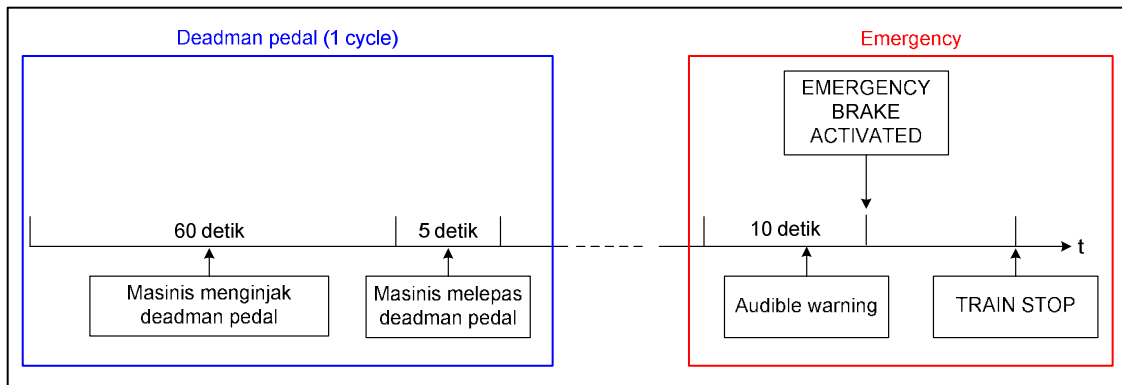
- c. Pengaturan kerja deadman pedal adalah sebagai berikut:

Gambar 8. Jangka waktu aktivasi deadman pedal
