**LAPORAN AKHIR**

KNKT – 11 – 01 – 01 – 02

**LAPORAN HASIL INVESTIGASI  
KECELAKAAN KERETA API**

**TUMBURAN KA 174 KUTOJAYA DENGAN KA  
103 MUTIARA SELATAN**

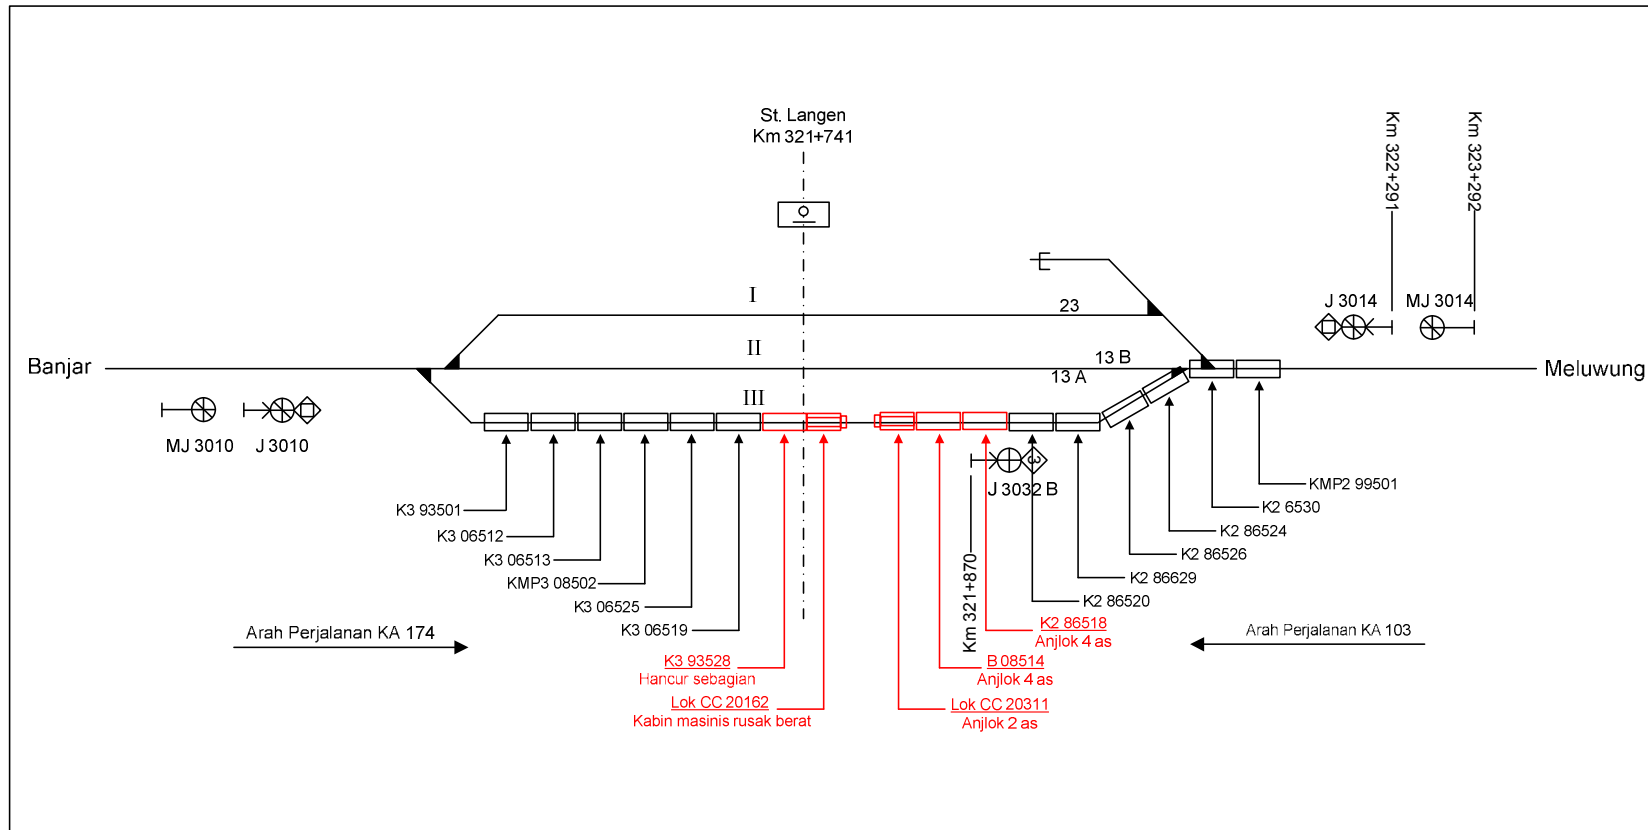
**Gambar 2.** Posisi KA 174 Kutojaya dan KA 103 Mutiara Selatan setelah tumburan di Km. 321+800/900 Emplasemen St. Langen, Banjar, Jawa Barat

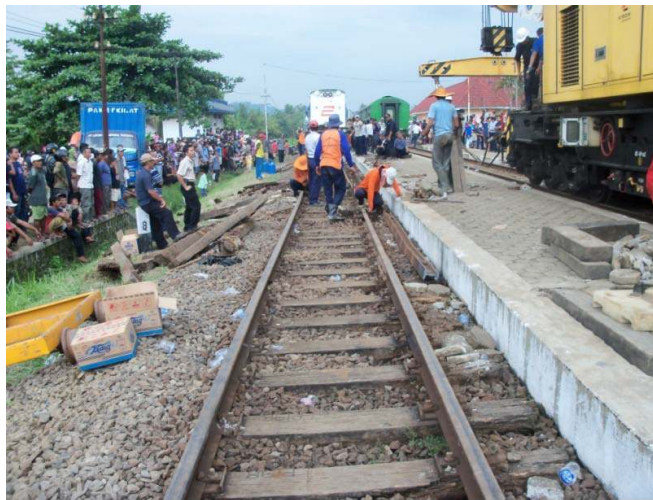
**Gambar 3.** Kondisi jalan rel di jalur III emplasemen St. Langen, Banjar, Jawa Barat

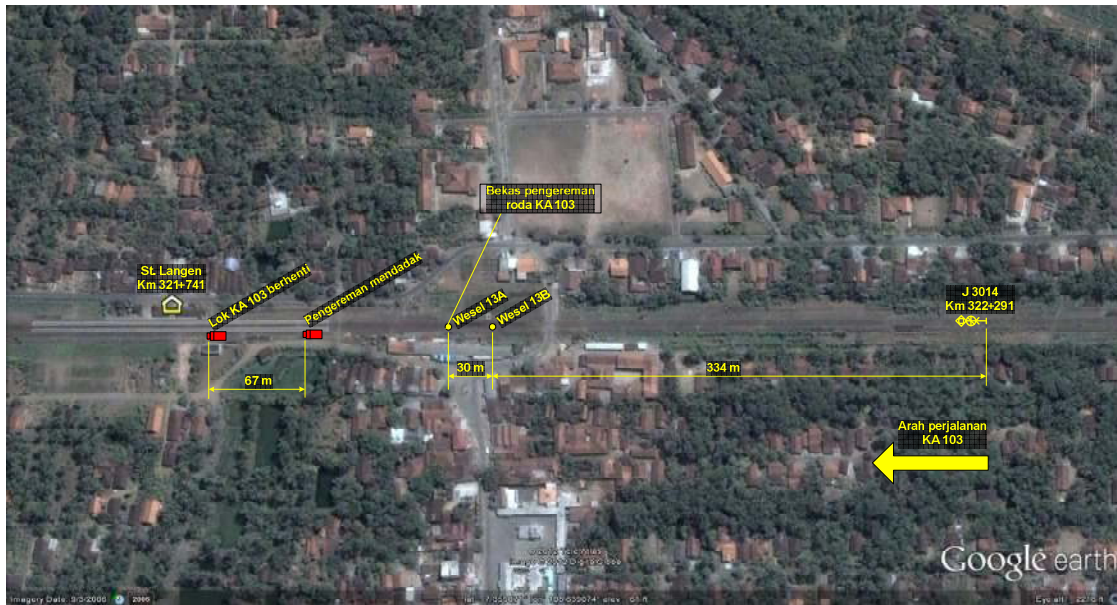
Berdasarkan pengumpulan data investigasi di lapangan, bekas pengereman dari KA 103 ditemukan pada kepala rel setelah melewati wesel 13A (**Gambar 4 & 5**). Hal tersebut sesuai dengan keterangan dari masinis KA 103 yang menyatakan bahwa ybs. baru melakukan pengereman mendadak di wesel 13A karena terjadi goyangan keras dibelokan wesel.

**Gambar 4.** Posisi bekas pengereman roda KA 103

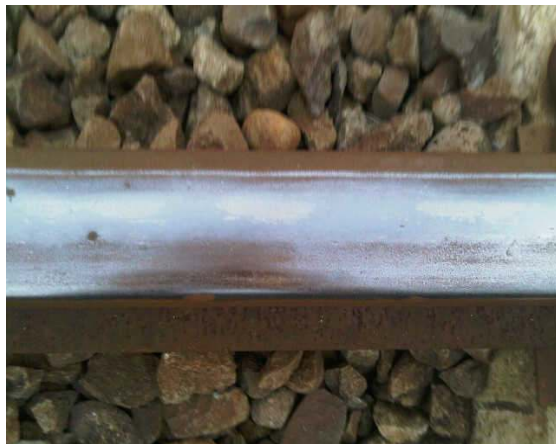
**Gambar 5.** Bekas pengereman roda KA 103 pada kepala rel

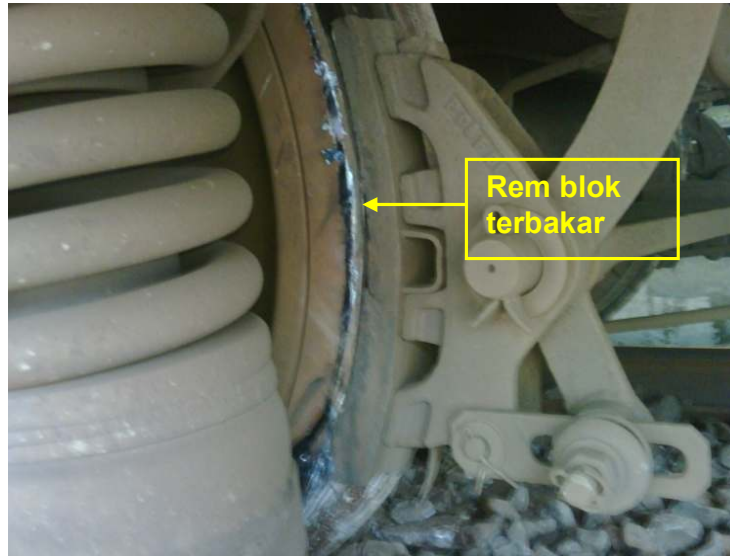
Sebagai bukti dari pengereman darurat oleh masinis KA 103, ditemukan rem blok kereta B 08514 kereta ke-1 terbakar.

**Gambar 6.** Rem blok kereta B 08514 yang terbakar

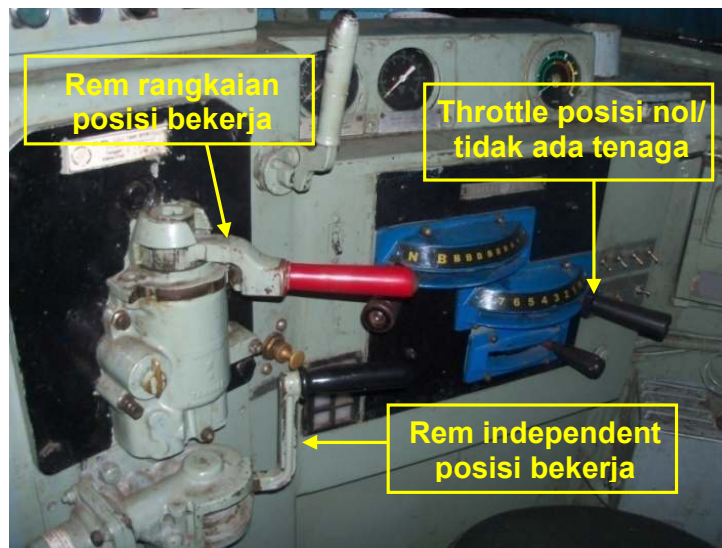
Lampu indikator manometer dan loadmeter Lok CC 20311 diketahui dalam kondisi tidak menyala, sehingga masinis dan asisten masinis tidak dapat melihat indikator terkait pengereman dan tenaga, hanya menjalankan berdasarkan perasaan saja. Pengereman lokomotif juga tidak difungsikan saat rem rangkaian dikerjakan dengan alasan untuk kenyamanan operasi kereta api. Hal ini menyebabkan rem rangkaian dibebani beban lokomotif karena rem lokomotif tidak difungsikan yang mengakibatkan jarak pengereman menjadi lebih panjang.

**Gambar 7.** Posisi handle rem dan throttle pada kabin masinis Lok CC 20311

- d. Memfungsikan kembali pengereman otomatis sehingga saat pengereman rangkaian rem lok juga berfungsi;
  - e. Memastikan bahwa lampu indikator yang ada di kabin masinis yaitu manometer dan loadmeter berfungsi/menyala;

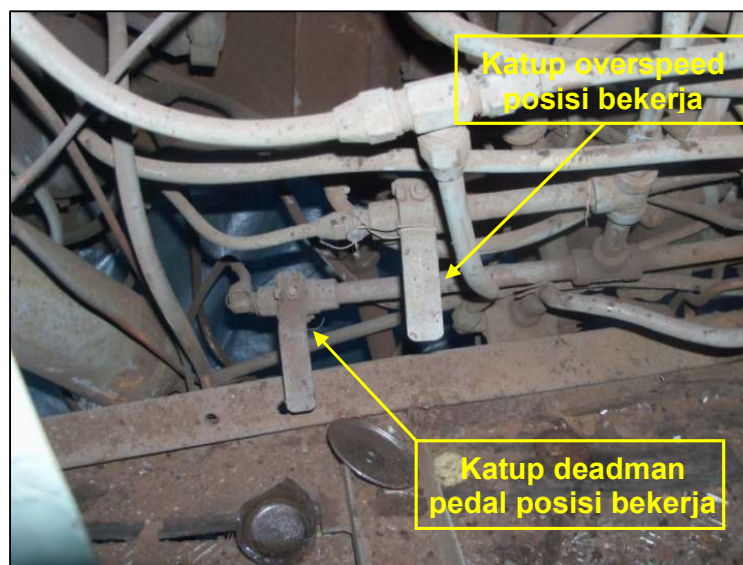
**Gambar 8.** Posisi katup deadman pedal dan overspeed pada Lok CC 20311

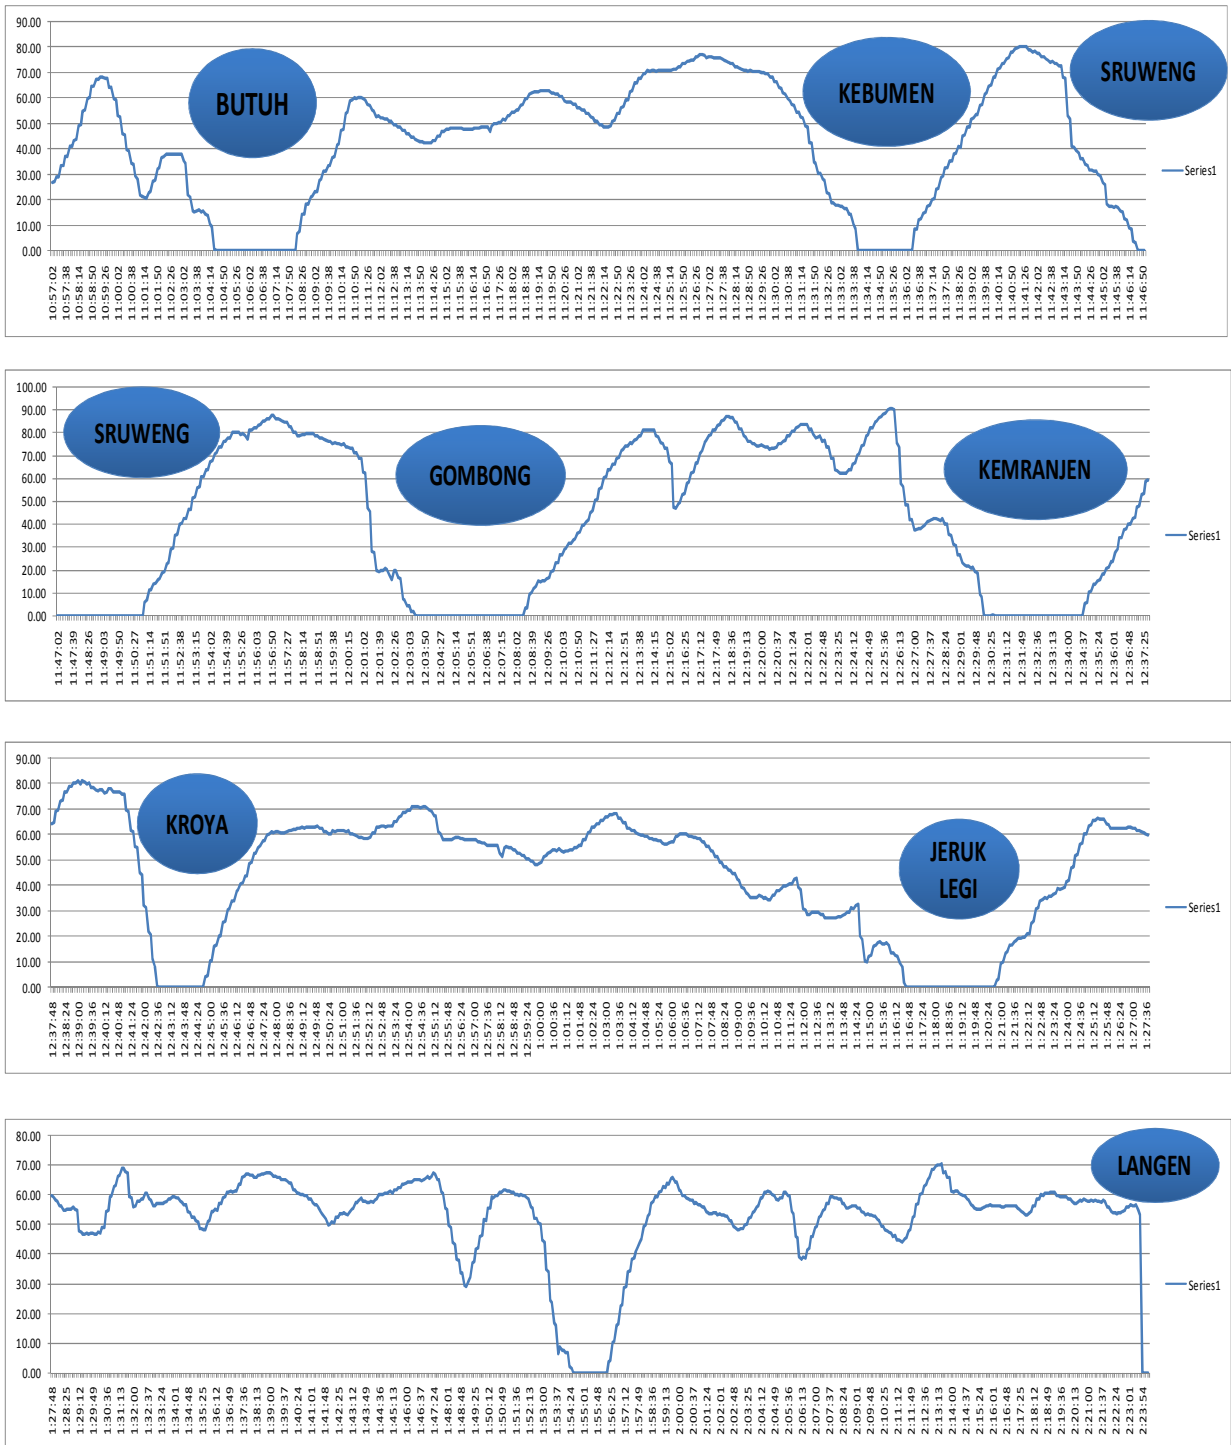
Gambar 9. Grafik Operasional Perjalanan CC 20311 (Trend Pengereman Rangkaian) di Daop 5 Purwokerto

Berdasarkan grafik tersebut di atas, operasional perjalanan KA 103 berjalan dengan normal. Baik kecepatan maupun pengereman berjalan dengan baik. Hal tersebut juga

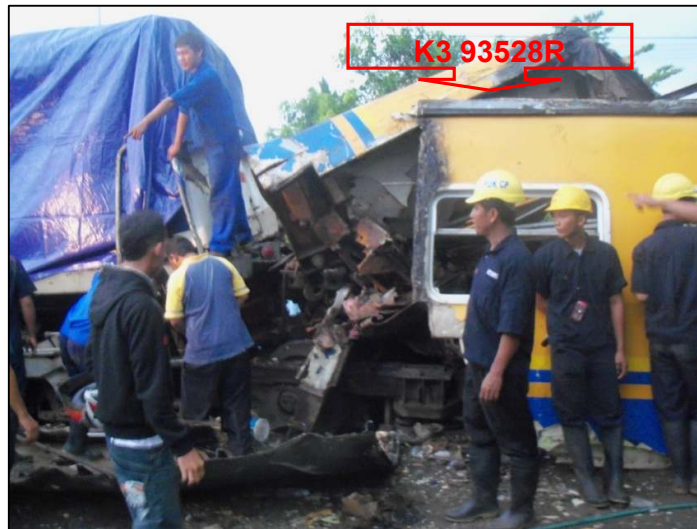
Akibat Tumburan antara KA 174 dengan KA 103, K3 93528R kereta ke-1 rangkaian KA 174 mengalami rusak berat dengan kondisi badan kereta hancur sebagian arah Surabaya. K3 93528R tersebut merupakan kereta penumpang yang direkondisi pada tahun 1993 asal dari KB3 54208 tahun pembuatan 1954 sehingga rapuh.

**Gambar 10.** Kereta K3 93528R kereta ke-1 rangkaian KA 174 yang rusak berat

- f. Kereta - kereta yang sudah tua untuk dikaji dan apabila tidak layak untuk tidak didinaskan.
