KNKT – 12 – 10 – 02 – 02

**LAPORAN HASIL INVESTIGASI
KECELAKAAN KERETA API**

ANJLOKAN KA KRL 435

**EMPLASEMEN ST. CILEBUT KM 47+650 PETAK JALAN
ST. BOGOR – ST. CILEBUT, BOGOR, JAWA BARAT.**

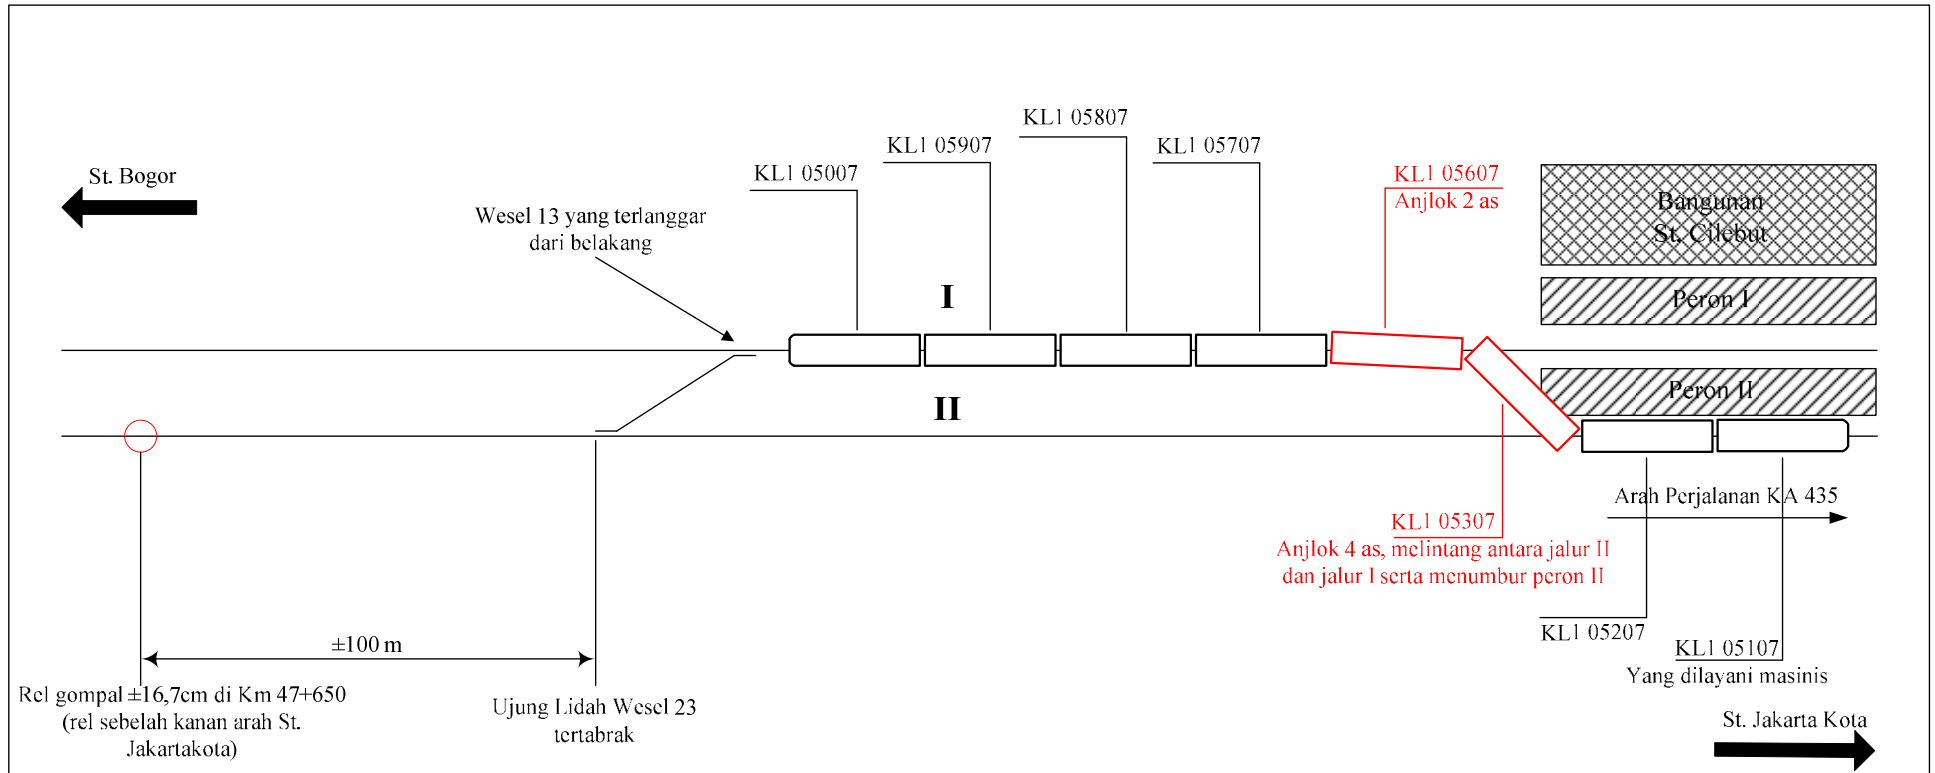
Gambar 2. Sketsa anjlokan KA KRL 435 di emplasemen St. Cilebut Km 47+650 petak jalan St. Bogor – St. Cilebut

KA KRL 435 berhenti setelah KL1 05307 yang mengalami *double sepur*, membentur ujung peron II yang berada di antara jalur I dan jalur II St. Cilebut (**Gambar 2**).

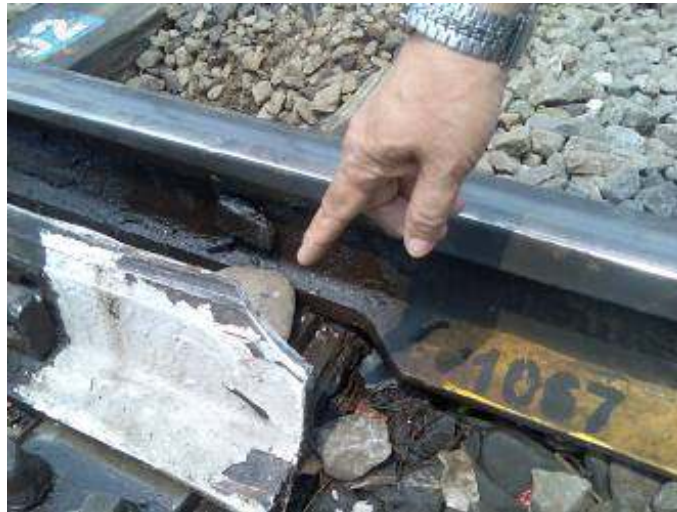
- 1) Bantalan beton 224 buah;
- 2) Bantalan kayu wesel 33 buah;
- 3) Alat penambat Pandrol 189 buah;
- 4) Alat penambat DE Clips 3 buah;
- 5) Ujung lidah wesel 23 pada jalur belok, bengkok dan somplak;
- 6) Jalan rel di km 47+500/600 bergeser 8 cm ke arah horisontal sepanjang 12 m;
- 7) Klos penahan rel lantak jalur penghubung 8 buah;
- 8) Klos tangen kiri bengkok dan patah 4 buah;
- 9) Plat IRJ di pangkal lidah;
- 10) Siku *point protection* 1 buah;
- 11) Klem U 3 buah;
- 12) Ujung peron II St. Cilebut arah St. Bogor hancur sepanjang \pm 10 m.

Gambar 3. Ujung lidah wesel 23 yang rusak akibat PLH

terbuka mengarah ke jalur II St. Cilebut dan menyebabkan ujung lidah wesel 23 somplak ± 4 cm dan lidah wesel 23 bengkok.

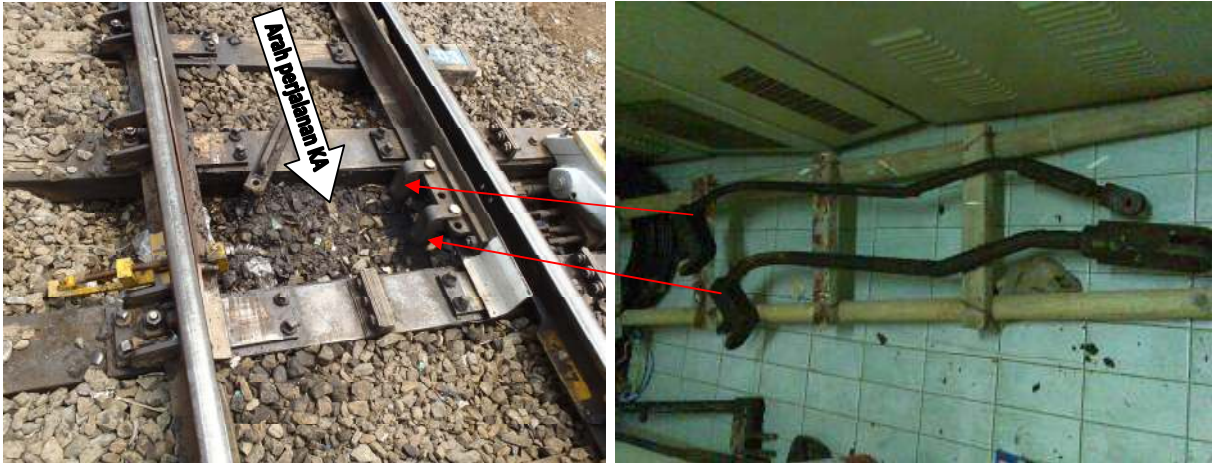
- 1) Stang penggerak dan stang control wesel 13;
- 2) Baut tongue plat pada wesel 13;
- 3) Tongue plat pada wesel 23.

Gambar 4. Stang penggerak wesel 13 rusak akibat PLH

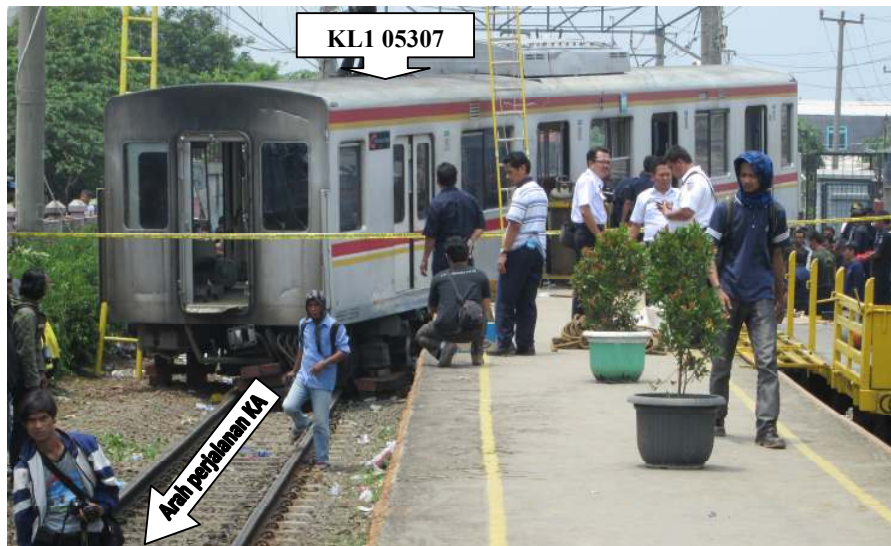
- a. Bogie I dan bogie II;
- b. Instalasi control;
- c. Interior dan eksterior;
- d. Auxilliary box;
- e. Harmonika sambungan.

Gambar 5. KL1 05307 melintang antara jalur II dan jalur I dan menabrak peron II St. Cilebut

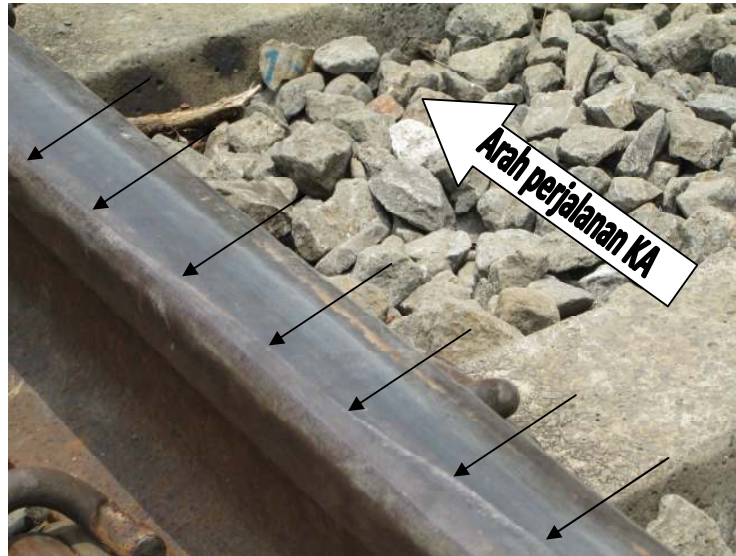
Terbenturnya gompalan rel sepanjang 16,7 cm pada sambungan rel sebelah kanan jalur hilir di Km 47+650 arah masuk St. Cilebut dari St. Bogor, mengakibatkan loncatnya perangkat roda berikut rangka bogie. Terangkatnya rangka bogie berikut roda depan dan roda belakang sebelah kiri bogie depan KL1 05307, merambat, berjalan di atas kepala rel sejauh 6 m dan kemudian jatuh di sebelah kiri luar rel sebelah kiri.

Gambar 6. Jejak flens roda sebelah kiri bogie depan KL1 05307 pada kepala rel sebelah kiri jalur hilir

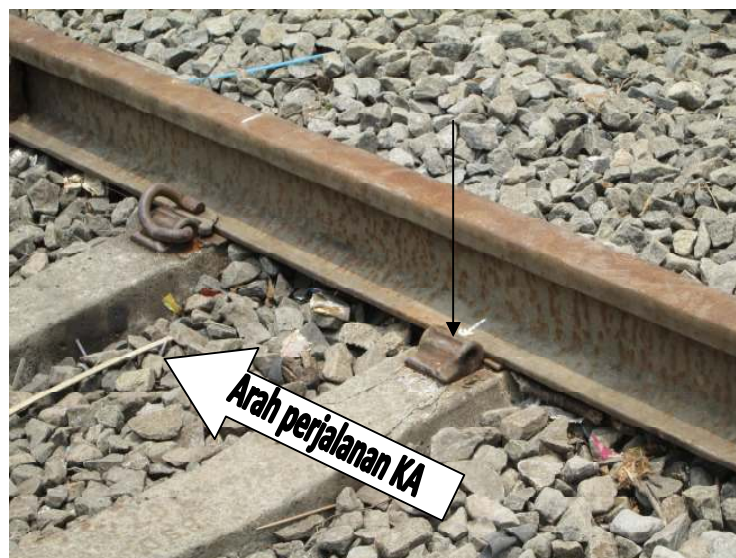
Sedangkan flens roda depan dan roda belakang sebelah kanan bogie depan dari kereta KL1 05307 sudah terlebih dahulu jatuh membentur penambat sebelah kiri sisi dalam rel sebelah kanan, berjarak $\pm 4,8$ m setelah titik rel gompal.

Gambar 7. Penambat pandrol sebelah kiri dalam rel sebelah kanan yang hancur dan terlepas akibat terbentur flens roda

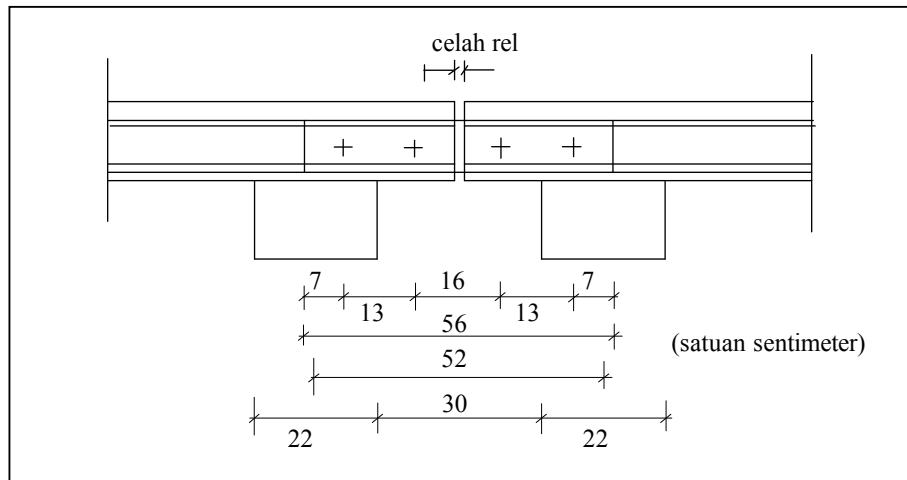
Kedudukan sambungan rel di Km 47+650 terhadap bantalan juga tidak sesuai dengan yang diatur dalam Peraturan Dinas 10 (PD.10) Bab 3 pasal 1 huruf e :

- a) *Sambungan melayang*
- b) *Sambungan menumpu*

Gambar 8. Sambungan melayang berdasarkan PD.10

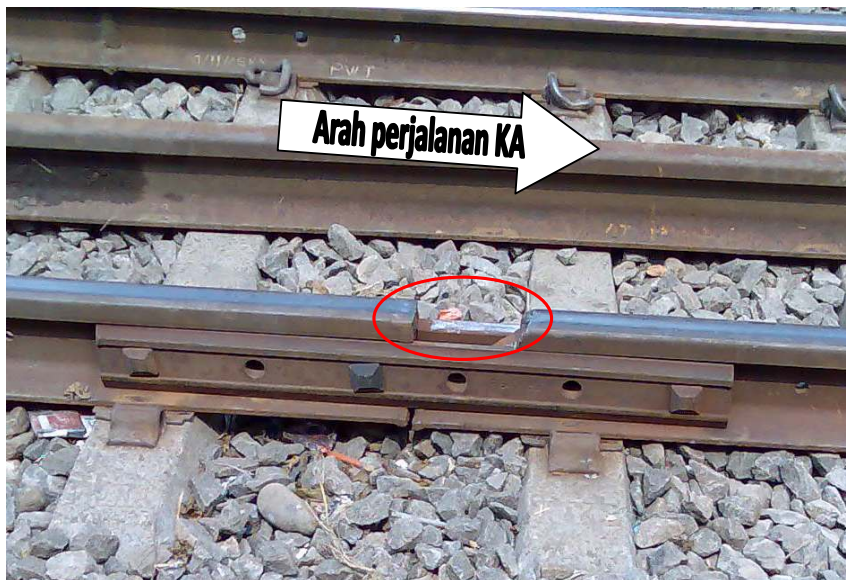
Terjadinya rel gompal di Km 47+650 petak jalan St. Bogor – St. Cilebut dimulai dengan adanya kegagalan pada titik pengelasan rel pada sambungan rel yang menggunakan las thermit. Kegagalan ini mengakibatkan titik las retak, berlanjut dengan patahnya sambungan rel.

Dengan adanya plat sambung yang dipasang tidak sempurna yaitu hanya 1 (satu) baut pengikat posisi arah St. Cilebut atau sebelah kanan sambungan, maka jepitan plat sambung terhadap ujung rel sebelah kanan menjadi longgar.

Gambar 9. Rel gompal pada sambungan rel di Km 47+650

- b. Memeriksa kualitas sambungan las pada rel secara berkala dengan menggunakan *ultrasonic flaw detector* serta melaksanakan analisis dan menindaklanjuti temuan yang muncul dari analisis tersebut.

- e. Apabila terjadi rel patah pada penyambungan rel, penyambungannya harus sesuai dengan standar yang ditetapkan dalam Peraturan Dinas (PD) Nomor 10.

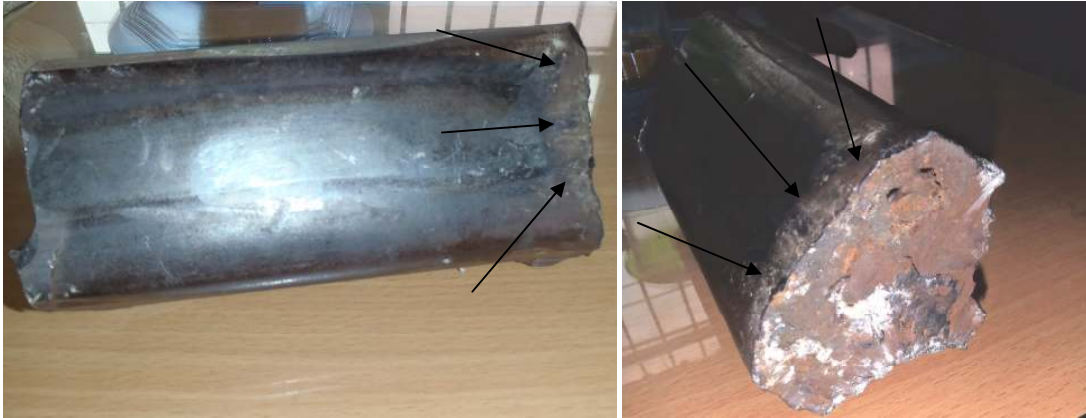
Pada saat sambungan rel terinjak roda, antara ujung rel sebelah kiri dan ujung rel sebelah kanan terjadi perbedaan tinggi atau ketidakrataaan. Ujung rel sebelah kiri yang terinjak roda lebih dahulu akan turun, maka roda yang berputar ke arah kanan akan membentur ujung rel sebelah kanan yang posisinya lebih tinggi dari ujung rel sebelah kiri.

Sisi ujung rel sebelah kanan mengalami benturan roda berulang-ulang, menimbulkan retakan pada bagian penampang rel terlemah yaitu pada leher rel.

Gambar 10. Permukaan gompalan ujung kepala rel sebelah kanan yang terlihat lebih cekung ke dalam karena benturan roda kereta yang berulang-ulang

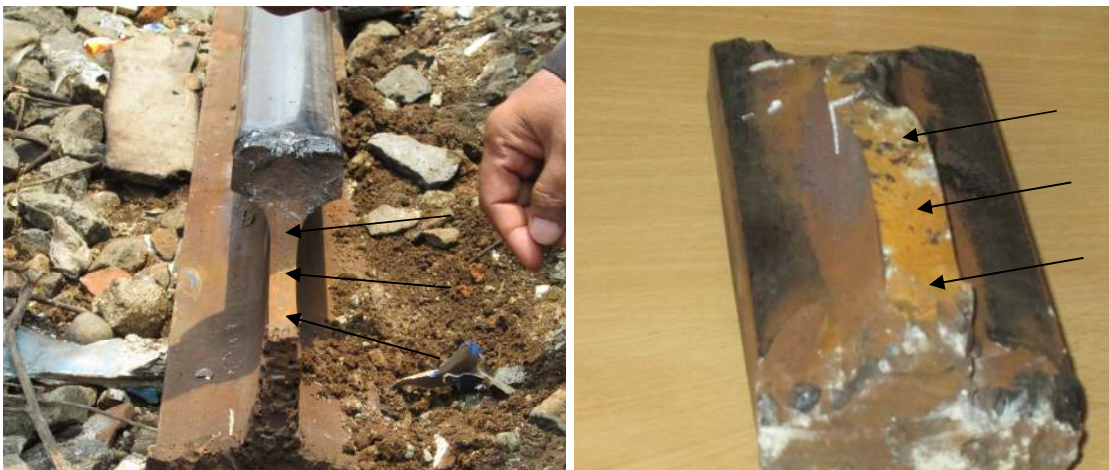
Retakan awal rel yang dimulai dari titik pengelasan yang gagal, lambat laun merambat sejauh 16,7 cm dari ujung rel. Kemudian retakan leher rel merambat naik ke arah kepala rel berjarak 1 cm dari permukaan rel yang berakibat rel gompal.

Berdasarkan photo rel yang mengalami gompal, diketahui bahwa 16,7 cm kepala rel yang gompal, retakan lama yang sudah berkarat lebih besar dibanding dengan patahan baru yang hanya 1 cm tingginya.

Gambar 11. Permukaan rel gompal yang sudah berkarat

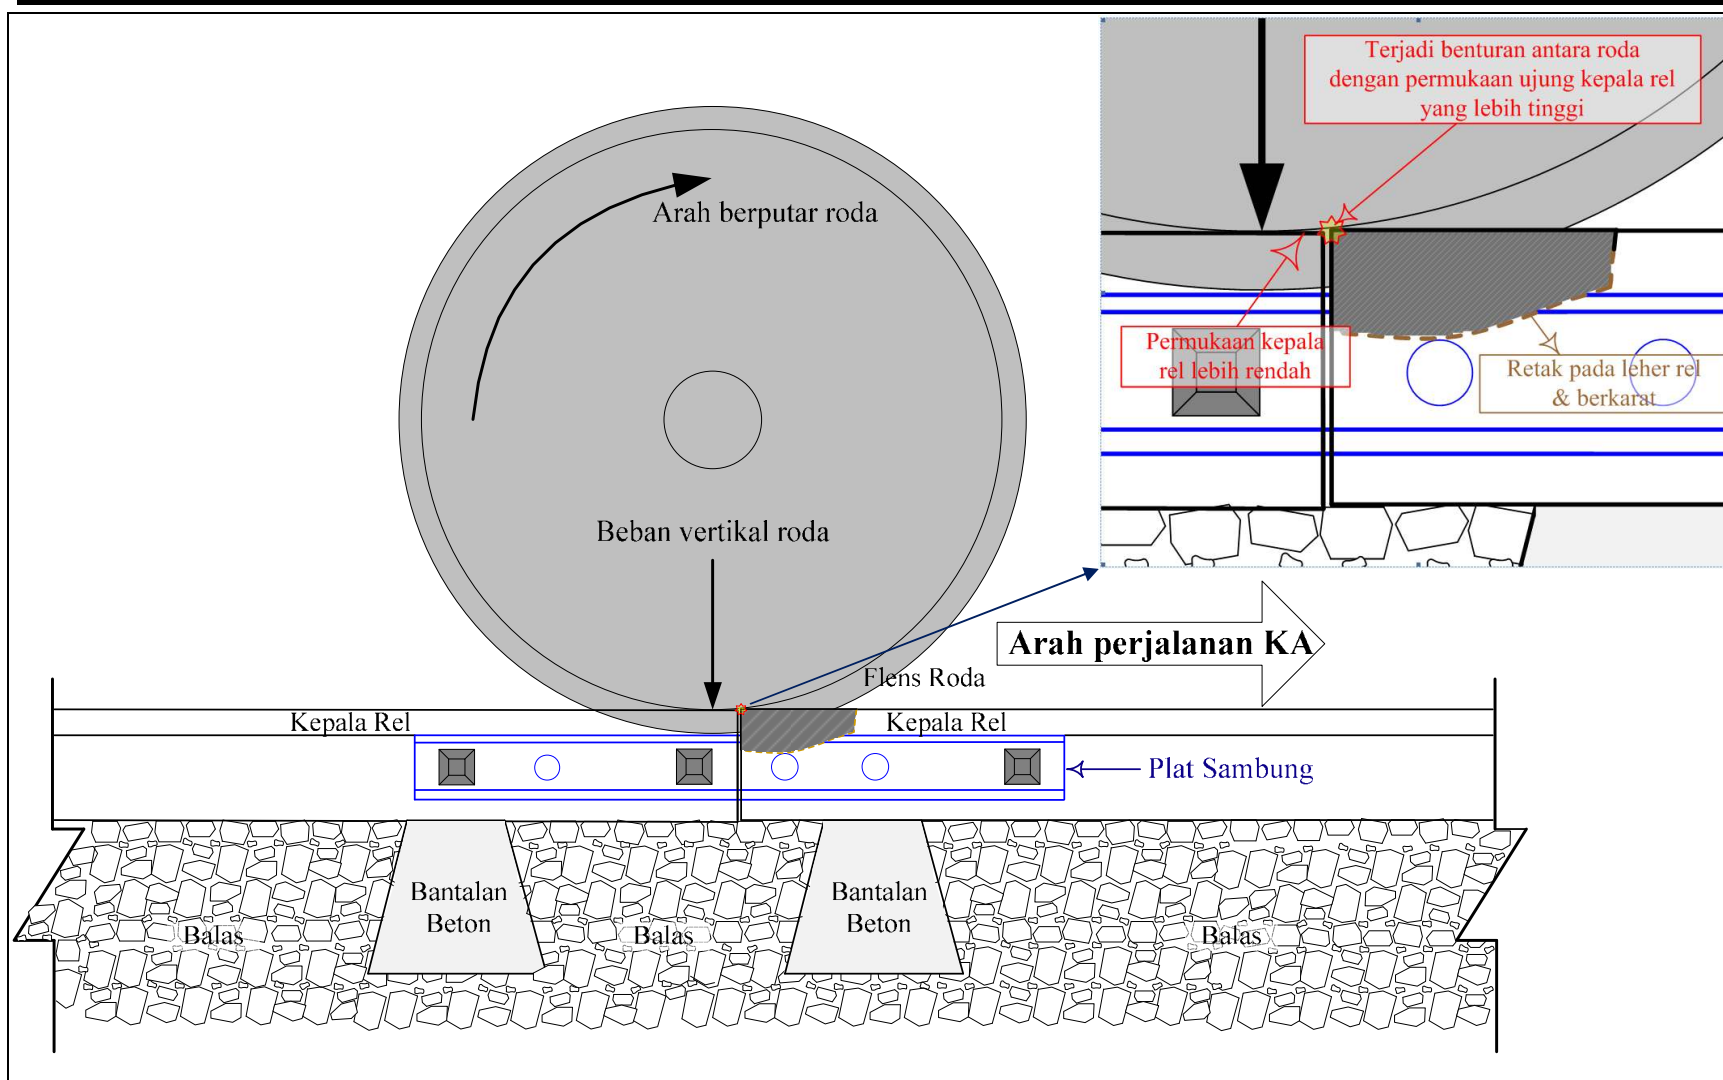
Pada bulan Juli tahun 2012, petugas lapangan mengganti plat sambung yang retak di lokasi tersebut. Saat itu secara visual tidak ditemukan tanda-tanda atau gejala ujung kepala rel retak dalam.

Gambar 12. Benturan antara roda dengan permukaan ujung kepala rel yang lebih tinggi
