LAPORAN AKHIR

KNKT – 12 – 10 – 03 – 02

**LAPORAN HASIL INVESTIGASI
KECELAKAAN KERETA API**

ANJLOKAN KA 213 PRAMEKS

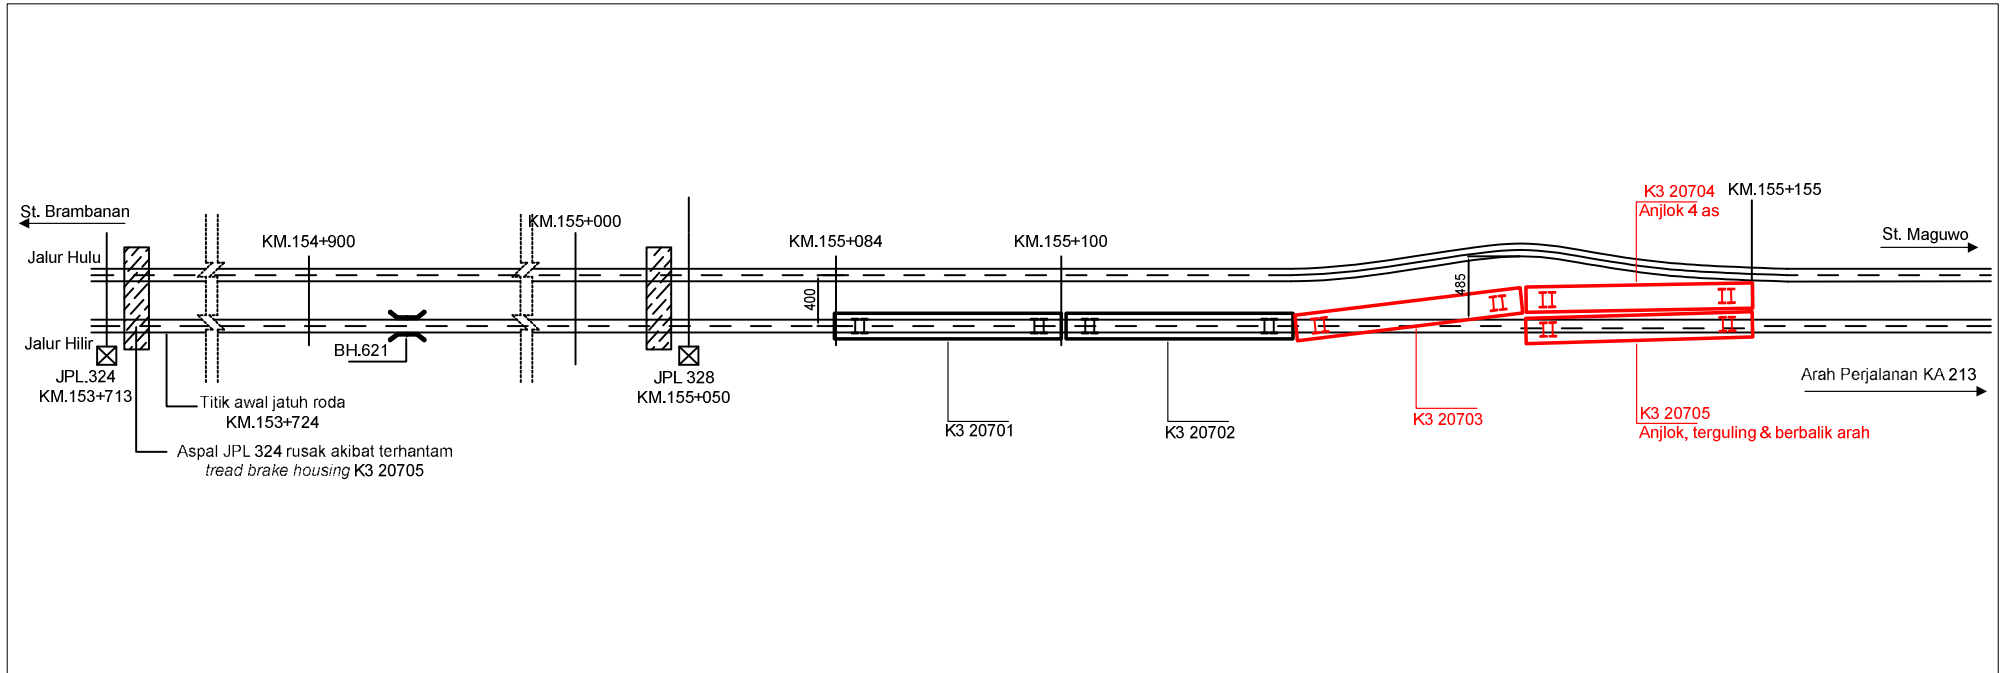
Gambar 2. Sketsa Anjlokannya KA 213 Prameks di Km 153+724 hingga terguling di Km 155+150

Pada saat perjalanan antara petak jalan St. Brambanan – St. Maguwo, KA 213 Prameks anjlok di Km 153+724 dan terguling di Km 155+050/200 sehingga menyebabkan rintang jalan pada kedua jalur KA.

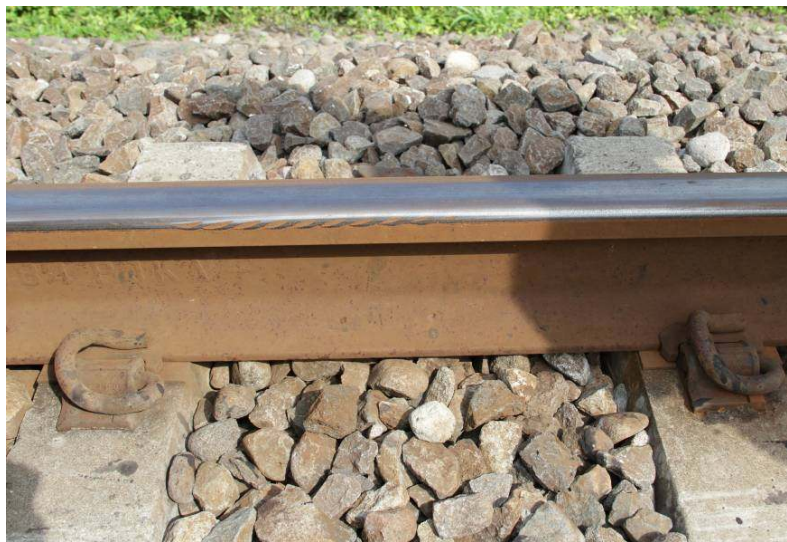
Terdapat banyak cacat di penambat jalan rel Pandrol di sisi kanan luar, sebagian penambat lepas, flens roda cacat bekas benturan dengan penambat. Di samping itu ditemukan banyak bekas benturan *bull gear* ke sisi dalam kepala rel mulai dari Km 153+724 sampai mendekati JPL 328 Km 155+050 sepanjang ± 1400 meter. Hal ini menunjukkan saat roda depan anjlok dan jatuh setelah perlintasan JPL 324 roda depan sebelah kanan tidak langsung jatuh ke balas karena kepala rel diapit antara *bull gear* dan keping roda.

Gambar 3. Bekas benturan *bull gear* pada sisi dalam kepala rel

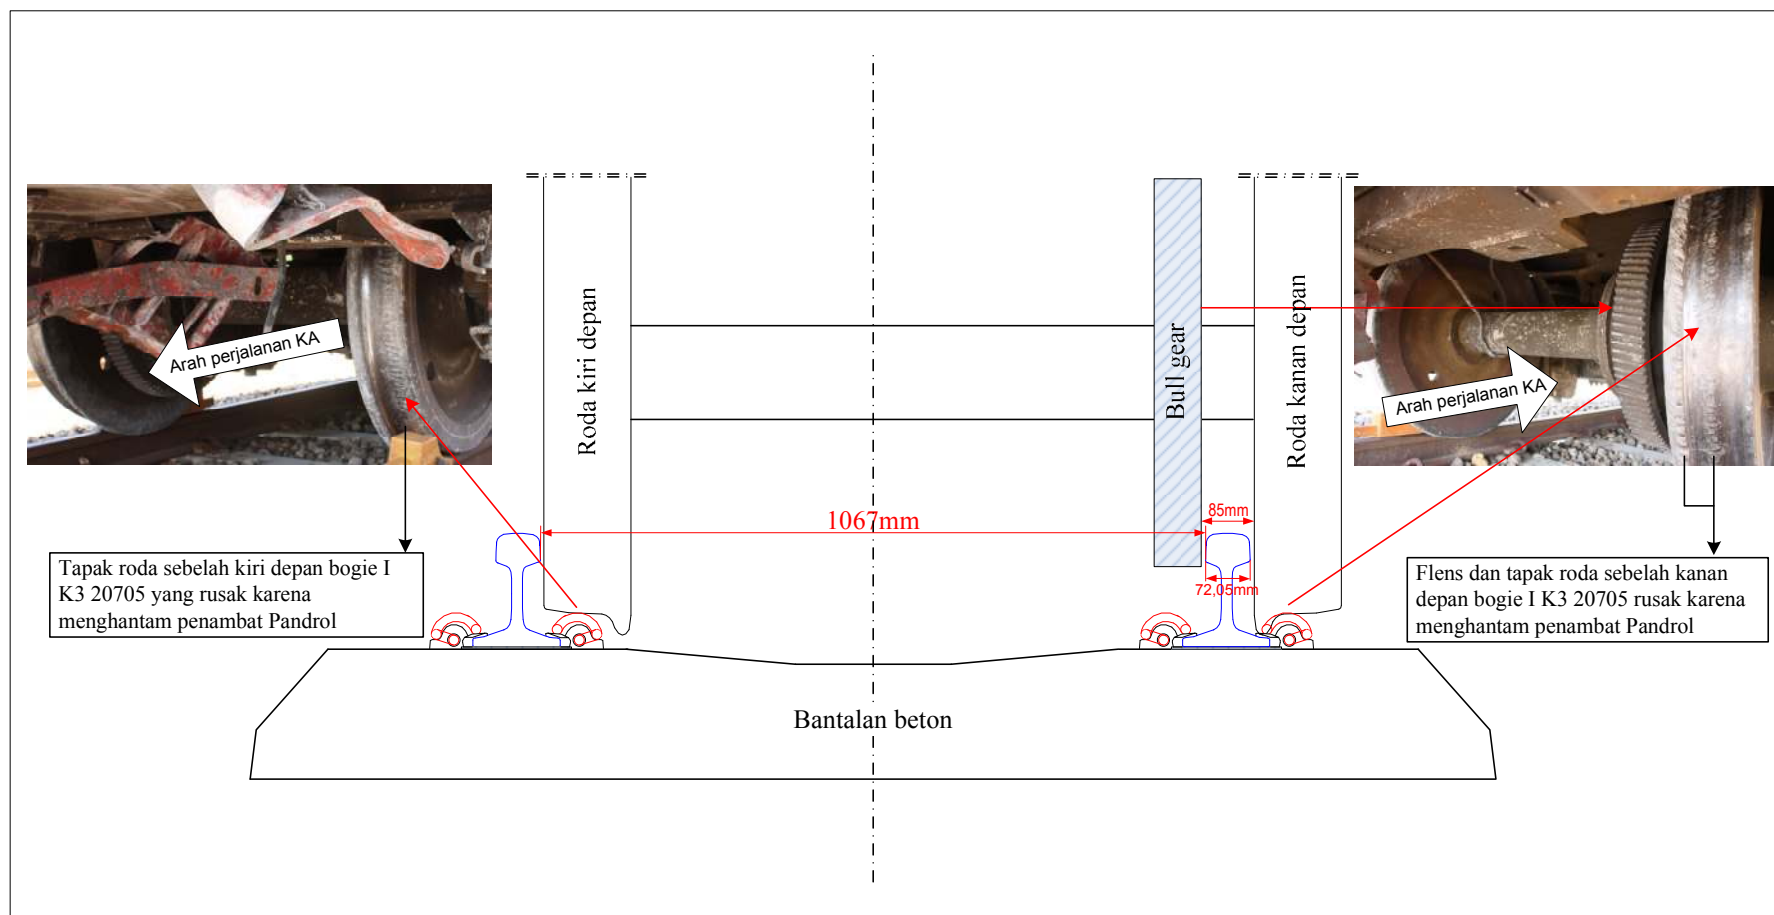
Kerusakan jalan rel menjadi parah setelah *bull gear* juga bergerak ke sebelah kanan sehingga kepala rel bebas dari apitan *bull gear* dan keping roda depan.

Gambar 4. Posisi roda kanan dan kiri depan bogie I K3 20705 serta kepala rel yang diapit oleh *bull gear* dan roda kanan depan

Bull gear yang terpasang pada as roda depan di sisi kanan kereta K3 20705 menyebabkan diapitnya rel oleh *bull gear* dan keping roda (**Gambar 4.**). Apitan tersebut baru terlepas setelah 1,2 kilometer dari titik anjlokkan dengan mulai terlihatnya bekas *bull gear* pada kepala rel (**Gambar 20.**). Kemudian *bull gear* berjalan di kepala rel sejauh 30 meter dan jatuh ditandai dengan terlihatnya bekas *bull gear* di sisi luar kepala rel di km 154+987 atau 62 meter menjelang perlintasan JPL 328 (**Gambar 21.**).

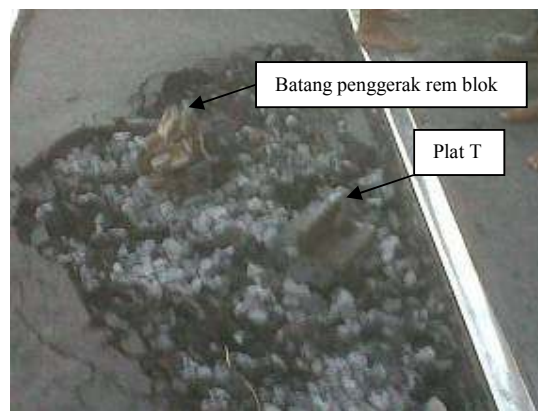
- a. Di tengah aspal jalan perlintasan JPL 324 ditemukan batang penggerak rem blok dan plat T (**Gambar 5.**);
- b. 1 (satu) buah *brake cylinder* ditemukan sekitar 150 meter dari titik awal anjlokkan di sebelah kanan jalan rel St.Yogyakarta;
- c. 1 (satu) buah *tread brake housing* ditemukan sekitar 70 meter dari titik awal anjlokkan di sebelah kanan jalan rel ke arah St.Yogyakarta (**Gambar 6.**);

Gambar 5. Batang penggerak rem blok dan Plat T ditemukan di tengah aspal jalan perlintasan JPL 324 (foto rekonstruksi)

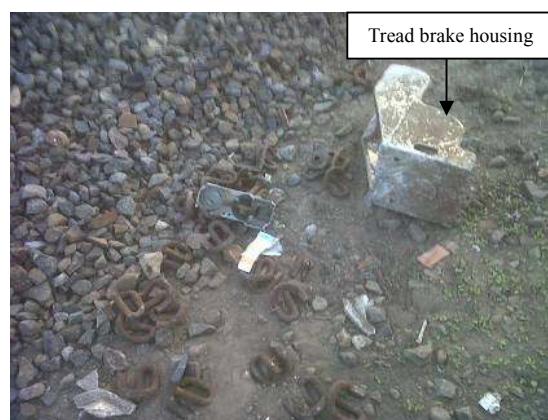
Gambar 6. *Tread brake housing* ditemukan sekitar 70 meter dari titik awal anjlokkan (foto rekonstruksi)

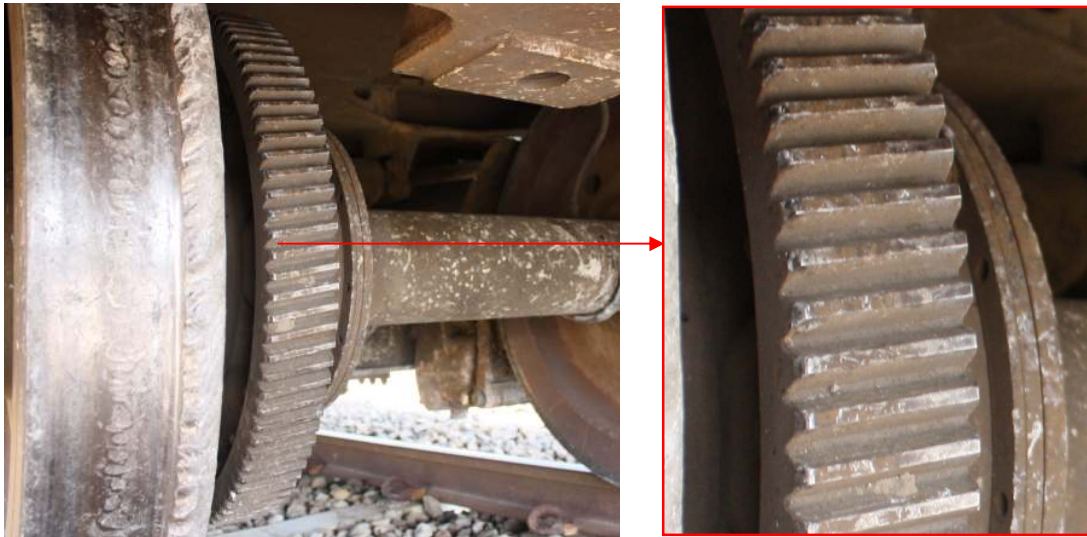
- d. Pada kereta pertama K3 20705 roda kanan depan bogie I mengalami banyak cacat pada flens dan tapak roda. Sedangkan roda kiri depan bogie I mengalami banyak cacat hanya pada tapak roda (**Gambar 4.**);
- e. Empat buah tread brake housing lainnya terlepas akibat benturan pada saat PLH dan saat evakuasi;
- f. Kerusakan pada *bull gear* yang ada pada bogie I sebelah kanan depan dan pada bogie II sebelah kiri depan K3 20705 (**Gambar 7 & Gambar 8**).

Gambar 7. Kerusakan pada *bull gear* yang ada pada bogie I sebelah kanan depan

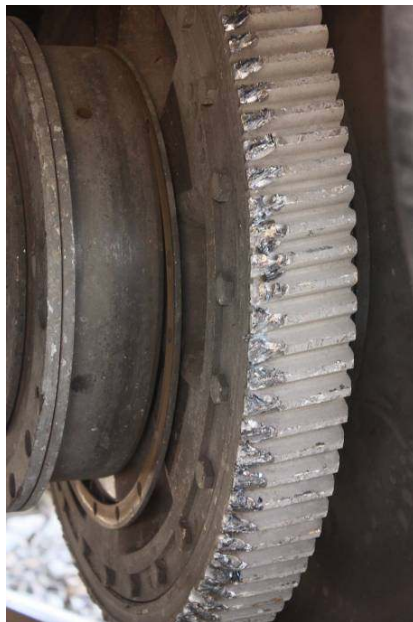
Gambar 8. Kerusakan pada *bull gear* yang ada pada bogie II sebelah kiri depan

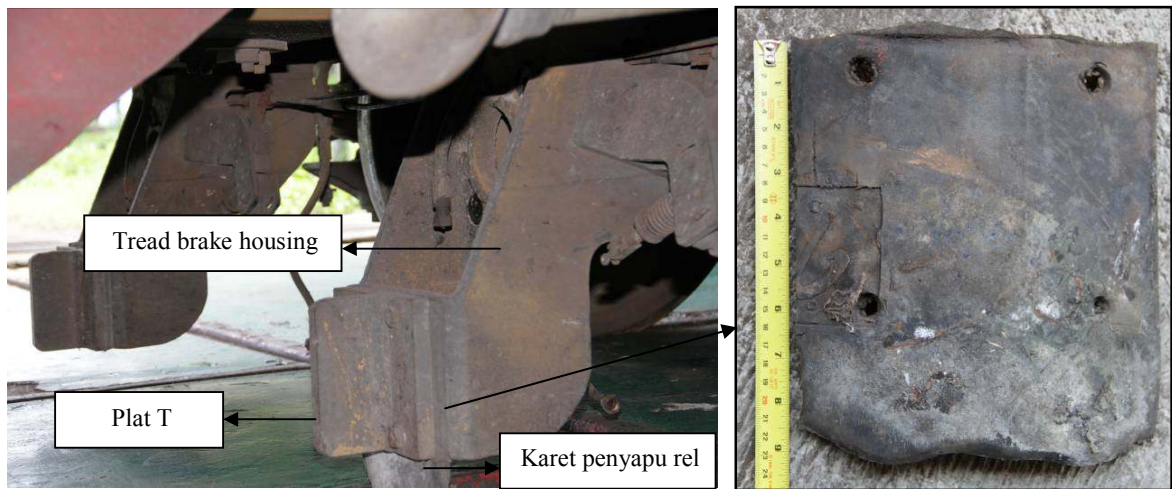
- g. Karet penyapu rel yang merupakan modifikasi. Karet ini dijepit dengan empat baut di antara *Tread Brake Housing* dengan plat T (**Gambar 9**).

Gambar 9. Karet penyapu rel yang dipasang pada *tread brake housing*

Plat T tersebut menjadi longgar karena karet penyapu yang dijepit mengeras dan berubah menjadi tipis.

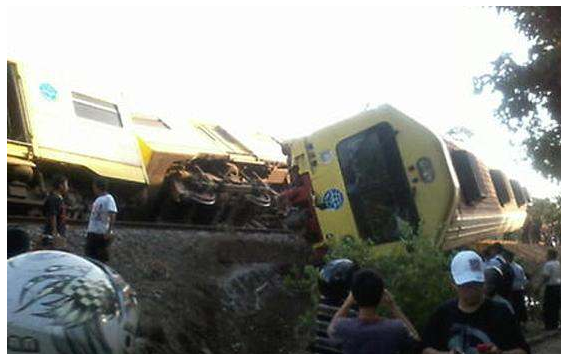
- h. Kereta pertama K3 20705 posisi berbalik arah (**Gambar 10**).

Gambar 10. Kereta pertama K3 20705 KA 213 Prameks berbalik arah

Di perlintasan JPL 328, K3 20705 menyerempet bangunan JPL 328 hingga rusak di bagian atap. Sebelum kereta K3 20705 anjlok keluar jalan rel dan berbalik arah (**Gambar 10.**), *bull gear* yang ada pada bogie ke-II roda kiri depan menggerus kepala rel sehingga mengakibatkan kepala rel mengalami cacat (**Gambar 22.**).

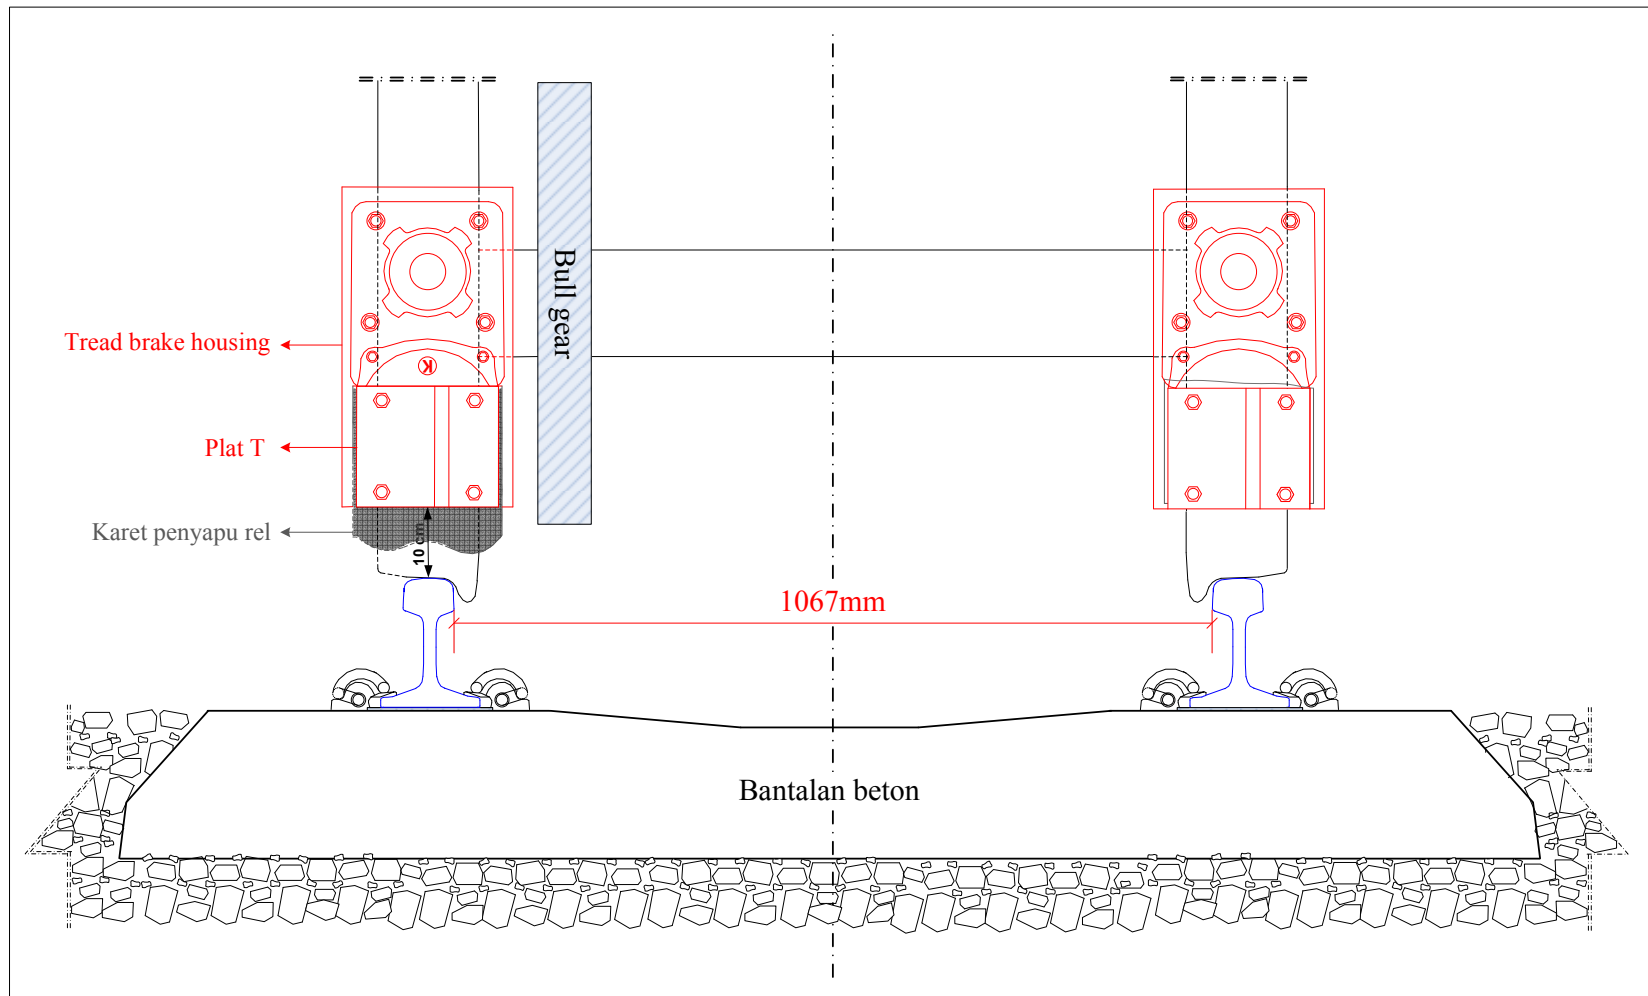
Longgarnya ikatan 4 baut-mur berakibat lepasnya mur. Pada saat menjelang kejadian PLH tersisa satu baut-mur yang mengikatnya yaitu salah satu baut-mur yang berada di bagian bawah pelat T.

Gambar 11. Sketsa posisi plat T yang normal terpasang pada Bogie I K3 20705

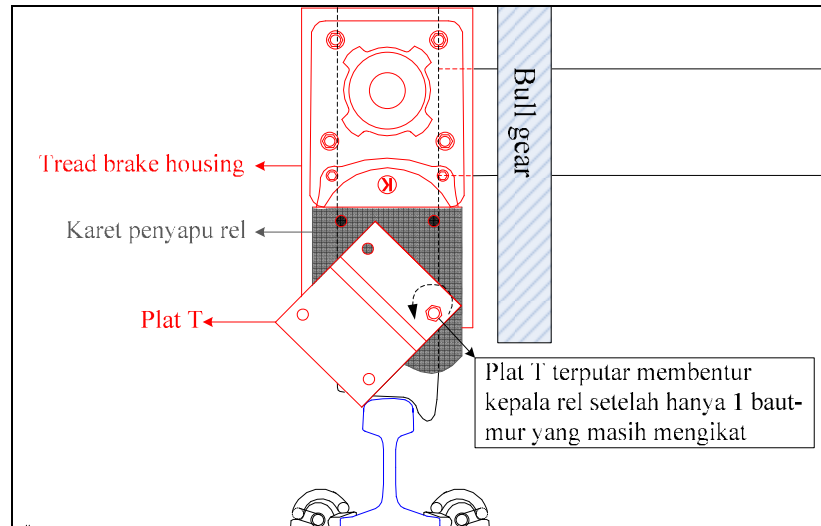
Gambar 12. Plat T yang ada pada tread brake housing sebelah kanan depan bogie I K3 20705 terputar membentur kepala rel

Akibat getaran kereta, plat T yang masih terikat oleh satu baut-mur pada *tread brake housing* terputar dan tergantungan melampaui batas ruang bebas dan membentur kepala rel (**Gambar 12.**). Pada saat di JPL 324, plat T terputar kembali ke arah sebaliknya dan menggerus aspal perlintasan JPL 324 sebelah kiri dalam yang memiliki tinggi permukaan aspal sama dengan kepala rel (**Gambar 13 & Gambar 14.**).

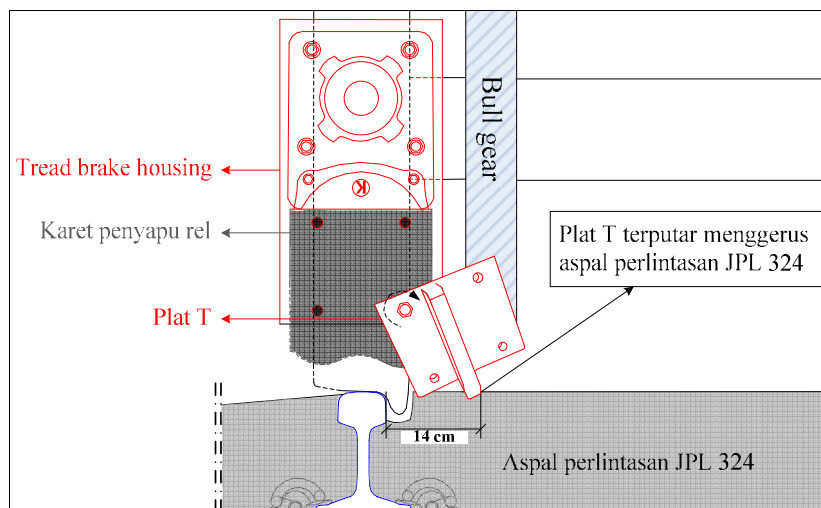
Gambar 13. Plat T kembali terputar ke arah kiri dan menggerus aspal perlintasan JPL 324

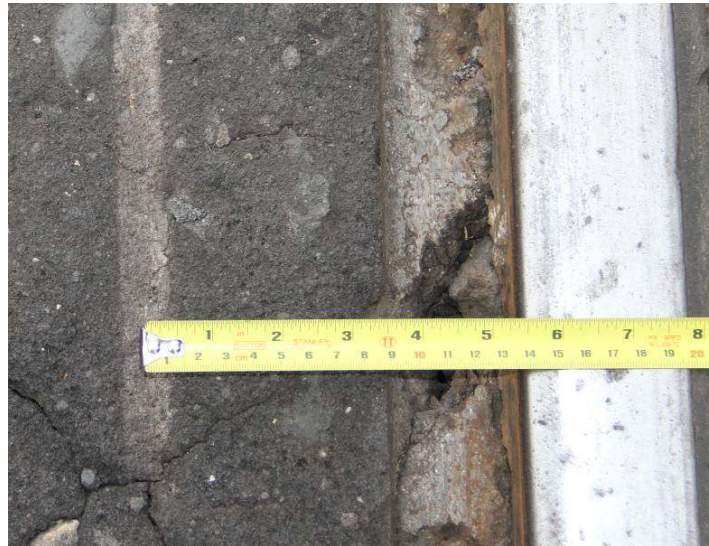
Gambar 14. Bekas gerusan plat T pada aspal perlintasan JPL 324

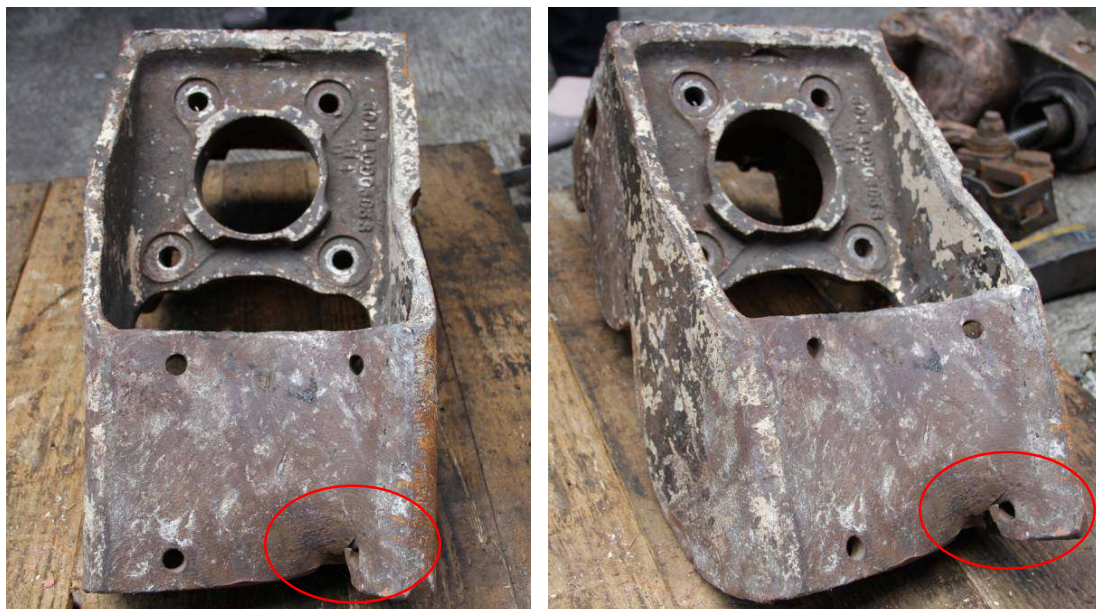
Hal tersebut mengakibatkan *tread brake housing* tertarik ke arah belakang/ berlawanan arah jalan KA (**Gambar 15.**).

Gambar 15. *Tread brake housing* yang posisinya ada di depan roda kanan depan bogie I K3 20705 bengkok pada bagian bawah depan akibat tarikan plat T

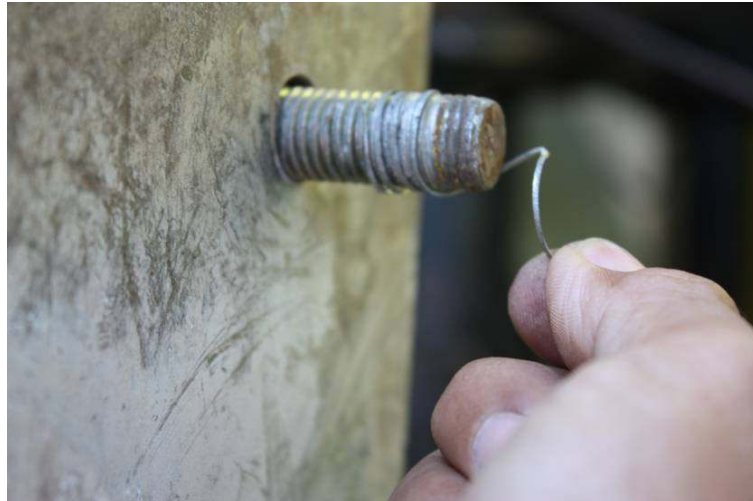
Benturan dan tarikan plat T dengan aspal perlintasan JPL 324 mengakibatkan beban impact dan gaya tarik terhadap *tread brake housing*. Gaya tersebut menimbulkan momen yang besar terhadap baut-mur pengikat *tread brake housing* dengan rangka bogie yang menyebabkan baut tercabut bahkan menjadi bengkok dan membawa serta serpihan dari ulir rangka bogie dan serpihan ulir dari mur pasangannya (**Gambar 16**).

Gambar 16. Serpihan dari ulir mur dan ulir rangka bogie yang masih terilit di baut

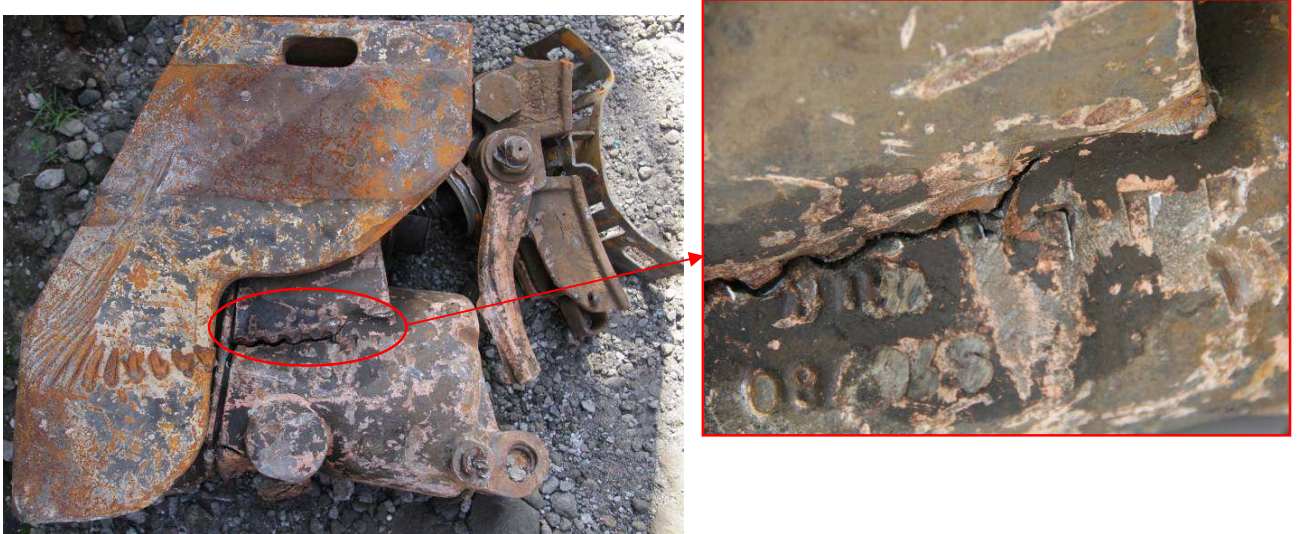
Tread brake housing terlepas dan jatuh, kemudian terlindas oleh *bull gear* (**Gambar 17.**), akibat lindasan ini bogie dan kereta K3 20705 terangkat dan anjlok di Km 153+724 petak jalan antara St. Brambanan – St. Maguwo. Hal ini diperkuat adanya bukti di jalan rel, yaitu oleh tanda titik awal naik dan titik awal jatuh hanya berjarak 10 cm (**Gambar 18.**). Kejadian anjlok ini dapat dikategorikan sebagai *sudden derailment*.

Gambar 17. *Tread brake housing* dan *brake cylinder* yang terinjak *bull gear*

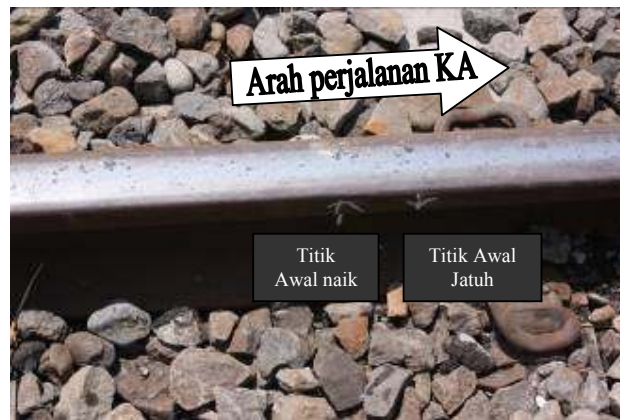
Titik awal naik dan titik awal jatuh didapati di Km 153+724 setelah JPL 324 yang menunjukkan pada saat plat T menggantung pada kereta pertama K3 20705, menggores aspal, menyebabkan *tread brake housing* tercabut dari rangka bogie dan jatuh tergilas oleh *bull gear* kemudian mengangkat kereta, sehingga roda depan kanan anjlok.

Gambar 18. Titik awal naik dan titik awal jatuh KA 213 Prameks

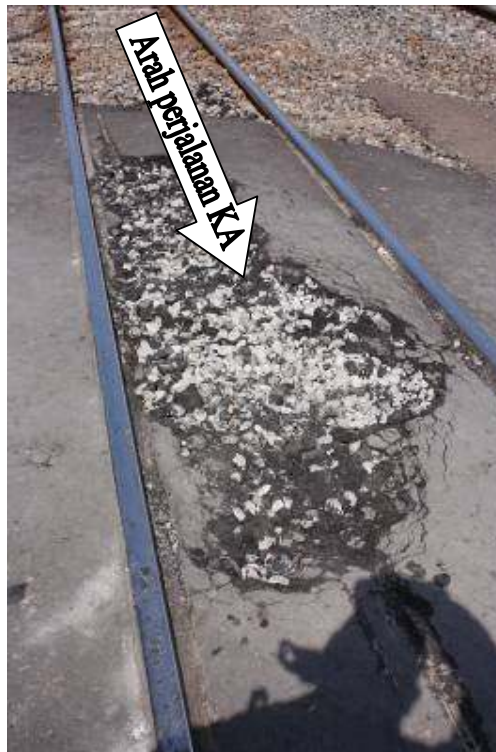
Diduga kuat bahwa terlepasnya *tread brake housing* yang terlanggar *bull gear* menyebabkan terjadinya bekas gerusan yang luas di aspal perlintasan JPL 324 (**Gambar 19.**).

Gambar 19. Bekas gerusan *tread brake housing* di aspal perlintasan JPL 324

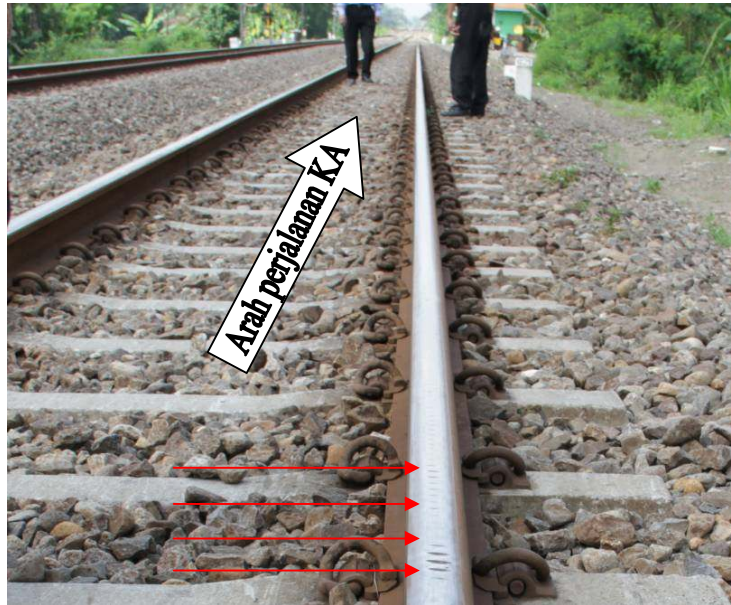
Gambar 20. Bekas injakan *bull gear* pada kepala rel

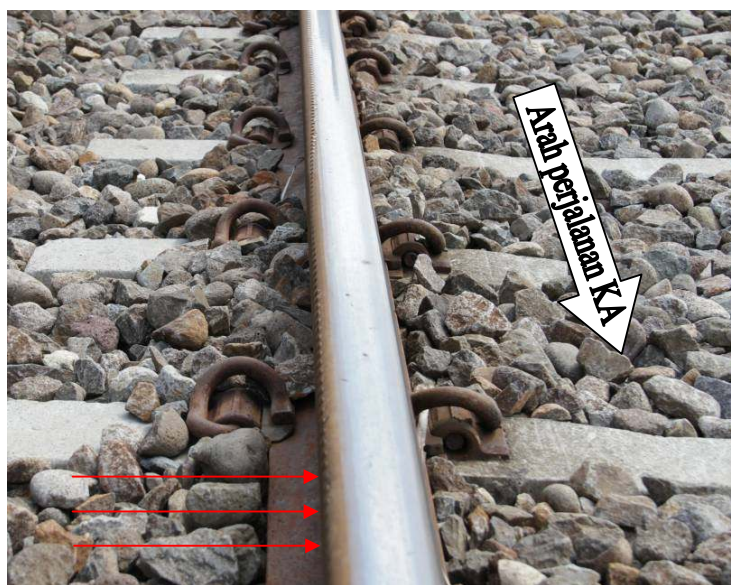
Gambar 21. Bekas *bull gear* pada sisi luar kepala rel

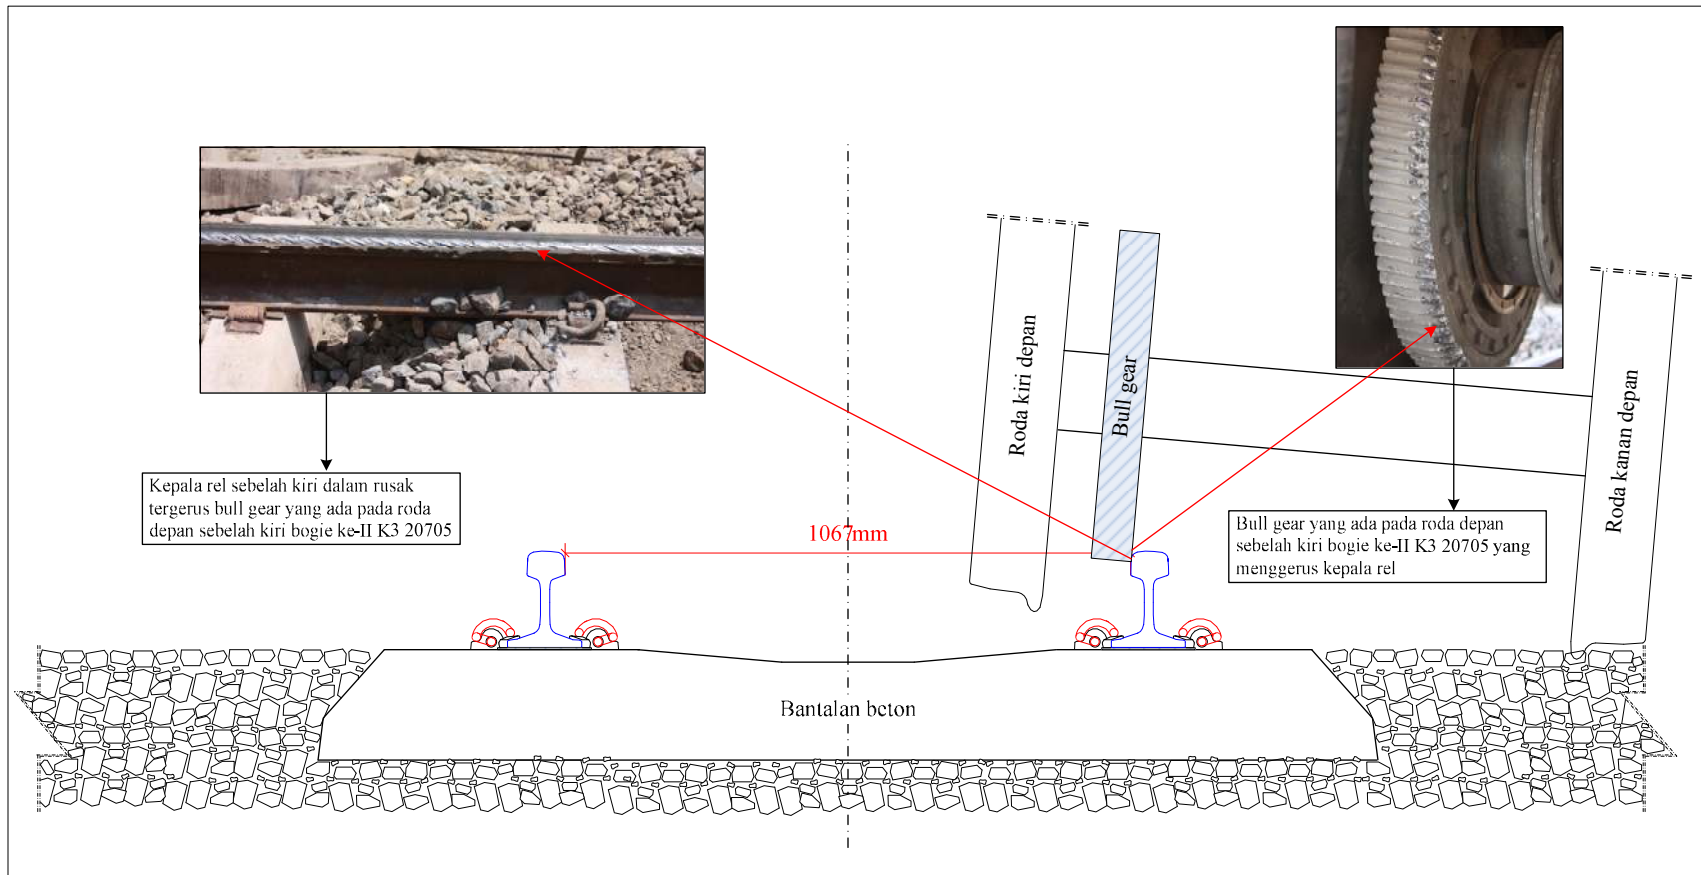
Gambar 22. Sketsa kepala rel yang rusak tergerus bull gear yang ada pada bogie ke-II K3 20705
