**LAPORAN AKHIR**

KNKT. 13. 04. 01. 02

**LAPORAN HASIL INVESTIGASI  
KECELAKAAN KERETA API**

**LARATAN LOKOMOTIF CC 2039816**

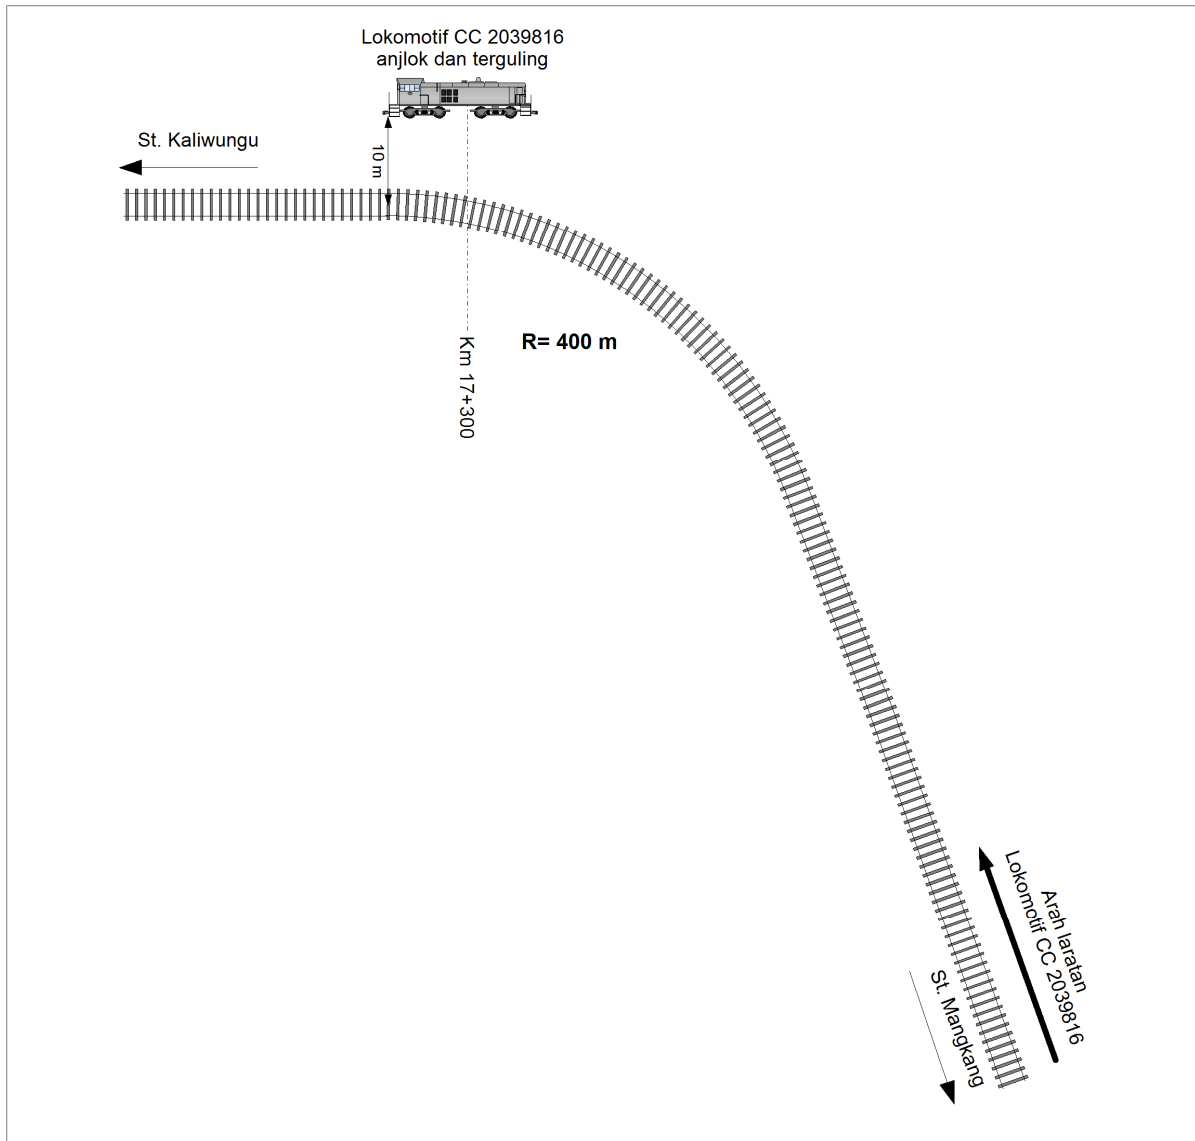
**Gambar 2.** Sketsa anjlok dan terguling Lokomotif CC 2039816 di Km 17+300 petak jalan St. Mangkang – St. Kaliwungu

Pukul 04.20 WIB di Km 17+300 petak jalan antara St. Mangkang – St. Kaliwungu, kecepatan lokomotif meningkat kembali menjadi 145 km/jam dan keluar rel pada jalur belok dengan radius 400 m dimana kecepatan yang diijinkan sesuai Gapeka adalah 70 km/jam.

Akibatnya lokomotif tersebut anjlok dan terguling sejauh 10 m dari rel.

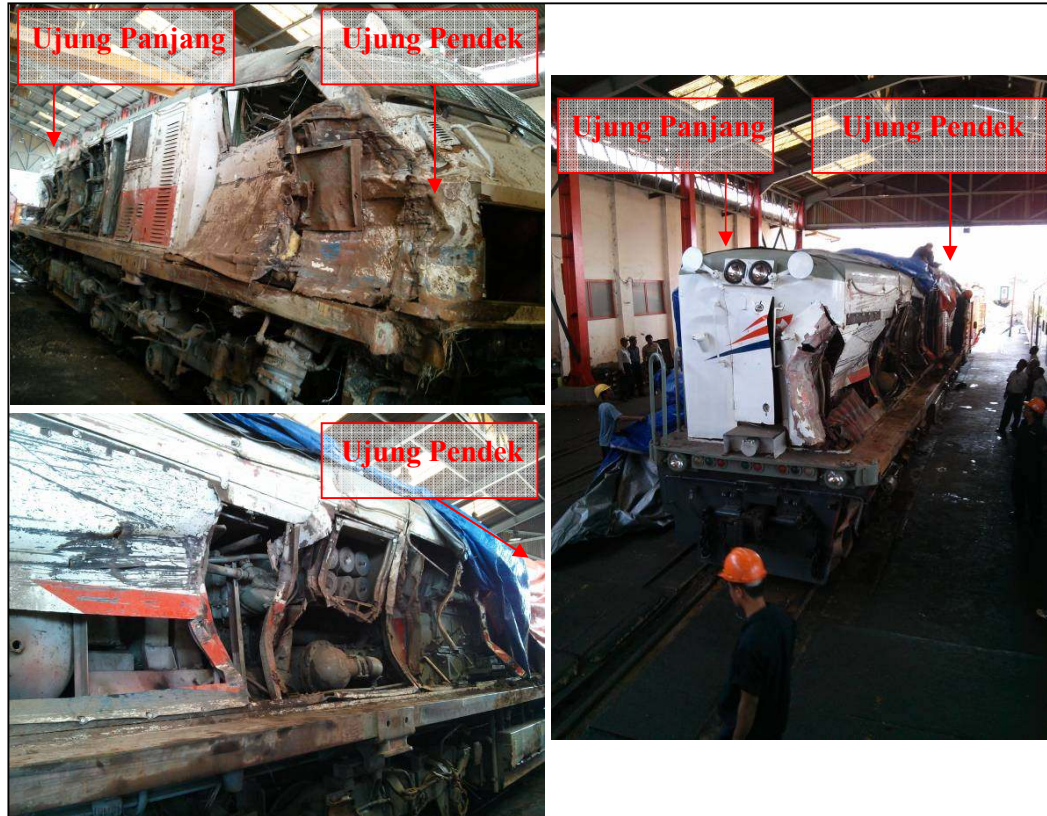
- a. Lokomotif rusak berat pada sisi kanan ujung pendek

**Gambar 3.** Lokomotif CC 2039816 rusak berat pada sisi kanan ujung pendek dan rusak ringan pada sisi kanan ujung panjang

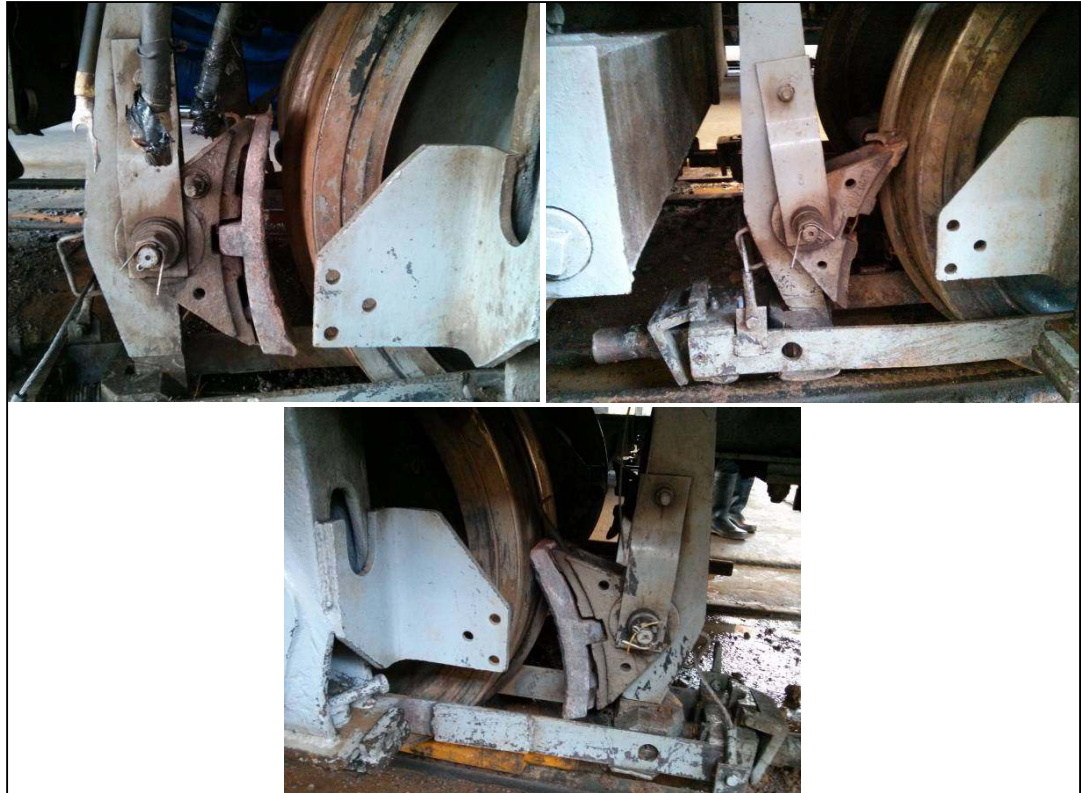
b. Blok rem rusak dan hangus bekas terbakar

**Gambar 4.** Blok rem Lokomotif CC 2039816 rusak dan hangus bekas terbakar

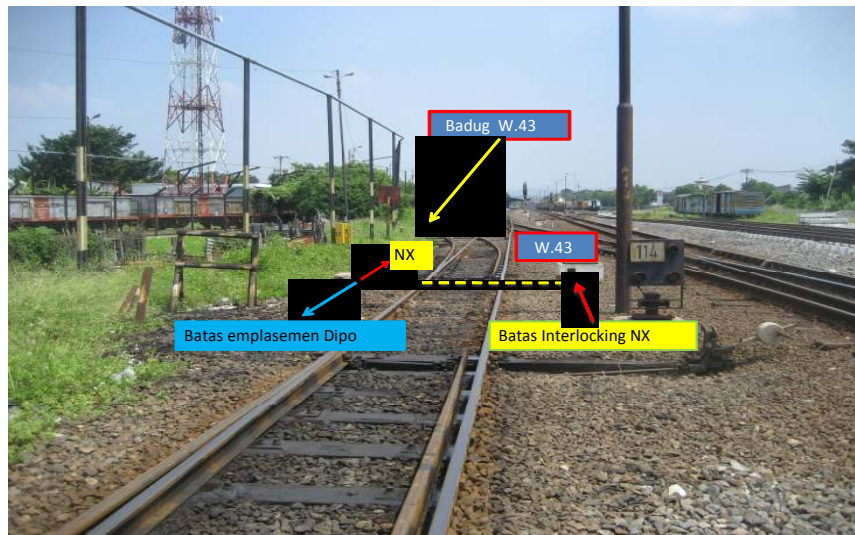
Emplasemen St. Semarang Poncol dibagi menjadi 2 (dua) area yaitu emplasemen operasional yang dikontrol dari NX St. Semarang Tawang dan emplasemen Dipo Lokomotif Semarang Poncol yang diluar kendali NX St. Semarang Tawang dimana wesel-wesel dilayani manual/dilayani oleh petugas Dipo.

**Gambar 5.** Batas pengendalian sistem persinyalan NX St. Semarang Tawang + St. Semarang Poncol dengan emplasemen Dipo Lokomotif Semarang Poncol

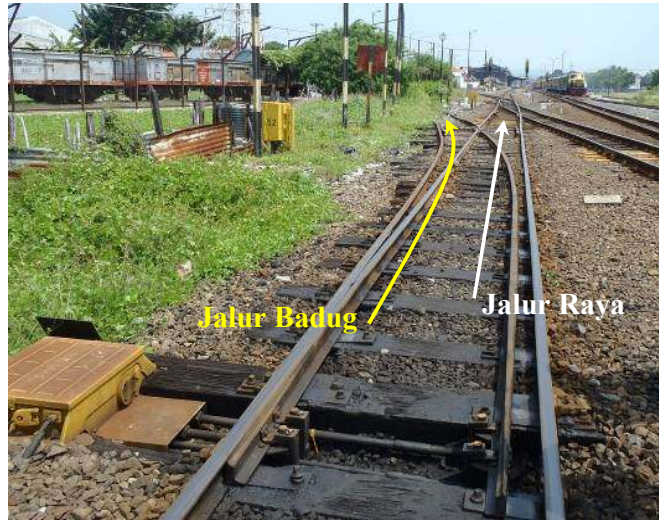
Arah kedudukan normal wesel 43 baik dalam program *Interlocking* maupun di Reglemen Pengamanan Setempat (RPS) tidak ditentukan/tidak disyaratkan, tetapi wesel 43 diprogram sebagai penjaga samping (*Flank protection*) pada saat pelayanan/pembentukan rute KA masuk/berangkat dari/ke jalur I/II St. Semarang Poncol, wesel 43 diprogram mengarah ke jalur badug. Ijin langsir dari dipo menuju emplasemen St. Semarang Poncol menggunakan sinyal langsir L.114.

**Gambar 6.** Wesel dalam kedudukan mengarah ke jalur raya pada saat kejadian

Di dalam *System Interlocking* NX St. Semarang Tawang supaya dimasukkan program wesel 43 sebagai wesel otomatis yang pada kedudukan tidak dioperasikan mengarah ke jalur badug dan terkancing.

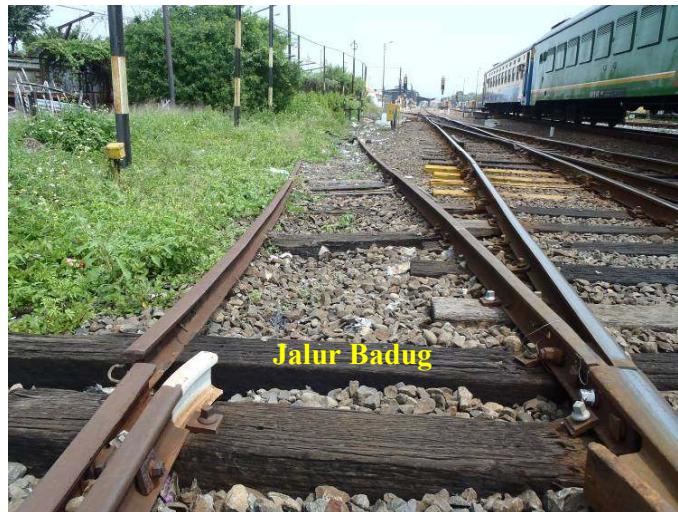
**Gambar 7.** Jalur badug yang sudah rusak dan tidak dirawat

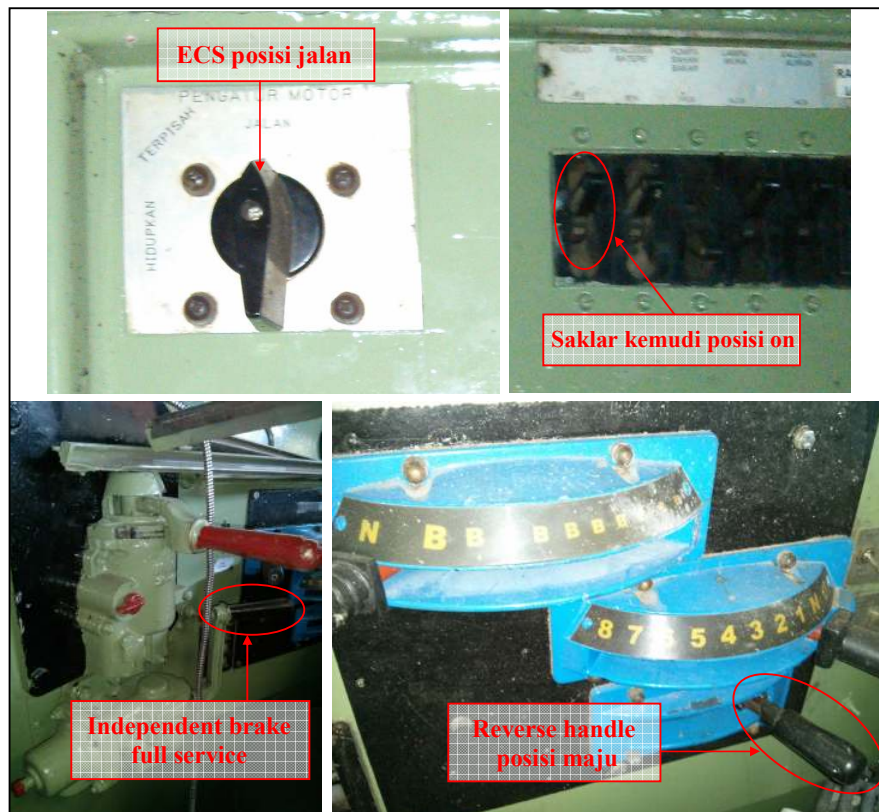
- 1) Pengamatan di ruang kabin masinis Lokomotif CC 2039816
  - a) *Engine Control Switch* “ECS” posisi jalan.
  - b) Saklar kemudi posisi “on”.
  - c) *Handle* pengereman lokomotif “*independent brake*” posisi *full service*.
  - d) Pembalik arah “*reverse handle*” posisi maju.
  - e) *Throttle handle* posisi nol/tanpa tenaga.

**Gambar 8.** Posisi peralatan di ruang kabin masinis Lokomotif CC 2039816

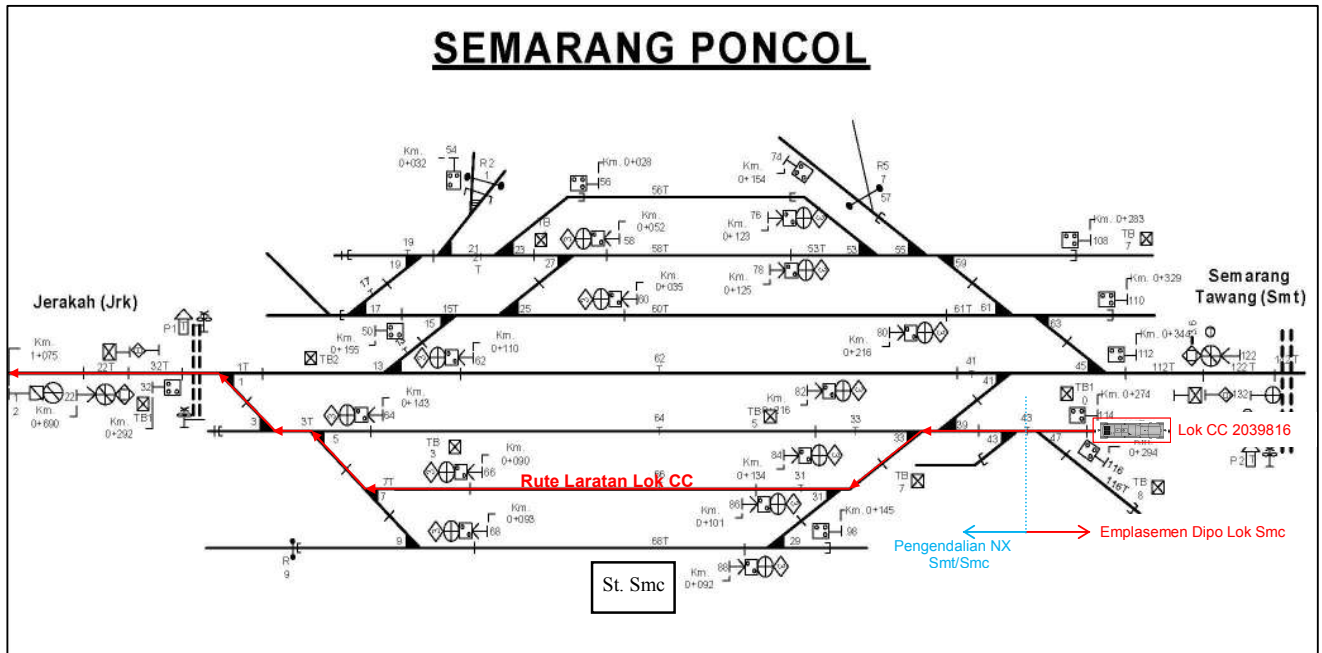
- 1) Sesuai dengan RPS, pengaturan perjalanan KA di emplasemen St. Semarang Tawang dan St. Semarang Poncol dilakukan oleh PPKA di St. Semarang Tawang.
- 2) Rute yang dibentuk dalam *track circuit* saat selesai memasukkan lokomotif ke dipo setelah *track circuit* tidak diduduki lokomotif/*clear*, jalur keluar dipo tetap mengarah sesuai rute yang dibentuk saat memasukkan lokomotif.
- 3) Lokomotif CC 2039816 larat mengikuti rute yang dibentuk saat memasukkan Lokomotif CC 201140 eks KA 92 Senja Utama.

**Gambar 9.** Rute Lokomotif CC 2039816 saat awal larat dari Dipo Lokomotif Semarang Poncol

Rute yang dilalui Lokomotif CC 2039816 saat larat ialah rute atau jalur yang dilalui Lokomotif CC 201140 eks KA 92 Senja Utama yang masuk Dipo Lokomotif Semarang Poncol sehingga wesel-wesel di emplasemen St. Semarang Poncol ke Dipo Lokomotif masih mengarah ke jalur II St. Semarang Poncol.
