**LAPORAN HASIL INVESTIGASI
KECELAKAAN KERETA API**

ANJLOKAN KA 86 MALABAR

**KM 244+0/1 PETAK JALAN ST. CIRAHAYU – ST. CIAWI,
LINTAS ST. BANDUNG – ST. BANJAR,
JAWA BARAT.**

04 APRIL 2014

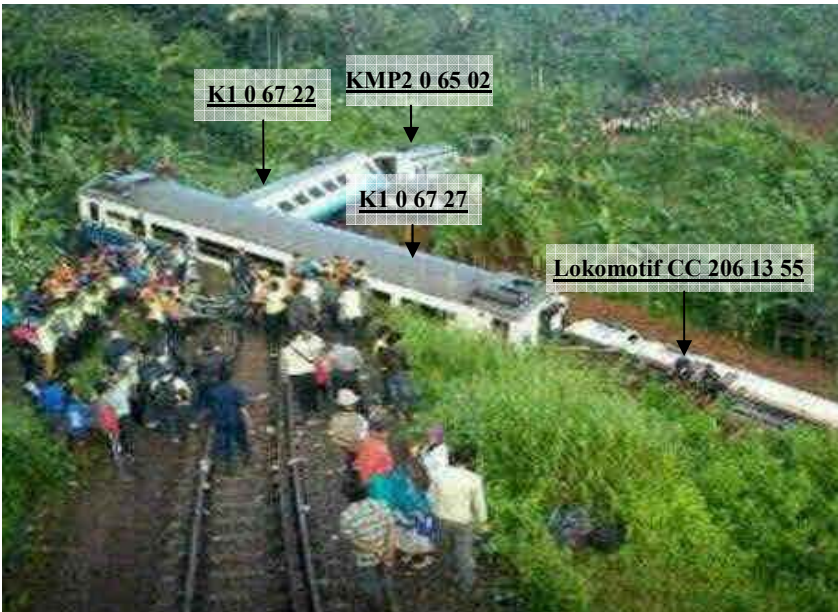
Gambar 2. KA 86 Malabar anjlok dan terguling di Km 244+0/1 petak jalan St. Cirahayu – St. Ciawi

- a. Lokomotif CC 206 13 55 anjlok 6 as terperosok dari jalan rel, terguling dengan posisi miring dan mengalami rusak berat :
 - Dinding samping dan kabin;
 - Pipa *air brake* di bawah *deck*;
 - *Frame* bogie pada dudukan *shock absorber*.
- b. K1 0 67 27 anjlok 4 as, mengalami rusak berat :
 - Dinding samping sobek;
 - Alat perangkai 1 buah bengkok;
 - Instalasi *air brake* 1 unit.
- c. K1 0 67 22 anjlok 4 as dan terguling dengan posisi miring dan mengalami rusak berat antara lain :
 - Dinding samping dan rangka dasar dari ujung sampai tempat berputar bogie dipotong.
 - Bagian yang dipotong dirucat di emplasemen St. Cirahayu.
- d. KMP2 0 65 02 anjlok 2 as dan mengalami rusak ringan yaitu : *junction box* rusak dan alat perangkai bengkok.
- e. Kereta lainnya yaitu K2 0 86 12, K2 0 80 09, K3 0 09 35, K3 0 09 38, B 0 91 02 dan B 0 08 12 tidak anjlok dan tidak mengalami kerusakan.

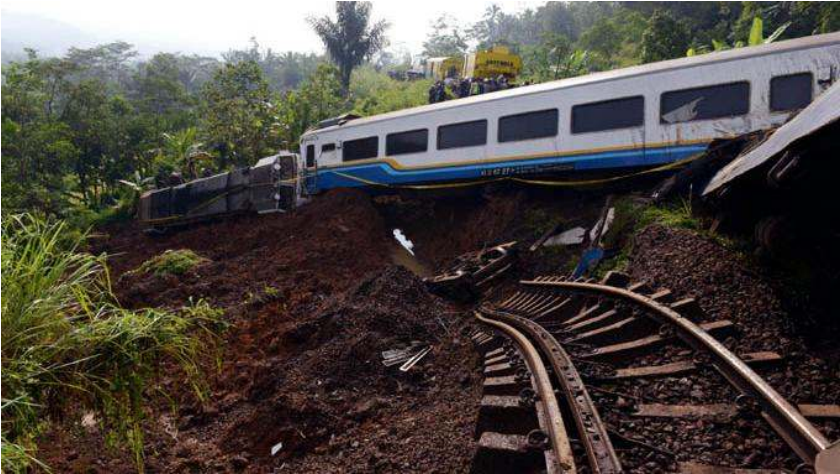
Gambar 3. Kondisi longsor di lokasi kejadian

- a) Kondisi geografi jalan rel berada diantara lembah dan bukit, sebelah kiri lembah, sebelah kanan dataran dan bukit, badan jalan rel berupa tanah timbunan.
- b) Kondisi drainase berupa saluran air tanah yang dangkal sebelah kanan jalan rel, ditumbuhi rumput sehingga aliran air tidak lancar.
- c) Jembatan saluran air di km 244+0/1 sebelah kanan jalan rel dengan sumber air dari bukit, air mengalir deras melalui selokan tanah yang tidak kedap air.
- d) Cuaca pada hari jumat tanggal 4 April 2014, hujan lebat mulai pukul 16.00 WIB sampai dengan pukul 17.40 WIB.
- e) Jalan rel menggantung sepanjang 30 m setelah hujan lebat tersebut.
- f) Badan jalan longsor sepanjang 30 m.

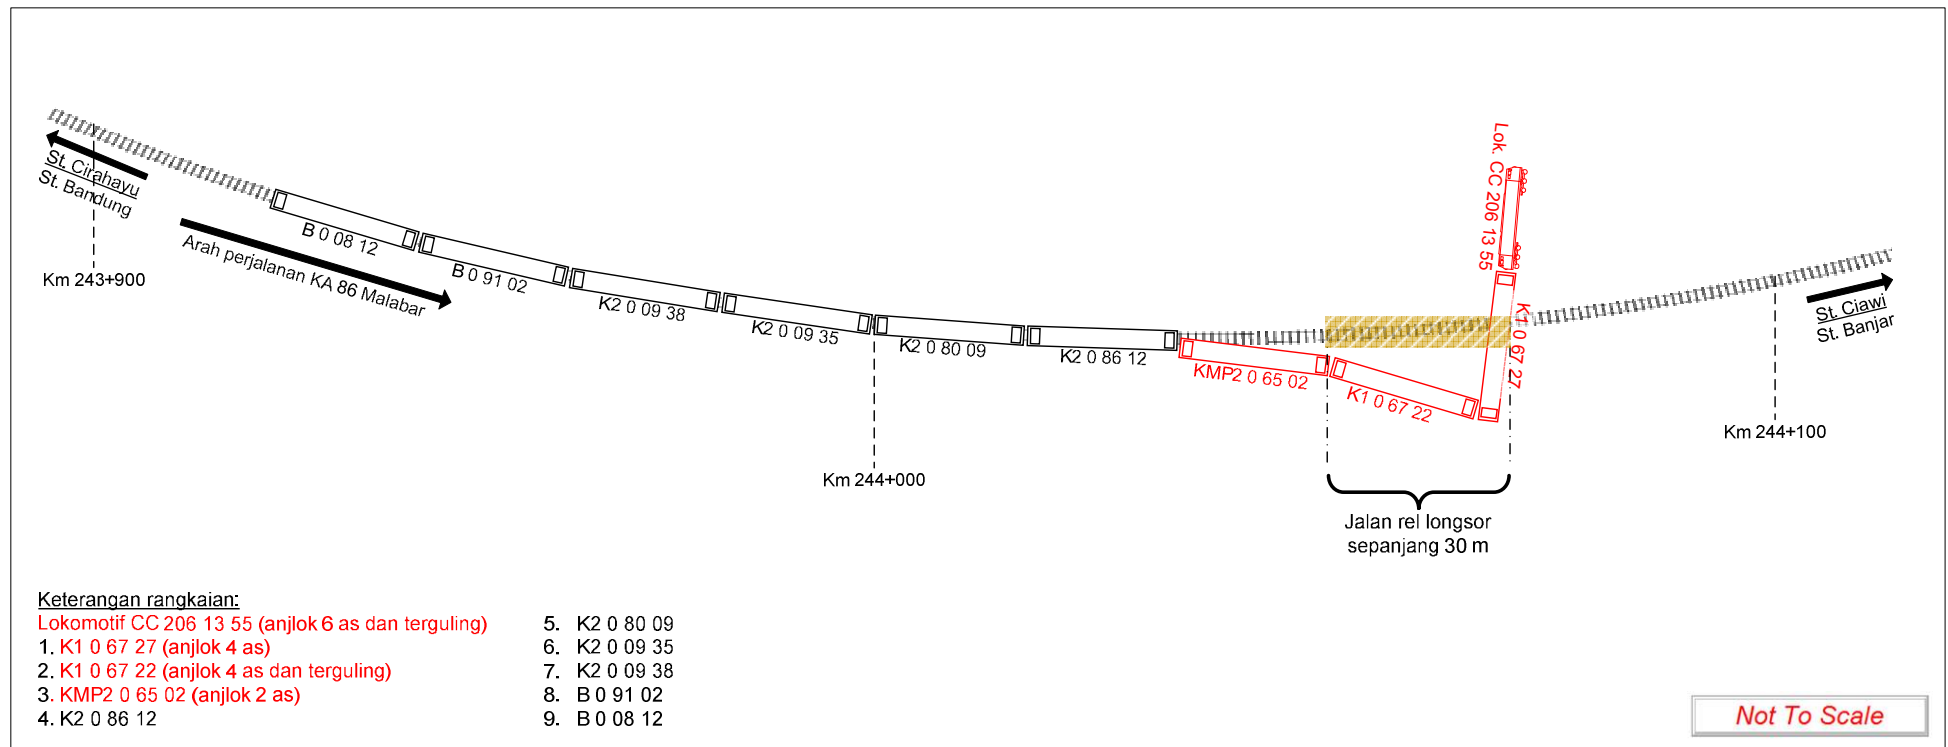
Gambar 4. Sketsa anjlok KA 86 Malabar di Km 244+0/1 petak jalan St. Cirahayu – St. Ciawi

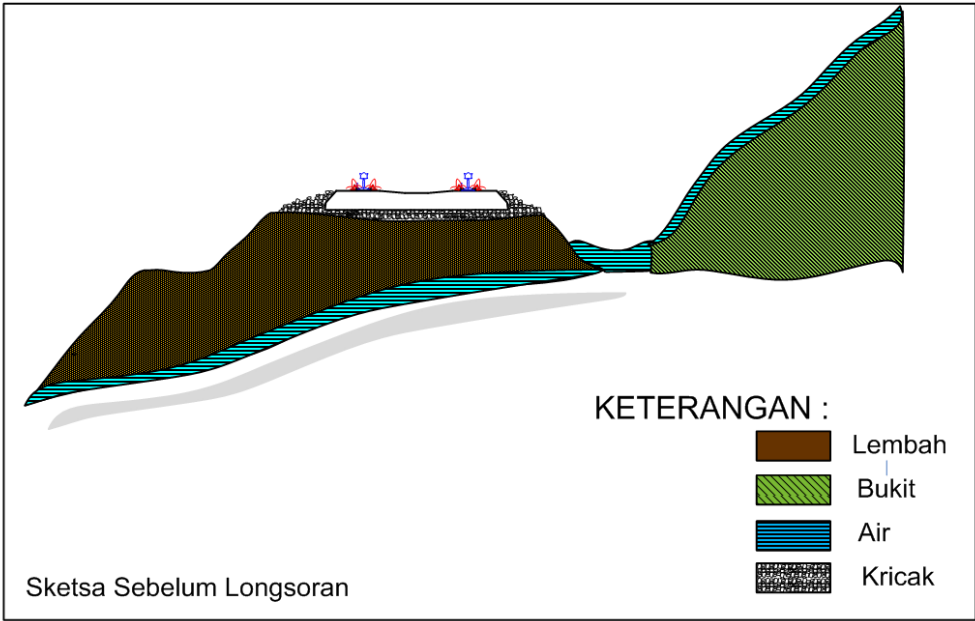
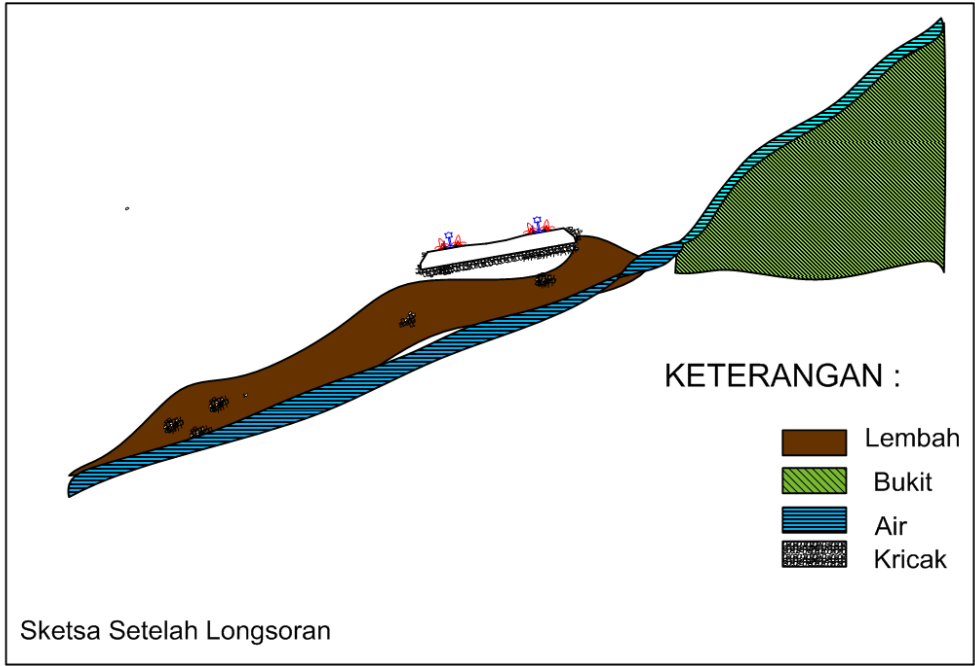
Gambar 5. Rembesan air di dalam badan jalan rel penyebab longsoran

1. Membuat perencanaan jalan rel pada daerah pegunungan khususnya disain konstruksi drainase yang disesuaikan dengan situasi lingkungan setempat.
2. Melakukan perbaikan meliputi geometri jalan rel, konstruksi jalan rel dan sistem drainase.
3. Melakukan penelitian ulang terhadap kontur dan lapisan tanah serta kondisi lingkungan di jalur KA yang rawan longsor.
4. Menormalisasi gorong-gorong yang tersumbat dan membuat baru gorong-gorong/*box culvert* di seluruh jalan rel yang rawan longsor.

1. Melancarkan aliran air pada saluran drainase dengan prioritas jalan rel yang terletak di antara bukit dan lembah.
2. Memangkas rendah tanaman pada lereng bukit dan lembah supaya mudah mendeteksi bila terjadi rembesan air dari dalam badan jalan rel.
3. Melakukan pemeriksaan jalur KA dengan berjalan kaki oleh PPJ dan lori motor oleh Kepala Resort Jalan Rel saat terjadi hujan lebat.
4. Melakukan perawatan dan pemeriksaan secara berkala untuk gorong-gorong/*box culvert* dan saluran air terbuka.
