KNKT. 14. 05. 04. 02

**LAPORAN HASIL INVESTIGASI
KECELAKAAN KERETA API**

ANJLOKAN KA PLB 30A ARGO PARAHYANGAN

**KM 128+400 PADA JALAN REL YANG DIPERSIAPKAN UNTUK
JALUR GANDA ANTARA ST. CISOMANG – ST. CIKADONGDONG
JAWA BARAT.**

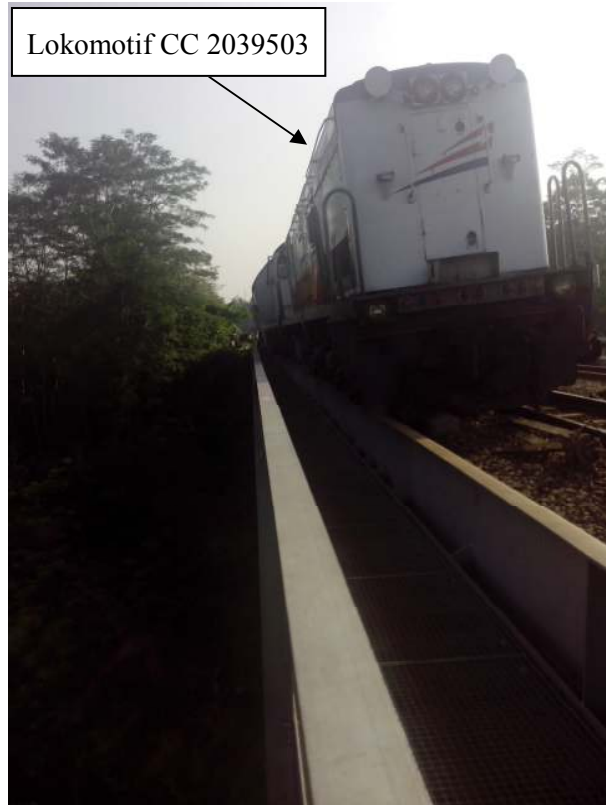
Gambar 4. Lokomotif CC 2039503 KA PLB 30A anjlok di BH 455 Jembatan Cisomang

- 1) Lokomotif CC 2039503 mengalami kerusakan :
 - a) *Cowhanger*/ penghalau rintangan bengkok.
 - b) Stang rem roda nomor 4 (empat) sisi ujung panjang rusak.
 - c) Rumah dan penyangga alat perangkai ujung pendek rusak.
- 2) Kereta :
 - a) P 07801 body samping bawah rusak, pipa saluran udara putus, dan sepatu rem rusak.
 - b) K1 00203 body samping kiri-kanan rusak dan dudukan stang penarik klaw rusak.

Akibat KA PLB 30A yang terus berjalan, terjadi anjlokkan Lokomotif CC 2039503 = 6 as, P 07801 = 4 as, K1 00203 = 4 as dan K1 00218 = 2 as di ujung jalan rel yang belum tersambung (Gambar 4 dan 5).

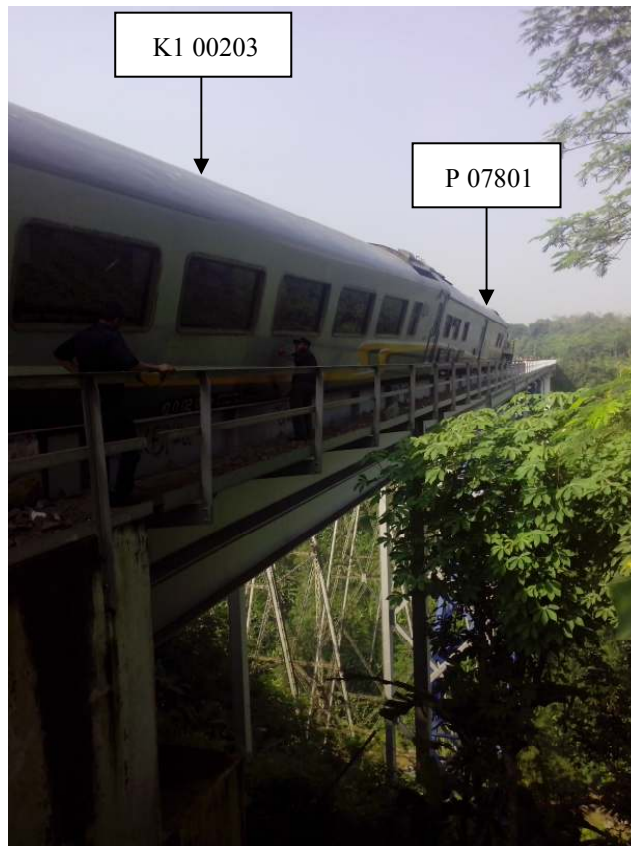
Gambar 5. Kereta P 07801 dan K1 00203 KA PLB 30A anjlok di BH 455 Jembatan Cisomang
