**KOMITE NASIONAL KESELAMATAN TRANSPORTASI
REPUBLIK INDONESIA**

LAPORAN INVESTIGASI KECELAKAAN PERKERETAAPIAN

**TABRAKAN KA 56 BANGUNKARTA
DENGAN KLB 2502A**

DI EMPLASEMEN ST. WARUDUWUR, JAWA BARAT

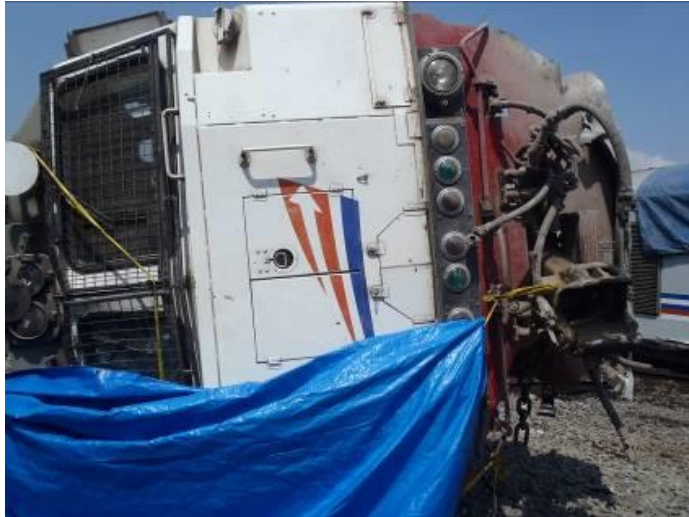
- a. Lokomotif CC 206 13 23 terguling dan mengalami kerusakan:
 - 1) Bogie ke-1 dan bogie ke-2 termasuk motor traksi, roda, *bearing* roda.
 - 2) *Body*, dek samping kiri dan kanan, kabin depan dan kabin belakang, rangka dasar, *cowcatcher*, *coupler*.
 - 3) Kabel TM, kabel *control* bawah, *grid blower* TM, pipa bawah.
 - 4) *Main reservoir 1*, *fuel tank* dan bel genta.
 - 5) Rantai pengaman dan selang *air brake*.
- b. Kereta P 0 68 64 terguling dan mengalami kerusakan:
 - 1) Bogie ke-1 dan bogie ke-2 termasuk perangkat roda.
 - 2) *Body*, bordes, rantai pengaman, selang *air brake*, *automatic coupler* dan *junction box*.
 - 3) Genset.

Gambar 2. Lokomotif CC 206 13 23 dari rangkaian KA 56 Bangunkarta

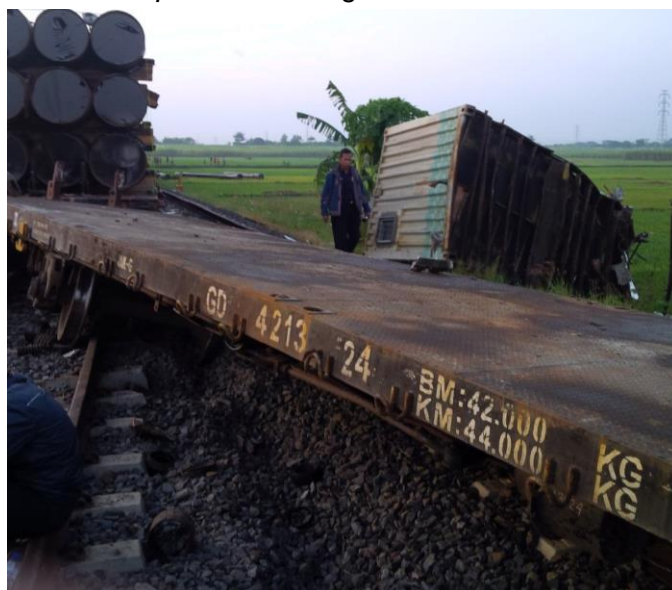
- a. Gerbong ke-21 (GD 42 13 24) terguling dan mengalami kerusakan:
 - 1) Bogie ke-1 dan bogie ke-2.
 - 2) Rangka dasar dan kabus (*caboose*).
 - 3) Rantai pengaman, *automatic coupler* dan selang *air brake*.
- b. Gerbong ke-20 (GD 42 13 20) yang anjlok 4 as mengalami kerusakan pada *rantai* pengaman, *automatic coupler* dan selang *air brake*.

Gambar 3. Rangka dasar GD 42 13 24 dan kabus

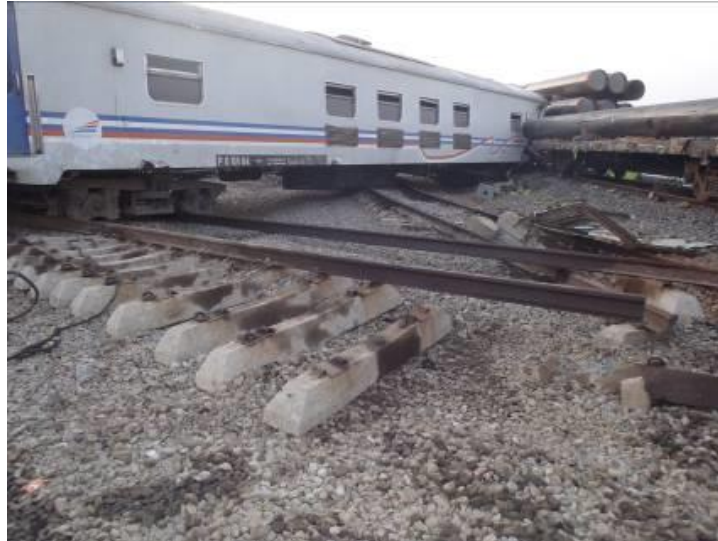
Gambar 4. P 06864 dan GD 42 10 20 yang anjlok setelah tabrakan

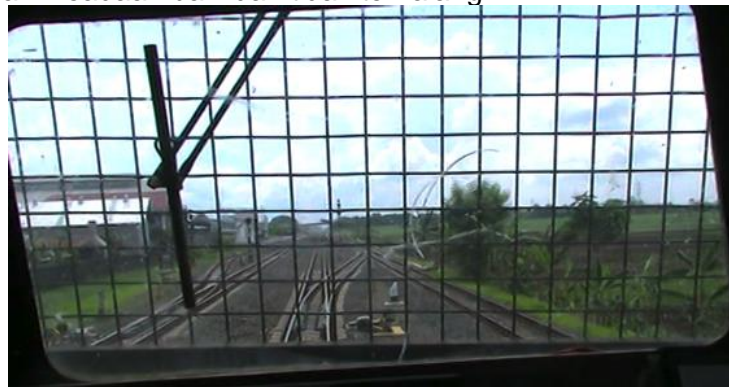
Gambar 5. Kondisi Pandangan Masinis KA di Km 212+000

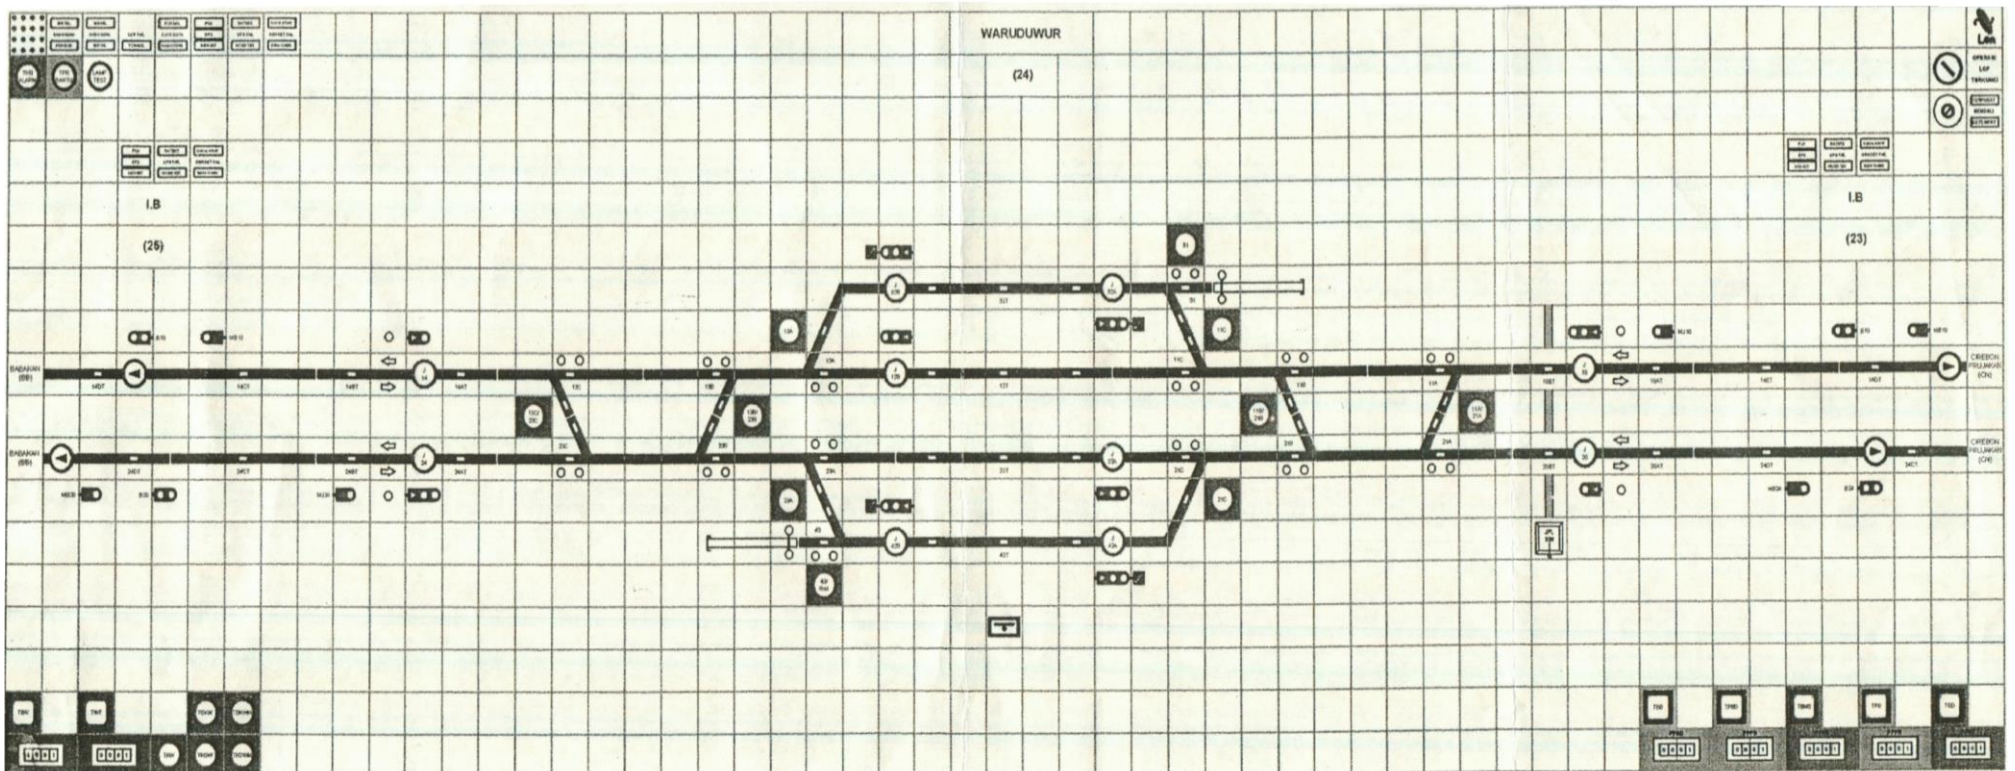
Pelayanan dan pengendalian seluruh bagian peralatan sinyal yang berada di luar ruangan serta untuk mengetahui indikasi status peralatan sinyal dilakukan di ruang PPKA St. Waruduwur. Meja pelayanan/Local Control Panel (LCP) di St. Waruduwur berupa sebuah panel elektronik yang permukaannya terdiri dari kotal-kotak memuat gambar sinyal, wesel, pendeteksi sarana KA dan sebagainya. Letak peralatan di LCP ditentukan dalam koordinat, yaitu dengan mengurut ke atas dari kiri ke kanan. Pada LCP dipasang tombol tekan, saklar putar, indkator, pesawat pencatat serta sebuah "Kunci Putar" yang digunakan untuk menyatakan bahwa LCP dalam keadaan "Operasi" atau "Terkunci".

Gambar 6. Skema Meja Pelayanan di ruang PPKA St. Waruduwur

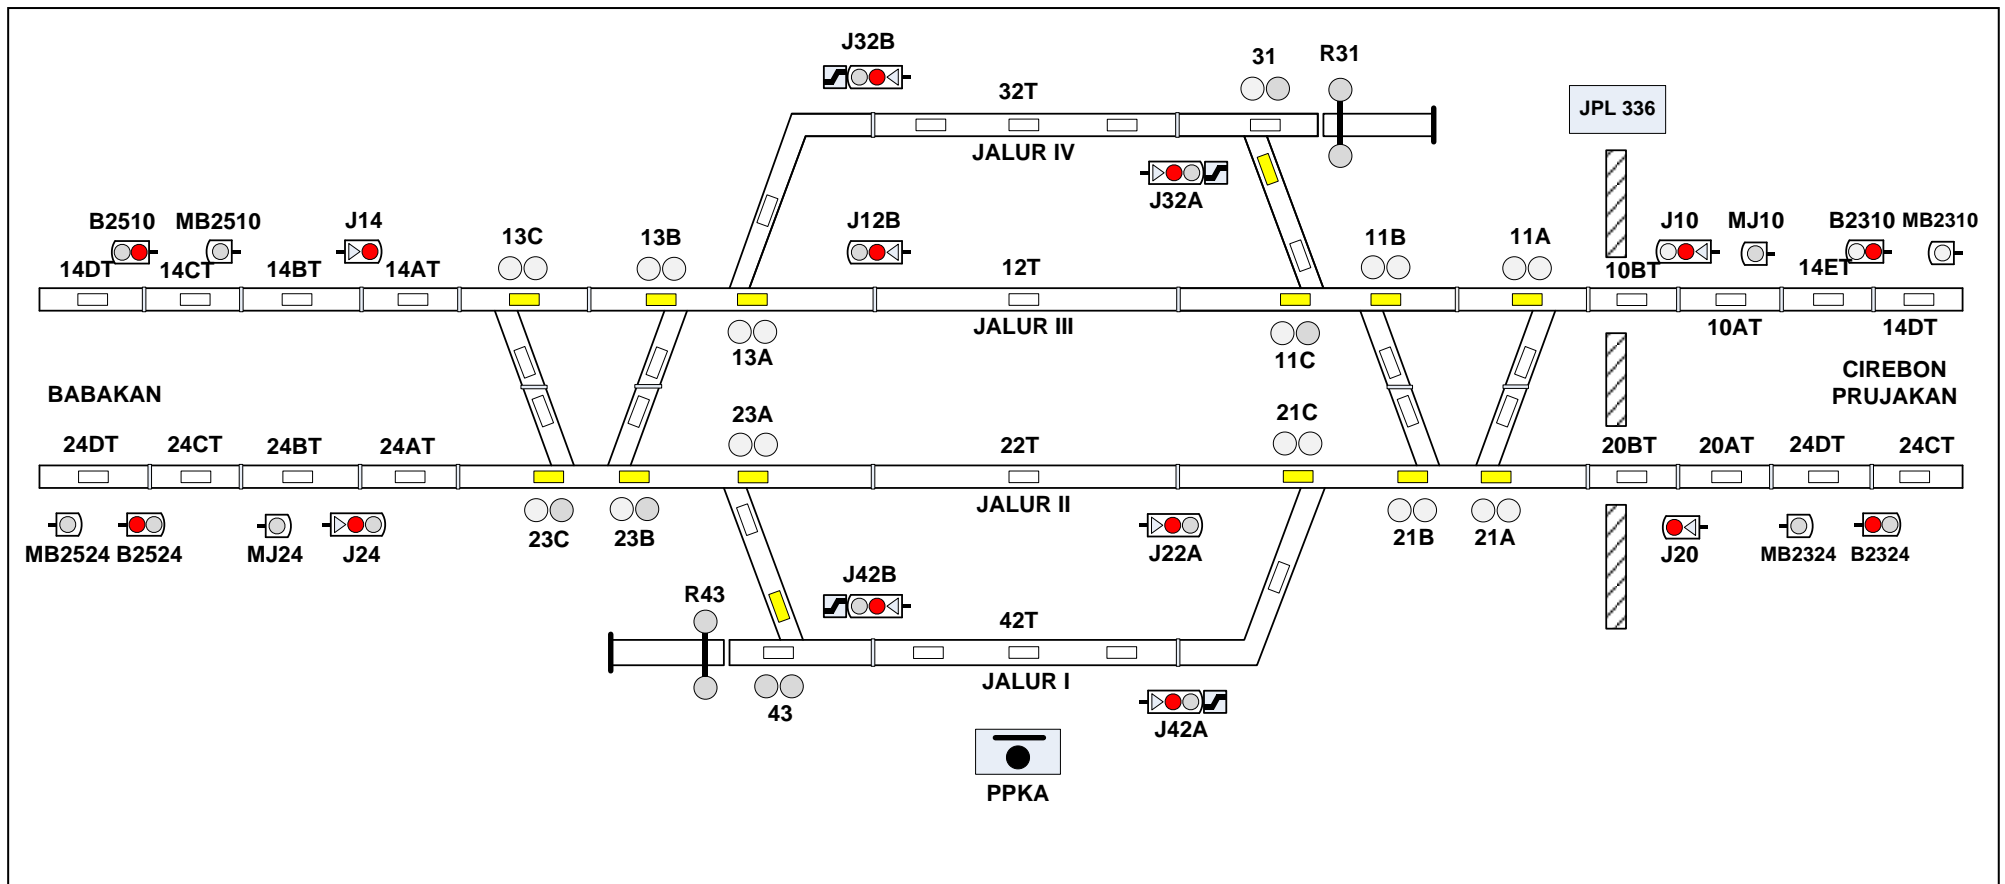
Gambar 7. Sketsa Indikator kondisi normal di Meja Pelayanan St. Waruduwur

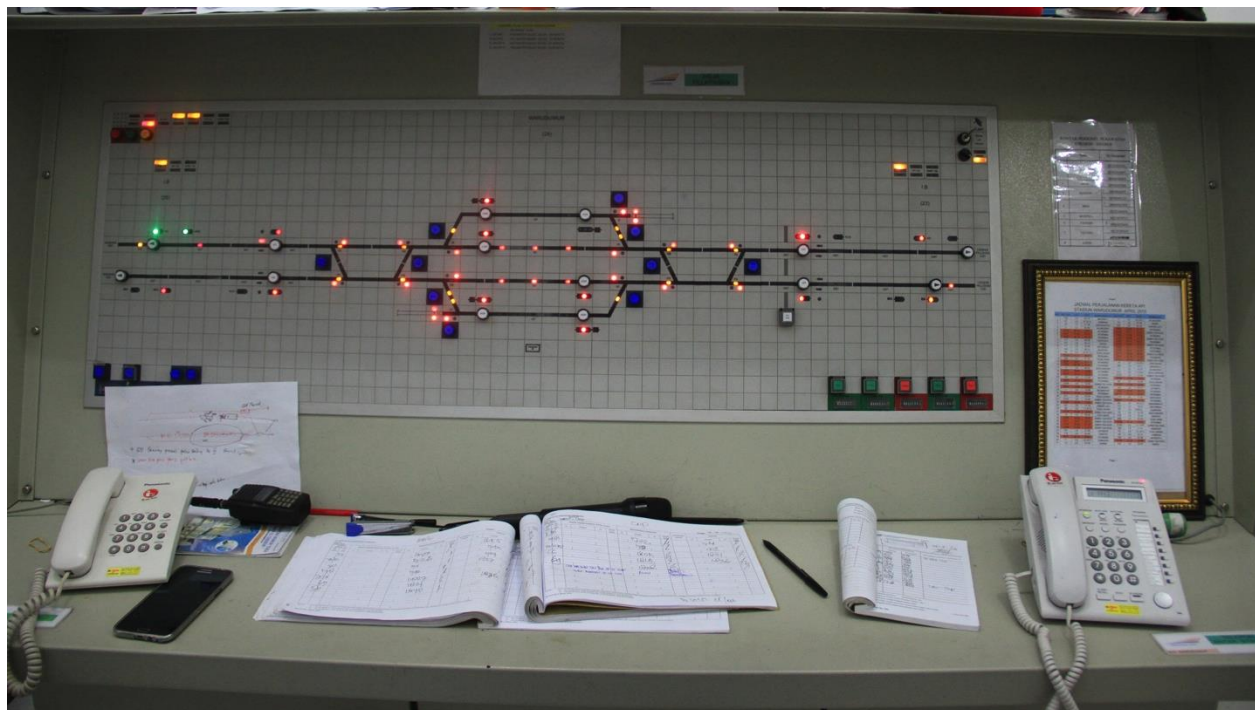
Gambar 8. Foto kondisi Meja Pelayanan di ruang PPKA St. Waruduwur setelah kejadian

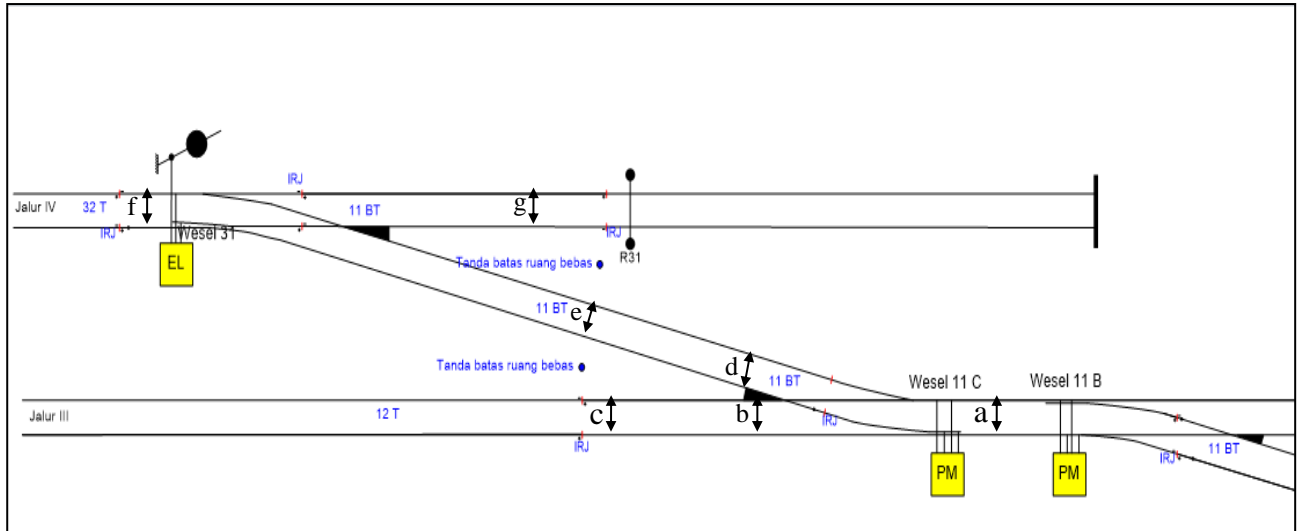
Tim investigasi KNKT melakukan pengukuran tegangan *Track Circuit* 11BT dengan menggunakan alat digital multimeter.

Gambar 9. Titik Pengukuran Tegangan dan Percobaan Singkat

Pengukuran dilakukan pada titik pengukuran sesuai gambar di atas dengan hasil pengukuran: 0 VDC, sedangkan untuk *track circuit* 11BT (lurus jalur III) terdapat tegangan sebesar 3,4 VDC, 3,5 VDC dan 3,8 VDC.

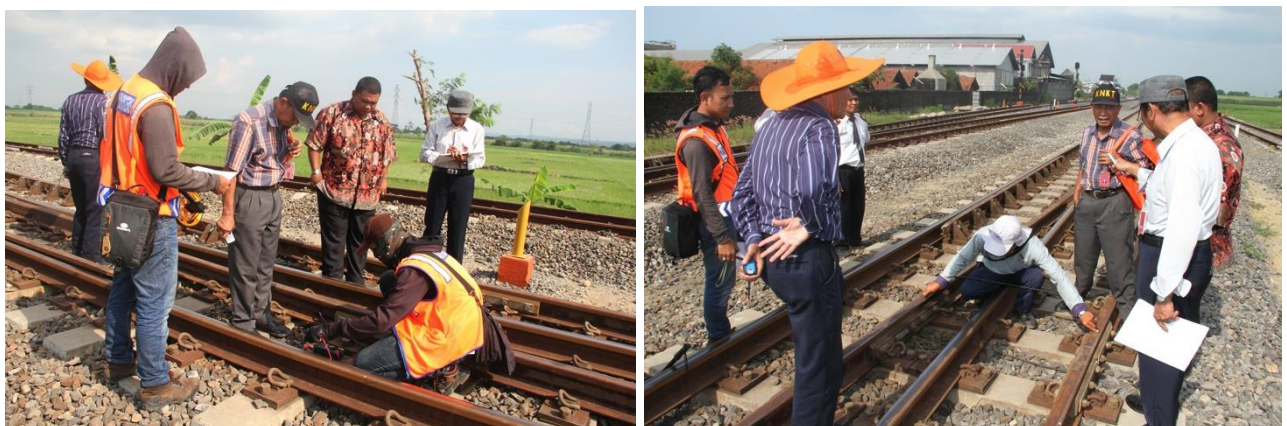
Selain itu, tim juga melakukan percobaan hubung singkat pada rel dengan titik-titik yang sama dengan pengukuran tegangan. Percobaan Hubung Singkat pada bagian belok *Wesel* 11C dan *Wesel* 31 menunjukkan hasil indikator LCP tidak berubah merah atau tetap padam dan untuk *track circuit* 11BT (lurus jalur III) indikator LCP menjadi merah. Percobaan hubung singkat ini untuk mengetahui kondisi indikator *Track Circuit* 11BT pada LCP St. Waruduwur (menyala atau padam) pada saat dilewati oleh perangkat roda kereta.

Gambar 10. Pengukuran Tegangan dan Percobaan Hubung Singkat *Track Circuit* 11BT

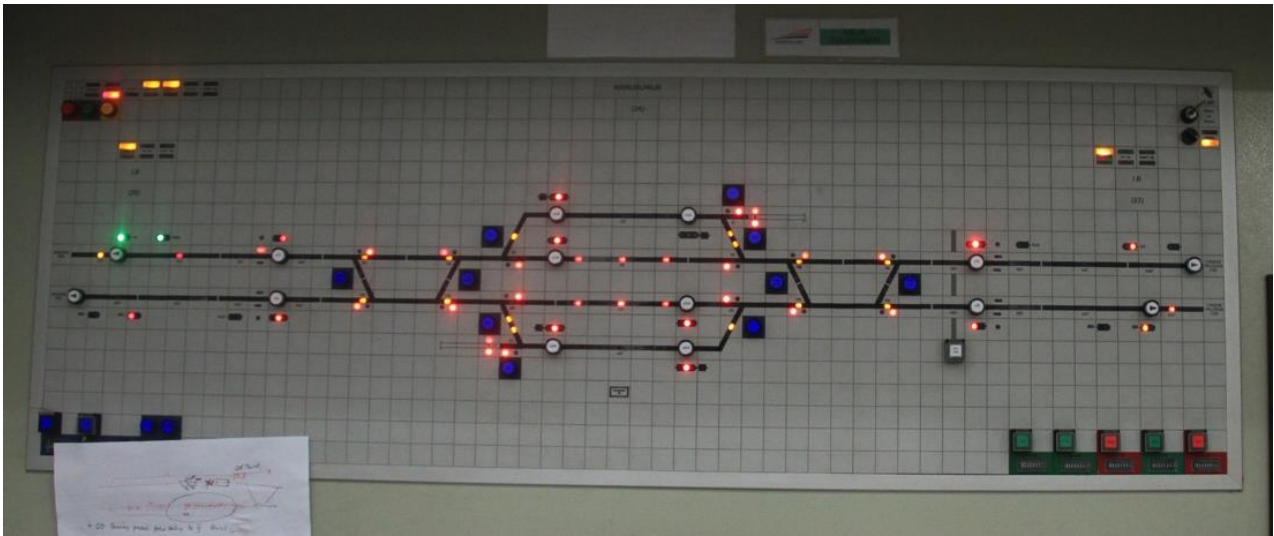
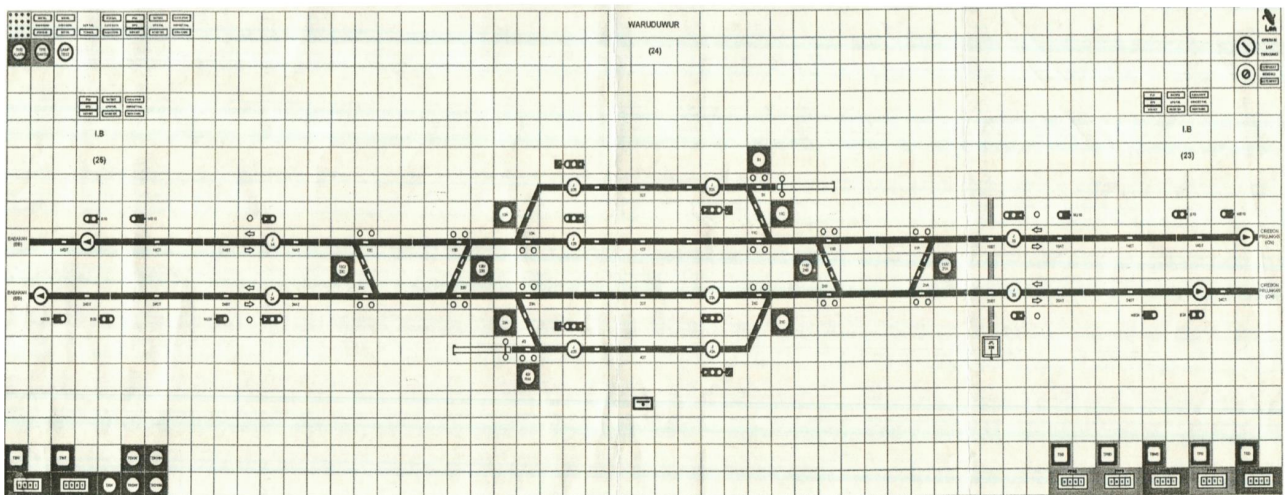
Sedangkan pada kondisi *track section* terduduki kereta, maka terjadi hubung singkat (*short circuit*) di *track circuit* sehingga *relay* akan jatuh (*drop*). *Track section* tersebut kemudian dikatakan terduduki (*occupied*) dan indikator di meja pelayanan akan mengindikasikan merah.

Gambar 11. LCP di Stasiun Waruduwur: (a) panel pelayanan; dan (b) gambar desain pada PDPS

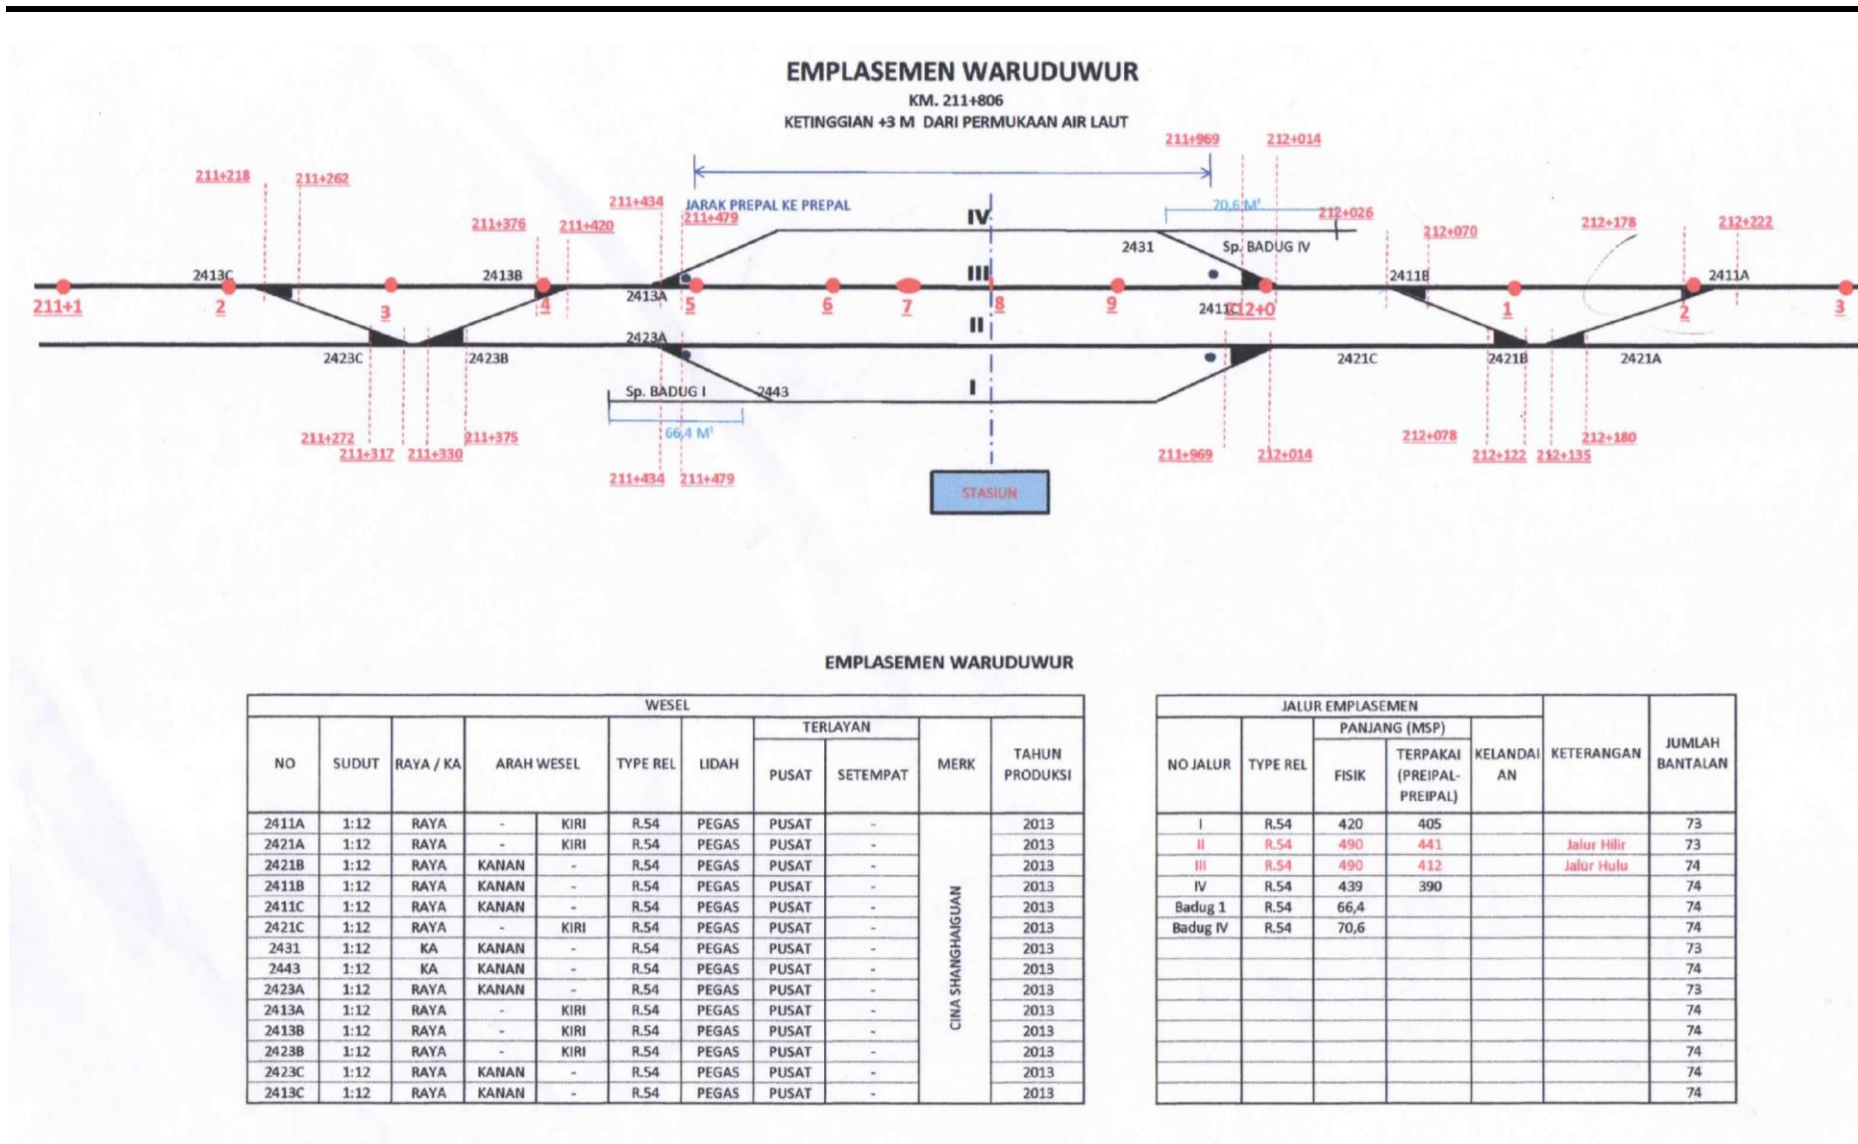
Gambar 12. Emplasemen Stasiun Waruduwur

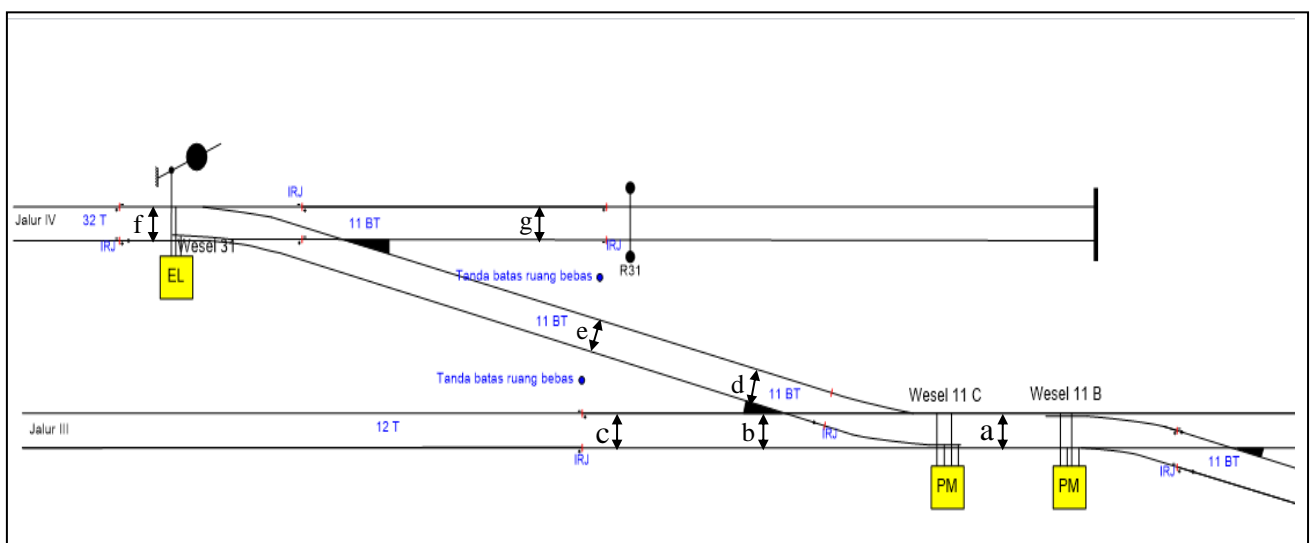
Tidak berfungsinya *Track Circuit* 11BT pada bagian antara Wesel 11C dengan Wesel 31 disebabkan karena arus listrik yang seharusnya mengalir di *track* tidak ada. Hal ini menunjukkan tidak adanya arus listrik yang di-*supply* untuk menggerakkan *relay* (*meng-energized relay*).

Gambar 13. Pengukuran Tegangan dan Percobaan Singkat diTrack Circuit 11BT

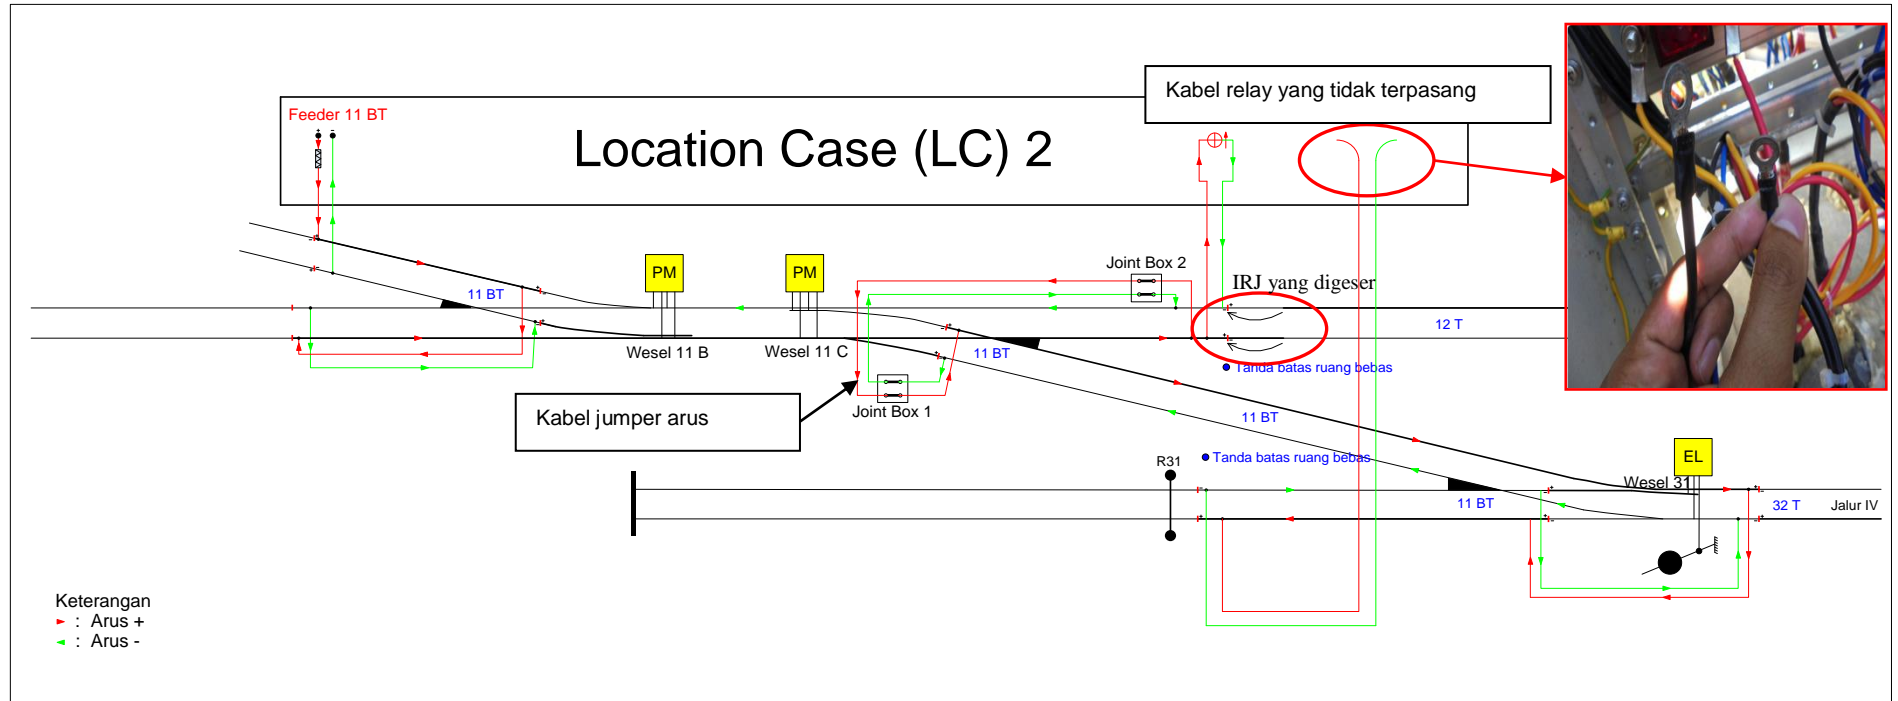
Dengan demikian desain *track circuit* 11BT sudah mengalami perubahan dari desain awal yang terhubung seri dimana *relay* yang semula terhubung ke rel belakang wesel 31 arah jalur badug dipindahkan menjadi terhubung dengan rel belakang Wesel 11 C sehingga terhubung parallel.

Gambar 14. Desain Track Circuit 11BT yang sudah berubah menjadi paralel

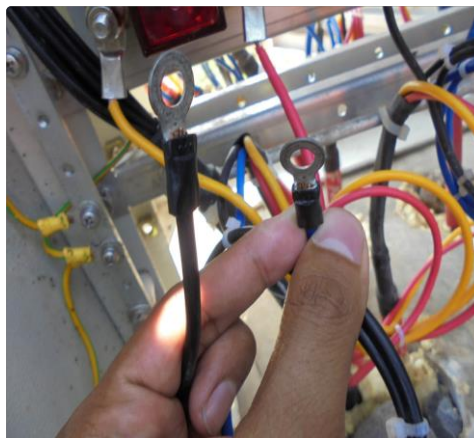
Setelah kejadian tabrakan, ditemukan kabel *Relay Track Circuit* 11 BT di *Location Case 2* tidak terpasang. *Relay* tersebut semula terhubung ke rel belakang wesel 31 arah jalur badug namun dipindahkan menjadi terhubung dengan rel belakang wesel 11 C.

Gambar 15. Relay Track Circuit 11 BT yang tidak terpasang

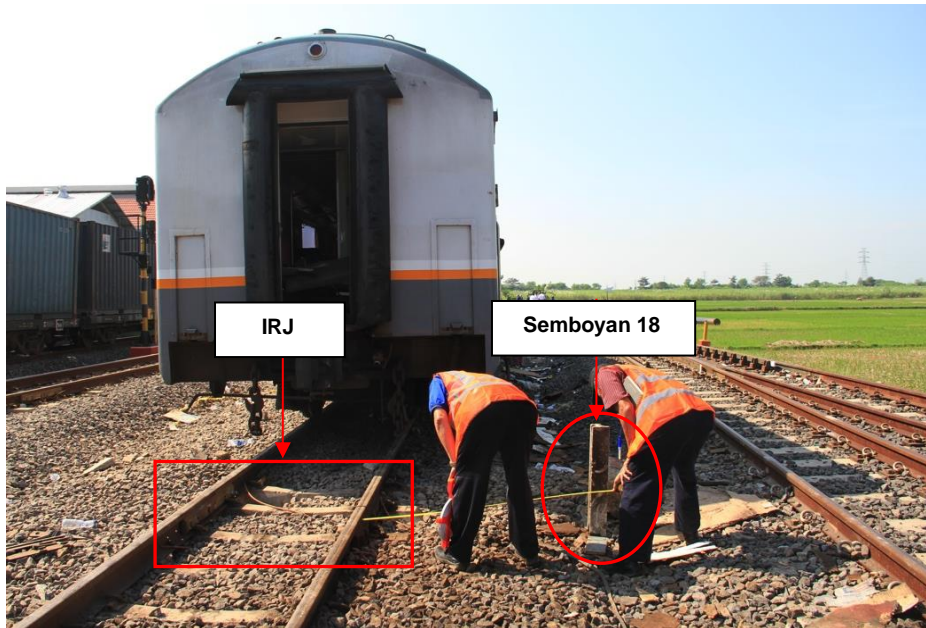
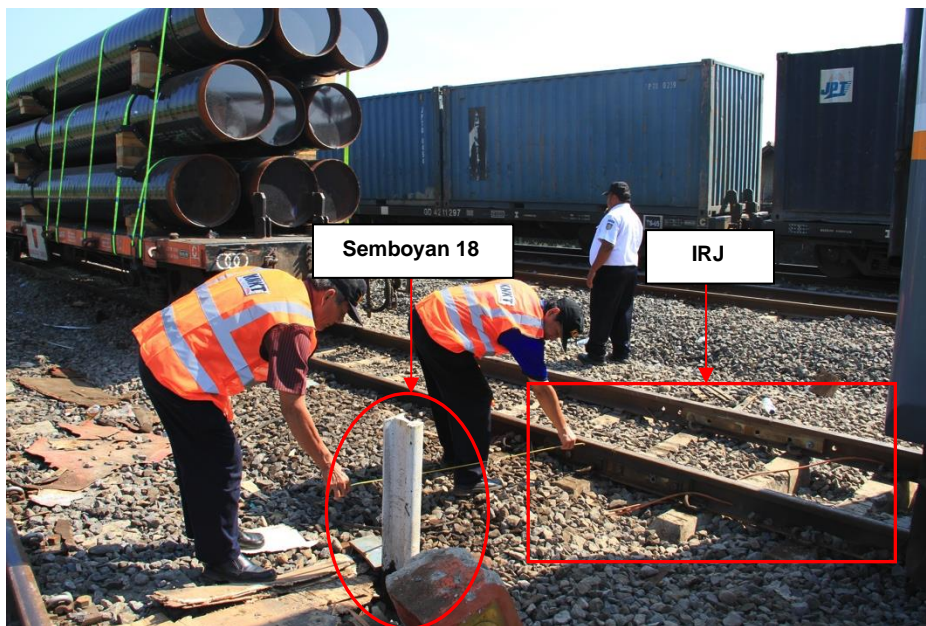
Setelah kejadian tabrakan, posisi IRJ jalur III St. Waruduwur ditemukan sejajar dengan tanda batas ruang bebas (Semboyan 18) jalur III dan jalur IV.

Gambar 16. IRJ jalur III St. waruduwur yang sejajar dengan Semboyan 18

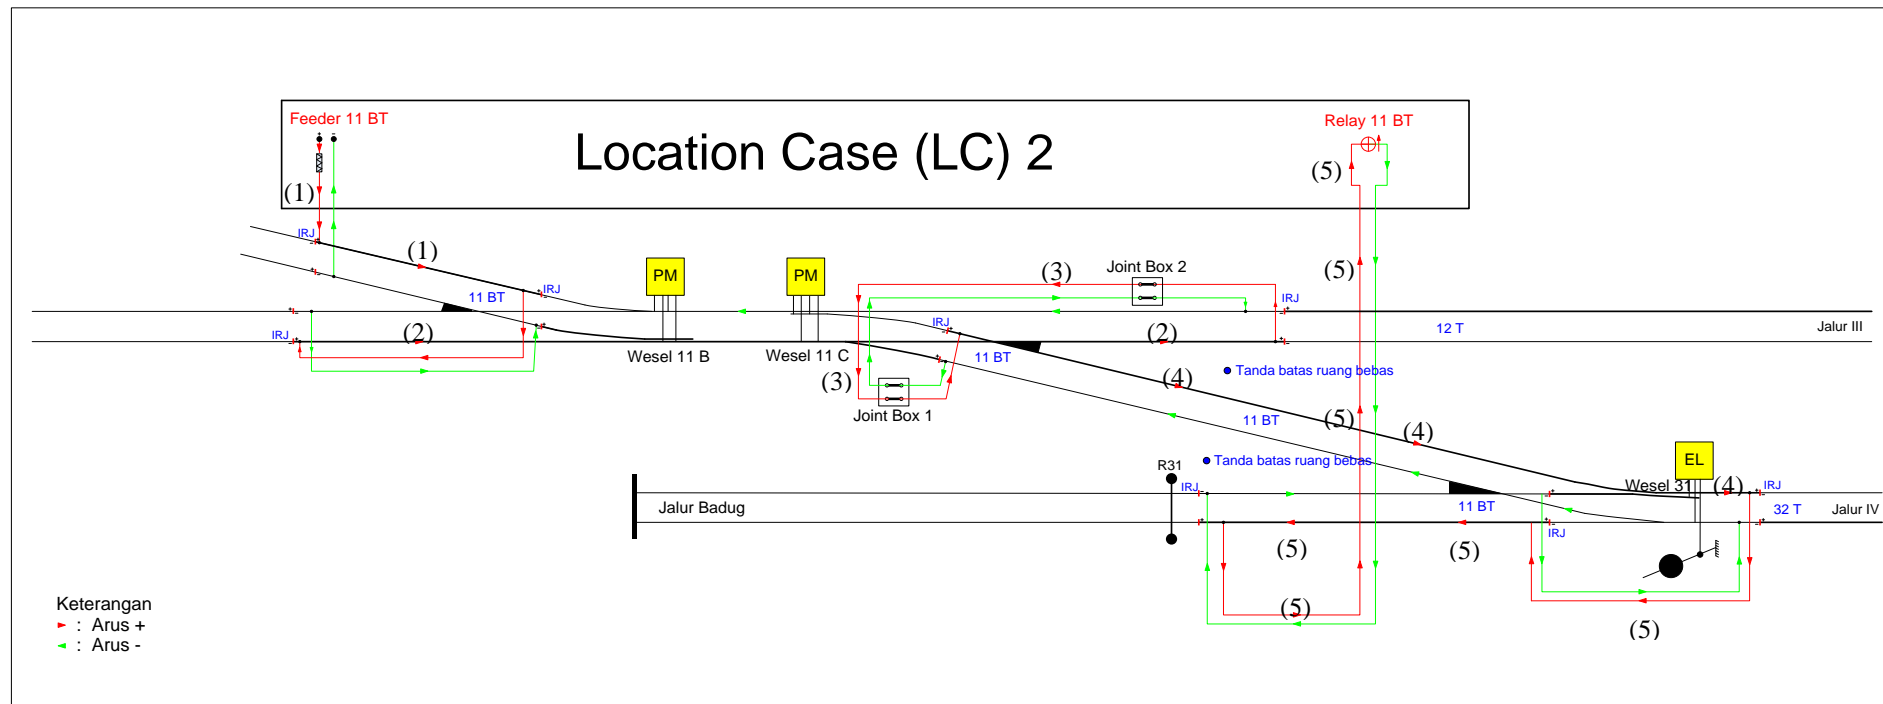
Untuk membagi wilayah pendeteksian tiap-tiap *Track circuit*, arus listrik yang mengalir di rel akan diisolasi oleh *Insulated Rail Joint (IRJ)*. Pada *Track Circuit* 11BT, wilayah pendeteksian sarana KA meliputi wesel 11B, wesel 11C dan wesel 31. Kondisi desain awal rangkaian listrik *Track Circuit* 11BT.

Gambar 17. Desain Awal Track Circuit 11BT

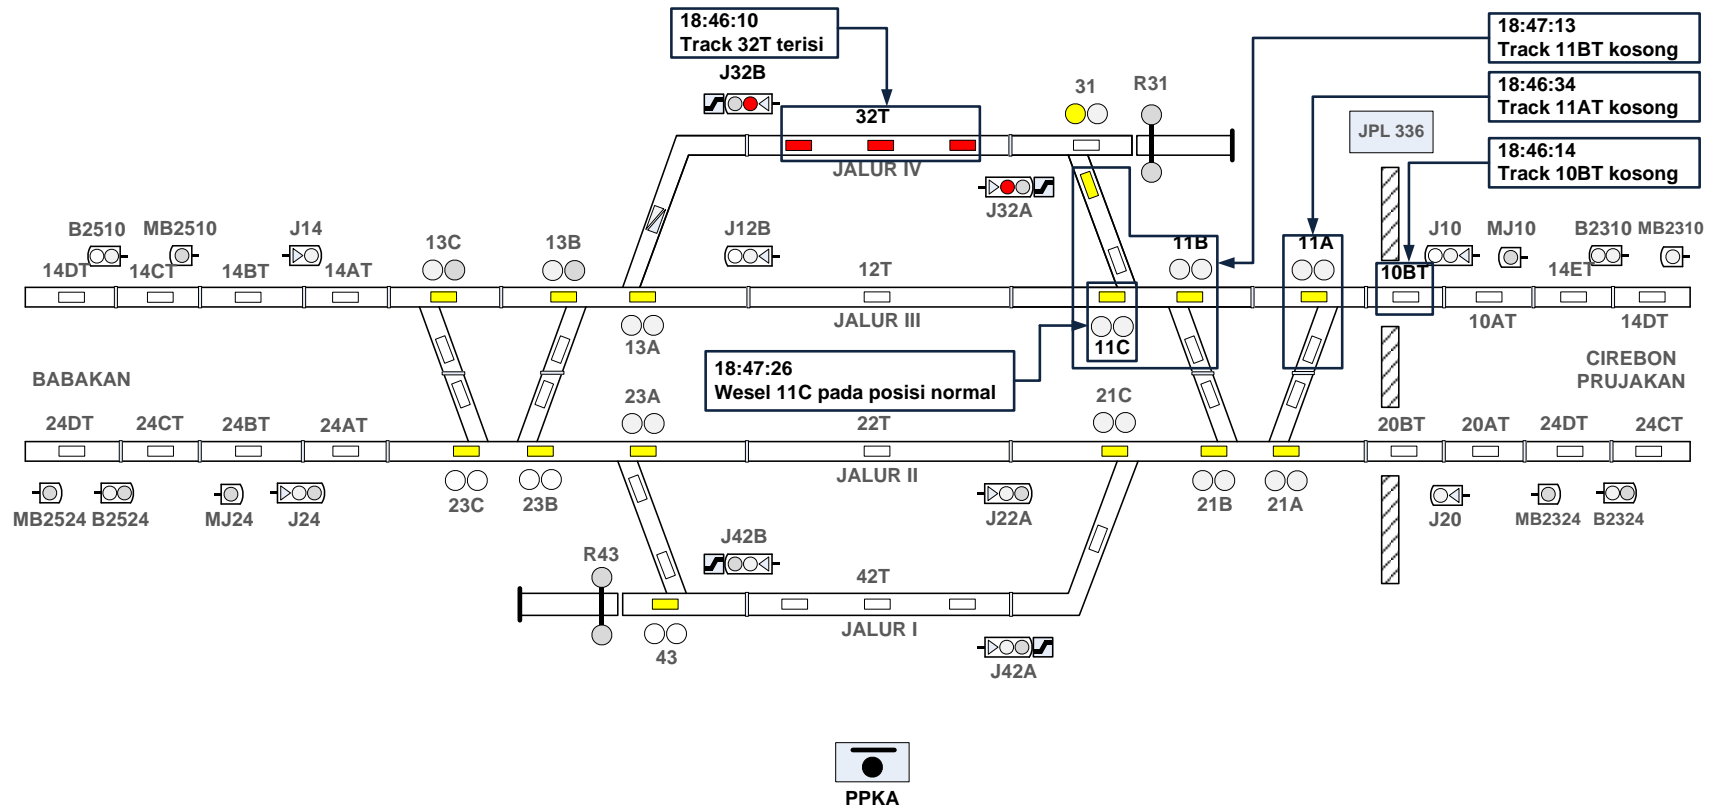
Jam	Keterangan	Jam	Keterangan
18:46:10	Track 32T terisi (KLB 2502A berhenti di jalur IV)	18:47:23	Tombol TKW ditekan
18:46:14	Track 10BT kosong	18:47:23	Tombol W11C ditekan
18:46:34	Track 11AT kosong	18:47:24	Permintaan wesel W11C ke normal
18:47:13	Track 11BT kosong	18:47:24	Wesel 11C tidak pada posisi reverse
18:47:23	Tombol TKW ditekan	18:47:24	Tombol TKW dilepas
18:47:23	Tombol W11C ditekan	18:47:24	Tombol W11C dilepas
18:47:24	Permintaan wesel W11C ke normal	18:47:26	Wesel 11C pada posisi normal
18:47:24	Wesel 11C tidak pada posisi reverse

Gambar 19. Sketsa indikator LCP St. Waruduwur pada saat KLB 2502A berhenti di Jalur IV

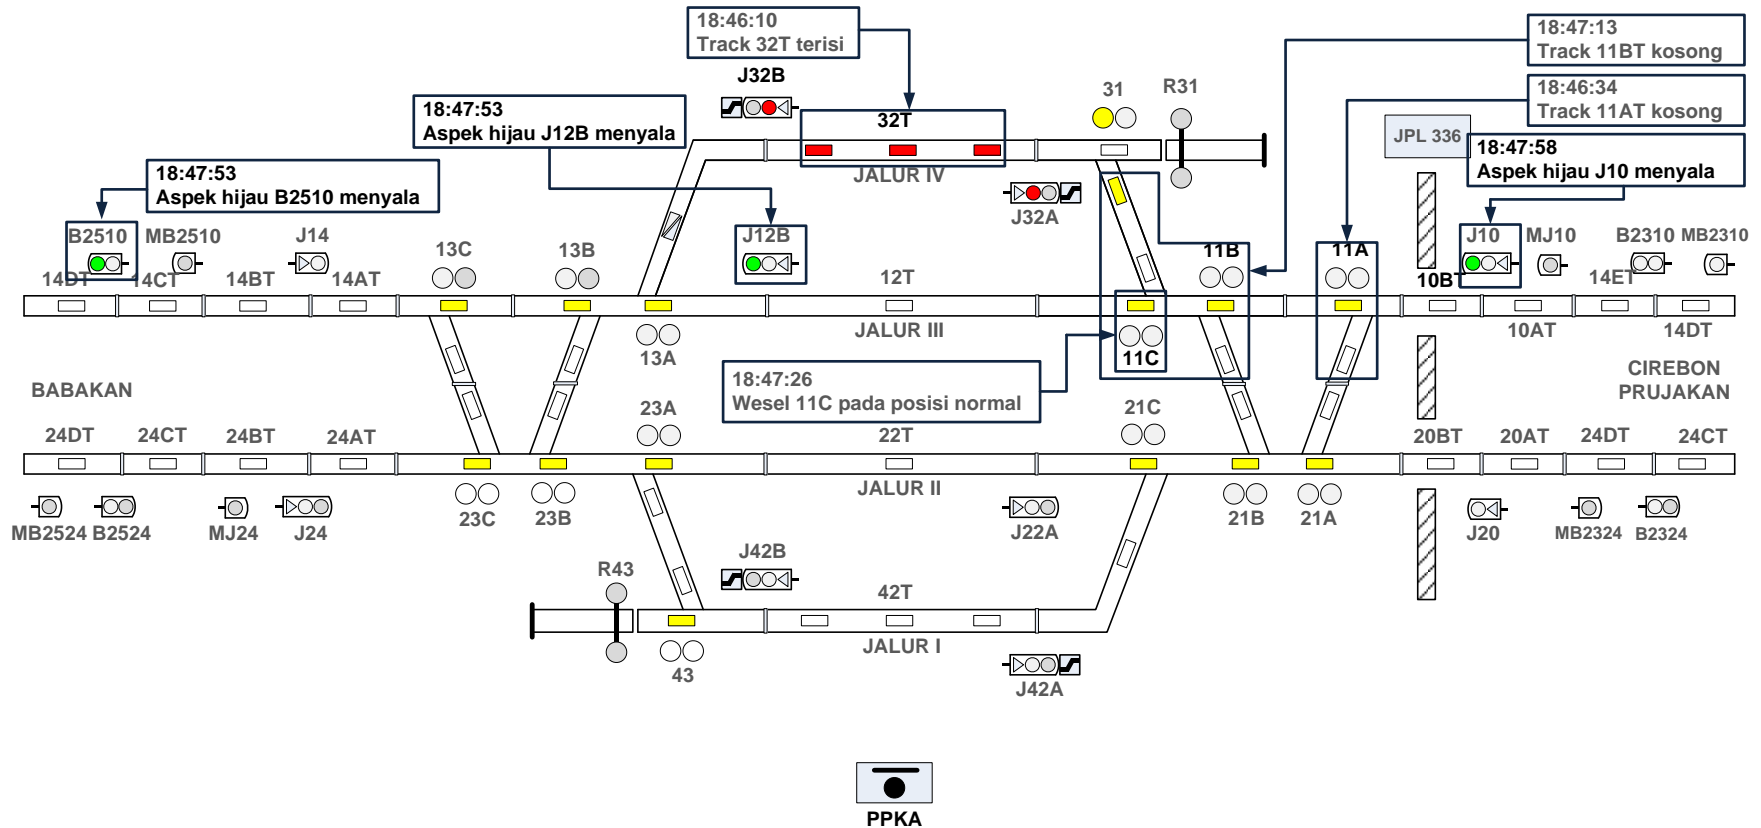
Jam	Keterangan	Jam	Keterangan
18:47:50	Tombol J12B ditekan	18:47:52	Tombol J12B ditekan
18:47:50	Tombol J10 ditekan	18:47:53	Aspek hijau sinyal J12B menyala
18:47:51	Permintaan Rute Utama J10-J12B aktif	18:47:53	Aspek hijau sinyal B2510 menyala
18:47:51	Rute stick J10-J12B terbentuk	18:47:58	Aspek hijau J10 menyala
18:47:52	Tombol A14 ditekan

Gambar 20. Sketsa indikator LCP St. Waruduwur pada saat pembentukan rute untuk KA 56 berjalan langsung di Jalur III dan KLB 2502A berada di Jalur IV

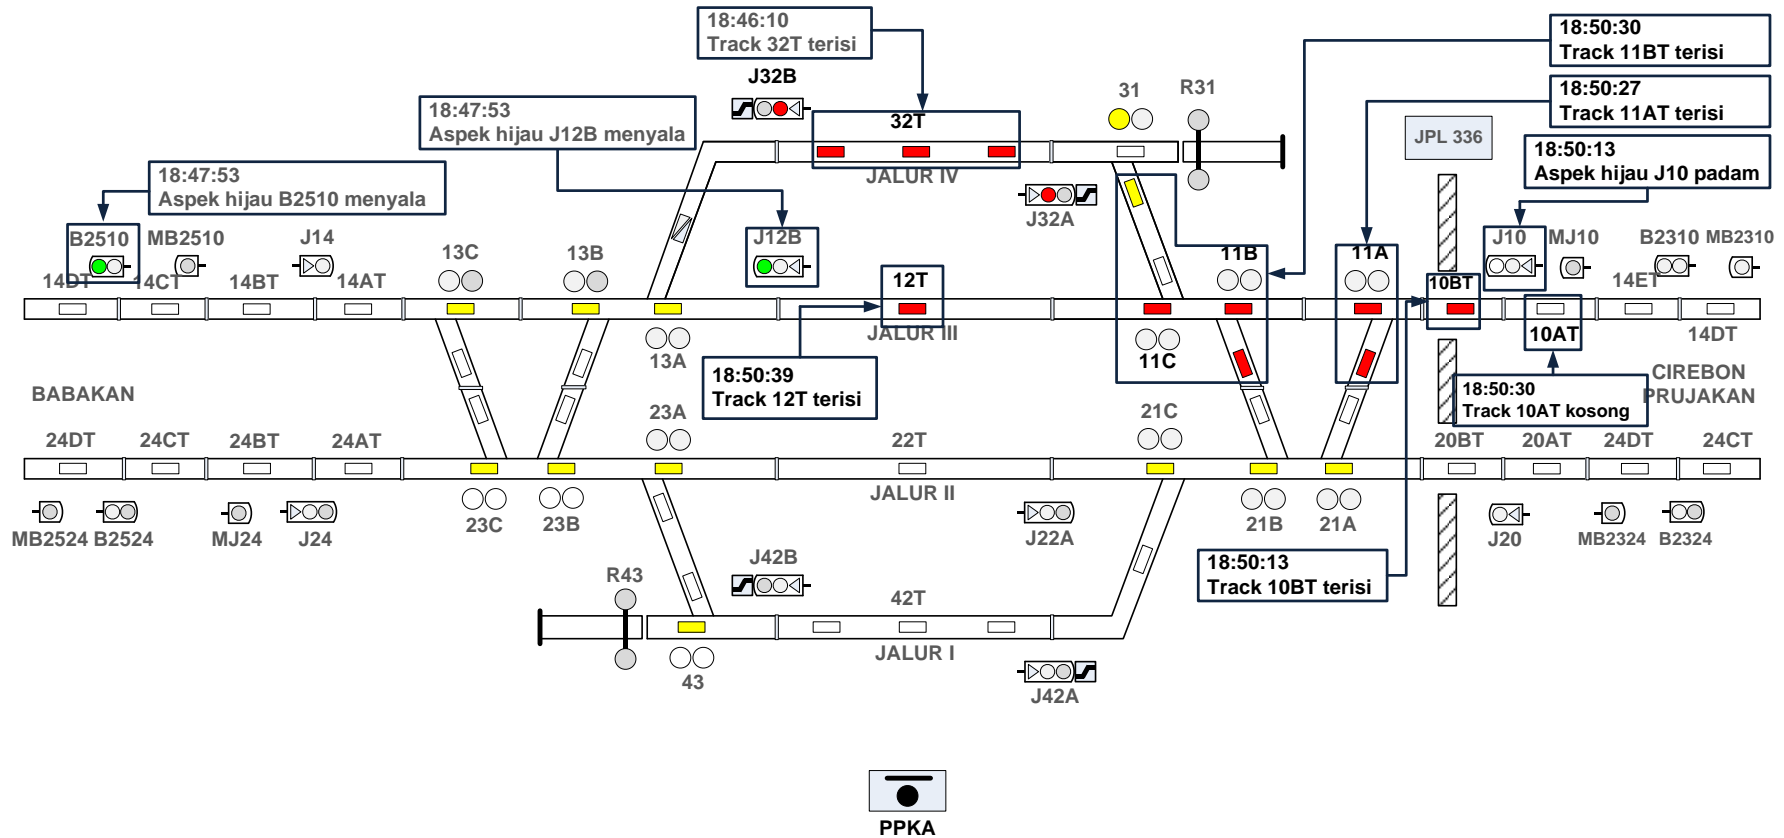
Jam	Keterangan	Jam	Keterangan
18:49:11	Track 10AT terisi	18:50:39	Track 12T terisi
18:49:11	Kereta telah mendekati sinyal masuk J10	18:50:43	Intensitas cahaya (EKR) sinyal J32A berkurang
18:50:13	Track 10BT terisi	18:50:44	Gangguan lampu (ECR) sinyal J32A
18:50:13	Aspek kuning sinyal B10 padam	18:50:44	Gangguan lampu sinyal
18:50:13	Aspek hijau sinyal J10 padam	18:51:03	Tombol THB ditekan
18:50:27	Track 11AT terisi	18:51:04	Tombol THB dilepas
18:50:30	Track 10AT kosong	20:29:54	LCP terkunci
18:50:30	Track 11BT terisi

Gambar 21. Sketsa indikator LCP St. Waruduwur pada saat KA 56 berjalan langsung di Jalur III dan KLB 2502A ada di Jalur IV

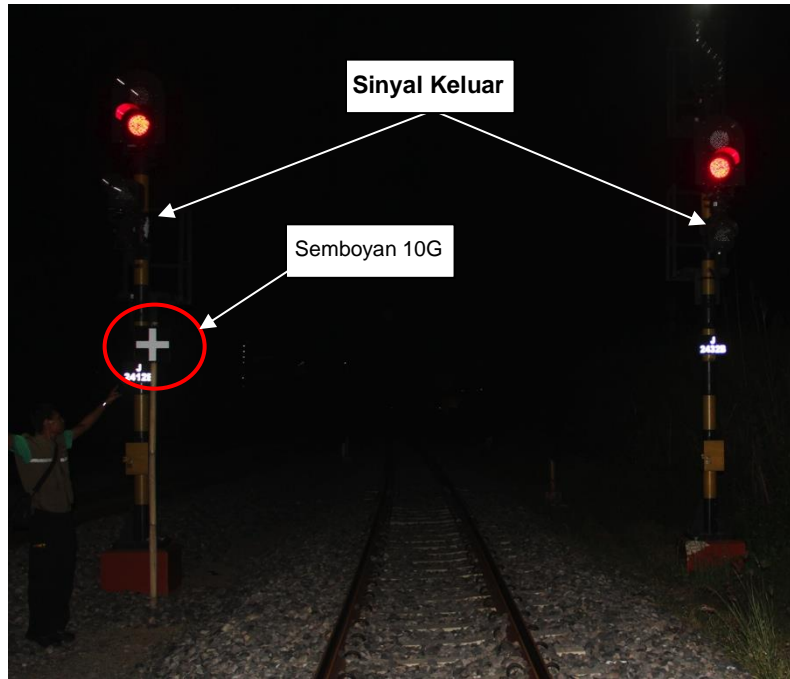
Pemasangan Marka Batas Berhenti Kereta Api (Semboyan 10 G) jalur III dan IV St. Waruduwur sangat dekat (± 1 m) dari sinyal keluar. Pada saat kejadian, Lokomotif KLB 2502A berhenti masih berjarak 135 m dari Semboyan 10G.

Gambar 22. Marka Batas Berhenti Kereta Api (Semboyan 10 G) jalur III dan IV

Jarak pemasangan semboyan 10G di depan sinyal J12B juga tidak sesuai dengan yang dipersyaratkan dalam PM 10 Tahun 2011 tentang Persyaratan Teknis Peralatan Persinyalan Perkeretaapian yaitu seharusnya 50 meter dari sinyal berangkat.

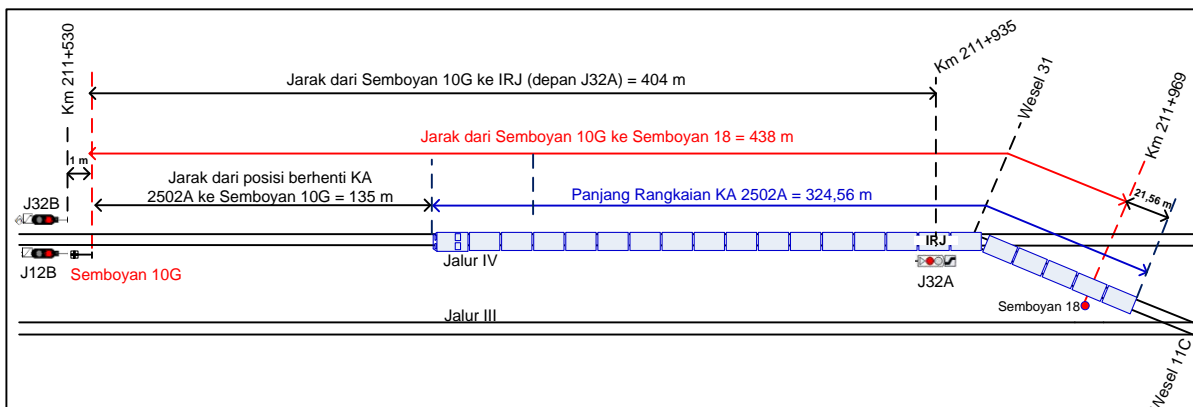
$$438 \text{ m} - (135 + 324,56) \text{ m} = -21,56 \text{ m}$$

Atau ± 1 gerbong datar berada di belakang Marka Tanda Batas Ruang Bebas (Semboyan 18) dan di belakang wesel 11C (lihat Gambar 23).

Gambar 23. Sketsa Posisi KLB 2502A berhenti Jalur IV saat kejadian

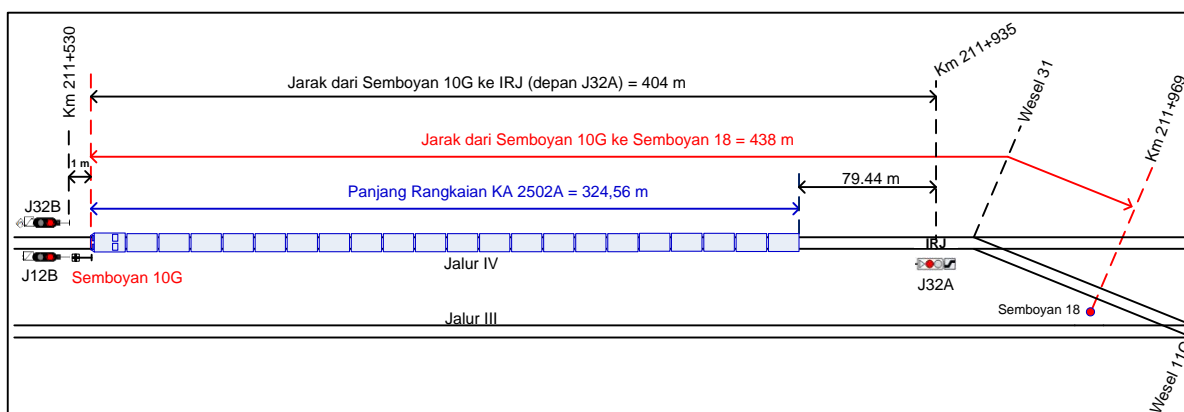
Apabila KLB 2502A berhenti di Semboyan 10G sinyal J12B dan ujung rangkaian belakang berada di depan sinyal J32A, maka rangkaian belakang KLB 2502A akan berada di jalur efektif jalur IV serta aman/tidak tertumbur oleh KA 56 (lihat Gambar 24).

Gambar 24. Sketsa KLB 2502A apabila berhenti di Semboyan 10G
