**KOMITE NASIONAL KESELAMATAN TRANSPORTASI
REPUBLIK INDONESIA**

LAPORAN INVESTIGASI KECELAKAAN PERKERETAAPIAN

**TABRAKAN KA 56 BANGUNKARTA
DENGAN KLB 2502A**

DI EMPLASEMEN ST. WARUDUWUR, JAWA BARAT

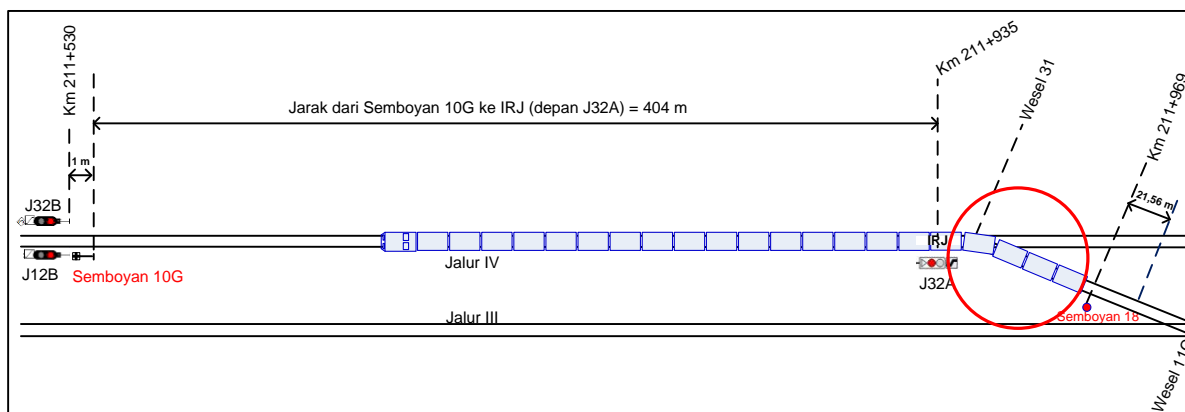
Melihat pada layout emplasemen Waruduwur, maka pengaturan untuk penerimaan KA masuk dapat menyebabkan implementasi yang tidak tepat. Hal tersebut dikarenakan, seperti pada emplasemen St. Waruduwur apabila KLB 2502A berhenti dengan beracuan pada semboyan 21 sudah berada di depan semboyan 18 (preipal), masih akan ada rangkaian belakang KLB 2502A di antara wesel 31 dan semboyan 18 (lihat lingkaran pada Gambar 25). Kondisi tersebut akan mengakibatkan wilayah *Track Circuit* 11BT masih belum kosong dan rute untuk pembentukan KA 56 berjalan langsung melalui jalur III tidak dapat dibentuk.

Gambar 25. Sketsa KLB 2502A berhenti mengacu pada rangkaian belakang telah preipal

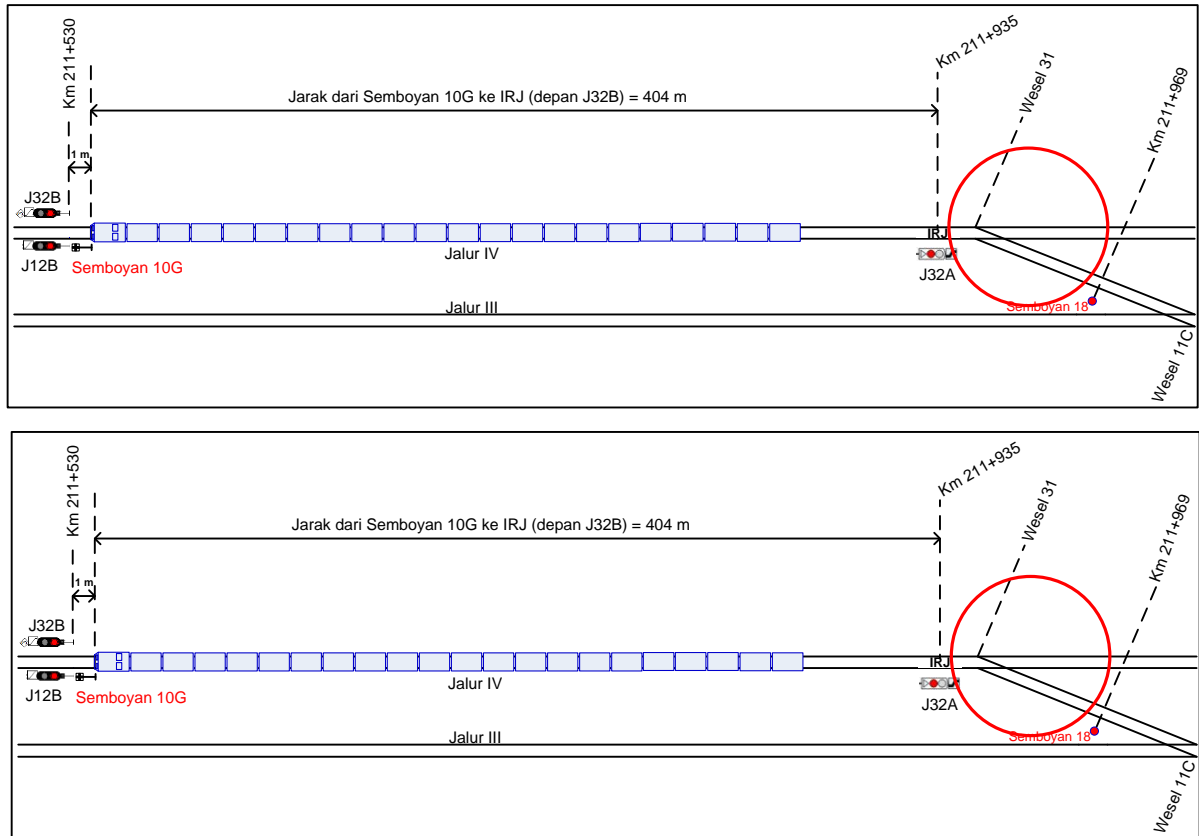
Dalam persinyalan elektrik, KA masuk dan berhenti di suatu jalur di stasiun yaitu pada jalur efektif. Sebagai batas berhenti KA pada jalur di stasiun dipasang semboyan 10G di depan sinyal berangkat. Apabila KLB 2502A berhenti di depan semboyan 10G dan berada di jalur efektif, pembentukan rute berjalan langsung untuk KA 56 melalui jalur III dapat dilakukan karena wilayah *Track Circuit* 11BT (antara wesel 31 dan semboyan 18) sudah kosong.

Gambar 26. Sketsa KLB 2502A berhenti di semboyan 10G dan jalur efektif

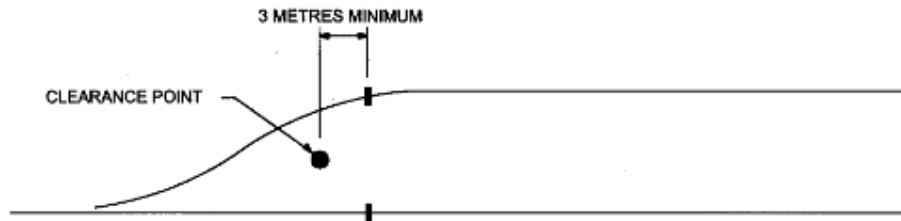
FIGURE 1

Where train movements are to pass clear through points and crossings the minimum distance between adjacent rails at which a track circuit limit shall be placed is 3 metres outside the surveyed clearance point. This point shall be also considered with respect to the maximum length of vehicle overhang and the possibility of vehicles sagging back when the brakes of the train are released. (Refer to figure 1).

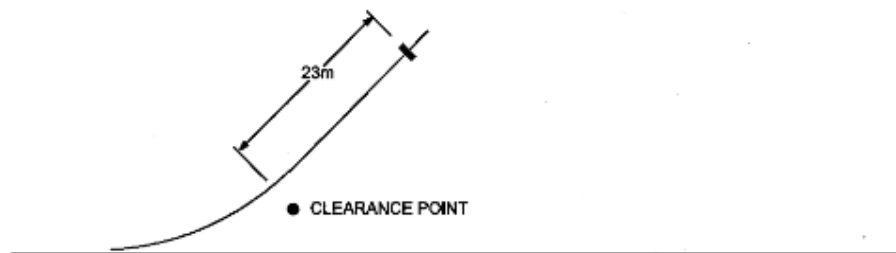
FIGURE 2

Where standing room in a loop or siding is not critical or where rail head corrosion is likely to occur due to infrequent use, the insulated joint should be placed 23 metres beyond the clearance point to enable the longest wagon to stand between the insulated joint and the clearance point and also remain clear of the junction. This reduces reliance on one wheel set providing a good track shunt in these circumstances. This arrangement is not necessary for points operated by a ground frame located adjacent to the points. (Refer to figure 2).
