**KOMITE NASIONAL KESELAMATAN TRANSPORTASI  
REPUBLIK INDONESIA**

**LAPORAN INVESTIGASI KECELAKAAN PERKERETAAPIAN**

**TABRAKAN KA 3029 DENGAN KA 3027**

**DI KM 279+500/600**

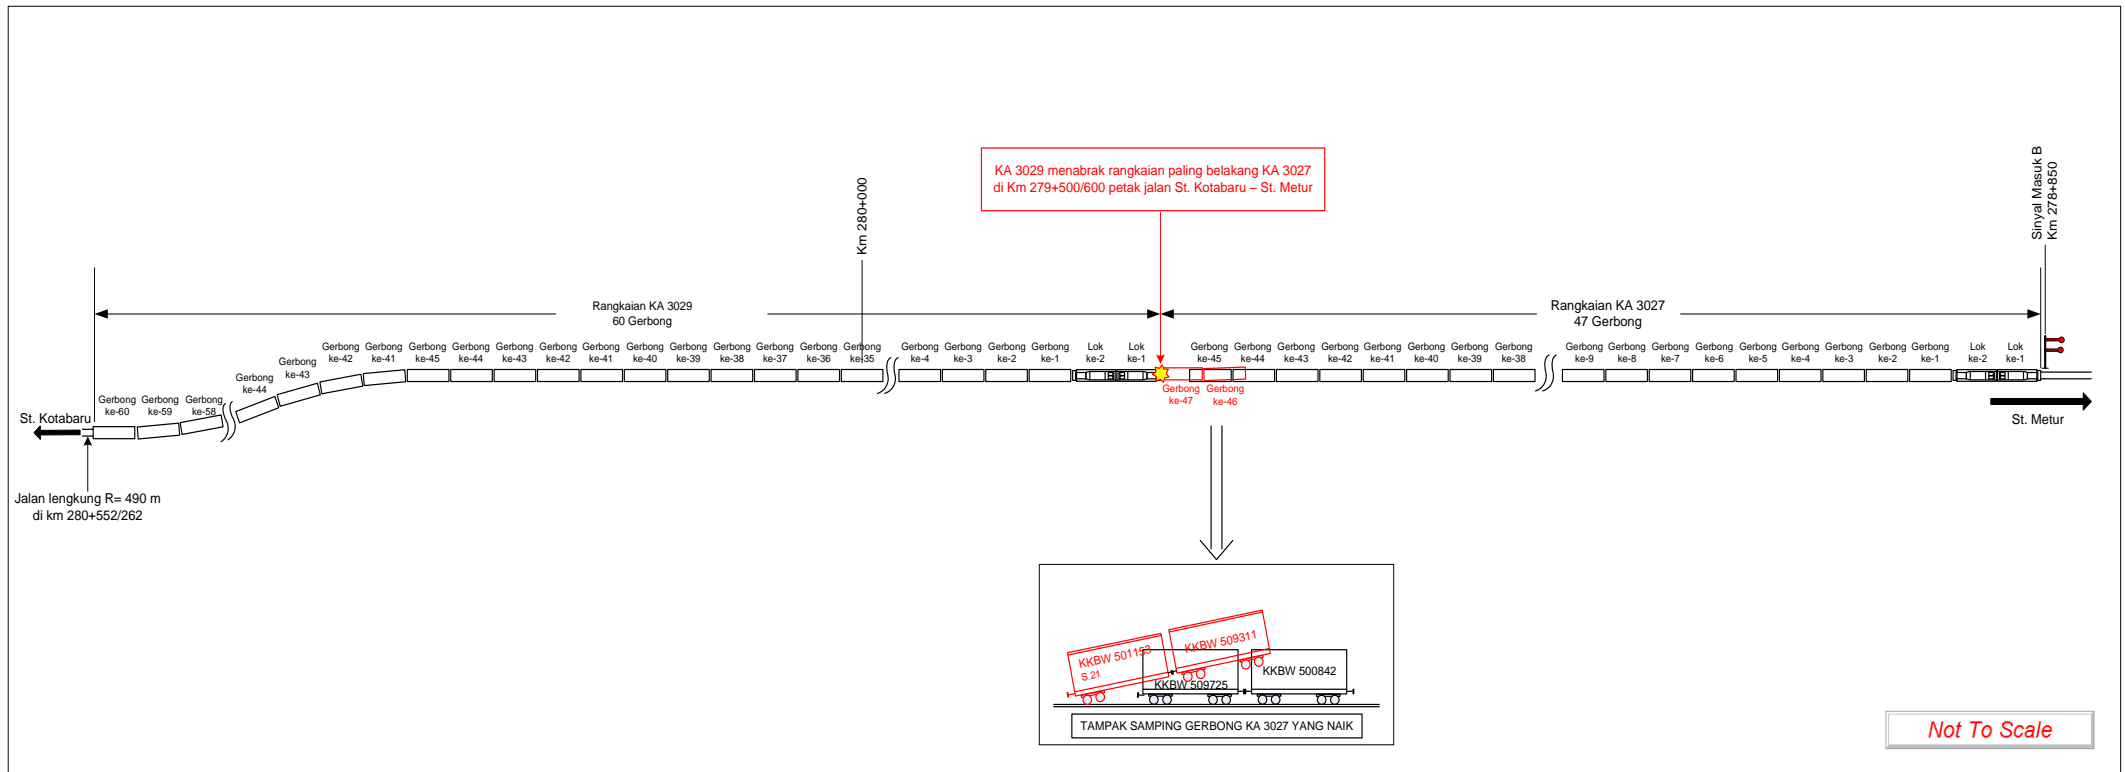
Gambar 2. Sketsa kejadian Tabrakan antara KA 3029 dengan KA 3027

Pada saat perjalanan menuju St. Metur, KA 3029 menabrak KA 3027 yang masih tertahan Semboyan 7 di Sinyal Masuk St. Metur pada pukul 04.30 WIB.

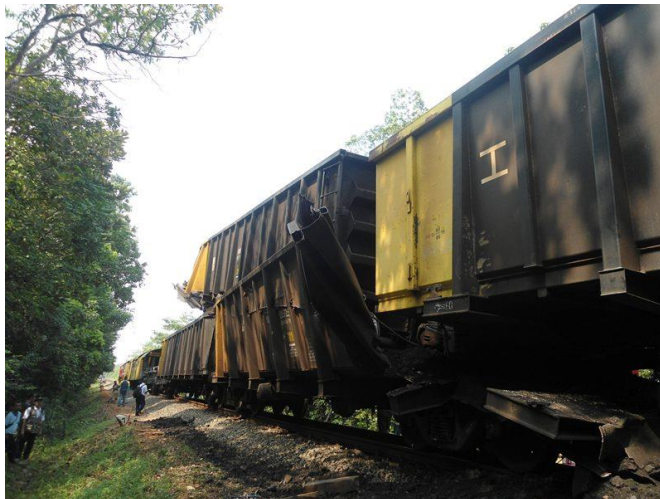
**Gambar 3.** Gerbong KA 3027 yang mengalami kecelakaan

Rangkaian belakang KA 3027 yang ditabrak Lokomotif CC 205 KA 3029 yaitu GB 509311 (gerbong ke-47) dan GB 501153 (gerbong ke-46) naik ke atas GB 509725 (gerbong ke-45).

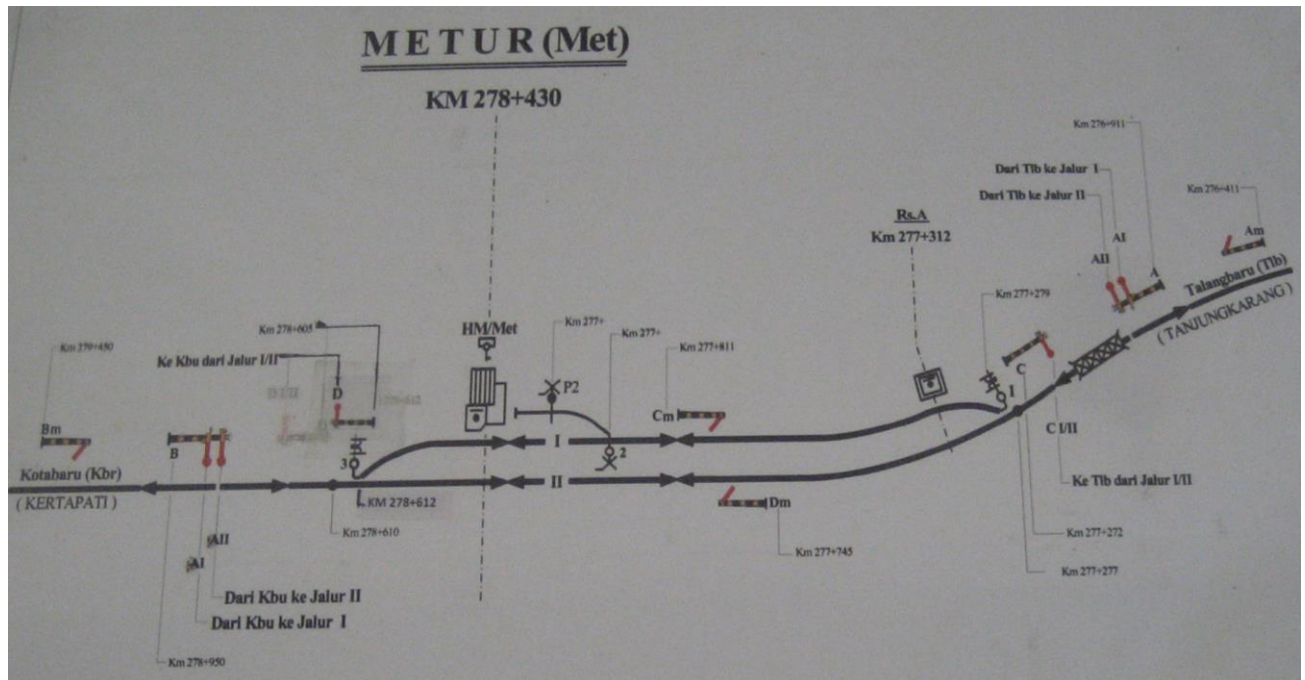
**Gambar 4.** Emplasemen St. Metur

- Di atas perkakas handle dipasang pesawat blok berisi tingkapan-tingkapan yang dihibingkan dengan tingkapan listrik di Pos P untuk hubungan blok antara Rumah Sinyal A dengan Pos P.
  - Di atas pesawat blok dipasang tingkapan kontak rel yang dihubungkan dengan kontak rel di jalur KA.
- 4) Tata letak sinyal, wesel dan ruang PPKA (Pos P) serta ruang Juru Rumah Sinyal A (JR. A) dapat dilihat pada Gambar 4.

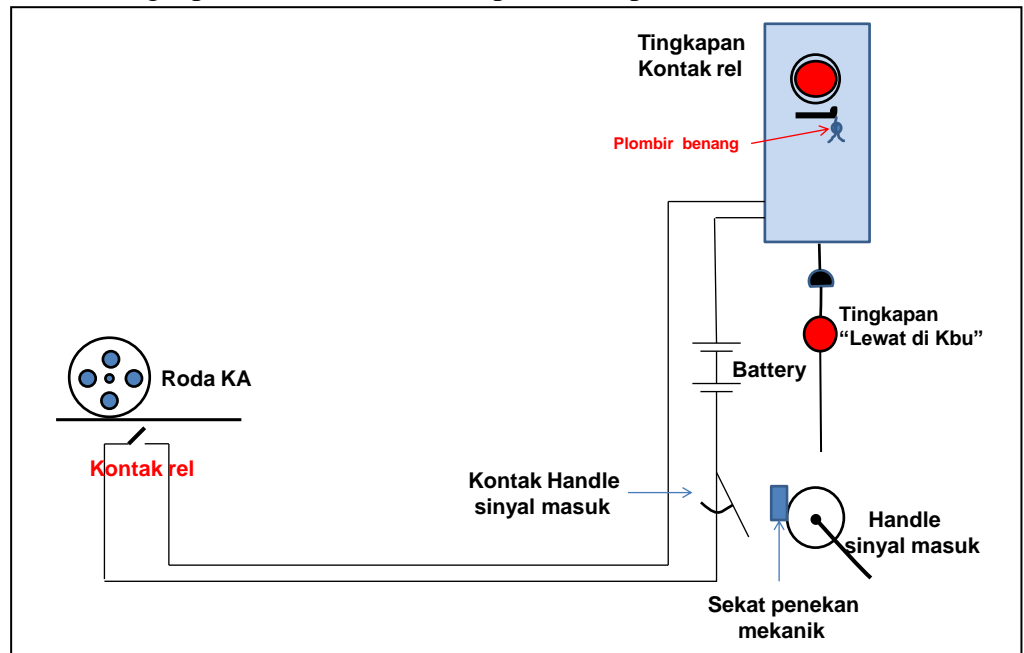
**Gambar 5.** Circuit tingkapan kontak rel

- Fungsi kontak rel adalah untuk mencegah PPKA atau Juru Rumah Sinyal agar supaya tidak dapat memberikan “ warta masuk ” sebelum :
  - Kontak rel terinjak rangkaian KA yang dilayani.
  - Sinyal masuk sudah dikembalikan pada kedudukan semboyan 7 “berhenti”.
  - Kruk sinyal masuk sudah dikembalikan “normal”.
- Circuit tingkapan kontak rel Pos P dapat dilihat pada **Gambar 5**.

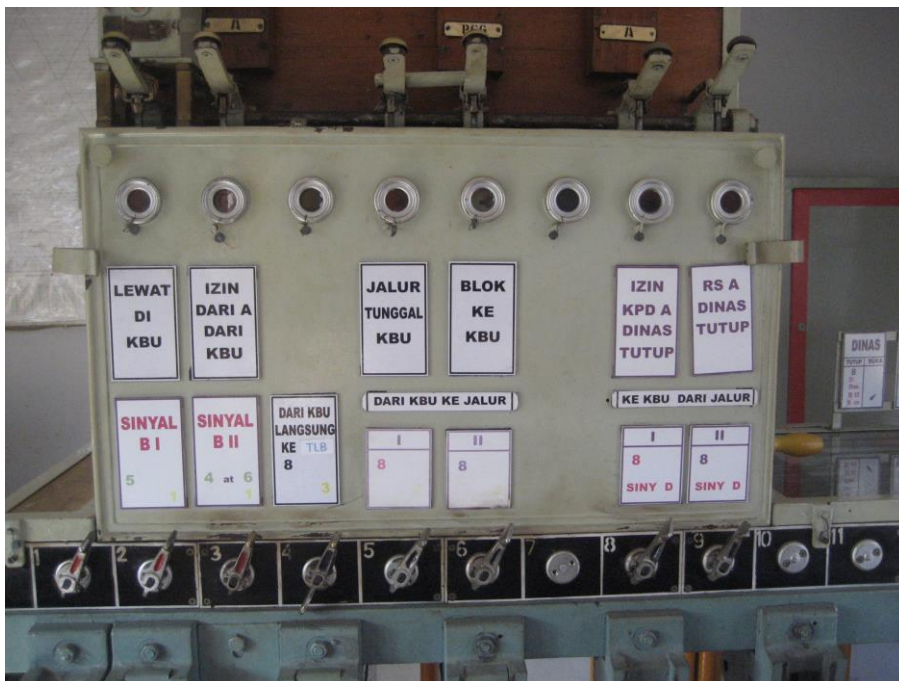
**Gambar 6.** Kruk dan tingkapan listrik di Pos P

- Kruk dan tingkapan listrik di Pos P dapat dilihat pada Gambar 6.

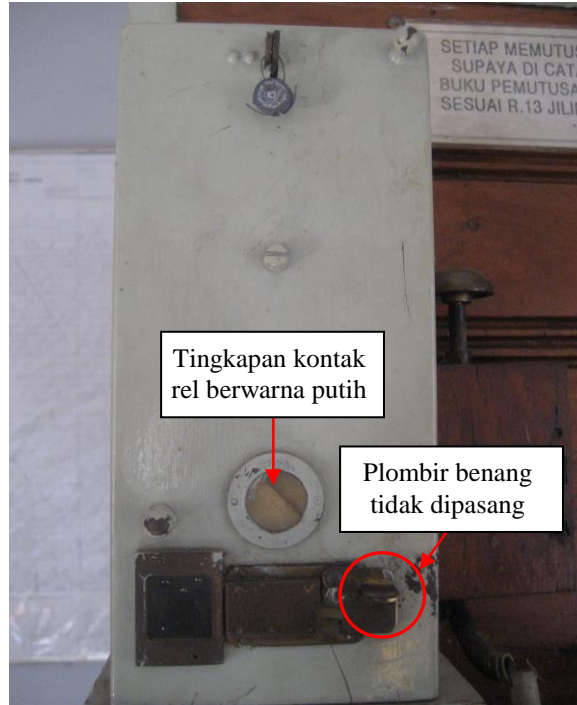
**Gambar 7.** Tingkapan kontak rel di Pos P

- Pada saat kejadian plombir benang tingkapan kontak rel di Pos P tidak dipasang (lihat Gambar 7) dan kontak rel di jalur KA di muka wesel 3 tidak ada (lihat Gambar 8).

- Pemutusan plombir benang pada alat-alat pengamanan boleh dilakukan petugas P atau Rs.A dengan persyaratan sesuai dengan PD 13 Jilid I. Untuk St. Metur terkait pemutusan plombir juga sudah diatur dalam PDPS emplasemen Metur yang ditandatangani oleh Manajer Sintelis Sub Divre III.2 Tanjungkarang.

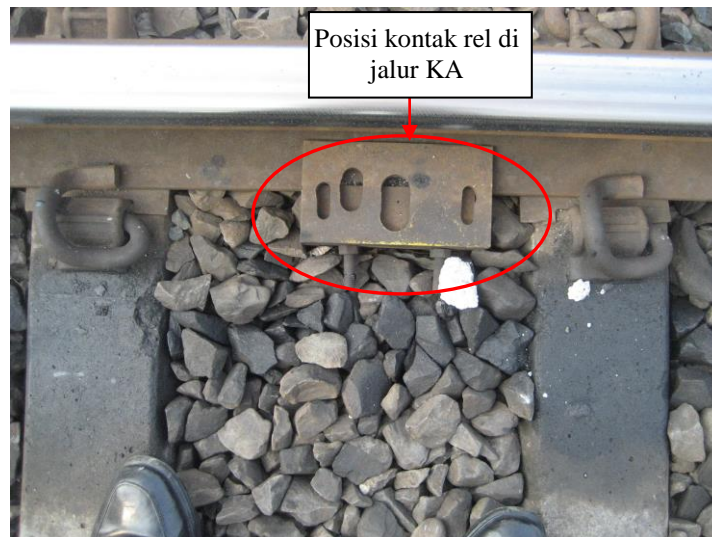
**Gambar 8.** Kontak rel di jalur KA

- Karena kontak rel tidak ada, prosedur pelayanan Warta KA Masuk untuk merubah tingkapan kontak rel menjadi putih dilakukan dengan cara mengutik pengumpulnya satu kali ke kiri.
- Prosedur pelayanan manual “mengutik” pengumpul tingkapan tersebut dibolehkan namun dengan persyaratan-persyaratan tertentu yang diatur dalam PDPS emplasemen Metur.

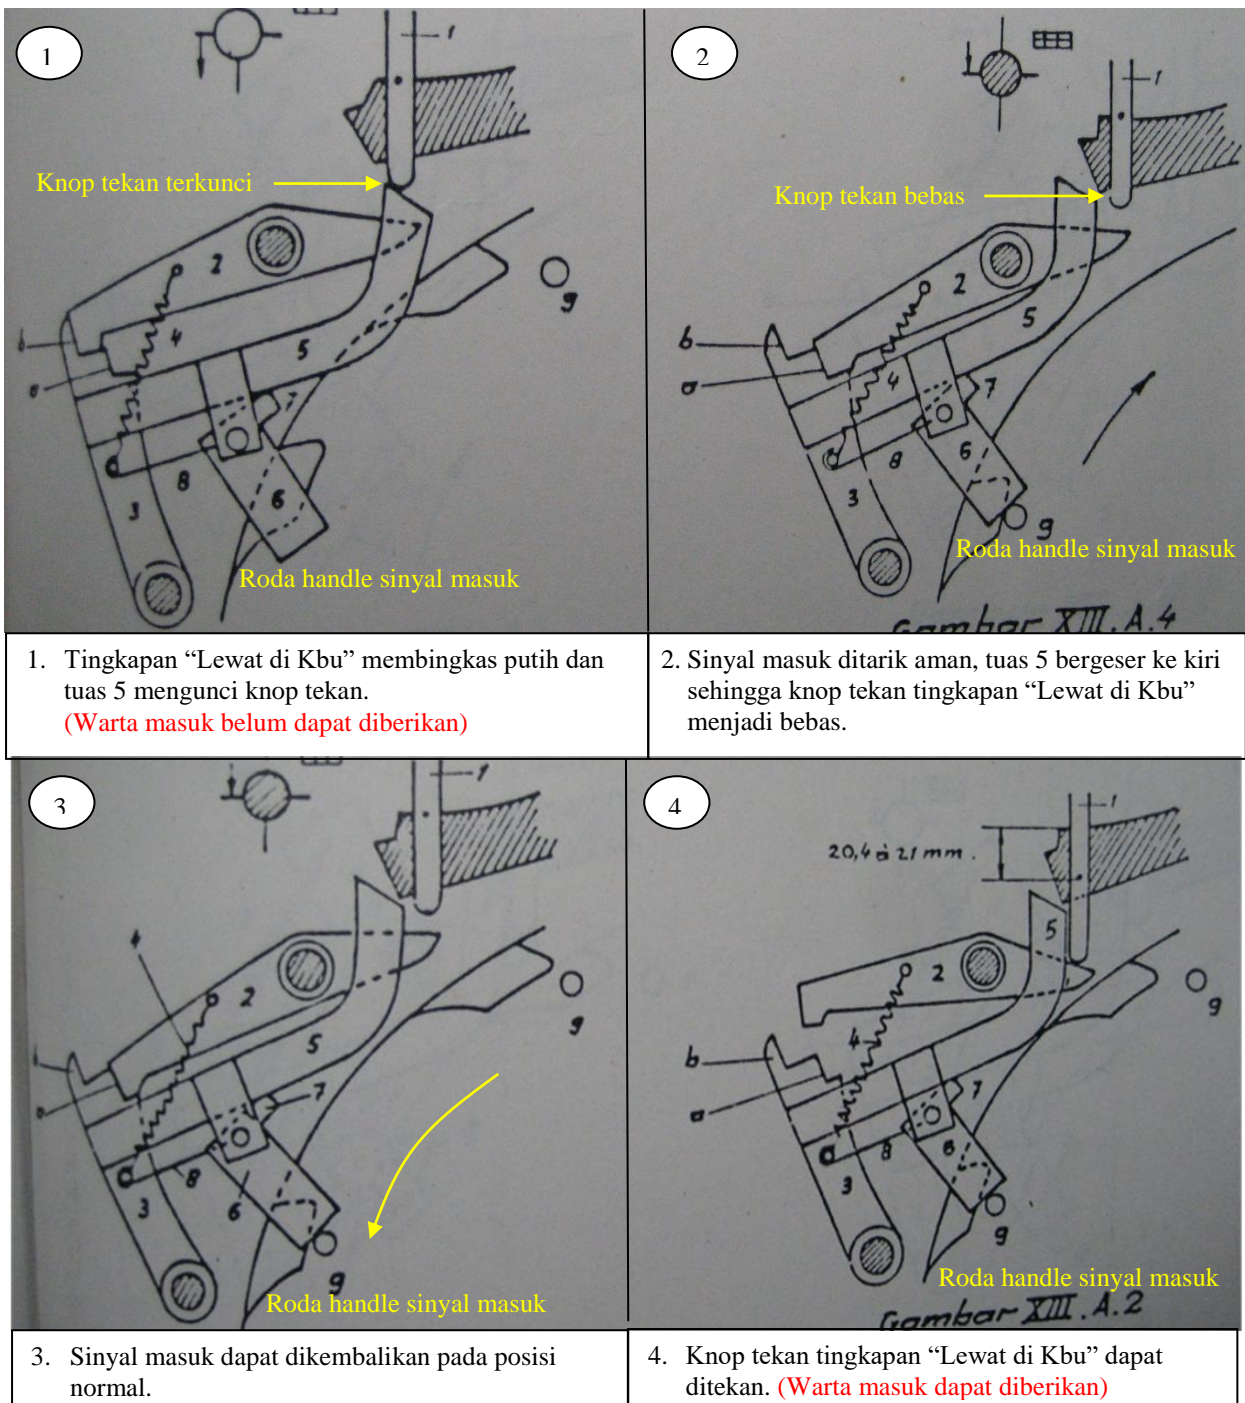
Gambar 9. Prinsip kerja sekat penekan mekanik

- Sekat penekan mekanik terpasang di belakang handle sinyal masuk B.I dan B.II.
- Sekat penekan mekanik sinyal B.I terhubung paralel dengan sekat penekan mekanik sinyal B.II melalui plat penghubung yang dibaut.
- Fungsi sekat penekan mekanik adalah untuk mencegah PPKA/JRs agar tidak dapat memberikan warta masuk sebelum ybs. pernah menarik sinyal masuknya.
- Sekat penekan mekanik akan bebas setelah sinyal masuk nya dikembalikan pada posisi normal/ KA telah masuk.
- Prinsip kerja sekat penekan mekanik dapat dilihat pada Gambar 9.

- Berdasarkan keterangan PPKA St. Metur, pada saat kejadian sekat penekan mekanik sinyal B.I dan B.II tidak berfungsi.

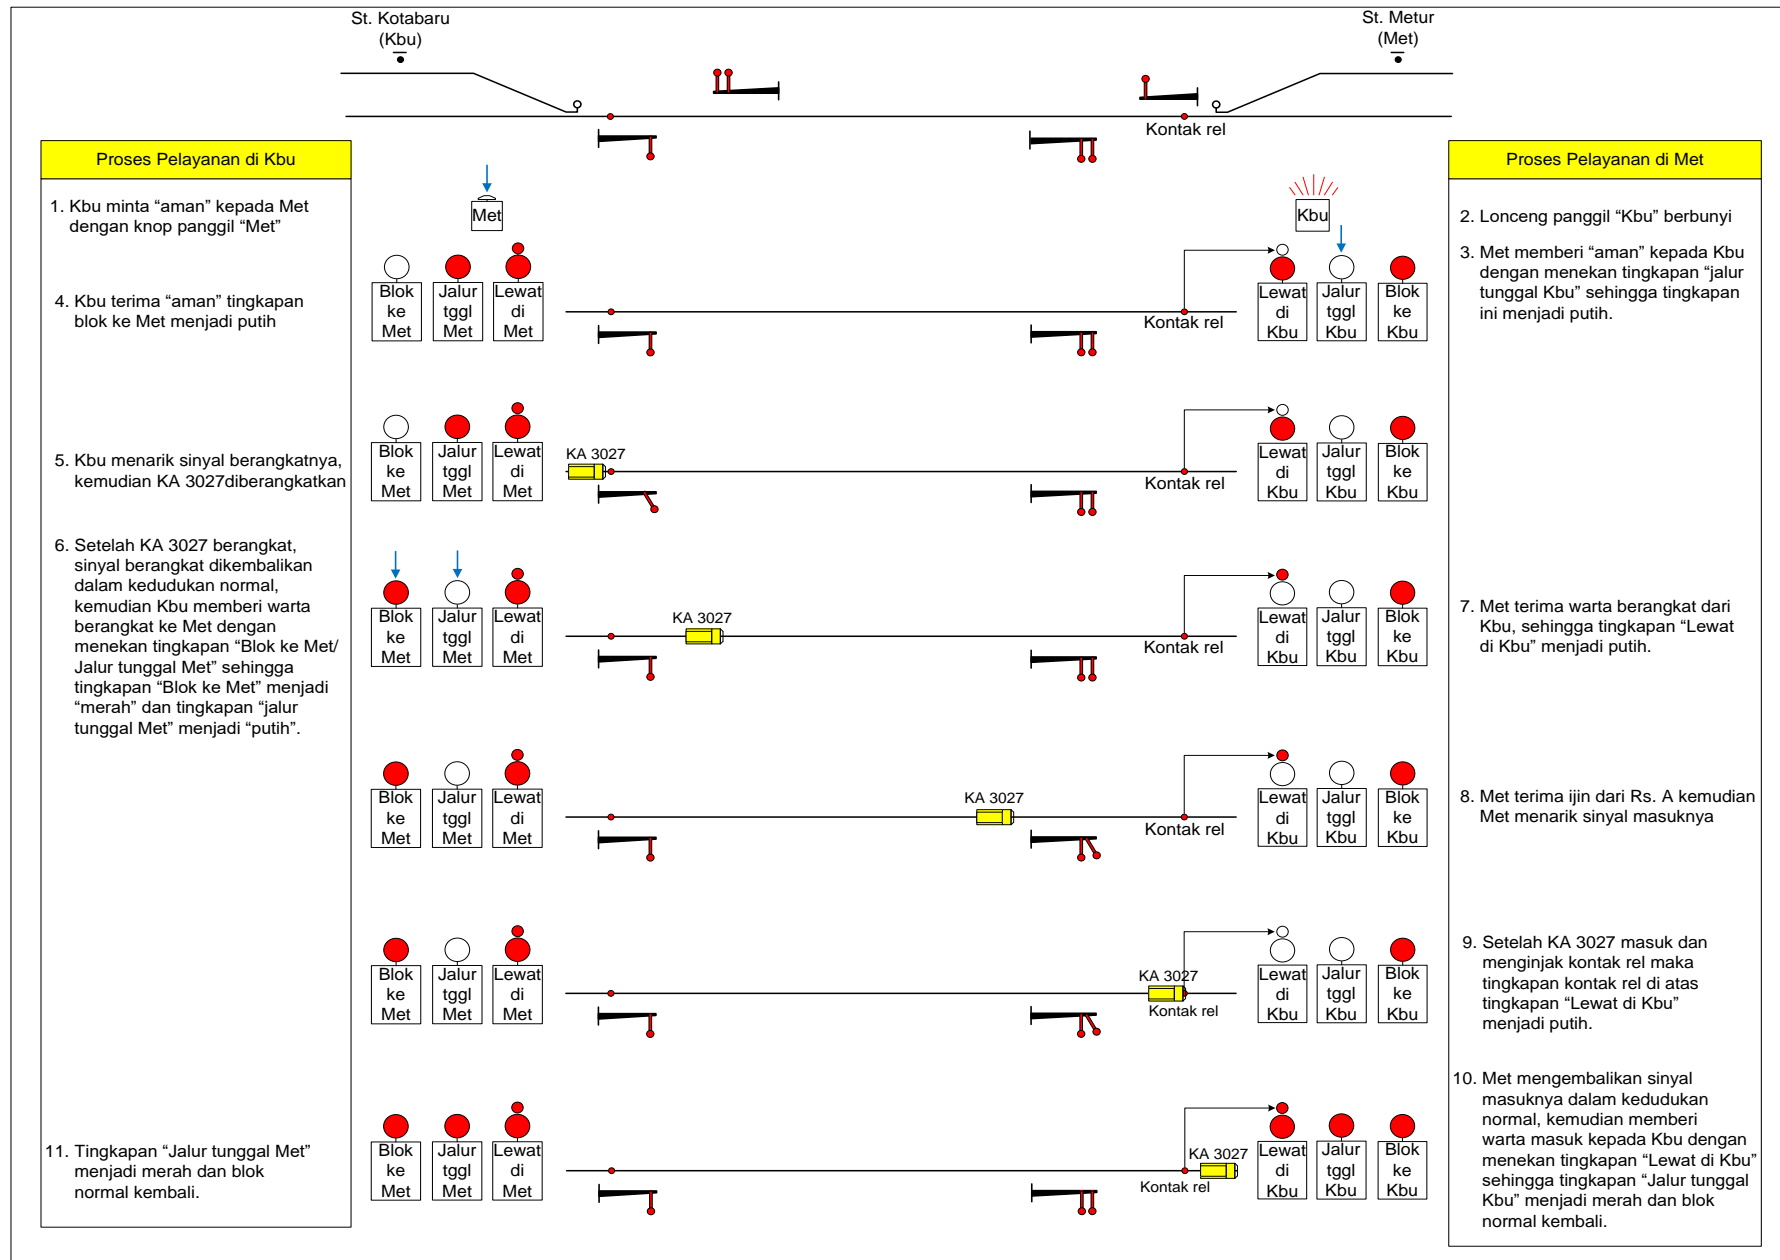
Gambar 11. Pelayanan pemberangkatan KA 3027 yang seharusnya

- Pelayanan KA 3027 antara PPKA St. Kotabaru dengan St. PPKA St. Metur menggunakan pesawat blok dapat dilihat pada **Gambar 11**.

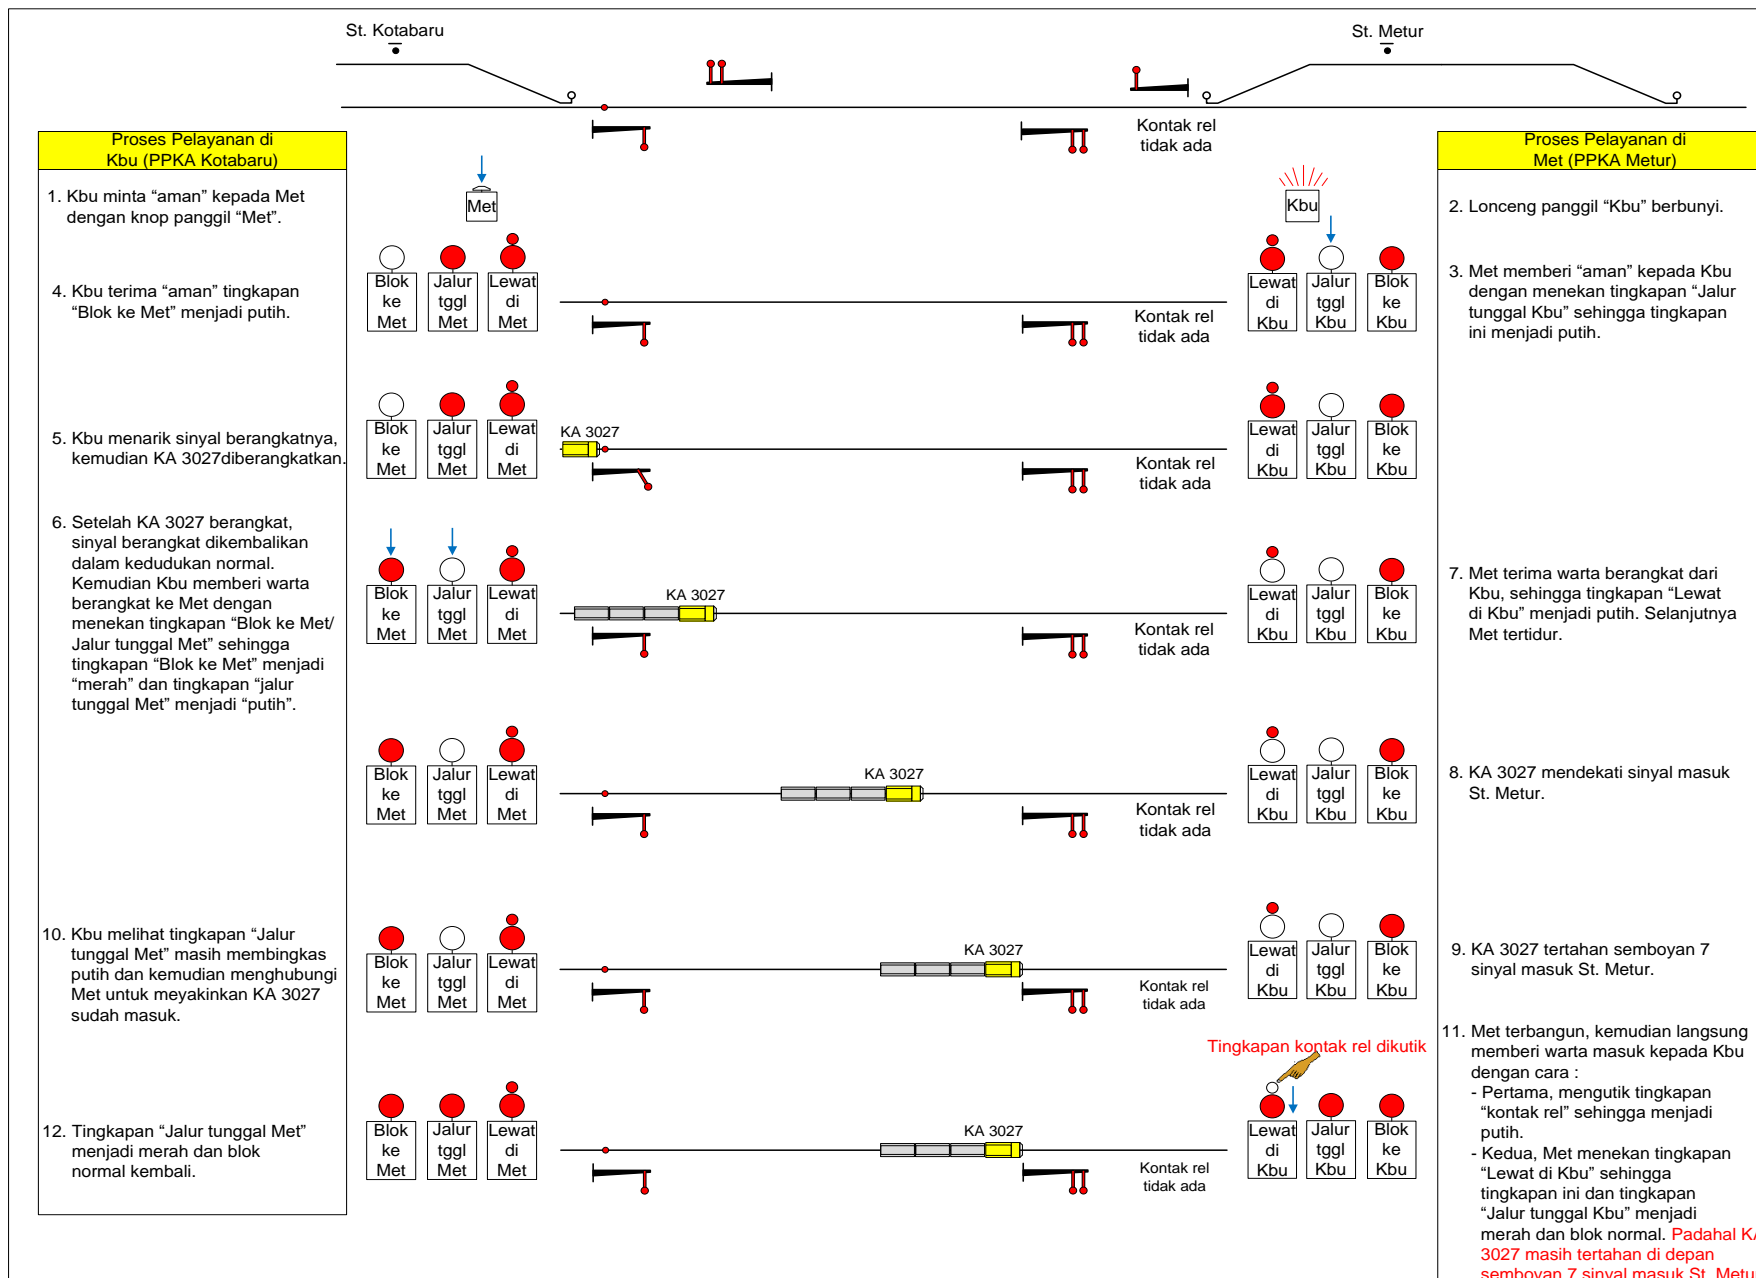
Gambar 13. Realisasi pelayanan KA 3027 dan KA 3029 oleh PPKA St. Metur dan PPKA St. Kotabaru

Oleh karena itu, dengan menggunakan data-data faktual terkait kondisi peralatan persinyalan, keterangan-keterangan yang dianggap relevan dan prinsip persinyalan mekanik dengan hubungan blok, maka kronologis realisasi pelayanan KA 3027 dan KA 3029 oleh PPKA St. Metur dan St. Kotabaru pada saat kejadian dapat dilihat pada **Gambar 13** dan **Gambar 14**.

Dari **Gambar 13** dapat diketahui bahwa Warta Masuk KA 3027 pada saat kejadian dapat dilakukan oleh PPKA St. Metur dengan cara sebagai berikut :
