**KOMITE NASIONAL KESELAMATAN TRANSPORTASI  
REPUBLIK INDONESIA**

**LAPORAN AKHIR  
KNKT.15.09.04.02A**

**LAPORAN INVESTIGASI KECELAKAAN PERKERETAAPIAN  
TABRAKAN KRL 1156 DENGAN KRL 1154**

**DI ST. JUANDA KM 4+300**

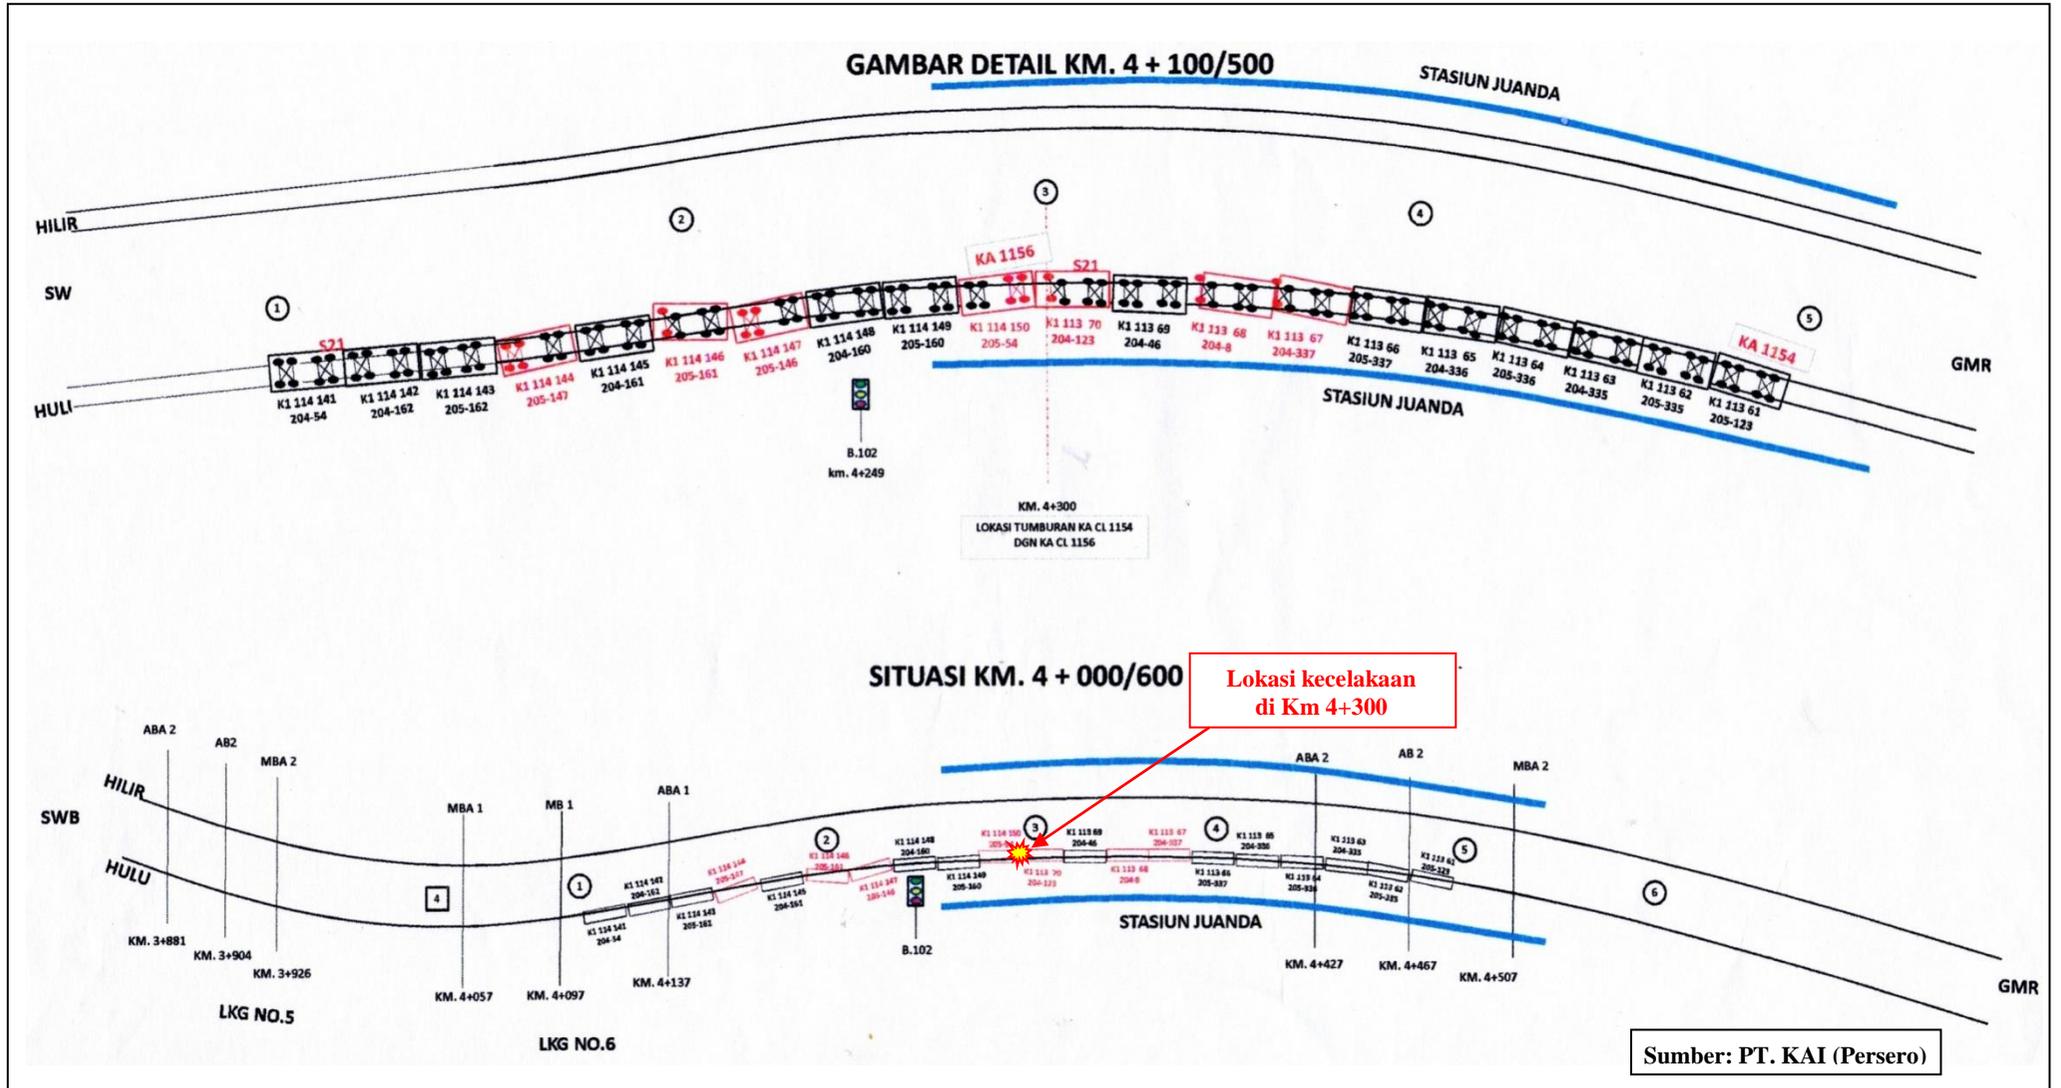
Gambar 2. Sketsa kecelakaan RRL 1156 menumbur RRL 1154 di St. Juanda Km 4+300

Adapun lokasi kecelakaan tumburan KRL 1156 dengan KRL 1154 di Km 4+300 seperti ditunjukkan pada Gambar 1. Sedangkan posisi terakhir KRL saat kecelakaan ditunjukkan pada Gambar 2.

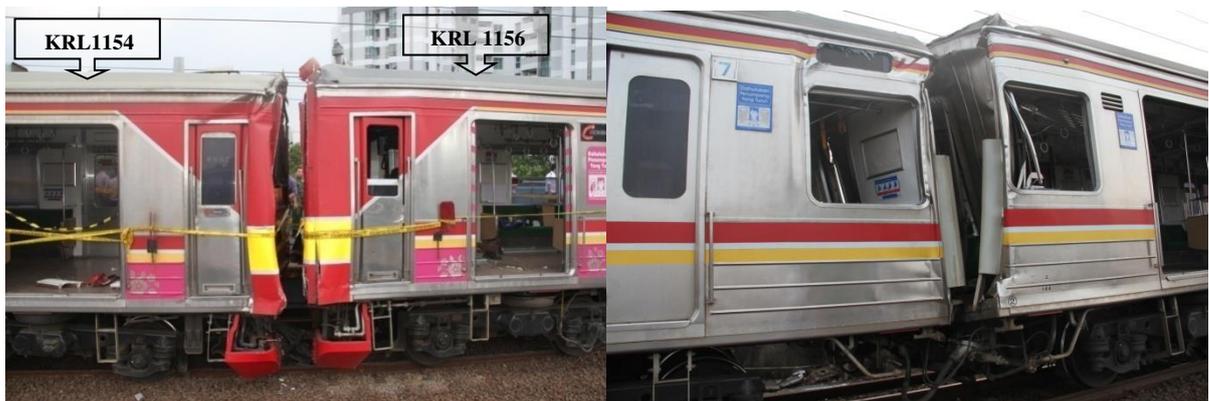
**Gambar 3.** Kondisi kereta KRL 1156 dan KRL 1154 yang mengalami kecelakaan

- a. KRL 1154
  - Kabin masinis belakang (K1 1 13 70) rusak dan anjlok 1 as
  - K1 1 13 68 anjlok 1 as
  - K1 1 13 67 anjlok 1 as
- b. KRL 1156
  - Kabin masinis depan (K1 1 14 150) bagian depan rusak dan anjlok 2 as
  - K1 1 14 147 anjlok 2 as
  - K1 1 14 146 anjlok 1 as
  - K1 1 14 144 anjlok 2 as

Berikut ini adalah foto-foto yang menggambarkan kondisi kerusakan sarana setelah mengalami kecelakaan di St. Juanda.

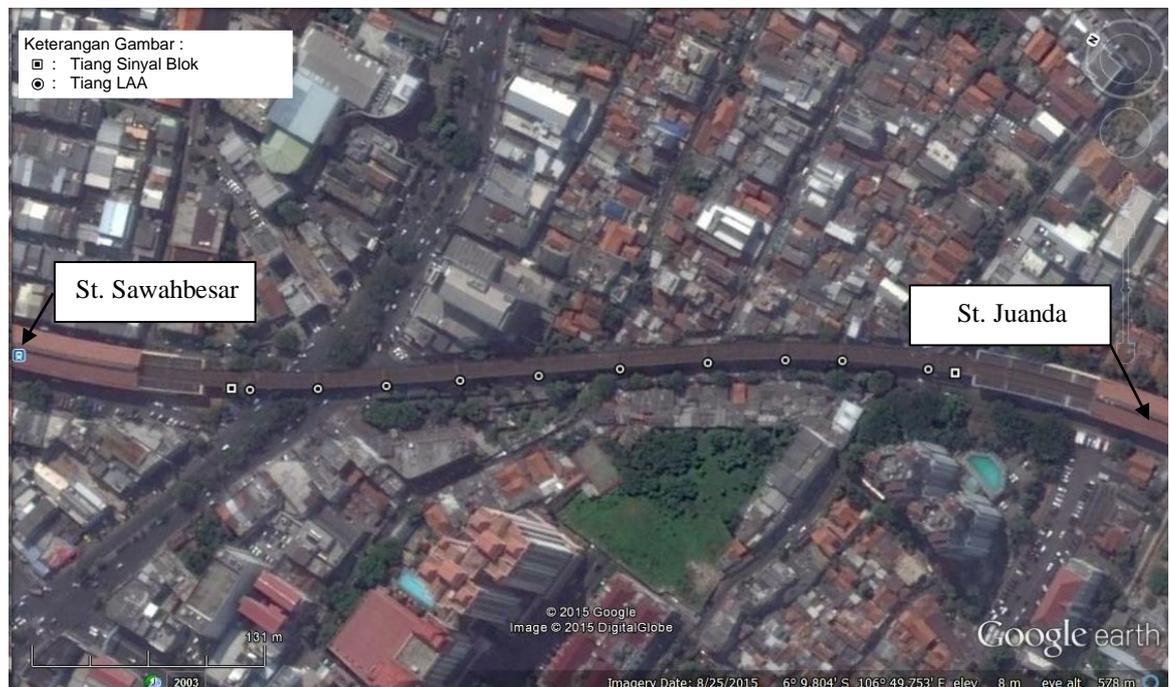
**Gambar 5.** Geometri jalur KA antara St. Sawahbesar – St. Juanda berupa lengkung berliku

Geometri jalur KA dengan posisi sinyal dan tiang LAA dapat dilihat pada Gambar 5.

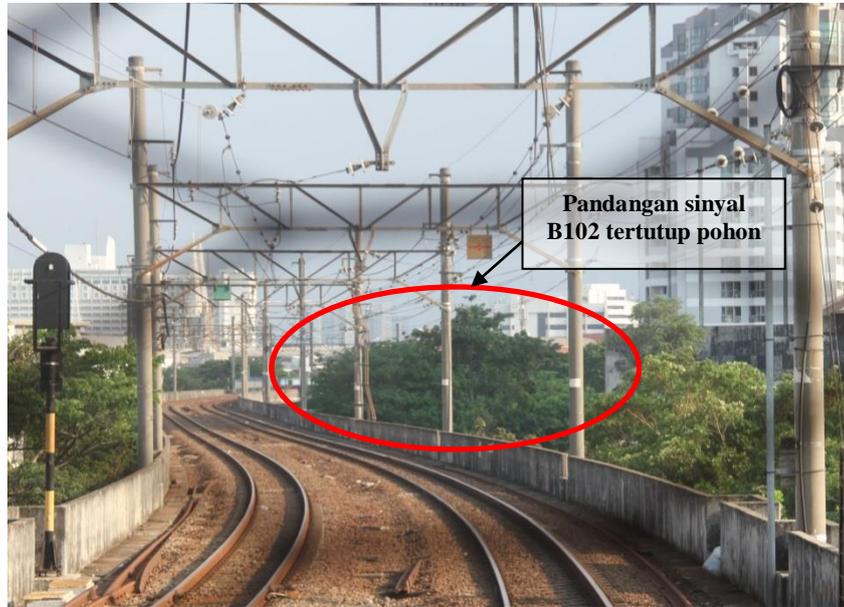
**Gambar 6.** Posisi jarak 410 m dari sinyal B102

Dari gambar-gambar hasil observasi di atas, pandangan masinis terhadap sinyal B102 St. Juanda mulai dari posisi sinyal B103 (jarak 410 m) tertutup oleh pohon. Pada posisi jarak 118 m dari sinyal B102, tiang sinyal B102 terlihat dengan jelas.

- g. Berkoordinasi dengan PT. Kereta Api Indonesia (Persero) dan Pemerintah Daerah setempat untuk menertibkan serta membersihkan papan reklame dan pohon-pohon besar yang keberadaannya mengganggu pandangan masinis terhadap fasilitas persinyalan khususnya di lokasi kejadian.

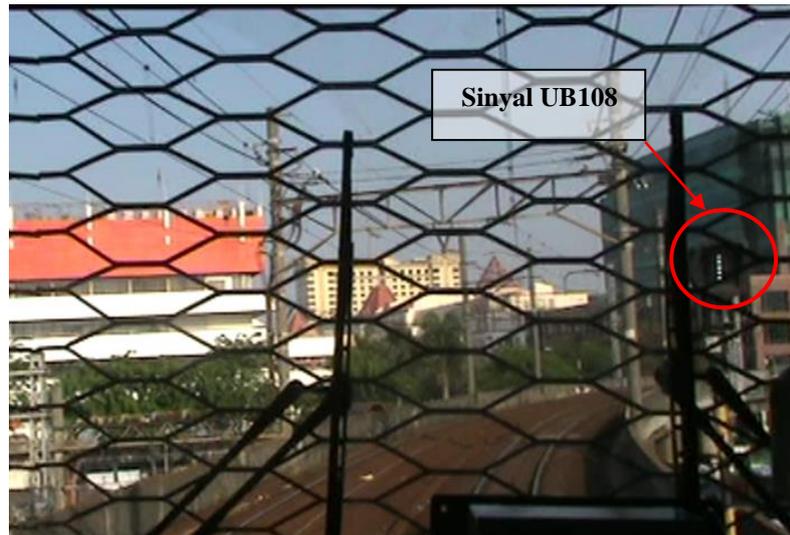
**Gambar 10.** Sinyal UB108 antara St. Jakarta Kota – St. Jayakarta

- c) Berdasarkan hasil observasi dari kabin masinis KRL, di antara St. Jakarta Kota – St. Jayakarta terdapat sinyal UB108 di km 0+828.

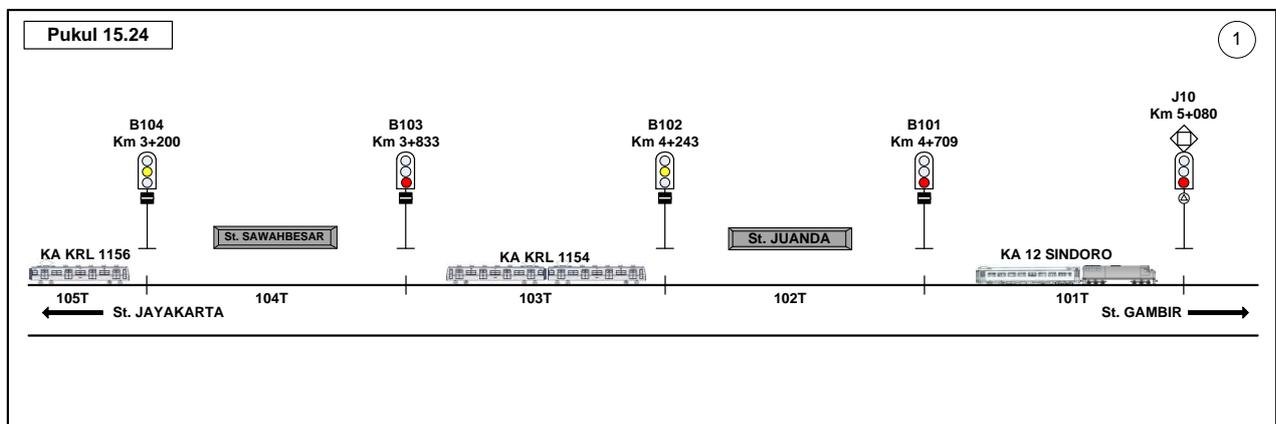
**Gambar 11.** Sketsa kejadian berdasarkan data logger persinyalan pukul 15.24 WIB

- KA 12 Sindoro berada di petak blok 101T menghadapi sinyal masuk (J10) St. Gambir yang beraspek merah dan dilindungi sinyal blok B101 yang beraspek merah.
- KRL 1154 berada di petak blok 103T menghadapi sinyal blok B102 yang beraspek kuning dan dilindungi sinyal blok B103 yang beraspek merah.
- KRL 1156 berada di petak blok 105T menghadapi sinyal blok B104 yang beraspek kuning.

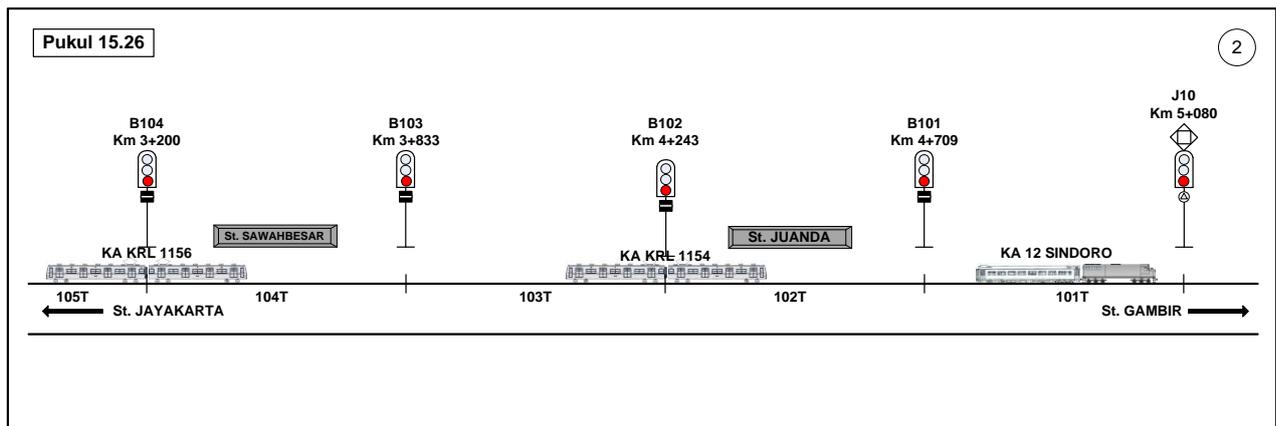
**Gambar 12.** Sketsa kejadian berdasarkan data logger persinyalan pukul 15.26 WIB

- KA 12 Sindoro masih berada di petak blok 101T menghadapi sinyal masuk (J10) St. Gambir yang berasppek merah dan dilindungi sinyal B101 yang berasppek merah.
- KRL 1154 masuk dan menduduki petak blok 102T dan 103T, menghadapi sinyal B101 yang berasppek merah dan dilindungi sinyal B102 yang berasppek merah.
- KRL 1156 masuk dan menduduki petak blok 104 T dan 105T, menghadapi sinyal B103 yang berasppek merah dan dilindungi sinyal B104 yang berasppek merah.

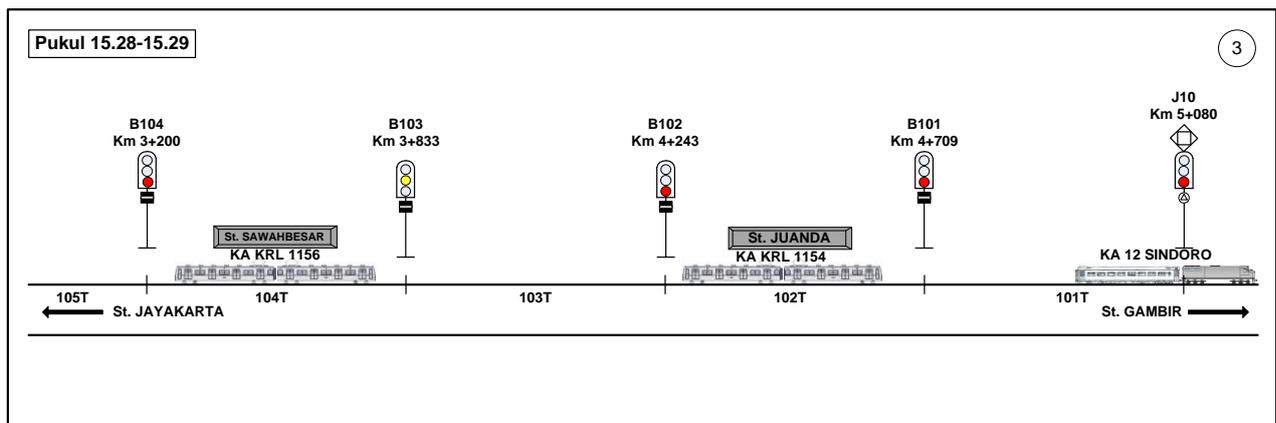
**Gambar 13.** Sketsa kejadian berdasarkan data logger persinyalan pukul 15.28-15.29 WIB

- KA 12 Sindoro masuk St. Gambir
- KRL 1154 masuk dan berhenti di petak blok 102T (St. Juanda) untuk turun-naik penumpang dengan menghadapi sinyal B101 yang berasppek merah dan dilindungi sinyal B102 yang berasppek merah.
- KRL 1156 masuk dan berhenti di petak blok 104T (St. Sawahbesar) untuk turun-naik penumpang dan kemudian setelah sinyal B103 berasppek kuning, KRL 1156 melanjutkan perjalanannya menuju St. Juanda.

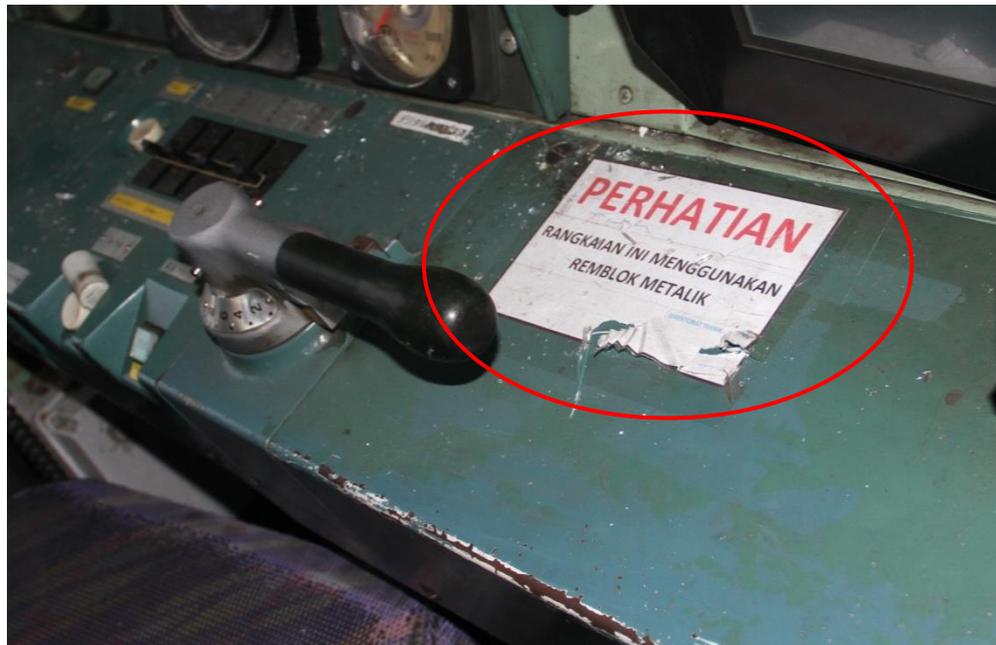
**Tabel 7.** Pemberitahuan rangkaian menggunakan blok rem besi cor / metalik (*cast iron*) di kabin KRL 1156

Blok rem rangkaian KRL 1156 telah diganti dari blok rem komposit menjadi blok rem besi cor / metalik (*cast iron*).

Mengenai penggunaan blok rem besi cor pada KRL 1156 telah diberitahukan dalam kabin masinis.

- b. Meningkatkan evaluasi dan pengawasan terhadap kompetensi dan kinerja awak sarana perkeretaapian.
    - c. Mengembalikan penggunaan blok rem KRL sesuai dengan spesifikasi pabrikan dalam waktu 6 (enam) bulan.

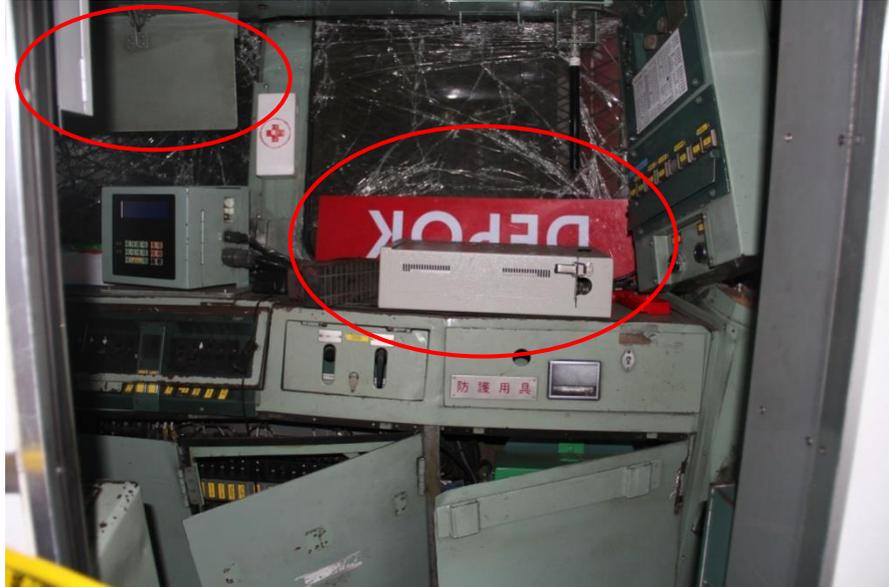
**Gambar 15.** Papan rute perjalanan dan penghalang sinar matahari di kabin masinis

- e. Berdasarkan pengamatan di lapangan dengan mengikuti perjalanan di dalam kabin KRL yang sejenis dengan KRL 1156 (JR 205) yang mengalami kecelakaan, ditemukan bahwa pandangan bebas masinis terganggu oleh beberapa hal berikut ini:

Penggunaan penghalang sinar matahari mengurangi sudut bebas pandang, Oleh karena itu diperlukan modifikasi jenis bahan dan letak penghalang sinar matahari sedemikian rupa sehingga tidak mengurangi sudut bebas pandang masinis.

- e. Melepaskan atau memodifikasi penghalang sinar matahari dan papan rute sehingga tidak mengurangi ruang bebas pandang ke depan awak sarana KRL.
    - f. Memasang perangkat keselamatan kereta otomatis pada KRL yang beroperasi di lintas Jabodetabek sesuai dengan PM. 52 Tahun 2014 tentang Perangkat Sistem Keselamatan Kereta Api Otomatis (SKKO).

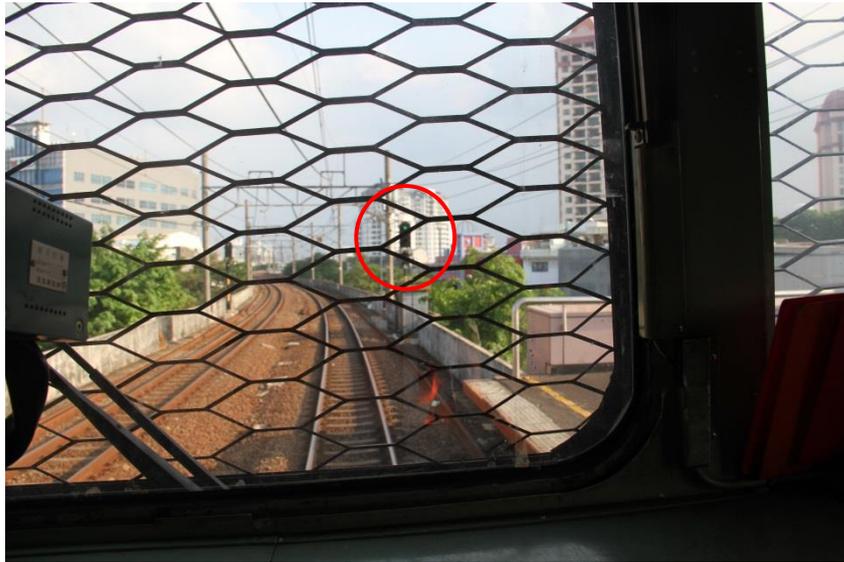
**Gambar 17.** Ram pengaman kaca jendela kabin masinis

Keberadaan ram pengaman seharusnya tidak diperlukan mengingat KRL 1156 sudah menggunakan *laminated safety glass*. Bilamana kekuatan benturan tidak cukup untuk memecahkan kaca, pecahannya akan tetap melekat pada lapisan *interlayer* dan pecahannya tidak tajam membentuk seperti jaring laba-laba (*spider-web*)<sup>2</sup>. Hal ini dapat meminimalkan resiko cedera akibat pecahan kaca yang berterbangan.

- d. Melepaskan ram pengaman pada kaca depan kabin masinis KRL dan agar selalu menggunakan *laminated safety glass* demi keselamatan awak sarana, mengacu PM. 24 Tahun 2015 tentang Standar Keselamatan Perkeretaapian dan PM. 175 Tahun 2015 tentang Standar Spesifikasi Kereta Kecepatan Normal dengan Penggerak Sendiri.

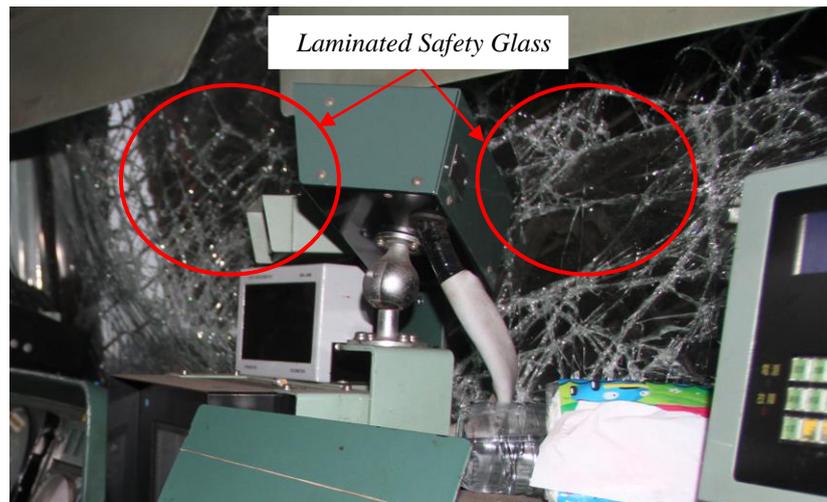
**Gambar 18.** . Laminated Safety Glass pada KRL 1156

Kondisi ini akan berbeda jika kaca depan kabin masinis menggunakan *tempered safety glass*. *Tempered safety glass* bila terkena benturan akan menjadi pecahan yang relatif kecil dan berhamburan dimana pecahan ini cenderung menyebabkan cedera yang serius. Oleh karena itu, kaca depan kabin KRL agar selalu menggunakan *laminated safety glass* demi keselamatan awak sarana.

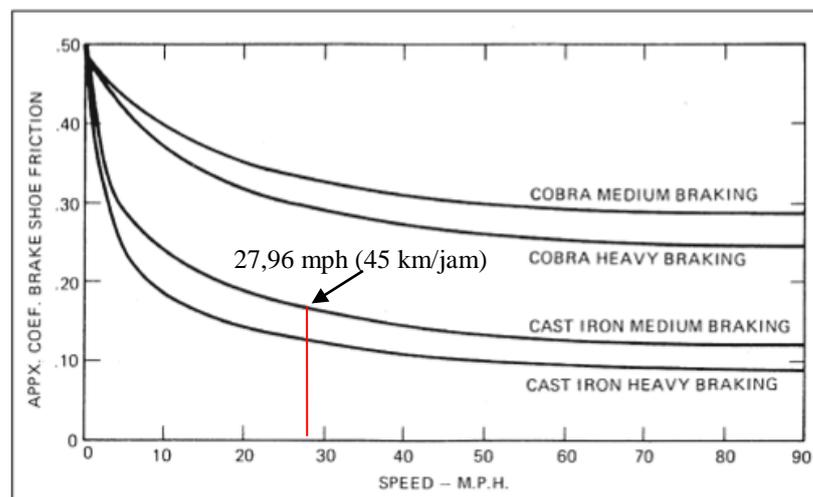
**Gambar 19.** Perbandingan koefisien gesek blok rem besi cor (cast iron) dengan komposit (COBRA) terhadap kecepatan sarana<sup>1</sup>

Ada dua tipe material blok rem yang digunakan pada kereta yaitu komposit (disebut juga COBRA/ COMposition BRAkes) dan besi cor (*cast iron*). Kebanyakan kereta saat ini menggunakan blok rem dengan material komposit. Blok rem COBRA memiliki koefisien gesek sekitar dua kali koefisien gesek blok rem besi cor, kecuali pada saat kecepatan rendah memiliki koefisien gesek hampir sama<sup>3</sup>.

Pada gambar 19, terlihat perkiraan nilai koefisien gesek blok rem dengan material besi cor (*cast iron*) setengahnya dari blok rem dengan material komposit (COBRA). Penggunaan blok rem besi cor pada KRL 1156 merubah spesifikasi awal dimana KRL jenis ini (JR 205) menggunakan blok rem komposit sehingga dapat mengurangi daya pengereman karena material besi cor memiliki koefisien gesek lebih rendah dibandingkan material komposit. Konsekuensinya, sarana yang menggunakan blok rem besi cor membutuhkan dua kali dari gaya yang dibutuhkan blok rem komposit untuk menghasilkan performa pengereman yang sama dengan memodifikasi ukuran piston pada *brake cylinder*.

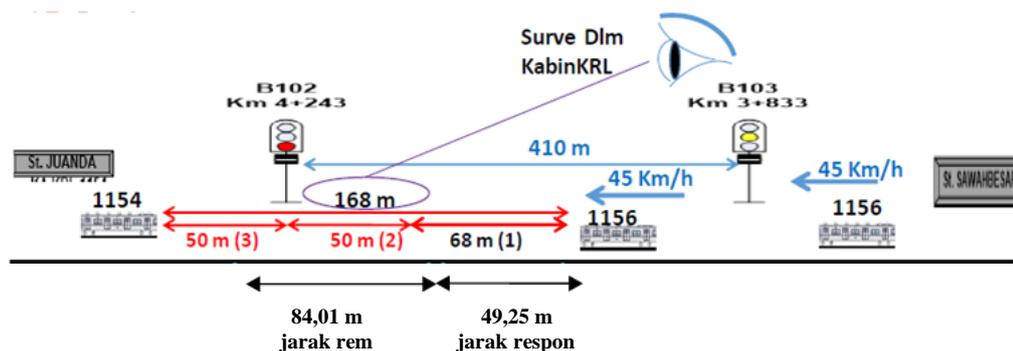
**Gambar 21.** Perkiraan jarak henti blok rem besi cor dengan menggunakan pengereman mekanik dengan dinamik

Apabila total waktu respon awak sarana dan reaksi pengereman mekanik dengan pengereman dinamik adalah sekitar 3,94 detik, maka semestinya KRL dapat berhenti dengan jarak 34,74 m  $\approx$  35 m sebelum ujung KRL 1154/titik tumburan. Jika menggunakan perkiraan ini, tidak terjadi tumburan antara KRL 1156 dengan KRL 1154 apabila total waktu respon dengan jenis pengereman yang digunakan sesuai dengan perkiraan.

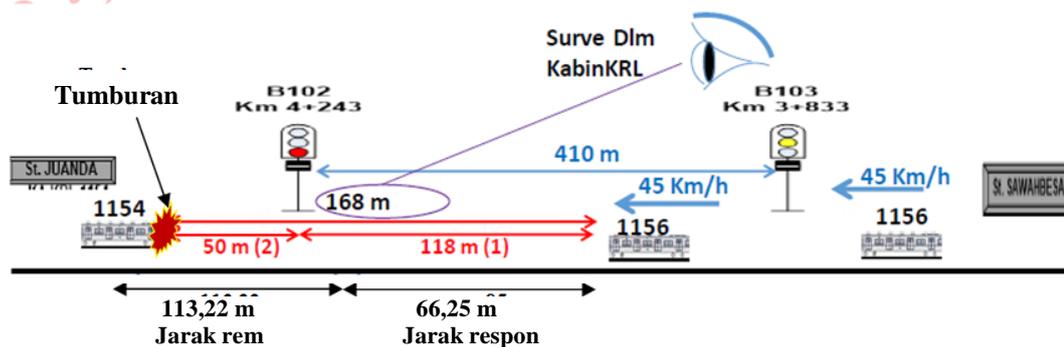
**Gambar 22.** Perkiraan jarak henti blok rem besi cor dengan menggunakan pengereman mekanik tanpa dinamik

Sesuai dengan pernyataan awak sarana KRL 1156, melihat ujung rangkaian KRL 1154 diperkirakan berjarak sekitar 168 m (pada jarak tampak 118 m dari sinyal B102). Jika dengan asumsi bahwa pengereman yang dilakukan hanya pengereman mekanik tanpa pengereman dinamik, pada saat awak sarana melihat ujung rangkaian KRL 1154 pada jarak 168 m, kecepatan awal sebelum pengereman ( $V_0$ ) 45 Km/jam atau 12,5 m/s, perlambatan  $-0,69 \text{ m/s}^2$ , dan jarak yang dibutuhkan untuk respon awak sarana KRL 1156 dan jarak respon 66,25 m, maka sisa jarak bagi KRL 1156 untuk dilakukan pengereman adalah 101,75 m. Untuk dapat berhenti dengan menggunakan pengereman mekanik tanpa dinamik, dibutuhkan jarak 113,22 m. Jadi, sisa jarak pengereman tidak mencukupi untuk menghentikan KRL 1156.

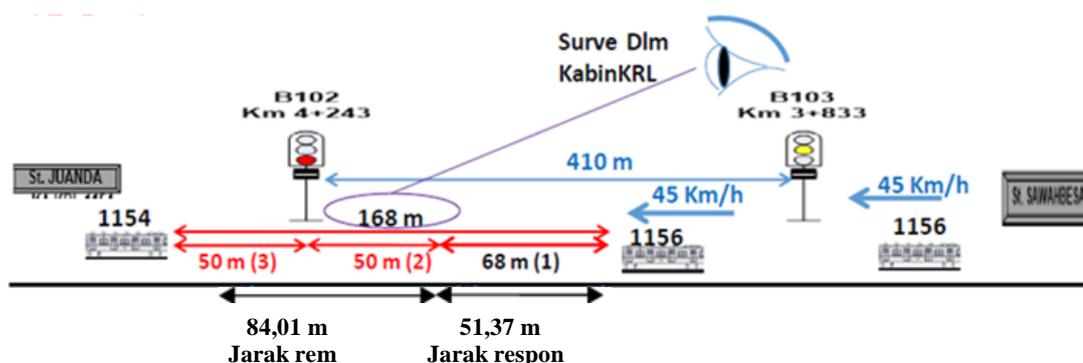
**Gambar 23.** Perkiraan jarak henti blok rem besi cor dengan menggunakan pengereman *emergency*

Sesuai dengan pernyataan awak sarana KRL 1156, melihat ujung rangkaian KRL 1154 diperkirakan berjarak sekitar 168 m (pada jarak tampak 118 m dari sinyal B102). Jika dengan asumsi bahwa pengereman yang dilakukan hanya dengan pengereman *emergency*, total waktu respon awak sarana dan respon pengereman *emergency* adalah sekitar 4,11 detik dengan jarak respon sepanjang 51,37 m, maka semestinya KRL dapat berhenti dengan jarak 32,62 m sebelum ujung KRL 1154/titik tumburan. Jika menggunakan perkiraan ini, tidak terjadi tumburan antara KRL 1156 dengan KRL 1154 apabila total waktu respon dengan jenis pengereman yang digunakan sesuai dengan perkiraan.

Agar supaya KRL 1156 dapat berhenti dengan aman pada posisi sebelum atau tepat pada sinyal B102, maka awak sarana semestinya mulai respon dan melakukan pengereman pada jarak minimal 179,47 m dari sinyal B102 untuk pengereman mekanik tanpa pengereman dinamik, 133,26 m untuk pengereman mekanik dengan pengereman dinamik, atau 135,38 m untuk pengereman *emergency*.
