LAPORAN AKHIR

LAPORAN INVESTIGASI KECELAKAAN PERKERETAAPIAN

ANJLOK KRL KA 1340

KM 0+3/4 EMPLASEMEN STA. JAKARTA KOTA

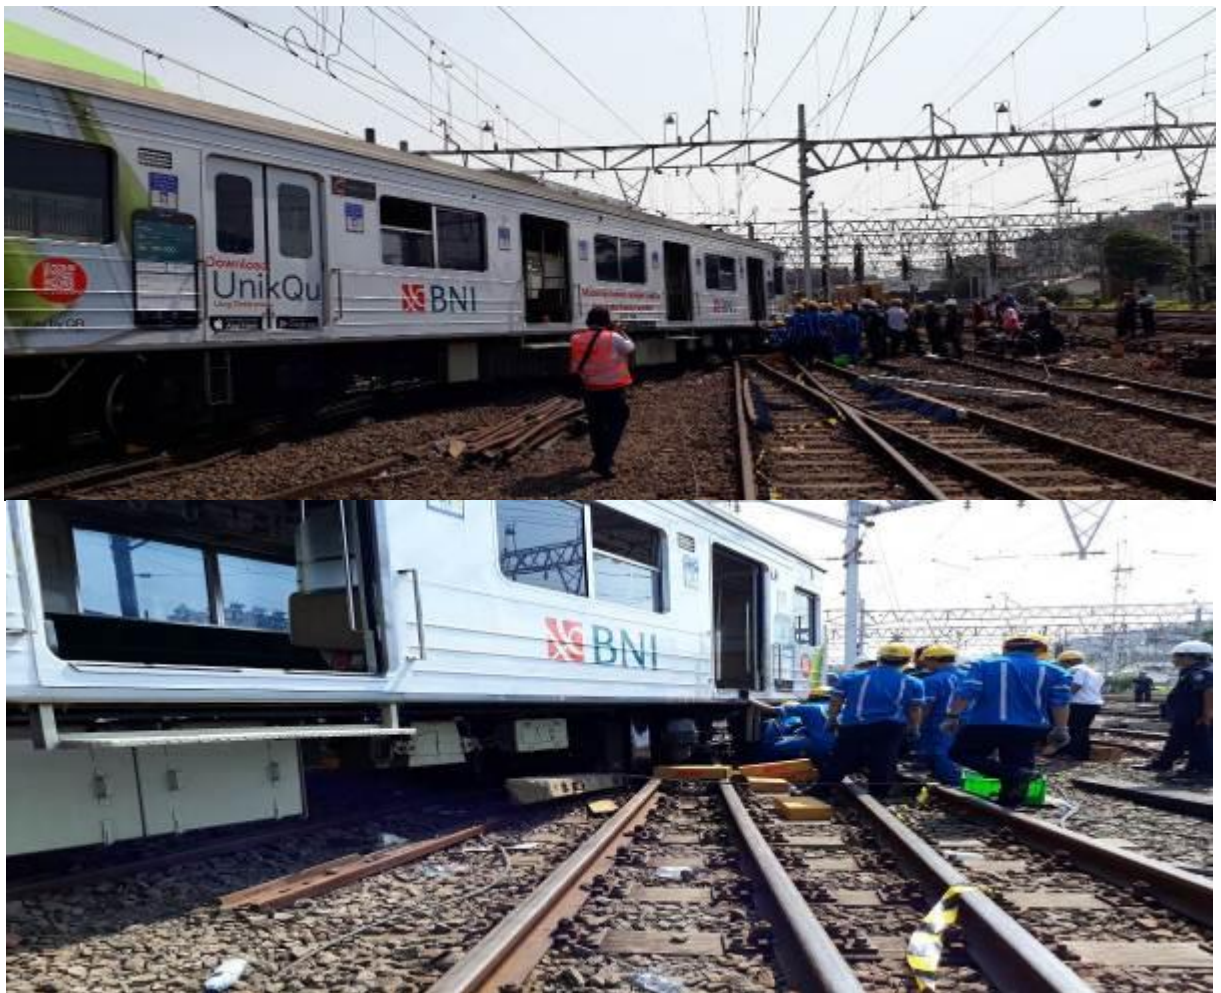
Gambar 1. Situasi Kecelakaan Anjlokan KA 1340 di Emplasemen Stasiun Jakarta Kota

Setelah KA 1340 berhenti, diketahui anjlokan tersebut mengakibatkan 3 rangkaian kereta KA 1340 anjlok sebanyak 8 as (kereta ke-7, kereta ke-8 dan kereta ke-9) serta kerusakan komponen prasarana jalan rel dan wesel di emplasemen Stasiun Jakarta Kota. Kecelakaan ini menyebabkan terjadinya rintang jalan (rinja) di Stasiun Jakarta Kota selama 6 jam 5 menit, mulai dari jam 09:38 WIB sampai dengan jam 15:45 WIB.

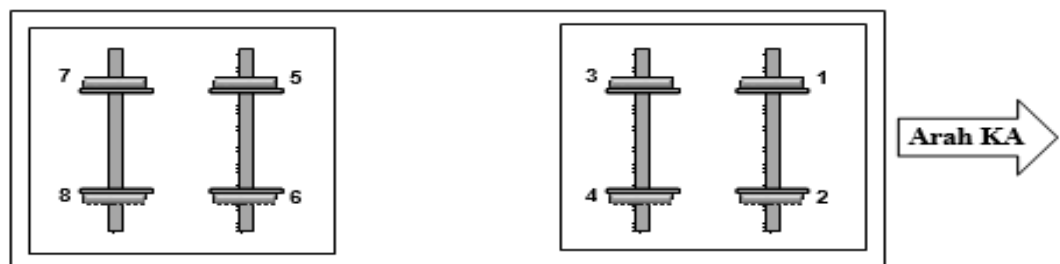
Gambar 4. Ilustrasi Susunan Roda pada Bogie KRL

Informasi hasil pengukuran setelah kejadian terhadap sarana KA 1340 yang anjlok (rangkain kereta urutan ke-7 sampai dengan ke-9) adalah sebagai berikut:

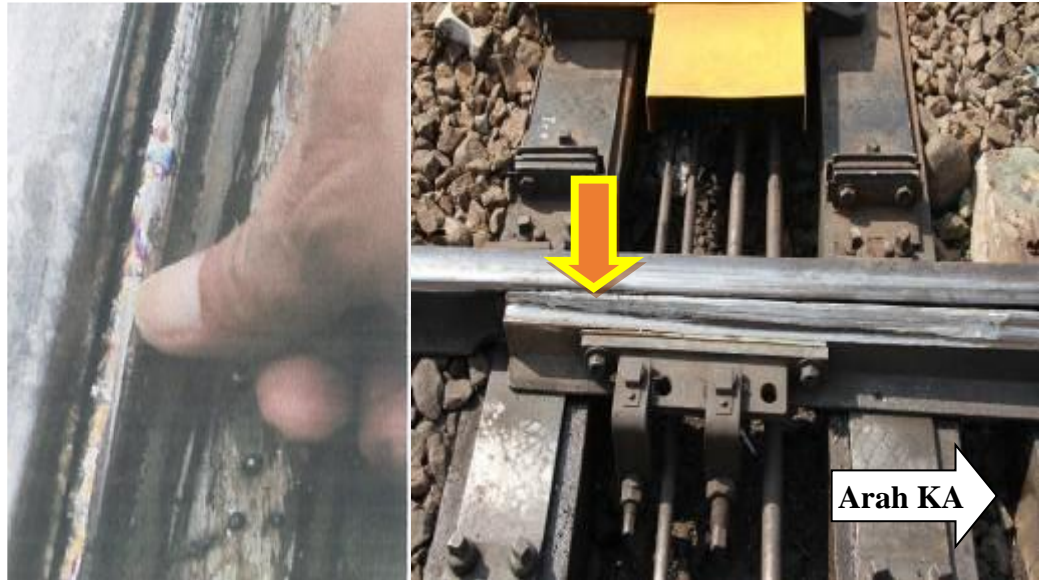
Gambar 5. Titik Awal Naik (TAN) Roda

- Titik Awal Naik (TAN) roda yang terdapat di dekat ujung lidah wesel 63A.

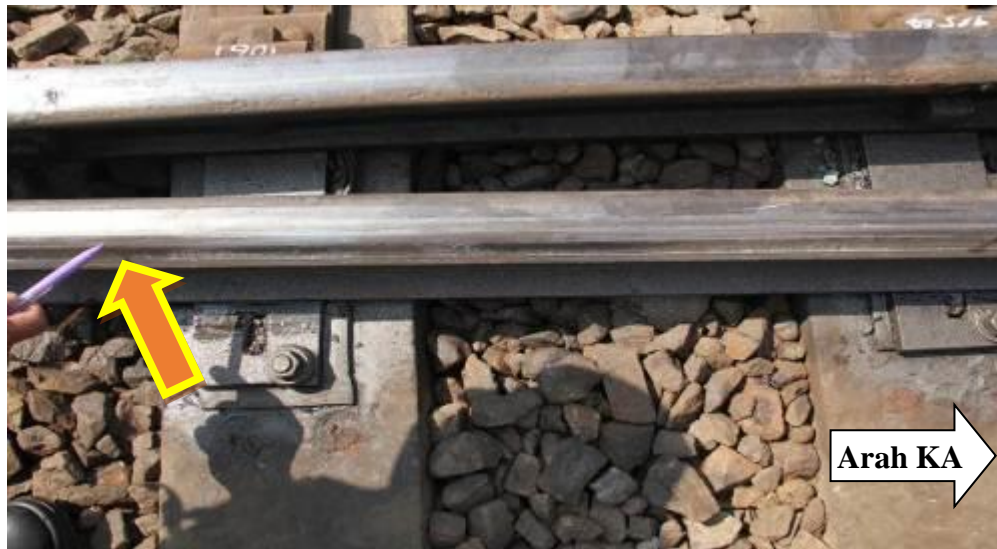
Gambar 6. Titik Awal Jatuh (TAJ) Roda

- Titik Awal Jatuh (TAJ) roda yang terdapat di bantalan ke-7 (ketujuh) dari TAN.

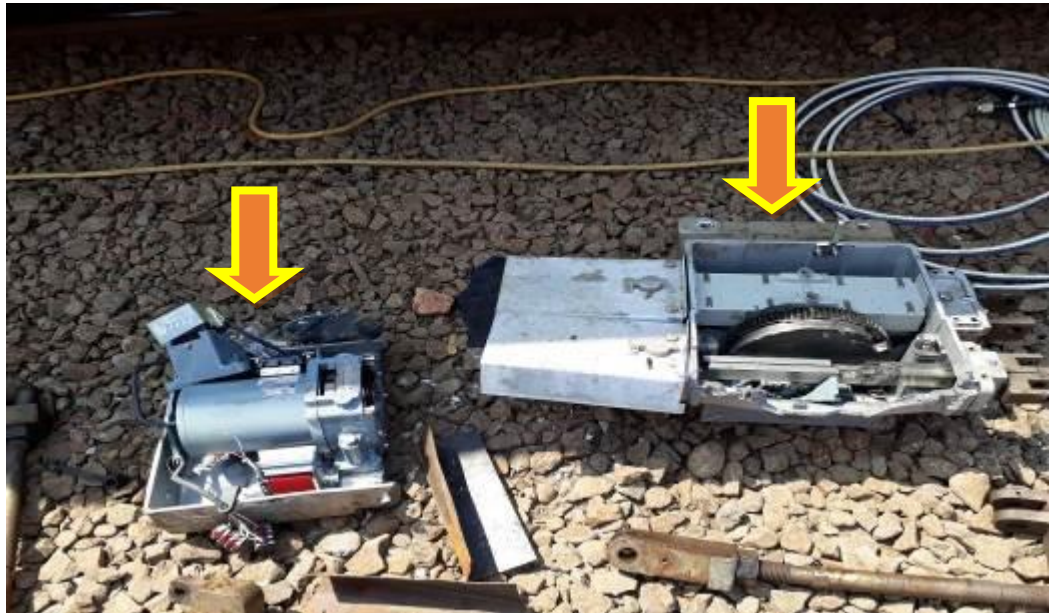
Gambar 7. Kerusakan Point Machine BS69

- c. 1 (satu) unit Point Machine BS69 mengalami kerusakan akibat anjlokkan.

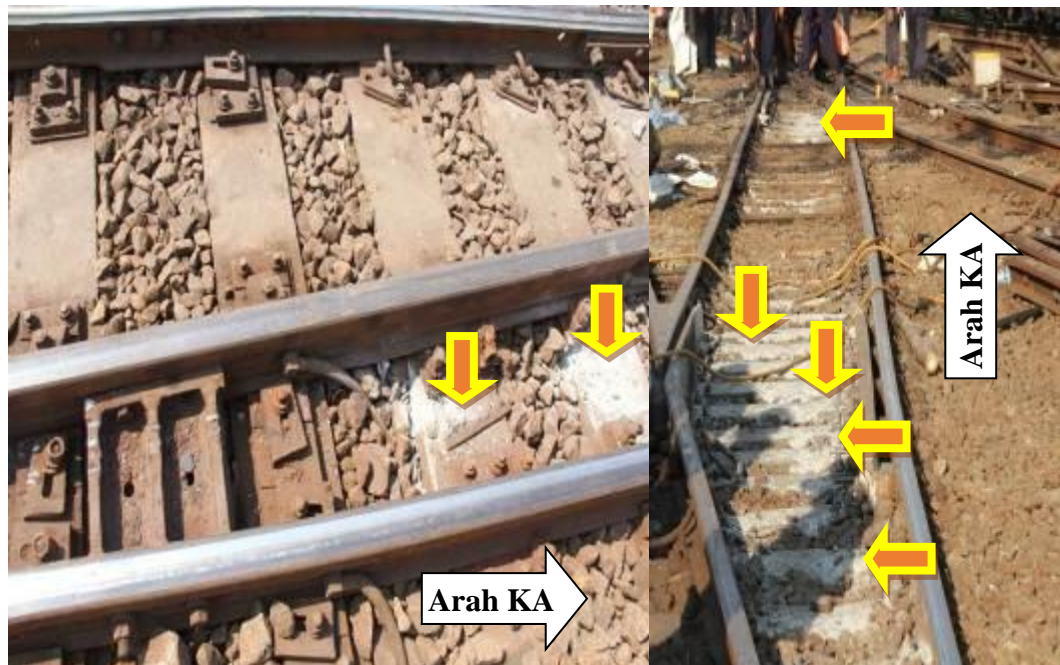
Gambar 8. Kerusakan Bantalan Beton

- d. Kerusakan bantalan beton akibat anjlokkan.

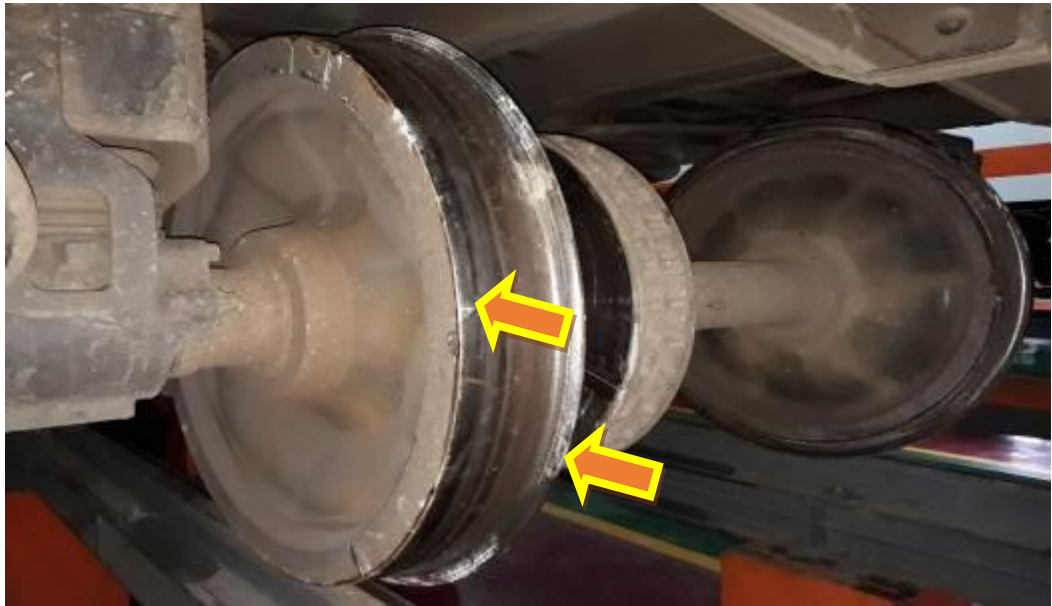
Gambar 9. Kerusakan Roda Kereta

- a. Kerusakan pada permukaan tapak roda dan flens roda pada bogie kereta.

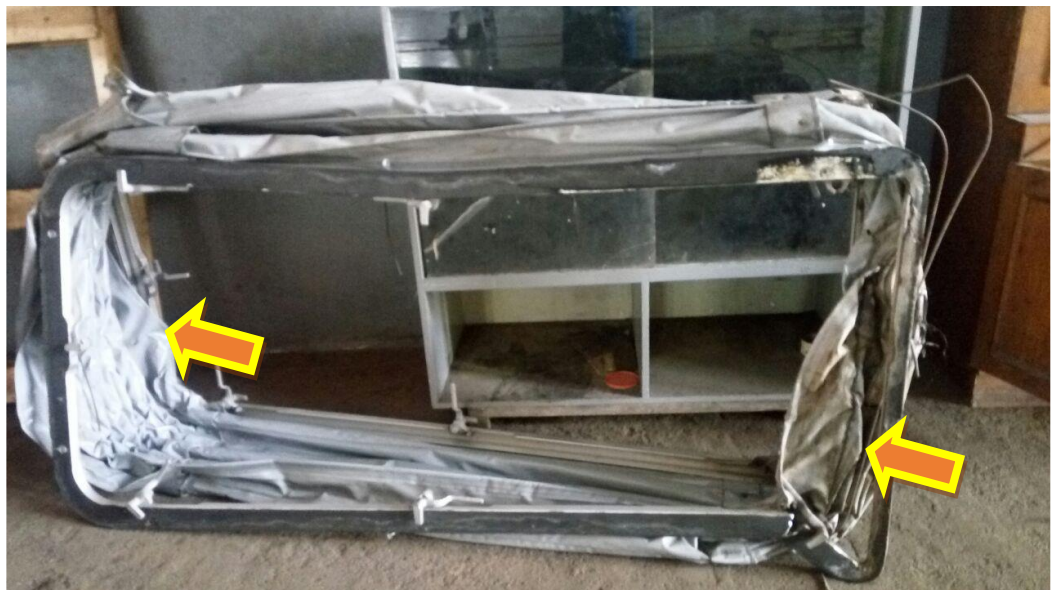
Gambar 10. Kerusakan Harmonika Kereta

- b. Kerusakan pada harmonika kereta.

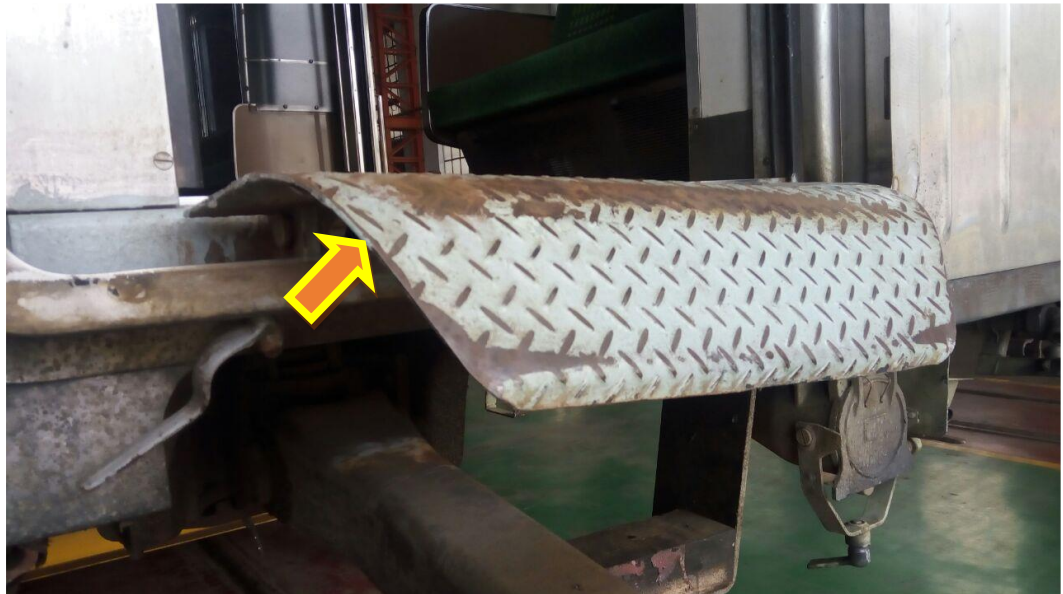
Gambar 11. Kerusakan Jembatan Kereta

- c. Kerusakan pada jembatan kereta.

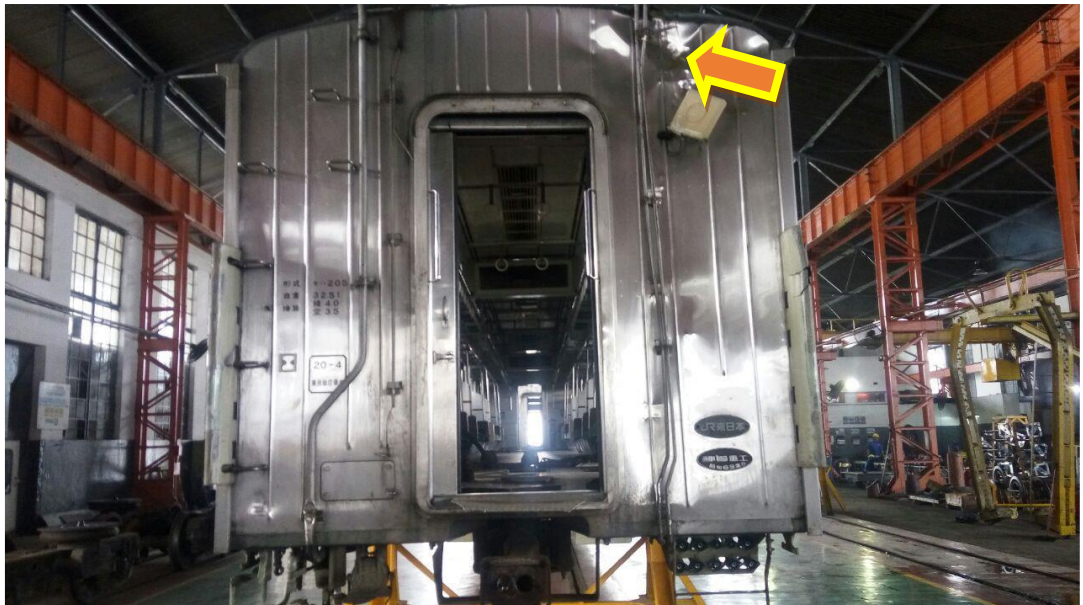
Gambar 12. Kerusakan Dinding Belakang Kereta

- d. Kerusakan pada dinding belakang kereta.

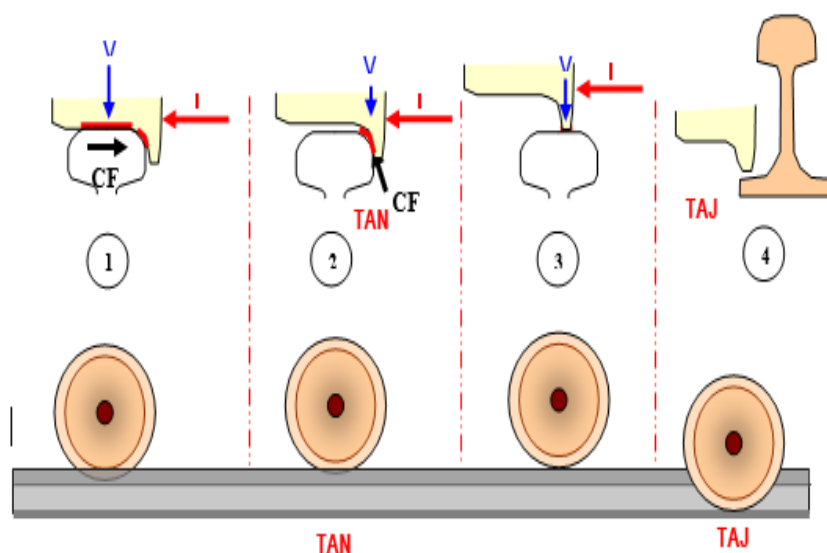
Gambar 13. Tahapan Terjadinya *Wheel Flange Climb* pada Kecelakaan Anjlokkan

3. Fase Ketiga. Kombinasi antara gaya lateral pada flens roda dan gaya rambat lateral roda terhadap gaya vertikal roda membuat rasio antara gaya lateral dan gaya vertikal (rasio L/V) menjadi bertambah besar sehingga menyebabkan flens roda naik ke atas kepala rel.

4. Fase Keempat. Naiknya kepala flens roda di atas kepala rel mengakibatkan goresan di atas kepala rel dan gaya lateral pada roda pada akhirnya mendorong roda keluar rel dimana jarak goresan yang terjadi di atas kepala rel karena naiknya flens roda ke atas kepala rel secara bertahap umumnya berjarak lebih dari 30 cm.

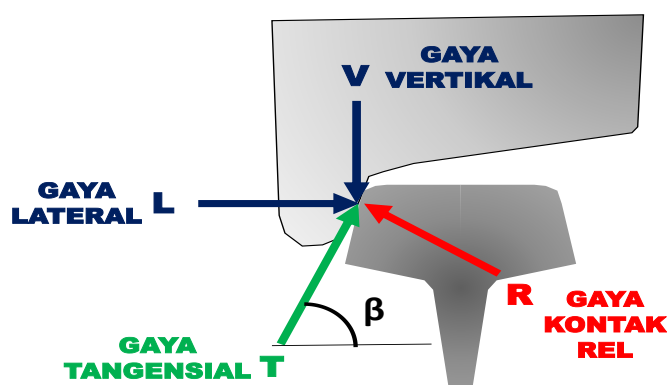
Gambar 14. Gaya Kontak Antara Roda dengan Rel Saat *Wheel Flange Climb*

Fase terjadinya gesekan antara permukaan flens roda dengan permukaan samping kepala rel karena gaya lateral roda menyebabkan munculnya gaya tangensial pada bidang kontak antara flens roda dengan kepala rel. Gaya ini dipengaruhi oleh sudut kontak (β) yang terbentuk antara bidang kontak permukaan flens roda dengan bidang kontak permukaan samping kepala rel yang kemudian menentukan batas nilai maksimum rasio L/V roda, dimana pada kondisi tersebut gaya L roda yang dapat menyebabkan anjlokkan harus dua kali lebih besar dari gaya V roda dikurangi dengan 70 % dari berat nominal roda (perbandingan antara berat total sarana perkeretaapian dengan jumlah roda dalam sarana perkeretaapian) atau dengan kata lain gaya V tidak boleh berkurang lebih dari 65 % berat nominal roda serta jika nilai L/V roda di bawah nilai maksimum maka flens roda tidak akan naik ke atas kepala rel atau dengan kata lain anjlokkan tidak akan terjadi (Indian Railway Institute of Civil Engineering, The Investigation of Derailments, India, 2007).

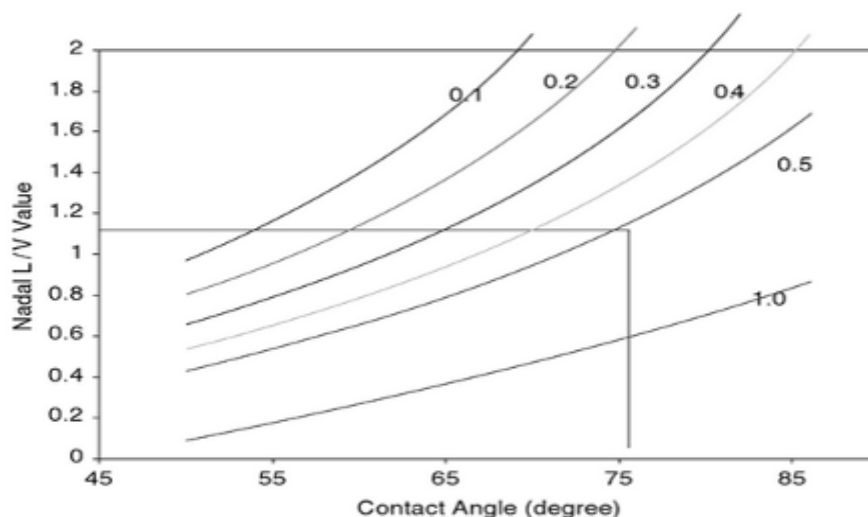
Gambar 15. Hubungan Nilai Kriteria Nadal, Sudut Kontak Flens dan Koefisien Gesek Roda-Rel

Kekasaran permukaan pada kepala rel dapat menyebabkan frekuensi gerak osilasi roda meningkat sehingga kontak antara flens roda dengan rel akan menjadi lebih sering. Selain itu, keausan pada sisi samping kepala rel dapat mengubah kontak antara flens roda dengan kepala rel, dimana keausan menyebabkan sudut kontak yang terbentuk antara flens roda dengan rel (sudut β) saat flens kontak dengan rel menjadi lebih kecil. Sudut β yang lebih kecil dapat menurunkan nilai kriteria Nadal sehingga meningkatkan kecenderungan roda untuk anjlok. Hubungan antara nilai kriteria Nadal, sudut kontak flens roda dan rel dan koefisien gesek roda dan rel dapat dilihat pada grafik di bawah ini rel (Iwnicki. S, Handbook of Railway Vehicle Dynamics, 2006).
