**KOMITE NASIONAL KESELAMATAN TRANSPORTASI
REPUBLIK INDONESIA**

LAPORAN INVESTIGASI KECELAKAAN PERKERETAAPIAN

ANJLOK KA 1507

DI KM 5+640 EMPLASEMEN ST. MANGGARAI

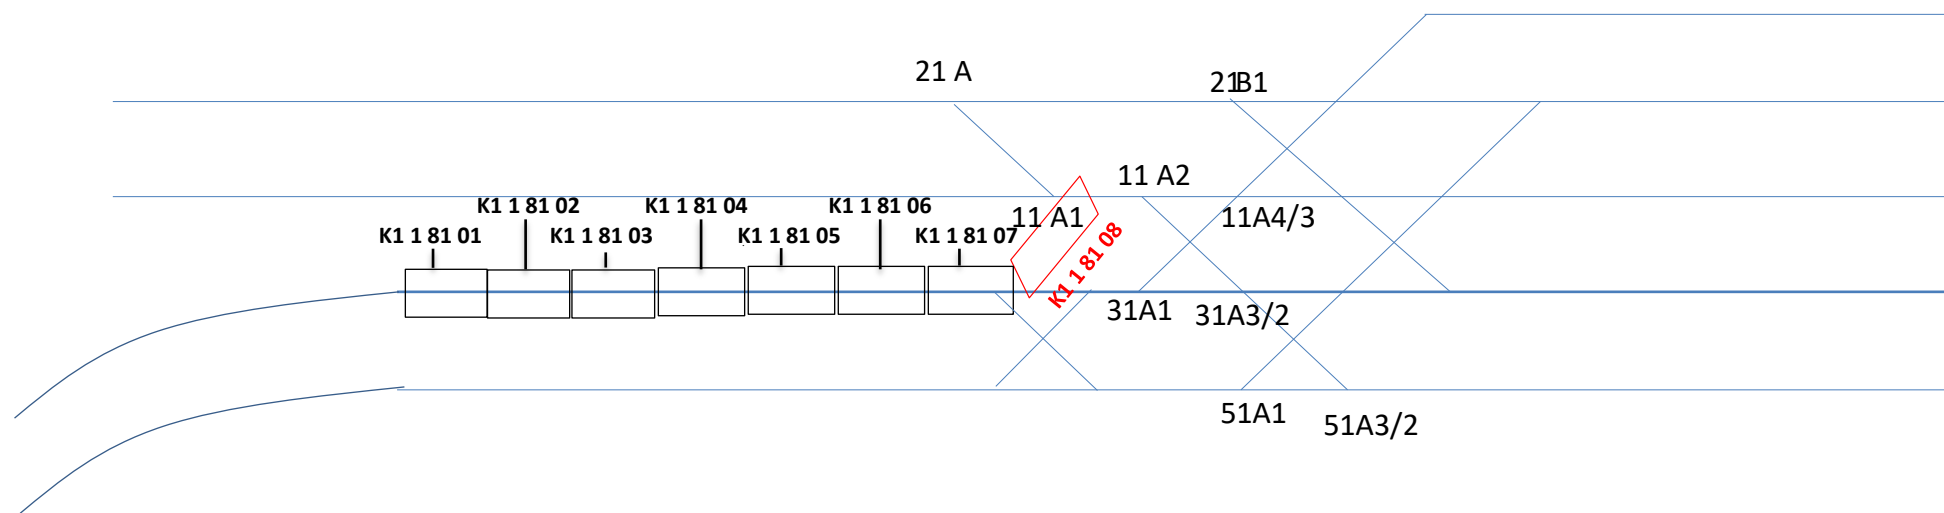
Gambar 3. Sketsa anjlokkan KA 1507 di Emplasemen St. Manggarai

**SKET KJLB COMUTER LINE 1507 ANJLOG 2 AS DI KM 5+5/6 SPUR HILIR MRI - THB
PADA HARI SELASA TANGGAL 03 OKTOBER 2017 PUKUL 07.40 WIB**

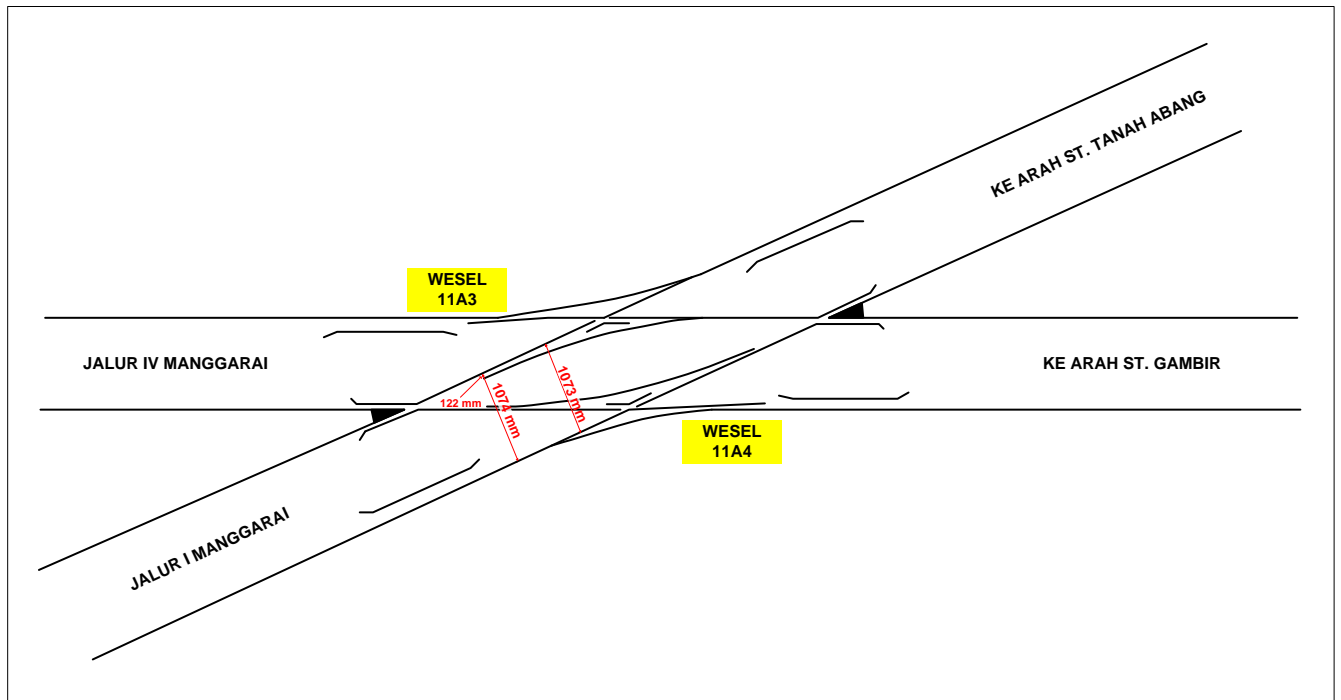
Dapat dikatakan bahwa pengukuran terhadap lebar jalur dari ujung lidah rapat ke rel lantak serta lebar jalur dari pangkal lidah wesel ke rel lantak masih di dalam nilai toleransi yang ditetapkan untuk dioperasikan di PT. Kereta Api Indonesia (Persero).

Gambar 4. Ukuran-ukuran pada wesel 11A3

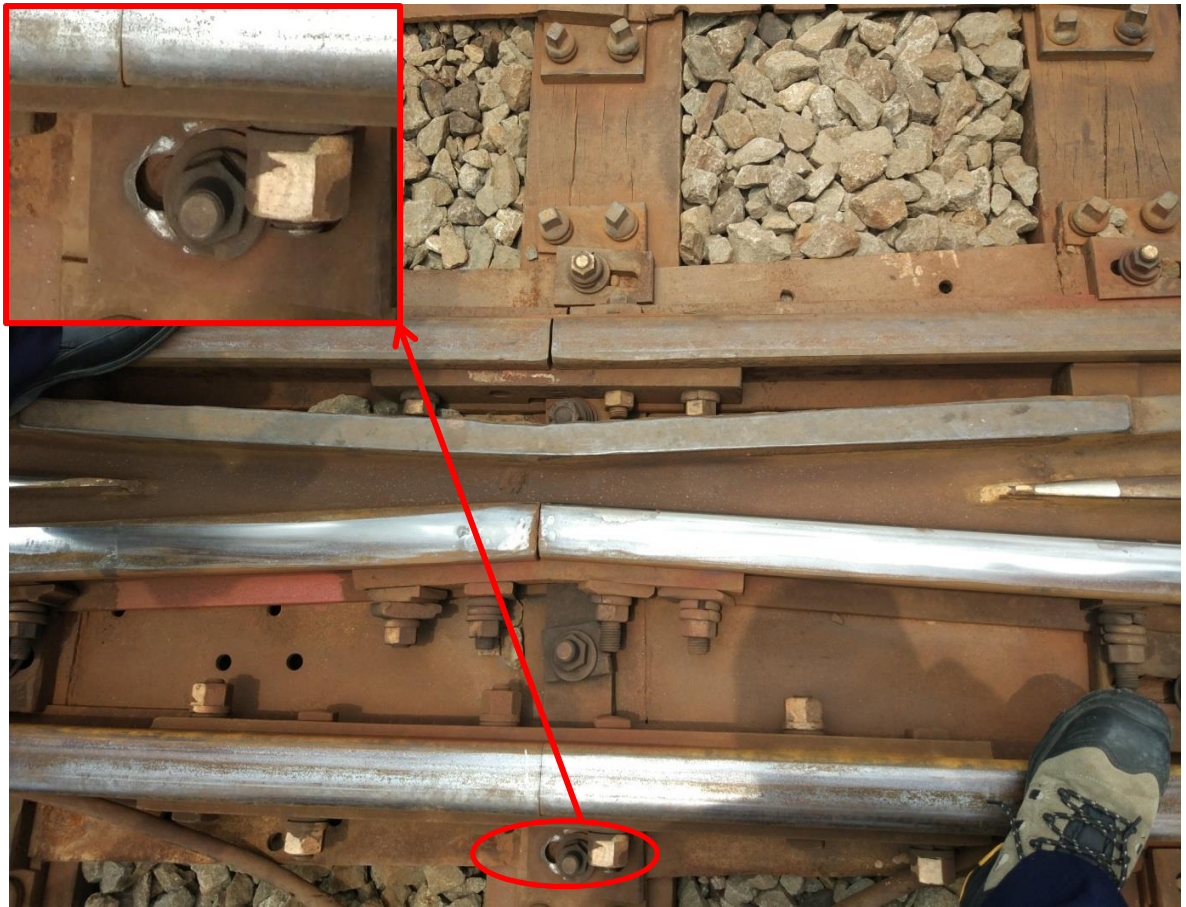
- 4) Terdapat baut kendur yang mengunci posisi jantung wesel sehingga dapat menurunkan kekakuan dari jantung wesel 11A3.

Gambar 5. Terdapat baut kendur yang mengunci posisi jantung wesel sehingga dapat menurunkan kekakuan dari jantung wesel 11A3.

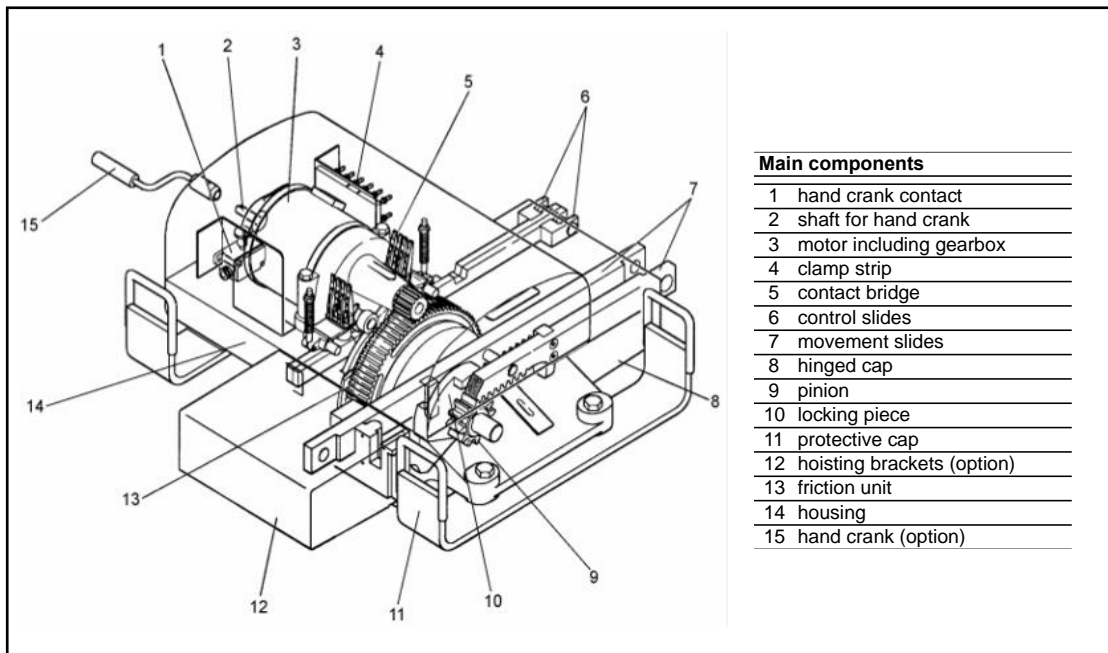
Gambar 5. Komponen dalam Point Machine NSE 2

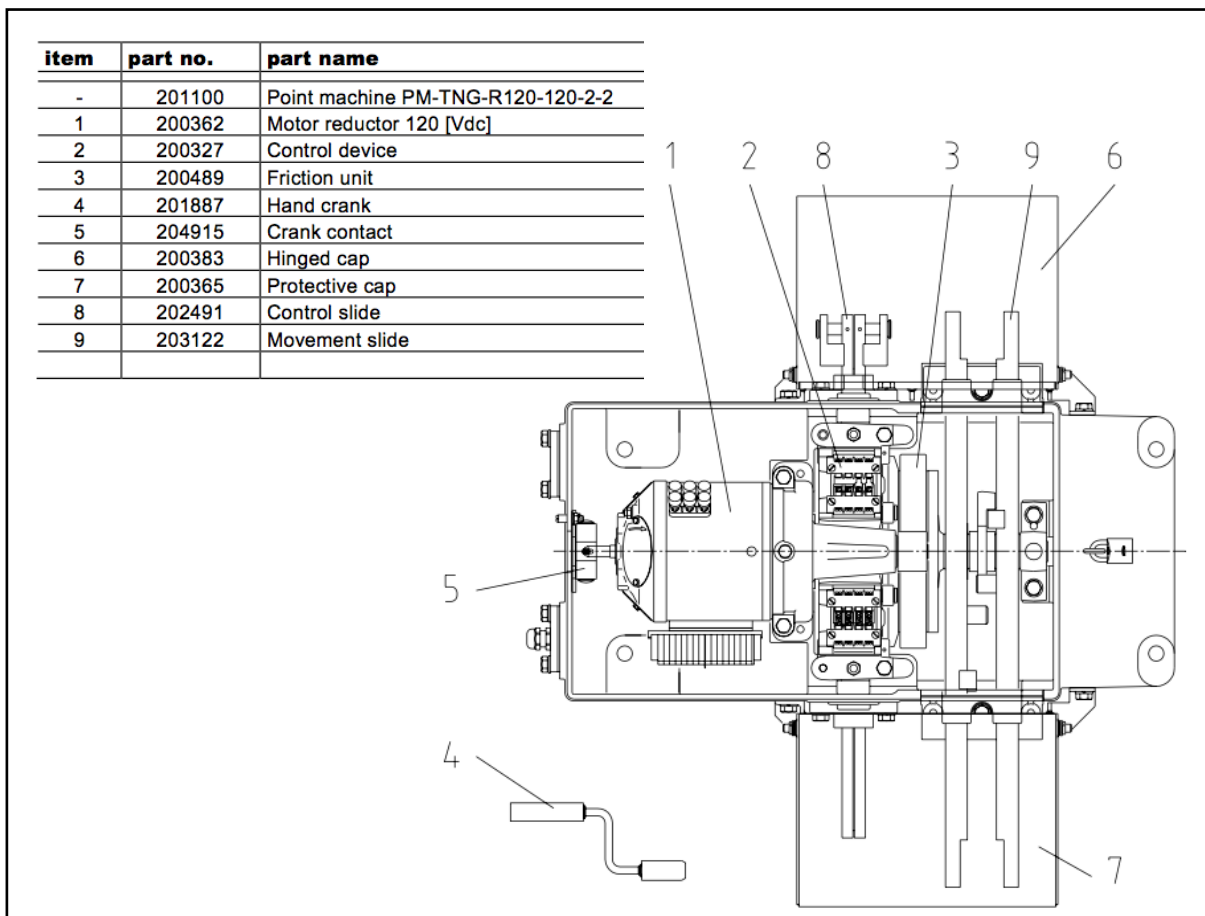
Gambar 6. Trackside Layout Point Machine NSE.2 Trailable Version

Dari data teknis disebutkan bahwa versi atau jenis Point Machine NSE-2 adalah dapat dilanggar (*trailable version*). Yang dimaksud dengan dapat dilanggar yaitu apabila wesel tersebut dilewati sarana KA dari belakang dengan arah perjalanan yang salah (dari belakang), maka tidak boleh terjadi kerusakan pada point machine maupun anjokan terhadap sarana KA yang melewatinya.

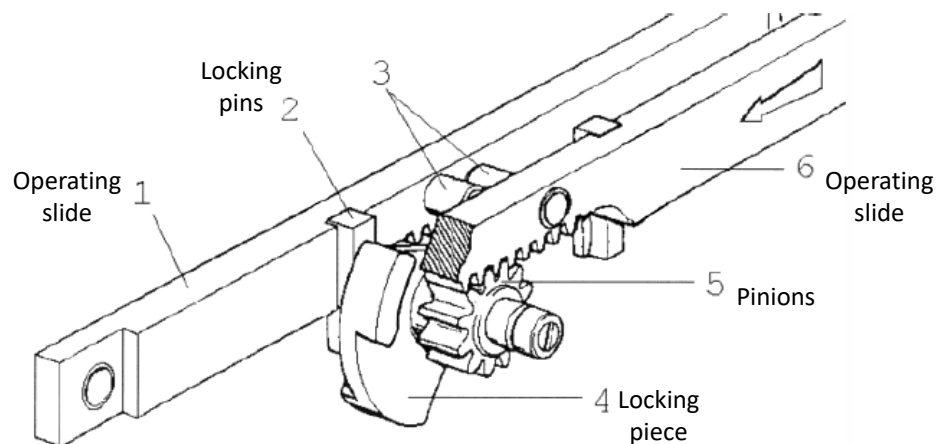
Mekanisme penguncian internal dari *point machine* NSE-2 terdiri dari tiga komponen utama, yaitu *slide*, *locking piece* dan *pinion*. Komponen *slide* dalam *point machine* terhubung dengan komponen *operating rod* yang terhubung langsung dengan lidah wesel.

Gerakan dari *slide* terhubung langsung dengan gerakan komponen *pinion* sedangkan komponen *locking piece* mengunci posisi *slide* ketika gerakan lidah wesel telah mencapai posisi akhir. Gerakan dari *locking piece* dan *pinion* terhubung pada komponen *main shaft*, dimana komponen ini terhubung pada motor *point machine*.

Gambar 7. Komponen point machine yang terkait dengan mekanisme penguncian

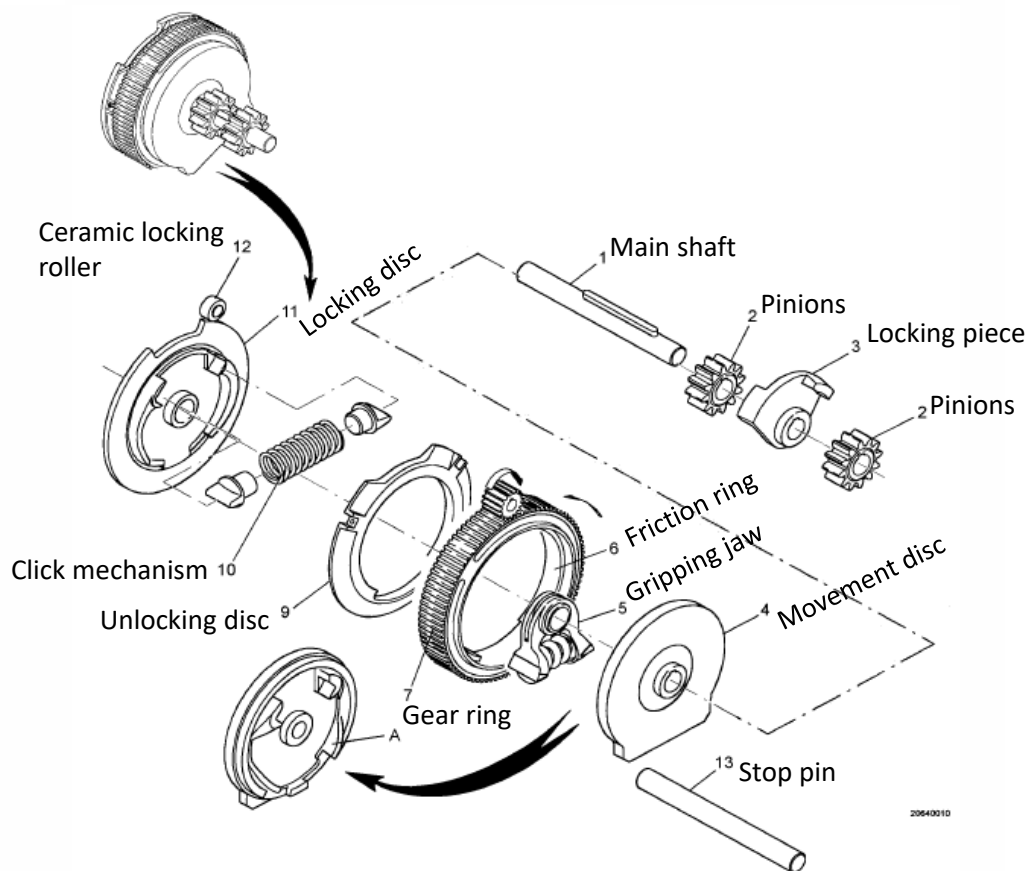
Pergerakan dari komponen *movement disc*, *pinion* dan *locking piece* terkunci melalui *locking pin* pada *main shaft*. Komponen *movement disc* terhubung dengan komponen *locking disc* dan *unlocking disc* melalui komponen *gripping jaw* dan *trailing spring*.

Pada akhir gerakan motor dari *point machine*, *main shaft* akan terkunci pada satu arah gerakan rotasi melalui *stop boss* dari *movement disc* yang tertahan oleh komponen *stop pin*. Sedangkan arah rotasi lainnya tertahan oleh komponen *ceramic locking roller* yang kontak dengan *locking disc*.

Gambar 8. Komponen-komponen dari friction unit dalam point machine

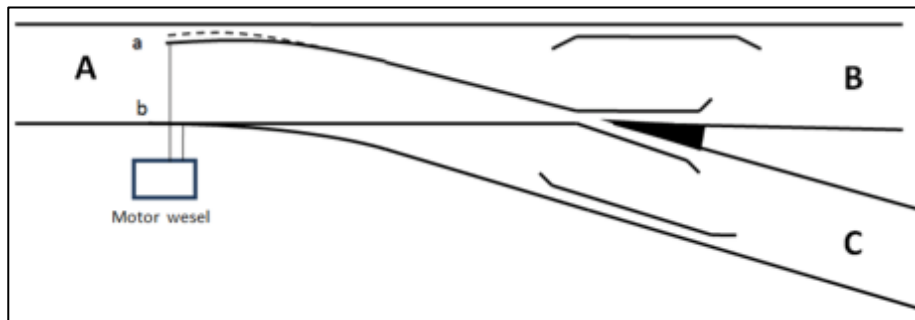
Lidah a bergerak sejauh 30mm (langkah untuk membuka penguncian lidah b).

Gambar 9. Langkah ke-1 Proses Pembalikan Kedudukan Wesel

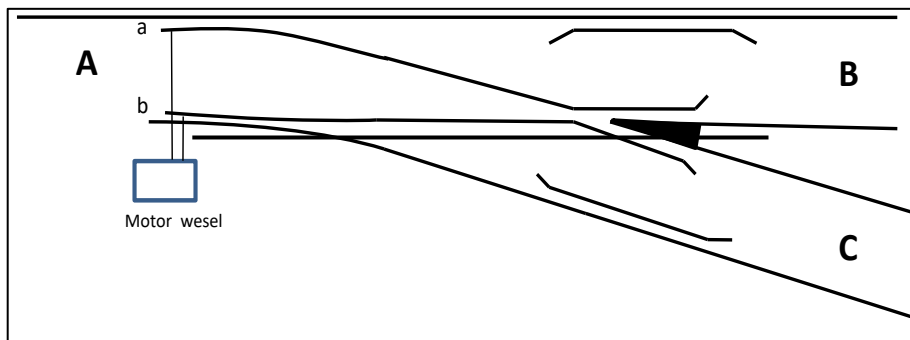
Lidah a dan b bergerak secara bersamaan sejauh 60mm.

Gambar 10. Langkah ke-2 Proses Pembalikan Kedudukan Wesel

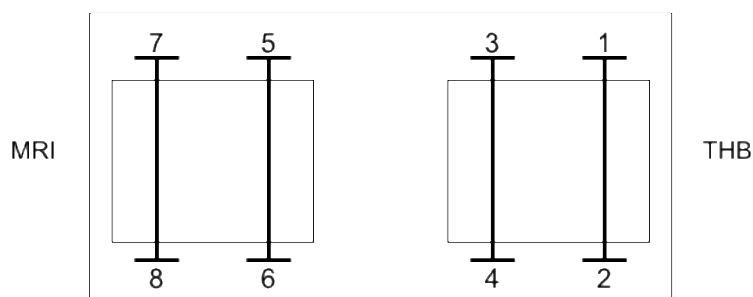
Pengukuran dilakukan di Dipo Depok

Gambar 11. Titik pengukuran perangkat roda kereta K1 1 81 01

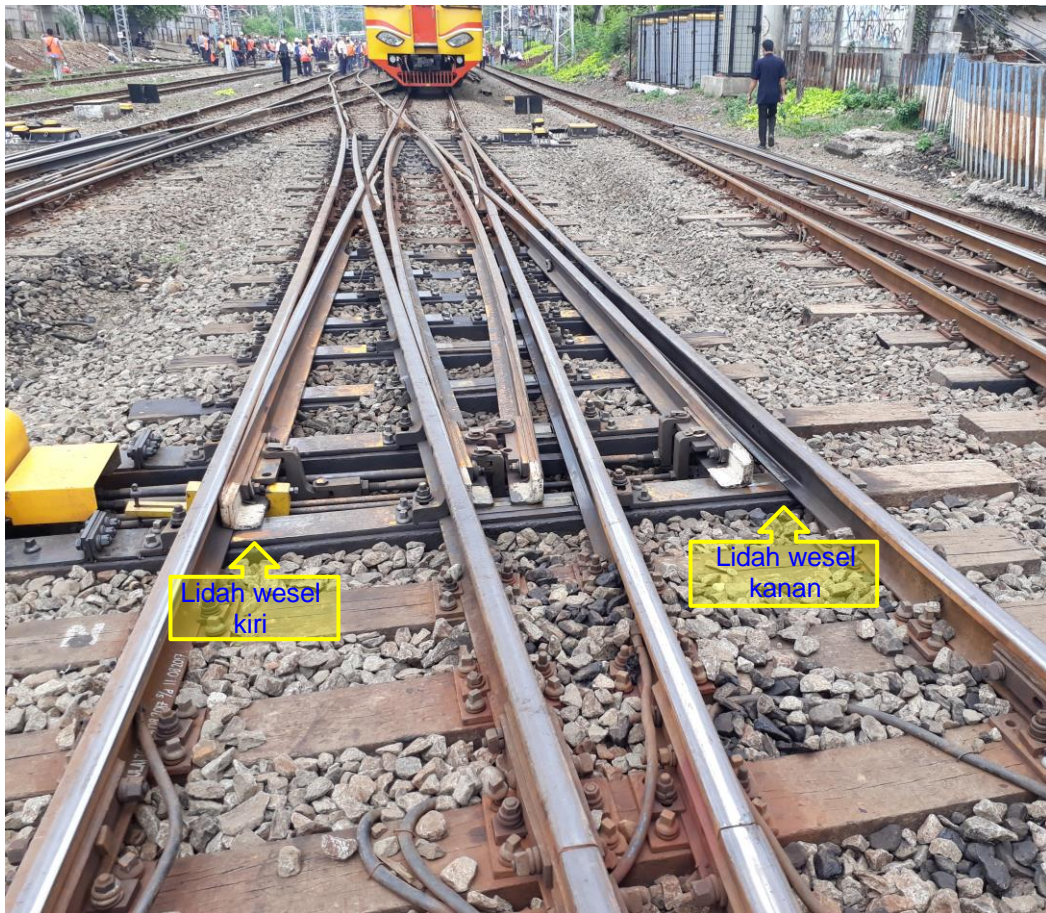
- 1) Ditemukan Titik Awal Jatuh (TAJ) berupa jejak goresan flens roda kanan bogie belakang K1 10747 di pangkal lidah wesel 11A3 yang berjarak 5,18 m dari ujung lidah kanan wesel 11A3. Tidak ditemukan adanya Titik Awal Naik (TAN) sebelum TAJ.
- 2) Terjadi double spur di wesel 11A3, roda sebelah kanan menuju arah St. Gambir.
- 3) Tidak ditemukan jejak goresan flens roda pada baut rel lidah wesel dan rel lantak baik itu pada wesel 11A3 maupun pada wesel 11A4.
- 4) Ditemukan goresan perangkat roda pada bantalan setelah wesel 11A1.
- 5) Posisi lidah wesel 11A3 yang seharusnya untuk rute perjalanan KA ke St. Tanah Abang pada arah *reverse* berubah menjadi arah normal menuju ke St. Gambir.

Gambar 12. Posisi Lidah Wesel 11A 3 setelah kejadian anjlokkan:
lidah wesel kiri menutup dan lidah wesel kanan membuka

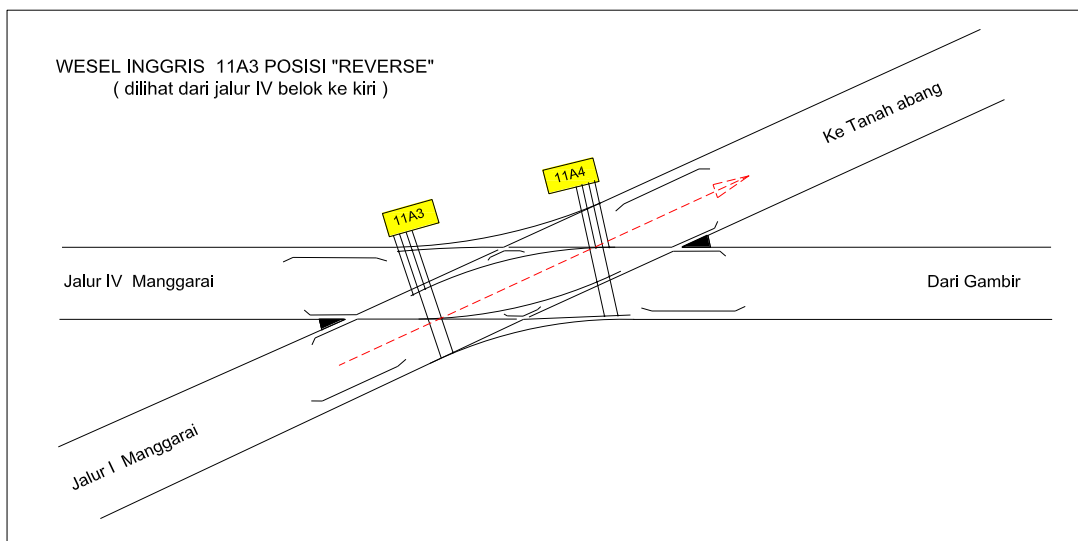
- Lidah Wesel kiri bila menutup untuk perjalanan KA ke arah St Gambir dan bila membuka untuk KA ke arah St Tanah Abang.
- Lidah Wesel kanan bila menutup untuk perjalanan KA ke arah St Tanah Abang dan bila membuka untuk KA ke arah St Gambir.

Gambar 13. Sketsa Wesel Inggris 11A3 posisi reverse

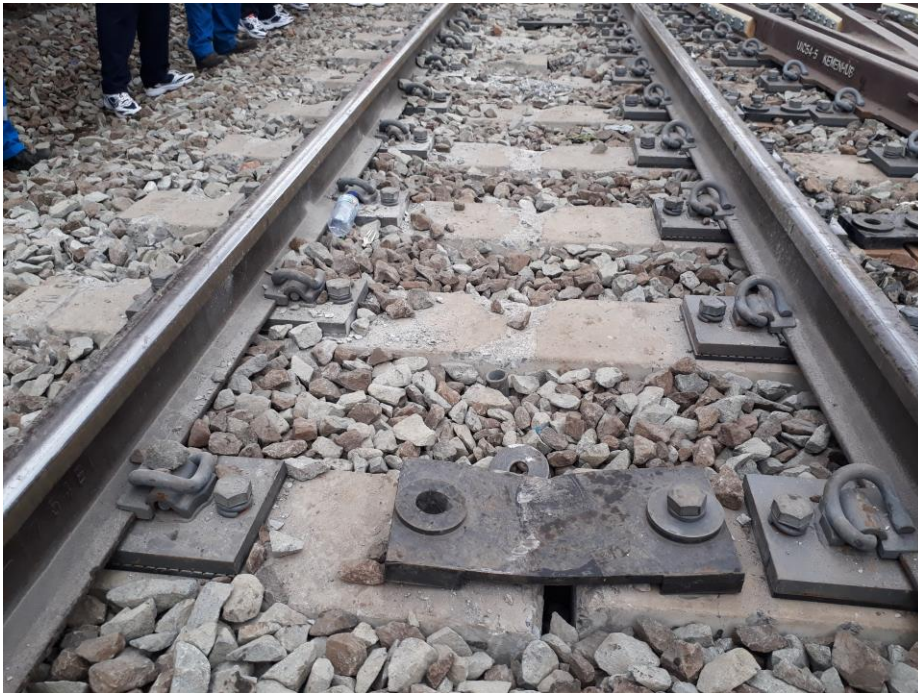
- 6) Terdapat jejak rusaknya bantalan akibat roda kereta dengan salah satu bantalan yang telah patah menjadi dua, diikat dengan menggunakan plat besi

Gambar 14. Bantalan beton diikat plat

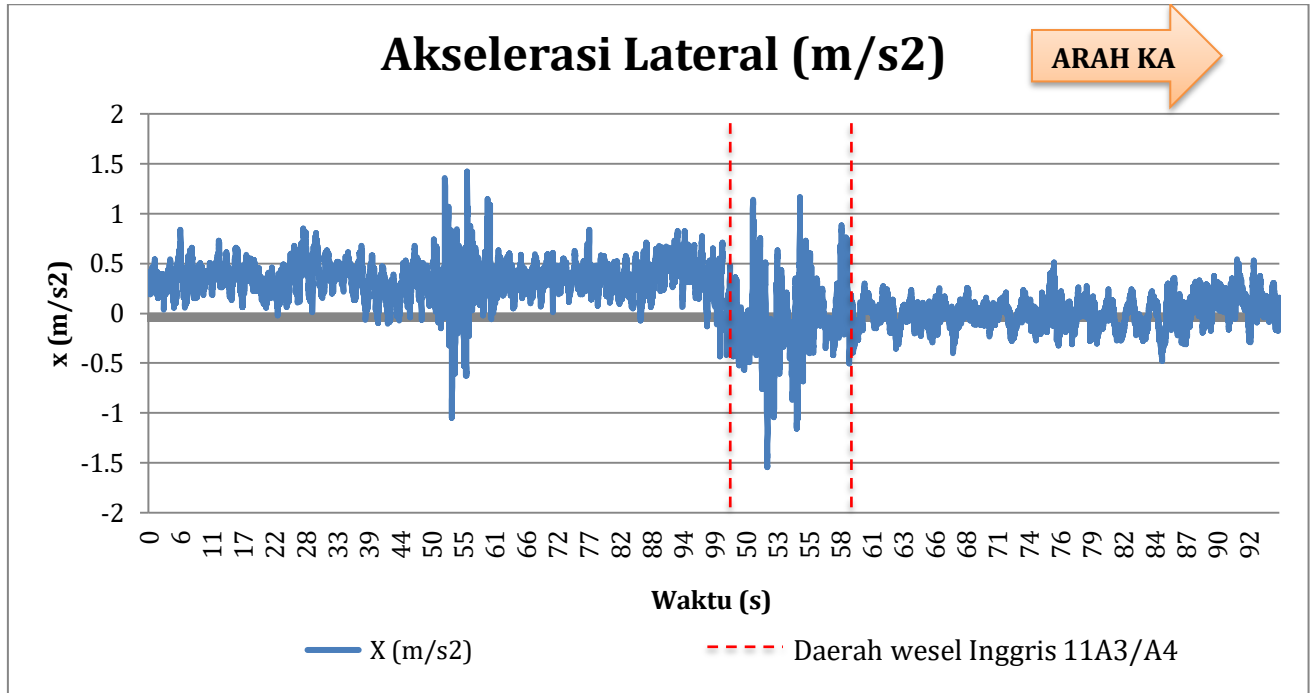
Untuk mengetahui akselerasi dan gaya lateral roda yang terjadi pada saat KA melewati wesel Inggris, tim investigasi menggunakan accelerometer untuk mengukur percepatan lateral KA yang terjadi saat melewati wesel Inggris 11A3/A4 di St. Manggarai. Data percepatan yang diukur oleh accelerometer memiliki periode tiap 0.01 detik dengan nilai output data percepatan yang dihasilkan dari hasil pengukuran adalah dalam unit m/s^2 . Pengukuran dilakukan dengan meletakkan accelerometer di atas lantai kereta KA dengan posisi penempatan berada di bagian belakang kereta yang sejajar dengan bogie belakang kereta. Pengambilan data diambil dua kali pada kereta api KA *Commuter Line* yang berangkat dari jalur III St. Manggarai dengan hasil pengukuran sebagai berikut:

1) Pengukuran pertama perubahan percepatan lateral KA terhadap waktu

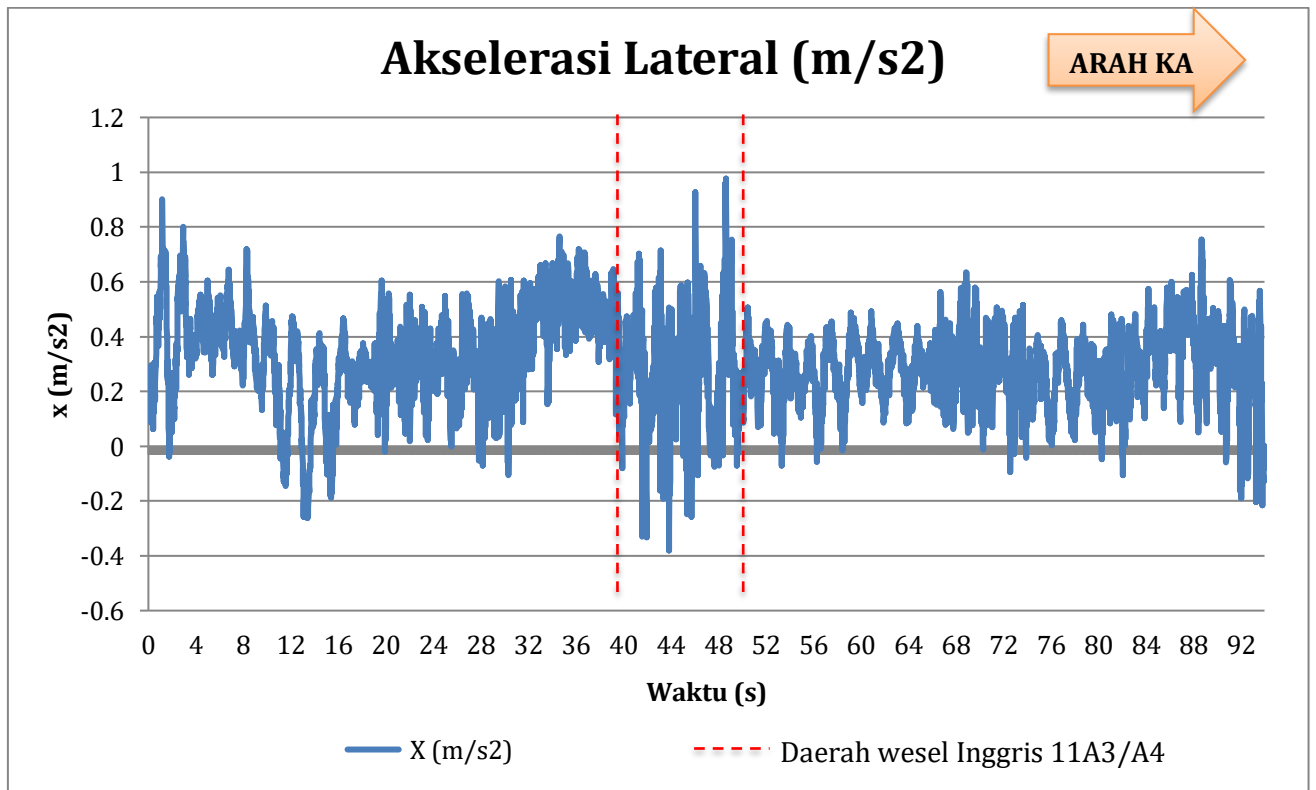
2) Pengukuran kedua perubahan percepatan lateral KA terhadap waktu

Berdasarkan dua hasil pengukuran nilai akselerasi yang ditampilkan pada grafik di atas, jika diasumsikan massa keseluruhan kereta dan penumpang sebesar 47.7 ton maka massa yang didistribusikan pada tiap roda adalah sebesar 5.9 ton. Sehingga gaya lateral yang terjadi adalah sebagai berikut

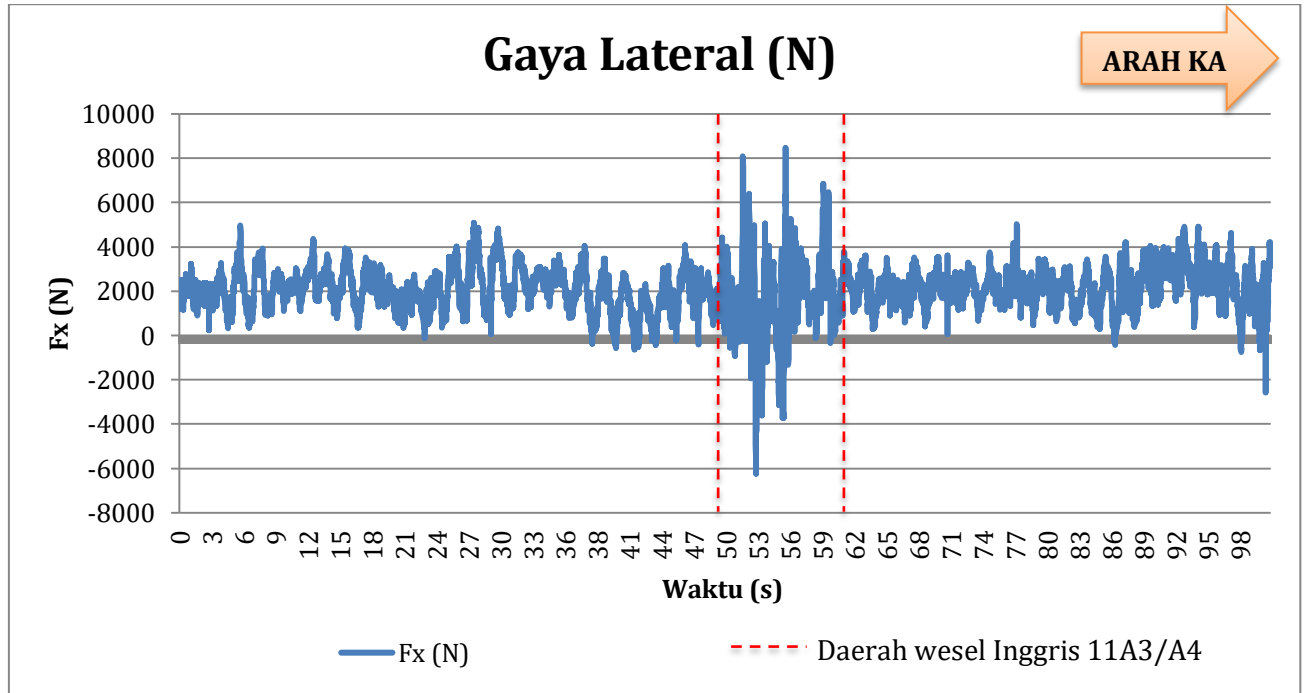
- 1) Pengukuran pertama perubahan Gaya Lateral KA terhadap waktu

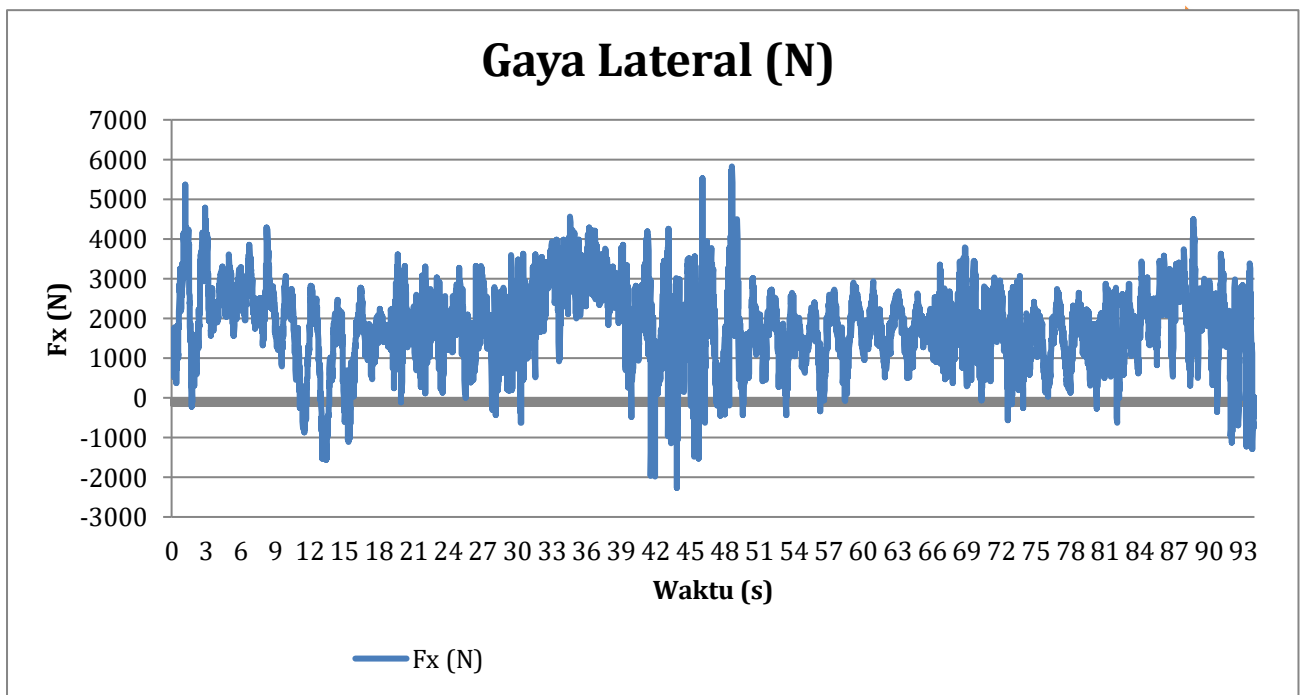
- 2) Pengukuran kedua perubahan Gaya Lateral KA terhadap waktu

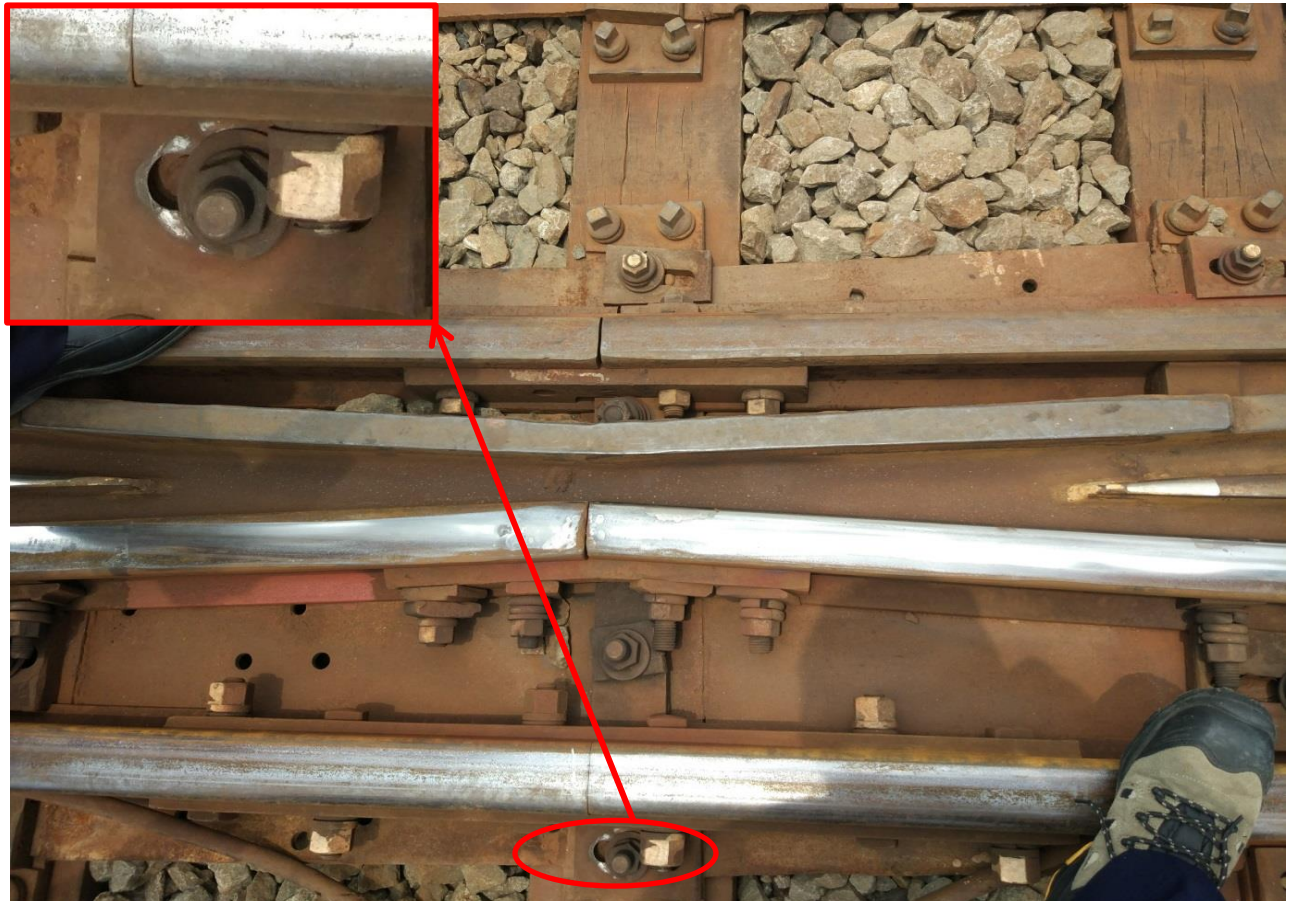
Gambar 15. Baut pengunci jantung wesel 11A3 yang kendur

Kendurnya baut yang mengunci posisi jantung wesel menunjukkan terjadinya *self-loosening* pada baut dan mur yang disebabkan oleh getaran yang tinggi atau beban geser yang berulang sehingga menyebabkan pergeseran pada sambungan dan nilai *initial preload* atau *pre-tension* pada baut yang terlalu kecil. Kondisi ini berpengaruh terhadap keselamatan pengoperasian kereta api saat melewati wesel inggris karena adanya baut yang kendur pada jantung wesel dapat menurunkan kekakuan dari jantung wesel 11A3, dimana penurunan dari kekakuan jantung akan menyebabkan defleksi arah lateral pada jantung wesel terutama ketika lidah wesel kontak dengan gaya lateral roda sehingga memudahkan jantung wesel bergerak pada arah lateral yang diikuti dengan pergerakan pangkal lidah buka wesel pada arah lateral. Dari hasil pengukuran akselerasi dari KA yang berangkat dari St. Manggarai menuju St. Tanah Abang diketahui bahwa akselerasi lateral dari KA saat melewati wesel inggris dapat mencapai nilai sebesar 0.97 - 1.3 m/s².

1. Melakukan identifikasi dan penilaian resiko terhadap kondisi perawatan prasarana Perkeretaapian khususnya di Emplasemen Stasiun yang mengoperasikan wesel inggris.
2. Memastikan torsi pengencangan seluruh jenis baut yang terpasang di wesel sesuai dengan diameter dan *grade*-nya untuk mengendalikan *self-loosening* pada ikatan baut di wesel sehingga tujuan perawatan yaitu mempertahankan kehandalan dapat tercapai.
3. Memastikan komponen-komponen wesel di Emplasemen Stasiun Manggarai memenuhi persyaratan yang diatur dalam ketentuan perawatan jalan rel dengan lebar 1067 mm.

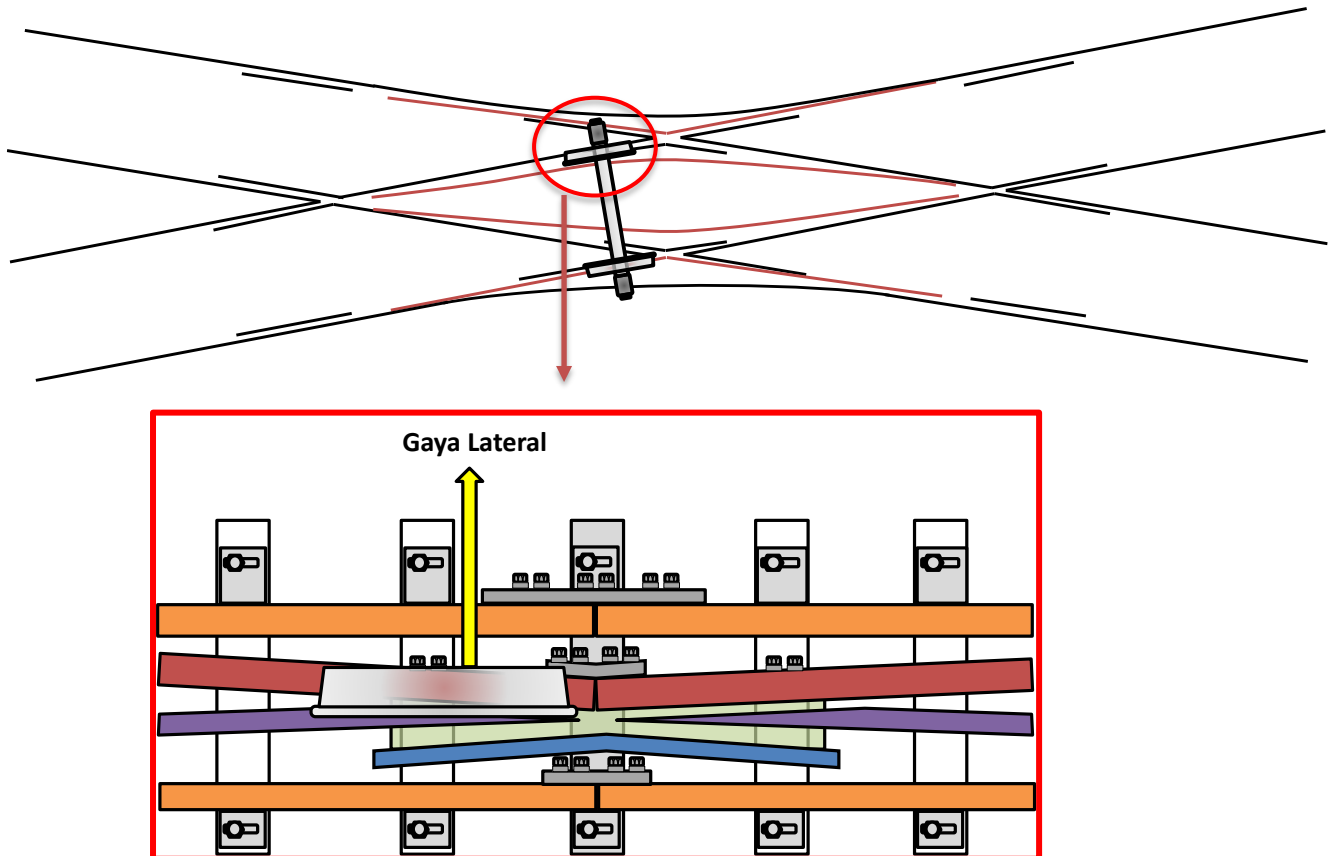
Jika diasumsikan berat keseluruhan dari kereta dan penumpang pada kereta K1 1 8108 sebesar 47,7 ton dengan berat yang distribusikan ke tiap roda adalah sebesar 5.9 ton, maka gaya lateral roda yang terjadi saat melewati wesel Inggris memiliki rentang antara 5.7 kN – 7.6 kN, dimana besar dari gaya tersebut memungkinkan lidah buka wesel untuk bergerak melebihi 30 mm dan membuka penguncian lidah wesel pada point machine tipe NSE 2 yang memiliki gaya retensi (trailing force) sebesar 4.5 – 8.5 kN kondisi pangkal lidah wesel tidak stabil karena kendurnya baut pengunci dan penambat di pangkal lidah wesel.

Gambar 16. Interaksi gaya lateral roda dengan pangkal lidah wesel yang berada di jantung wesel Inggris
