**LAPORAN AKHIR  
KNKT.18.03.02.02**

**GANGGUAN OPERASI KA BANDARA**

**KA 7160 (TS-3)**

**EMPLASEMEN STASIUN BATU CEPER**

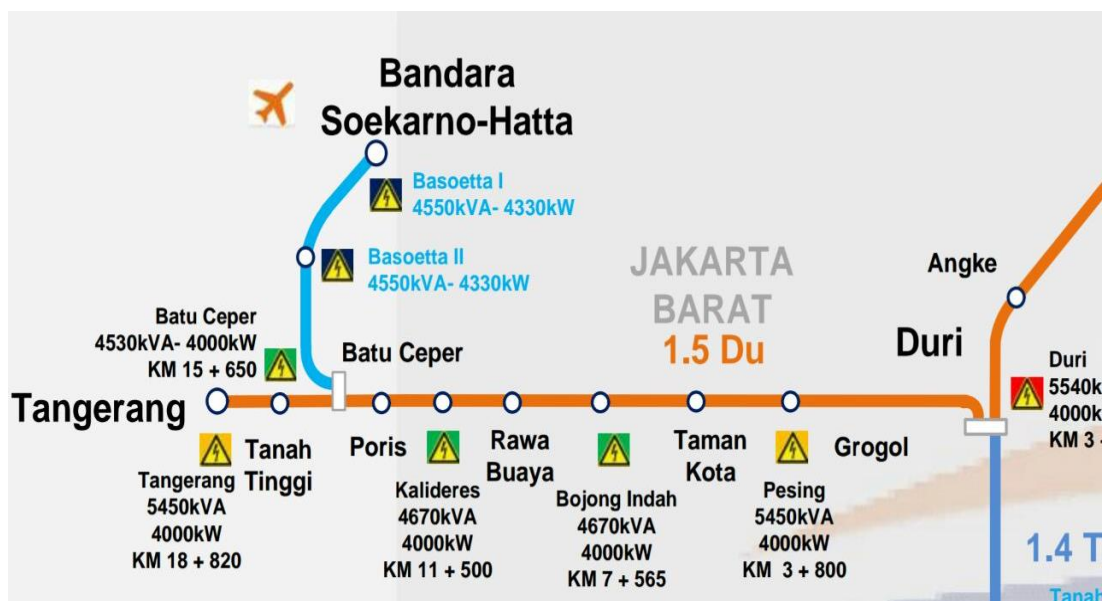
Gambar 3. Posisi Sub Station LAA di Stasiun Batuceper

Jaringan Listrik Aliran Atas (LAA) di Stasiun Batuceper secara operasional didukung oleh 2 (dua) sub station, yaitu Sub station Batuceper dan Sub Station Bandara Soekarno-Hatta (Basoetta) yang aktif secara bersamaan.

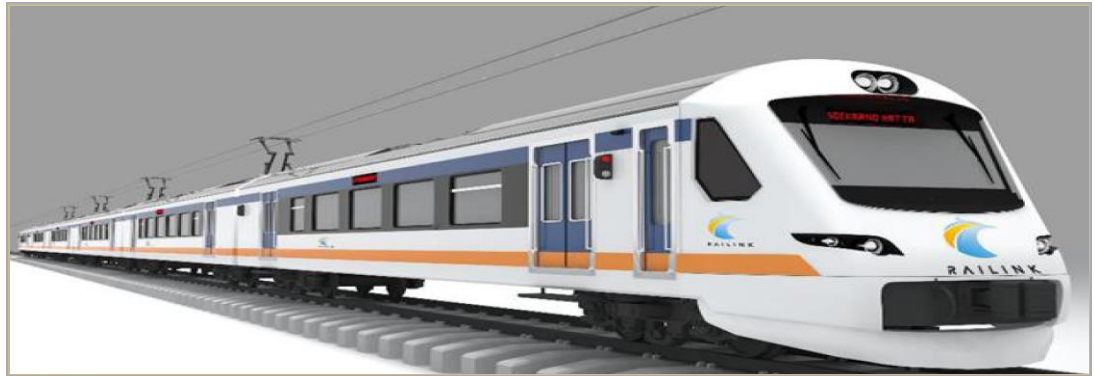
Gambar 4. *Train Set* Kereta Bandara

- a. Kereta Bandara Soekarno Hatta adalah *Train Set* (Kereta Rel Listrik) produksi PT. INKA (Persero) bekerja sama dengan Bombardier Transportation Swedia. *Train Set* terdiri dari 6 kereta dengan 2 kereta kabin masinis tanpa motor traksi serta 4 kereta yang dilengkapi dengan *pantograph* motor traksi serta tanpa kabin masinis.

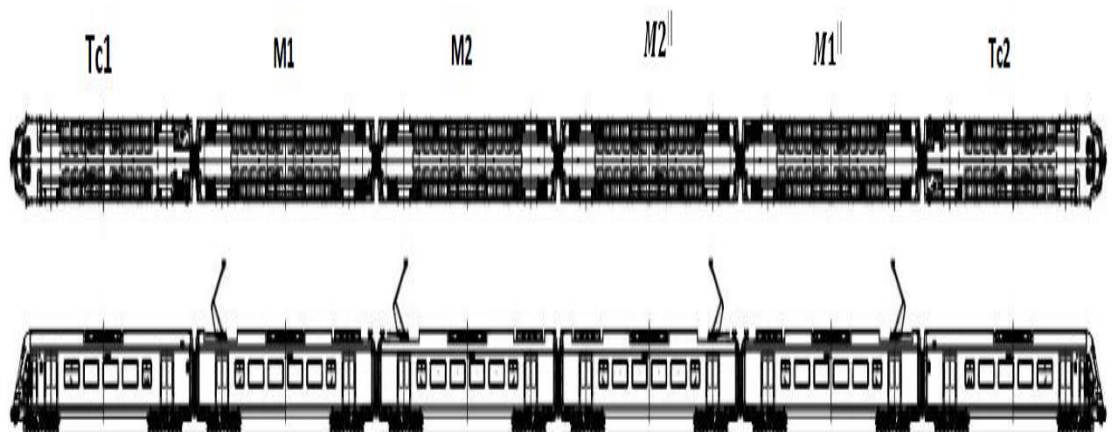
Gambar 5. Konfigurasi Kereta Bandara

Konfigurasi satu *trainset* Kereta Rel Listrik Bandara Soekarno Hatta adalah sebagai berikut:

TC1 – M1 – M2 – M2'' – M1'' – TC2

TC1, TC2 = kereta *Trailer Cabin*, dilengkapi dengan kabin masinis tanpa *bogie* dengan komponen motor traksi;

M1, M2, M2'', M1'' = kereta *Motor*, dilengkapi dengan *pantograph* dan motor traksi, namun tidak dilengkapi dengan kabin masinis.

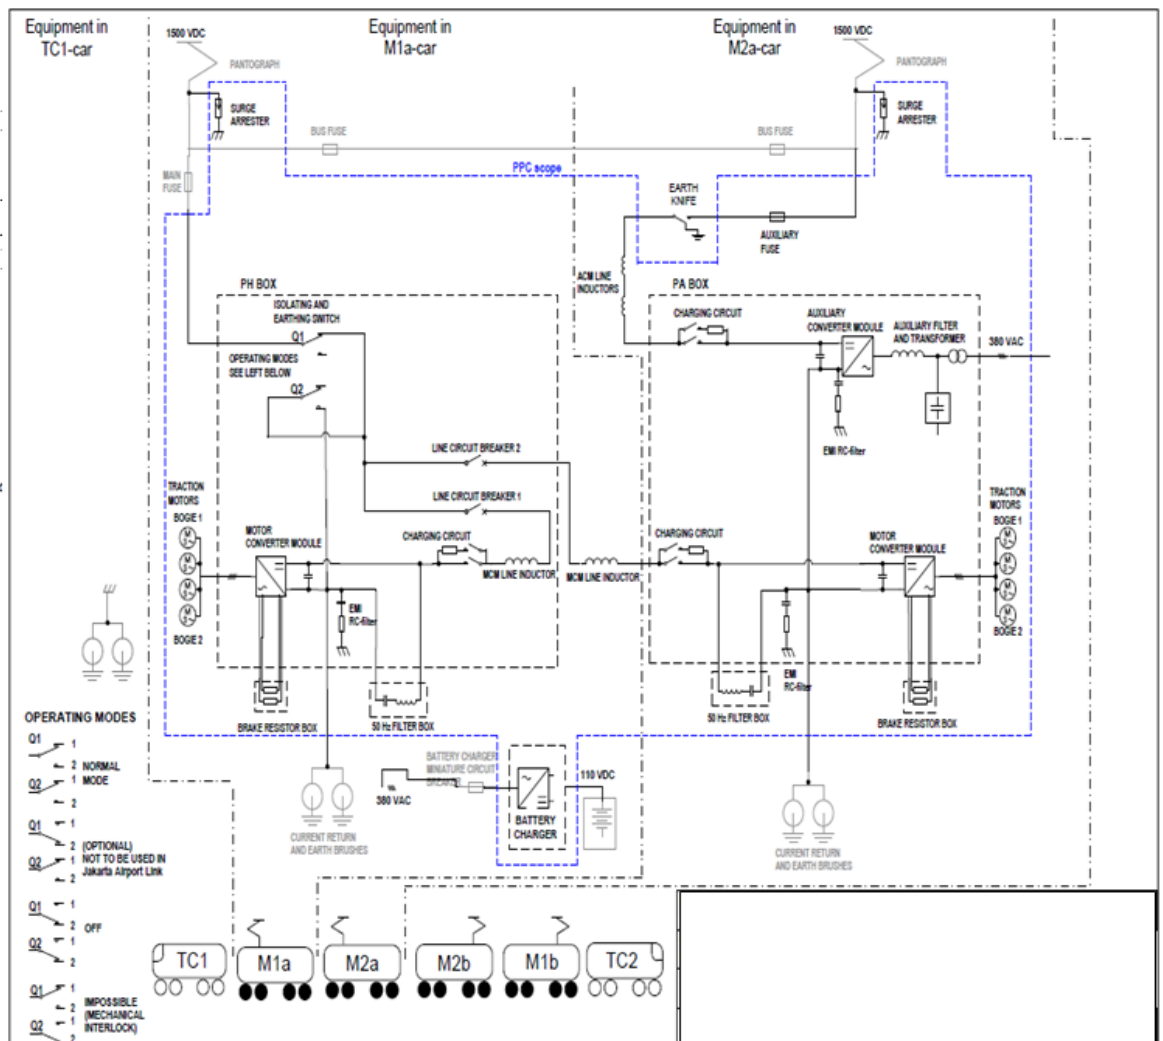
Gambar 6. *Main Circuit Diagram*

Gambar berikut ini merupakan gambar *Main Circuit Diagram* (Diagram Sirkuit Utama) dari *Electrical System* (Sistem Kelistrikan) pada rangkaian kereta Bandara.

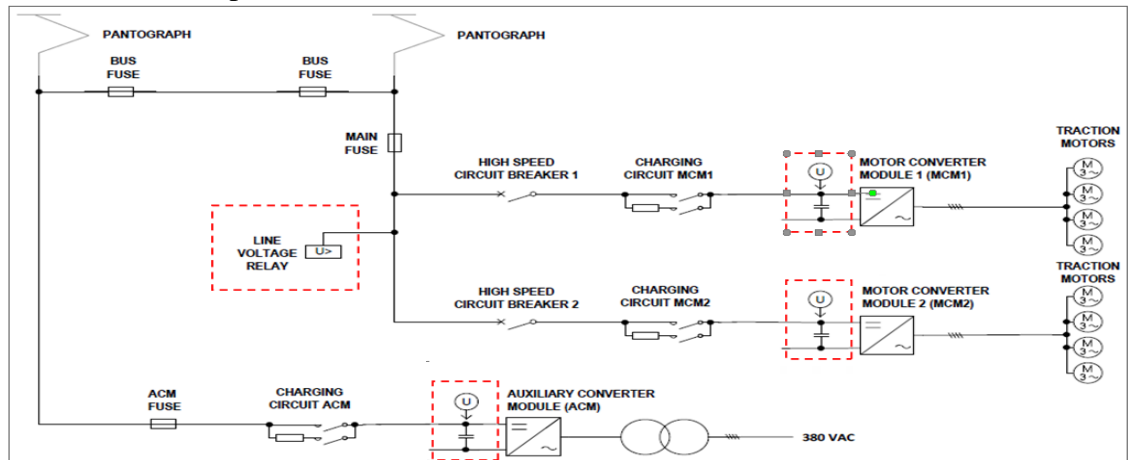
Gambar 7. Line Voltage Measurement

- b. *Line Voltage Relay* (LVR) berada pada rangkaian setelah pantograf, LVR merupakan alat pengukur tegangan LAA (> 1000 Volt). Setiap *converter* (MCM dan ACM) mendapatkan hasil pengukuran tegangan LAA yang dihubungkan setelah *charging circuit* dan HSBC. Hasil pengukuran pada setiap *converter* (MCM dan ACM) dikirimkan ke *Train Control and Management System* (TCMS). Tegangan tertinggi yang terukur digunakan sebagai nilai pengukuran tegangan LAA (*line voltage*) serta ditampilkan pada *volt-meter* dan layar *Human Machine Interface* (HMI) di kabin

masinis. Gambar berikut ini menunjukkan pengukuran tegangan LAA (*Line Voltage Measurement*) pada kereta bandara.

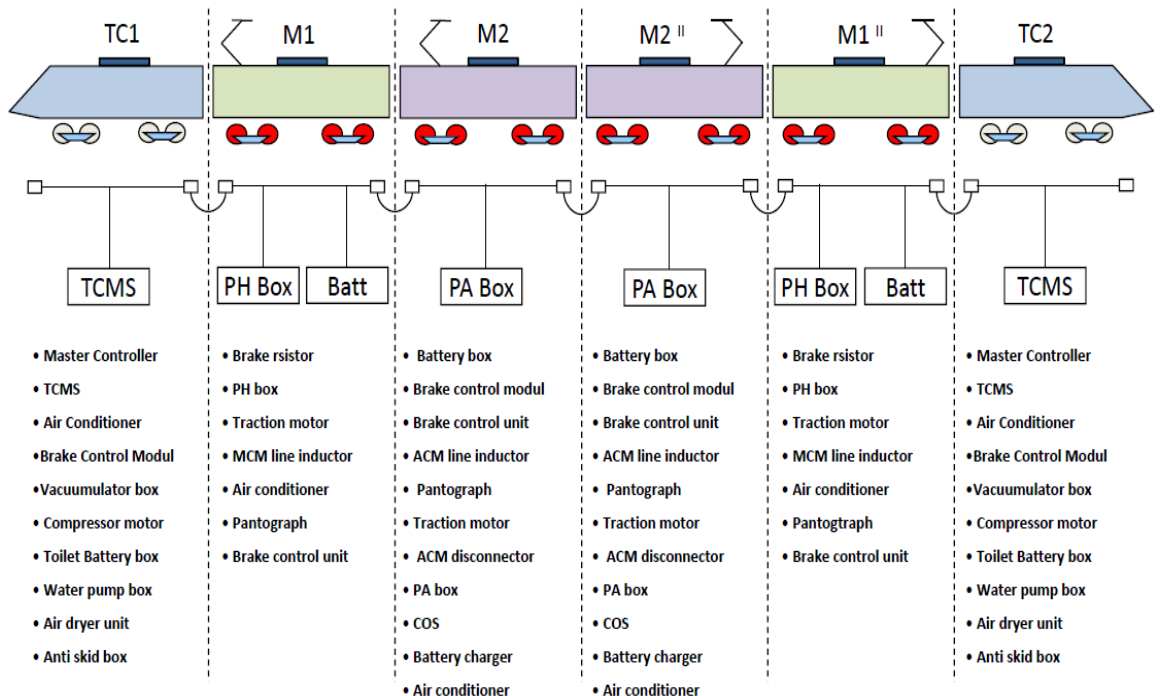
Gambar 8. Konfigurasi Sistem pada Kereta Bandara

c. *Komponen utama dalam sistem kelistrikan (Electrical System) pada Kereta Bandara secara umum terdiri dari Propulsion and Auxiliary box (PA box) dan Propulsion and High Voltage box (PH box), Brake resistor box, Motor Converter Module (MCM), Auxiliary Converter Module (ACM) dan Traction Motor (motor traksi). Semua komponen tersebut disusun agar dapat berfungsi untuk mendukung pengoperasian sistem pencahayaan (lighting), sistem komunikasi, sistem propulsi dan auxiliary. Sistem elektrikal kereta dikendalikan oleh Train Control and Management System (TCMS) pada saat kondisi normal.*

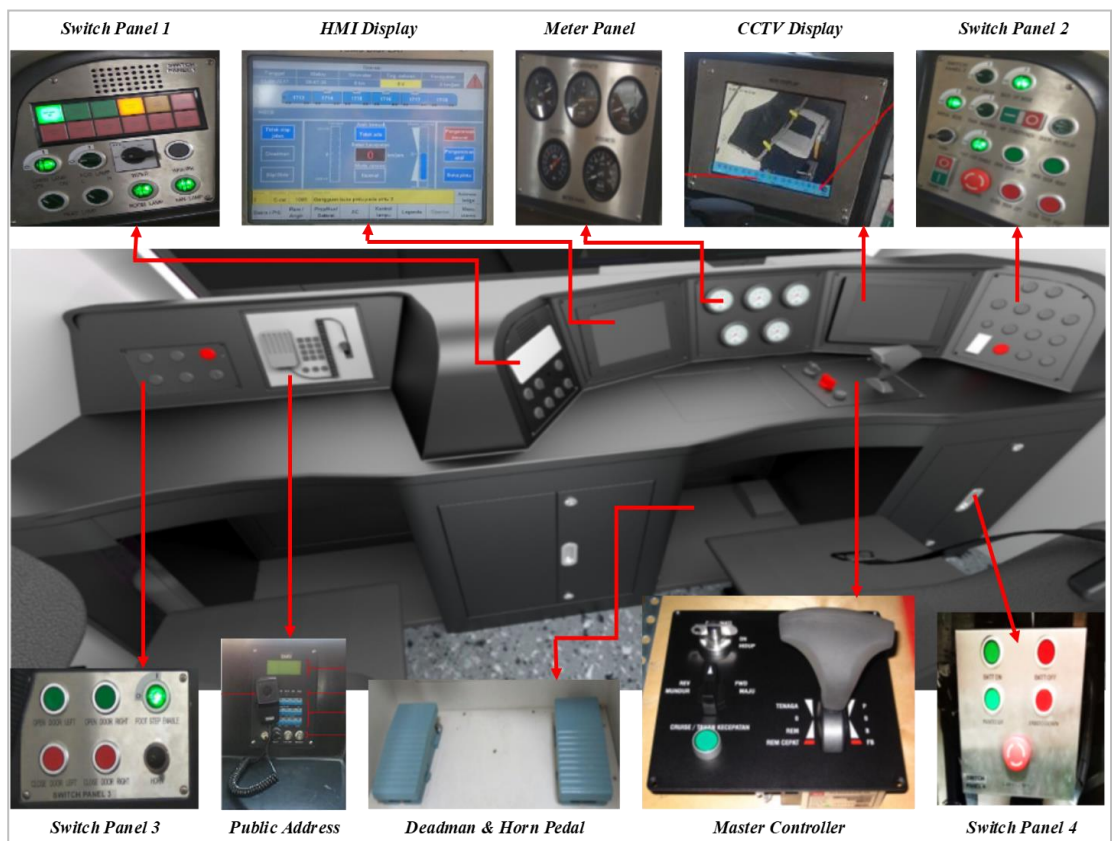
Gambar 9. Meja Masinis (*Driver Desk/Dashboard*)

- a. Kabin masinis terletak pada kereta TC1 dan TC2 serta dilengkapi dengan fasilitas pengoperasian kereta. Fasilitas tersebut berada pada meja masinis (*driver desk/dashboard*), yang terdiri dari *main dashboard* dan *left dashboard*.

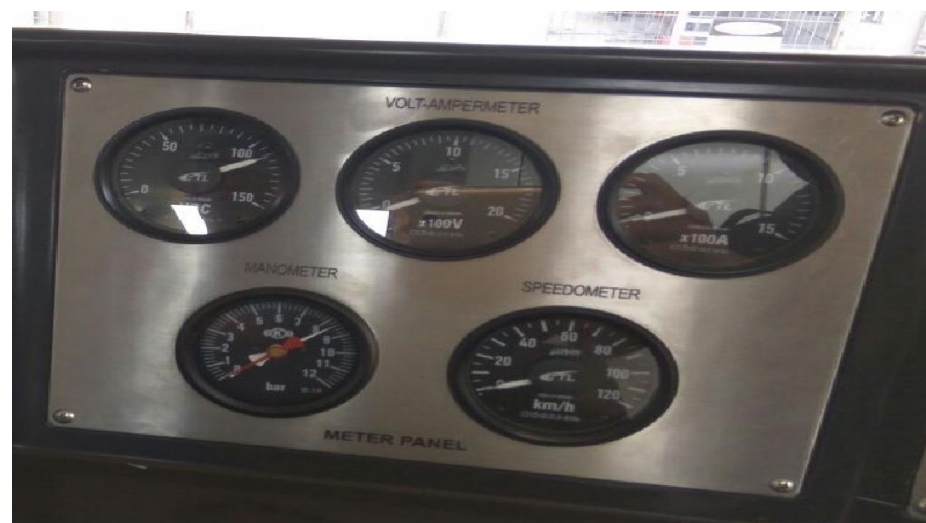
Gambar 10. *Meter Panel*

- b. *Meter Panel* terdiri dari instrumen - instrumen ukur analog untuk pembacaan nilai tegangan baterai (*Voltmeter DC*), nilai tegangan tinggi LAA (*High Voltage Voltmeter*), nilai arus listrik yang bekerja pada rangkaian kereta (*Amperemeter*), nilai kecepatan kereta (*Speedometer*) serta nilai tekanan udara yang tersimpan dan yang bekerja pada kompressor (*Manometer*).

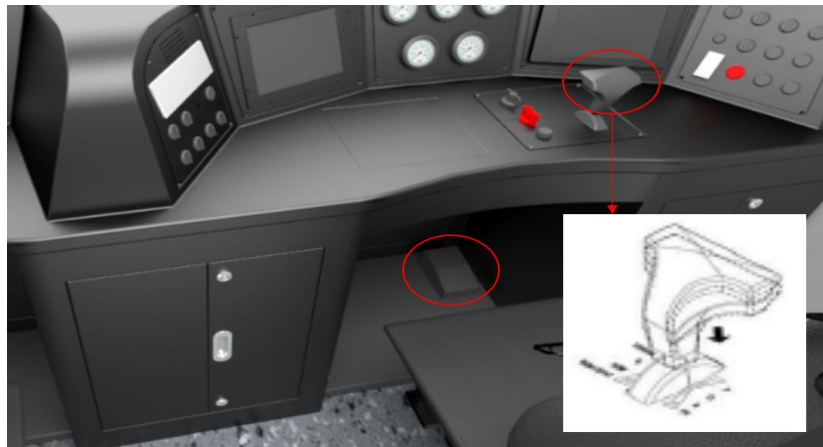
Gambar 11. *Deadman Switch*

- c. *Deadman Switch* merupakan salah satu perangkat pengaman pengoperasian kereta yang hanya berfungsi (aktif) ketika kereta berjalan (tidak berhenti). Posisi *Deadman Switch* berada pada tuas daya/traksi dan pada pedal kaki sebelah kanan.

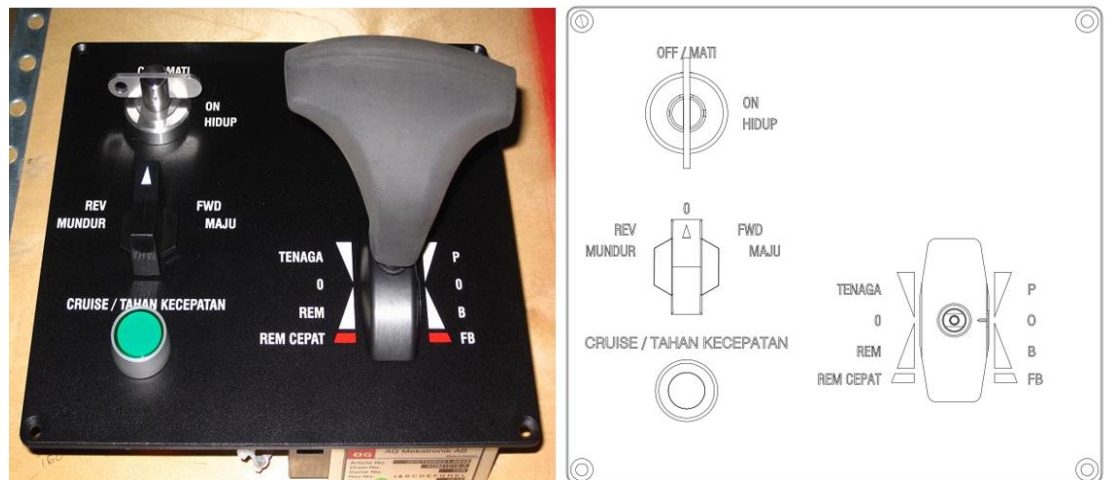
Gambar 12. *Master Controller*

- d. *Master Controller* merupakan instrumen pengendali dalam pengoperasian kereta yang terdiri dari kunci utama (*Master Key*), tuas penambah dan pengurang kecepatan (*Handle Master*), tombol arah gerak kereta (*Selector Switch*) serta tombol tahan kecepatan (*Cruise*).

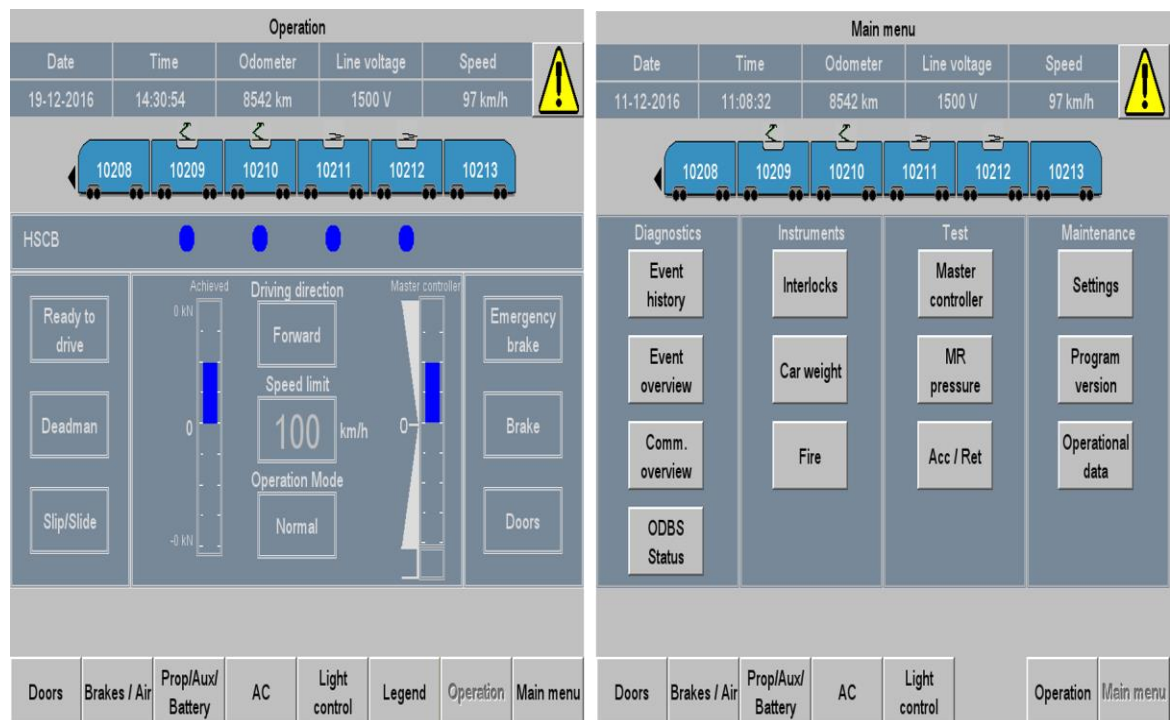
Gambar 13. Ilustrasi *Human Machine Interface*

- e. *Human Machine Interface (HMI Display)* merupakan salah satu komponen pada TCMS serta berfungsi untuk monitor dan menampilkan status atau kondisi dari tiap-tiap subsistem dalam operasional kereta, sehingga mempermudah masinis mengetahui kondisi kereta pada saat operasi dan mempermudah teknisi dalam melakukan *troubleshooting*. Beberapa kondisi yang ditampilkan pada layar HMI antara lain adalah kondisi sistem penggerak (propulsi), arah kereta atau status kabin aktif, status pintu terbuka/tertutup dan kondisi operasional lainnya.

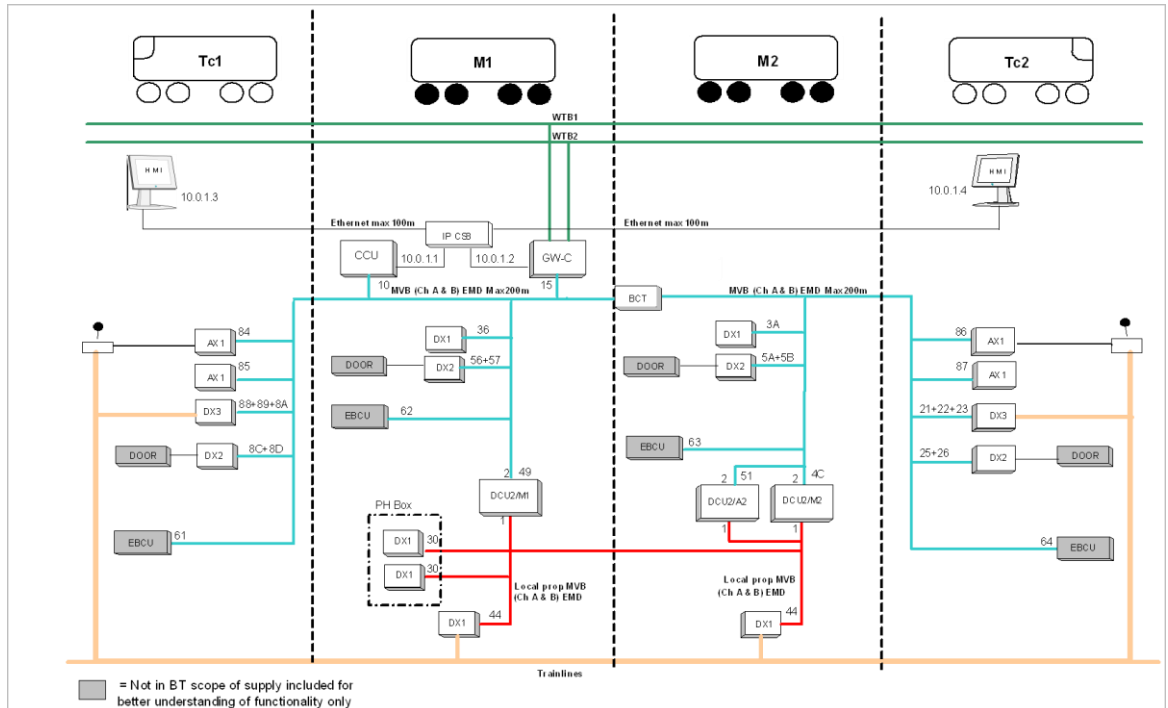
Gambar 14. Konfigurasi TCMS

- *Administration of MVB.*
  - *Fault diagnostic and storage for train and car.*
  - *Control load allocation and redistribution of auxiliary inverter.*

- *Propulsion and braking control.*
  - *Distance and speed recording*
  - *Control of Display in drivers cab.*
  - *Control of PIS.*
  - *Involved in slip / slide control.*

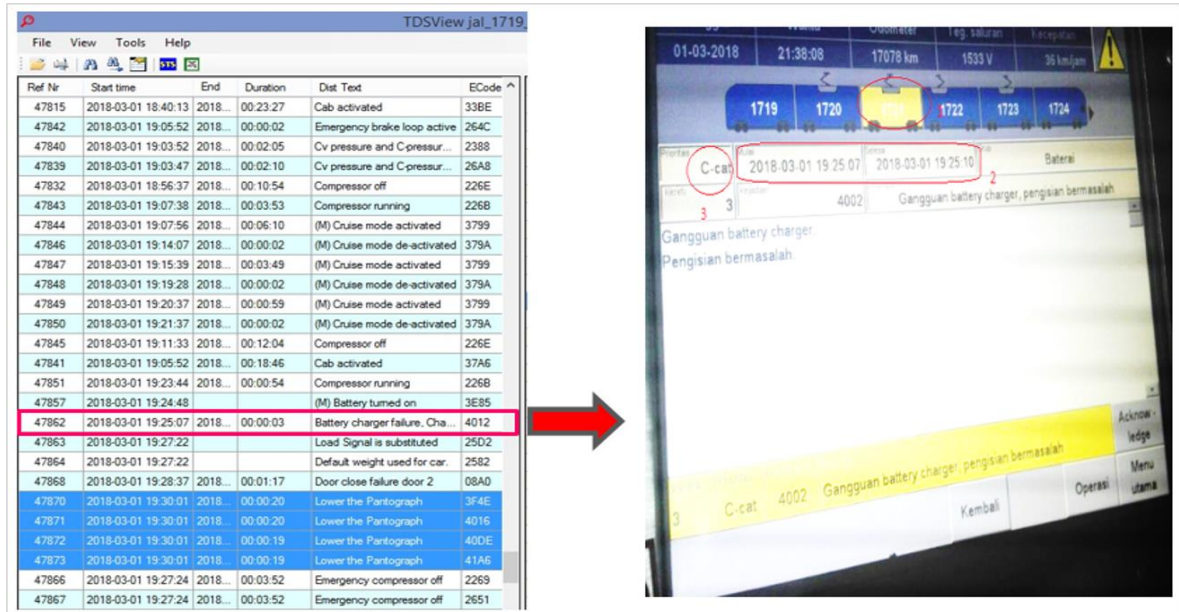
Gambar 16. Battery Charger Failure di Event Data Logger dan Layar HMI

b. Gangguan Pengisian Baterai (*Battery Charger Failure*) bermasalah ditemukan pada kereta No. 1721 yang terjadi selama 3 detik (pukul 19:25:07 WIB s/d 19:25:10 WIB).

4. Rekaman *event log* pada layar monitor HMI di sarana menunjukkan tegangan 0 Volt pada pukul 19:26:53 WIB.
5. Gangguan Pengisian Baterai (*Battery Charger Failure*) bermasalah ditemukan pada kereta No. 1721 yang terjadi selama 3 detik (pukul 19:25:07 WIB s/d 19:25:10 WIB).

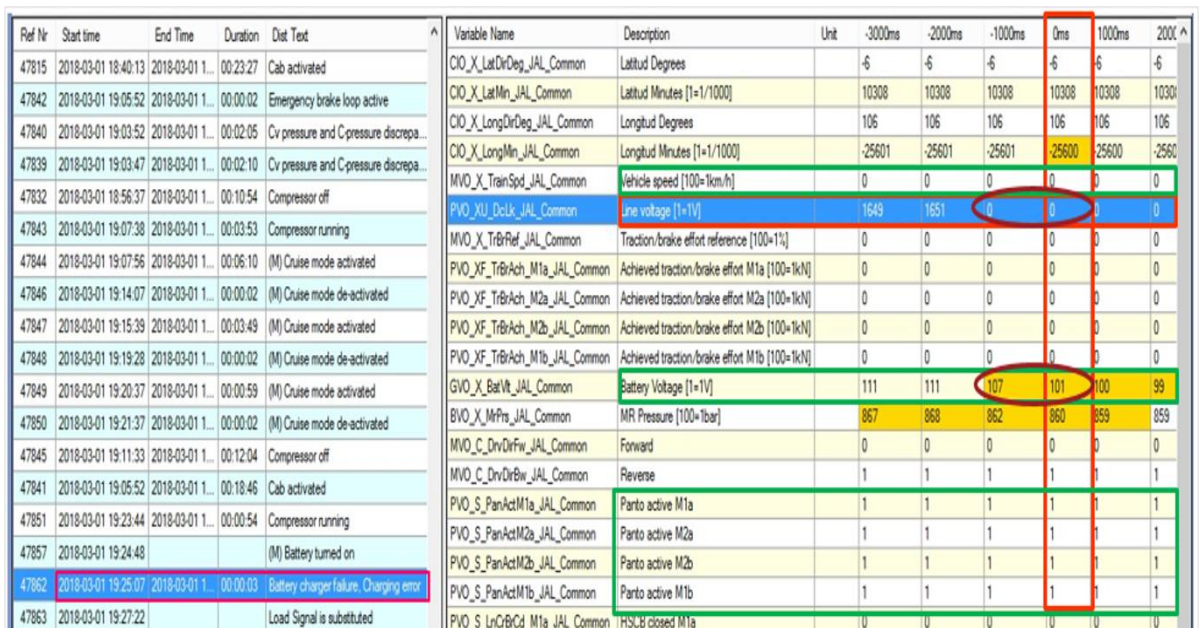
Gambar 17. Event pada Pukul 19:25:07 WIB

c. Rekaman event data logger menunjukkan bahwa pada pukul 19:25:07 WIB didapatkan data sebagai berikut :

- Jenis kejadian yaitu *Battery charger failure charging error*.
- Nilai tegangan tinggi LAA (*line voltage*) sebesar 0 Volt.
- Nilai *Battery voltage* mulai turun dari 111 Volt menjadi 99 Volt mulai 2 detik sebelumnya (- 2000 ms).
- Semua *Pantograph active* (M1a, M2a, M2b, M1b).

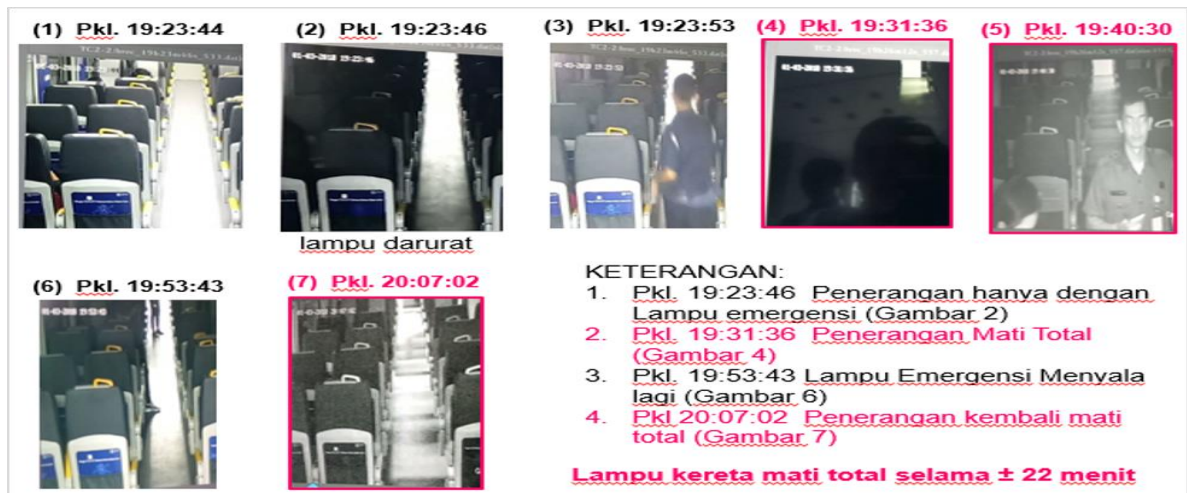
Gambar 20. Kondisi Lampu Penerangan pada Kereta

- f. Kondisi lampu penerangan kereta pada saat kejadian antara pukul 19:23:44 WIB hingga pukul 20:07:02 WIB dapat dilihat pada gambar berikut.

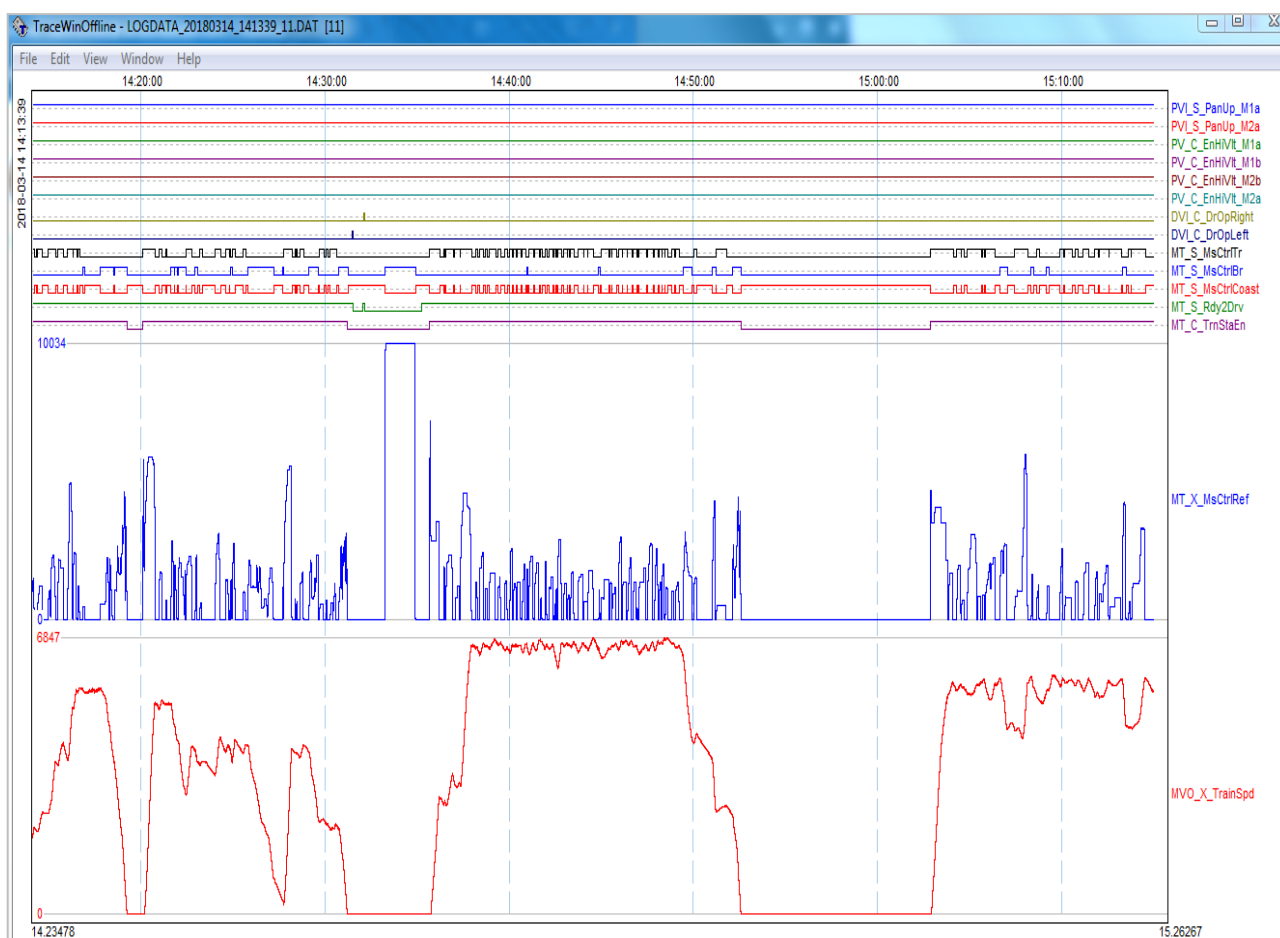
Gambar 21. Hasil *Standstill Testing / Trial Run* TS3

Tim Bombardier Transportation melakukan *standstill testing / trial run* TS3 pada 14 Maret 2018 dan *extended simulator testing* pada 17 Maret 2018. Berdasarkan hasil *standstill testing / trial run* dan *extended simulator testing* tersebut tidak ditemukan kondisi yang abnormal serta semua sistem dan fungsi di sarana berada dalam kondisi yang baik dan bekerja sesuai dengan desain.

Hasil *standstill testing / trial run* TS3 pada 14 Maret 2018, *extended simulator testing* pada 17 Maret 2018 serta bukti – bukti lain kemudian digunakan sebagai dasar untuk analisa *potential root causes* yang menyebabkan gangguan operasional pada sarana.

8. Tim Bombardier Transportation melakukan analisa *potential root cause* berdasarkan hasil *standstill testing / trial run* TS3 pada 14 Maret 2018 dan *extended simulator testing* pada 17 Maret 2018. Berdasarkan *testing* tersebut tidak ditemukan kondisi yang abnormal serta semua sistem dan fungsi di sarana berada dalam kondisi yang baik dan bekerja sesuai dengan desain.

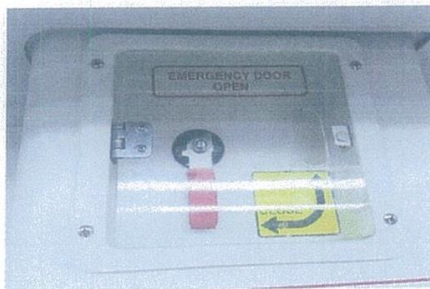
3. Gambar Katup Pintu Darurat

- c. Memperhatikan Kondisi di luar kereta sebelum mengevakuasi penumpang
  - d. Mengeluarkan penumpang dari dalam kereta dengan tertib, Teratur dan hati hati dengan menggunakan tangga darurat yg ada

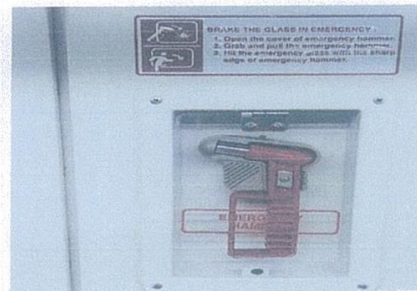
4. Gambar Palu Pemecah Kaca

4. Membantu proses mengevakuasi penumpang melalui Jendela Darurat dengan cara :
  - a. Mengambil Palu pemecah kaca yang ada di dinding kereta
  - b. Memecahkan Kaca jendela darurat dengan Palu pemecah kaca
  - c. Memperhatikan Kondisi di luar kereta sebelum mengevakuasi penumpang
  - d. Mengeluarkan penumpang dari dalam kereta dengan tertib, Teratur dan hati hati dengan menggunakan tangga darurat yg ada
