**LAPORAN AKHIR**

**KNKT.18.08.07.02**

**LAPORAN INVESTIGASI KEJADIAN PERKERETAAPIAN  
GANGGUAN OPERASI LRT SUMSEL**

**KA 45 (TS-4)**

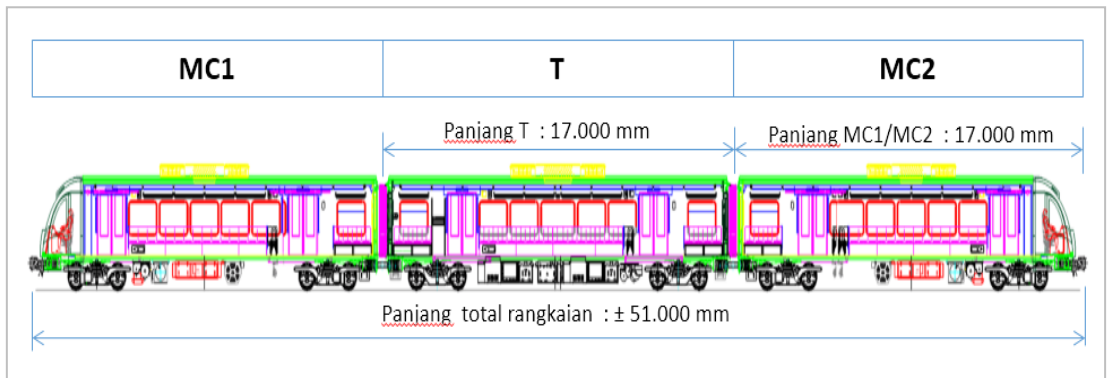
Gambar 3. Konfigurasi LRT Sumsel

MC1, MC2 = *Motor Car with Driver's Cabin*, kereta dengan motor traksi/penggerak, *current collector device* serta memiliki kabin Masinis;

T = *Trailer Car*, kereta tanpa motor penggerak dan tidak dilengkapi dengan kabin masinis.

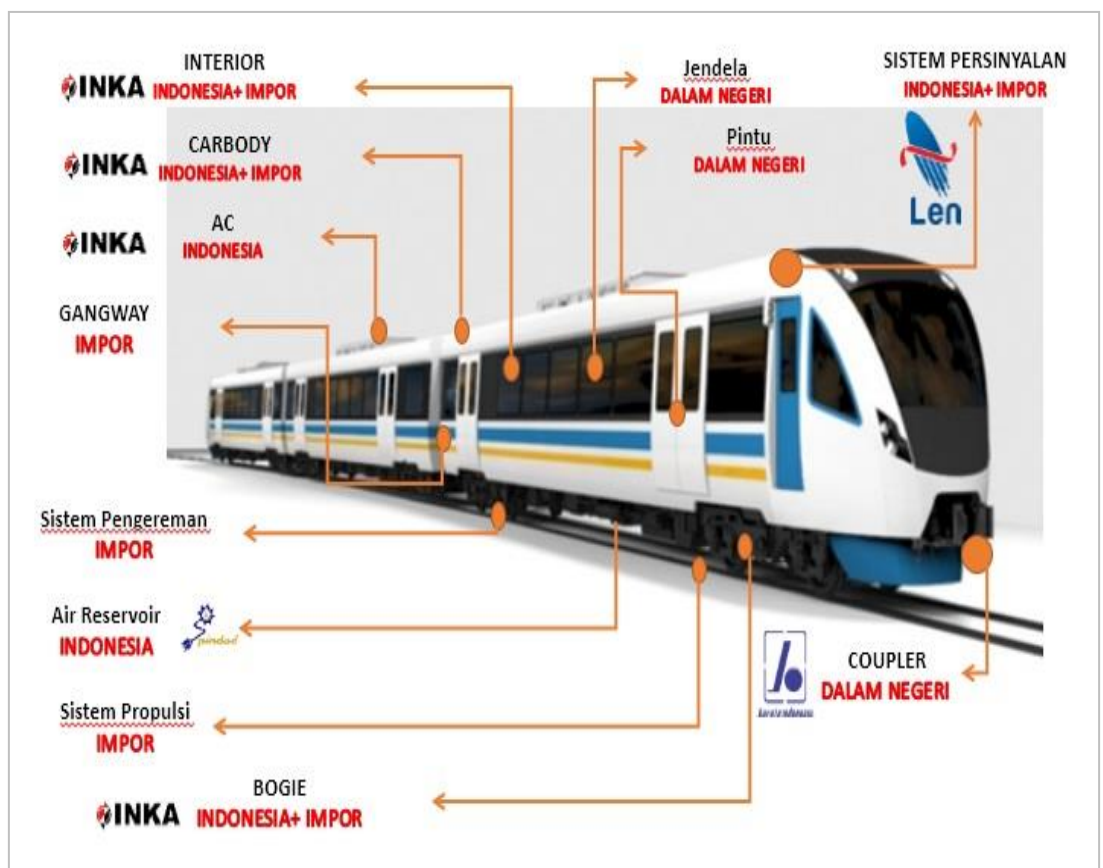
Gambar 4. *Train Set* LRT Sumsel

- c. *Train set* LRT Sumsel merupakan hasil sinergi berbagai BUMN dengan integrator PT. Industri Kereta Api (PT. INKA, Persero) dengan beberapa komponen impor (gambar 4). Kereta LRT Sumsel merupakan kereta berpengerak sendiri dengan sumber energi listrik serta merupakan Kereta Rel Listrik produk dalam negeri yang pertama di Indonesia dengan teknologi pengambilan sumber tenaga listrik aliran bawah menggunakan *third rail*.

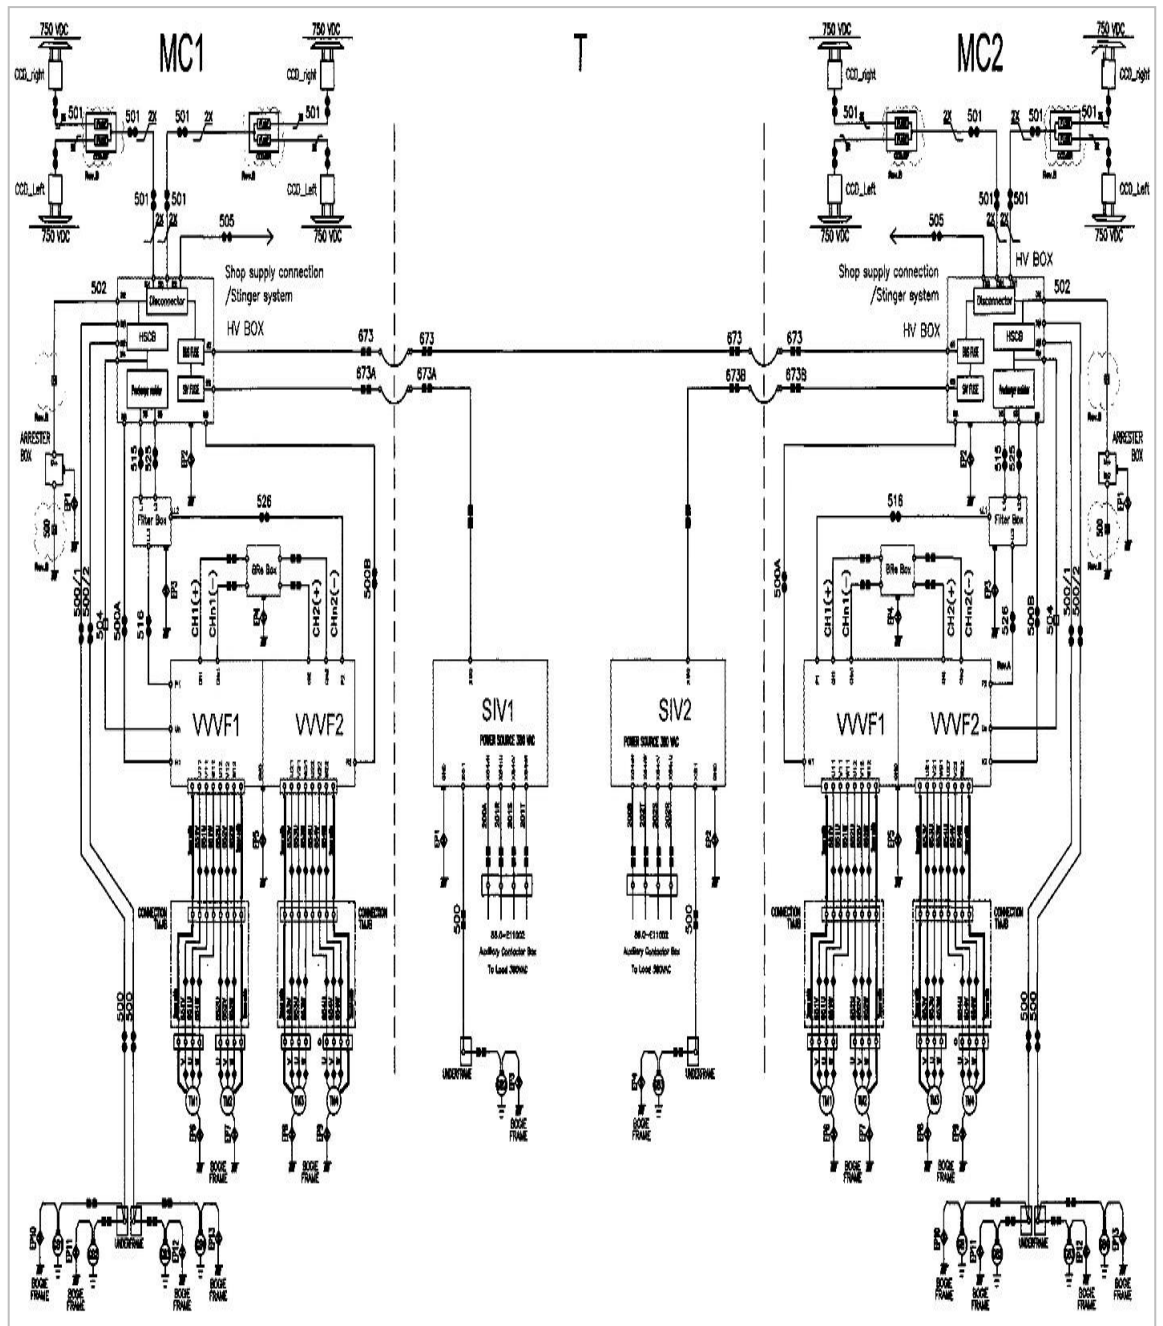
Gambar 5. Main Circuit Diagram

Sistem kelistrikan kereta dikendalikan oleh *Train Control and Management System* (TCMS) pada saat kondisi normal. Gambar 5 berikut ini merupakan gambar *Main Circuit Diagram* (Diagram Sirkuit Utama) pada rangkaian kereta LRT Sumsel.

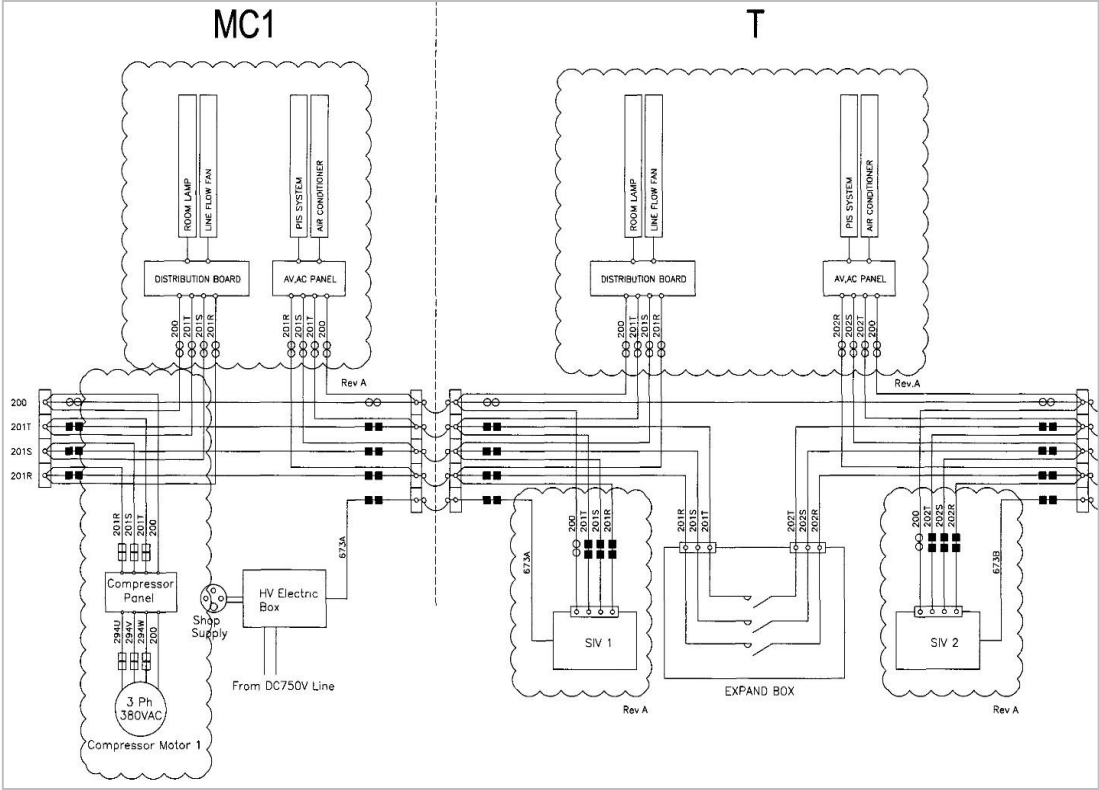
Gambar 6. Diagram Skematik Daya 380 VAC

Daya dari *converter* sebesar 380 VAC digunakan untuk komponen sistem *auxiliary* yang ada pada kereta MC1, T dan MC2 seperti *battery charger*, AC dan *compressor*, distribusi daya tersebut melalui *electric coupler*. Diagram Skematik Daya 380 VAC ditunjukkan pada gambar 6 berikut ini.

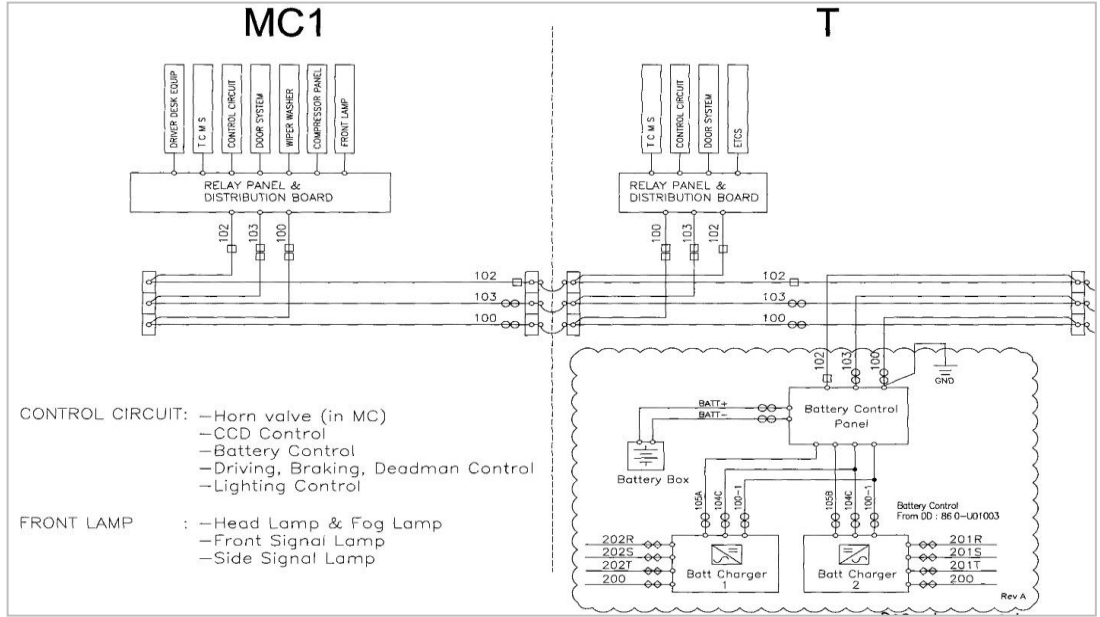
Gambar 7. Diagram Skematik Daya 110 VDC

Daya dari *converter* sebesar 110 VDC digunakan untuk komponen seperti *interface*, *overspeed supervision*, sistem lampu, panel pintu dan sistem *wiper washer*, distribusi daya tersebut melalui *electric coupler* untuk sistem TCMS. Diagram Skematik Daya 110 VDC ditunjukkan pada gambar 7 berikut ini.

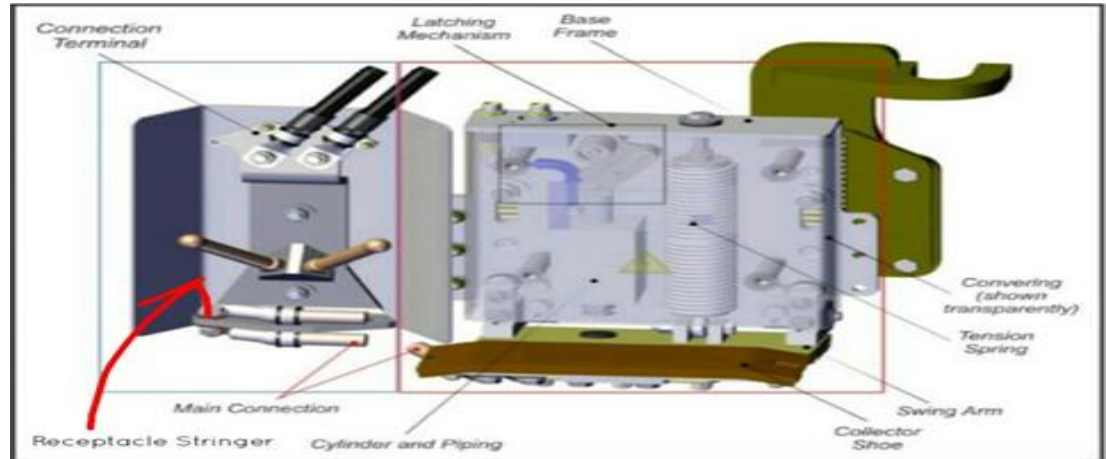
Gambar 8. *Current Collector Device (CCD)*

2. *Current Collector Device (CCD)* pada LRT Sumsel berfungsi sebagai alat pengumpul arus yang terhubung dengan *third rail* di prasarana, dimana menggunakan produk Stemmann – Technik GmbH tipe SG172 serta arus balik diteruskan oleh komponen *grounding* yang dipasang di poros roda pada *bogie*.

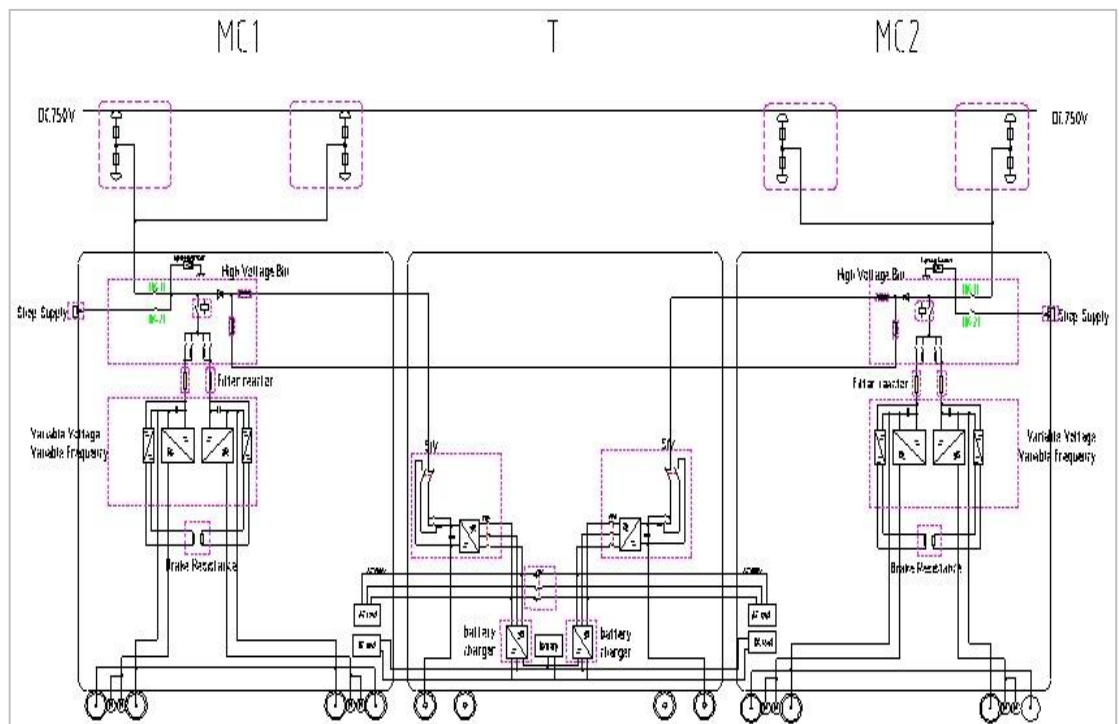
Gambar 9. Diagram *Propulsion System*

3. *Propulsion System* (sistem propulsi/traksi) LRT Sumsel merupakan sistem penggerak utama yang merubah sumber daya listrik menjadi daya putar motor traksi serta menggerakkan roda dengan menggunakan inverter. Komponen utama dari *Propulsion System* tersebut terdiri dari *VVVF Inverter/box*, *HV box*, *Line Reactor*, *Brake Resistor box*, *Traction Motor* (motor traksi), *Gear Box Transmission* dan *Earthing Equipment* (diagram sistem propulsi/traksi ditunjukkan pada gambar 9).

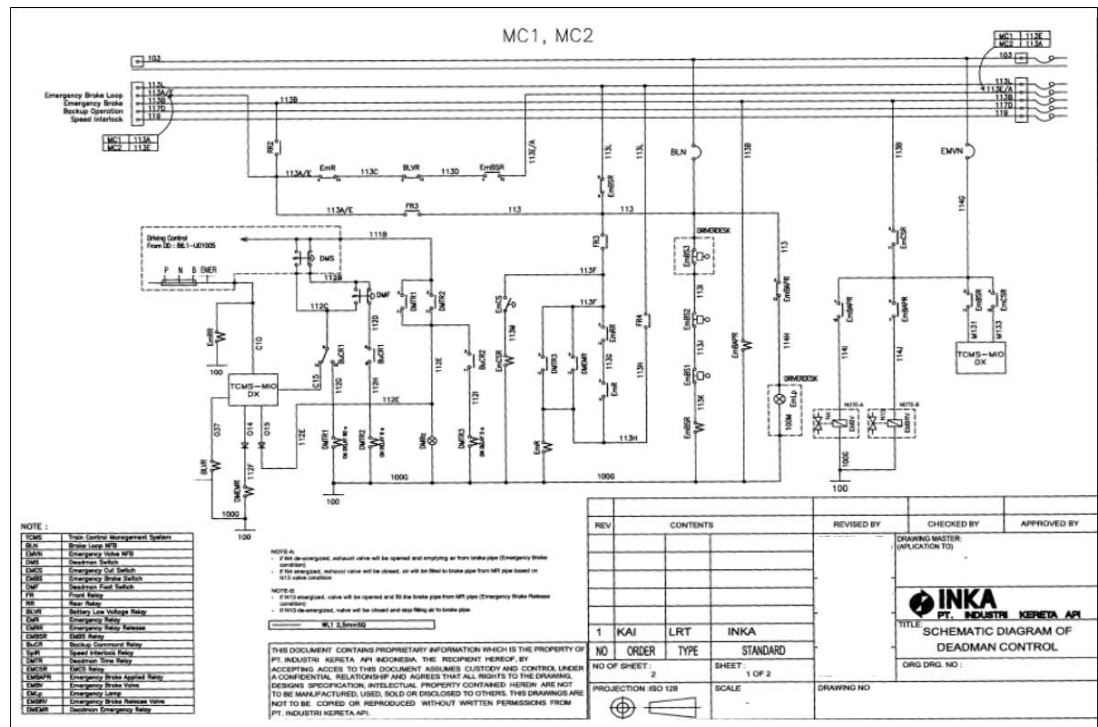
Gambar 10. Diagram Skematik Kontrol *Deadman*

4. Sistem kontrol *Deadman* memiliki fungsi keselamatan operasional dan hanya aktif pada saat kereta beroperasi (tidak berhenti). Kontrol pengawasan *Deadman* yang dikontrol oleh TCMS berfungsi sebagai indikasi bahwa operasi *Emergency Brake* (Pengereman Darurat) aktif serta status indikasi akan di-set aktif ketika DSD aktif. Masukan dari I/O yaitu “Status: operasi *deadman* dari *master controller* (pada kereta Mc)” serta ” Status: Operasi *Fast brake* dari *master controller*”. Keluaran menuju I/O yaitu “Status: *Deadman supervision buzzer* telah aktif”, “Status: *Deadman* aktif”, “Status: *Deadman power cut off*” serta ” Status: *Deadman emergency brake*”.

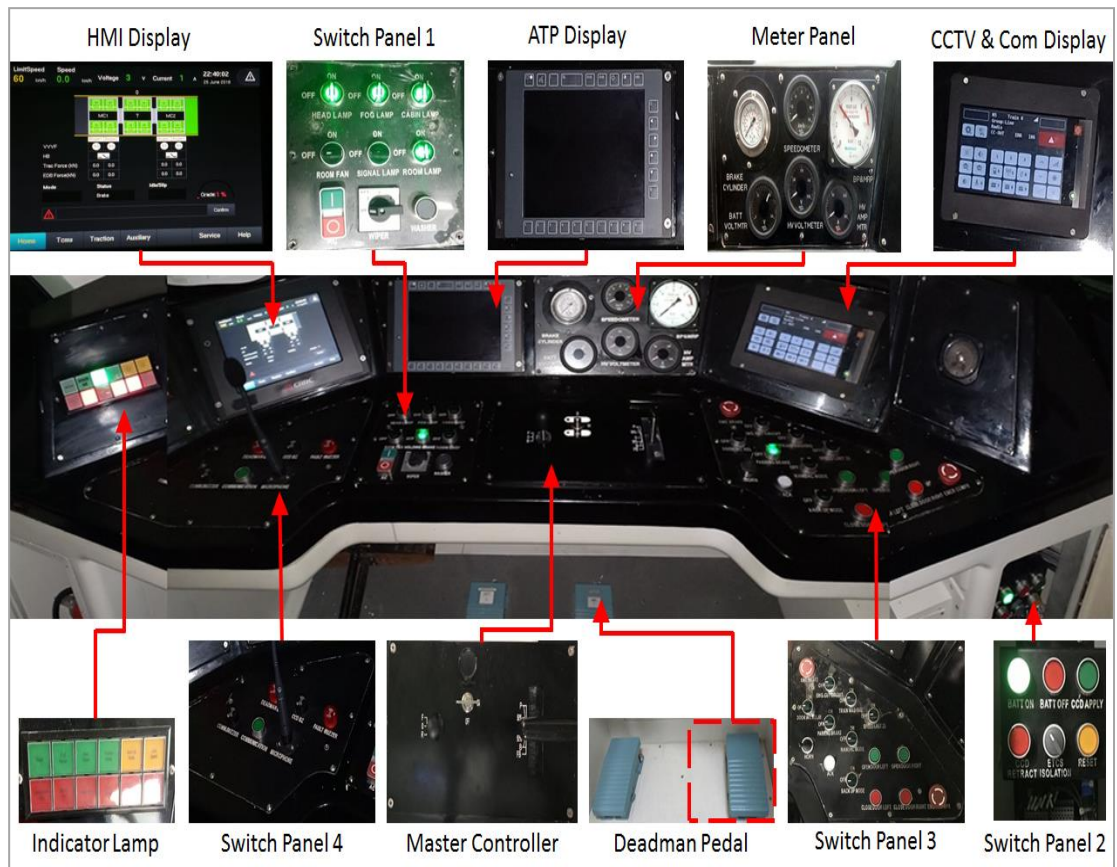
Gambar 12. Meja Masinis (*Driver Desk/Dashboard*)

- *Switch Panel 1*, terdiri dari beberapa tombol atau saklar untuk melakukan fungsi aktivasi *Head Lamp*, *Fog Lamp*, *Cabin Lamp*, *Room Fan*, *Holding Brake*, *Room Lamp*, *Air Conditioner*, *Wiper* dan *Washer*.

Perlengkapan lain yang terletak di meja masinis (*driver desk/dashboard*) dijelaskan dalam uraian pada butir - butir selanjutnya.

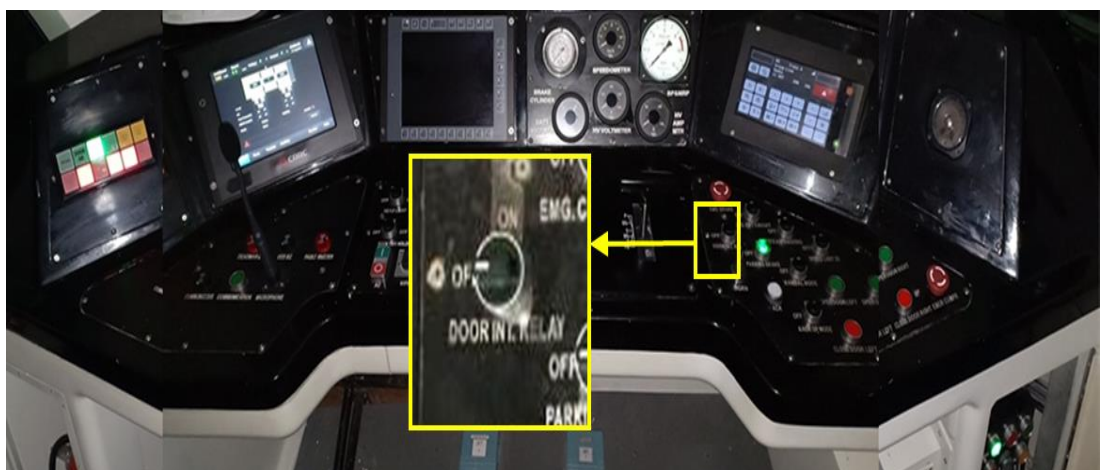
Gambar 14. *Door Interlock Relay Switch (DIRS)*

- c. *Door Interlock Relay Switch (DIRS)* merupakan saklar untuk non aktif-kan (*bypass*) fungsi *traction safe* serta hanya digunakan dalam keadaan darurat atau terjadi gangguan operasi pada pintu penumpang (gambar 14).

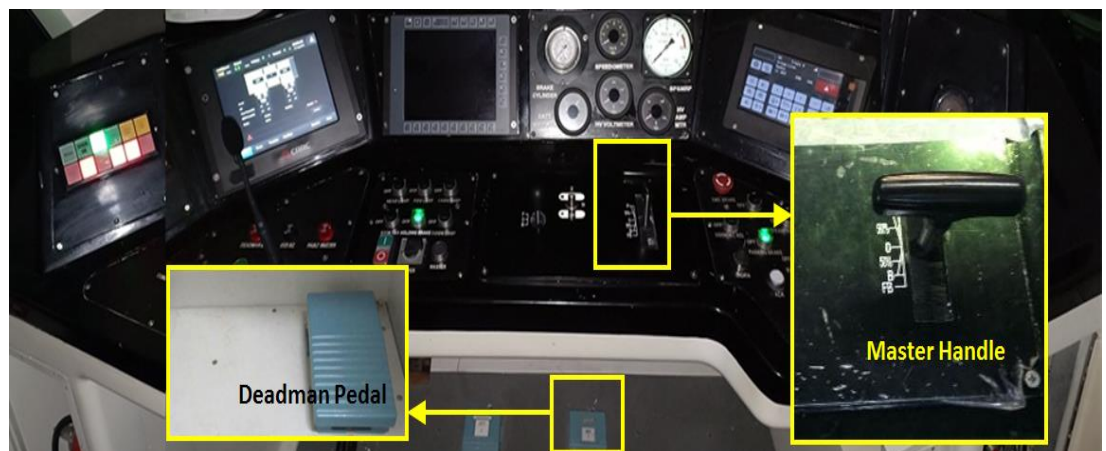
Gambar 15. *Deadman Switch*

- d. *Deadman Switch* merupakan salah satu perangkat keselamatan dalam pengoperasian kereta yang hanya berfungsi (aktif) ketika kereta berjalan (tidak berhenti). *Deadman*

*Control* terdiri dari tuas daya/traksi (*Master Handle*), yang terletak di *Master Controller* serta pedal kaki sebelah kanan (gambar 15).

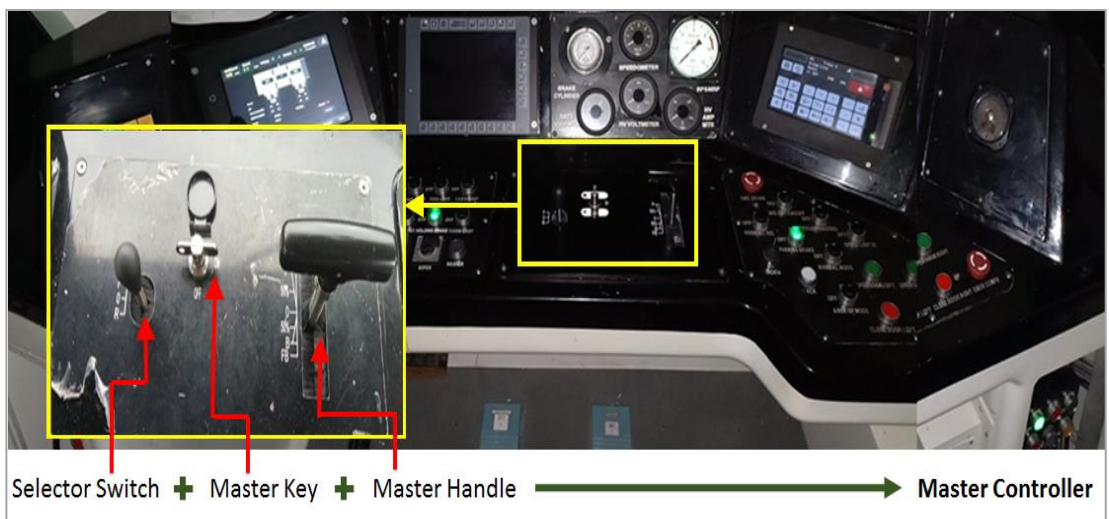
Gambar 16. *Master Controller*

- e. *Master Controller* (gambar 16) merupakan instrumen pengendali dalam pengoperasian kereta yang terdiri dari *Master Key* (kunci utama), *Master Handle* (tuas utama) serta *Selector Switch* (saklar arah gerak kereta). *Master Handle* berfungsi untuk akselerasi, deselerasi/pengereman dan pengereman cepat (*Fast Brake*).

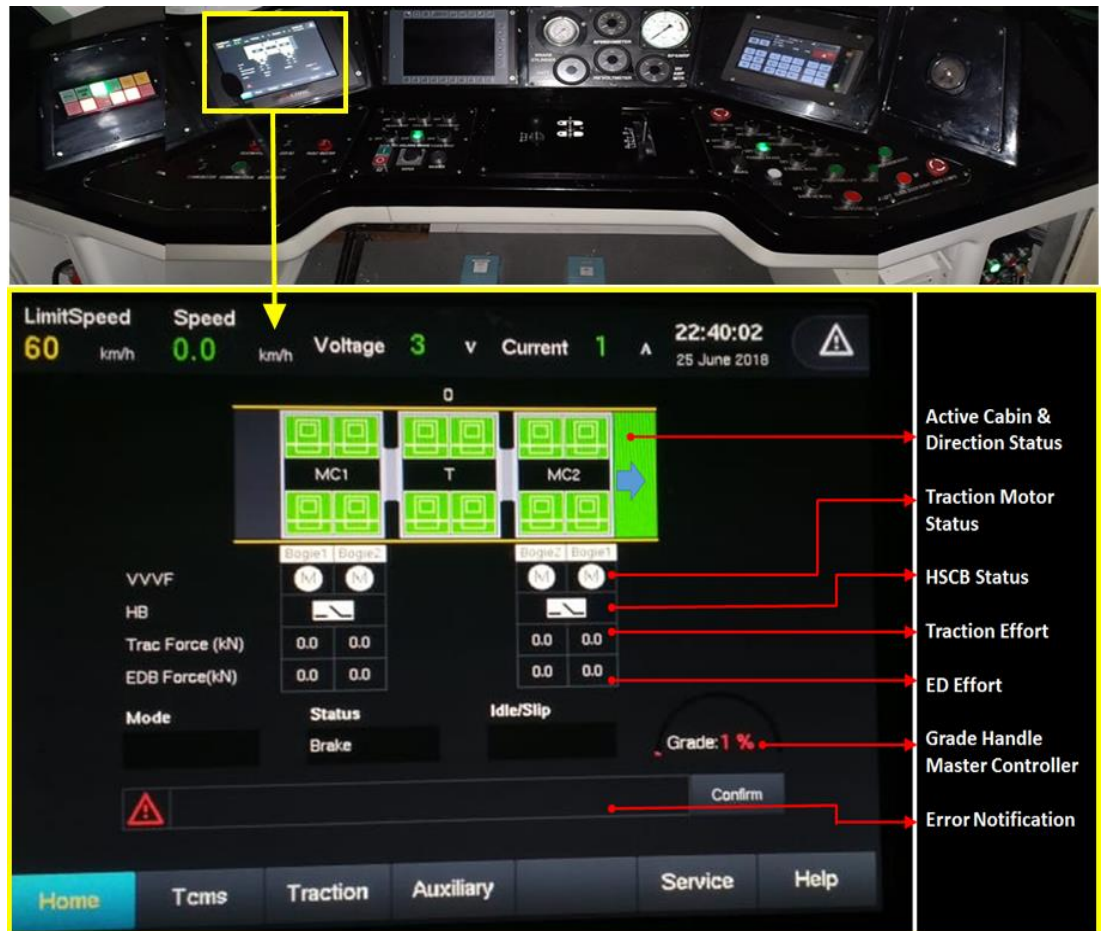
Gambar 17. Human Machine Interface Display

- f. *Human Machine Interface (HMI) Display* merupakan salah satu komponen pada *Train Control Monitoring System (TCMS)* serta berfungsi untuk monitor dan menampilkan status atau kondisi dari tiap-tiap subsistem dalam operasional kereta, sehingga mempermudah masinis mengetahui kondisi kereta pada saat operasi dan mempermudah teknisi dalam melakukan *troubleshooting*. Beberapa kondisi yang ditampilkan pada layar HMI antara lain adalah kondisi sistem penggerak (propulsi),

arah kereta atau status kabin aktif, status pintu terbuka/tertutup dan kondisi operasional lainnya (gambar 17).

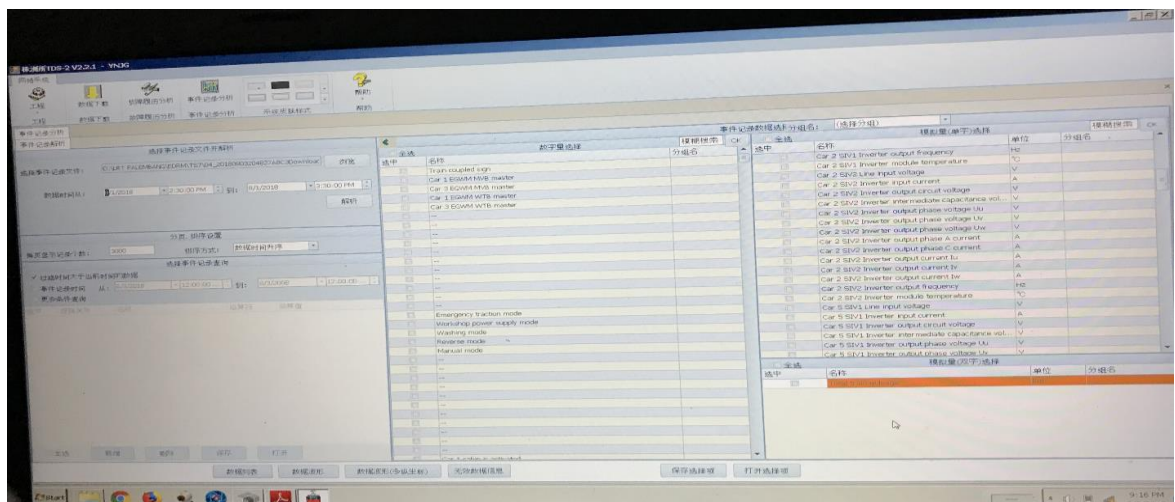
Gambar 19. Tampilan *Software* Pembaca TCMS

1. Pembacaan *event data logger* TCMS menggunakan *software* TDS-2 versi 2.2.1 dengan bahasa Cina (gambar 19), sehingga analisa terhadap *event data logger* TCMS belum dikuasai sepenuhnya oleh pihak PT. INKA.

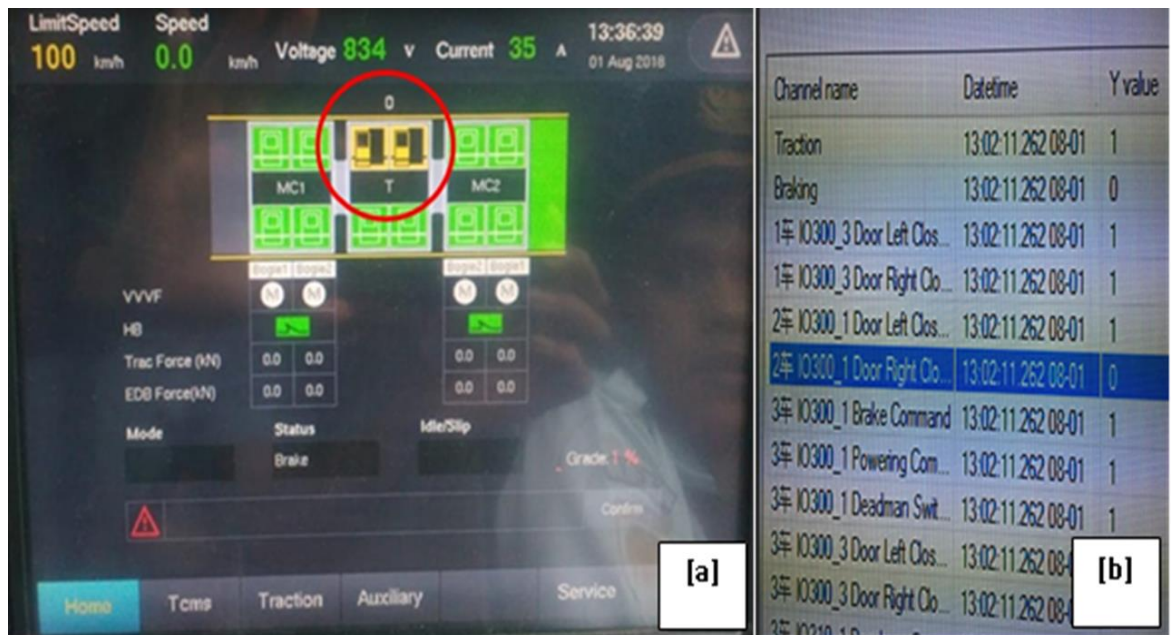
Gambar 20. Tampilan Indikator Pintu Penumpang Kereta *Trailer* Terbuka:  
 [a] Pintu Kiri pada Layar HMI, [b] Pintu Kanan pada *Event Logger* TCMS

2. Gambar 20 menunjukkan indikator pintu terbuka yang dapat dilihat pada layar HMI pada pukul 13:26:39 WIB (hasil dokumentasi) serta dapat dilihat pada *event logger* TCMS sejak pukul 13:02:11 WIB. TCMS secara *default* membaca posisi komponen dengan acuan kereta MC1 sebagai kabin yang aktif. Contoh apabila saat kereta MC2 sebagai kabin yang

aktif dan indikator pintu (pada layar HMI) menunjukkan pintu kiri terbuka, maka pada *event logger* TCMS akan terbaca pintu kanan yang terbuka.

Indikasi awal penyebab kejadian gangguan KA 45 (TS4) pada tanggal 1 Agustus 2018 adalah akibat pintu penumpang yang terbuka, berdasarkan dokumentasi tampilan layar HMI pada pukul 13:26:39 WIB (lihat gambar 20, halaman 19). Rekaman kejadian pada *event data logger Train Control Monitoring System (TCMS)* mencatat sejak pukul 13:02:11 WIB terdapat indikasi pintu penumpang dari kereta *Trailer* yang terbuka, sedangkan pada saat bersamaan kereta tetap berjalan (lihat gambar 21, halaman 19). Berdasarkan uraian tersebut di atas menunjukkan bahwa “indikasi pintu penumpang yang terbuka” bukan penyebab gangguan “fungsi traksi/daya yang non aktif (kereta berhenti)”, dimana terdapat kemungkinan bahwa *Door Interlock Relay Switch (DIRS)* telah diaktifkan karena semua pintu penumpang dalam kondisi tertutup setelah dilakukan pemeriksaan.

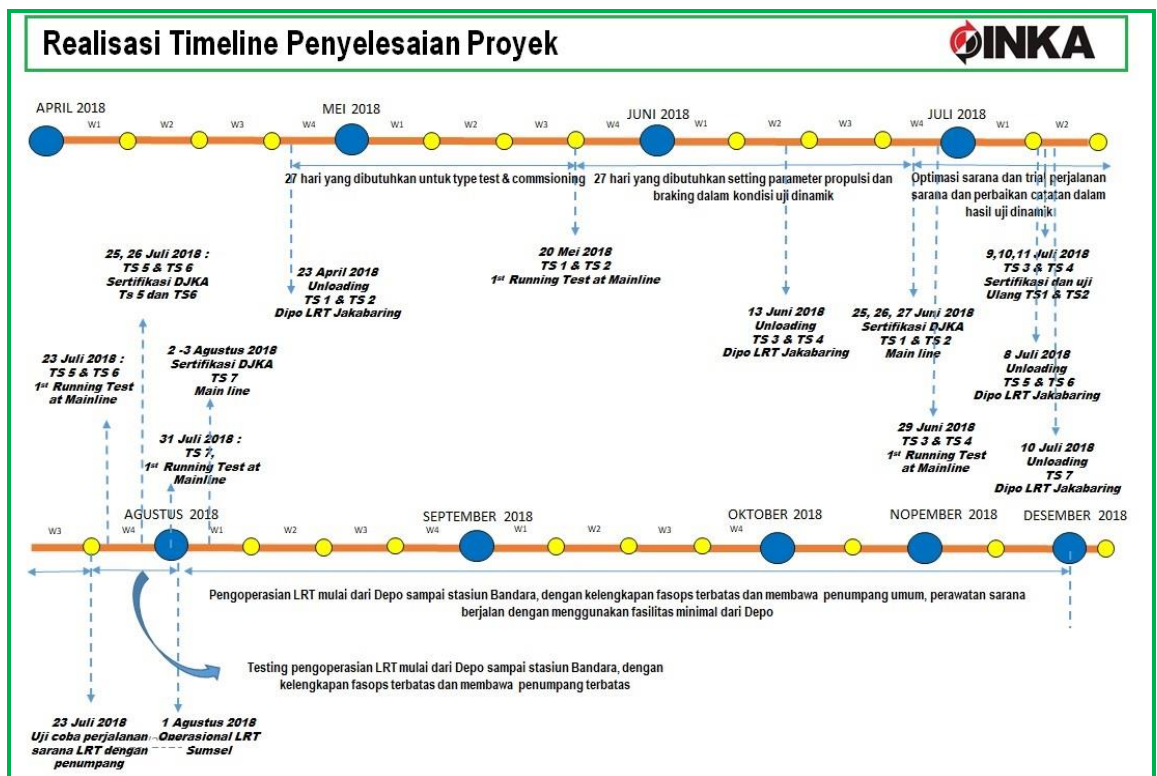
Gambar 22. Realisasi *Timeline* Penyelesaian Proyek

- a. Uji coba terhadap *train set* LRT Sumsel (TS-1 – TS-7) dilakukan secara bertahap oleh PT. INKA (rentang waktu April – Agustus 2018), sebagaimana dapat dilihat pada Realisasi *Timeline* Penyelesaian Proyek (gambar 22).

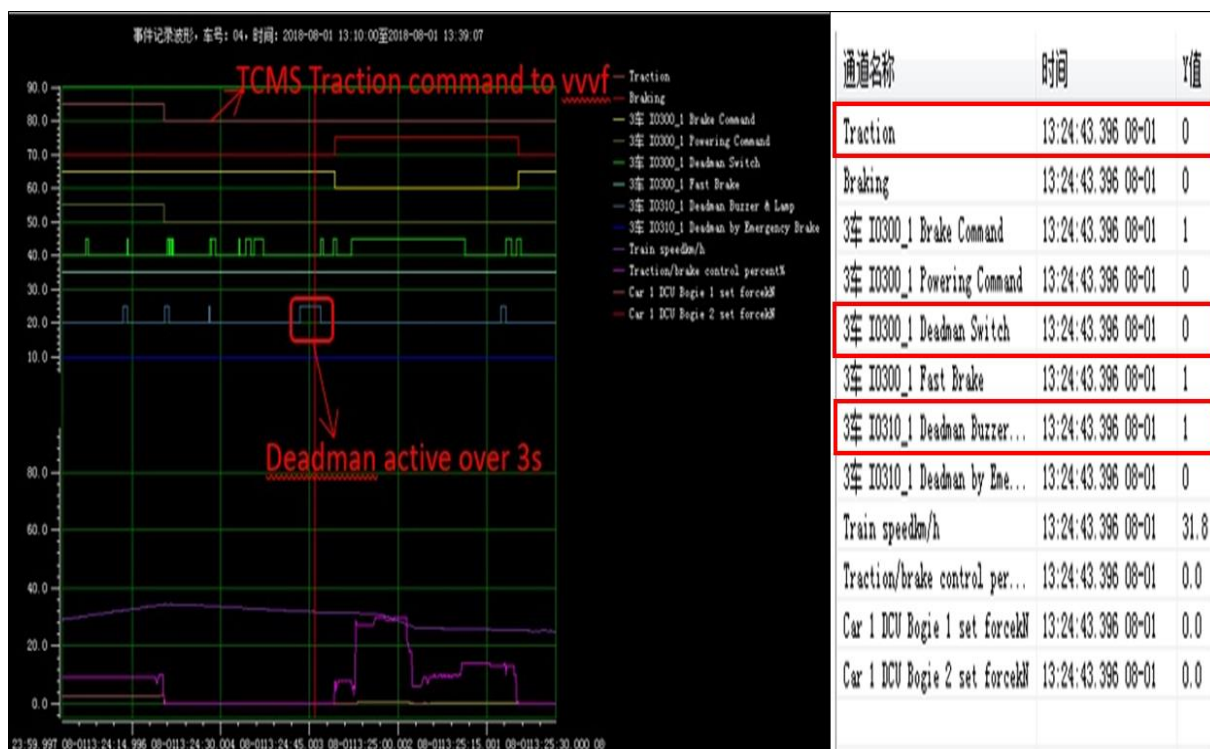
Gambar 23. Event Data Logger TCMS TS-4 (Pukul 13:24:43 WIB)

Pukul 13:24:43 WIB; TCMS System tidak menerima sinyal “Deadman Switch” lebih dari 6 detik ( $Y$  value = 0), TCMS secara otomatis mengaktifkan sinyal “Deadman Buzzer (Deadman Active)”. Ketika sinyal tersebut aktif selama lebih dari 3 detik, maka TCMS akan menonaktifkan fungsi traksi/daya (gambar 23 halaman 29).

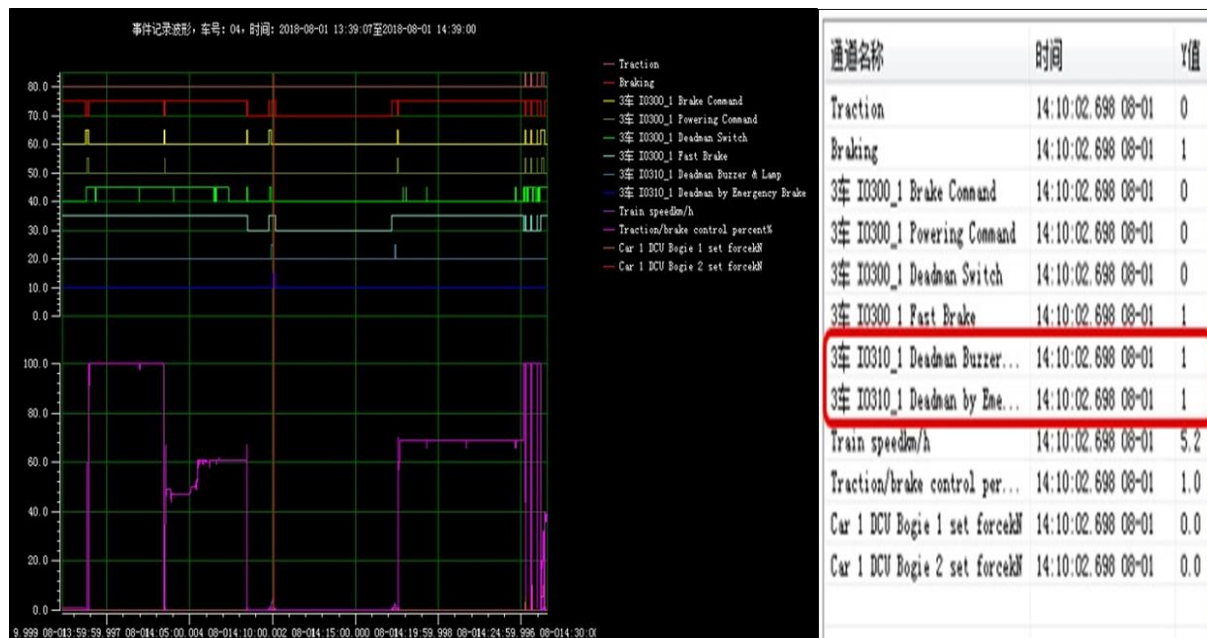
Gambar 24. Event Data Logger TCMS TS-4 (Pukul 14:10:02 WIB)

Pukul 14:10:02 WIB; TCMS menerima sinyal “Fast Brake command” tetapi karena TCMS tidak menerima sinyal “Deadman Switch” lagi, maka sinyal “Deadman Buzzer (Deadman Active)” aktif kembali kemudian mengaktifkan perintah “Emergency Brake” (gambar 24).

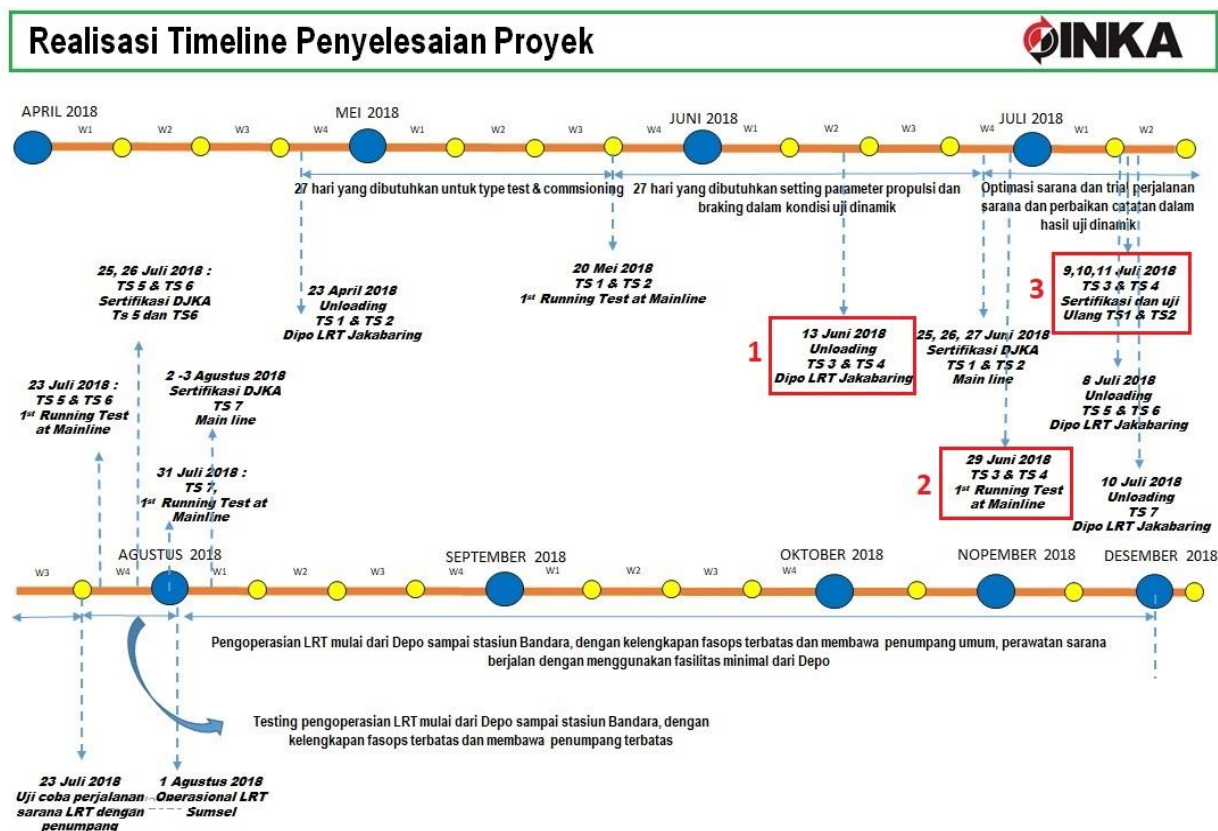
Gambar 26. Timeline Uji Coba Rangkaian TS-4

PT. INKA mendatangkan rangkaian TS-4 pada 13 Juni 2018 (gambar 26, nomor 1, halaman 32) serta melakukan uji coba pertama di lintasan (*1<sup>st</sup> running test at mainline*) pada 29 Juni 2018 (gambar 26, nomor 2, halaman 32). Rangkaian TS-4 melakukan uji pertama untuk mendapatkan sertifikasi dari Direktorat Jenderal Perkeretaapian, Kementerian Perhubungan pada 9 -11 Juli 2018 (gambar 26, nomor 3, halaman 32) serta mulai beroperasi secara komersial pada 1 Agustus 2018, namun dokumentasi waktu dan jarak tempuh selama masa uji coba tidak tersedia. Berdasarkan pada PP Republik Indonesia No. 56 Tahun 2009, PM Perhubungan No. PM. 175 Tahun 2015, PM Perhubungan No. PM. 16 Tahun 2017 dan PM Perhubungan No. PM. 18 Tahun 2019, kesiapan operasi pelayanan komersial LRT Sumsel masih kurang sesuai. Beberapa kekurangan diantaranya proses manufaktur (pengadaan dan pengoperasian) yang belum sesuai (seperti di bahas pada sub bab II.1 sebelumnya), fasilitas perawatan yang belum memadai (sebagai contoh fasilitas depo perawatan sarana yang belum lengkap) serta kompetensi tenaga perawatan sarana yang masih kurang.

8. Waktu efektif (teoritis) untuk melakukan uji coba kesiapan operasi pelayanan komersial (*Trial-run/Running Test/Burn-in/Testing & Commissioning*) *Trainset* 4 (TS-4) adalah antara tanggal 29 Juni hingga 31 Juli 2018.

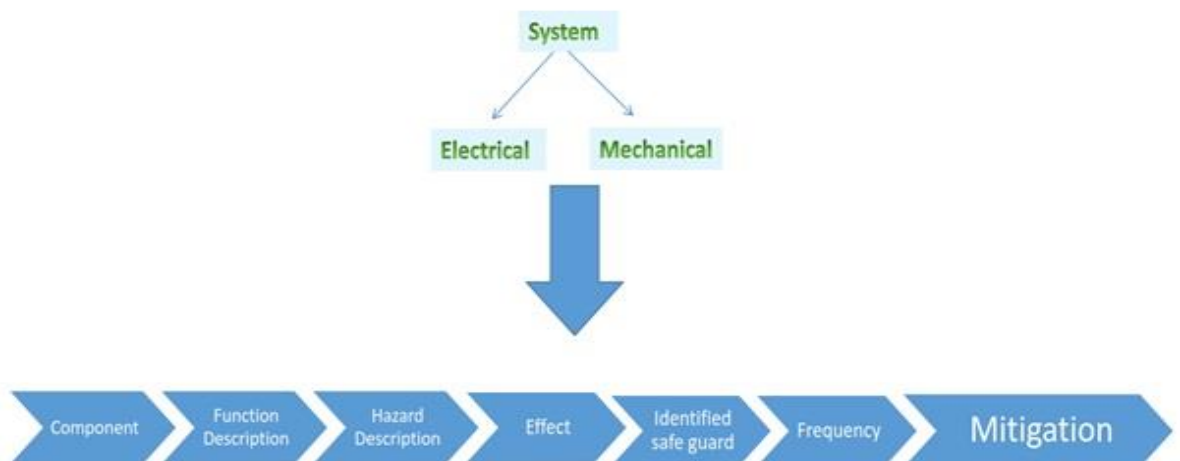
Electrical Hazard Identification	
	<p><b>Function Description</b> Deadman / vigilance devices merupakan sebuah sistem yang berfungsi untuk membantu driver (masinis) selalu dalam keadaan terjaga pada saat bertugas. Deadman harus selalu dijaga agar tidak aktif selama kereta berjalan dengan cara mengoperasikan switch handle mode tangan atau kaki yang berada di driver desk. Deadman harus selalu ditekan dan dilepas secara kontinyu dari salah satu sisi mode tangan atau kaki di cabin aktif. Apabila driver terlena beberapa saat sehingga handle deadman tertekan atau terlepas terus menerus, maka sistem deadman akan aktif dan membuat Emergency Brake Loop terputus, Traction Safe Loop terputus yang berakibat kereta akan berhenti secara tiba-tiba.</p> <p><b>Hazard Description</b> Handle Deadman tertekan atau terlepas secara terus menerus pada saat kereta sedang beroperasi / berjalan</p> <p><b>Effect</b> Emergency Valve deadman apply, sehingga kereta akan mengalami emergency brake dan kereta berhenti secara tiba-tiba.</p> <p><b>Identified safeguard</b> Terdapat lampu indikator &amp; Buzzer peringatan apabila handle tertekan atau terlepas dalam beberapa detik.</p> <p><b>Frequency</b> Improbable</p>

<p><b>Mitigation</b></p> <ol style="list-style-type: none"> <li>1. Cek koneksi kabel deadman system.</li> <li>2. Cek fungsi pedal deadman tangan &amp; kaki.</li> <li>3. Cek tuas handel Emergency Brake di ruang penumpang, pastikan dalam keadaan riis</li> </ol>
