LAPORAN INVESTIGASI KECELAKAAN PERKERETAAPIAN

ANJLOK KA LAYANG

KM. 0 + 560 ANTARA TERMINAL 3 – TERMINAL 2

BANDARA INTERNASIONAL SOEKARNO-HATTA

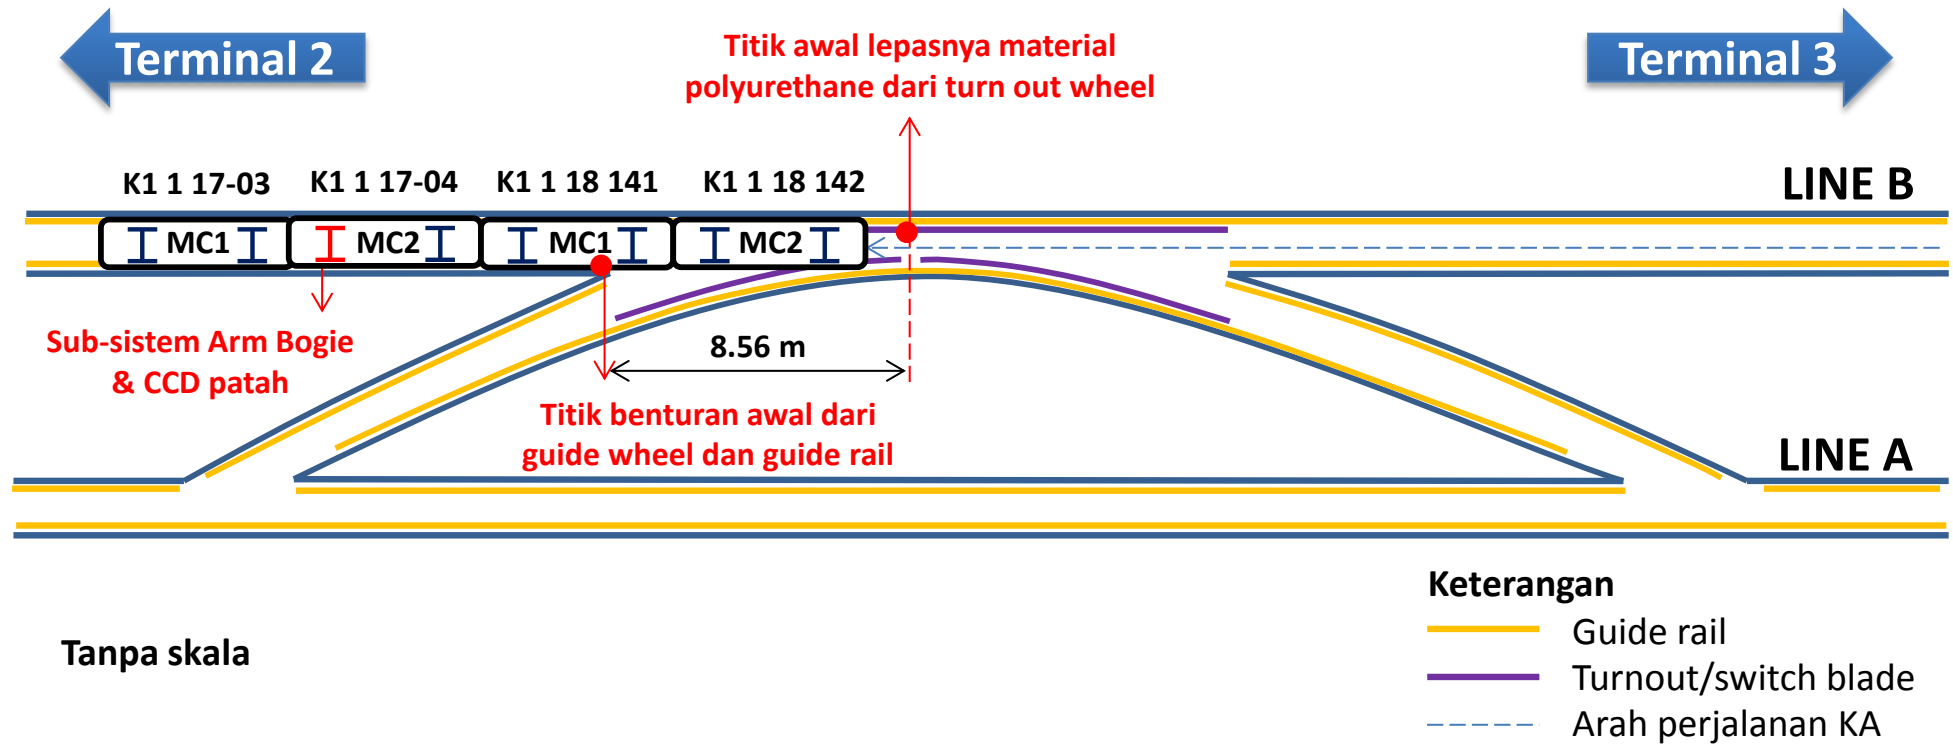
Gambar 3. Sketsa anjlokkan dari kereta K1 1 17-04 pada TS 2 KA Layang

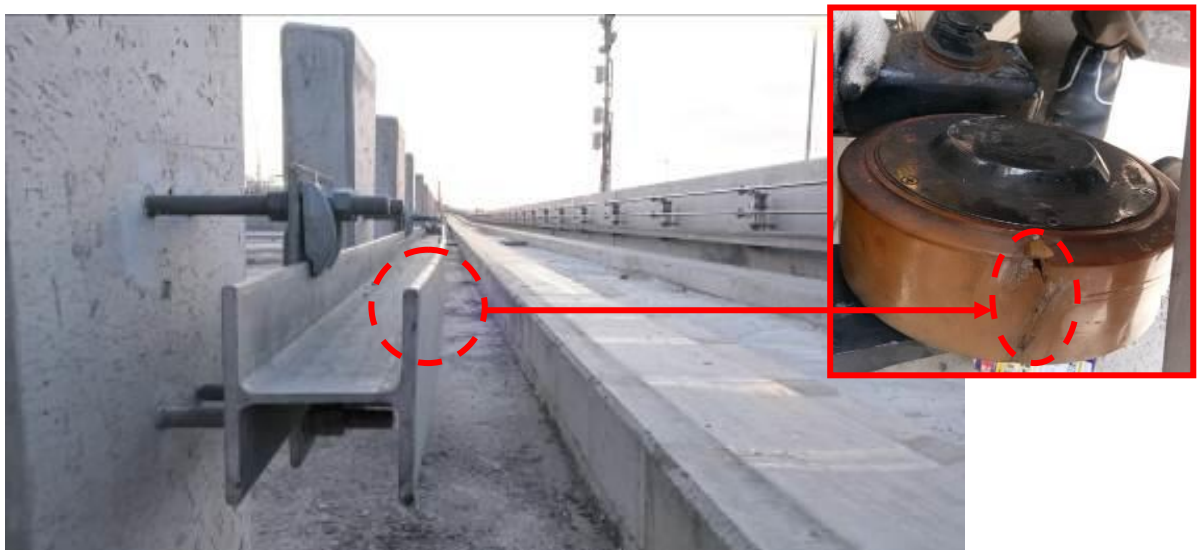
Dari hasil pemeriksaan yang dilakukan oleh tim investigasi KNKT di lokasi kecelakaan terkait dengan informasi kejadian kecelakaan, diketahui saat terjadinya anjlokkan KA Layang terdapat benturan antara ujung rel pengarah dengan roda pengarah (roda ke-7) dari bogie belakang kereta MC2 (K1 1 17-04) pada rangkaian kereta TS 2 yang ditandai dengan adanya sobekan pada permukaan tapak roda pengarah yang terbuat dari material solid Urethane.

Gambar 4. Lokasi benturan antara ujung rel pengarah dan roda pengarah bogie kereta MC2 dari rangkaian TS 2

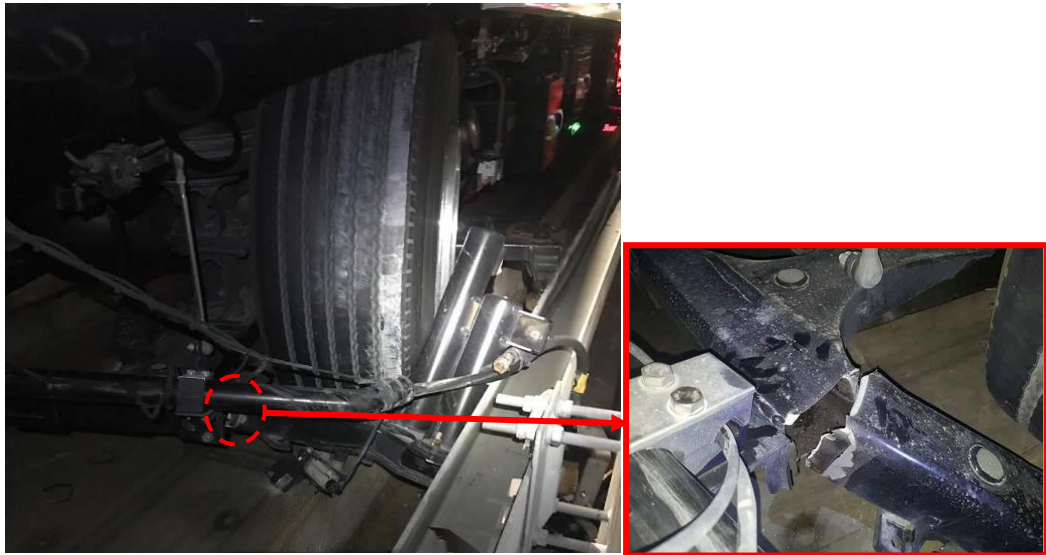
Efek dari benturan tersebut menyebabkan *arm bogie* atau rangka pengarah bogie yang menjadi tumpuan roda pengarah dan sub sistem CCD patah sehingga tegangan pada rangkaian TS turun drastis dan mengakibatkan matinya daya listrik motor traksi dari keseluruhan rangkaian TS.

Gambar 5. *Arm bogie* atau rangka pengarah bogie yang patah karena benturan antara rel pengarah dan roda pengarah

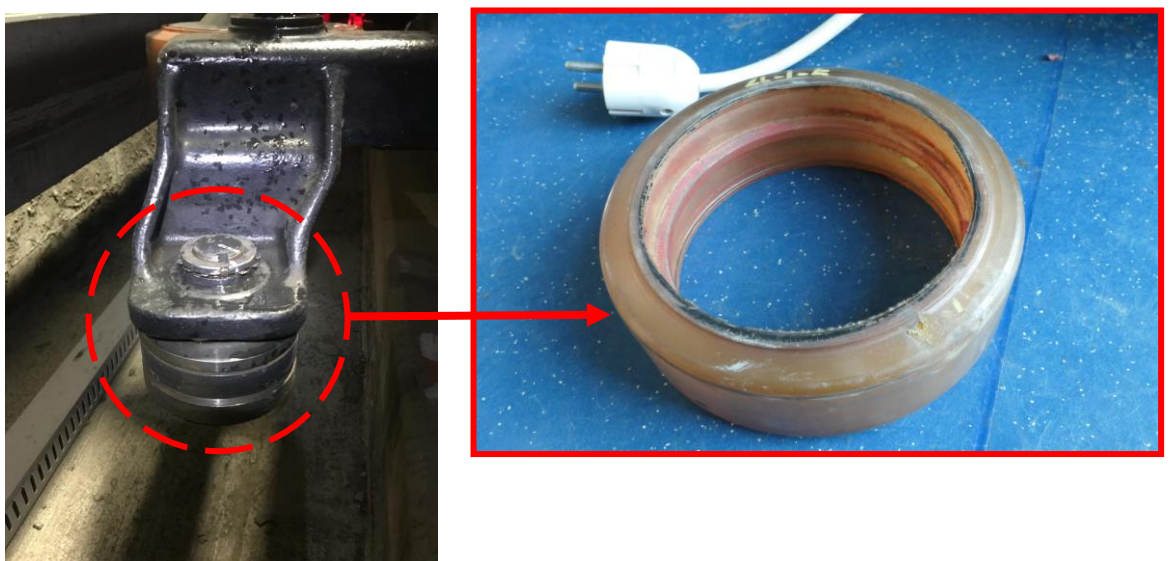
Sebelum terjadinya benturan antara rel pengarah dan roda pengarah bogie kereta MC2 dari rangkaian TS 2 di Km. 0 + 550 atau di sekitar daerah wesel ditemukan adanya tapak roda pengalih bogie kereta MC2 (roda ke-6) dari rangkaian TS 2 yang terbuat dari material Urethane dengan posisi sudah terlepas dari dudukan porosnya (hub) pada *arm bogie* kereta MC2.

Gambar 6. Kondisi tapak roda pengalih bogie kereta MC2 (roda ke-6) dari rangkaian TS 2 yang lepas dari hubnya

Saat kejadian anjlokkan KA Layang terjadi, di rangkaian kereta TS 2 tepatnya pada roda pengalih ke-6 dari bogie kereta MC2 terdapat material Urethane yang lepas dari hubnya. Dari nomor yang tertera pada Urethane diketahui sebelumnya Urethane yang digunakan pada roda tersebut merupakan Urethane dari roda pengalih ke-5 pada bogie kereta MC1 dari rangkaian kereta TS 4. Berdasarkan investigasi yang dilakukan pada kondisi TS 2 dan TS 6 pasca kecelakaan dan riwayat perawatan keseluruhan TS KA Layang sebelum terjadinya kecelakaan, diketahui terdapat banyak kondisi permukaan tapak roda pengarah dan roda pengalih yang terbuat dari material Urethane mengalami kondisi retak. Retaknya material Urethane pada roda pengarah dan roda pengalih paling banyak terjadi di TS 4, TS 5 dan TS 6. Keretakan umumnya terjadi dalam kurun waktu 3- 4 bulan setelah dioperasikannya TS untuk mengangkut pengguna jasa bandar udara, dimana material Urethane tersebut didesain di Korea Selatan dapat dioperasikan selama 3 tahun tanpa mengalami retak.

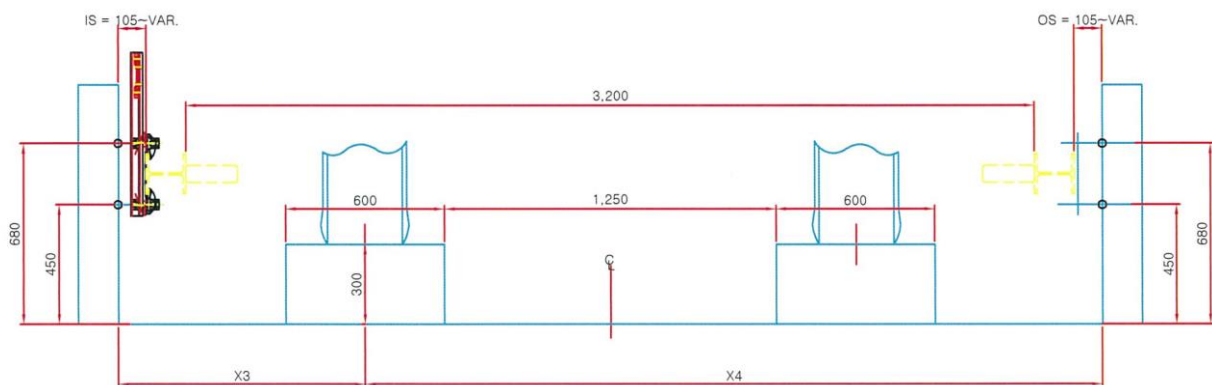
- a. Jalan Lintasan : Struktur beton bertulang
 - Tinggi : 300 mm
 - Lebar : 600 mm
 - Jarak antar lintasan : 1250 mm
 - Gradien : G > 58 ‰ (Jalur Utama)
G > 10 ‰ (Peron)
G > 5 ‰ (Depo)
- b. Rel Pengarah : Baja H-Beam yang dilapisi dengan Galvanis yang dibaut pada dinding beton atau *guide post* (tiang pemandu).
 - Dimensi : 150 x 150 x 7 x 10 mm
 - Panjang beam : 12 m
 - Jarak antar Rel Pengarah : $3200 \pm_0^7$ mm
- c. Sumber Daya : Rigid Power Rail (Third Rail), 750 VDC
- d. Wesel : Motor wesel Kyosan tipe NS (NS-AM)

Gambar 7. Dimensi dari jalur lintasan dan rel pengarah KA Layang [1]

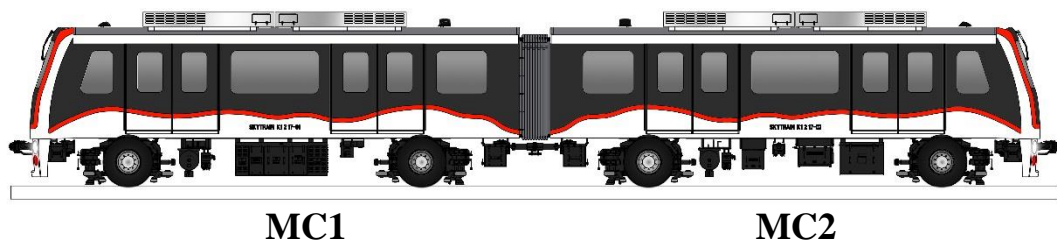
Satu rangkaian TS KA Layang terdiri dari 2 (dua) kereta MC1-MC2 dan setiap kereta memiliki penggerak sendiri (self propelled) serta mempunyai meja pengendali darurat di kedua ujung kereta yang digunakan saat kondisi darurat. Antara kereta MC1-MC2 dihubungkan dengan jalur *gangway* yang digunakan untuk perpindahan penumpang. Jika pada TS terdapat rangkaian kereta yang mengalami kegagalan di sistem propulsi, TS tetap dapat dioperasikan melalui sistem propulsi dari rangkaian kereta lainnya dengan beban penuh.

Gambar 8. Susunan rangkaian dari 1 (satu) TS KA Layang [2]

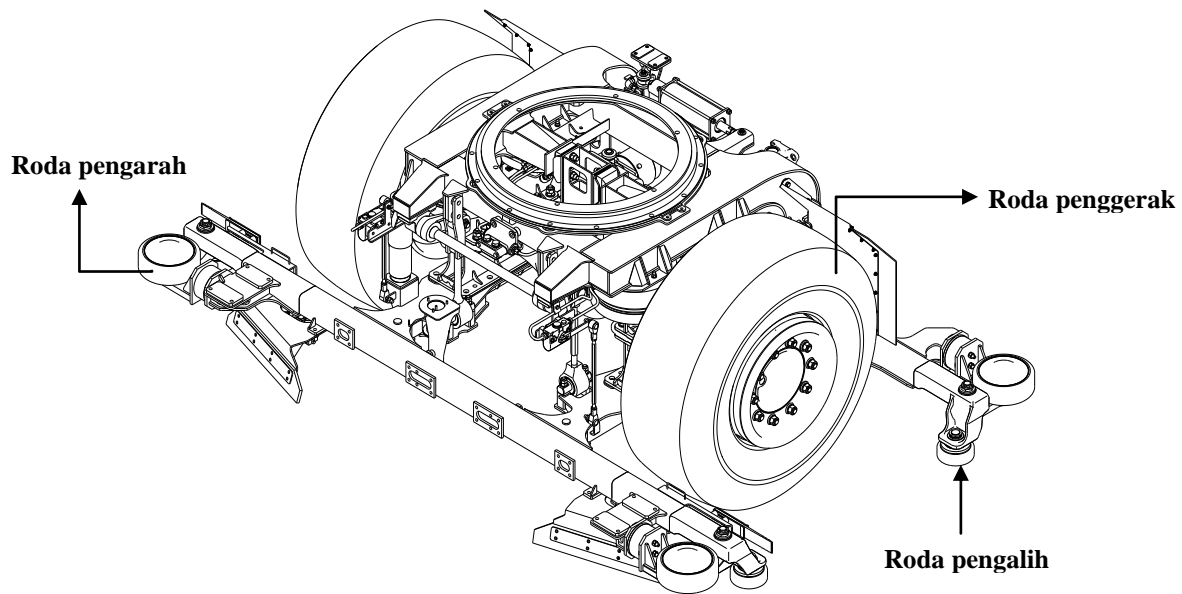
Gambar 9. Bogie di kereta MC pada KA Layang [3]

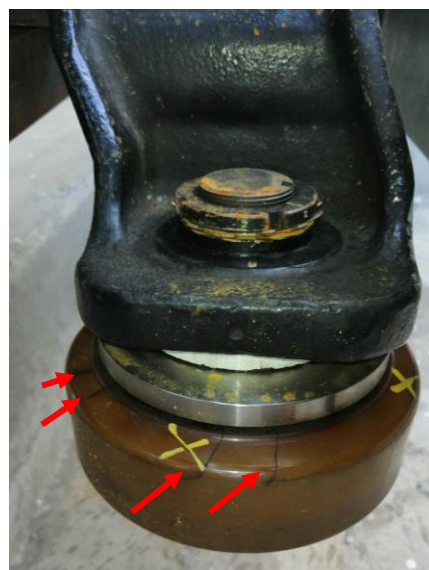
Berdasarkan fakta yang ditemukan saat investigasi, diketahui terdapat kondisi retak pada material Urethane dari roda pengalih yang terpasang di bogie kereta K1 17-04.

Gambar 10. Retak pada material Urethane dari roda pengalih kereta MC2 di rangkaian TS 2

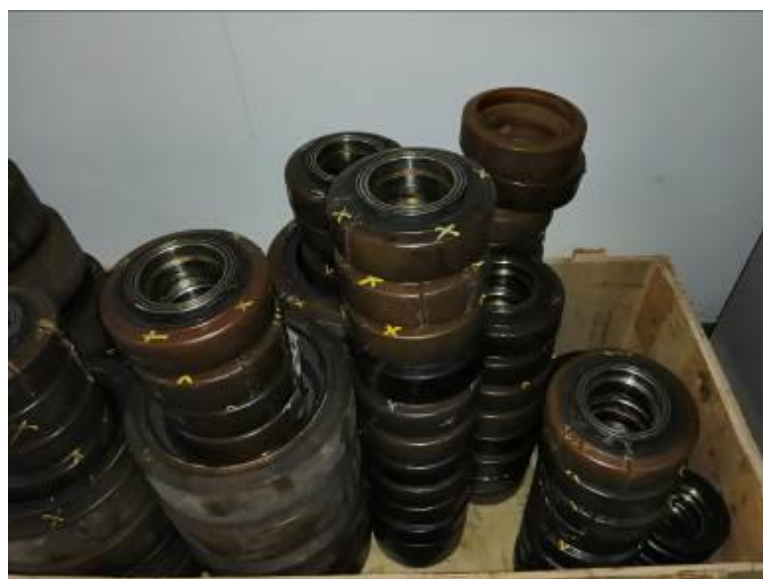
Berdasarkan data di atas, kondisi retak pada roda pengarah dan pengalih banyak terjadi pada TS 4, TS 5 dan TS 6. Sedangkan jumlah suku cadang dari roda pengarah dan roda pengalih yang merupakan garansi dari Woojin tersisa sejumlah 3 (tiga) unit roda pengarah dan 1 (satu) unit roda pengalih [5]. Karena keterbatasan suku cadang unit roda tersebut, maka saat perawatan dilakukan penukaran unit roda antar TS, yaitu kereta dari TS yang memiliki unit roda dengan kondisi laik sedang tidak dioperasikan, unit roda dari kereta tersebut akan dilepas dan digunakan untuk menggantikan unit roda lain yang retak dari rangkaian kereta TS yang dioperasikan.

Gambar 11. Kondisi dari unit roda pengarah dan roda pengalih yang tidak dapat digunakan karena retak

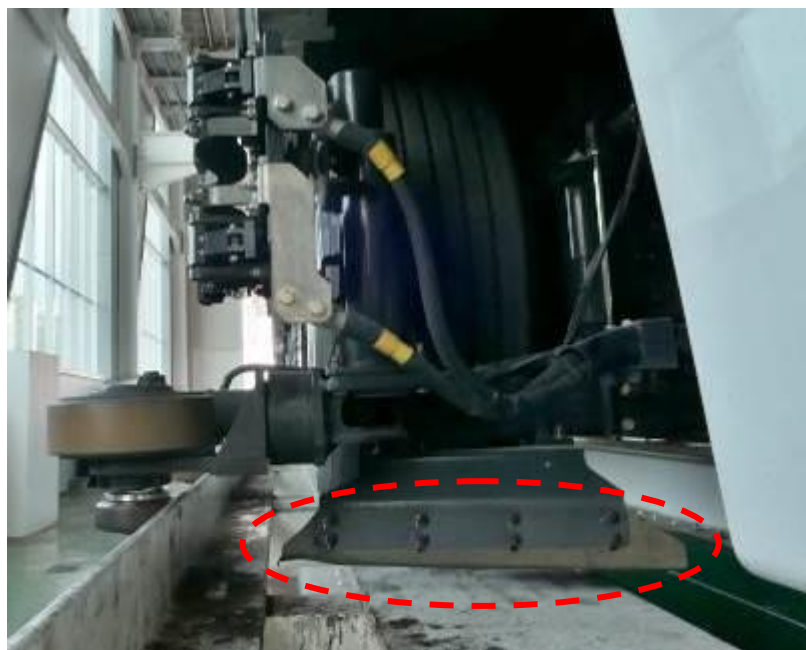
Berdasarkan riwayat hasil pemeriksaan dengan *track profilemeter* terhadap kondisi kerataan permukaan jalan lintasan dari KA Layang pada bulan Agustus 2018 diketahui banyak terdapat permasalahan terkait dengan ketidakrataan (irregularitas) permukaan jalan lintasan di jalur A dan jalur B yang melebihi toleransi irregularitas permukaan jalan lintasan sebesar 3 mm/3m. Perbaikan telah dilakukan pada bulan November 2018 terhadap kondisi tersebut tetapi ketika dilakukan pengukuran ulang terhadap kondisi jalan lintasan di jalur B mulai dari Km. 0 + 50 sampai dengan Km. 1 + 852 setidaknya terdapat 11 titik lokasi jalan lintasan yang memerlukan perbaikan lebih lanjut karena terdapat deviasi irregularitas permukaan jalan lintasan yang melebihi toleransi. Selain berdasarkan hasil pengukuran dengan *track profilemeter* kondisi irregularitas permukaan jalan lintasan dapat terlihat dari keausan (wear) yang terjadi pada komponen penyapu rintang jalan lintasan (running track wiper) yang terpasang pada rangka lengan bogie (arm bogie).

Gambar 12. Keausan yang tidak merata pada komponen wiper bogie

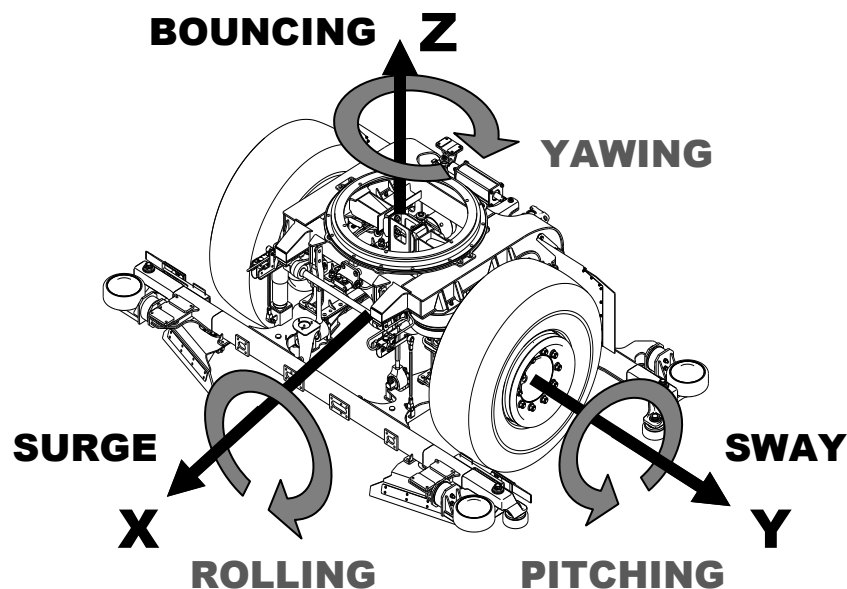
Irregularitas permukaan jalan lintasan dapat berpengaruh terhadap peningkatan amplitudo getaran terhadap arah vertikal (bouncing), arah sumbu rotasi lateral (pitching) dan arah sumbu rotasi longitudinal (rolling) dari bogie. Efek resonansi akan muncul jika frekuensi getaran yang ditimbulkan dari kontak antara roda penggerak dengan jalan lintasan serta adanya frekuensi getaran lain karena adanya gerak eksentrisitas atau gangguan gerak pada sarana yang mendekati frekuensi getaran natural dari bogie. Efek resonansi yang terjadi dapat menyebabkan amplitudo getaran yang terjadi pada bogie naik secara signifikan, dimana besar kenaikan amplitudo getaran yang terjadi pada bogie tergantung dari rasio peredaman (damping ratio) dari sistem suspensi bogie.

Gambar 13. Enam derajat kebebasan dari bogie TS KA Layang terkait dengan respon dinamik bogie terhadap getaran

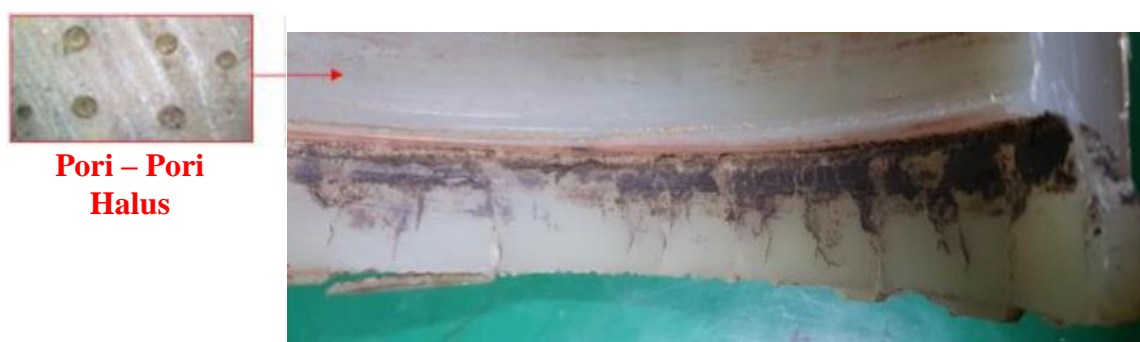
Laju kerusakan dari material Urethane unit roda pengarah dan roda pengalih yang di luar perkiraan menyebabkan menipisnya jumlah suku cadang dari unit roda pengarah dan roda pengalih, sehingga mengakibatkan dilakukannya pertukaran unit roda pengarah dan roda pengalih yang masih dalam kondisi baik dari TS yang tidak beroperasi untuk menggantikan unit roda pengarah dan roda pengalih yang retak pada TS yang akan dioperasikan. Tetapi investigasi tidak menemukan adanya catatan tentang riwayat pertukaran unit roda pengarah dan roda pengalih antar TS dalam lembar kerja perawatan TS, sehingga tidak dapat diketahui frekuensi penggantian unit roda pengarah dan roda pengalih antar TS yang telah dilakukan. Berdasarkan laporan dari Woojin [10] terkait dengan kondisi material Urethane dari unit roda pengarah dan roda pengalih diketahui secara visual ditemukan banyak retak longitudinal pada permukaan luar pada bagian atas dan bagian bawah dari material Urethane roda pengarah dan roda pengalih. Pada pengamatan dengan menggunakan mikroskop pada potongan material Urethane dari roda pengarah dan roda pengalih ditemukan banyak pori halus di permukaan bagian dalam. Kemungkinan pori – pori halus yang muncul dalam material Urethane terjadi karena pengaruh kecepatan injeksi material Urethane ke dalam cetakan saat proses pembuatan roda pengarah dan roda pengalih. Pori – Pori halus yang terbentuk dapat memperlemah adhesi atau kemampuan melekat antara hub dengan material Urethane dari roda pengarah atau pengalih sehingga memicu terjadinya retak pada material Urethane.

Gambar 14. Lapisan material Urethane roda pengarah dan pengalih yang retak serta pori – pori halus yang terbentuk

Kemudian, berdasarkan hasil pemeriksaan terhadap penjalaran retak yang terjadi diketahui hanya sebagian lapisan material Urethane yang terbelah karena retak, yaitu pada bagian permukaan Urethane yang kontak dengan hub. Berdasarkan bentuk penjalarannya, retak mulai terjadi pada bagian dalam kemudian menjalar ke arah luar material Urethane, yang terlihat dari jarak retak pada permukaan bagian dalam Urethane yang lebih panjang dibandingkan dengan permukaan bagian luarnya. Kelelahan atau *fatigue* pada material Urethane terjadi karena akumulasi pembebanan yang berulang – ulang ketika TS dioperasikan, dimana pembebanan kritis terjadi pada bagian antara hub dengan material Urethane.

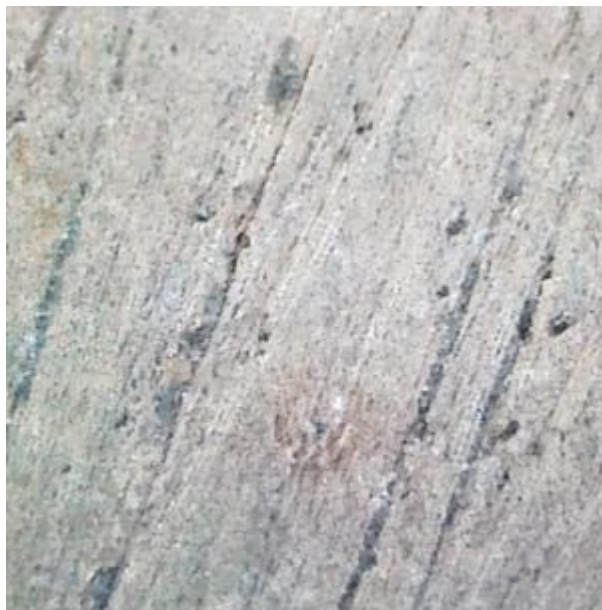
Dari hasil pemeriksaan mikroskop terhadap permukaan hub dari roda pengarah dan roda pengalih diketahui adanya penurunan kemampuan lekat dari hub yang terjadi karena kurangnya proses *treatment* pada permukaan hub, kurangnya aplikasi perekatan antara hub dengan material Urethane dan adanya kotoran/partikel asing yang material yang tidak dibersihkan pada permukaan hub saat proses penggantian unit roda pengarah dan roda pengalih sehingga mengakibatkan munculnya goresan pada permukaan hub.

Gambar 15. Goresan pada permukaan hub

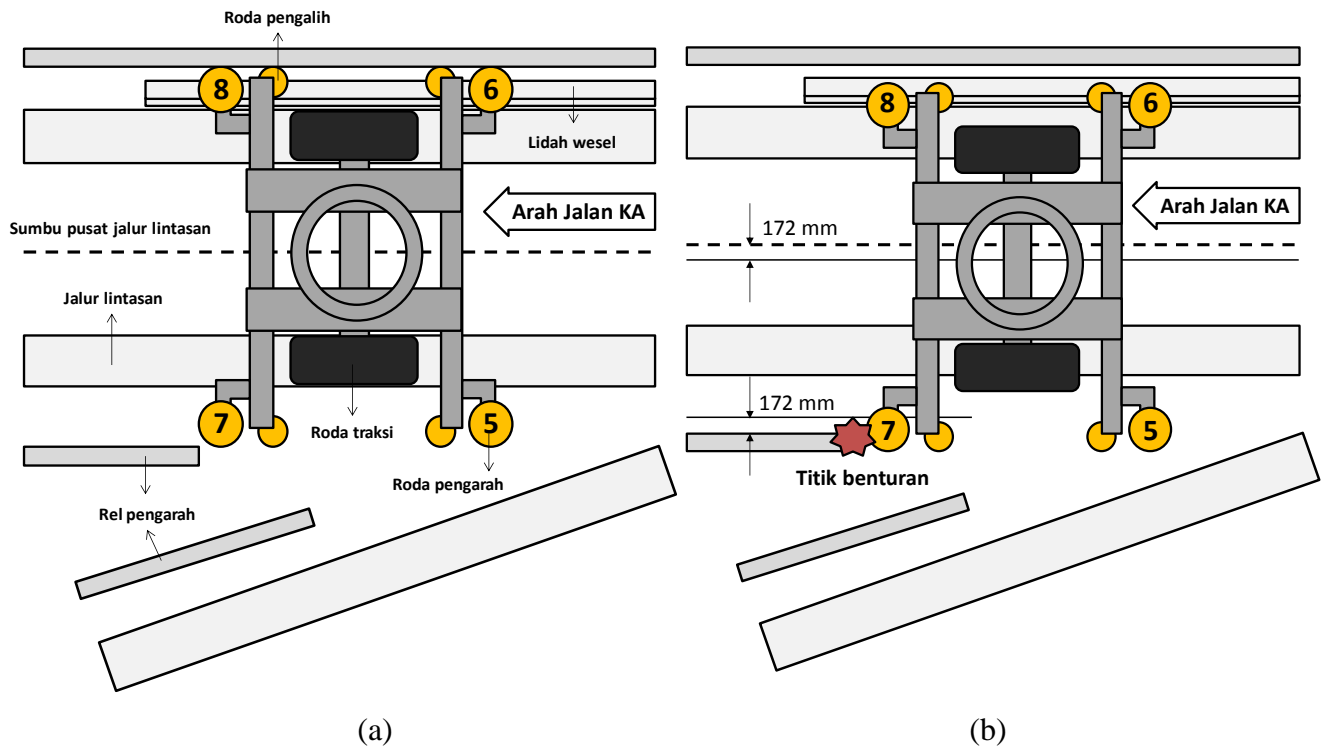
1. Skenario pertama adalah jika 2 (dua) roda pengalih keluar dari lidah wesel. Pada skenario simulasi ini, jika roda pengalih ke-6 dan roda pengalih ke-8 dari bogie kereta MC2 pada rangkaian kereta TS 2 keluar dari lidah wesel, maka efek yang terjadi adalah bogie kereta MC2 akan bergeser ke arah sebelah kiri dari perjalanan KA Layang sejauh 172 mm dari sumbu pusat jalur lintasan yang mengakibatkan roda pengarah ke-7 membentur rel pengarah.

Gambar 16. (a) Bogie dalam posisi normal; (b) roda pengalih ke-6 dan ke-8 keluar dari lidah wesel

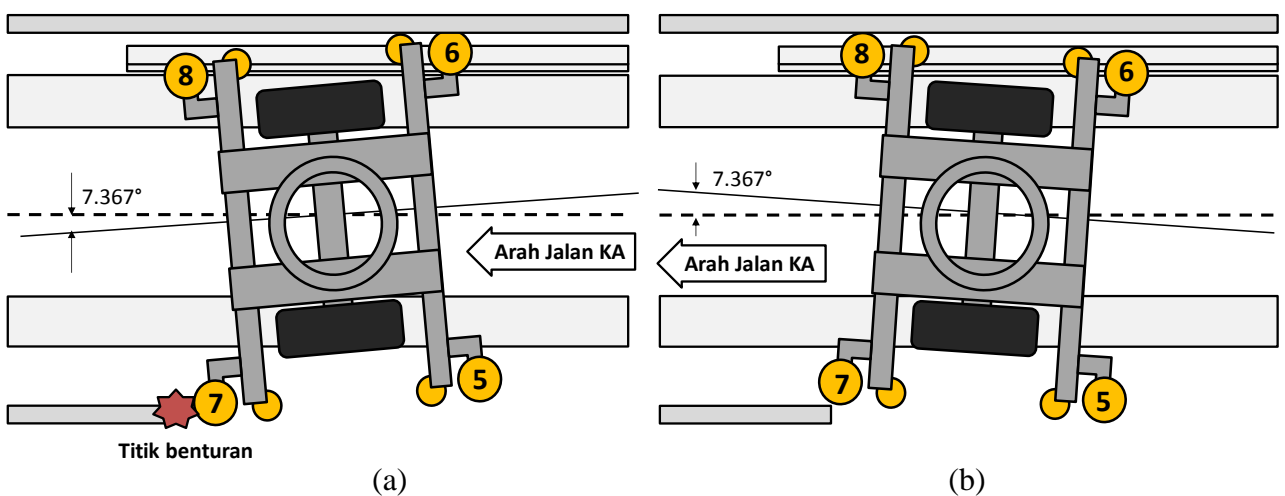
2. Skenario kedua adalah jika 1 (satu) roda pengalih keluar dari lidah wesel. Pada skenario simulasi kedua, jika hanya roda pengalih ke-6 yang keluar dari lidah wesel maka bogie kereta MC2 akan berotasi 7.367° searah jarum jam dari arah perjalanan KA Layang sehingga roda pengarah ke-7 tidak membentur rel pengarah melainkan roda pengarah ke-5 yang membentur rel pengarah. Sedangkan jika hanya roda pengalih ke-8 yang keluar dari lidah wesel maka bogie kereta MC2 akan berotasi 7.367° berlawanan arah jarum jam dari arah perjalanan KA Layang sehingga roda pengarah ke-7 membentur rel pengarah.

Gambar 17. (a) Posisi roda pengalih ke-8 keluar dari lidah wesel; (b) Posisi roda pengalih ke-6 keluar dari lidah wesel.

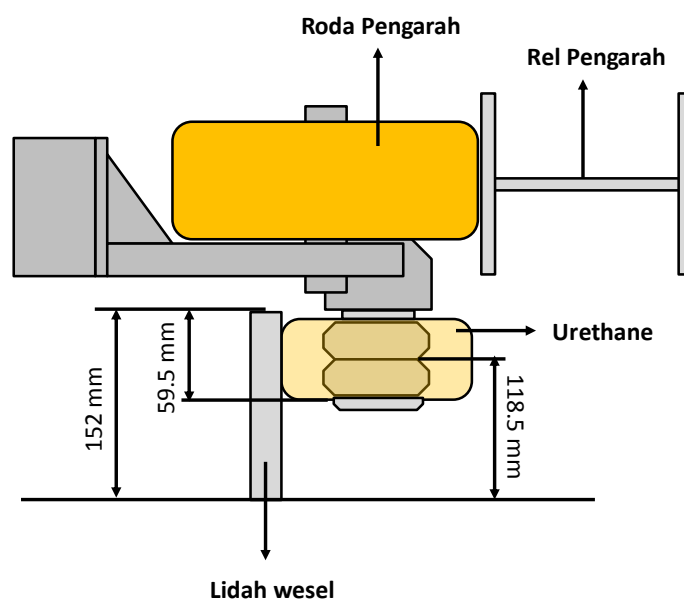
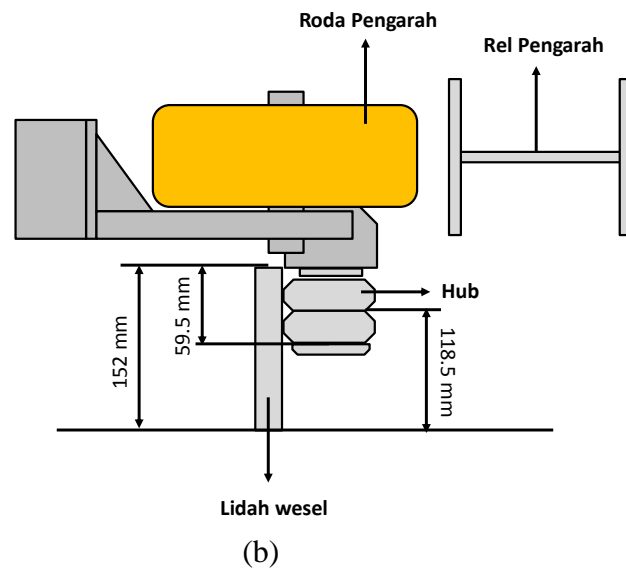
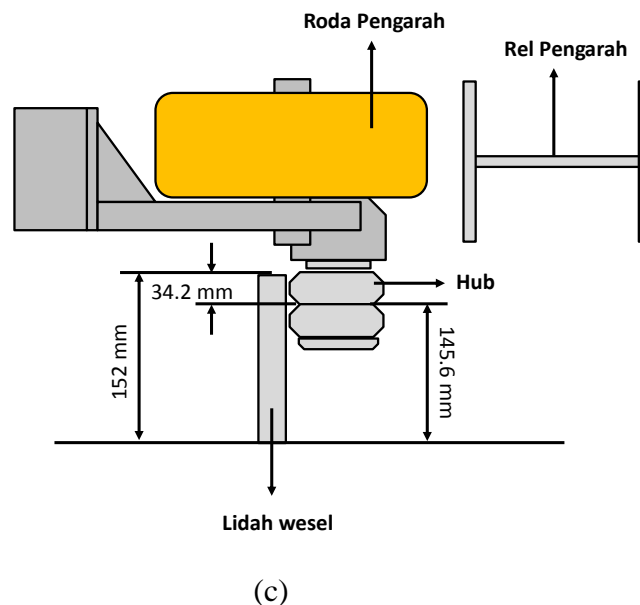
- Saat bogie dalam keadaan diam dan material Urethane dari roda pengalih dalam kondisi lepas dari hubnya, diketahui masih terdapat jarak sebesar 59.5 mm antara permukaan atas dari lidah wesel dengan permukaan bawah dari roda pengalih, dimana selisih jarak tersebut menunjukkan roda pengalih tidak naik ke permukaan atas lidah wesel. Berdasarkan hasil simulasi tersebut tidak ada perbedaan antara kondisi roda pengalih dalam kondisi lengkap dengan kondisi roda pengalih tanpa material Urethane.

- Saat bogie dalam keadaan bergerak dan material Urethane dari roda pengalih dalam kondisi lepas dari hubnya, diketahui masih terdapat jarak sebesar 32.4 mm antara permukaan atas dari lidah wesel dengan permukaan bawah dari roda pengalih. Terdapat kenaikan posisi roda pengalih sebesar 27.1 mm dibandingkan saat bogie dalam keadaan diam tetapi tidak sampai membuat roda pengalih naik ke permukaan atas lidah wesel.

Gambar 18. (a) Posisi roda pengalih dengan kondisi normal saat berhenti; (b) Posisi roda pengalih dengan kondisi tanpa Urethane saat berhenti; (c) Posisi roda pengalih dengan kondisi tanpa Urethane saat berjalan.

Hasil simulasi dari ketiga skenario di atas menunjukkan terjadinya benturan antara roda pengarah ke-7 dari bogie kereta MC2 pada rangkaian TS 2 dengan ujung rel pengarah yang berada di sisi sebelah kiri arah perjalanan KA Layang disebabkan oleh naiknya roda pengalih ke-6 dan roda pengalih ke-8 pada bogie kereta MC2 dari rangkaian kereta TS 2 ke permukaan atas dari lidah weasel atau naiknya roda pengalih ke-8 ke permukaan atas dari lidah weasel. Lepasnya Urethane dari hub roda pengalih pada *arm bogie* berpengaruh terhadap berkurangnya margin jarak antara permukaan bawah roda pengalih dengan permukaan atas lidah weasel tetapi tidak sampai menyebabkan keluarnya roda pengalih dari permukaan atas lidah weasel.

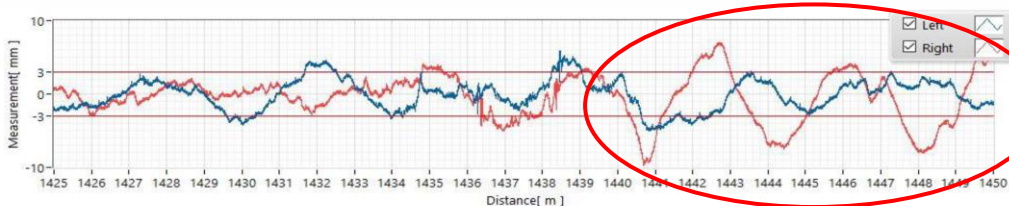
Sensor	GyLT 1, 2	Line	B	
Reference Level	< 3mm / 3m	page	14	19
Date, Time	07/11/2018, 01:16:05			
Tester Name				
Average Velocity	2.94 km/h

3. Upper and lower irregularity
