**LAPORAN AKHIR
KNKT.21.10.03.02**

**LAPORAN INVESTIGASI KECELAKAAN PERKERETAAPIAN
TABRAKAN RANGKAIAN KERETA UJICOBA
TS 29 DAN TS 20 LRT JABODEBEK
KM 12+720 ANTARA ST. CIRACAS – ST. HARJAMUKTI, JAWA BARAT
25 OKTOBER 2021**

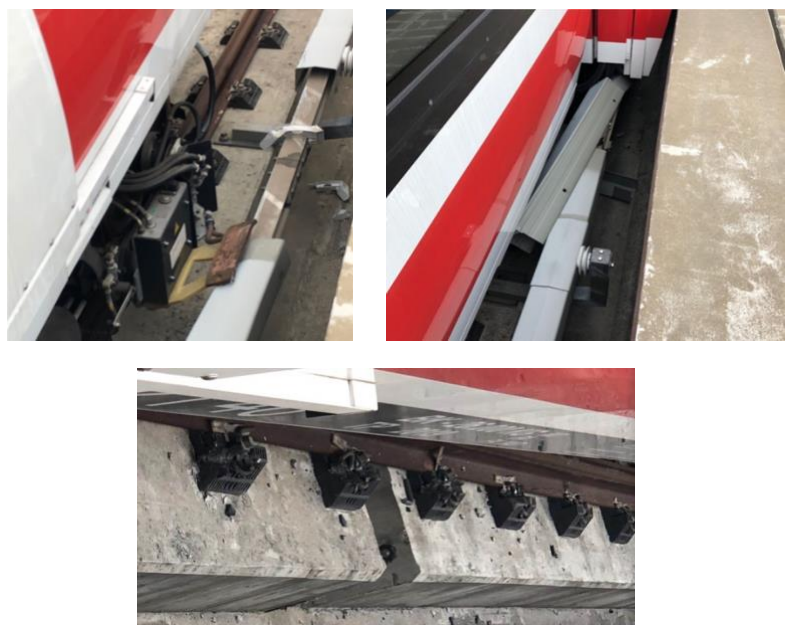
Gambar 2. Kerusakan prasarana akibat tabrakan

1. Trackworks
 - a. Rel
 - b. Fastening
 - c. Plinth
2. Third Rail
 - a. Conductor rail
 - b. Bracket
 - c. Expansion Joint
 - d. Cover
 - e. Accessories
3. Sistem Persinyalan
 - a. On Board Signaling (OBCU, Balise Antenna, etc.)
 - b. Balise
 - c. Kabel Power & FO Access Point + Tray
4. Sistem Power Supply
 - a. Kabel MV + Tray

- 5. Sistem Telekomunikasi
 - a. Fiber Optic + Tray
 - b. On Board Radio

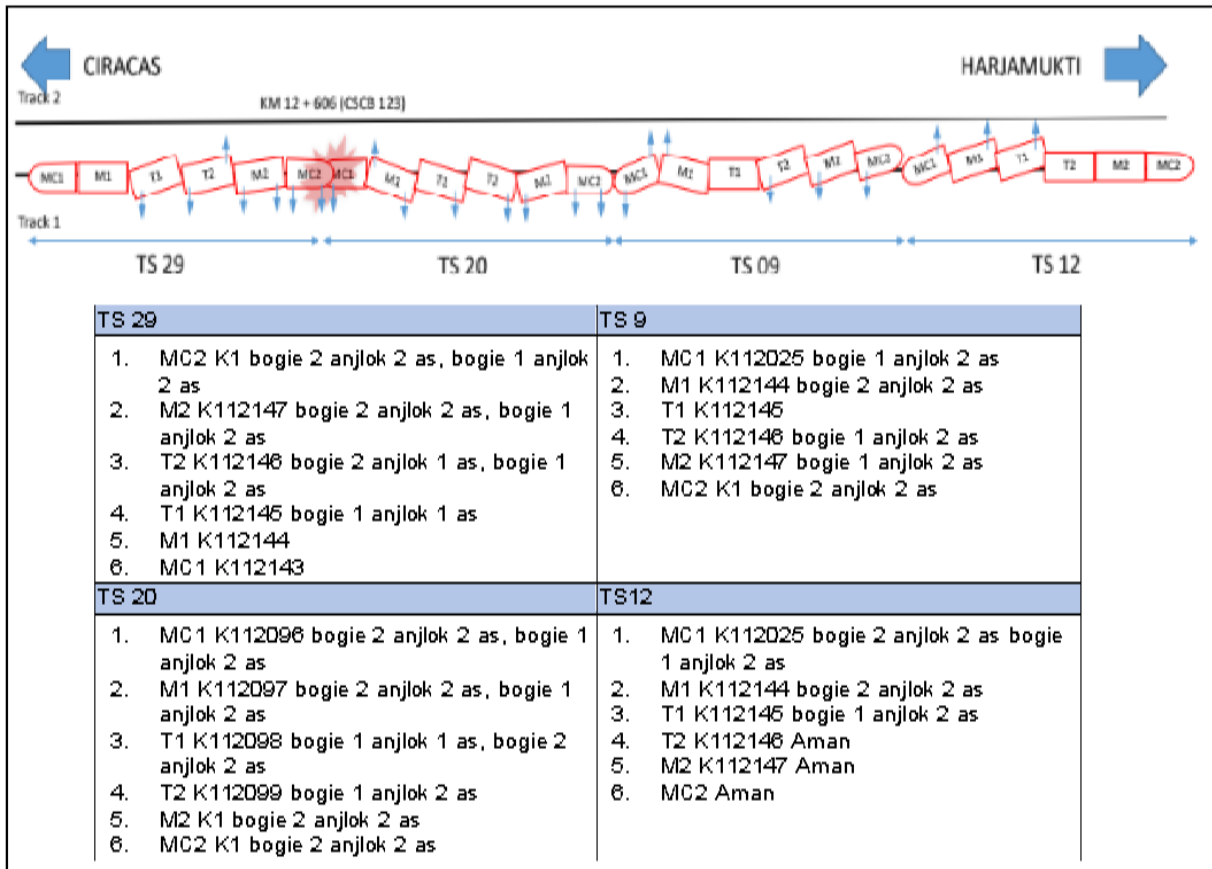
Gambar 3. Sketsa dan akibat kejadian tabrakan

Tabrakan antara TS 29 dengan TS 20 juga mengakibatkan rangkaian TS 9 dan TS 12 yang sedang stabling di belakang TS 20 mengalami anjlok.

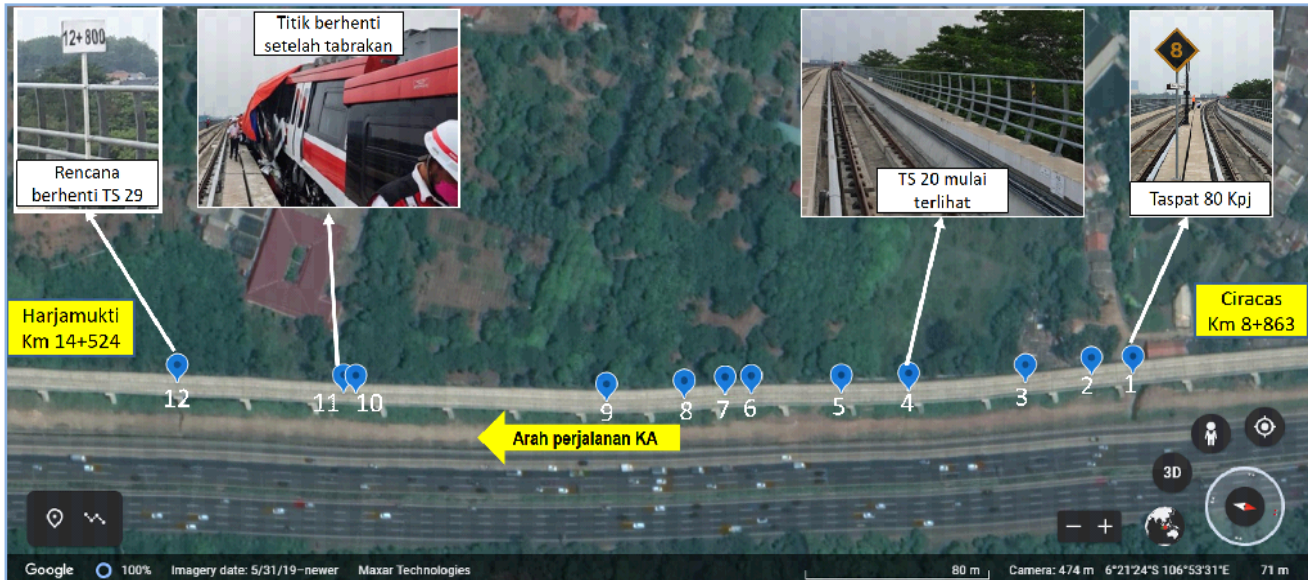
Gambar 4. Informasi jalur LRT Jabodebek antara St Ciracas – St Harjamukti

No.	Titik Kilometer	Keterangan
1	Km 12+373	Taspat 80 Km/jam
2	Km 12+392	MBA R=1500m
3	Km 12+422	MB R=1500m
4	Km 12+474	AB R=1500m
5	Km 12+504	ABA R=1500m
6	Km 12+544	MBA R=1100m
7	Km 12+555,693	Helling 0 permill - 300
8	Km 12+574	MB R=1100m
9	Km 12+608	AB R=1100m
10	Km 12+719,8	Titik tabrakan/Akhiran TS 20 (Total panjang rangkaian TS 29 - Tanda pada kepala rel = 110 m - 5.4 m = 104.6 m)
11	Km 12+725,2	Titik berhenti setelah tabrakan
12	Km 12+800	Rencana berhenti TS 29

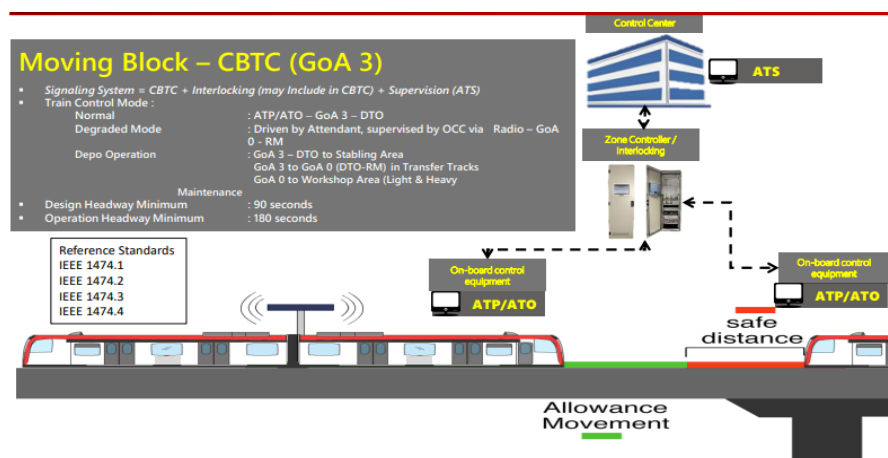
Gambar 8. Sistem Persinyalan Moving Block CBTC

- a. Sistem persinyalan yang digunakan di LRT Jabodebek adalah menggunakan persinyalan *moving block* dengan *cab signal* - CBTC (Communication Based Train Control).
- b. Pada sistem moving block – CBTC tersebut dibagi menjadi 3 mode Train Operation yaitu pada mode Normal, Degraded Mode dan Depo Operation dan dapat dilihat pada gambar berikut:

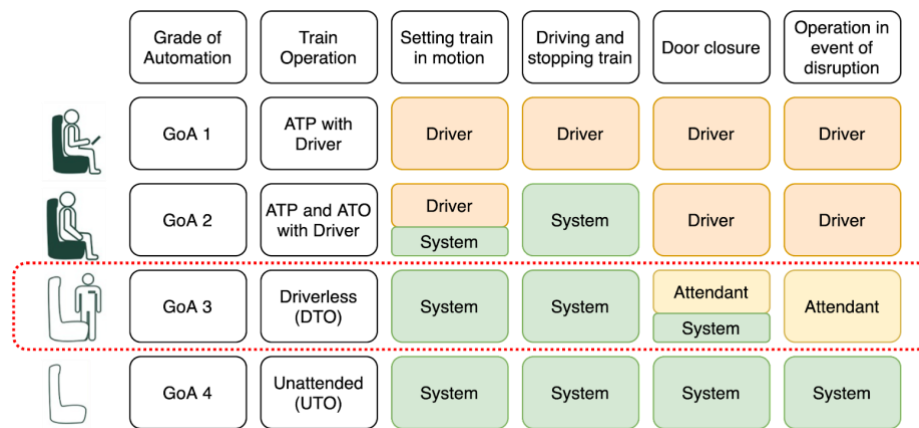
Gambar 9. Gambaran Sistem GoA

- c. Sesuai gambar tersebut di atas, sistem persinyalan pada jalur antara St. Ciracas – St. Harjamukti dalam Normal Operation menggunakan Tingkat Otomasi GoA Level 3 (Grade of Automation Level 3) dan dalam Degraded Operation akan menggunakan GoA level 0.
- d. Gambaran sistem serta fungsi *train driver* dalam pengoperasian kereta pada setiap level otomasi dapat dilihat pada gambar berikut:

Grade Of Automation	Principles	Operator	Automated Train Control	Rolling Stock
GoA0	On-Sight Driving	Relies on Driver + Procedures. Support staff at the OCC.	Limited to road signals.	Manual mode only. Full Driving Cab
GoA1	Supervised	Relies on Driver + Procedures. Supervised at the OCC.	Rail Lateral/Cab Signals. Area/Speed protection.	Manual mode only. Full Driving Cab + Onboard SIG
GoA2	Semi-Automated	Driver manages Passenger Service (Doors...) and degraded modes.	Automated driving (speed & stop). Area/Speed protection.	Automated + Manual modes. Full Driving Cab + Onboard SIG
GoA3	Automated	Driver manages degraded modes locally, main actions by OCC	Automated driving (speed & stop). Area/Speed protection.	Automated + Manual modes. Driving Area + Onboard SIG
GoA4	Unmanned	Remote action by the OCC only (degraded modes)	Automated driving (speed & stop). Area/Speed protection.	Automated + Manual modes. Rescue Driving desk + Onboard SIG

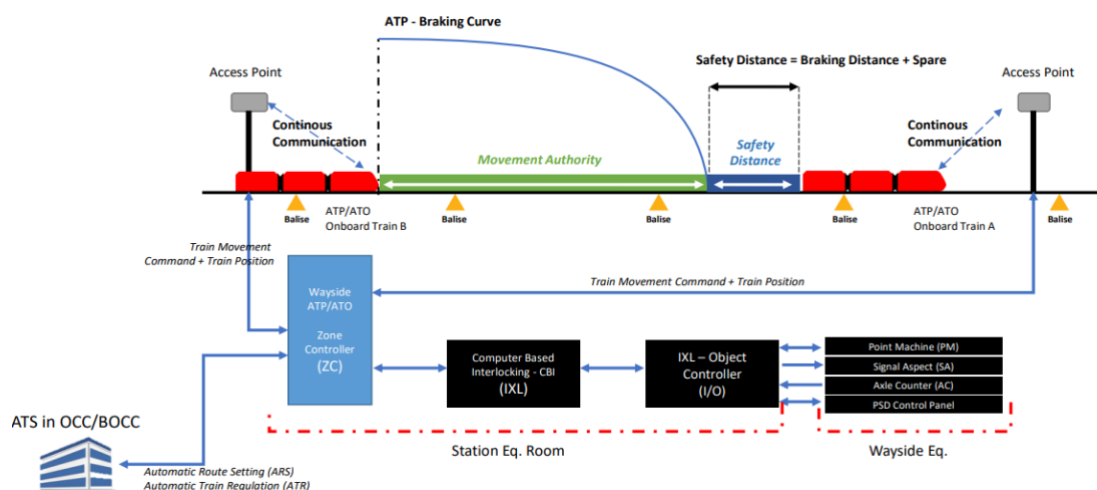
Gambar 10. Gambaran Train Operation pada Sistem CBTC

Gambaran train operation pada sistem CBTC dapat dilihat pada gambar berikut.

Sistem ATP memastikan kereta dapat direm sehingga dapat berhenti tepat di belakang kereta yang berada di depannya dengan memperhitungkan jarak aman antar *trainset* dengan memperhitungkan *braking distance* dan *safety margin/ safety distance*.

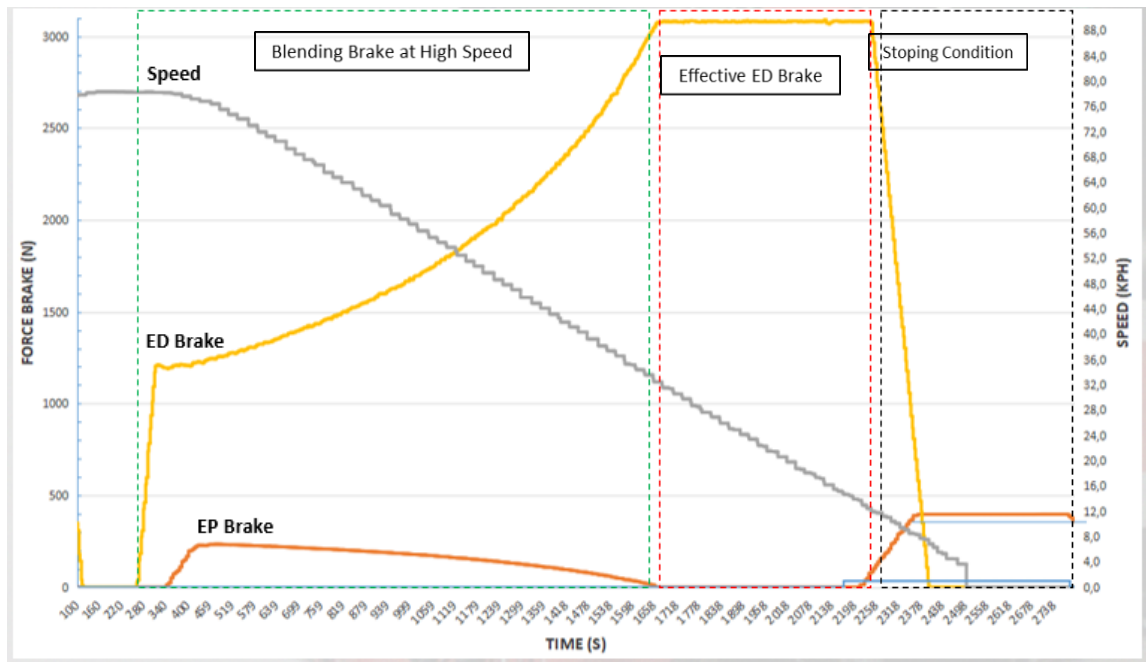
Gambar 17. Grafik Brake Effort LRT Jabodebek

Blending brake merupakan penggabungan 2 (dua) sistem pengereman *electro dynamic* (ED) *brake* dan *electro pneumatic* (EP) *brake*. Pada saat kecepatan tinggi, *blending brake* akan aktif ketika *electro dynamic* (ED) *brake* tidak dapat memenuhi kebutuhan pengereman. EP *brake* akan meningkat apabila ED *brake* tidak cukup untuk memenuhi kebutuhan pengereman. ED *brake* akan teraplikasi penuh tanpa EP *brake* ketika *brake effort* yang dibutuhkan telah terpenuhi. *Blending brake* pada saat kecepatan tinggi ini tergantung pada *braking effort* dan kapabilitas dari ED *brake*.

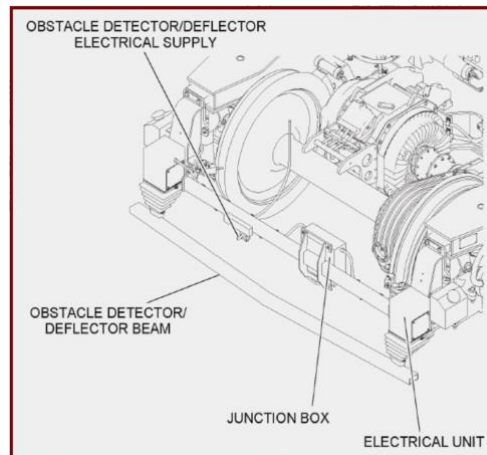
Gambar 20. Obstacle detector pada LRT Jabodebek

Peralatan *Obstacle Detection* disediakan pada setiap bagian ujung rangkaian. Jika terdapat rintangan, sensor peralatan akan tertekan dan mengaktifkan *Emergency Brake*. Peralatan *Obstacle Detection* ini dipasang sesuai dengan kebutuhan operasional GoA3 dan menerapkan konsep *failsafe* sesuai *Safety Integrity Level 4* (SIL4).

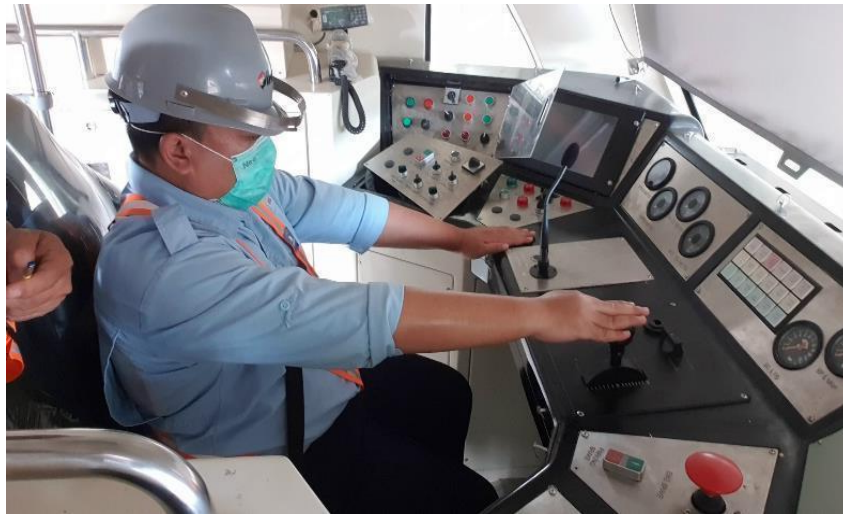
Gambar 25. Simulasi jangkauan ke Master Control

Tim investigasi melakukan simulasi jangkauan untuk mengoperasikan master control pada meja pengendali MC di sarana LRT Jabodebek. Dengan desain kursi yang dapat berputar dilengkapi tuas reclining dan tuas hidrolik untuk naik turun seperti pada Gambar 25, tangan Investigator dengan tinggi badan 170 cm tidak dapat leluasa untuk mengontrol panel pada meja kontrol MC.

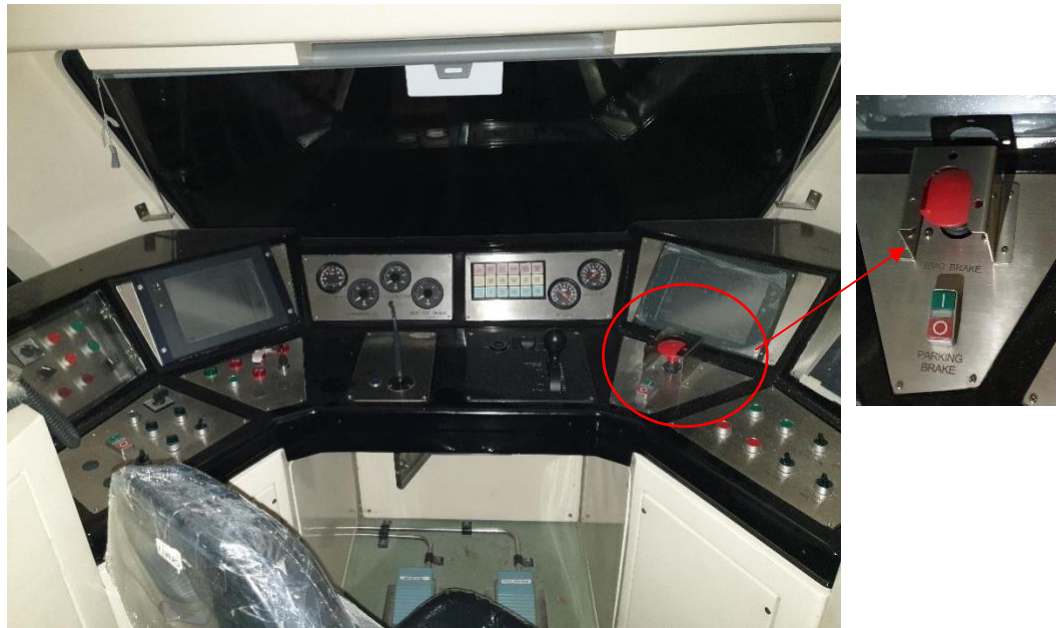
Gambar 27. Meja kontrol kabin MC dan *Emergency Push Button* dengan *cover plate*

Emergency push button pada meja kontrol kabin LRT Jabodebek dilengkapi dengan *cover plate*. Tim investigasi mengalami kesulitan untuk menekan *push button* ini karena sebagian tertutup *cover plate*.

11. Terdapat *plat cover* pada tombol *emergency brake*.
12. Hasil download kedua HMI TS 29 tidak sesuai dengan tanggal dan waktu kejadian.
13. SDiag sebagai *on board diagnostic* tidak *me-record* sebagaimana mestinya dan masih terdapat *alert* atau *failure events* yang terekam pada sistem HMI.

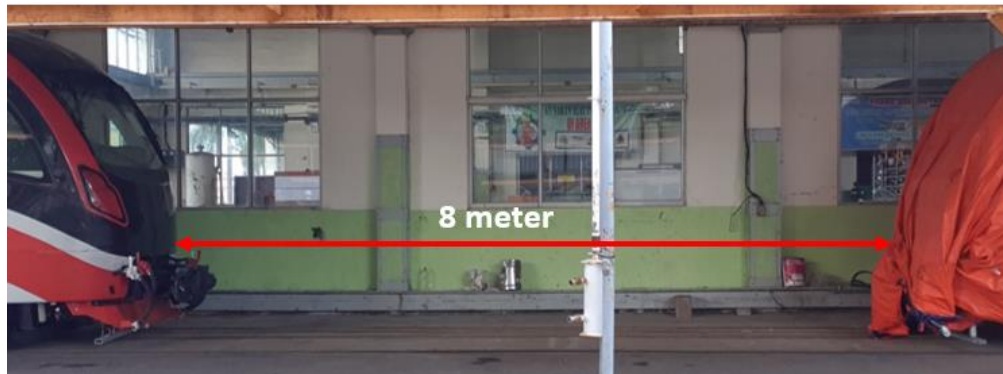
Gambar 28. Simulasi jarak pandang train driver dengan sarana di depannya

Tim investigasi melakukan simulasi jarak pandang saat kondisi *sun visor* tertutup penuh. Dengan jarak 8 meter dengan akhiran sarana di depannya, hanya bagian sekitar *coupler* yang tampak dengan posisi duduk seperti pada Gambar 29. Dengan posisi duduk seperti pada gambar tersebut, akan terlihat keseluruhan bagian sarana di depannya.

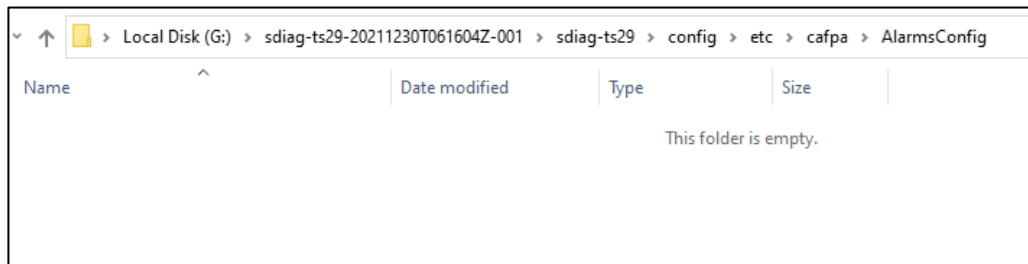
Gambar 31. Folder AlarmsConfig sDiag TS29 kosong

KNKT mendapatkan hasil unduhan kinematic log yang seharusnya berisi data rekaman kecepatan, jarak tempuh dan posisi. Akan tetapi hingga terjadinya kecelakaan, sDiag belum terkonfigurasi sehingga data unduhan kosong khususnya untuk TS29.

INKA sudah memulai melakukan konfigurasi ulang sDiag seluruh Trainset LRT Jabodebek serta akan dibuatkan prosedur pengambilan data rekaman rutin untuk memastikan sistem perekaman bekerja dengan baik.

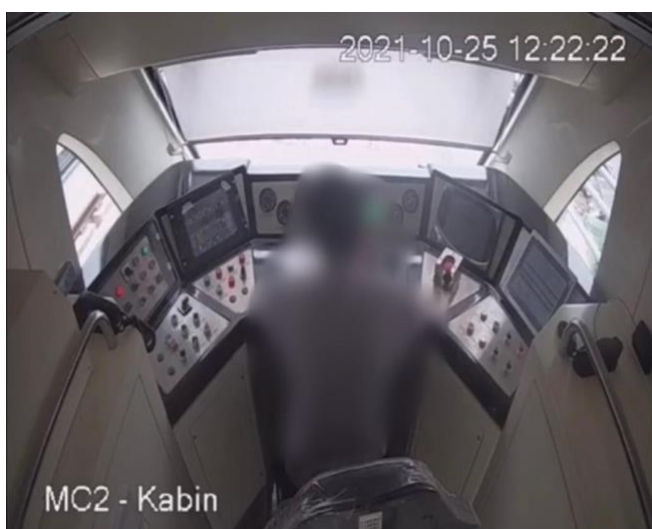
Gambar 33. Screenshot Rekaman Network Video Recorder Kabin MC2

CCTV MC2 TS 29	
11.40	: Masuk wesel CRC
11.44	: Berhenti di jalur 1 CRC. Jalur 2 diisi oleh TS 28
12.18	: Diberangkatkan dari CRC
12.19	: Berjalan mendekati wesel masuk CRC
12.19	: Berhenti
12.20 – 12.21.20	: Reverse ke arah CRC kembali dan kemudian berhenti
12.20.52	: Menurunkan sunvisor
12.21.31	: Menyapa Teknisi yang sedang menjalankan trainset di Jalur 2 (<i>non-operational activity</i>)
12.21.52	: Kembali maju (forward) ke arah HJM
12.23	: Melewati wesel dan sinyal masuk CRC
12.24	: Kecepatan trainset bertambah

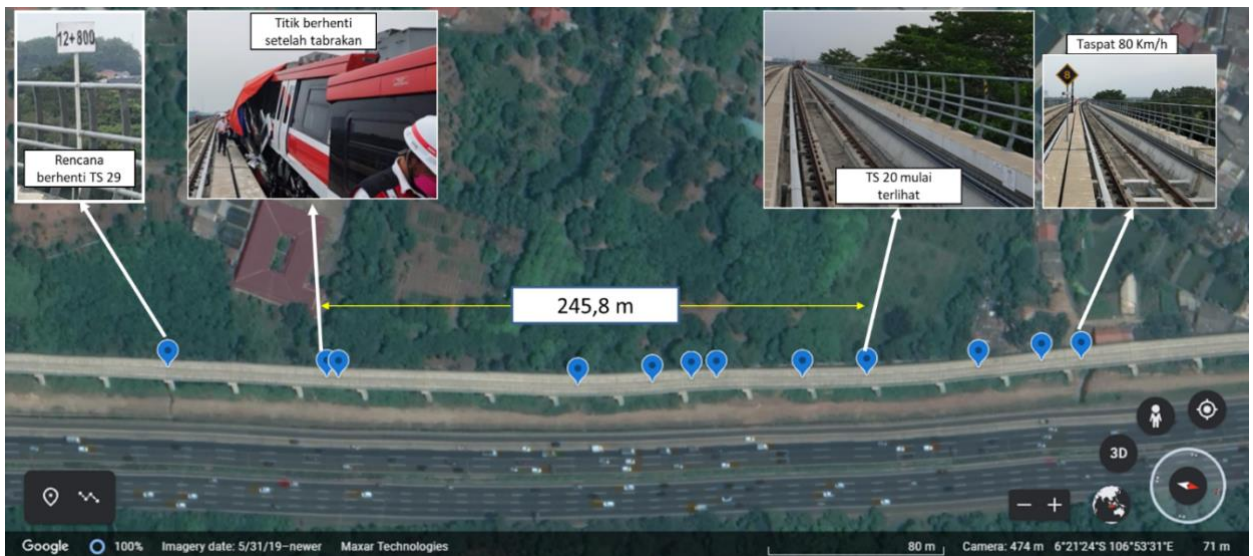
Gambar 34. Jarak antara titik tabrakan dengan titik tampak TS 20

Di jalur KA dari arah St. Ciracas menuju St. Harjamukti terdapat lengkung kanan dengan radius $R=1500\text{m}$ mulai dari Km 12+392 sampai Km 12+504. Berdasarkan hasil observasi tim investigasi KNKT di lapangan, terdapat pepohonan di sisi kanan lengkung tersebut. Karena adanya pepohonan di lengkung ini, akhiran TS 20 yang berada di Km 12+719,8 baru mulai terlihat dari jarak 245,8 meter, yaitu di Km 12+474.

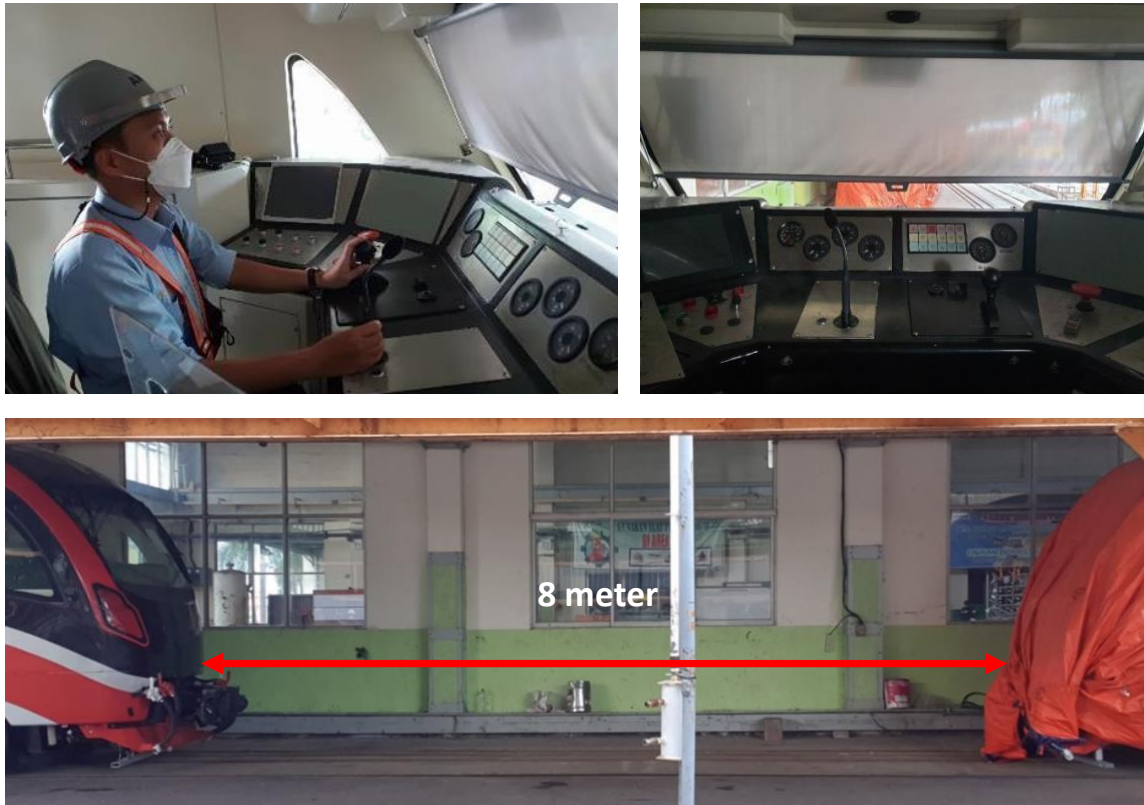
Gambar 35. Simulasi jarak pandang

pengamanan peralatan di kabin tersebut sehingga *sun visor* dapat terpasang menutupi hampir keseluruhan kaca depan kabin. Penetapan penggunaan *sun visor* ini dengan mempertimbangkan bahwa pengoperasian trainset LRT Jabodebek adalah secara otomatis (*supervised mode*). Penggunaan *sun visor* tidak diatur untuk pengoperasian trainset dengan mode manual (train driver mengendalikan perjalanan *trainset*).

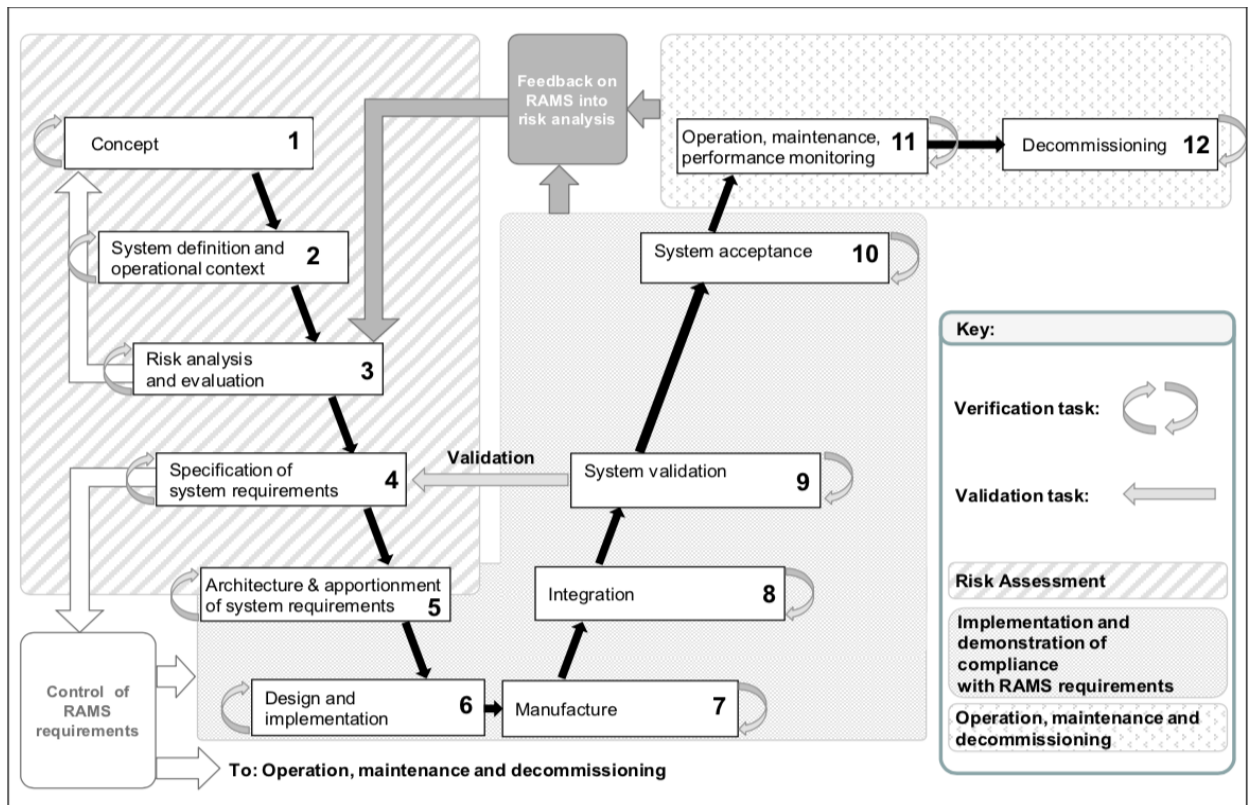
Gambar 40. RAMS Life Cycles

Representasi "V" dari siklus hidup yang dimaksud di atas, alur dari atas ke bawah (bagian sebelah kiri) umumnya disebut pengembangan dan merupakan proses pendetailan yang diakhiri dengan pembuatan komponen sistem. Alur dari bawah ke atas (bagian sebelah kanan) berhubungan dengan perakitan, pemasangan, penerimaan dan kemudian pengoperasian keseluruhan sistem.
