**KOMITE NASIONAL KESELAMATAN TRANSPORTASI  
REPUBLIK INDONESIA**

**LAPORAN AKHIR**

**KNKT.23.10.03.02**

**KA 854A MENABRAK SEMBOYAN 8 G  
(TANDA BATAS BERHENTI PADA JALUR AKHIR)  
EMPLASEMEN STASIUN BANDARA SOEKARNO-HATTA**

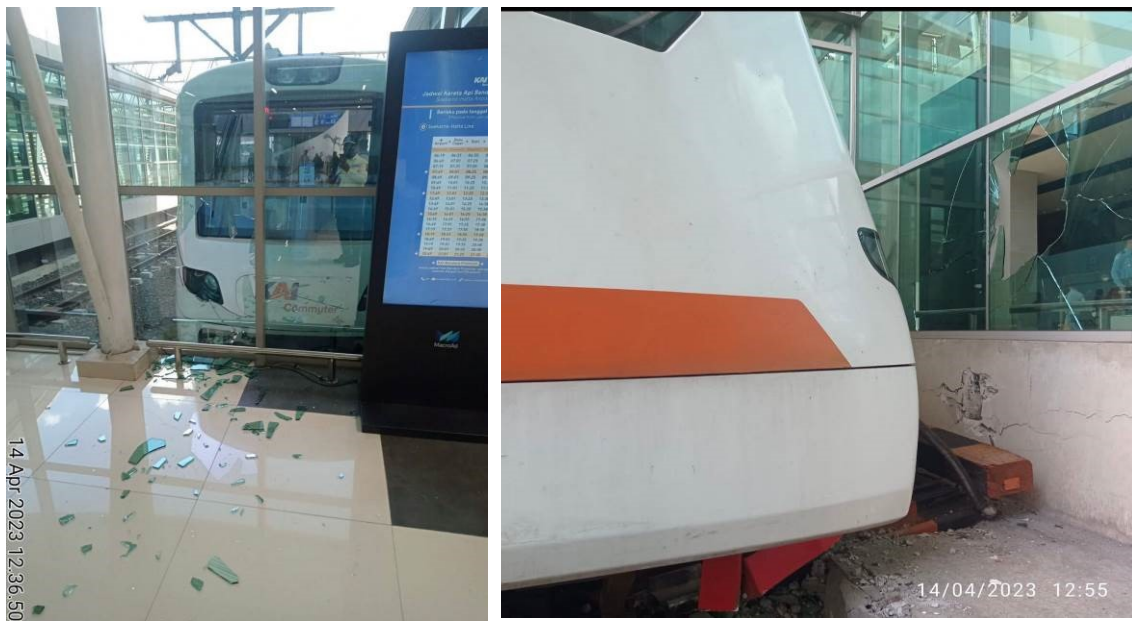
Pada Pukul 12.36 WIB, KA 854 A tiba Stasiun Bandara Soekarno-Hatta dan berhenti di jalur 2 untuk menaikturunkan penumpang. Beberapa saat setelah KA berhenti dalam kondisi pintu kereta belum terbuka, KA kembali bergerak maju melewati marka pemberitahuan batas berhenti kereta api di Stasiun (semboyan 10G) dan menabrak tanda batas berhenti pada jalur akhir (Semboyan 8G).

**Gambar 1.** Kondisi Kejadian setelah KA 854A menabrak Semboyan 8G di jalur 2 Emplasemen Stasiun Bandara Soekarno-Hatta

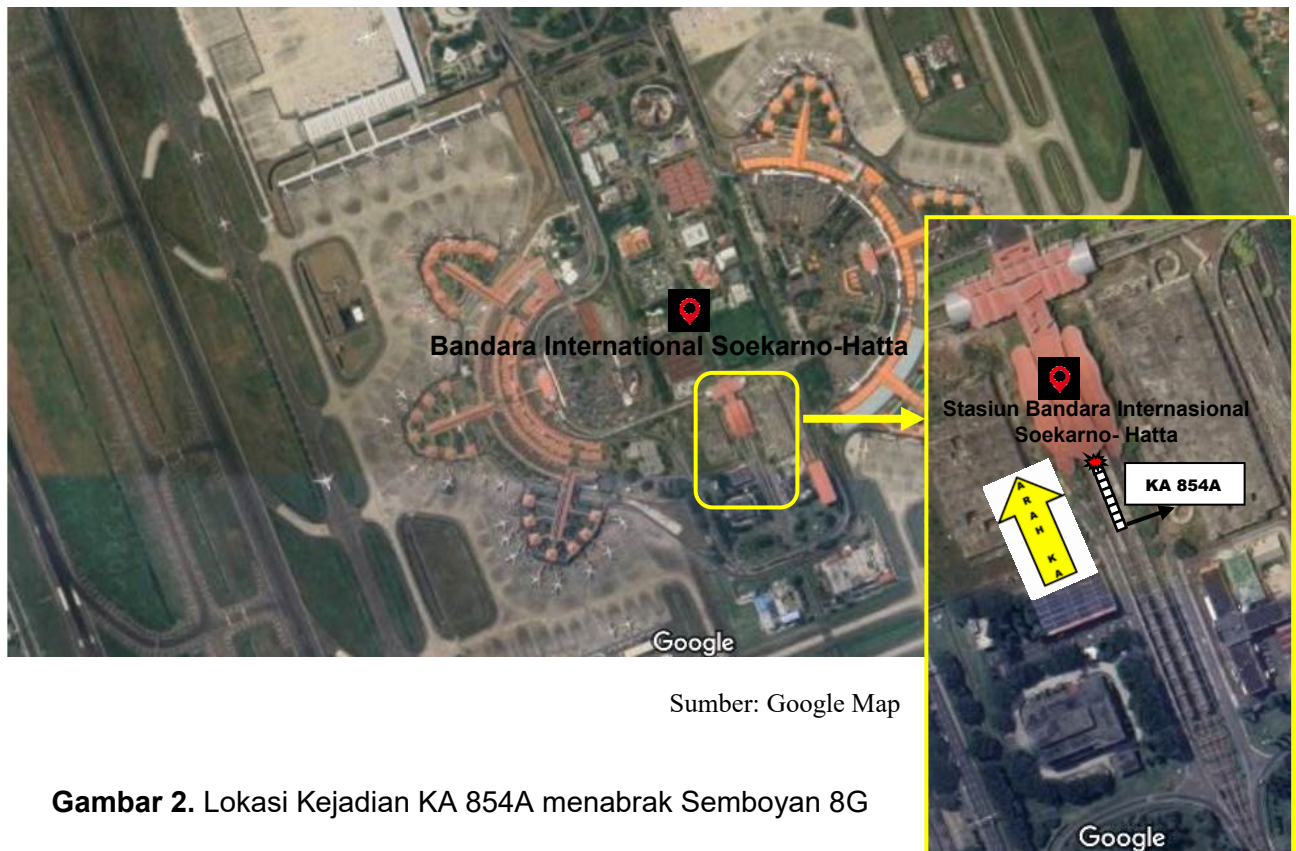
Lokasi kejadian KA 854A menabrak tanda batas berhenti pada jalur akhir (Semboyan 8G) adalah di jalur 2 Emplasemen Stasiun Bandara Soekarno-Hatta, Daerah Operasi (Daop) 1 Jakarta. Lokasi tersebut berada di wilayah administrasi Tangerang, Banten dan berada pada titik koordinat 6°07'39.2"S 106°39'06.4"E.

**Gambar 2.** Lokasi Kejadian KA 854A menabrak Semboyan 8G

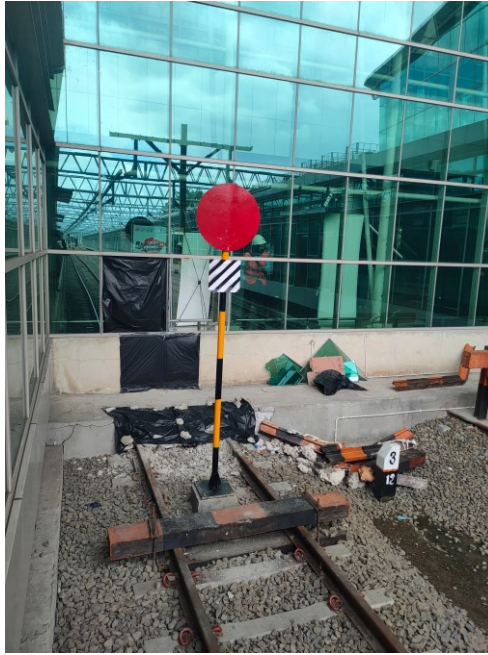
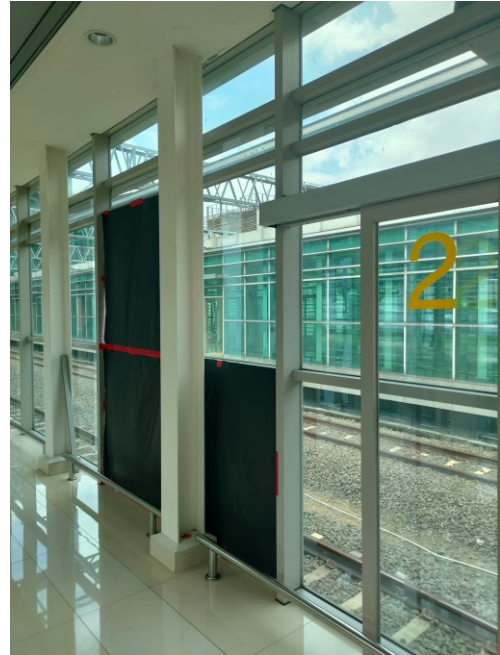
**Gambar 3.** Kerusakan bangunan Stasiun Bandara Soekarno-Hatta akibat kejadian

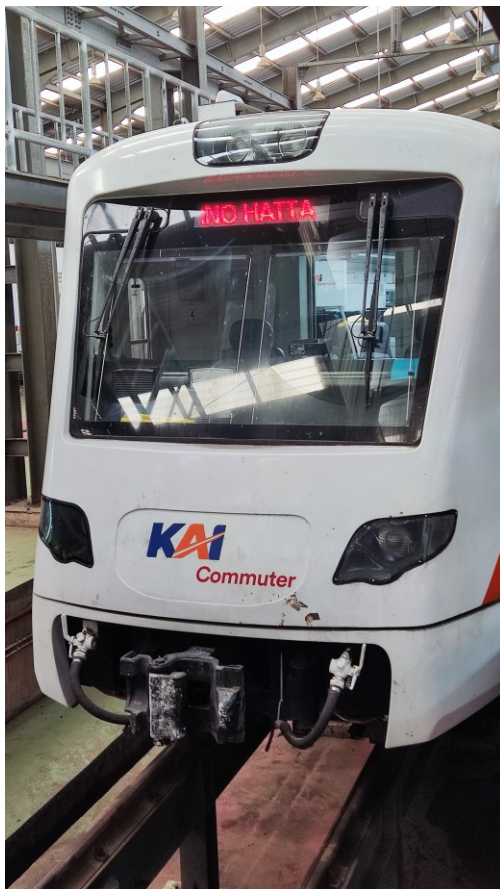
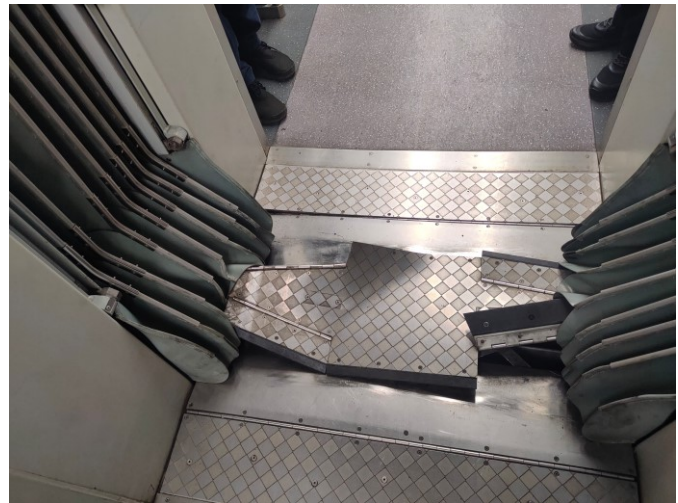
**Gambar 4.** Kerusakan pada sarana perkeretaapian akibat kejadian

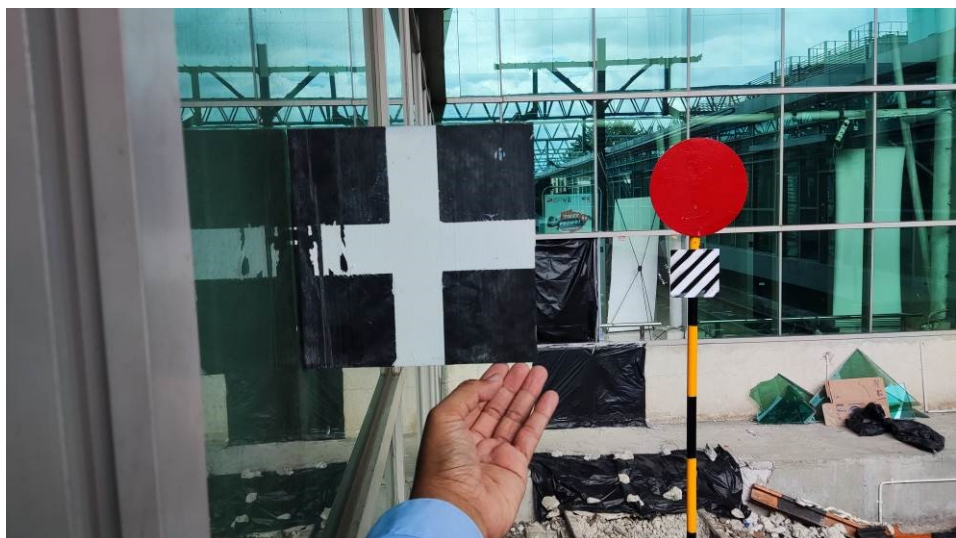
1. Diketahui dimensi ukuran dari Semboyan 10G di jalur 2 Emplasemen Stasiun Bandara Soekarno-Hatta kurang dari 500 x 500 mm. Dimana penempatan Semboyan 10G berada di sebelah kiri jalan rel dan ditempel di permukaan sisi luar dari panel kaca peron Stasiun.

**Gambar 5.** Penempatan Semboyan 10G di Empl. Stasiun Bandara Soekarno-Hatta

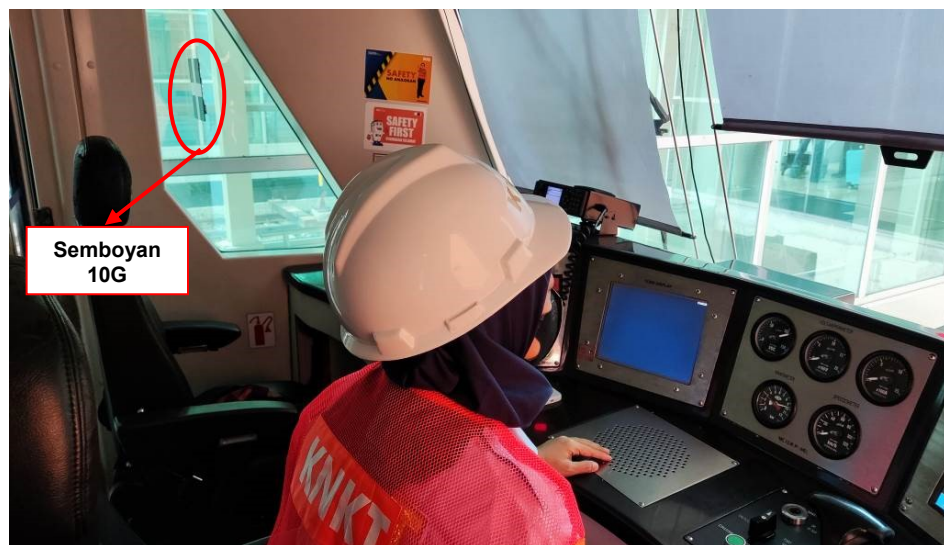
2. Saat akan berhenti di jalur 2 Emplasemen Stasiun Bandara Soekarno-Hatta untuk menurunkan penumpang, ASP harus mengendalikan kecepatan dan pengeraman kereta secara manual dan memastikan saat kereta berhenti di Stasiun, posisi Semboyan 10 G berada tepat di bagian tengah (centre) jendela kabin kereta di sebelah kiri ASP. Yang dimana tujuan hal ini dilakukan adalah agar saat proses menurunkan dan menaikkan penumpang di peron jalur 2, posisi tiap pintu kereta dengan tiap pintu *Platform Screen Door* (PSD) dapat sejajar.

**Gambar 6.** Posisi Semboyan 10G di jalur 2 Empl. Stasiun Bandara Soekarno-Hatta dilihat dari posisi ASP

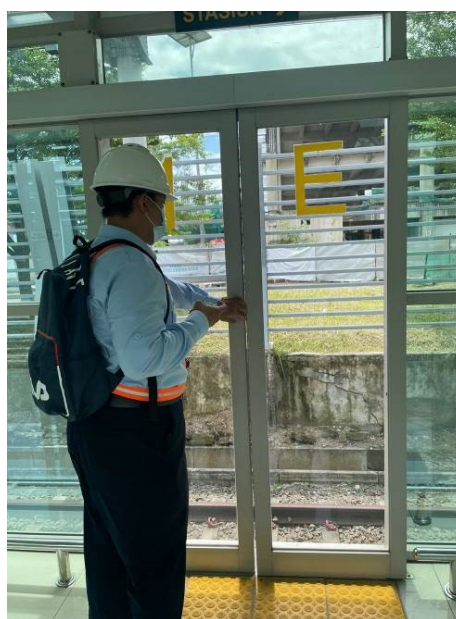
**Gambar 7.** Pintu PSD di peron Stasiun Bandara Soekarno-Hatta

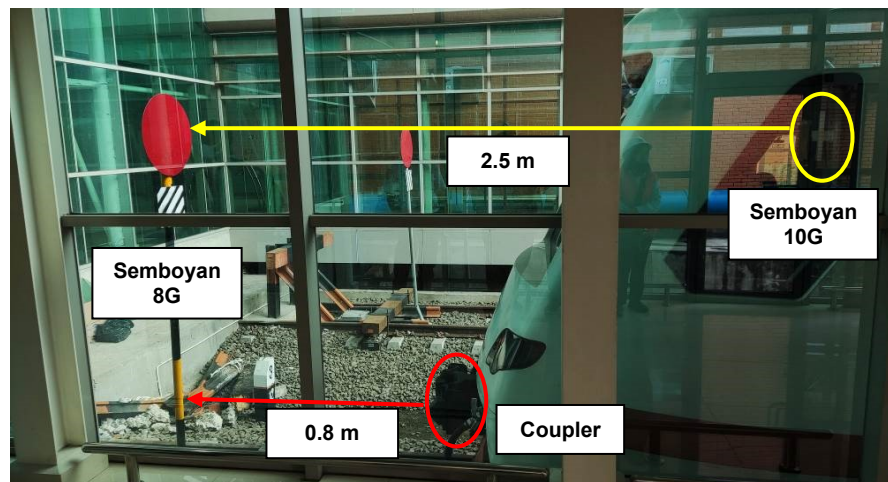
Sehingga ketika KA berhenti, posisi ujung alat perangkai (coupler) dari kereta kabin ASP (Trailer Cabin) dengan Semboyan 8G berjarak 80 cm atau 0.8 meter. Dimana jarak antara Semboyan 10G dan Semboyan 8G di jalur 2 Emplasemen Stasiun Bandara Soekarno-Hatta adalah 250 cm atau 2.5 meter.

**Gambar 8.** Jarak dan posisi dari Semboyan 10G dan *coupler* kereta dengan Semboyan 8G di jalur 2 Empl. Stasiun Bandara Soekarno-Hatta

dengan jarak minimum penempatan antara Semboyan 10G dan Semboyan 8G. Tidak diaturnya jarak antara dua semboyan ini menyebabkan penempatan antara Semboyan 10G dan Semboyan 8G dapat bervariasi, dimana jarak antara kedua semboyan ini dapat menjadi terlalu dekat sehingga kesempatan atau waktu respon dari ASP untuk bereaksi melakukan pengereman akan sangat sulit jika KA yang memasuki stasiun melaju di atas batas kecepatan yang diizinkan atau ketika KA sudah berhenti di stasiun tetapi terjadi insiden yang menyebabkan rangkaian KA bergerak menuju semboyan 8G sehingga kondisi ini menciptakan *hazard* yang dapat meningkatkan risiko kemungkinan terjadinya kejadian KA melewati batas berhenti di stasiun.

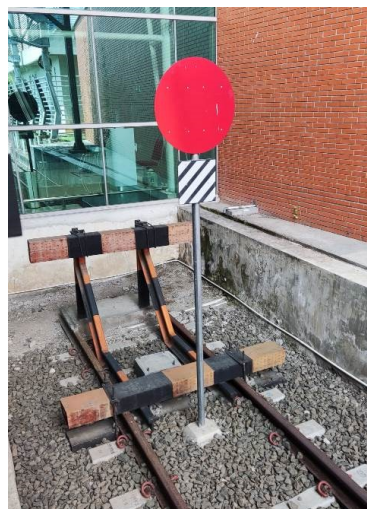
3. Untuk menahan laju kereta terdapat konstruksi badug yang ditempatkan di belakang semboyan 8G dan terdiri dari potongan rel bekas yang dicor beton pada bagian tumpuannya dan balok kayu yang dipasang melintang atau tegak lurus terhadap potongan rel bekas dan diikat di atas rel dengan menggunakan pengunci baut.

**Gambar 9.** Penempatan konstruksi badug dipasang di belakang Semboyan 8G pada Empl. Stasiun Bandara Soekarno-Hatta

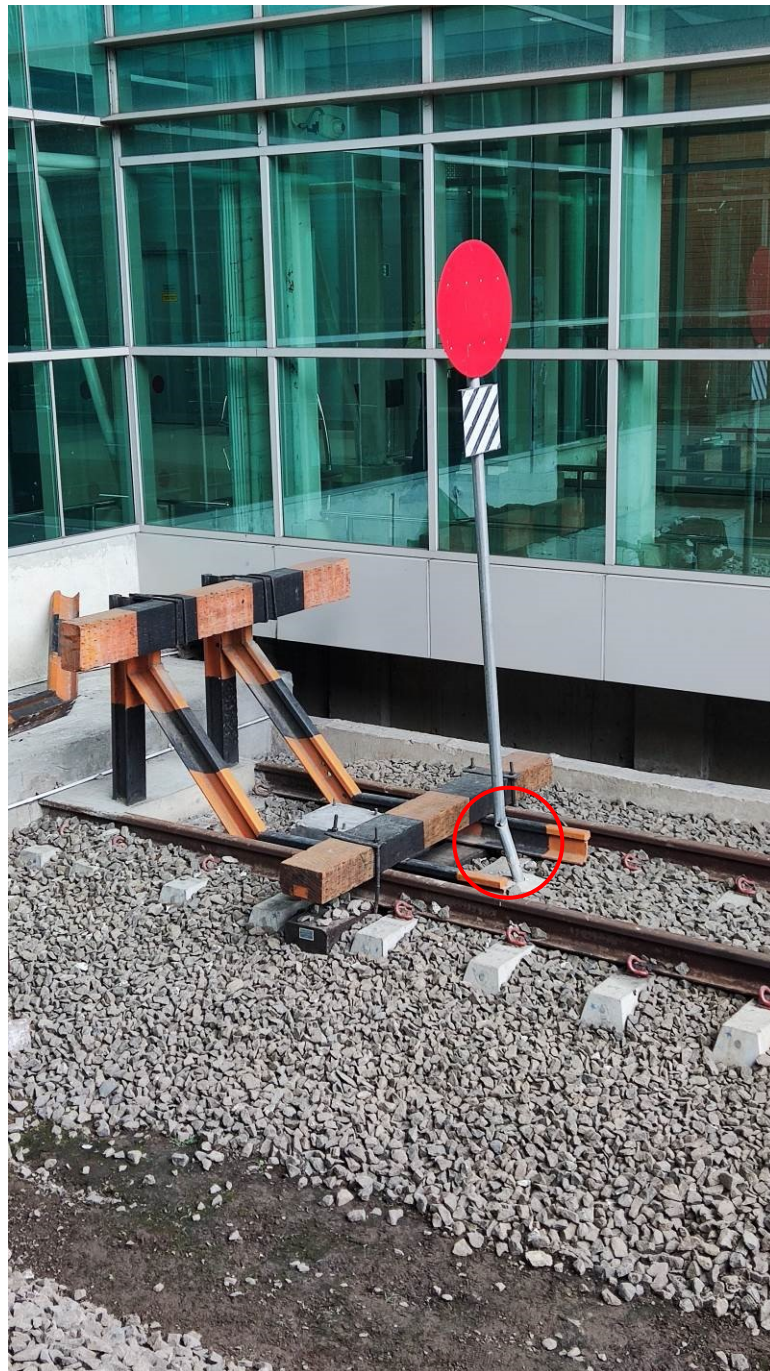
4. Di jalur 3 Emplasemen Stasiun Bandara Soekarno-Hatta terdapat tiang dari semboyan 8G yang mengalami deformasi akibat tertabrak kereta. Deformasi ini sudah ada sebelum kejadian KA 854A melewati batas Semboyan 8G di jalur 2 Emplasemen Stasiun Bandara Soekarno-Hatta pada tanggal 14 April 2023.

**Gambar 10.** Tiang dari Semboyan 8G di jalur 3 pada Empl. Stasiun Bandara Soekarno-Hatta yang mengalami deformasi

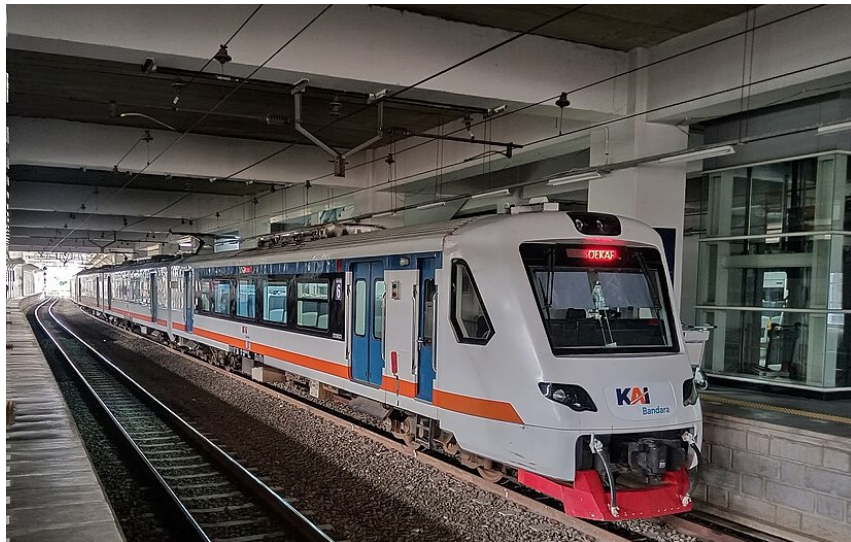
1. Kereta Bandara Soekarno Hatta adalah *Train Set* (Kereta Rel Listrik) produksi PT. INKA (Persero) yang bekerja sama dengan Bombardier Transportation Swedia. *Train Set* terdiri dari 6 (enam) kereta dengan 2 kereta kabin masinis tanpa motor traksi serta 4 (empat) kereta yang dilengkapi dengan *pantograph* motor traksi serta tanpa kabin masinis.

**Gambar 11.** *Train Set* Kereta Api Bandara

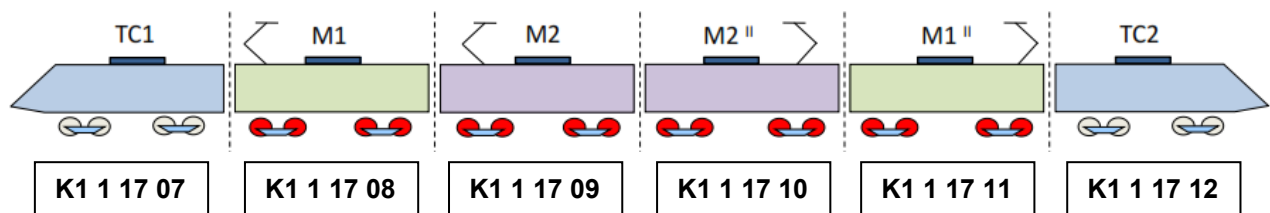
2. Kereta Api Bandara Soekarno-Hatta yang melewati Semboyan 8G di jalur 2 Emplasemen Stasiun Bandara Soekarno-Hatta adalah *Train Set* nomor 1 (TS-1) yang terdiri dari susunan dan nomor rangkaian seperti yang ditunjukkan pada gambar di bawah ini.

**Gambar 12.** Susunan rangkaian Kereta Api Bandara

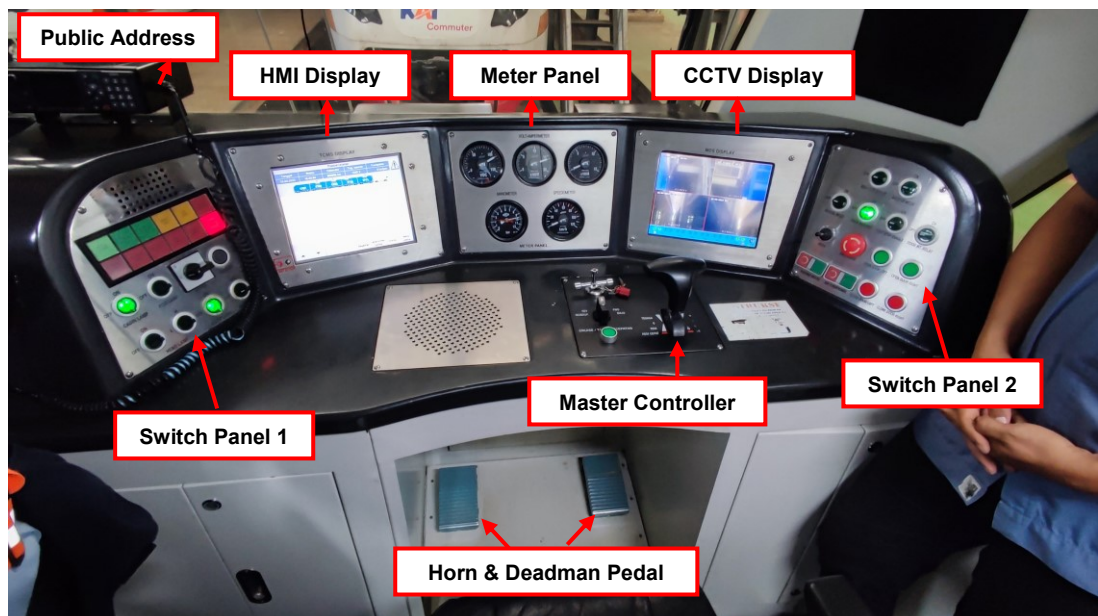
2. *Switch Panel 2*, terdiri dari beberapa tombol untuk melakukan fungsi aktivasi *emergency cut circuit*, *back up mode*, *manual mode*, *train washing mode*, pendingin udara (*air conditioner*), *door int relay*, *horn*, *foot step enable*, buka tutup pintu (*door open – close*), *parking brake* serta *emergency brake*. Di pengoperasian KA Bandara, ASP yang mengoperasikan buka dan tutup pintu kereta untuk melayani naik dan turun penumpang. Sedangkan dalam pengoperasian KA Commuter Line, ASP dibantu oleh Petugas Pelayanan KRL (PPK) dalam mengoperasikan buka dan tutup pintu kereta untuk melayani naik dan turun penumpang.

3. *Public Address*, merupakan perangkat yang digunakan untuk memberi informasi perjalanan kereta dan memberikan pengumuman/siaran kepada penumpang serta melakukan komunikasi antar kabin masinis atau komunikasi dengan penumpang.
4. *Horn Pedal*, merupakan pedal yang terletak di sebelah kiri bawah (di lantai kereta) serta berfungsi untuk membunyikan klakson.
5. *CCTV Display*, merupakan bagian dari *Passenger Information System* (PIS) yang berfungsi layar pemantauan kondisi kereta yang direkam oleh kamera CCTV secara *realtime* dan rekaman yang telah tersimpan di dalam *database*.

**Gambar 13.** *Driver desk/dashboard* ASP di kabin Kereta Api Bandara

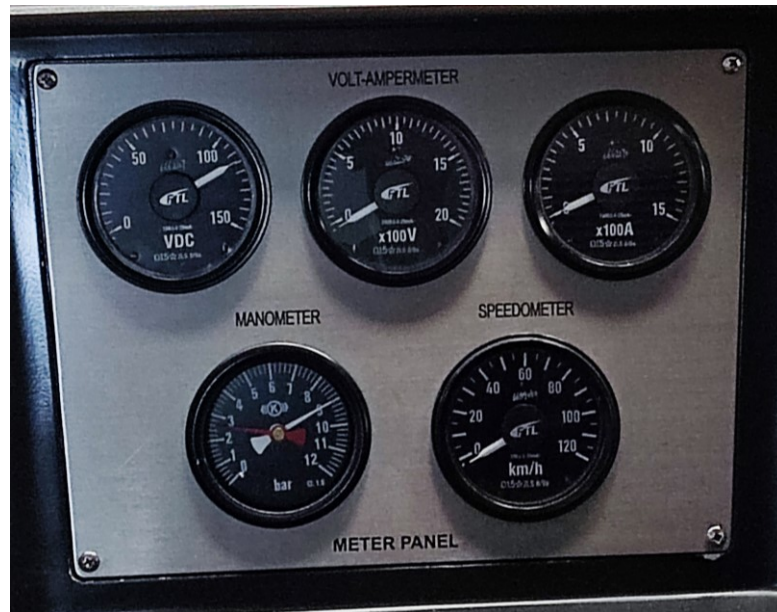
6. *Meter Panel*, terdiri dari instrumen – instrumen ukur analog untuk pembacaan nilai tegangan baterai (Voltmeter DC), nilai tegangan tinggi Listrik Aliran Atas (High Voltage Voltmeter), nilai arus listrik yang bekerja pada rangkaian kereta (Amperemeter), nilai kecepatan kereta (Speedometer) serta nilai tekanan udara yang tersimpan dan yang bekerja pada kompressor (Manometer).

**Gambar 14.** *Meter Panel* di kabin Kereta Api Bandara

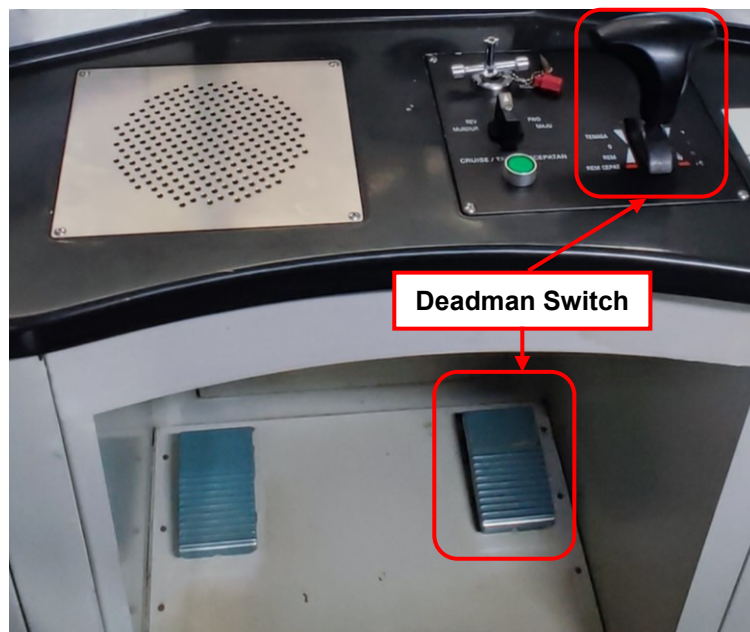
7. *Deadman Switch* merupakan salah satu perangkat pengaman pengoperasian kereta yang hanya berfungsi (aktif) ketika kereta berjalan (tidak berhenti). Posisi *Deadman Switch* berada pada tuas daya/traksi dan pada pedal kaki sebelah kanan.

**Gambar 15.** *Deadman Switch* di kabin Kereta Api Bandara

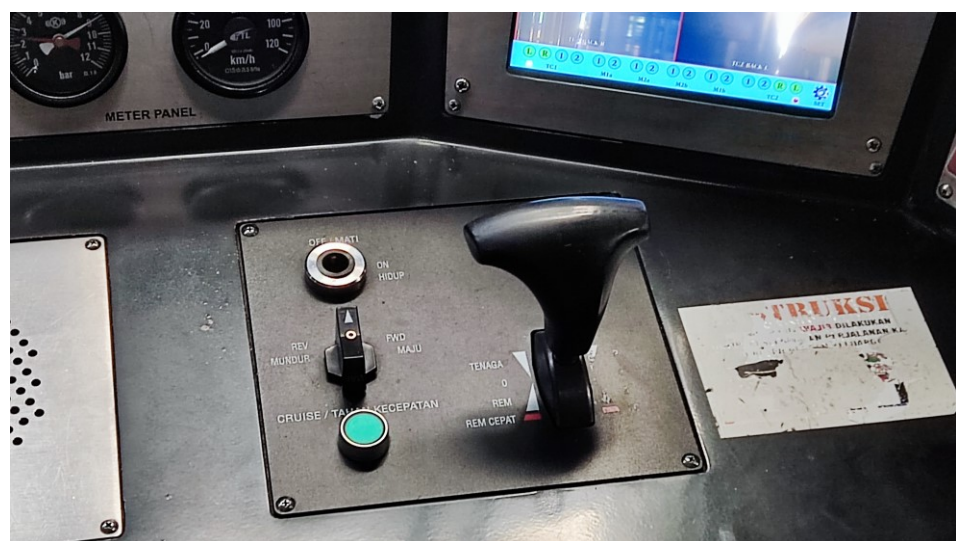
8. *Master Controller* merupakan instrumen pengendali dalam pengoperasian kereta yang terdiri dari kunci utama (Master Key) untuk mengaktifkan dan menonaktifkan kereta, tuas penambah dan pengurang kecepatan (*Handle Master*) yang jika didorong ke depan akan memberikan akselerasi atau menambah kecepatan kereta sedangkan jika ditarik ke belakang akan mengurangi kecepatan kereta atau deselerasi, tombol arah gerak kereta (*Selector Switch*) yang terdiri dari arah maju (*Forward*) dan mundur (*Backward*) serta tombol tahan kecepatan (*Cruise*) untuk mengatur dan mempertahankan kecepatan kereta secara otomatis.

Di sebelah kanan *Handle Master* pada kereta TC2 atau kereta dengan nomor K1 1 17 12 terdapat *sticker* yang memuat tulisan berisi kalimat instruksi untuk ASP, tetapi permukaan *sticker* dalam kondisi sudah terkelupas sehingga tulisan di dalamnya tidak dapat terbaca.

Terdapat perbedaan *Handle Master* antara Kereta Api Bandara dengan Kereta Api Commuter Line buatan Jepang dimana pada Kereta Api Bandara tuas untuk menambah dan mengurangi kecepatan ada dalam satu tuas sedangkan pada Kereta Api *Commuter Line* buatan Jepang tuas untuk menambah dan mengurangi kecepatan terpisah. Selain itu, terdapat juga perbedaan arah tuas untuk menambah kecepatan, dimana pada Kereta Api Bandara tuas didorong ke depan sedangkan pada Kereta Api *Commuter Line* buatan Jepang tuas ditarik ke belakang.

**Gambar 16.** *Master Controller* di kabin kereta TC2 pada TS-1 Kereta Api Bandara

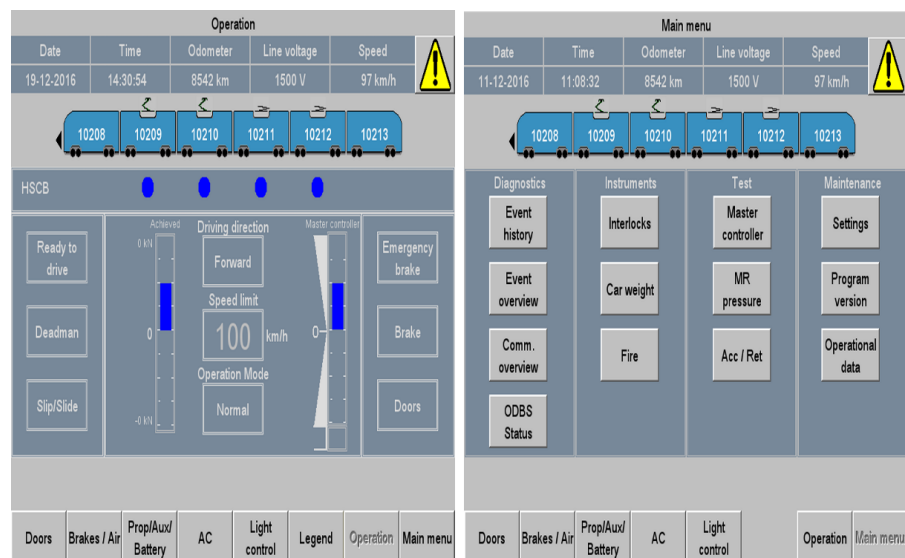
9. *Human Machine Interface (HMI Display)* merupakan salah satu komponen dari TCMS yang ditampilkan dalam bentuk panel layar di *driver desk* yang berfungsi untuk mengawasi dan menampilkan status atau kondisi dari tiap-tiap subsistem dalam operasional kereta. Status operasional kereta yang ditampilkan dalam layar HMI akan mempermudah ASP mengetahui kondisi kereta pada saat operasi dan mempermudah teknisi dalam melakukan *troubleshooting*. Beberapa kondisi yang ditampilkan pada layar HMI antara lain adalah kondisi sistem penggerak (propulsi), arah kereta atau status kabin aktif, status pintu terbuka/tertutup dan *event* kondisi operasional lainnya.

**Gambar 17.** Ilustrasi Tampilan layar dari *Human Machine Interface (HMI)*

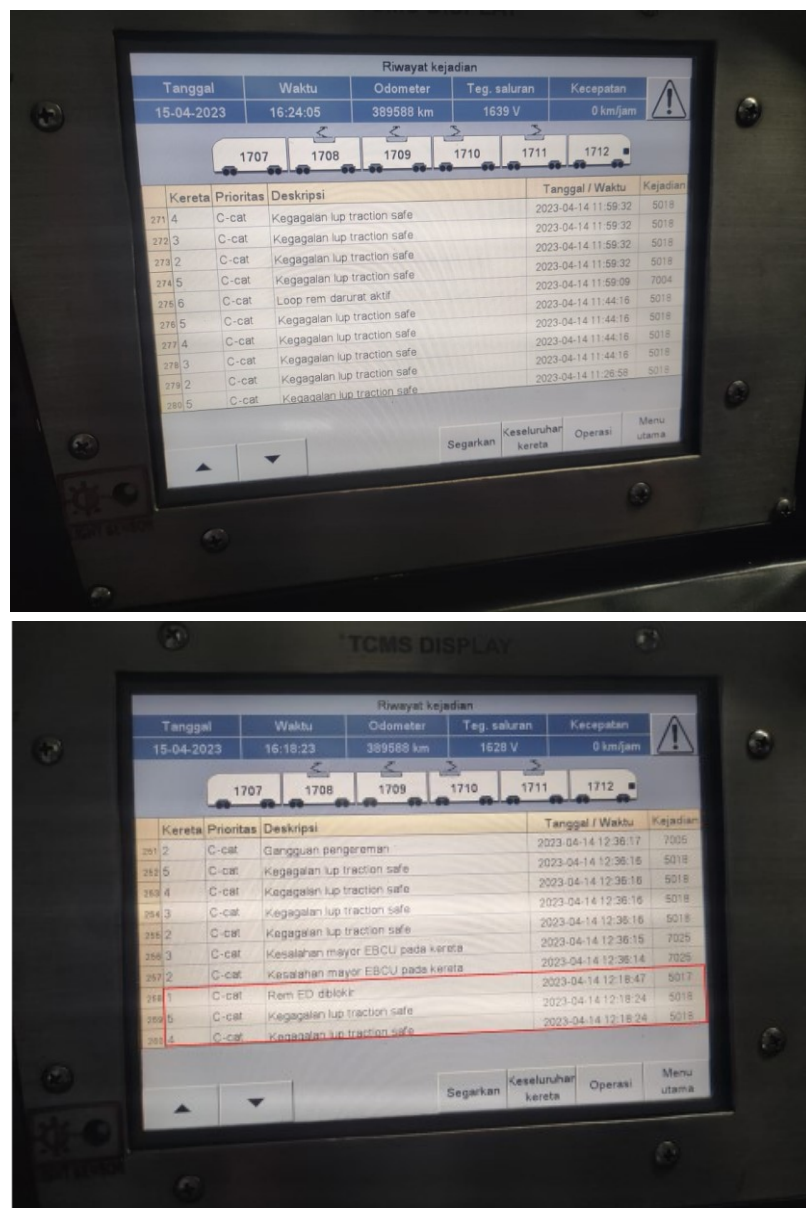
Berdasarkan hasil pengamatan yang dilakukan oleh tim investigasi saat melakukan *cabin ride* di Kereta Api Bandara sebanyak 4 (empat) kali perjalanan KA bersama dengan ASP yang awal dinasnya mengoperasikan KA *Commuter Line* dan ASP yang awal dinasnya mengoperasikan KA Bandara pada lintas Manggarai – Duri – Bandara Soekarno-Hatta dan lintas Bandara Soekarno-Hatta – Duri – Manggarai diketahui *fault code* dengan prioritas “Kategori C” lebih sering muncul di layar HMI pada ASP yang awal dinasnya mengoperasikan KA *Commuter Line*.

**Gambar 18.** Tampilan *events log* di layar HMI TS-1 pada tanggal 14 April 2023 sebelum kejadian

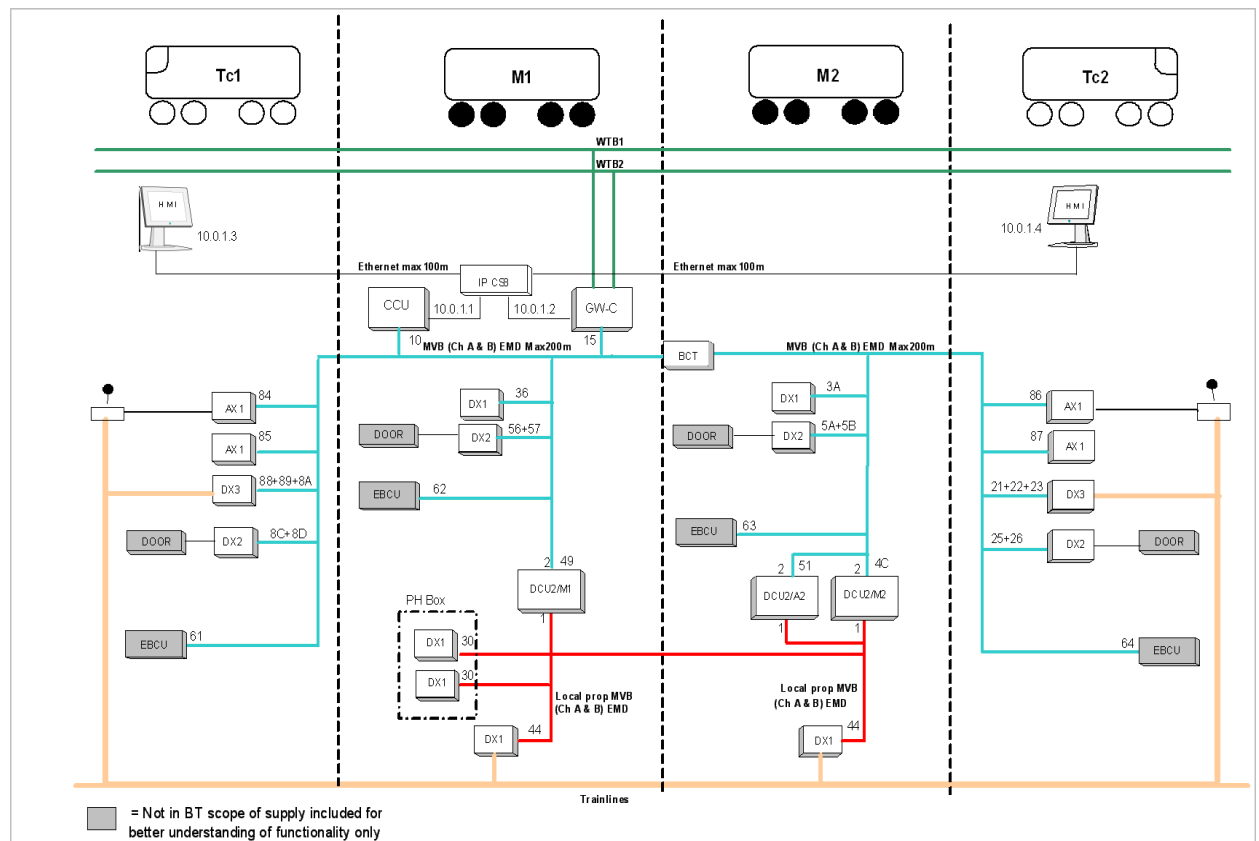
- *Propulsion and braking control.*
  - *Distance and speed recording*
  - *Control of Display in drivers cab.*
  - *Control of PIS.*
  - *Involved in slip / slide control.*

4. Data kejadian (event logger) TCMS kereta harus diunduh dan dibaca menggunakan *software* TDSView versi 2.3.0.0 (Copyright Bombardier Transportation, 2016).

Gambar 19. Konfigurasi TCMS

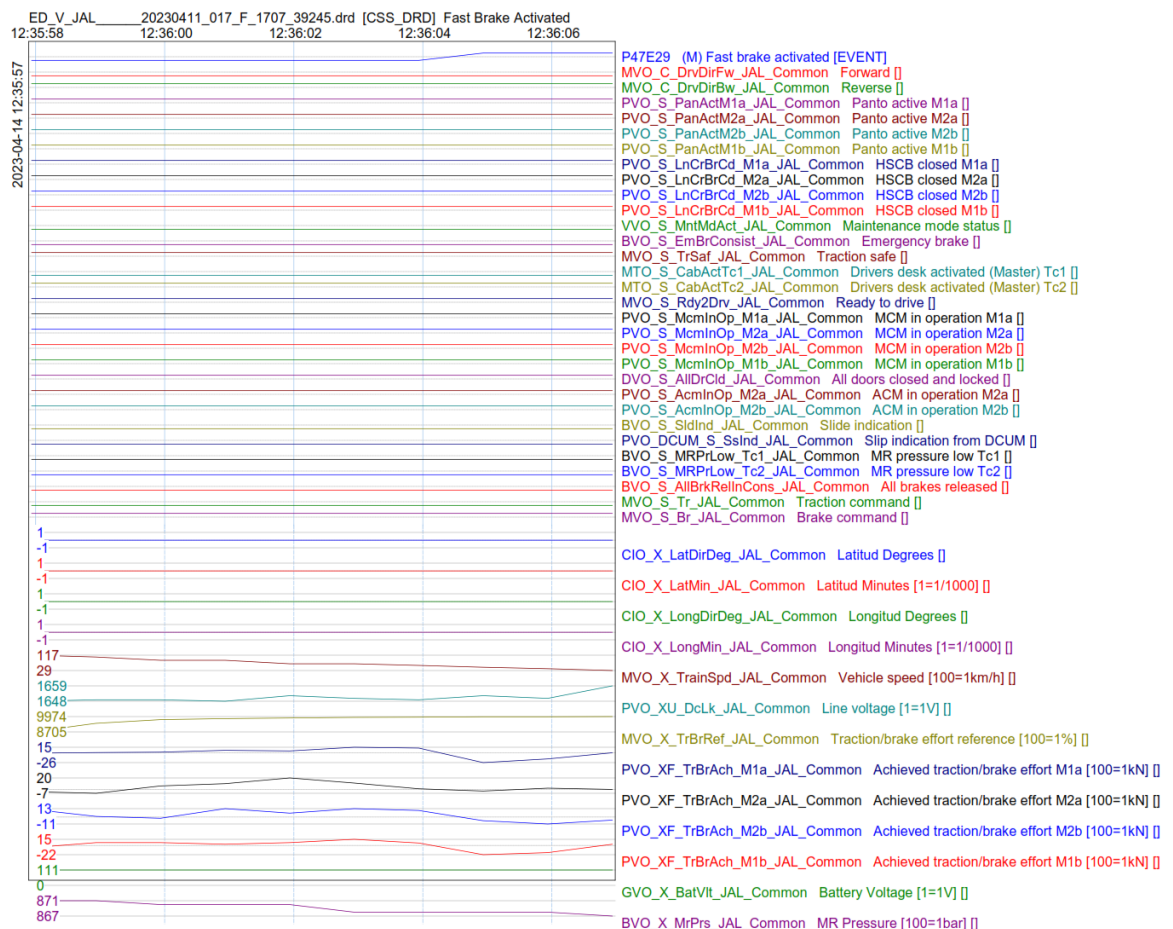
sehingga upaya pengereman kereta api melalui *handle master* pada waktu tersebut adalah 99.74%.

- 3) Status variabel dari parameter BVO\_S\_AlIBrkRelInCons\_JAL\_Common menunjukkan nilai 0 dan status variabel dari parameter MVO\_S\_Br\_JAL\_Common menunjukkan nilai 1, yang berarti perintah untuk pengereman di seluruh rangkaian kereta dalam kondisi aktif.
- b. Status variabel dari parameter MTO\_S\_CabActTc2\_JAL\_Common, MVO\_C\_DrvDirBw\_JAL\_Common dan MVO\_S\_Rdy2Drv\_JAL\_Common menunjukkan nilai 1, yang berarti saat KA 854A berhenti tuas pembalik arah kereta (reverser) pada *driver desk* dari TC2 atau kereta dengan nomor K1 1 17 12 dalam status aktif dan kereta tidak dalam kondisi netral atau siap ditaraksi.

**Gambar 20.** Grafik log fault data dari event Fast brake activated

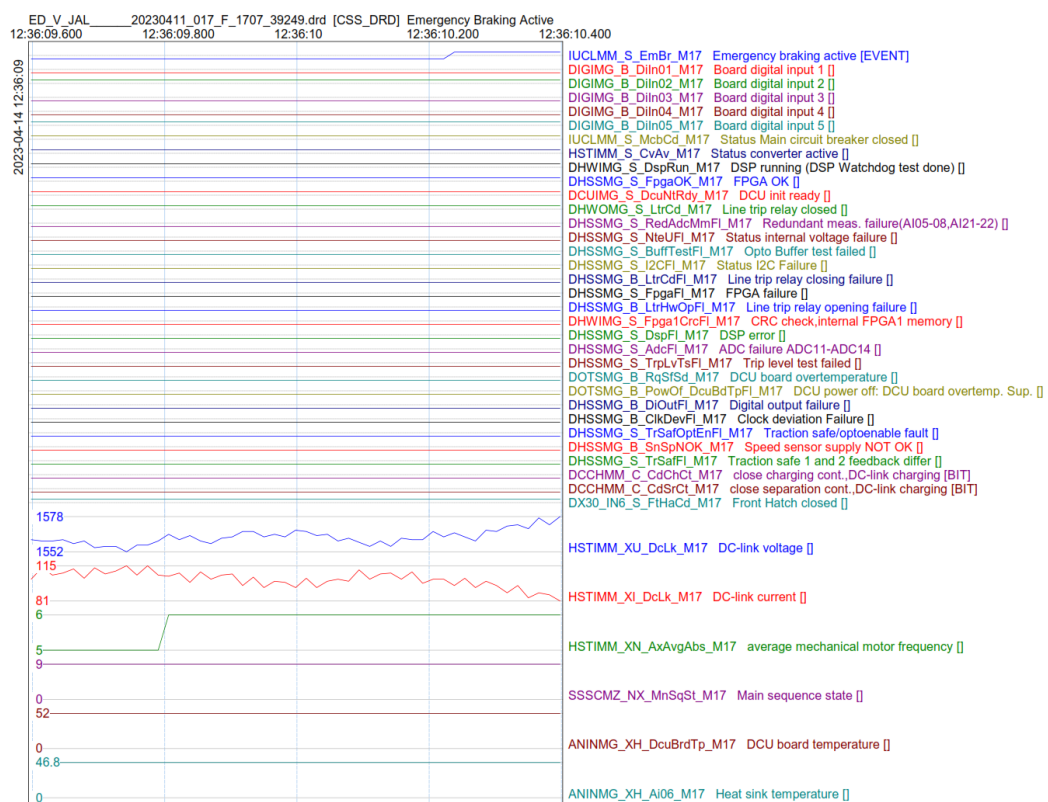
*Event* ini terekam setiap 16 milidetik atau 0.016 detik mulai dari rentang waktu pukul 12:36:09.600 sampai dengan 12:36:10.400. Berdasarkan hasil pembacaan data dari grafik *log fault data* dari *event Emergency braking active* yang ditunjukkan pada gambar 21, diketahui kondisi sebagai berikut:

- Pukul 12:36:10.200, *Event Data Logger* menunjukkan status dari variabel IUCLMM\_S\_EmBr\_M17 Emergency braking active [EVENT] yang menginformasikan pengereman darurat pada rangkaian kereta api diaktifkan atau diaplikasikan.
- Sebelum pengereman darurat diaktifkan, pukul 12:36:09.744 tercatat pada status dari variabel HSTIMM\_XI\_DcLk\_M17 DC-link current menunjukkan kondisi kenaikan arus listrik pada sistem *DC-link current* yang cukup signifikan dengan puncak arus di nilai 115.0 Ampere, yang mengindikasikan adanya arus masuk pada sistem motor traksi kereta api sesaat sebelum pengereman darurat pada rangkaian kereta api diaktifkan.

**Gambar 21.** Grafik *log fault data* dari *event Emergency braking active*

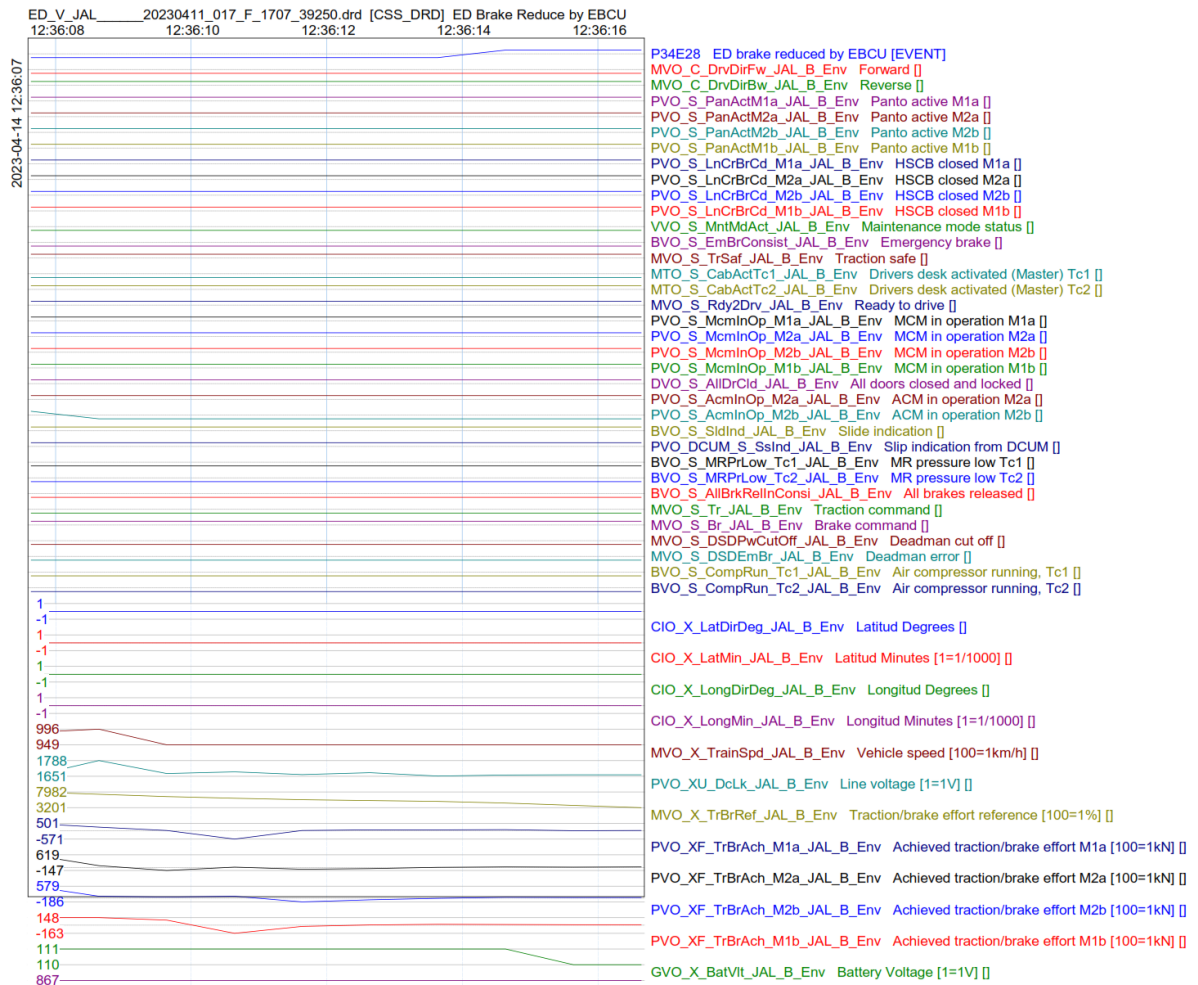
- b. Pukul 12:36:14, *Event Data Logger* menunjukkan status dari variabel P34E28 ED brake reduced by EBCU [EVENT] yang mengindikasikan bahwa terjadi proses pengereman tetapi porsi pengereman dinamik dikurangi secara otomatis oleh sistem EBCU.

- c. Mulai dari pukul 12:36:09 sampai dengan pukul 12:36:17, Status variabel dari parameter MVO\_X\_TrBrRef\_JAL\_Common atau parameter upaya pemberian tenaga traksi kereta api berkurang nilainya dari 7982 sampai dengan 3201, dimana berdasarkan referensi nilainya angka upaya pemberian tenaga traksi 100 = 1%, sehingga upaya pemberian tenaga traksi kereta api melalui *handle master* pada rentang waktu tersebut berkurang dari 79,82% sampai dengan 32%.

Gambar 22. Grafik log fault data dari event ED brake reduced by EBCU

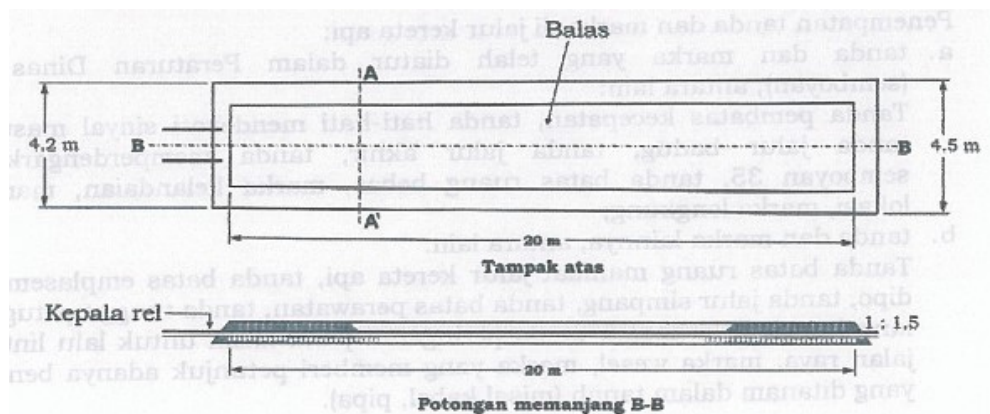
- (1). Badug (konstruksi penahan) terpasang pada jalur buntu, jalur simpan, jalur tangkap, dan jalur luncur.
- (2). Badug sebagaimana dimaksud pada ayat (1) dapat berupa:
  - a. timbunan balas;
  - b. konstruksi beton/pasangan batu kali dengan atau tanpa timbunan balas; atau
  - c. konstruksi baja atau rel dengan atau tanpa timbunan balas.

Gambar 23. Badug timbunan balas

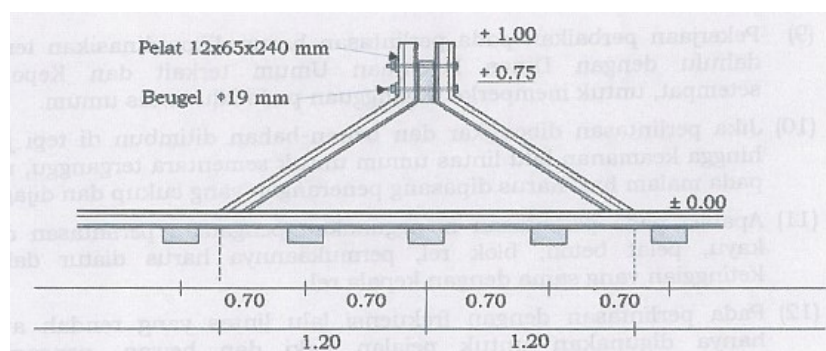
Gambar 24. Contoh badug konstruksi rel

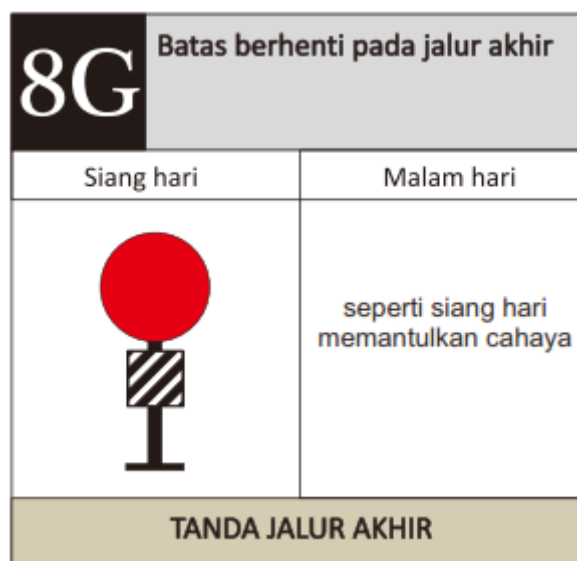
Seperti siang hari  
memantulkan cahaya.

**Gambar 25.** Tanda batas berhenti pada jalur akhir (Semboyan 8G)

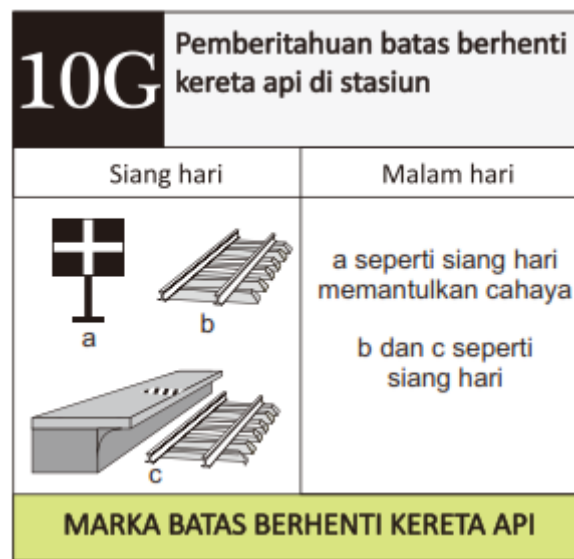
- (1). “Marka batas KA berhenti” di stasiun, ditunjukkan oleh
  - a. Papan persegi hitam bergambar “+” berwarna putih dan pada
  - b. malam hari memantulkan cahaya; atau
  - c. Bantalan rel berwarna putih; atau
  - d. Bidang putih bergaris hitam pada lantai peron.
- (2). Untuk keperluan pelayanan, marka berhenti KA berupa bantalan putih dipasang tanpa marka tebang.

**Gambar 26.** Marka batas berhenti kereta api (Semboyan 10G)

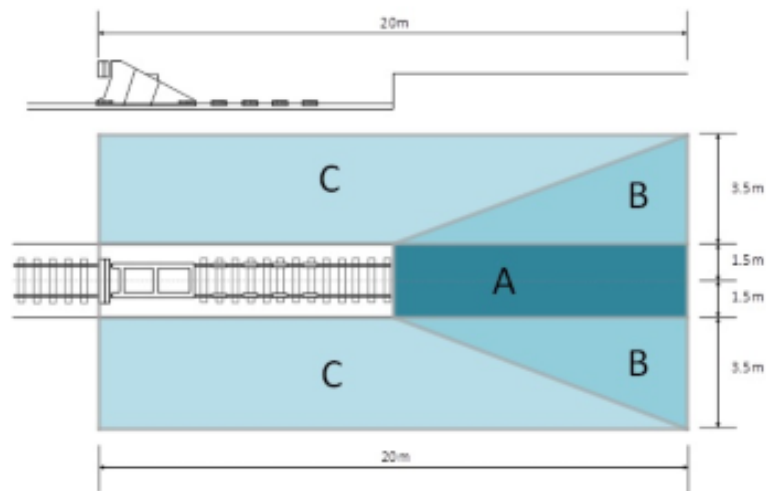
mungkin menyimpang dari lintasan lurus (area B), dan dalam kasus tertentu, kereta dapat melengkung tiba-tiba atau terlipat (jackknife) (area C). Jika di area stasiun terdapat lebih dari satu jalur dan penghalang sarana perkeretaapian, maka setiap penghalang sarana perkeretaapian harus dianalisis secara terpisah.

**Gambar 27.** Zona risiko luncuran kereta api agar penghalang sarana perkeretaapian dapat menyerap energi tumbukkan

Dalam standar ini juga dijelaskan terkait persyaratan teknis secara umum dari konstruksi penghalang sarana perkeretaapian baik dengan tipe konstruksi yang terpasang di atas jalan rel dan tipe konstruksi yang terpasang di dinding beton. Secara umum penghalang sarana perkeretaapian harus ditempatkan di jalur akhir stasiun atau di jalur buntu stasiun yang dimana konstruksi penghalang sarana perkeretaapian dirancang untuk mengurangi laju kereta saat menumbuk konstruksi ini sampai dengan KA berhenti dan memastikan bahwa laju perlambatan saat tumbukan terjadi tidak mencapai tingkat yang menimbulkan risiko cedera serius bagi orang yang berada di peron stasiun dan orang yang berada di dalam kereta. Sangat direkomendasikan untuk menyediakan jalur lurus yang lebih panjang dari jarak rangkaian KA paling panjang yang diizinkan saat KA mendekati konstruksi penghalang sarana perkeretaapian, dengan tujuan agar arah rangkaian KA paling depan tegak lurus terhadap konstruksi penghalang sarana perkeretaapian.

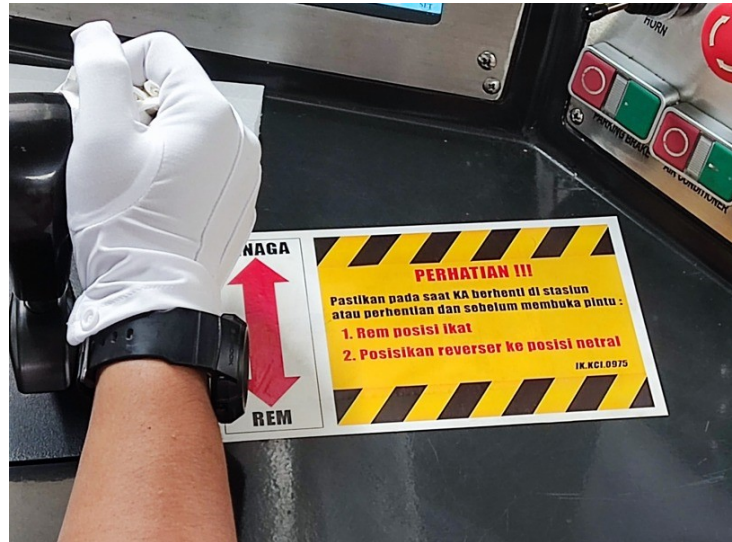
**Gambar 28.** Sticker di *driver desk* yang memuat instruksi penting untuk setiap ASP yang mengoperasikan KA Bandara

1. Di sebelah kanan tuas kontrol traksi atau *handle master* yang berada di setiap *driver desk* dalam kereta *Trailer Cabin* pada rangkaian KA Bandara dipasang *sticker* yang memuat instruksi agar setiap ASP yang mengoperasikan rangkaian KA Bandara setelah berhenti di stasiun dan sebelum melayani naik dan turun penumpang harus memastikan posisi rem sudah dalam kondisi terikat dan tuas pembalik arah kereta atau *reverser* dalam posisi netral;
