KOMITE NASIONAL KESELAMATAN TRANSPORTASI

LAPORAN AWAL HASIL INVESTIGASI DAN PENELITIAN KECELAKAAN LALU
LINTAS DAN ANGKUTAN JALAN

TABRAKAN ANTARA BUS PARIWISATA FAJAR TRANSPORT BERNOMOR
POLISI B. 7061 WB DENGAN MOBIL FEROZA BERNOMOR POLISI B. 8901 BZ
DI RUAS JALAN CIJAMBE, KECAMATAN CIJAMBE, KABUPATEN SUBANG,
JAWA BARAT (JABAR), 29 JULI 2007

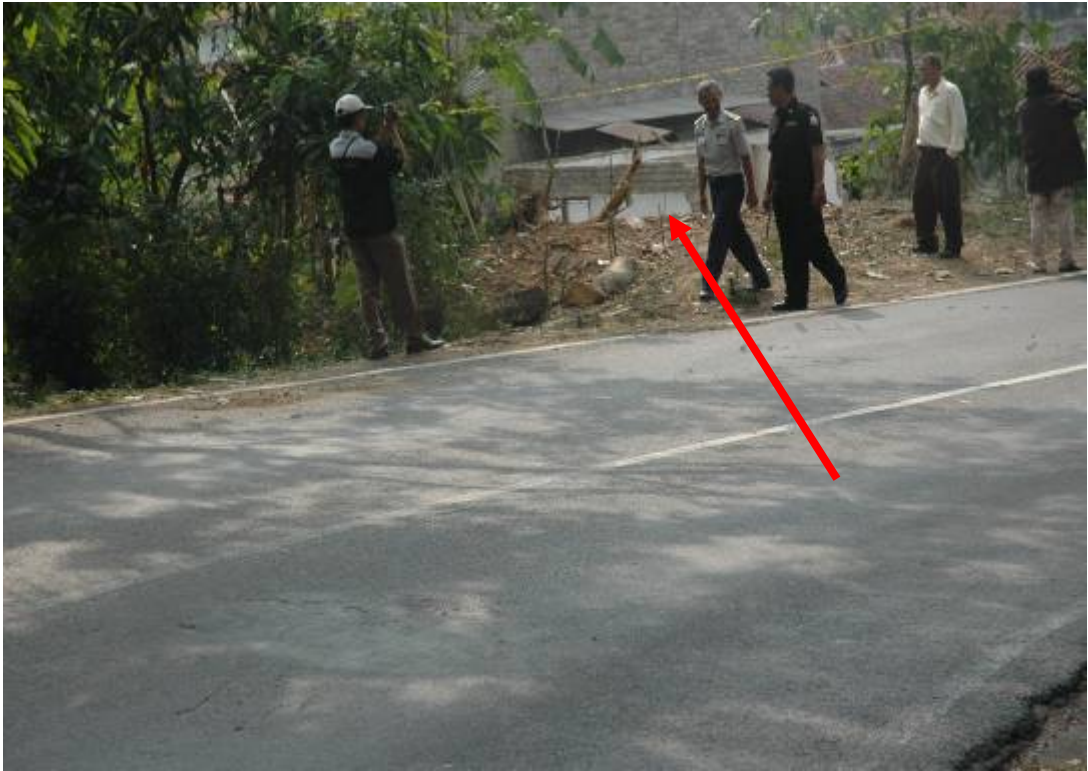
Rute lokasi setelah kejadian

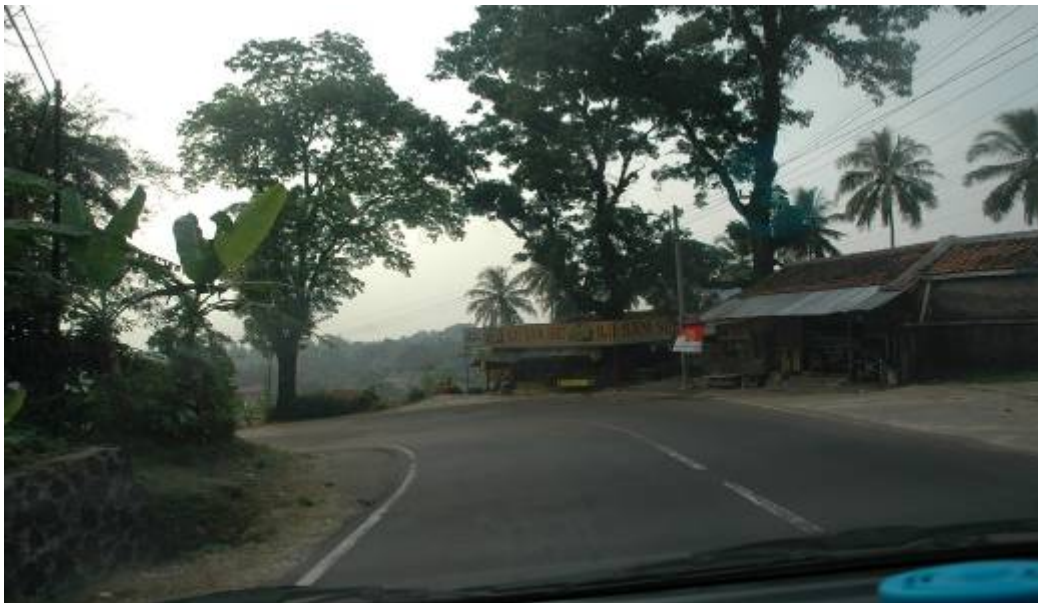
Gambar Prasarana 1 : Ruas jalan Subang - Ciater adalah jalur utama dari Jakarta menuju Kawasan Wisata Ciater

Banyak dijumpainya marka jalan ganda putus - putus dan tidak putus - putus kondisinya agak buram, tidak terdapatnya lampu penerangan di sepanjang ruas jalan Subang - Ciater sehingga ketika cuaca gelap atau malam hari dapat mengurangi jarak pandang pengemudi, seperti keterangan pada (Gambar Prasarana 1 dan 2).
