KNKT-09-02-01-01

KOMITE NASIONAL KESELAMATAN TRANSPORTASI

**LAPORAN INVESTIGASI DAN PENELITIAN
KECELAKAAN LALU LINTAS JALAN TOYOTA KIJANG
NOMOR KENDARAAN T 1756 DC TERJUN KE SUNGAI
LUBAI, JEMBATAN BERINGIN JALAN LINTAS
SUMATERA, DUSUN I, DS BERINGIN, KEC. LUBAI,
PRABUMULIH, SUMATERA SELATAN,
RABU 18 FEBRUARI 2009**

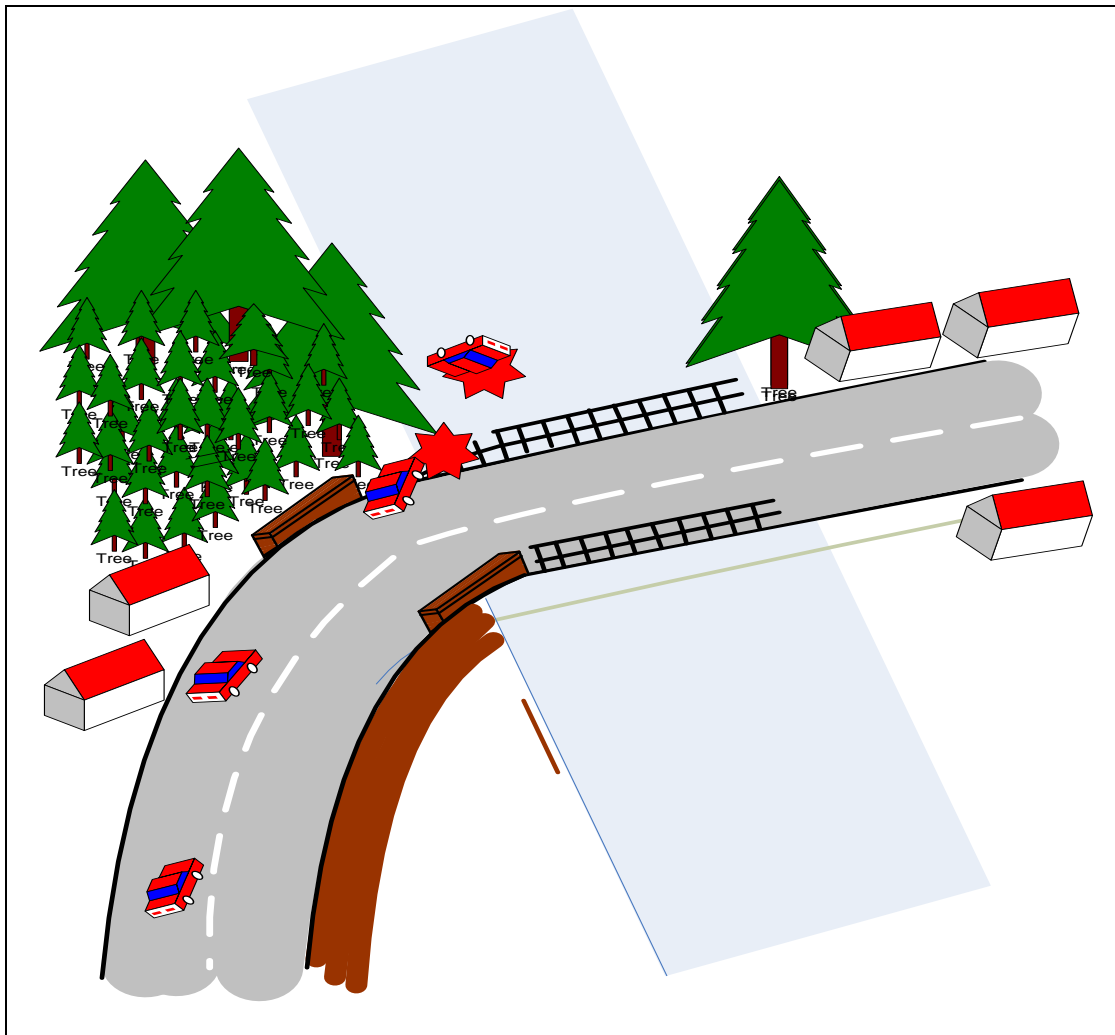
Rabu, 18 Februari 2009, sekitar pukul 04.00 WIB satu buah mobil Toyota Kijang dengan nomor kendaraan T 1756 DC membawa rombongan biarawati Ordo Fransiskus, berangkat dari RS Charitas, Palembang menuju ke Martapura. Mobil tersebut memuat 10 orang penumpang termasuk pengemudi. Setelah menempuh perjalanan selama 1.5 jam dari Palembang menuju ke arah Martapura, saat tiba di tikungan Jembatan di kawasan Beringin, mobil Toyota Kijang yang dikendarai rombongan tersebut mengalami kecelakaan tunggal, menyelonong ke kiri menerabas pagar jembatan yang tidak ada pilarnya (sudah rusak sebelum kejadian) lalu kendaraan tersebut tercebur masuk ke Sungai Lubai. Mobil tersebut tenggelam ke dalam sungai dengan posisi terbalik (ban diatas).

Gambar 2. Kronologis kejadian
