KNKT-10-05-03-01

**LAPORAN INVESTIGASI DAN PENELITIAN
KECELAKAAN LALU LINTAS JALAN**

**TABRAKAN MOBIL BARANG KERETA TEMPELAN
SCANIA B-9101-GI, MOBIL PENUMPANG SUZUKI
CARRY Z-1160-HE, MOBIL PENUMPANG TOYOTA
KIJANG D-1187-UV DAN MOBIL PENUMPANG SUZUKI
BALENO D-511-MN**

DI RUAS JALAN NAGREG, JAWA BARAT

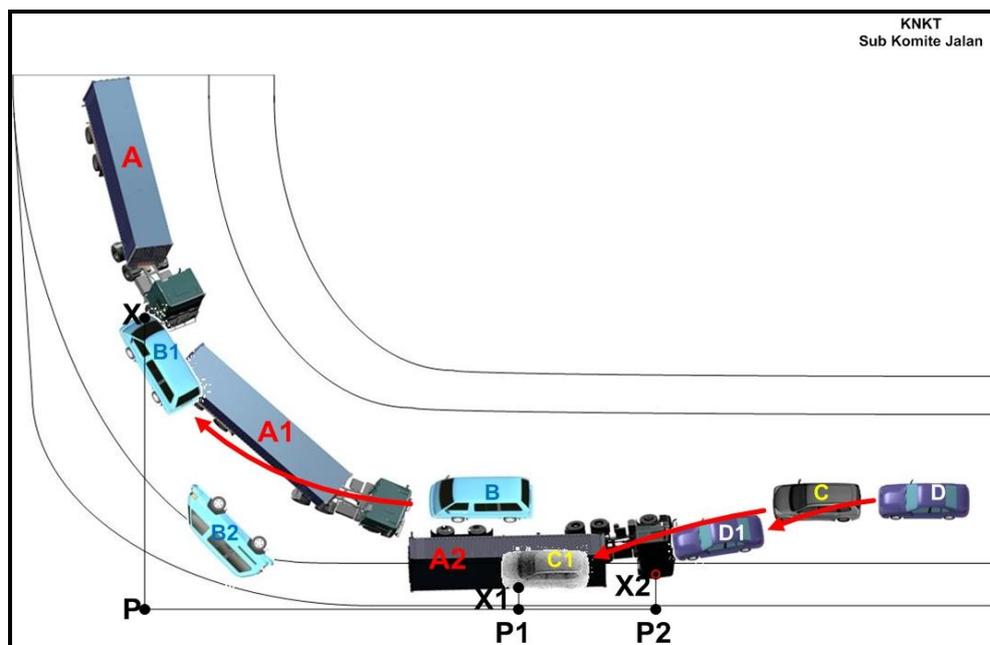
Gambar 2. Sketsa Kejadian Kecelakaan

Kamis, 27 Mei 2010, sekitar pukul 20.00 WIB sebuah mobil barang rangkaian kendaraan mobil penarik dan kereta tempelan (*semi trailer*) membawa peti kemas/kontainer ukuran 20 kaki nomor kendaraan B 9101 GI berangkat dari Pelabuhan Tanjung Priok, Jakarta menuju Garut, Jawa Barat. Mobil barang tersebut bermuatan kulit seberat 20 ton. Sekitar pukul 02.30 WIB sewaktu tiba di Cipularang, mobil barang tersebut mengalami kerusakan mesin. Proses perbaikan mobil tersebut membutuhkan waktu yang cukup lama. Baru pada Sabtu, 29 Mei 2010 kira-kira pukul 17.30 WIB mobil barang tersebut dapat melanjutkan perjalanan menuju Garut, Jawa Barat. Tiba di jalan Nagreg dengan kondisi jalan menurun, pengemudi mobil barang mengaku melakukan pengereman beberapa kali. Setelah beberapa kali pengereman tersebut lampu indikator di *dashboard* yang menunjukkan tekanan angin dalam tangki menyala. Kendaraan meluncur dalam posisi perseneling 6. Saat berada di jalan turunan yang menikung ke kiri, tiba-tiba mesin mati, kemudi menjadi berat untuk digerakkan dan kendaraan menjadi sulit untuk dikendalikan. Mobil barang tersebut meluncur melewati marka tengah lalu bertabrakan dengan mobil penumpang Suzuki Carry Z 1160 HE yang meluncur dari arah berlawanan. Selanjutnya mobil barang tersebut terguling ke kanan dan kontainernya menimpa mobil penumpang Toyota Kijang D 1187 UV yang berada di jalur berlawanan arah, sementara mobil penariknya menabrak Suzuki Baleno D 511 MN yang berada di belakang Toyota Kijang. Peristiwa kecelakaan tersebut terjadi sekitar pukul 22.30 WIB.

Kecelakaan tersebut mengakibatkan 8 (delapan) orang meninggal dunia di lokasi kejadian, 7 (tujuh) orang luka ringan dan 3 (tiga) orang luka berat.
