**KOMITE  
NASIONAL  
KESELAMATAN  
TRANSPORTASI**

**LAPORAN INVESTIGASI DAN PENELITIAN  
KECELAKAAN LALU LINTAS DAN ANGKUTAN JALAN**

**TABRAKAN ANTARA MOBIL BUS PO. HARAPAN JAYA  
AG-7850-UR DENGAN MOBIL BARANG W-8286-UD,  
2 (DUA) SEPEDA MOTOR L-3149-QY DAN S-4345-QN**

**SELASA, 07 AGUSTUS 2012**

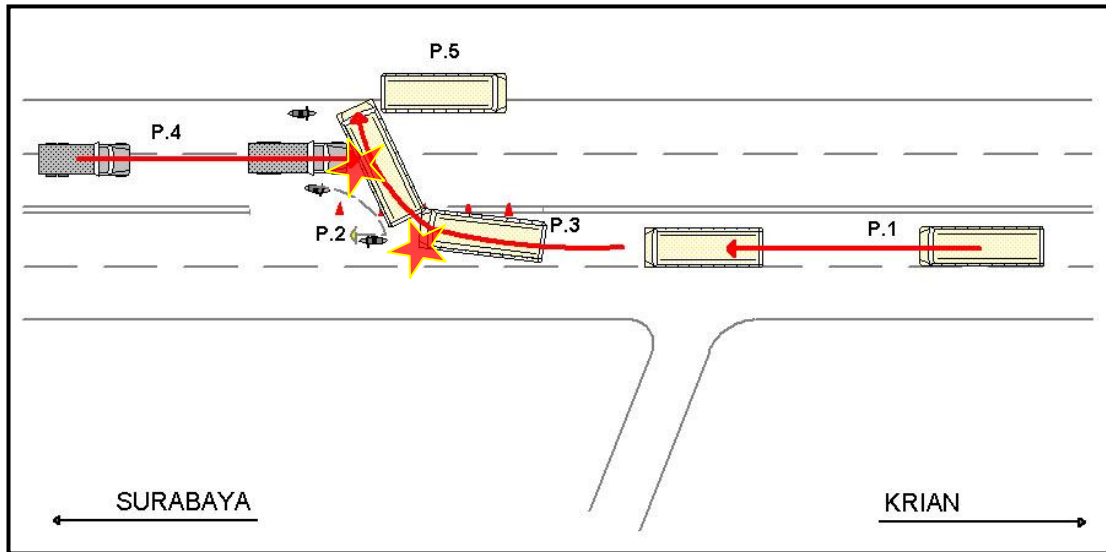
**Gambar 2. Kronologis kecelakaan**

Senin, 06 Agustus 2012 sekitar pukul 20.00 WIB, mobil bus PO. Harapan Jaya dengan nomor kendaraan AG-7850-UR berangkat dari Tulungagung, Kabupaten Tulungagung, Jawa Timur mengangkut 37 orang penumpang dan 2 (dua) orang awak kendaraan menuju Surabaya. Selasa, 07 Agustus 2012, sekitar pukul 00.30 WIB mobil bus tiba di jalan raya Trosobo KM. 21.3 dari arah Surabaya dengan kecepatan sekitar 80 - 90 km/jam, tiba-tiba ada sebuah sepeda motor dengan nomor kendaraan L-3149-QY yang datang dari arah berlawanan bergerak memutar berbalik arah melewati *u-turn* dan memasuki jalur yang akan dilewati oleh mobil bus PO Harapan Jaya. Pengemudi bus PO. Harapan Jaya terkejut dan berusaha menghindari sepeda motor tersebut dengan cara membanting kemudi ke arah kanan sehingga roda depan dan roda belakang sebelah kanan menabrak ujung median jalan dengan tinggi kerb sekitar 25 cm. Sehingga hal tersebut menyebabkan mobil bus terguling dan masuk ke jalur berlawanan arah dan bagian belakang badan bus menabrak dan menyeret sepeda motor yang hendak memutar arah. Pada saat bersamaan, dari berlawanan arah melaju mobil barang dump truk tandum bermuatan batubara dengan nomor kendaraan W-8286-UD dengan kecepatan sekitar 40 km/jam dan sepeda motor S-4345-QN dengan kecepatan sekitar 60 km/jam. Mobil barang tersebut tidak dapat menghindar dan menabrak mobil bus PO. Harapan Jaya AG-7850-UR yang terguling tersebut, sedangkan sepeda motor S-4345-QN terpelanting ke saluran drainase jalan dan pengendaranya mengalami luka - luka.

Kecelakaan ini mengakibatkan 8 (delapan) orang meninggal dunia di lokasi kecelakaan dan 32 orang mengalami luka - luka. Korban meninggal dan luka - luka di evakuasi ke RSUD Siti Khodijah Sepanjang dan RSUD Anwar Medika Sidoarjo. Setelah 17 hari kejadian kecelakaan, 1 (satu) orang korban pengendara sepeda motor yang mengalami luka meninggal dunia sehingga total korban meninggal dunia menjadi 9 (Sembilan) orang.
