KNKT.13.08.06.01

**LAPORAN INVESTIGASI KECELAKAAN LALU LINTAS
DAN ANGKUTAN JALAN**

**MOBIL BUS PO. GIRI INDAH B-7297-BI MENABRAK
MOBIL BARANG BAK MUATAN TERBUKA F-8723-FK
DAN KEMUDIAN MASUK JURANG**

**DI JL. RAYA PUNCAK TUGU KM. 86, KECAMATAN CISARUA,
KABUPATEN BOGOR, JAWA BARAT**

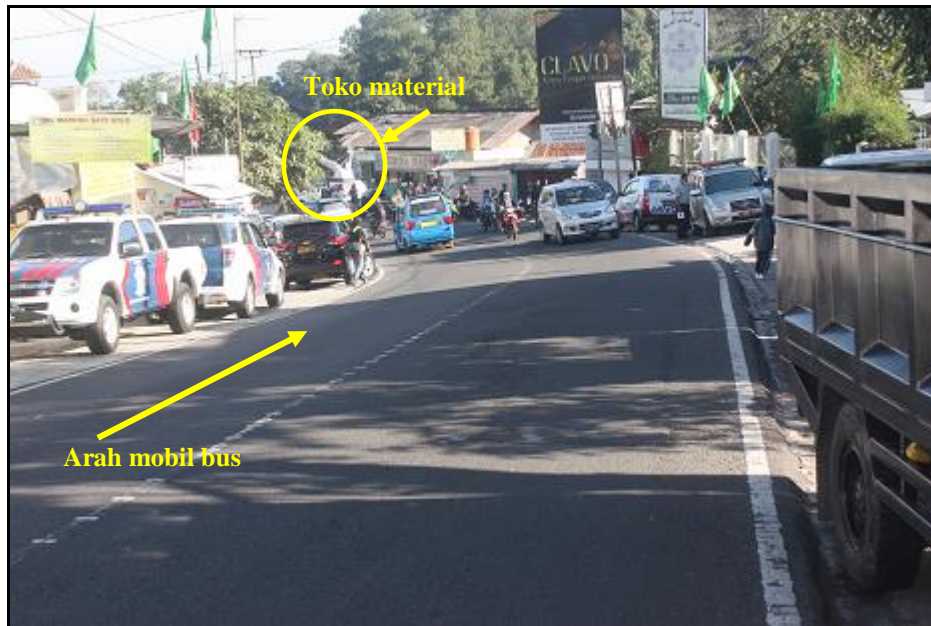
Gambar 10. Lingkungan tempat kejadian

Nama Jalan	:	Jl. Raya Puncak Tugu KM. 86 Cisarua, Bogor- Jawa Barat
Kelas Jalan	:	II (dua)
Status Jalan	:	Jalan nasional
Fungsi Jalan	:	Arteri
Lebar Jalan	:	6,6 meter Dari arah Cipanas
Lebar Bahu Jalan	:	Kiri : 50 cm Kanan : 20 cm
Pola Arus Lalu Lintas	:	2 (dua) arah tanpa median pemisah permanen.
Konstruksi Perkerasan Jalan	:	Aspal
Kualitas Permukaan Jalan	:	Baik
Kondisi Permukaan Jalan	:	Kering, datar.
Tipe Perkerasan Bahu Jalan	:	Kerikil/pasir lepas
Geometrik Jalan	:	Menurun dan menikung.
Rambu-rambu dan Marka	:	<ul style="list-style-type: none">- Rambu Larangan Mendahului, Rambu Peringatan Tikungan Tajam ke Kiri dan Rambu Peringatan Tempat Penyeberangan orang sebelum lokasi kejadian tidak ada.- Marka Tengah Jalan tidak jelas.
Kondisi Arus Lalu Lintas	:	Ramai lancar
Kondisi Lingkungan Sekitar	:	Pertokoan, kios-kios dan rumah penduduk.

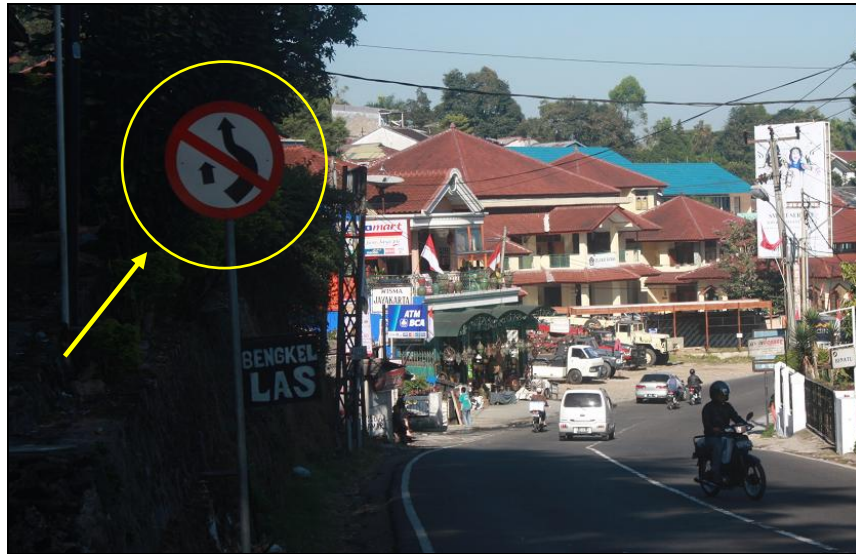
- 2) Pada sekitar 500 meter sesudah tempat terjadinya kecelakaan dilengkapi dengan:
- 1) Rambu larangan mendahului.

Gambar 12. Rambu dilarang mendahului.

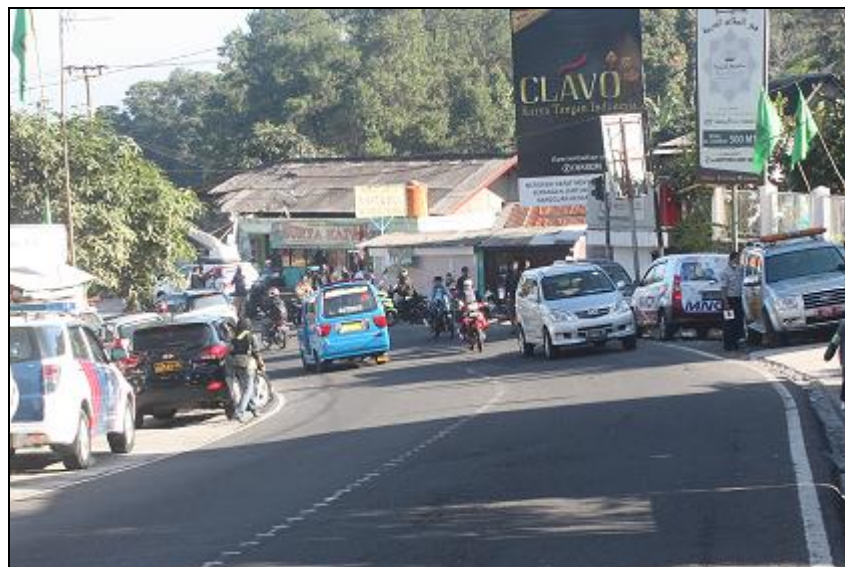
Pada lingkungan ruas jalan raya Puncak Km. 86 sebelah kanan dan kiri jalan terdapat toko, warung, kios, rumah dan penginapan.

Gambar 15. Lingkungan sekitar lokasi kecelakaan
