LAPORAN INVESTIGASI KECELAKAAN LALU LINTAS DAN ANGKUTAN JALAN

**TABRAKAN ANTARA KA 108 MENOREH RELASI ST. PASAR
SEZEN JAKARTA –ST. SEMARANG PONCOL DENGAN
MOBIL BUS PO. HARYANTO B-7036-VGA DI JPL 101 KM 36 + 4/5**

**JALAN BOSIH DESA WANASARI, KECAMATAN CIBITUNG,
BEKASI, JAWA BARAT**

SABTU, 8 MARET 2014, PUKUL 08.30 WIB

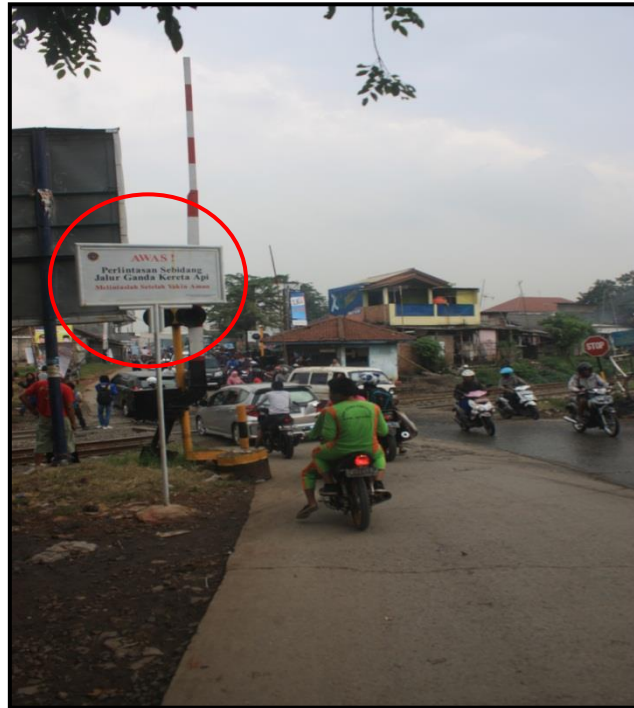
Gambar 21. Rambu peringatan adanya perlintasan kereta api rel ganda.

- 1) Rambu peringatan adanya perlintasan kereta api rel ganda yang berada dalam kondisi baik. (Gambar 21)

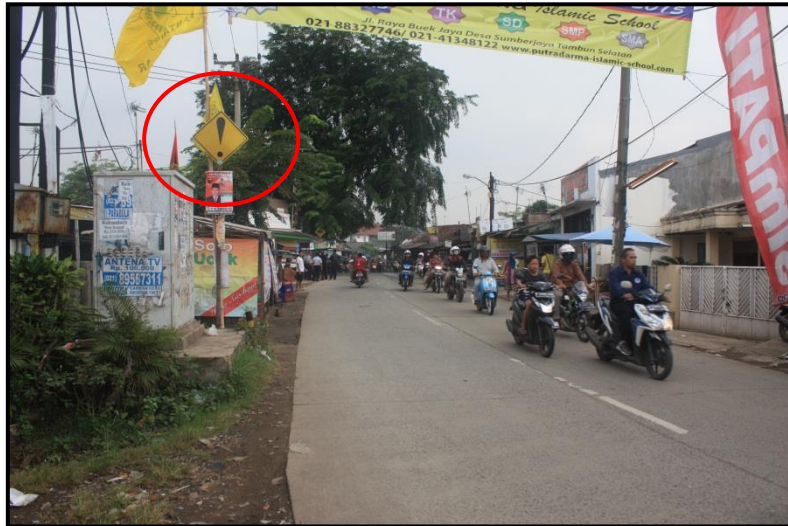
Gambar 23. Rambu tanda hati-hati dalam kondisi baik.

- 3) Rambu tanda hati-hati dalam kondisi baik. (Gambar 23)

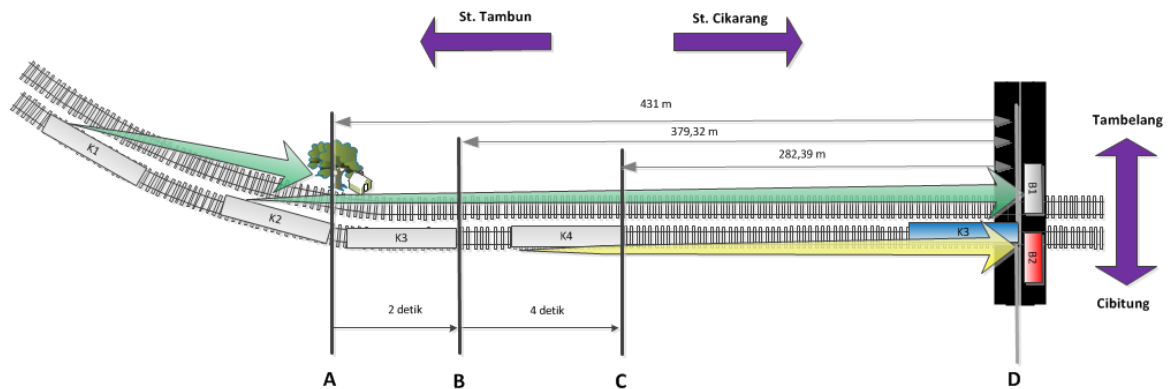
Gambar 33. Sketsa proses pengereman berdasarkan temuan-temuan dan asumsi yang ditetapkan.

- Pengereman pertama dilakukan pada suatu titik acuan 2 (dua) detik setelah KA melewati titik rimbunan pepohonan dan bangunan dengan jarak 431 m menjelang lokasi kecelakaan
- Pengereman kedua dilakukan setelah masinis menyadari sendiri kehadiran mobil bus di perlintasan 101 yakni ketika kereta sudah melewati tikungan pada jarak 431 m menjelang lokasi kecelakaan tersebut
- Masinis menyadari adanya mobil bus di perlintasan sebidang setelah lokomotif melewati tikungan dan lokomotif berjalan lurus
- Waktu reaksi masinis ketika menyadari adanya mobil bus dan memutuskan melakukan pengereman darurat adalah berkisar dua detik.

Hasil kronologi pengereman berdasarkan temuan hasil wawancara dapat dibuat menjadi skema sederhana dan dapat dilihat pada gambar 33 berikut :

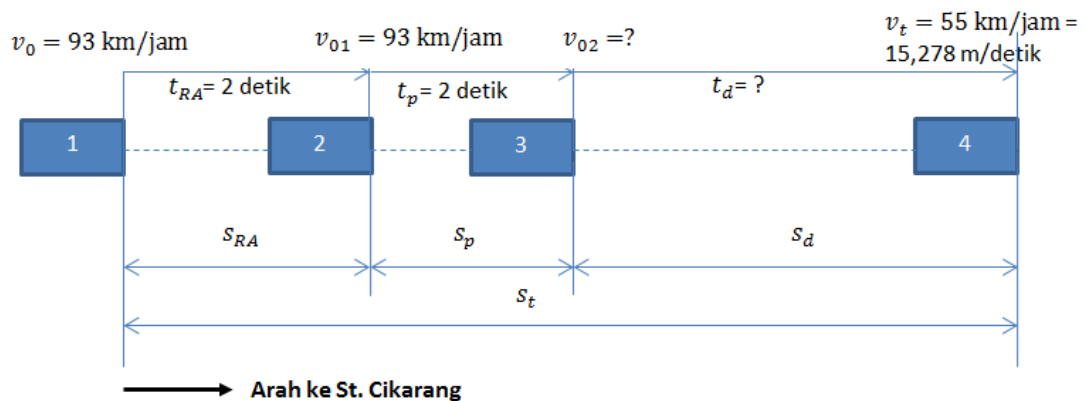
Gambar 34. Sketsa proses pengereman berdasarkan hasil wawancara.

- a. Waktu reaksi dalam melihat dan mengantisipasi mobil bus adalah 2 (dua) detik.
- b. Pengereman pertama dilakukan selama 2 (dua) detik.
- c. Setelah dilakukan tahap pengereman pertama langsung dilakukan tahap pengereman kedua/darurat sampai kereta menabrak objek.

Urutan/*timeline* dari peristiwa pengereman pada saat kejadian kecelakaan dapat dijelaskan pada gambar 34 berikut :
