**KOMITE NASIONAL KESELAMATAN TRANSPORTASI  
REPUBLIK INDONESIA**

**FINAL**  
**KNKT.14.07.04.01**

**Laporan Investigasi Kecelakaan lalu Lintas Dan Angkutan Jalan  
Tabrakan Antara Mobil *Crane* B-9387-PD dan  
KA KLB KP/10084 Jurusan Banyuwangi – Madiun  
Di Pintu Perlintasan No. 49 KM 20 +  $\frac{3}{4}$ , Banjarkemantren Antara  
St. Sidoarjo - St. Gedangan Kab. Sidoarjo Jawa Timur  
Rabu, 16 Juli 2014**

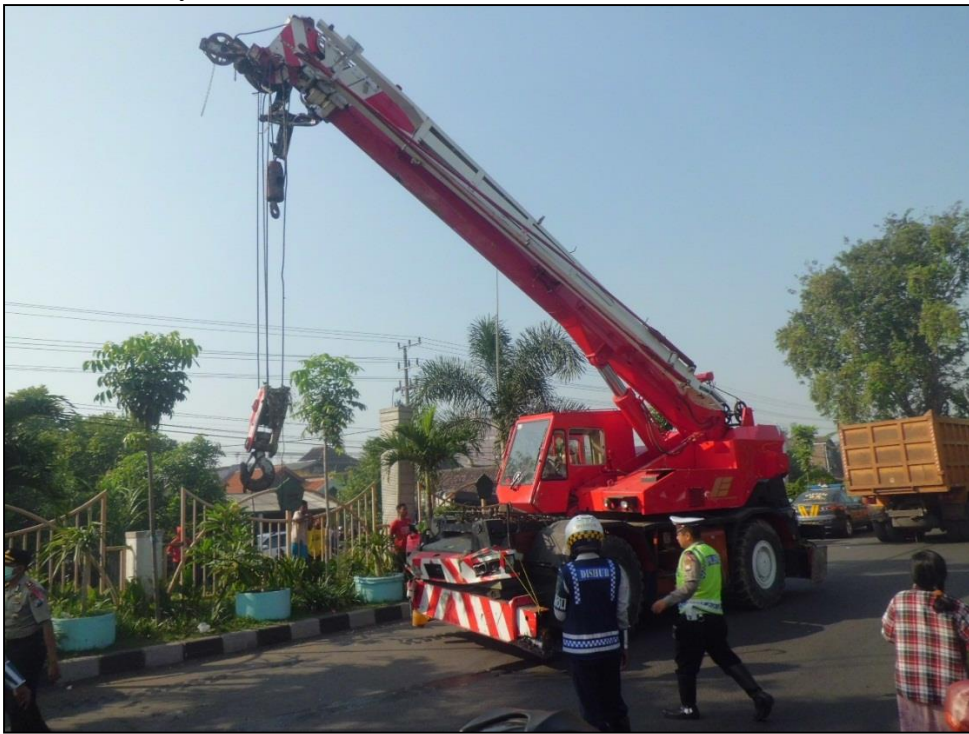
**Gambar 2. Mobil *crane* yang terlibat pada kecelakaan.**

Berdasarkan penelusuran secara mendalam terhadap bentuk fisik kendaraan maupun merek yang tertera di badan kendaraan, serta hasil wawancara terhadap PT. Surabaya express, didapatkan informasi mengenai merek mobil *crane* yang terlibat dalam kecelakaan adalah Tadano, seri TR 250 M (Gambar 2, Gambar 3). Mobil *crane* ini adalah jenis *rafter*, dapat memanjangkan *boom crane* hingga ketinggian tertentu. Berbeda dengan merk yang tercantum di STNK yaitu Sumitomo.

Terkait dengan sisi administrasi, mobil *crane* yang terlibat kecelakaan adalah mobil *crane* merek Tadano TR250 M. Sedangkan temuan di lapangan memperlihatkan bahwa *mobil crane* menggunakan identitas kendaraan lain. Mobil *crane* menggunakan STNK dan pelat nomor kendaraan Sumitomo B-9387-PD. PT. Surabaya Express memang memiliki mobil *crane* merek Sumitomo yang STNK dan pelat nomornya dipakai tersebut.

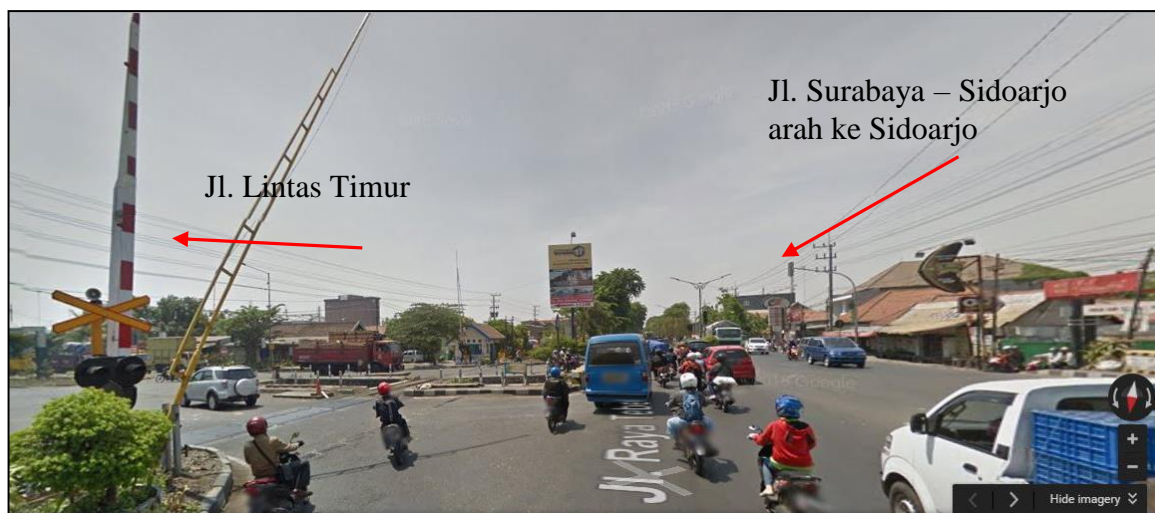
Gambar 8. Pertigaan yang terletak dekat dengan JPL 49.

- a. Geometri perlintasan sebidang yang terlihat pada Gambar 8 dan Gambar 9.
- b. Temuan di lapangan mengenai korban meninggal dari awak KA adalah masinis yang posisinya berada di kanan kabin KA KLB/KP 10084.
- c. Temuan jejak ban mobil *crane* yang terlihat pada Gambar 10.
- d. Kondisi JPL yang berdekatan dengan simpang yang tidak memungkinkan bagi mobil *crane* untuk melintasi perlintasan sebidang secara tegak lurus.

Operator terlalu fokus melihat dan mengikuti pengawal ketika melintasi perlintasan sebidang. Hal ini menyebabkan yang bersangkutan kurang waspada, tidak melihat adanya sorot lampu kereta dari arah selatan (arah dari Sidoarjo menuju Surabaya). Seharusnya, dengan geometri jalan seperti pada Gambar 8 dan juga ketinggian mata operator ketika mengoperasikan mobil *crane* mencapai 2,295 m (Gambar 35) memungkinkan operator memiliki kesempatan untuk dapat melihat ke arah datangnya KA KLB.

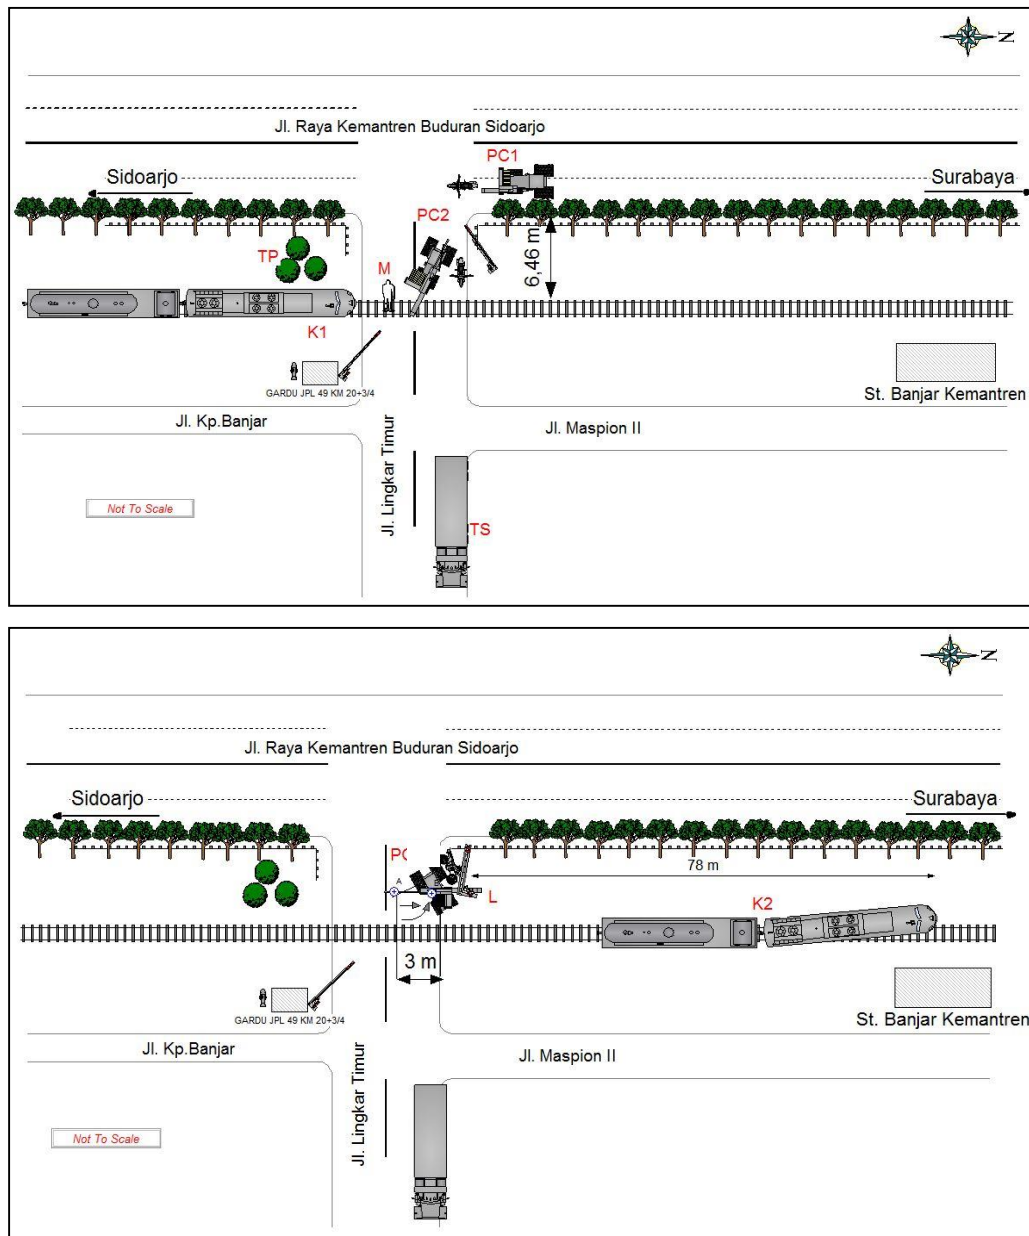
**Gambar 20. Ilustrasi Kecelakaan.**

Ilustrasi mengenai kronologi terjadinya kecelakaan dapat dilihat pada Gambar 20 berikut.

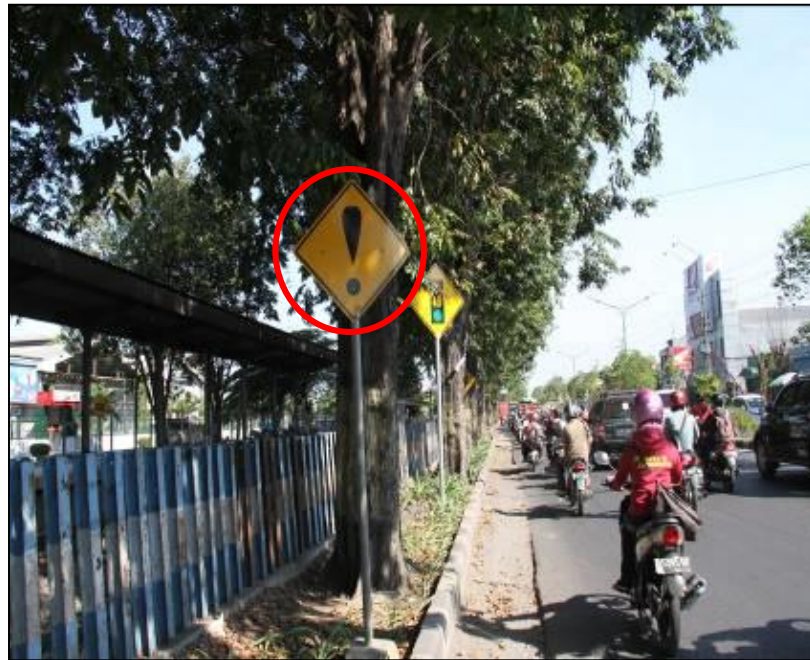
- 3) Rambu peringatan pengguna jalan agar waspada (Tabel II no. 8a). Kondisi warna cat rambu masih bagus (Gambar 25).

**Gambar 25. Rambu peringatan pengguna jalan agar waspada (Tabel no. II 8a).**

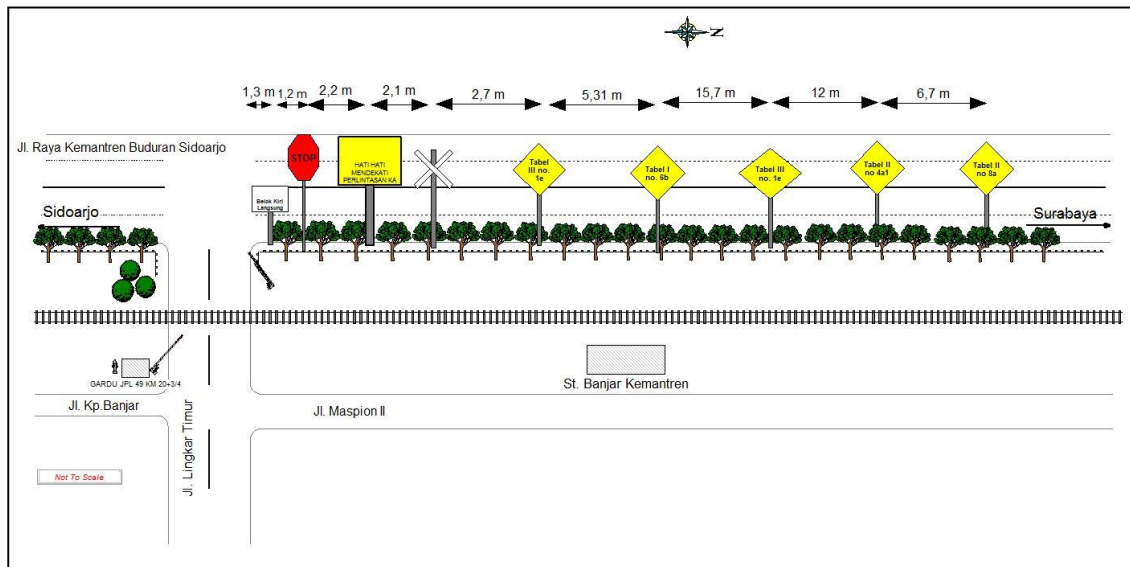
Gambar 29. Sketsa letak rambu-rambu di lokasi terjadinya kecelakaan pada lajur timur (arah Surabaya menuju Sidoarjo)

Letak rambu-rambu di lokasi terjadinya kecelakaan dapat dilihat pada Gambar 29 berikut :

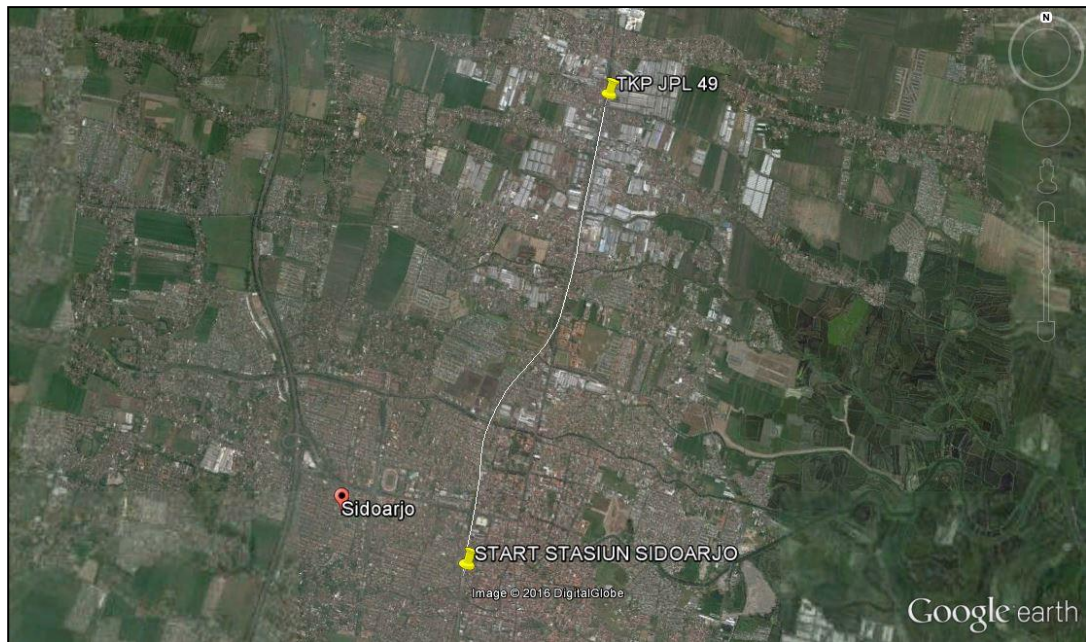
Berdasarkan penelusuran *Google Earth* lokasi JPL 49 terletak di  $-7,412737$  ,  $112,725804$ . Kemudian untuk lokasi St. Sidoarjo ditentukan di *Google Earth* tepat kira-kira pada ujung kepala kereta penarik. Setelah itu dilakukan pembuatan jalur */path* pada aplikasi *Google Earth* untuk perjalanan kereta berdasarkan penelusuran jalur rel kereta api dari St. Sidoarjo menuju JPL 49 Banjarkemantren (Gambar 34)

Langkah selanjutnya adalah menggunakan fitur *measure* pada *Google Earth* untuk menghitung panjang jarak */path* yang telah dibuat, sehingga didapatkan jarak antara St. Sidoarjo s.d. JPL 49, Banjarkemantren, Sidoarjo sebesar 5,15 km.

**Gambar 34. Jalur perjalanan kereta dimulai dari St. Sidoarjo s.d. lokasi terjadinya kecelakaan JPL 49.**

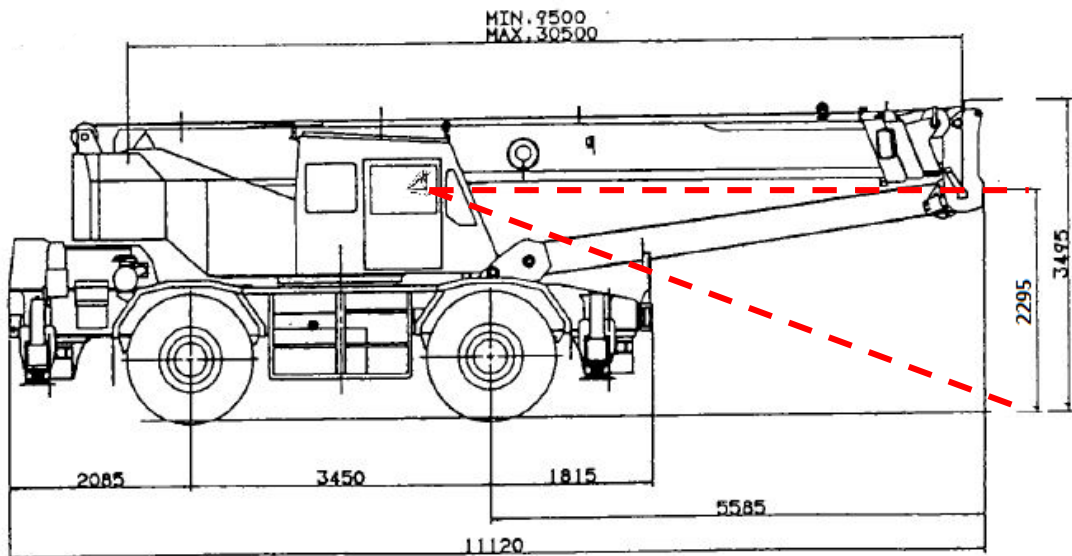
**Gambar 35. Estimasi ketinggian mata operator berdasarkan dimensi mobil *crane* Tadano TR250 M dari pandangan samping.**

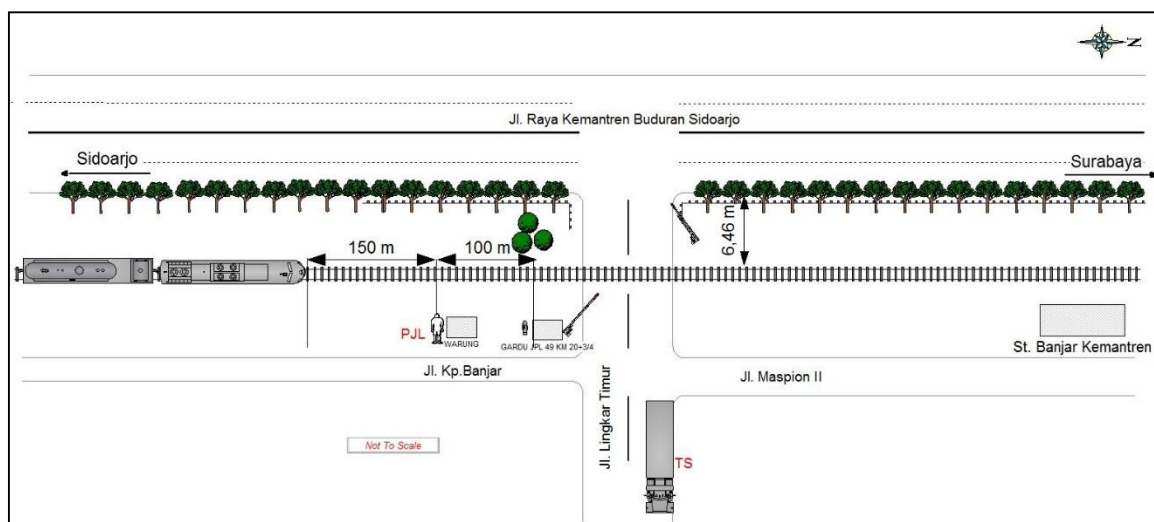
Gambar 36. Sketsa lokasi warung tempat PJJ membeli minuman.

PJJ diasumsikan membeli minuman ke lokasi yang berada di selatan pos jaga (Gambar 36). Hal ini dapat dimungkinkan mengingat arah utara pos JPL 49 merupakan kawasan pabrik, tidak ada warung di kawasan tersebut. PJJ tidak mungkin membeli minuman di daerah timur pos JPL 49 karena PJJ tidak akan dapat melihat sorot cahaya lampu sorot kereta jika sedang berada di situ. PJJ berpeluang untuk menuju daerah barat pos JPL 49 yakni daerah sekitar Jl. Sidoarjo – Surabaya. Namun, kemungkinannya kecil mengingat untuk mencapai daerah tersebut sangat merepotkan karena harus menyeberang 4 lajur jalan. PJJ akan memilih tempat lokasi yang sewaktu-waktu jika terjadi sesuatu, yang bersangkutan masih dapat menuju pos jaga dengan segera.
