KNKT.15.01.01.01

**LAPORAN INVESTIGASI KECELAKAAN LALU LINTAS
DAN ANGKUTAN JALAN**

**KECELAKAAN TUNGGAL MOBIL BARANG DUMP TRUK
DS-9675-AB MASUK JURANG**

DI JL. ALTERNATIF PERUMNAS III WAENA-ENTROP, JAYAPURA

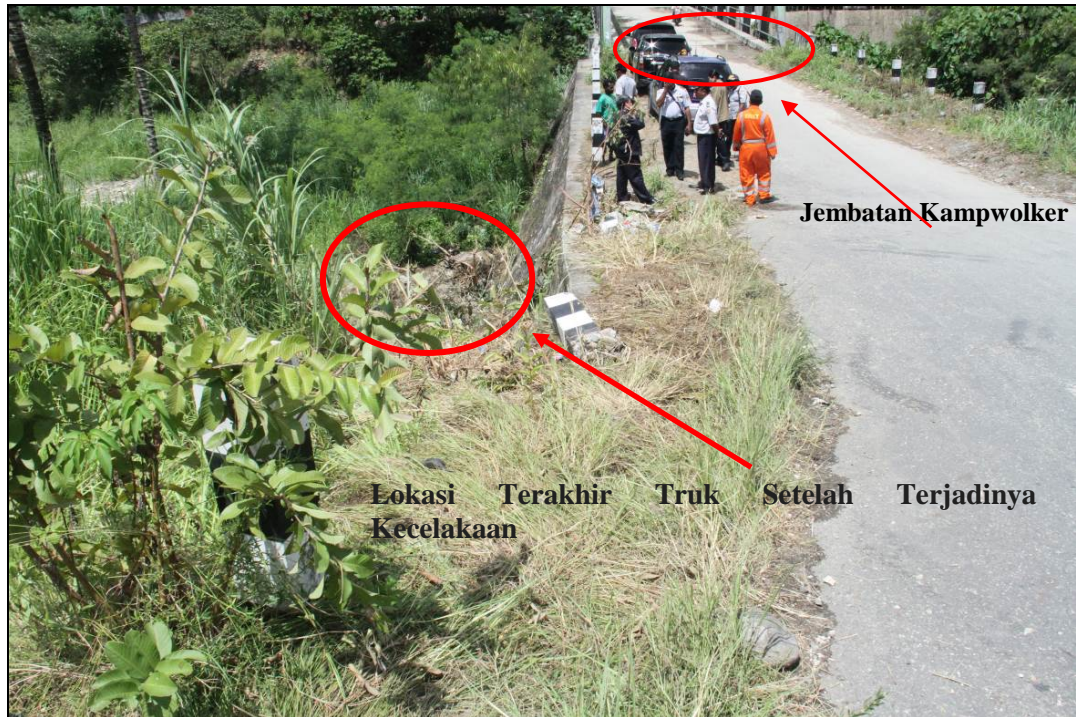
Gambar 2. Lokasi tergulingnya mobil barang *dump truck* DS-9675-AB.

Ketika melintasi jalan menurun, sekitar 100 m menjelang pertigaan, pengemudi mencoba untuk melakukan pengereman. Pada saat di pertigaan jalan yang menuju jembatan sungai Kampwolker, pengemudi tidak dapat mengendalikan kendaraan dan akhirnya truk terperosok ke dalam jurang dengan kedalaman 4,5 m (Gambar 2). Setelah terperosok, truk terbalik dengan posisi roda sebelah kanan berada di atas. Truk mengalami kerusakan parah pada bagian depan sebelah kiri. Kecelakaan terjadi pada pukul 13.00 WIT.

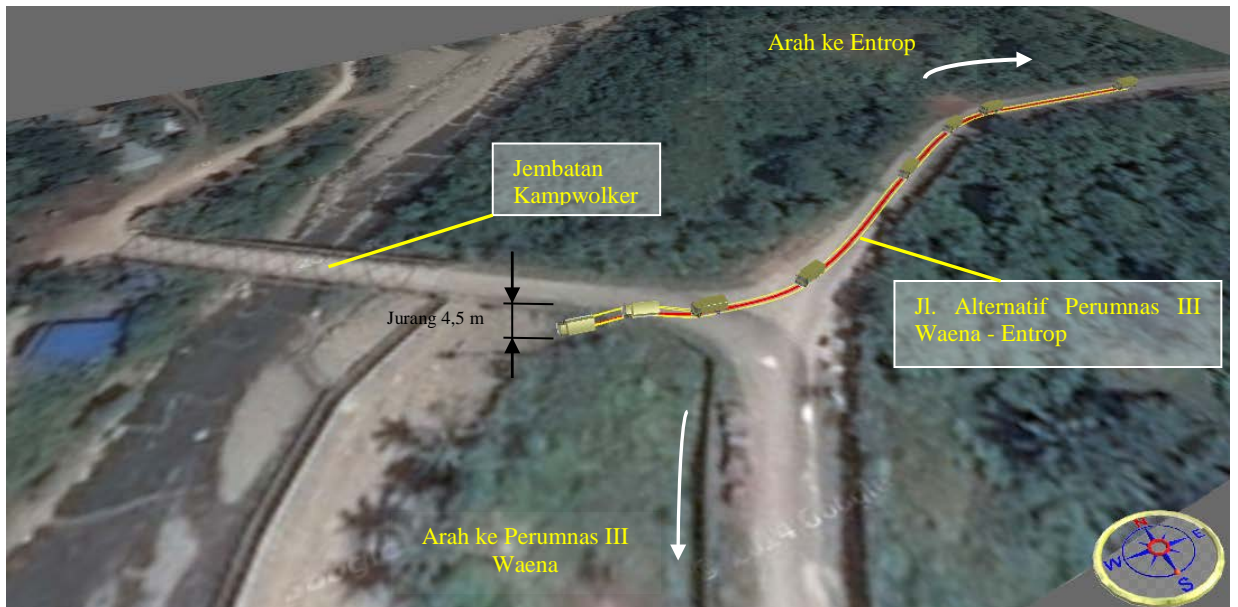
Gambar 10. Ilustrasi Kecelakaan.

Berdasarkan informasi mengenai benturan, *skidmark*, dan *scratch mark* yang terjadi di lokasi terjadinya kecelakaan, maka ilustrasi mengenai pergerakan kendaraan ketika terjadinya kecelakaan dapat dilihat pada ilustrasi Gambar 10 berikut.
