**KOMITE NASIONAL KESELAMATAN TRANSPORTASI  
REPUBLIK INDONESIA**

**FINAL**  
**KNKT.15.02.02.01**

**LAPORAN INVESTIGASI KECELAKAAN LALU LINTAS DAN ANGKUTAN**

**KECELAKAAN TUNGGAL TERGULINGNYA MOBIL BUS**

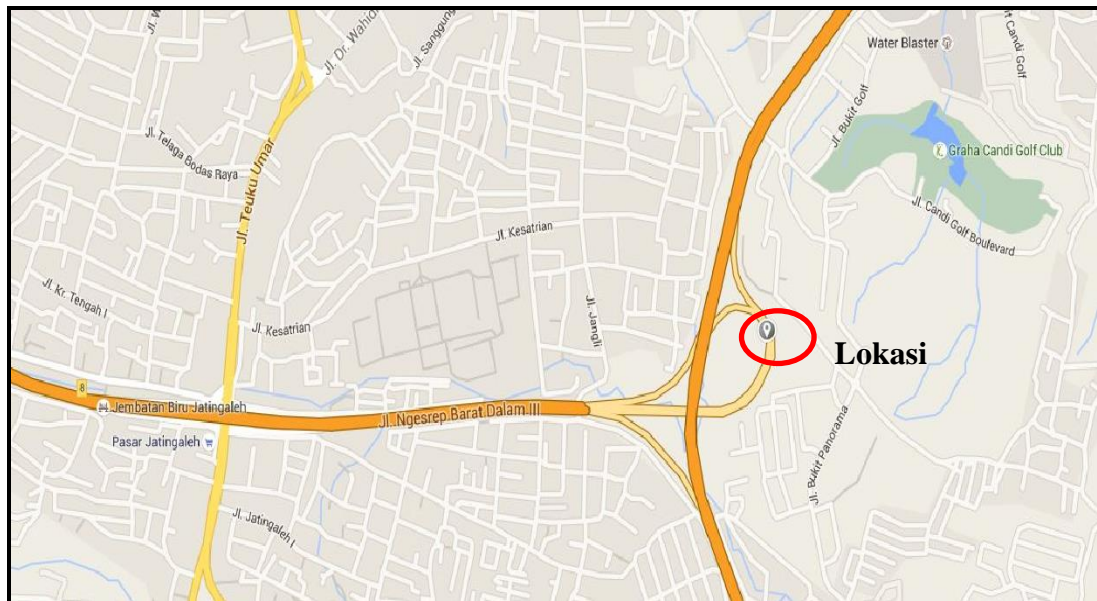
**Gambar 4. Lokasi terjadinya kecelakaan.**

Akibat dari kejadian tersebut, bagian dinding kanan dan atap mobil bus rusak parah. Mobil bus mengalami kecelakaan pada jalur *highway ramp* dari Tol Krapyak-Jatingaleh menuju Tol Jatingaleh-Sronдол (Gambar 4). Kecelakaan terjadi pada pukul 13.00 WIB.

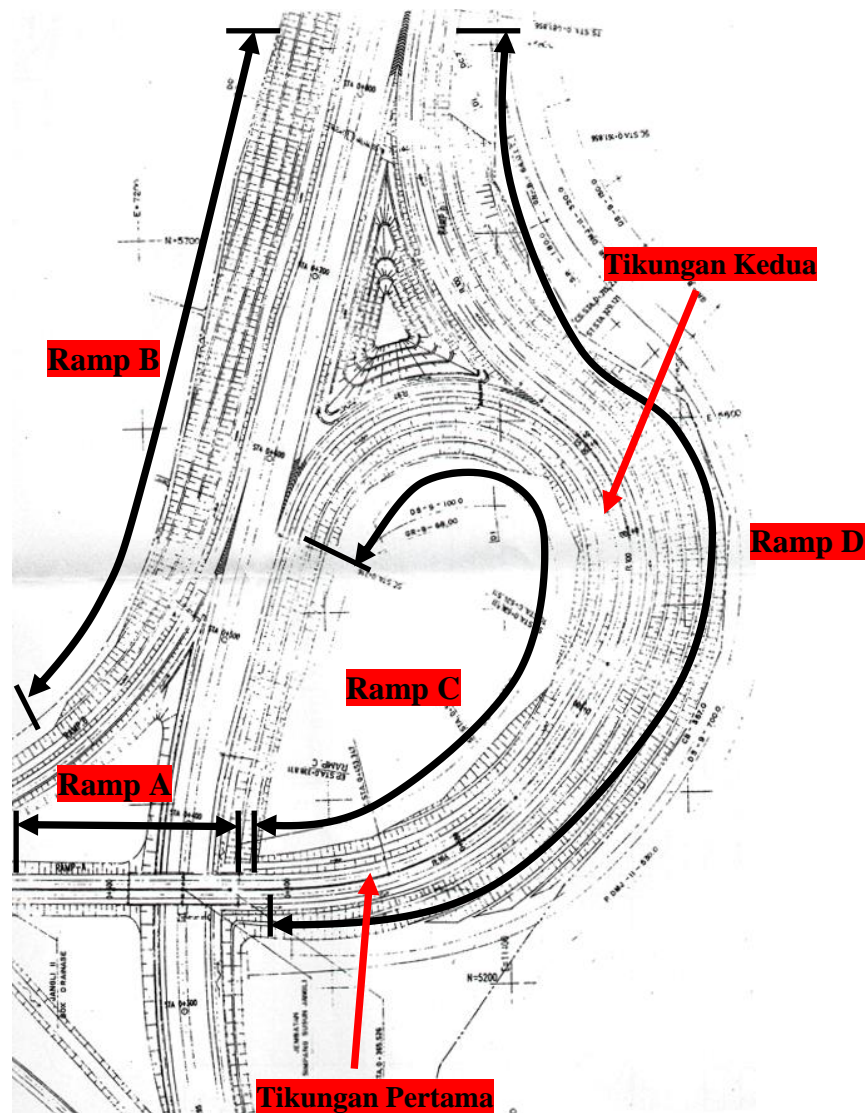
Gambar 16. Blueprint interchange Ramp A, B, C, D Tol Jatingaleh (Sumber : PT. Jasamarga. Tbk.).

Jalan tol tempat terjadinya kecelakaan merupakan *highway ramp* dengan jenis khusus *exit ramp*. Fungsinya adalah sebagai jalur *interchange* yang menghubungkan jalur Krapyak – Jatingaleh menuju jalur Jatingaleh – Sron dol. Rute yang dilewati mobil bus adalah *highway ramp* yang bermula dari Ramp A menuju Ramp C. Kecelakaan terjadi di tikungan kedua Ramp C (Gambar 16).

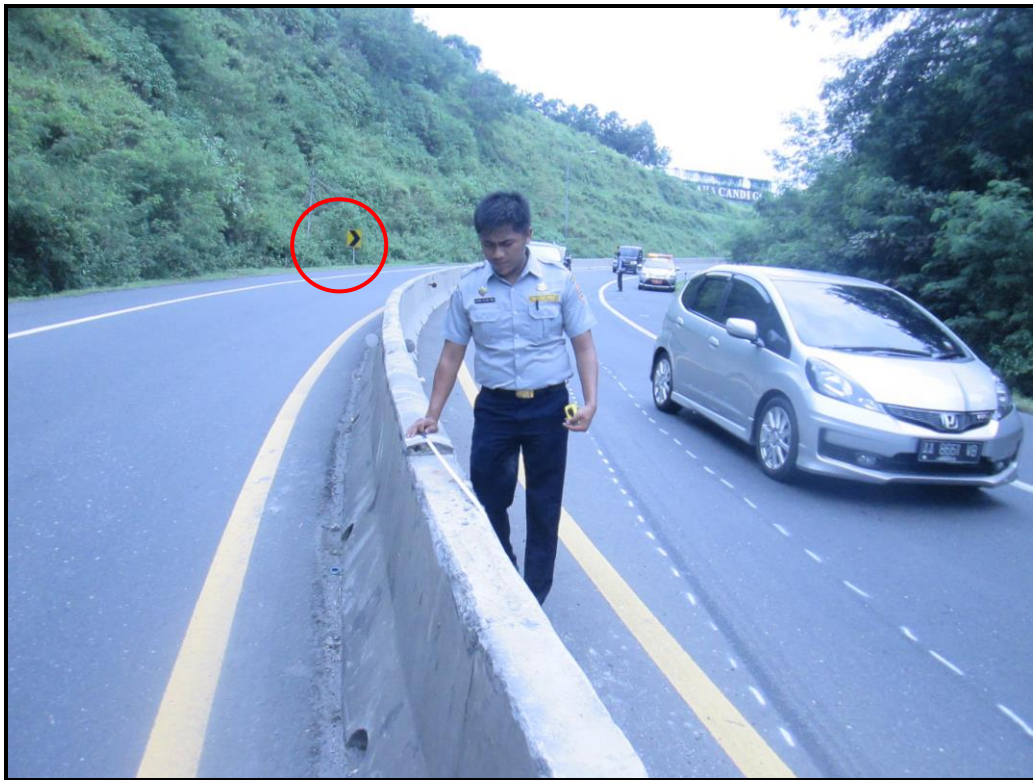
Gambar 17. Rambu peringatan jalan menikung (rambu *chevron*).

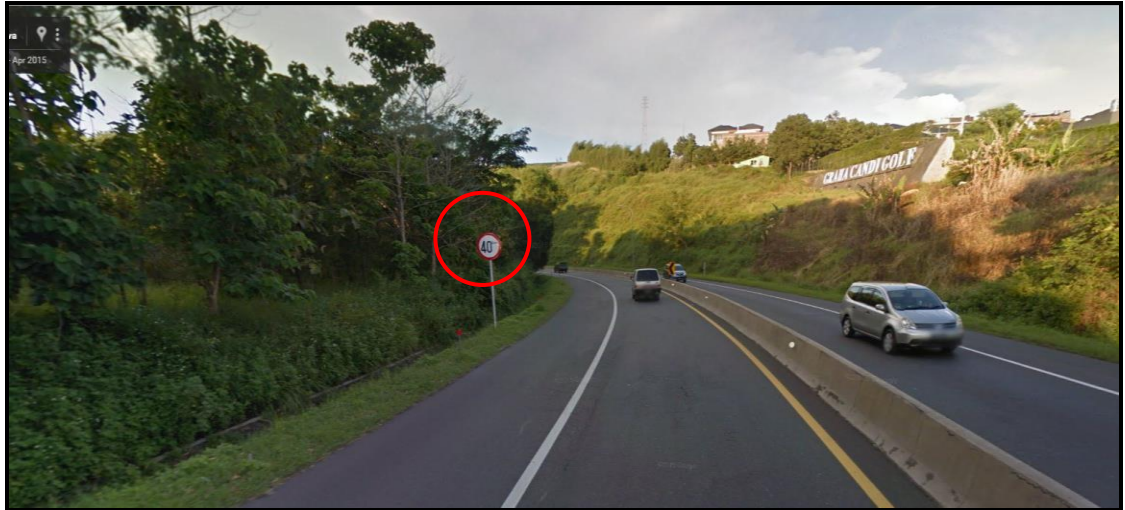
Gambar 18. Rambu batas kecepatan 40 km/jam sekitar 80 meter sebelum lokasi kecelakaan (sumber : Google Street View)

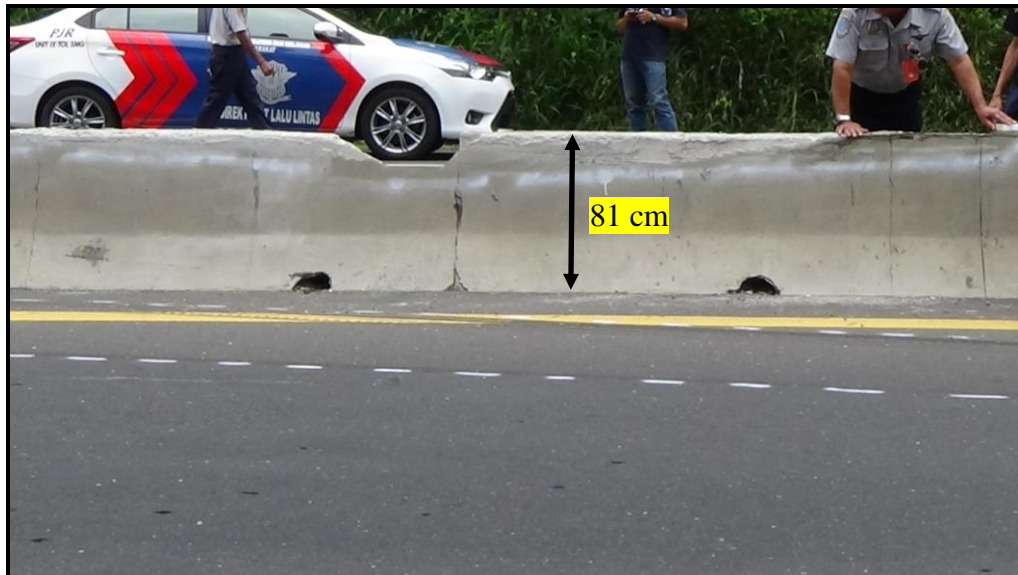
Gambar 20. Dimensi tinggi median tengah.

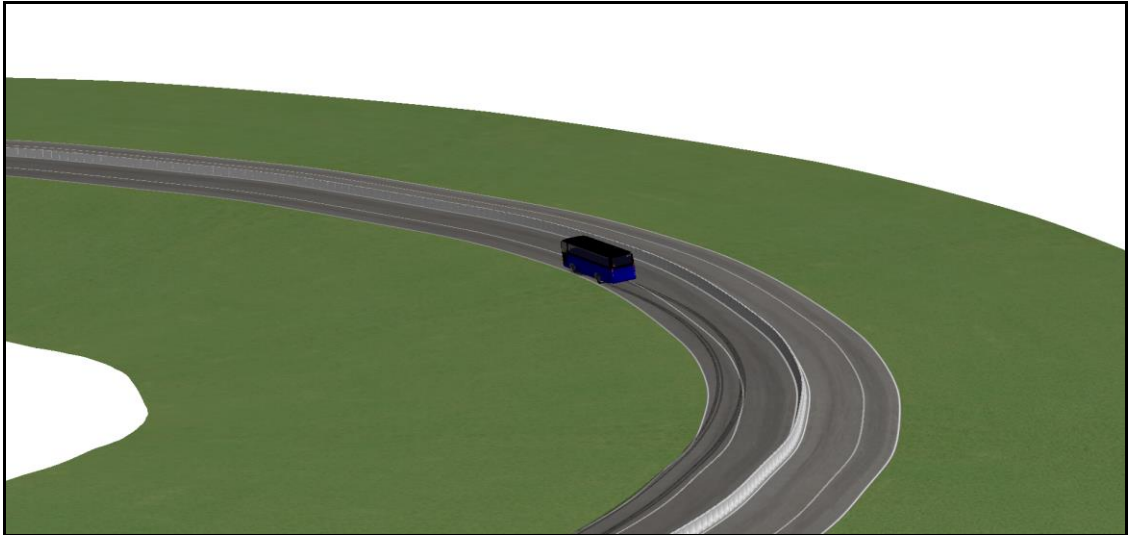
Pada aspek dinamika lainnya, dilakukan atau tidaknya pengereman juga mempengaruhi pergerakan kendaraan (Permana, 2014). Berdasarkan simulasi dinamika yang dilakukan pada kasus ini, apabila pengereman secara mendadak dilakukan sebelum tikungan maka hasilnya adalah mobil bus dapat dihentikan ketika mobil bus berbelok sehingga tidak menabrak median jalan (Gambar 22). Apabila pengereman secara mendadak dilakukan setelah tikungan maka hasilnya adalah mobil bus menabrak median jalan namun lokasi serta pola dan panjang jejak ban yang ditimbulkan tidak serupa dengan temuan di lapangan (Gambar 23). Kesimpulannya adalah pengemudi tidak sempat untuk melakukan pengereman ketika mobil bus berkecepatan tinggi berbelok tajam, sehingga mobil bus hanya sempat dibelokkan untuk mengikuti tikungan terakhir namun tidak berhasil.

**Gambar 22. Mobil bus berhasil diberhentikan ketika pengereman dilakukan sebelum tikungan terakhir.**

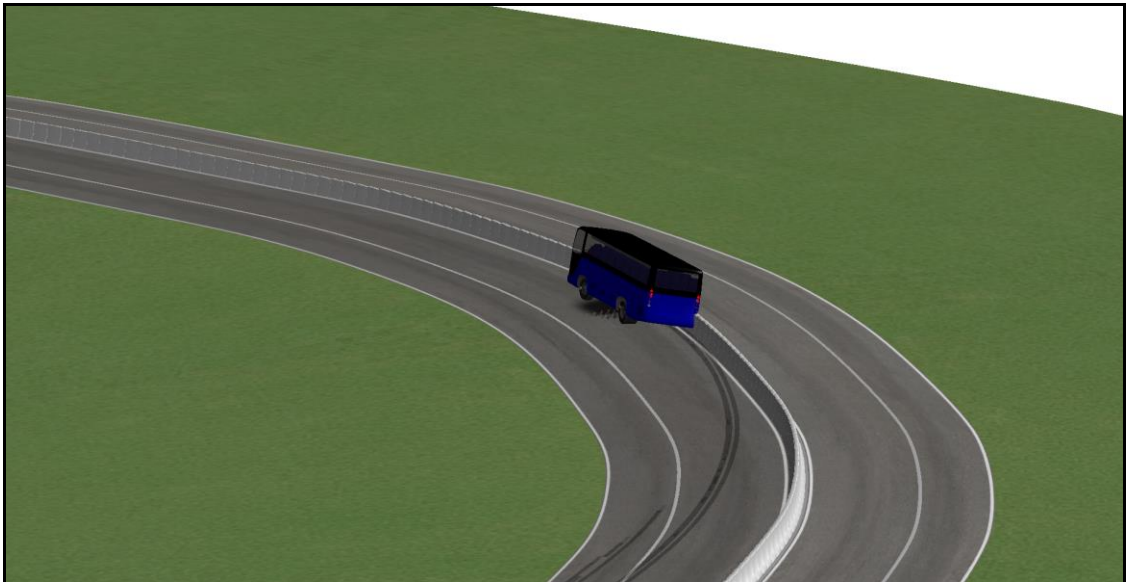
**Gambar 23. Jejak ban mobil bus ketika dilakukan pada saat melewati tikungan terakhir.**

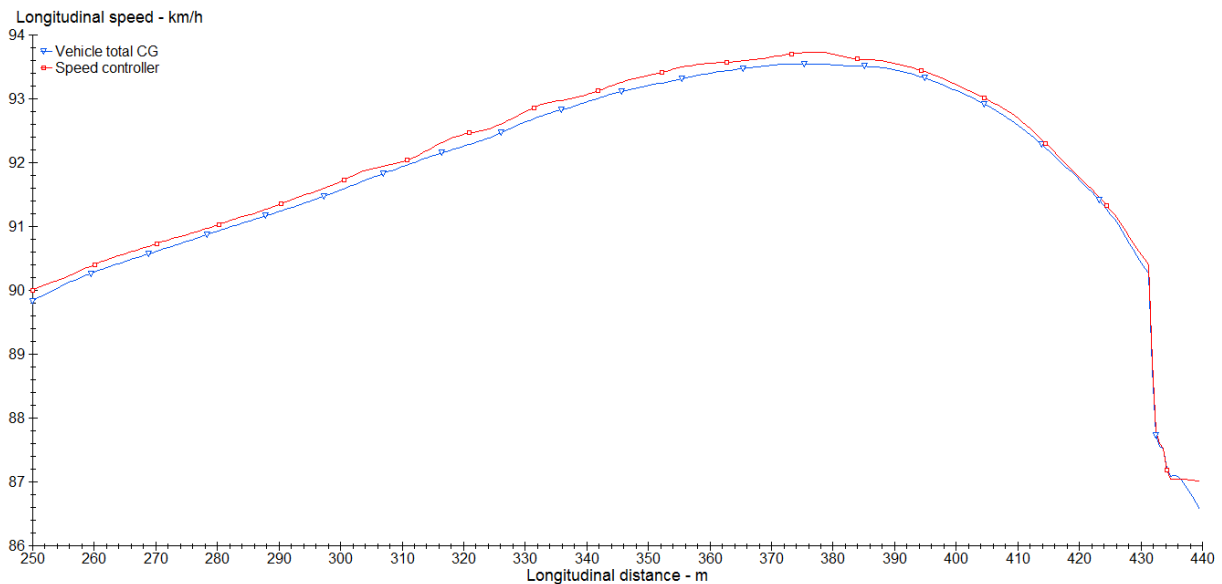
Gambar 28. Plot kecepatan longitudinal mobil bus terhadap posisi pergerakan di jalur *highway ramp* section A-C (posisi 250 m section A-C ekuivalen dengan 130 meter menjelang tikungan kedua / tikungan akhir mobil bus).
