KNKT.15.07.03.01

**LAPORAN INVESTIGASI KECELAKAAN LALU LINTAS
DAN ANGKUTAN JALAN**

**KECELAKAAN TUNGGAL MOBIL BUS PO. RUKUN SAYUR
NO KENDARAAN AD-1543-CF**

DI JALAN TOL PALIKANCI KM 202 CIREBON, JAWA BARAT

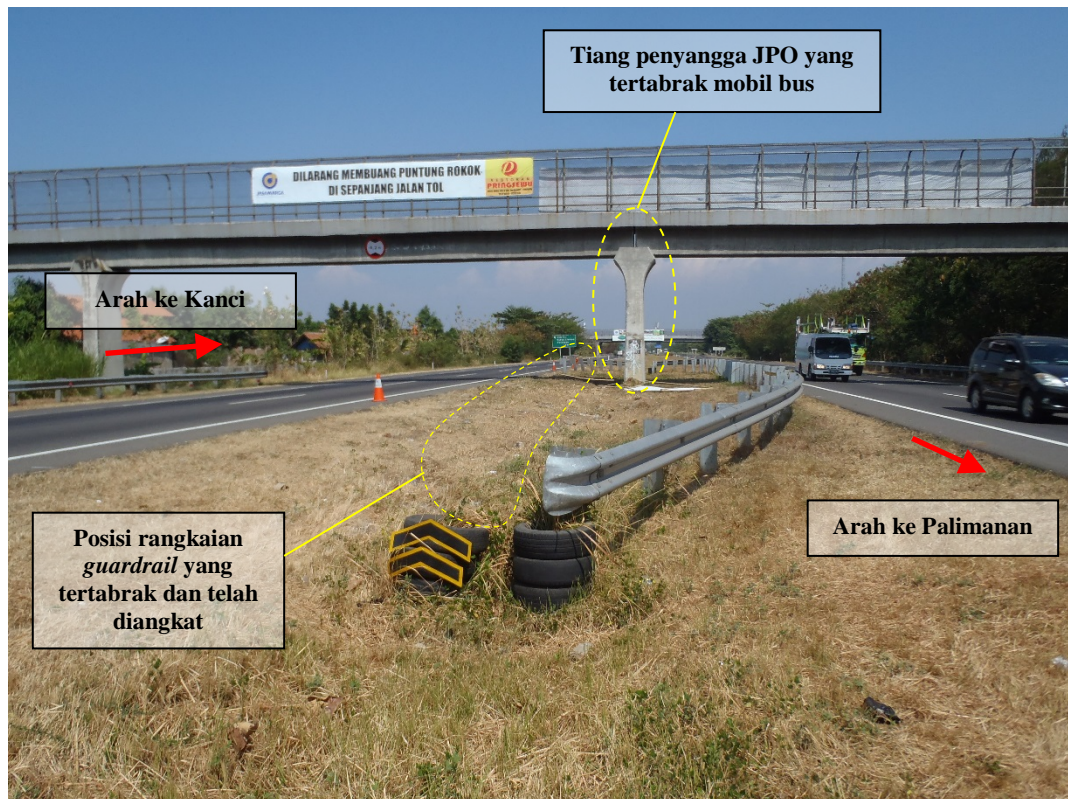
Sesaat sebelum terjadinya kecelakaan mobil bus melaju di lajur cepat. Kemudian tiba-tiba sekitar pukul 13.30, mobil bus yang sedang berada di KM 202 Tol Palikanci keluar jalur menuju median jalan lalu menghantam *guardrail* dan terhenti setelah menabrak tiang penyangga JPO (**Gambar 2**). Saat terjadi benturan dengan tiang penyangga JPO, pembantu pengemudi terlempar keluar melalui kaca depan kendaraan dan jatuh pingsan. *Guardrail* yang tertabrak juga ikut terseret oleh mobil bus sehingga terdapat beberapa segmen yang terlepas dari tiang pengikatnya.

Gambar 2. Lokasi tempat terjadinya kecelakaan

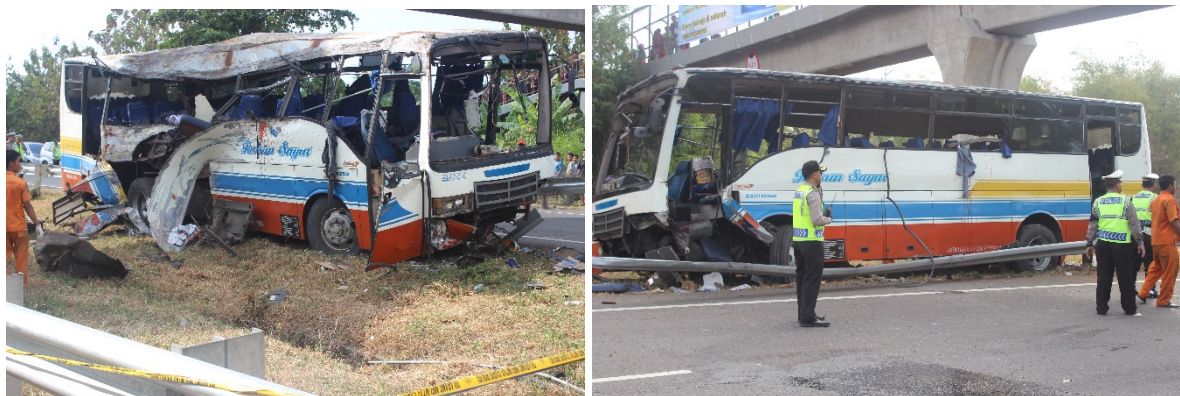
Akibat kecelakaan tersebut, mobil bus mengalami berbagai kerusakan dimana diantaranya yakni bagian sebelah kanan dan bagian tengah bodi kendaraan rusak parah, hampir keseluruhan kaca jendela pecah, serta kontruksi ruang penumpang dan pengemudi bagian sebelah kanan patah akibat benturan / *impact* dengan tiang penyangga JPO (**Gambar 3**). Selain kerusakan fisik kendaraan, kejadian kecelakaan mengakibatkan 11 orang meninggal dunia dan 42 orang luka-luka. Seluruh korban meninggal dunia dievakuasi ke RS Gunung

Gambar 3. Kondisi Mobil Bus AD-1543-CF di lokasi tempat terjadinya kecelakaan.

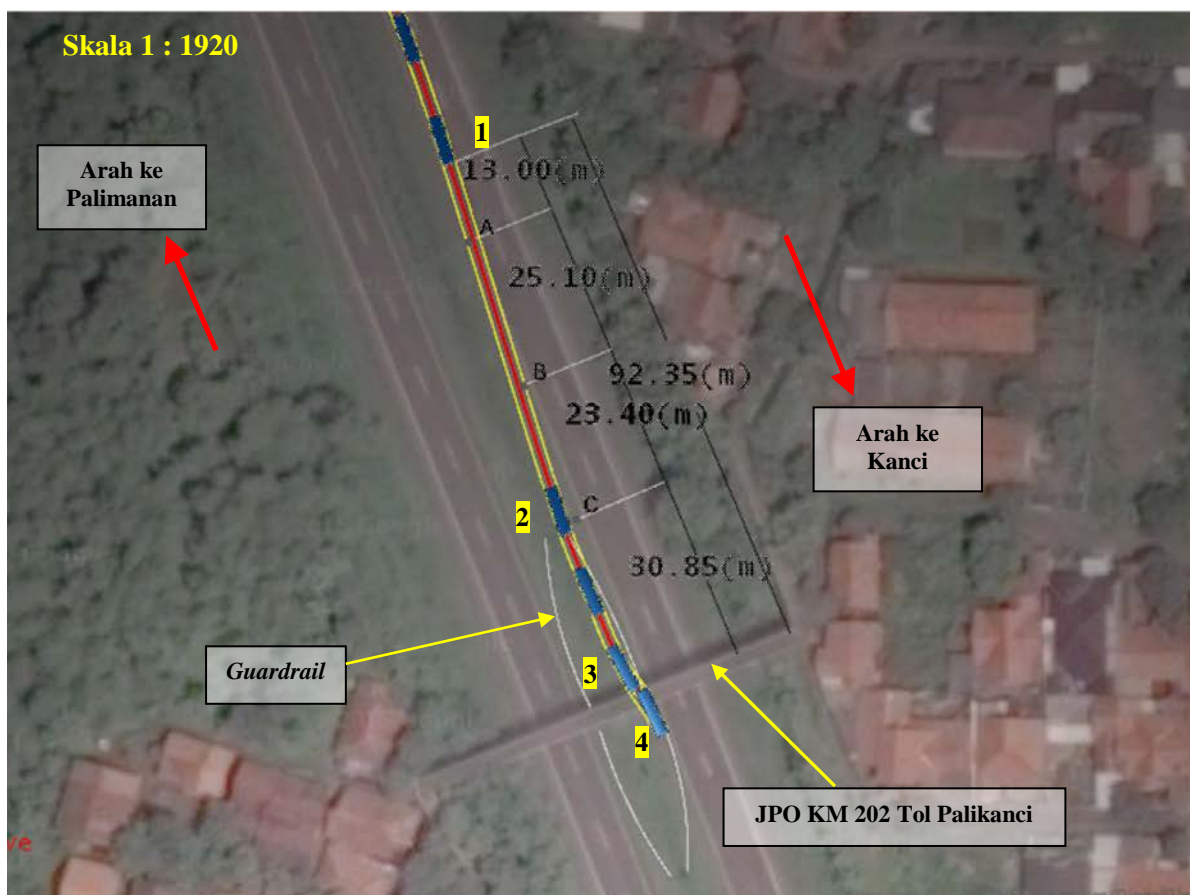
Gambar 15. Ilustrasi Kecelakaan.

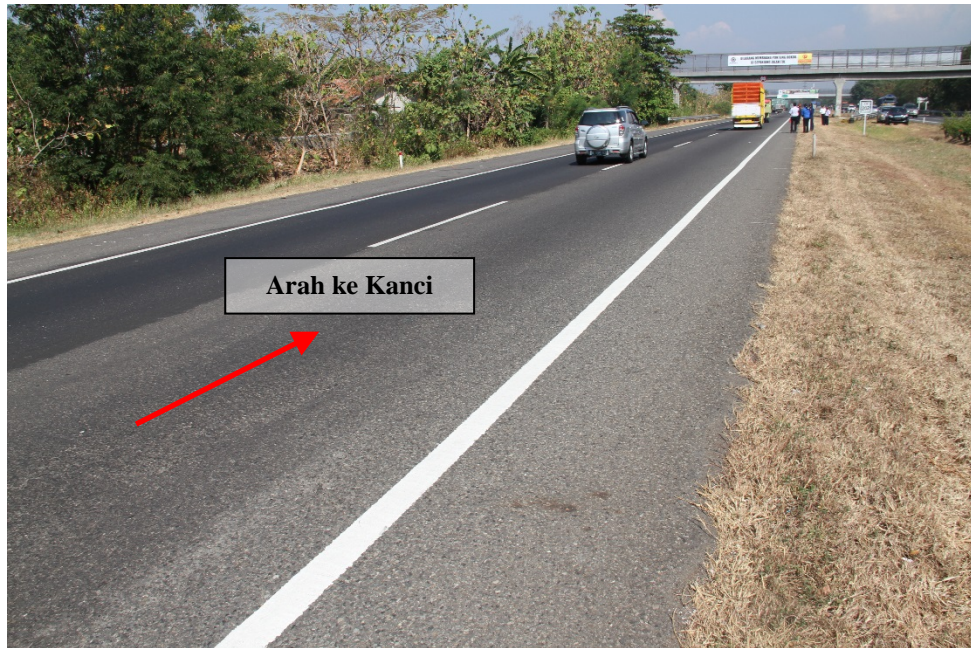
Gambar 19. Kondisi ruas jalan Tol Palikanci sekitar 200 meter sebelum lokasi kecelakaan.

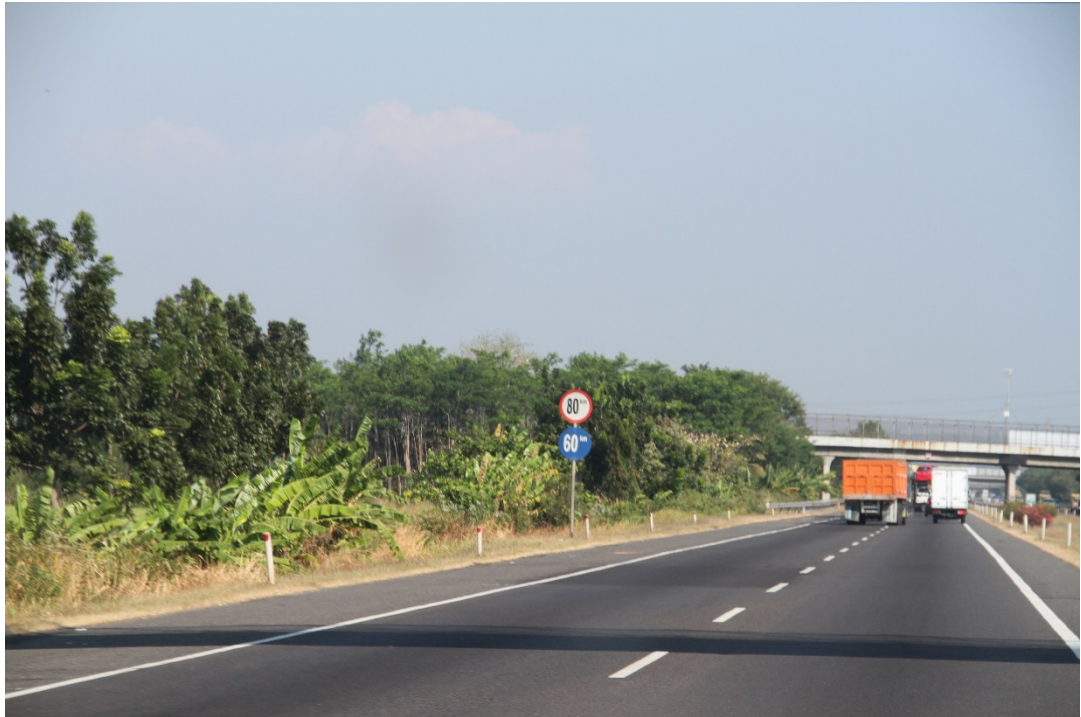
Gambar 20. Rambu batas kecepatan 2 km sebelum lokasi terjadinya kecelakaan.

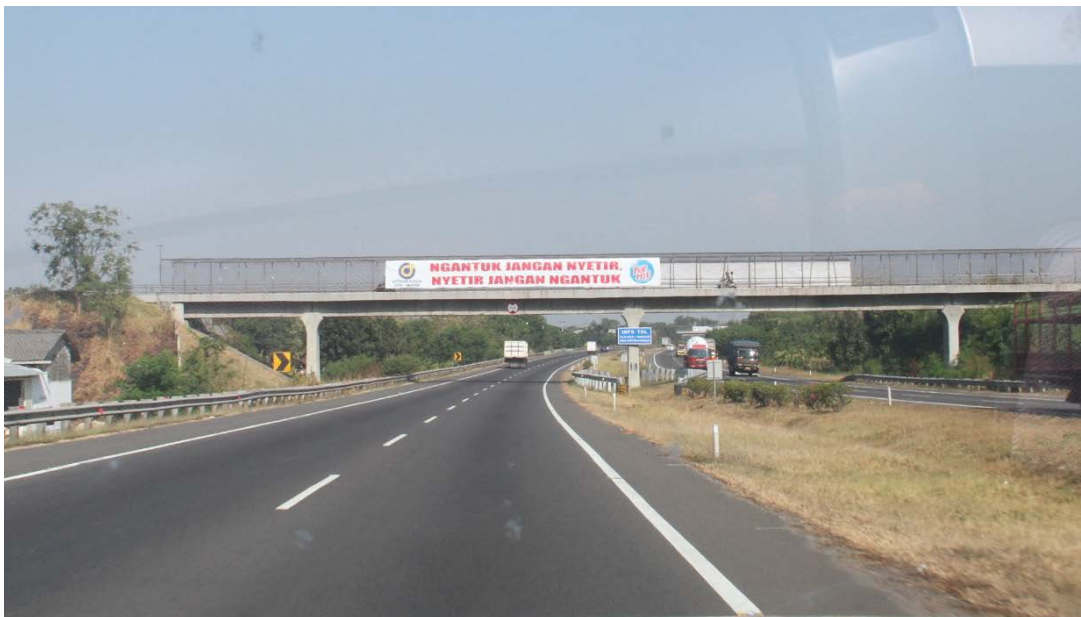
Gambar 21. Papan himbauan bagi pengemudi agar tidak mengantuk ketika mengemudikan kendaraan yang terletak 4 km sebelum lokasi terjadinya kecelakaan.

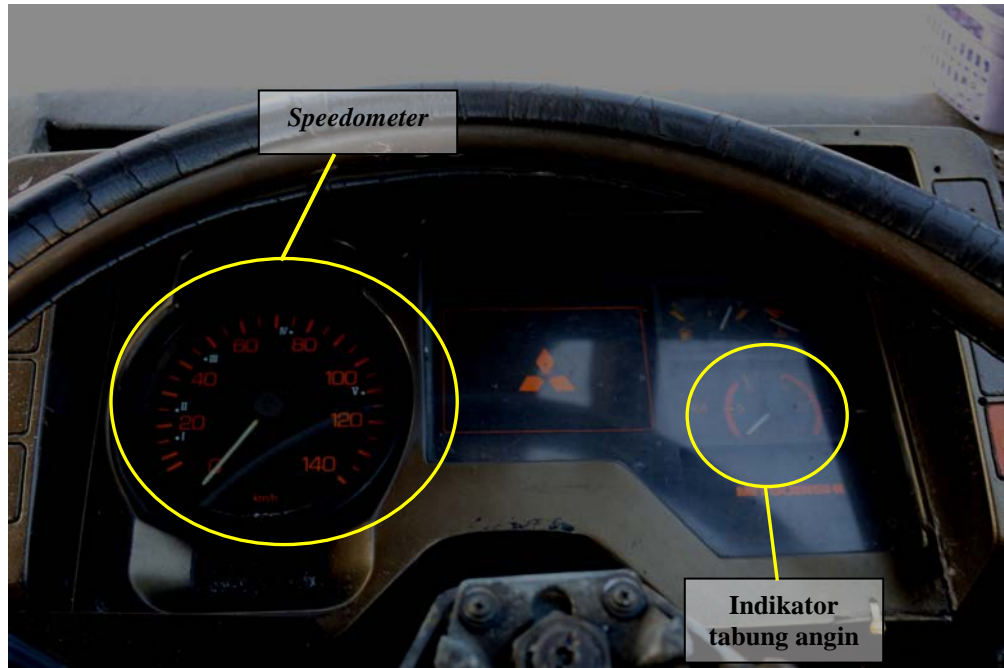
- 6) Tidak berfungsinya *speedometer* mengakibatkan pengemudi tidak mengetahui kecepatan bus pada saat itu.
- 7) Pemeriksaan uji berkala tidak meliputi pemeriksaan pada *superstructure* yang mengalami korosi, hal ini menyebabkan hasil uji berkala tidak efektif.

Gambar 23. Panel *dashboard* Mobil Bus AD-1543-CF.

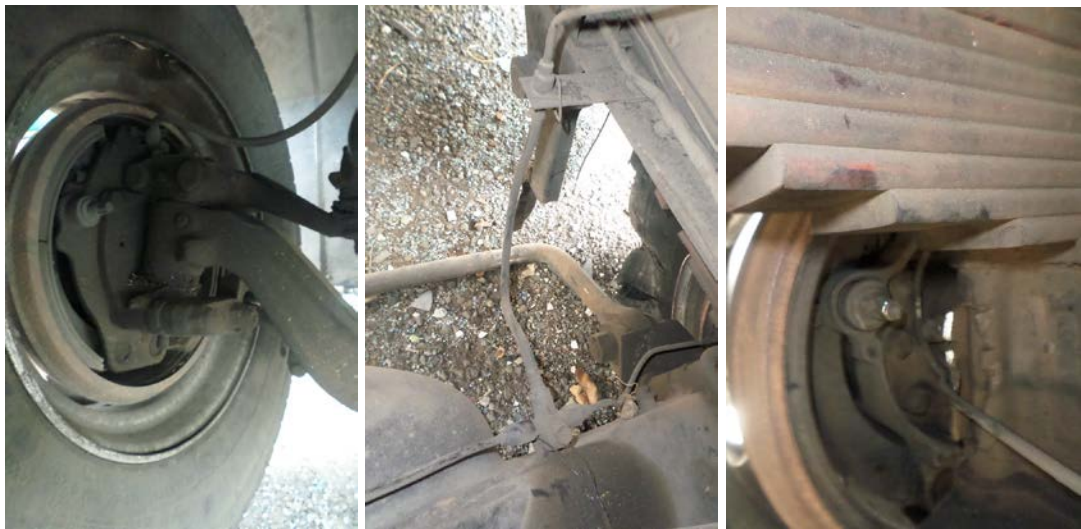
Gambar 24. Saluran fluida sistem pengereman Mobil Bus AD-1543-CF.

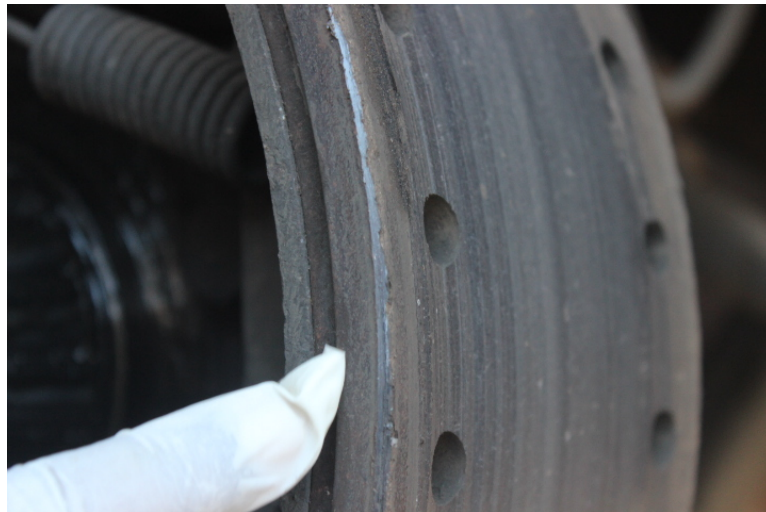
Gambar 26. Sepatu rem Mobil Bus AD-1543-CF dalam kondisi laik pakai.

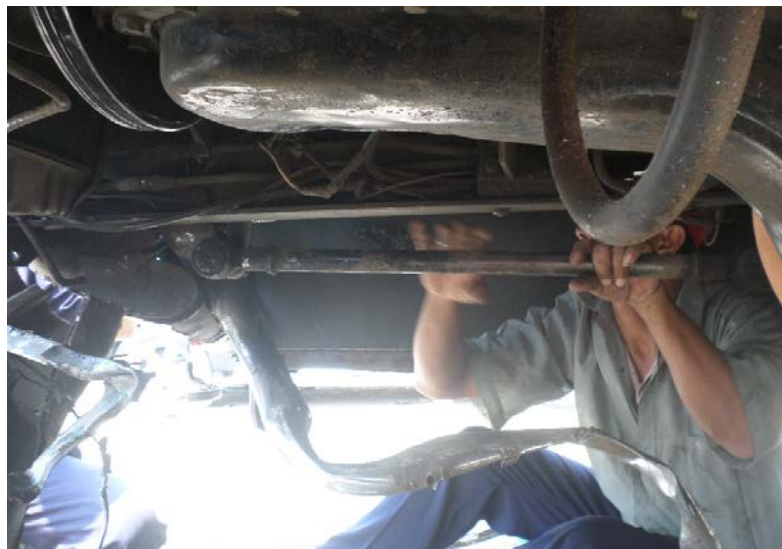
Gambar 27. Sistem kemudi dalam kondisi berfungsi dan laik jalan

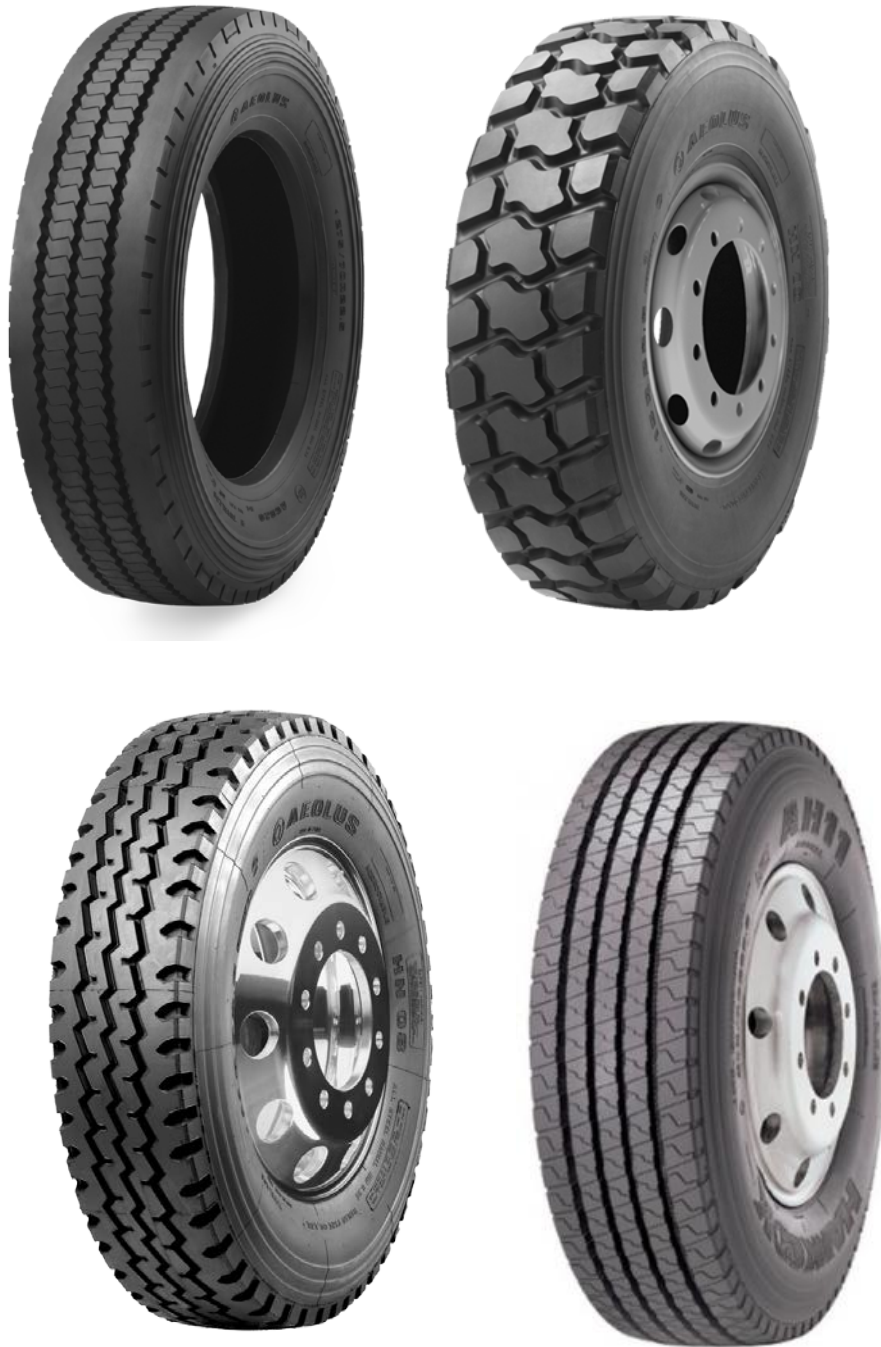
Gambar 29. Jenis ban beserta jumlah alur kembangannya yang digunakan pada Mobil Bus AD-1543-CF. Gambar kiri-atas menunjukkan ban yang dipakai pada roda depan kanan dan kiri mobil bus. Gambar kanan-atas menunjukkan ban pada roda belakang kanan-luar mobil bus. Gambar kiri bawah adalah jenis ban yang dipasang pada roda belakang kanan-dalam. Gambar kanan-bawah adalah jenis ban pada roda belakang kiri-dalam mobil bus.

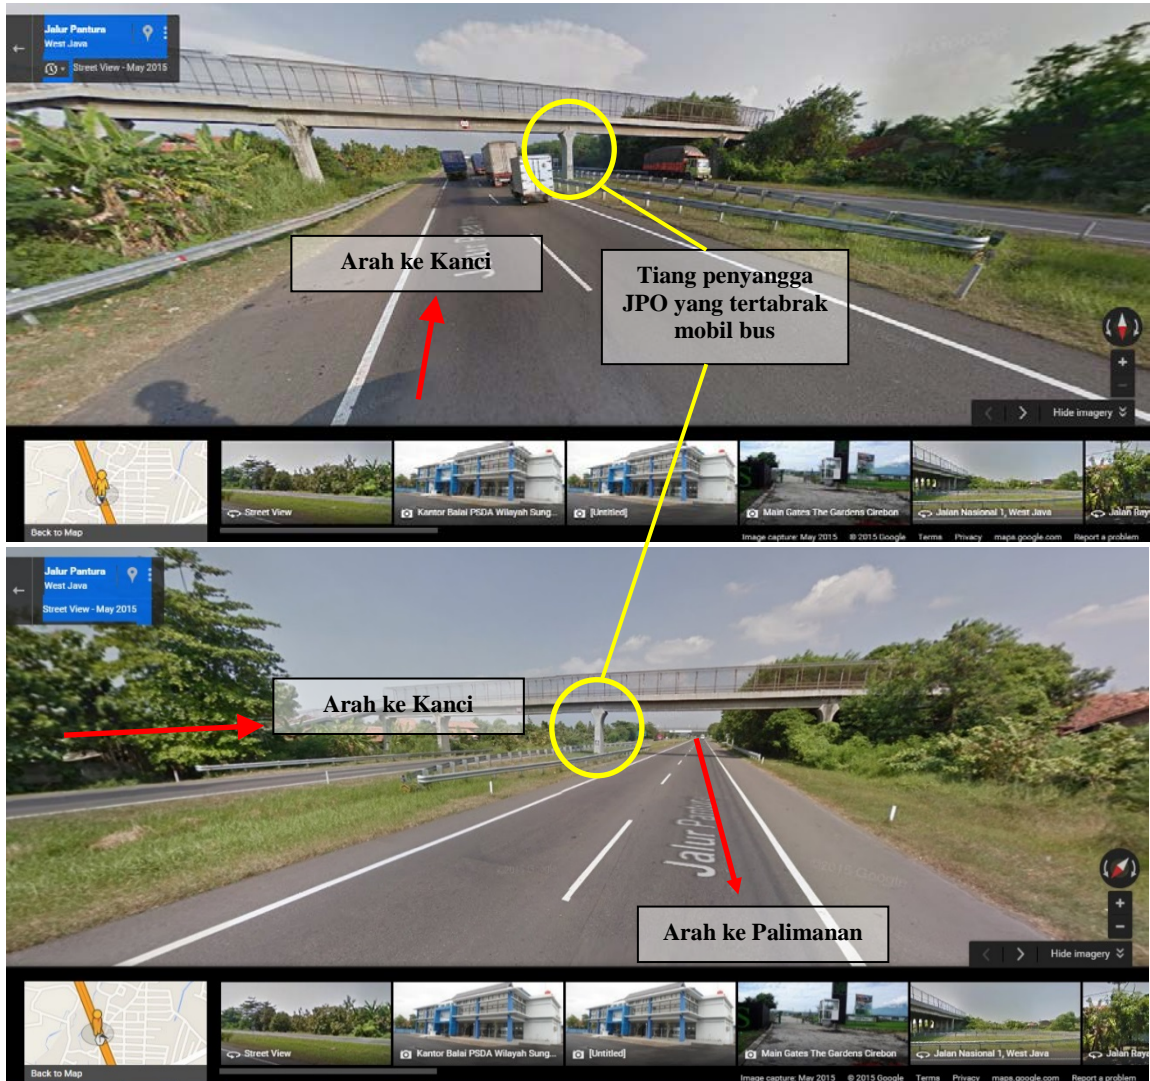
7. Mobil bus mengambil jalan kiri menuju Tol Palikanci arah Semarang.
8. Mobil bus mengalami kecelakaan di KM 202 Tol Palikanci (**Gambar 36**).

Gambar 36. Lokasi terjadinya kecelakaan di Tol Palikanci KM 202. Foto lokasi diambil dari aplikasi *Google Street View*.
