KNKT.15.12.05.01

LAPORAN INVESTIGASI KECELAKAAN LALU LINTAS DAN ANGKUTAN JALAN

**KECELAKAAN ANTARA KA KRL 1528 RELASI JATINEGARA -
BOGOR DENGAN MOBIL BUS METROMINI B-7760-FD JURUSAN
JEMBATAN LIMA – KALIDERES**

**DI JPL 05 KM 03+739 JALAN TUBAGUS ANGKE, KECAMATAN
TAMBORA, JAKARTA BARAT**

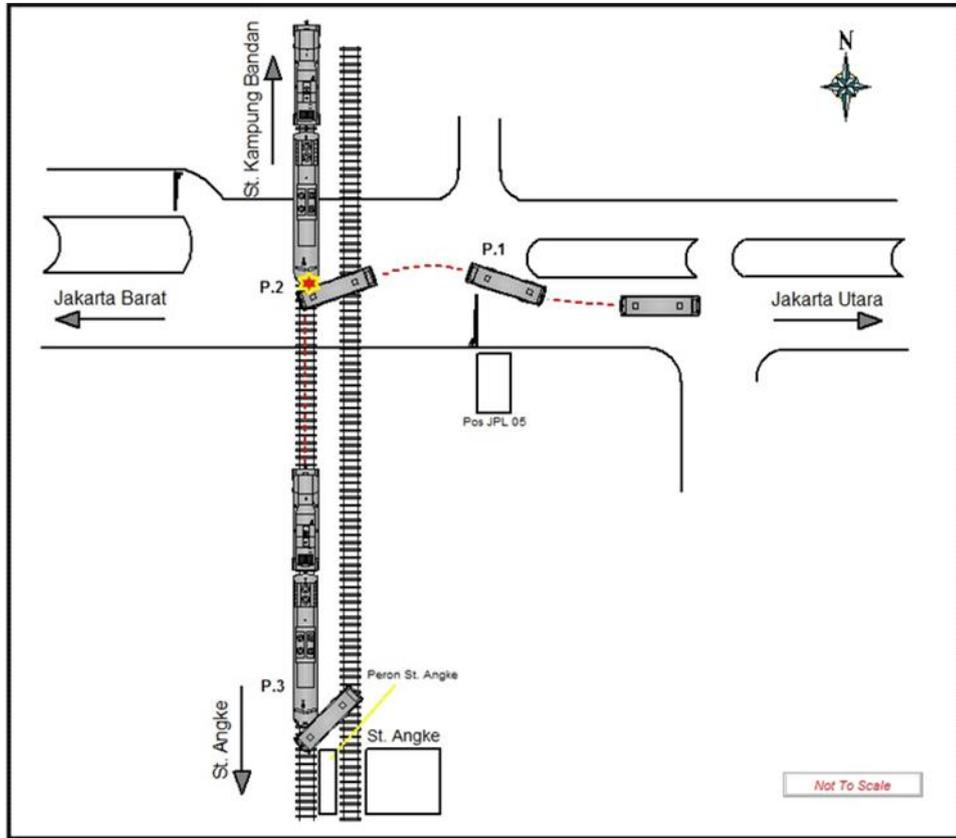
Gambar 17. Ilustrasi saat terjadi kecelakaan.

Tabrakan ini mengakibatkan mobil bus B-7760-FD terseret sejauh 100 meter hingga peron St. Angke dan KA KRL 1528 mengalami kerusakan pada bagian depan kereta 205.30 dan pintu keenam sisi kiri pada kereta 205.88.

- P.1 : Posisi metromini sebelum kecelakaan
- P.2 : Metromini tertabrak KRL
- P.3 : Posisi terakhir setelah kecelakaan
