**KOMITE NASIONAL KESELAMATAN TRANSPORTASI
REPUBLIK INDONESIA**

KNKT.15.12.06.01

Laporan Investigasi Kecelakaan Lalu Lintas dan Angkutan Jalan

Mobil Elf B-8378-OU

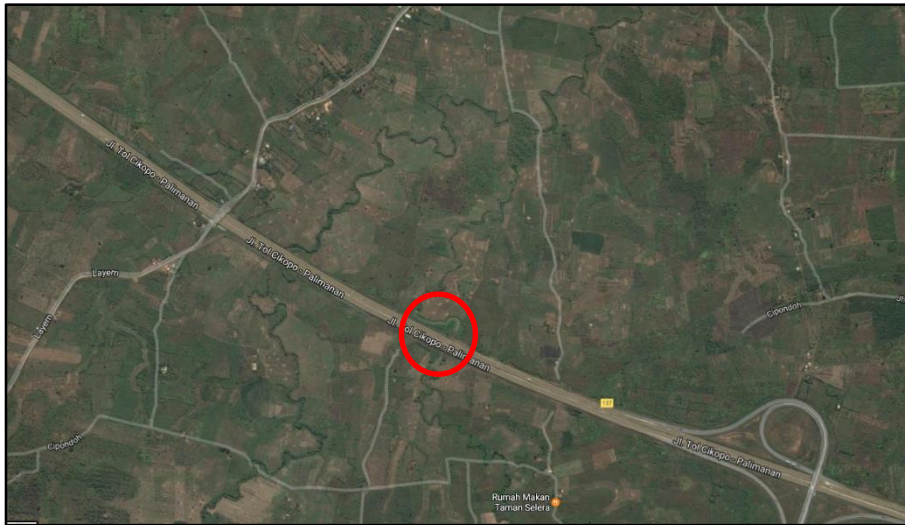
Gambar 1. Lokasi kejadian

Kecelakaan tersebut mengakibatkan 12 orang meninggal dunia di tempat. Selain itu terdapat korban luka-luka 7 (tujuh) orang. Korban meninggal dievakuasi ke RS. Subang sedangkan korban luka-luka ke RS Mitra Plumbon Cirebon. 1 (satu) orang diantara korban luka berat yang dirawat di Rumah Sakit akhirnya meninggal dunia.

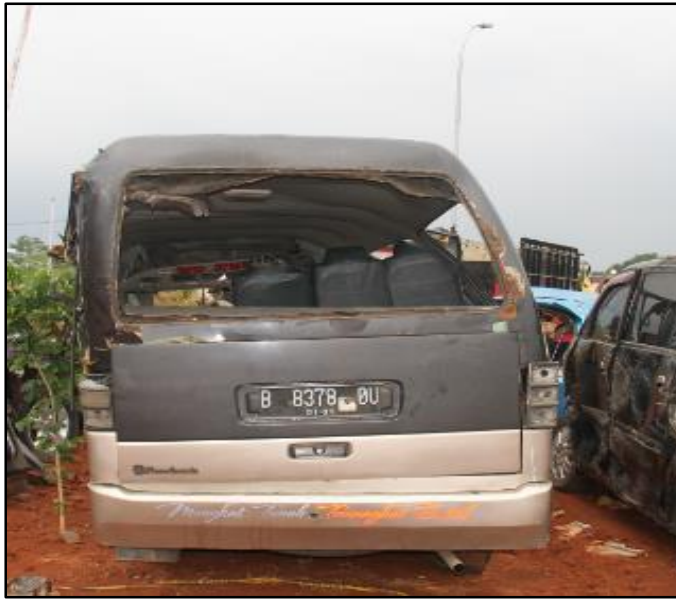
Pada gambar di sebelah kiri dapat dilihat bahwa mobil bus mengalami kerusakan berat pada bagian atap sedangkan bagian belakang dan sebelah kanan kendaraan tidak mengalami kerusakan. Kerusakan yang terjadi pada mobil bus disebabkan karena mobil bus menumbuk bagian belakang kendaraan yang tidak menggunakan safety guard (konstruksi pengaman belakang). Hal ini mengakibatkan mobil bus masuk jauh ke dalam kolong kendaraan tersebut. Oleh sebab itu untuk kendaraan yang jarak ROH (*rear overhang*) >1000 mm dan tinggi dari bagian bawah ke tanah >700 mm harus dipasang *safety guard* (konstruksi pengaman belakang) di bagian belakang kendaraan. Sedangkan yang tercantum pada PP 55 tahun 2012 tentang Kendaraan pasal 90 hanya menyangkut perisai kolong yang lazimnya dipasang

disisi samping kiri dan kanan kendaraan.

Selanjutnya spesifikasi mengenai *safety guard* (konstruksi pengaman belakang) ini harus diatur dalam SK Dirjen Perhubungan Darat.
