**KOMITE NASIONAL KESELAMATAN TRANSPORTASI
REPUBLIK INDONESIA**

KNKT.16.07.03.01

Laporan Investigasi Kecelakaan Lalu Lintas Dan Angkutan Jalan

Tabrakan Beruntun Mobil Bus PO. Makmur BK-7186-DE

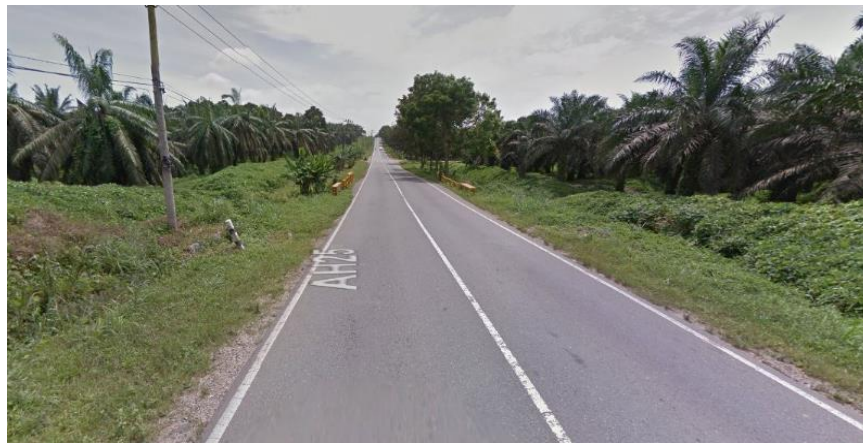
Gambar 8. Lingkungan sekitar tempat kejadian

Lingkungan sekitar kiri dan kanan jalan berupa perkebunan kelapa sawit. Terdapat beberapa akses menuju pabrik pengolahan kelapa sawit.
