KOMITE NASIONAL KESELAMATAN TRANSPORTASI REPUBLIC OF INDONESIA

FINAL KNKT.16.07.02.01

Laporan Investigasi Kecelakaan Lalu Lintas Dan Angkutan Jalan

**TABRAKAN BERUNTUN BUS PO. PARAHYANGAN EXPRESS T-7035-DL
DENGAN MOBIL SUZUKI KATANA E-1543-KY, TOYOTA KIJANG B-7148-D DAN
SEPEDA MOTOR YAMAHA MIO D-4285-KC, YAMAHA JUPITER BD-4658-GQ**

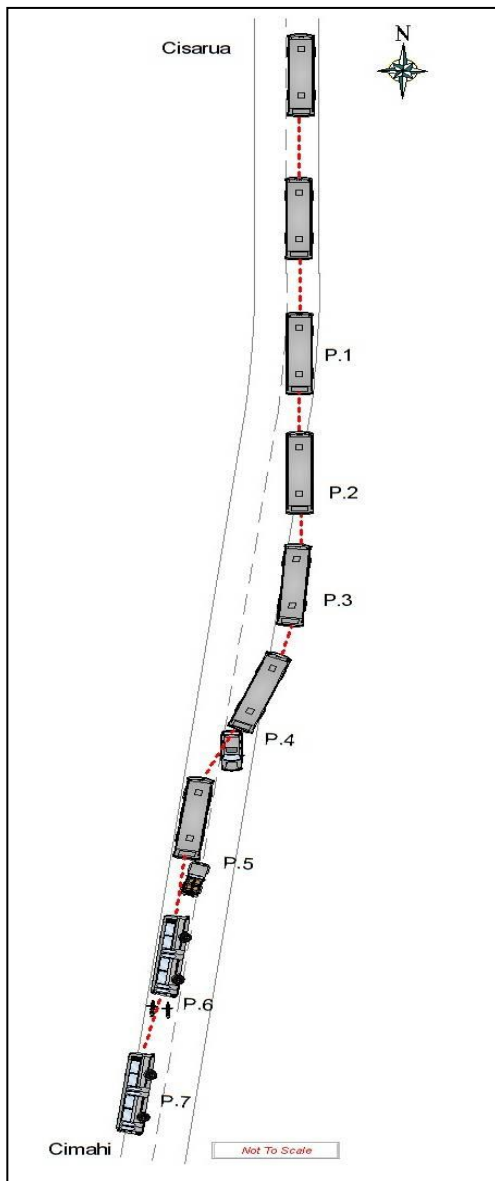
1.10 Informasi Distribusi Kecelakaan

- P.1 : Mobil bus menabrak pembatas saluran air/drainase
- P.2 : Mobil bus menabrak pagar dinding batu kali dan LPJU sisi kiri mobil bus mulai terangkat
- P.3 : Mobil bus menabrak bangunan semi permanen usaha bengkel tambal ban
- P.4 : Mobil bus menabrak mobil penumpang B-7148-D dari belakang.
- P.5 : Mobil bus menabrak mobil penumpang E-1543-KY yang datang dari arah berlawanan.
- P.6 : Mobil bus terguling dan menabrak 2 (dua) sepeda motor yang datang dari arah berlawanan.
- P.7 : Mobil bus berhenti dengan posisi ban sebelah kiri berada diatas.

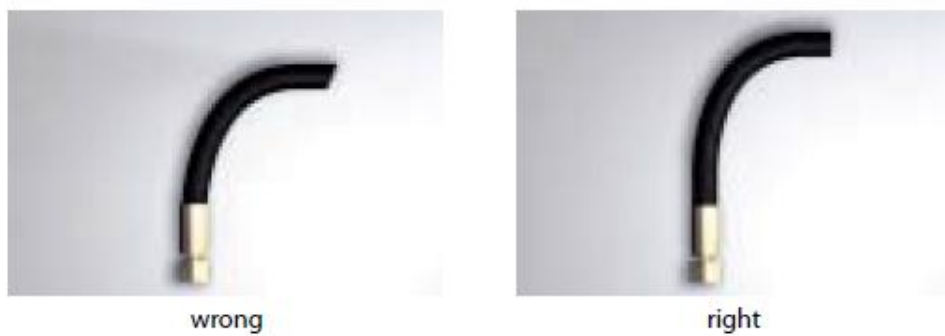
Gambar 21. konstruksi selang fleksibel yang berkeselamatan menghindari tekukan pada nipple (Sumber : Hansaflex CAT 1 2008 Catalogue) .

Provided the installation conditions allow, a bend in a hose assembly should be introduced following a straight section whose length is 1.5 times the hose outside diameter. An anti-kinking sleeve or similar device should be fitted in such cases if necessary.
